Asbestinventarisattest

Saunierlei 17, 2620 Hemiksem

Attestnummer : **20261108-000079.000**
Uitgegeven op : **08.11.2026**
Geldig tot : **Onbeperkt** (tenzij de toestand wijzigt)

Asbestveilig (maar mogelijk niet asbestvrij)

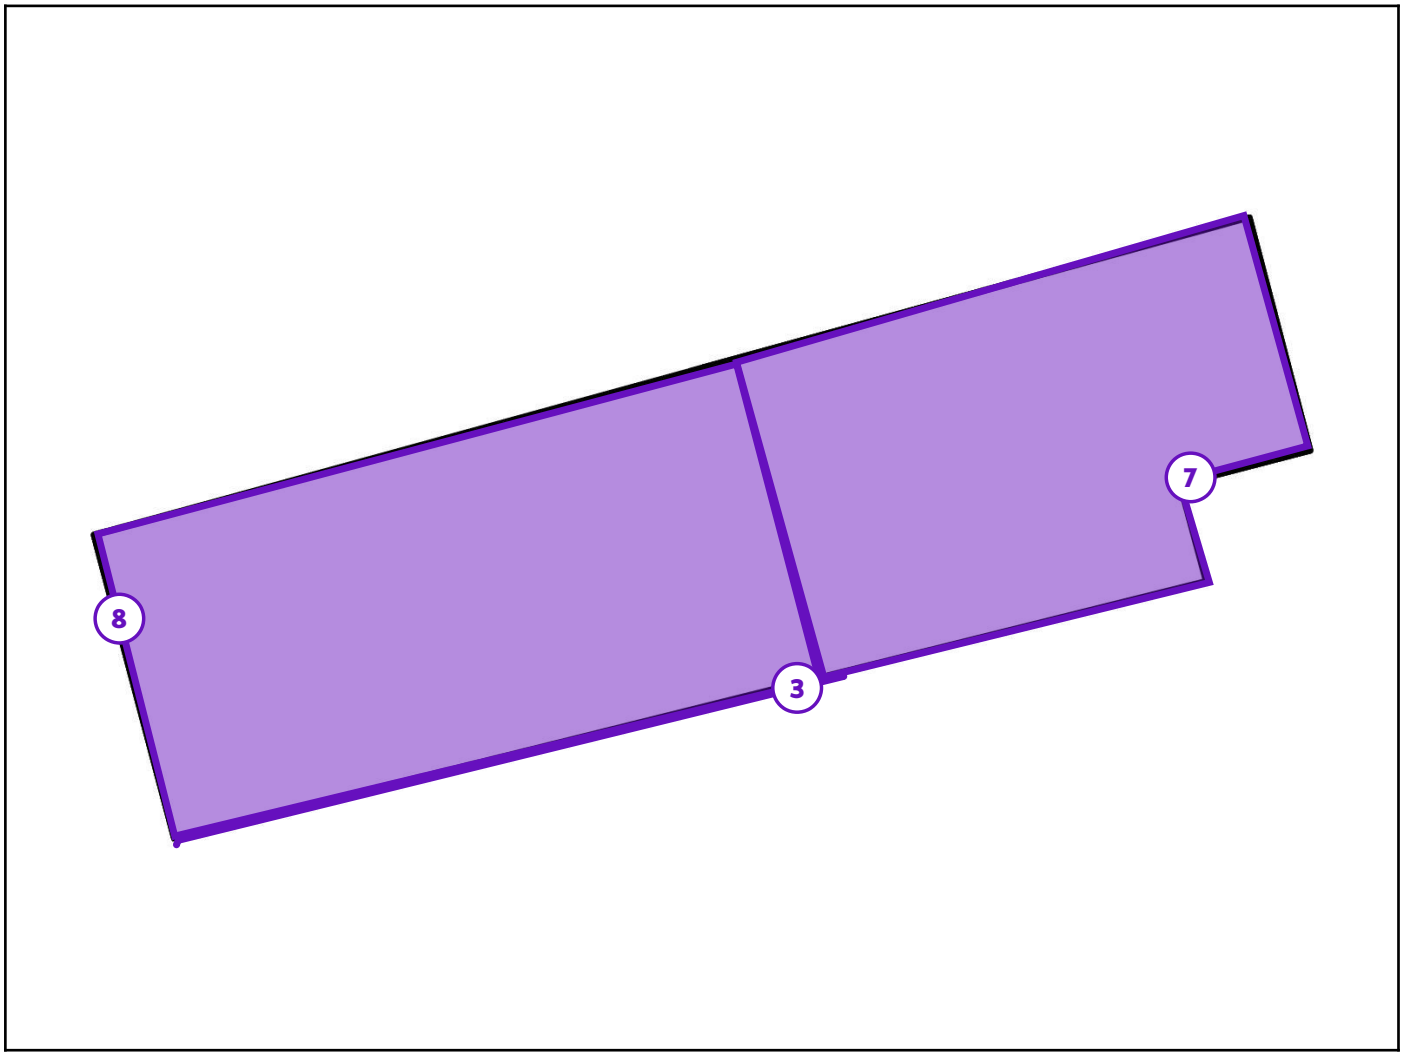
Plan 1.11: Dak(en)

Beschrijving	Type	Actie
3. Aanpalende gevel met leien (asbestverdacht)	Advies	-
7. Dakbedekking bestaande uit EPDM (niet verdacht)	Overige ruimte of materiaal	-
8. Dakbedekking bestaande uit pannen (niet verdacht)	Overige ruimte of materiaal	-

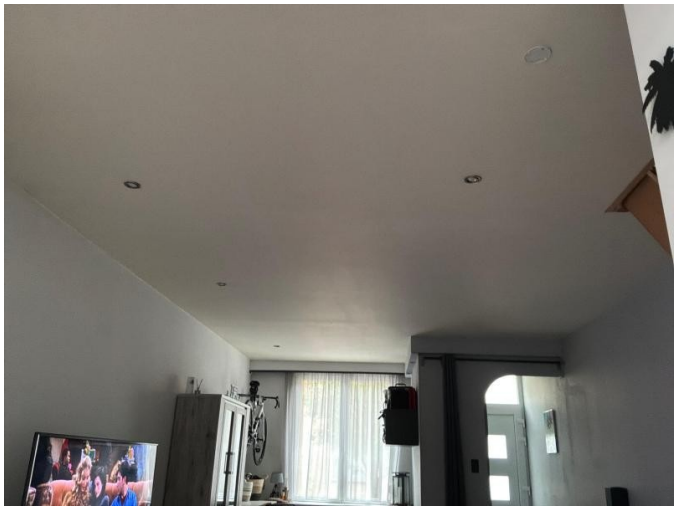
Fiche 2: (Vals) plafondafwerking (niet verdacht)

De (valse) plafondafwerking bevat geen asbesthoudende materialen volgens visuele vaststelling & expertise. Indien de situatie wijzigt door bv. afbraak of grondige verbouwingswerken, is het aangewezen om bijkomend (destructief) onderzoek uit te voeren (met extra staalnames) op achterliggende/ingesloten materialen.

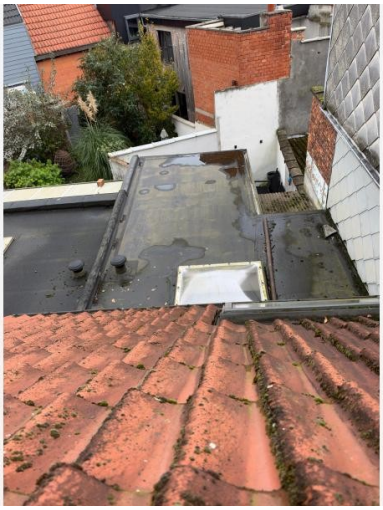
Fiche 3: Aanpalende gevel met leien (asbestverdacht)

De aanpalende gevel bevat asbestverdachte leien. Het is aangewezen om de buur te wijzen op de aanwezigheid van deze toepassing & de eventuele gevaren voor de gezondheid.
