Asbestinventarisattest

Valkenisseweg 21, 2620 Hemiksem

Attestnummer : **20261016-000181.000**
Uitgegeven op : **16.10.2026**
Geldig tot : **16.10.2036**

Asbestveilig (maar niet asbestvrij)

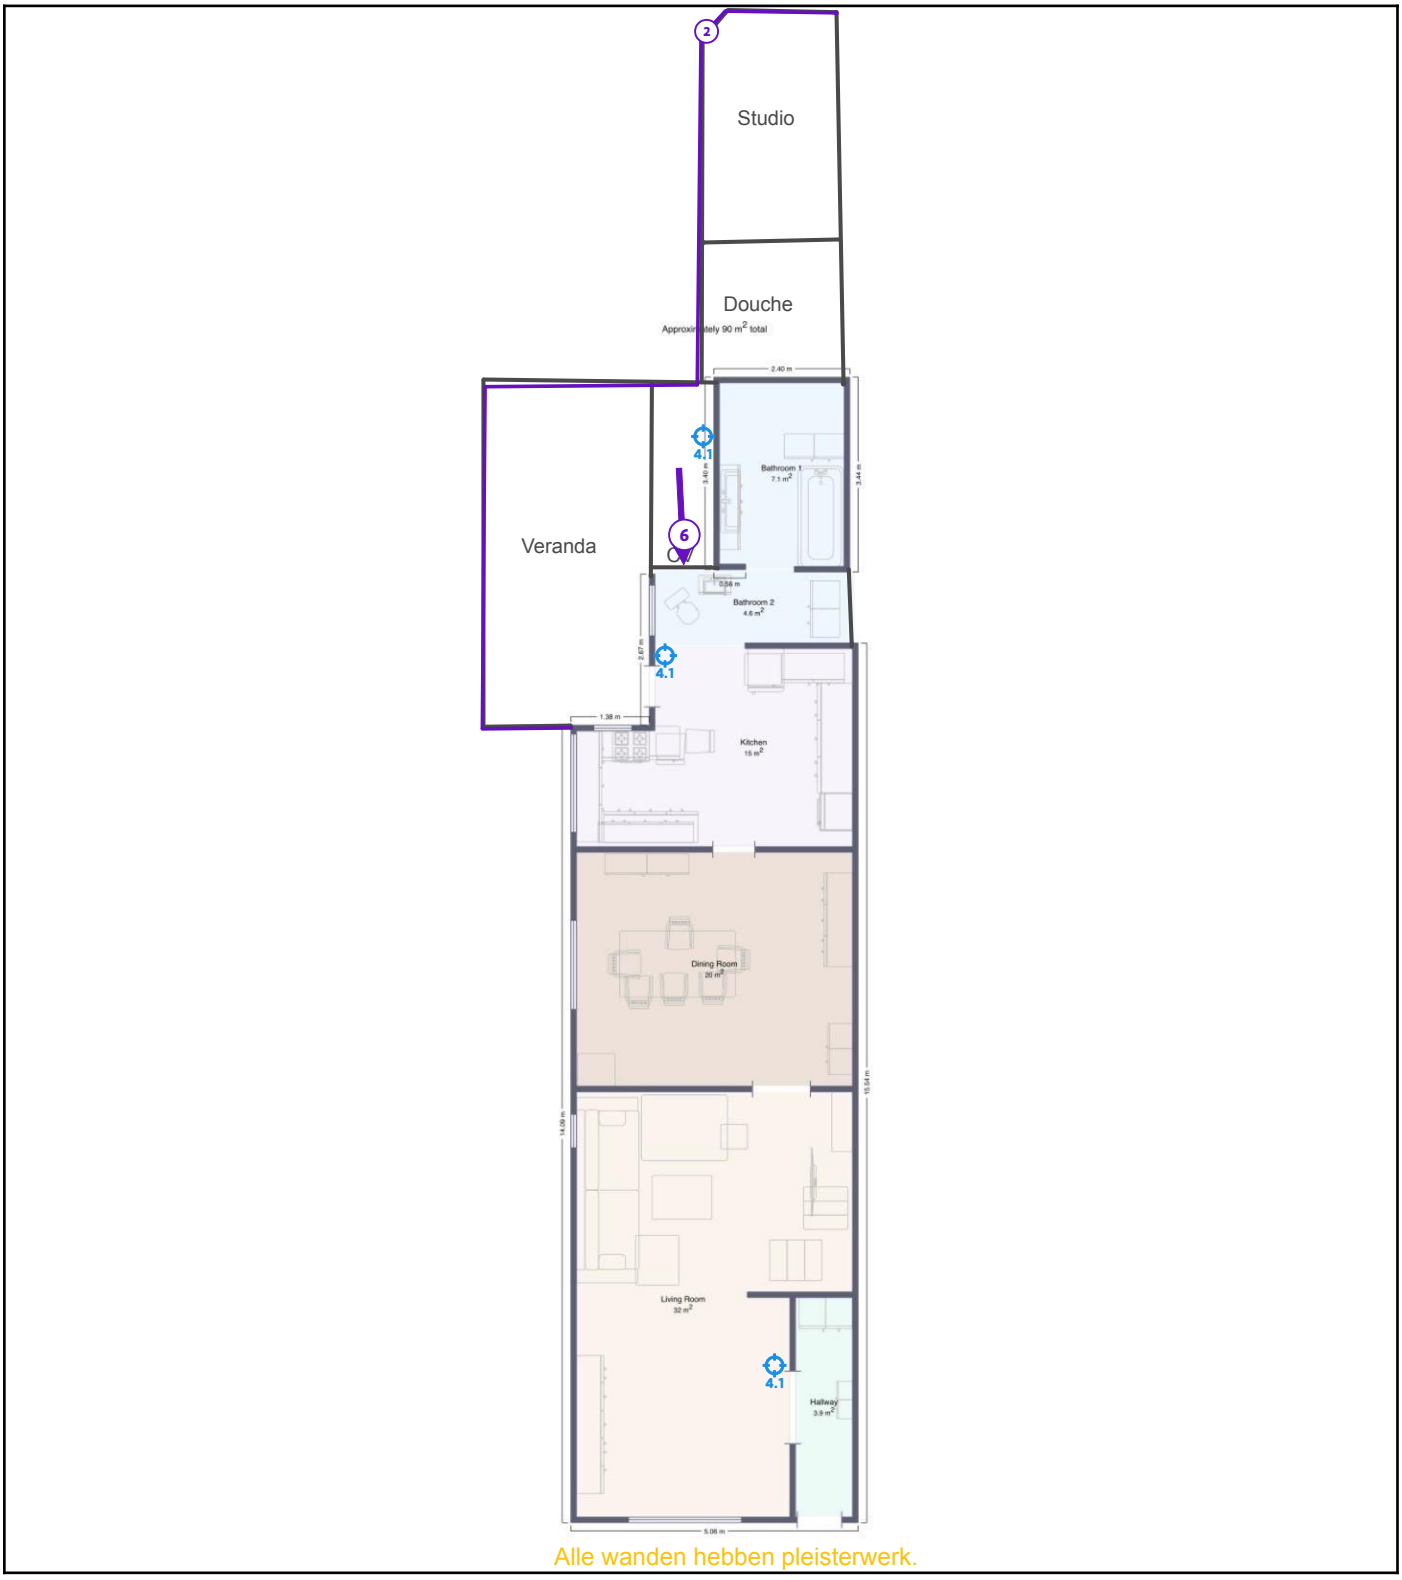
Plan 1.1: Gelijkvloers

Beschrijving	Type	Actie
2. Crepi	Advies	-

4. Pleisterwerk wanden	Geen asbest	-
4.1 Code: 0.01	Mengmonster	-
6. CV-ketel (niet verdacht)	Overige ruimte of materiaal	-

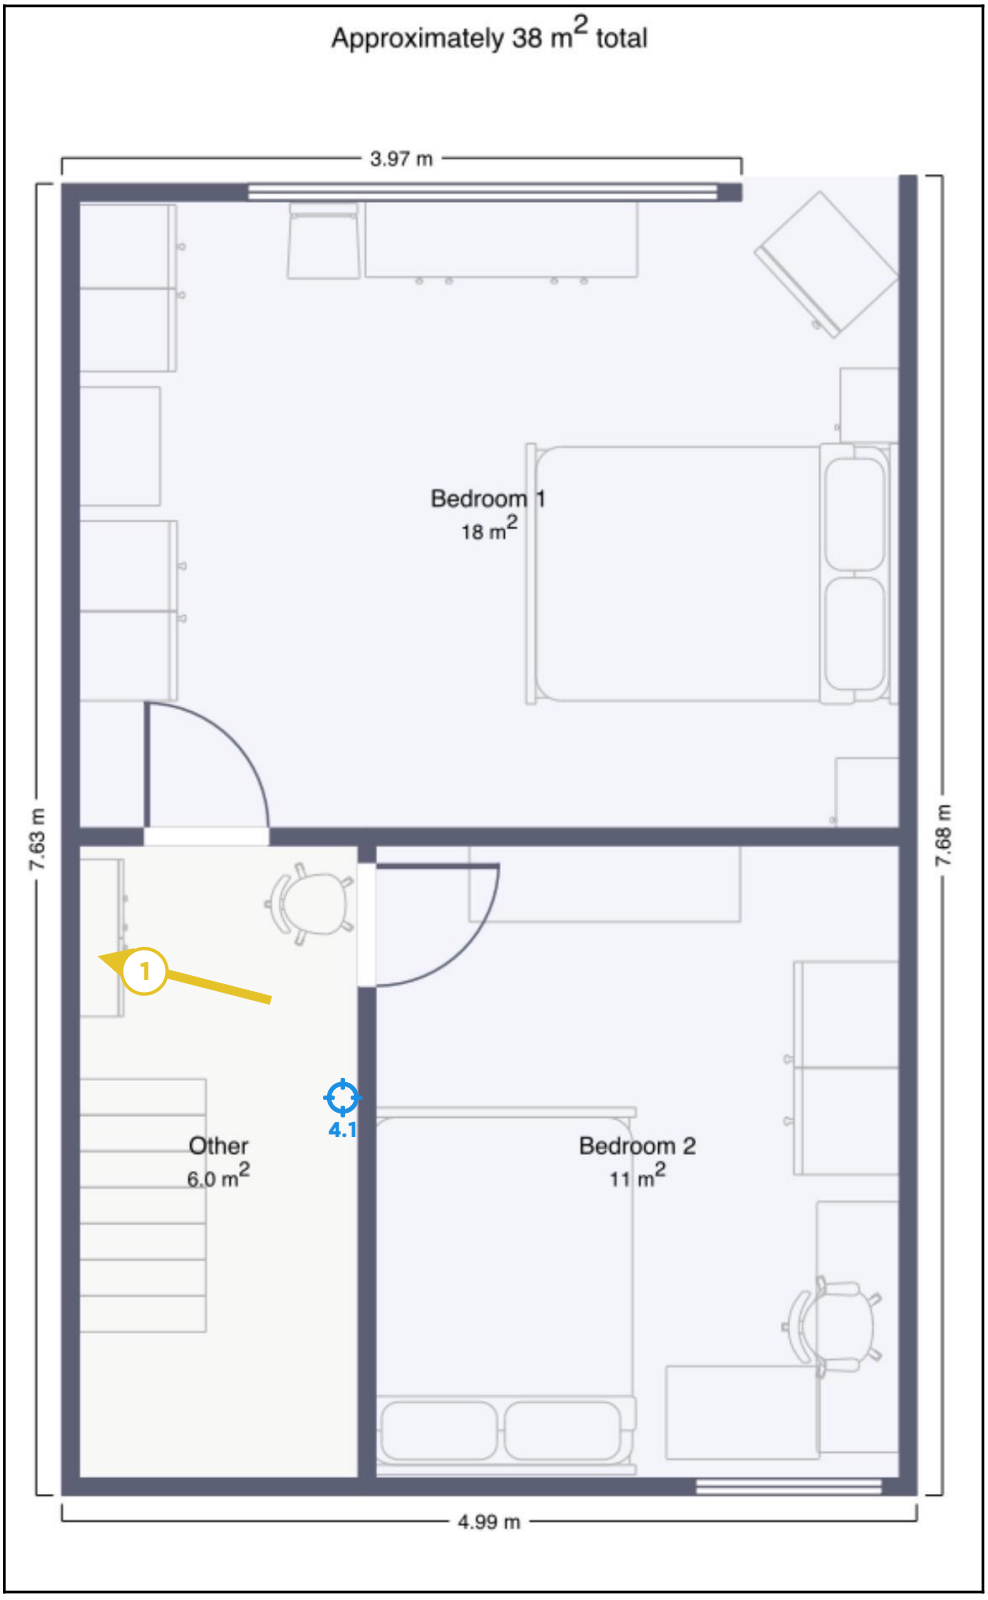
Plan 1.2: 1ste verdiep

1. Elektriciteitsmeter (bakeliet variant)	Asbestmateriaal	Zorgvuldig beheren
4. Pleisterwerk wanden	Geen asbest	-
4.1 Code: 0.01	Mengmonster	-

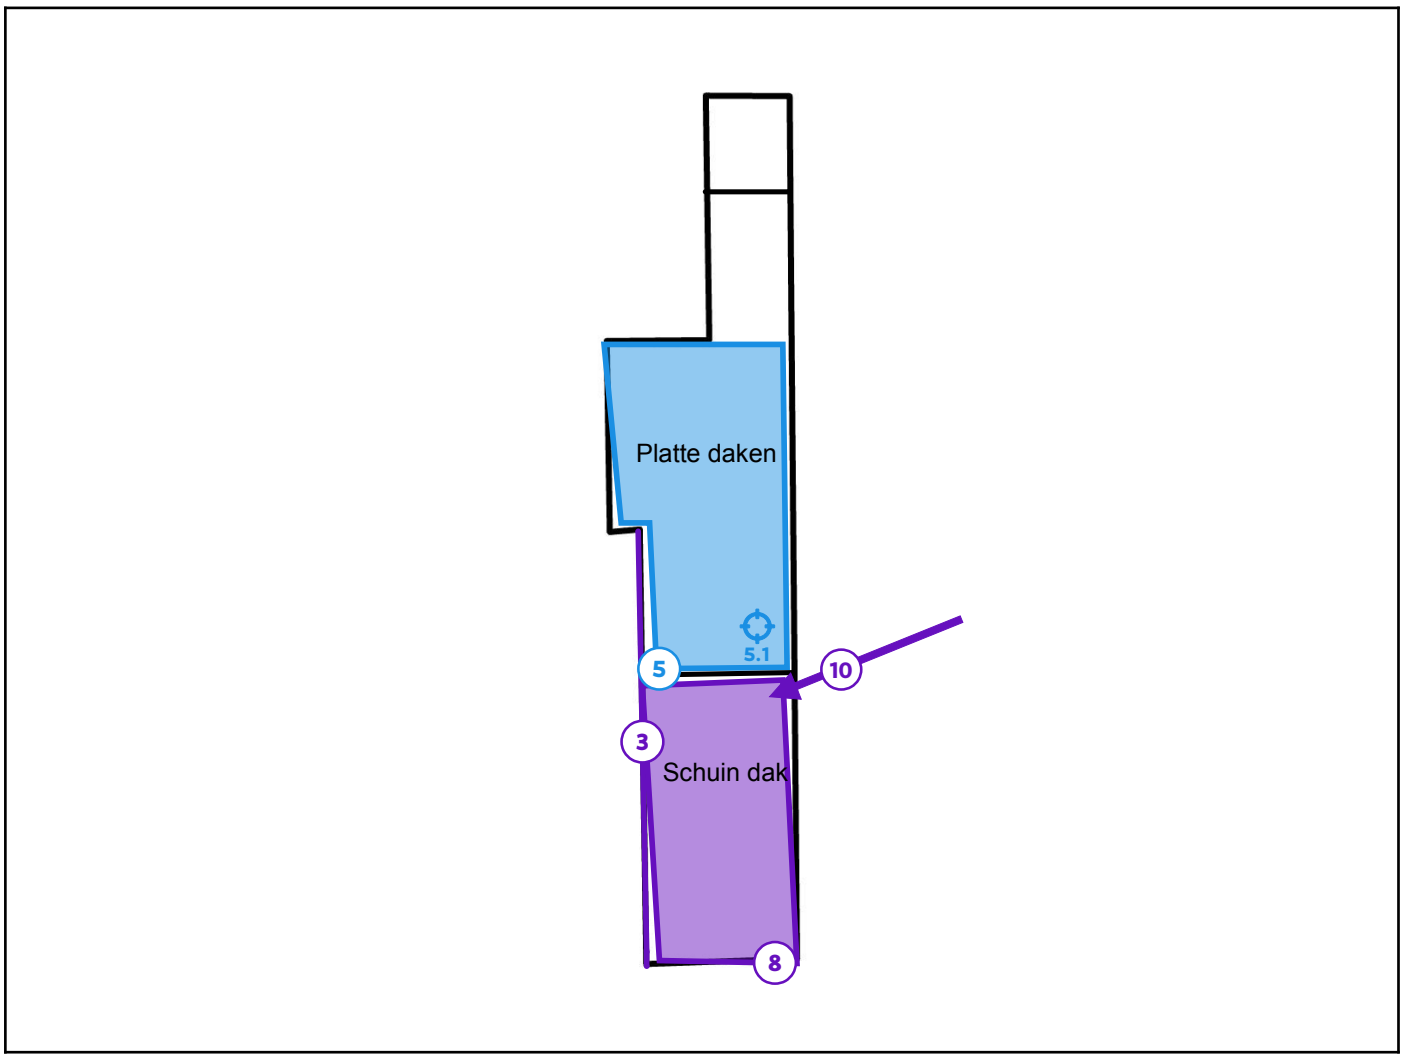
Plan 1.4: Dakplan

Beschrijving	Type	Actie
3. Leien	Advies	-
5. Roofing	Geen asbest	-
5.1 Code: 1.00	Puntmonster	-
8. Dakbedekking bestaande uit pannen (niet verdacht)	Overige ruimte of materiaal	-
10. Geen asbestverdacht onderdak aangetroffen	Overige ruimte of materiaal	-

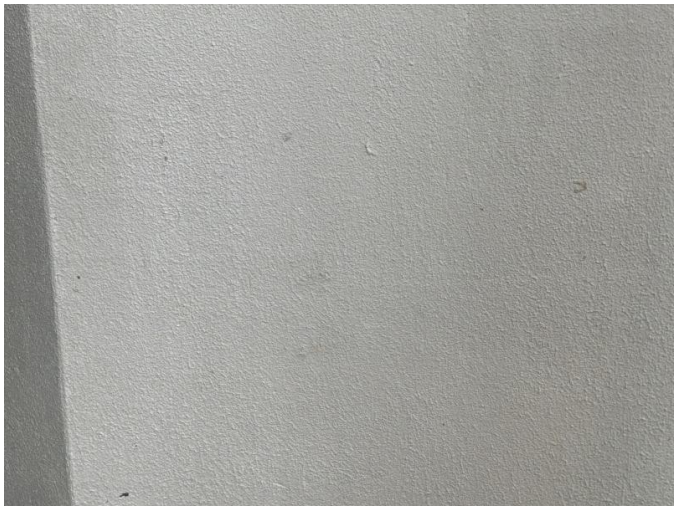
Fiche 2: Crepi

De crepi is na 2000 geplaatst en dus niet asbestverdacht.

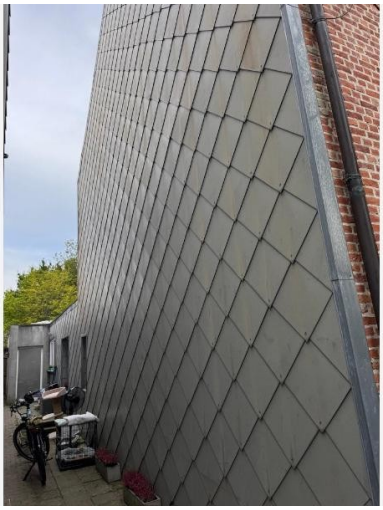
Fiche 3: Leien

Leien zouden asbest kunnen bevatten deze worden onderzocht met het attest van de gemeenschappelijke delen. Het volledige dak is ook gemeenschappelijk.

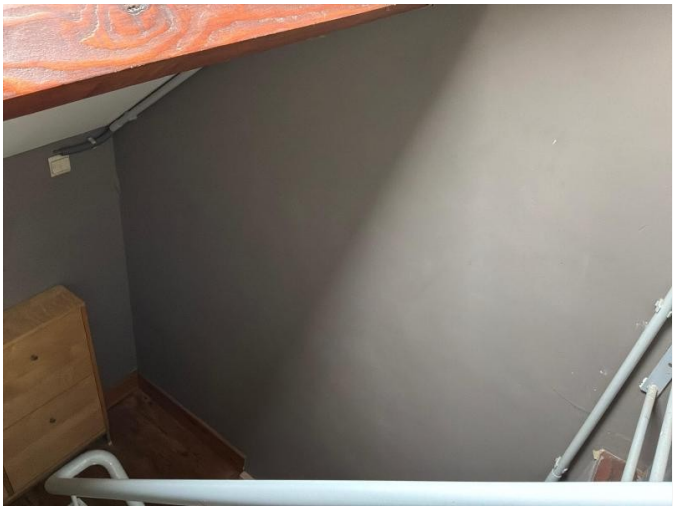
Fiche 4: Pleisterwerk wanden

Geen asbest

#	Type	Referentie	Resultaat
4.1	Mengmonster	0.01	Geen asbest
