Asbestinventarisattest

Vrijheidstraat 79, 2850 Boom

Attestnummer : **20261023-000252.000**
Uitgegeven op : **23.10.2026**
Geldig tot : **Onbeperkt** (tenzij de toestand wijzigt)

Asbestveilig (maar mogelijk niet asbestvrij)

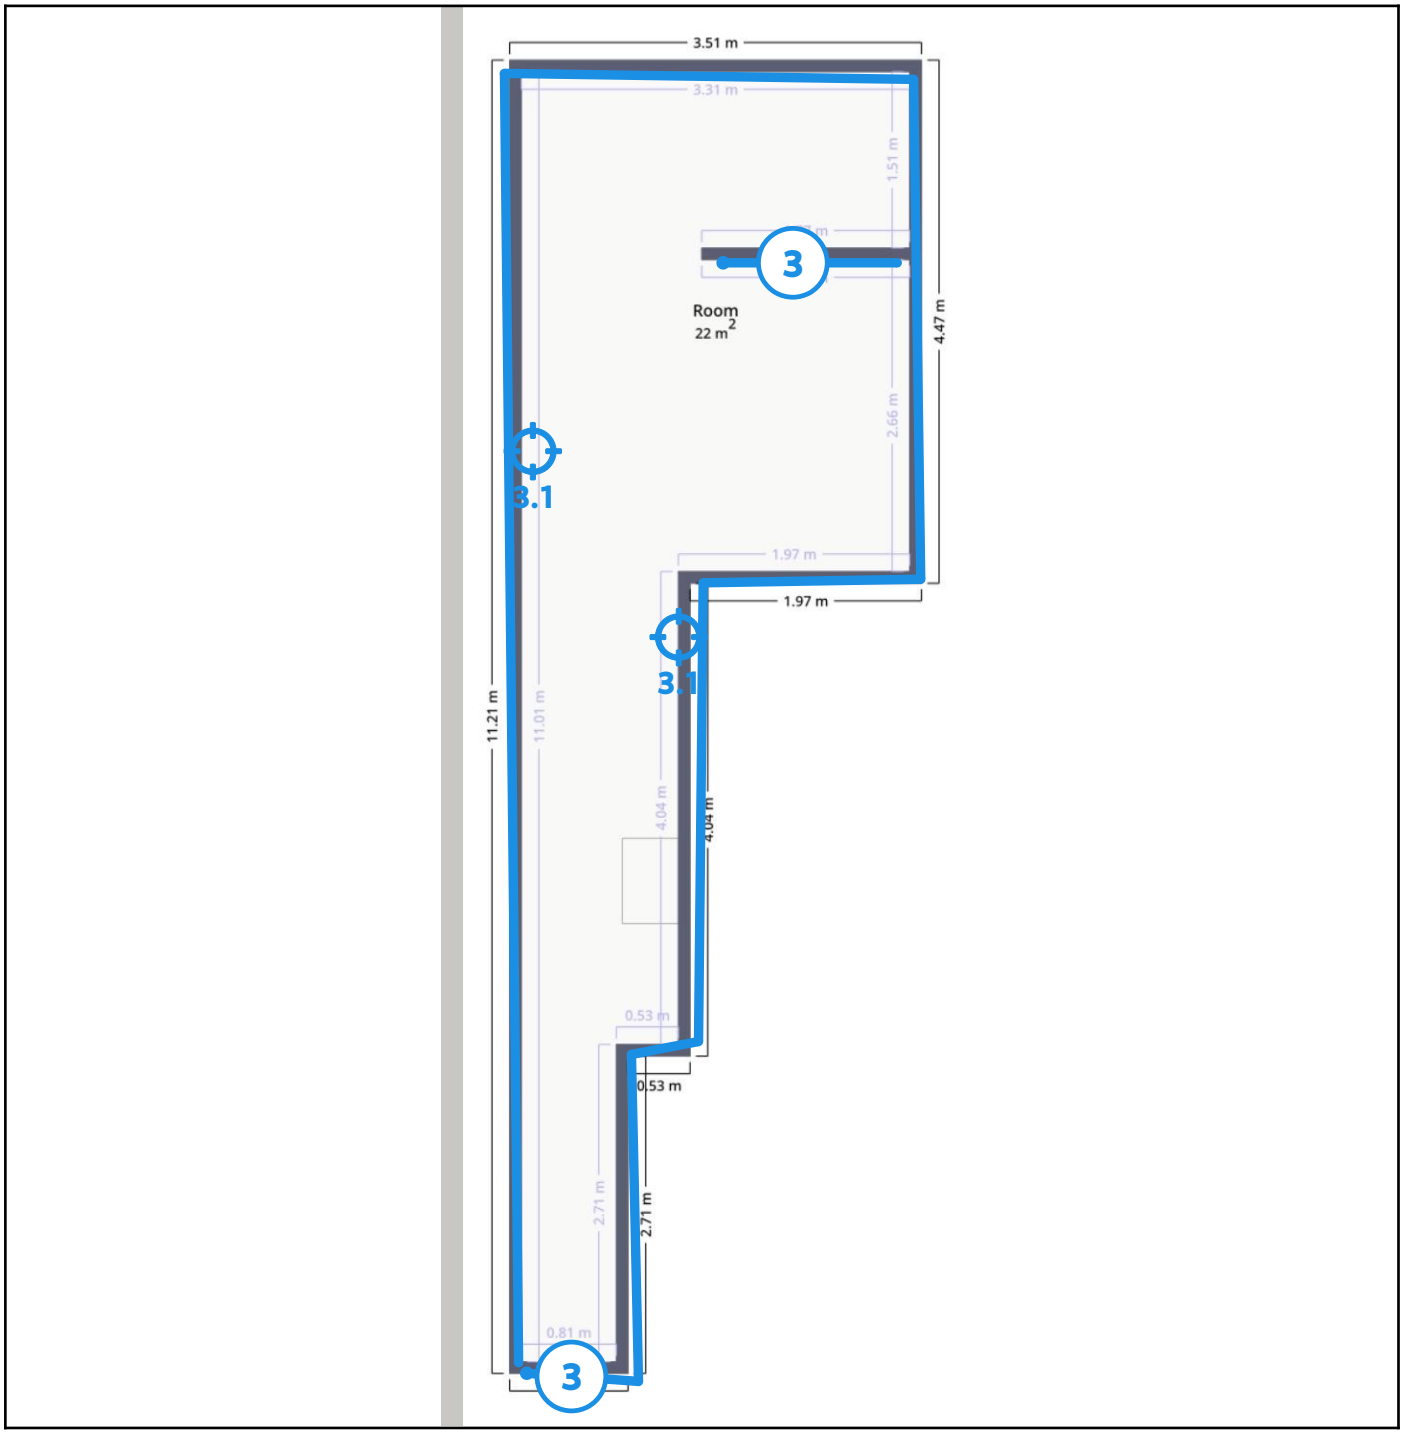
Plan 1.1: Plan kelder

Beschrijving	Type	Actie
3. Cementen smeerlaag binnen	Geen asbest	-
3.1 Code: M02	Mengmonster	-

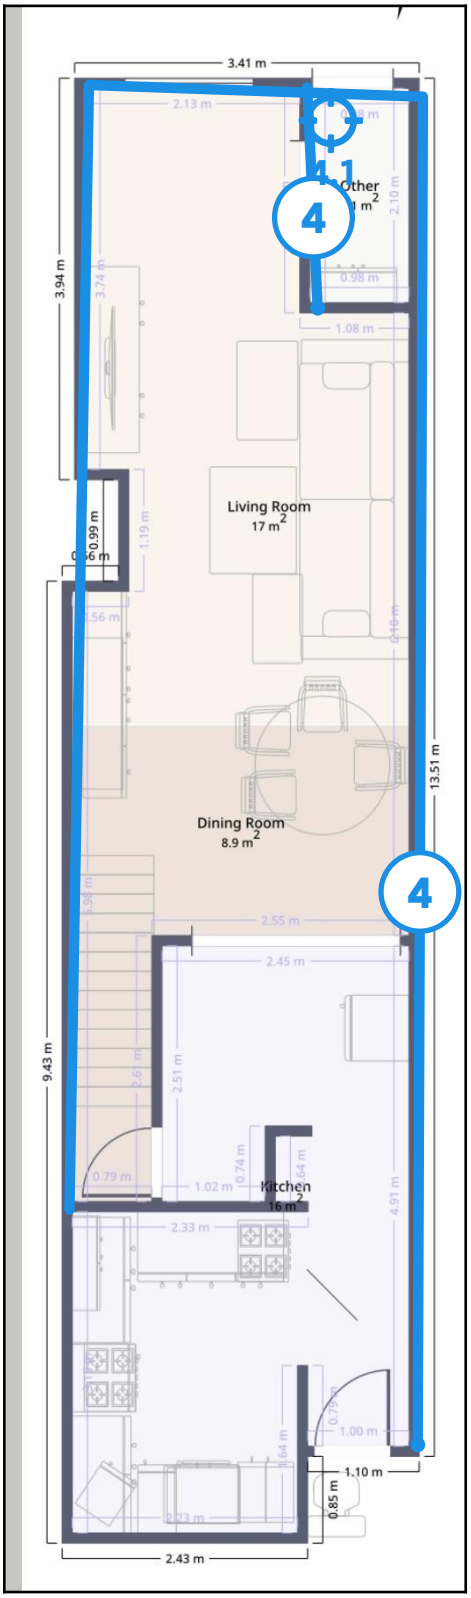
Plan 1.2: Plan glvl muren

4. Pleisterwerk wanden	Geen asbest	-
4.1 Code: PLW	Mengmonster	-

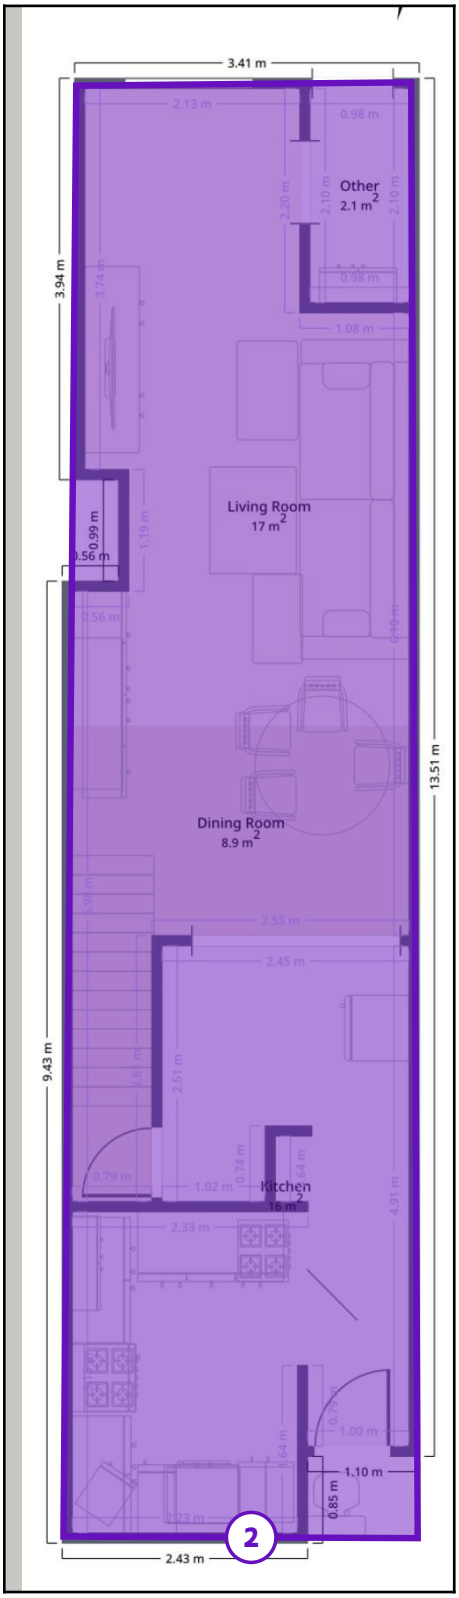
Plan 1.3: Plan glvl plafond

2. Plafonds bestaande uit voorzetpanelen	Advies	-

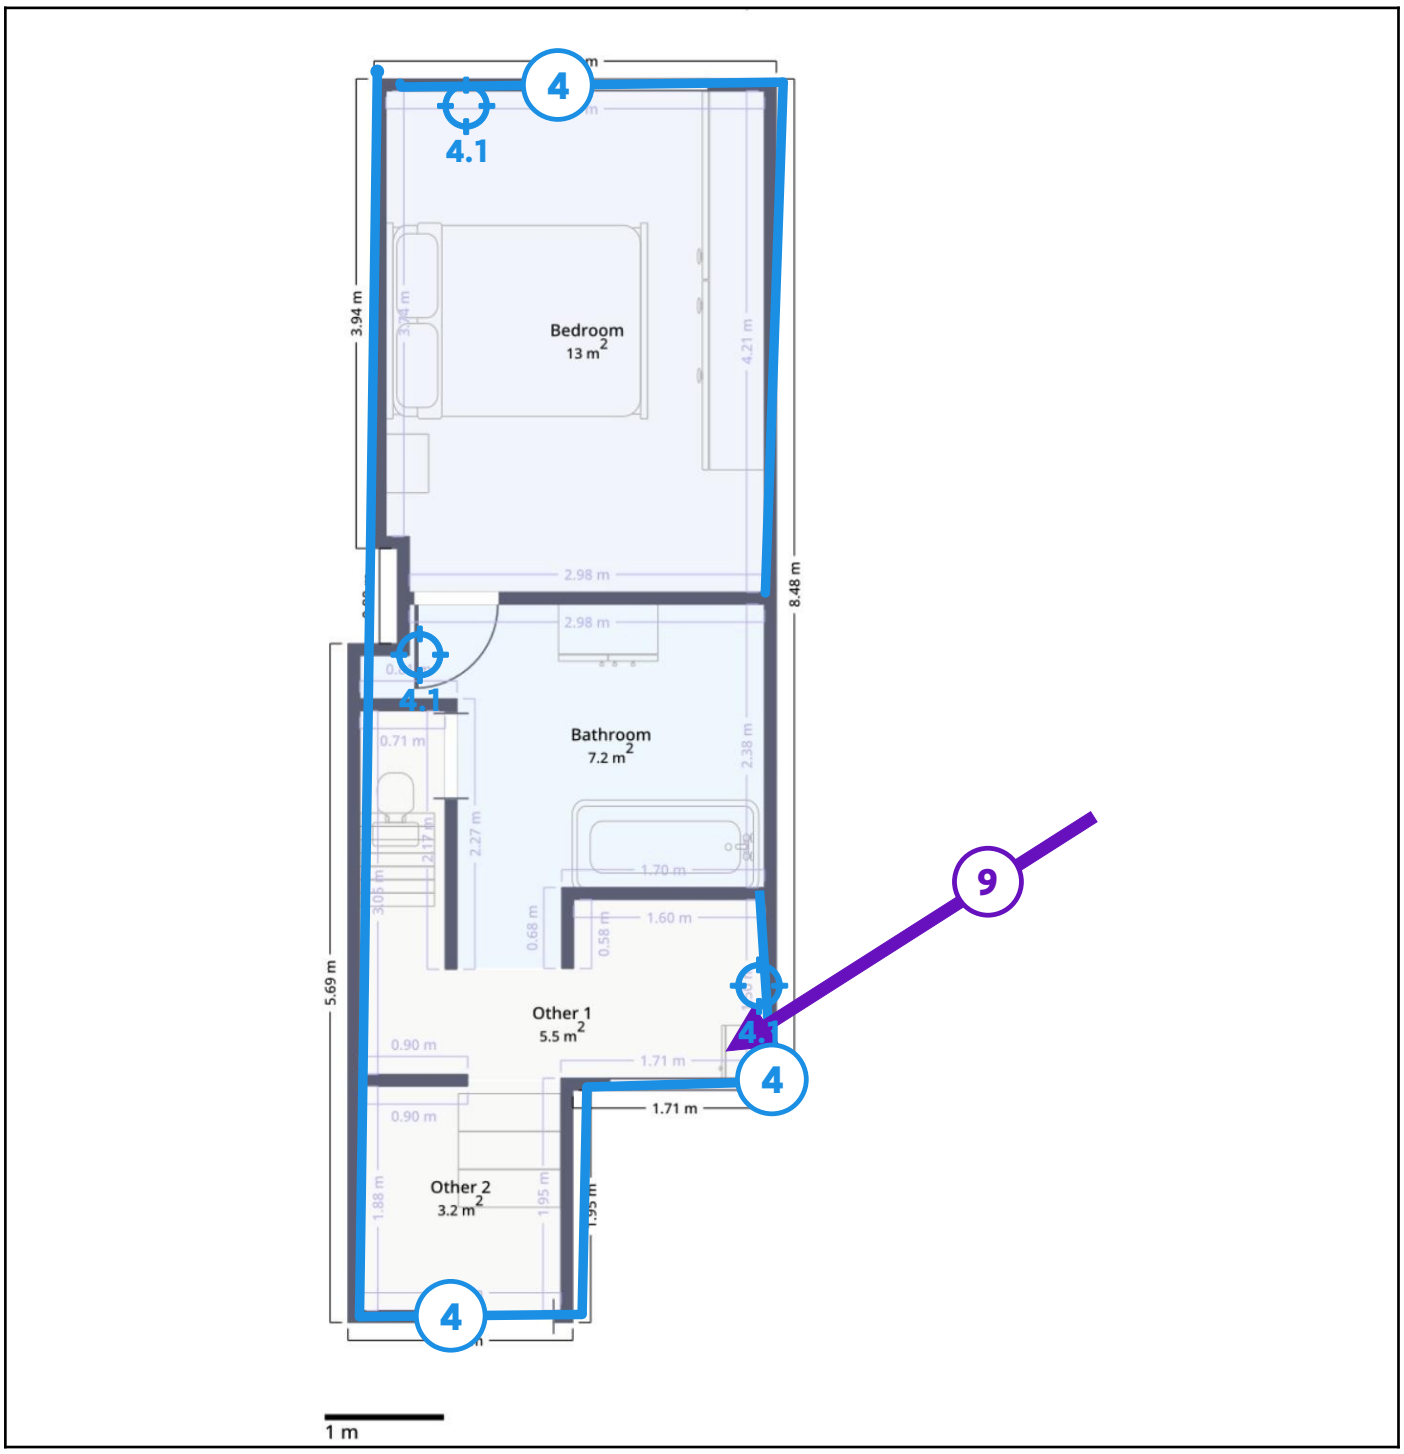
Plan 1.4: Plan 1ste muren

Beschrijving	Type	Actie
4. Pleisterwerk wanden	Geen asbest	-
4.1 Code: PLW	Mengmonster	-

9. CV-ketel (niet verdacht)	Overige ruimte of materiaal	-

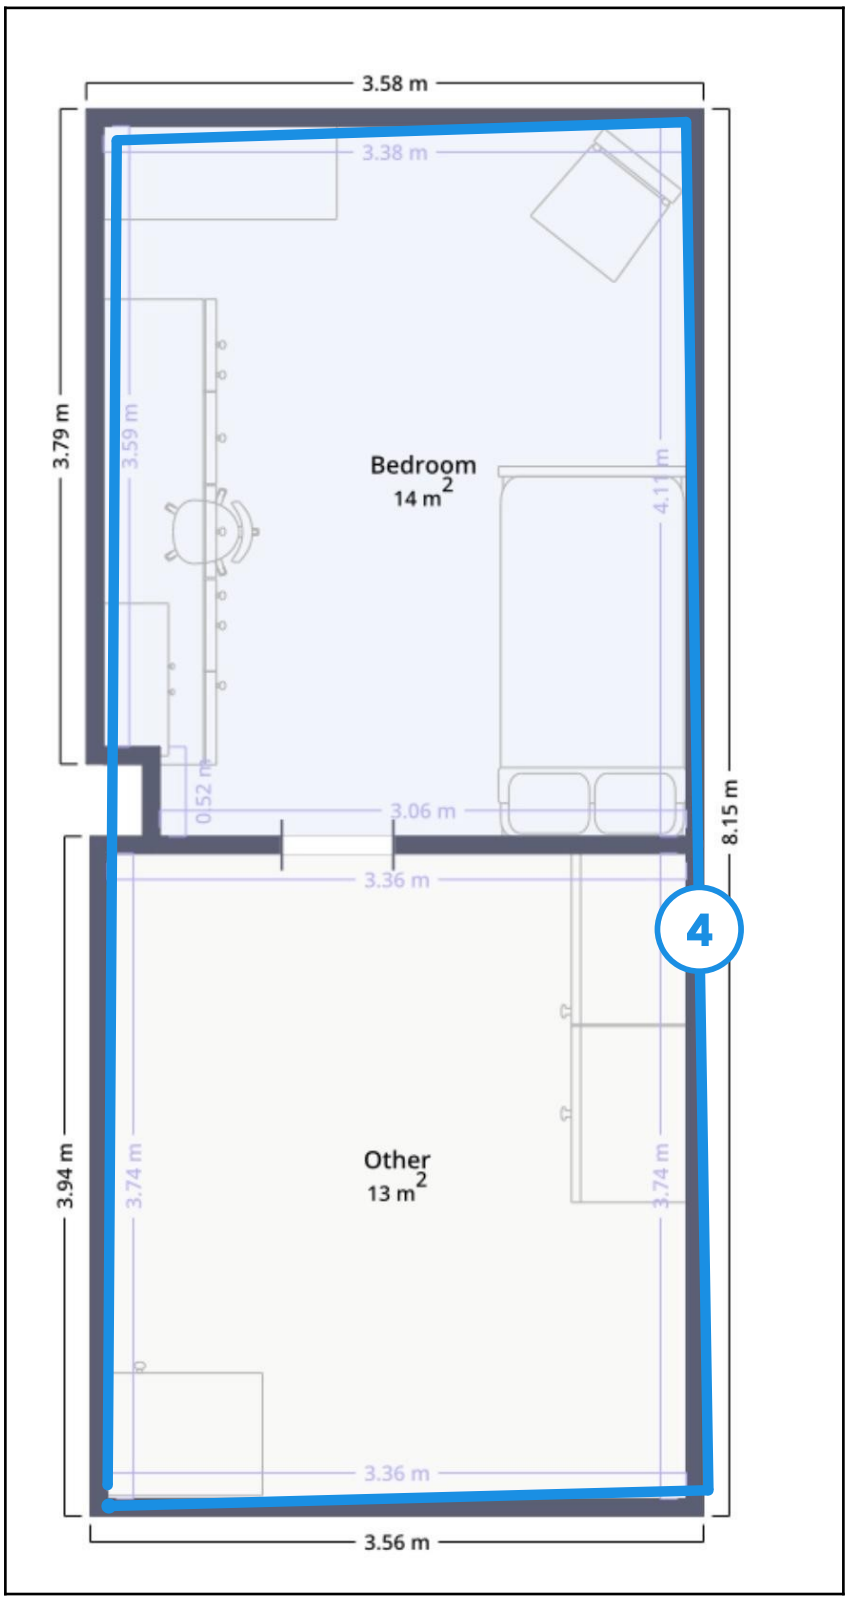
Plan 1.7: Plan 2de muren

4. Pleisterwerk wanden	Geen asbest	-

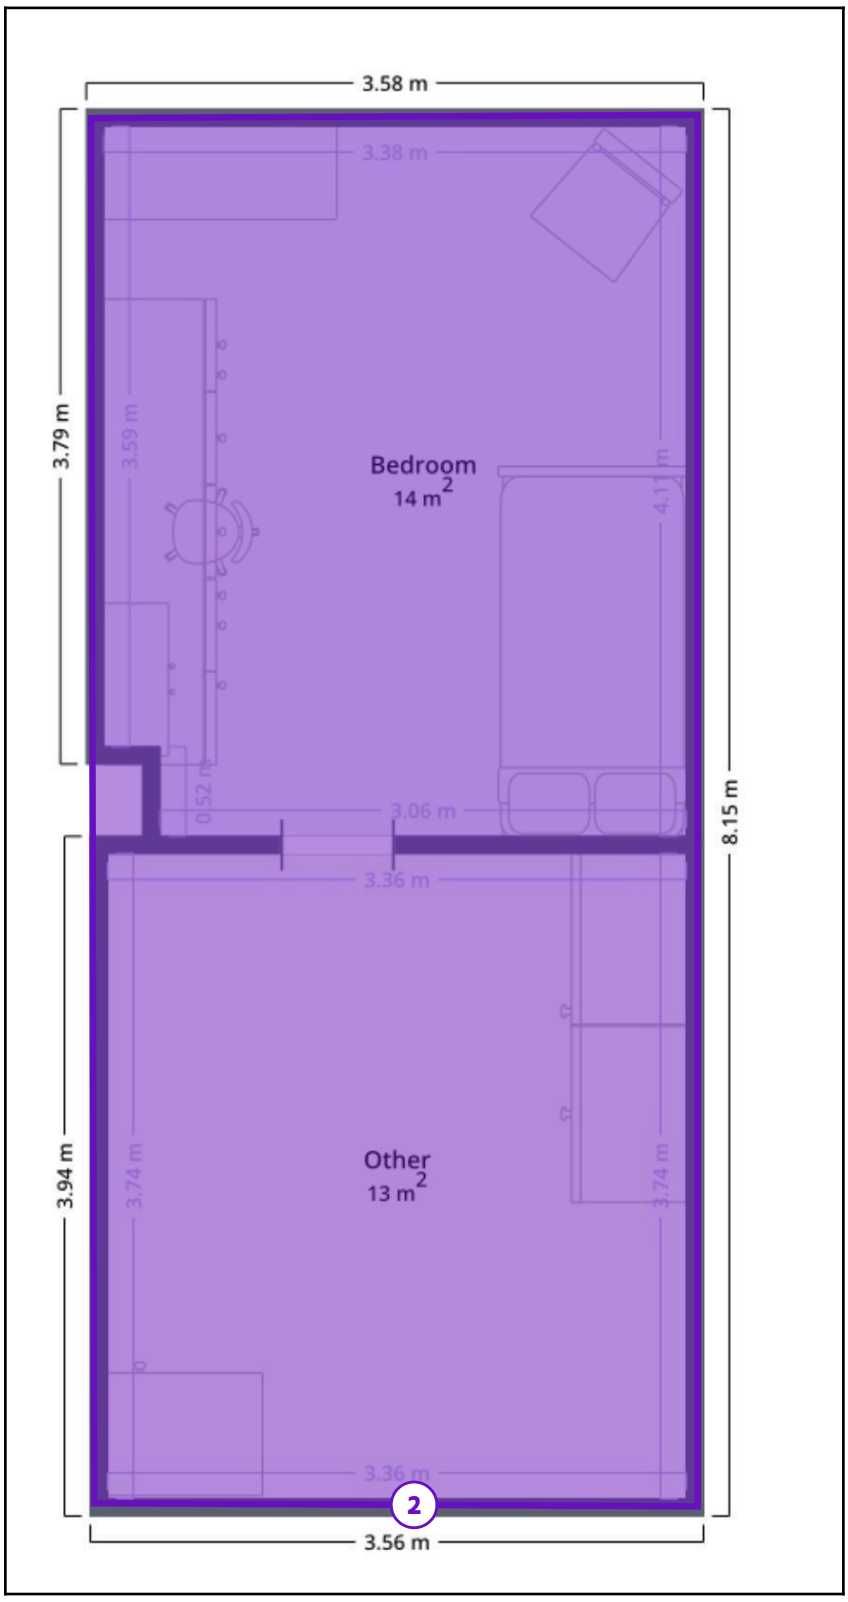
Plan 1.8: Plan 2de plafond

2. Plafonds bestaande uit voorzetpanelen	Advies	-

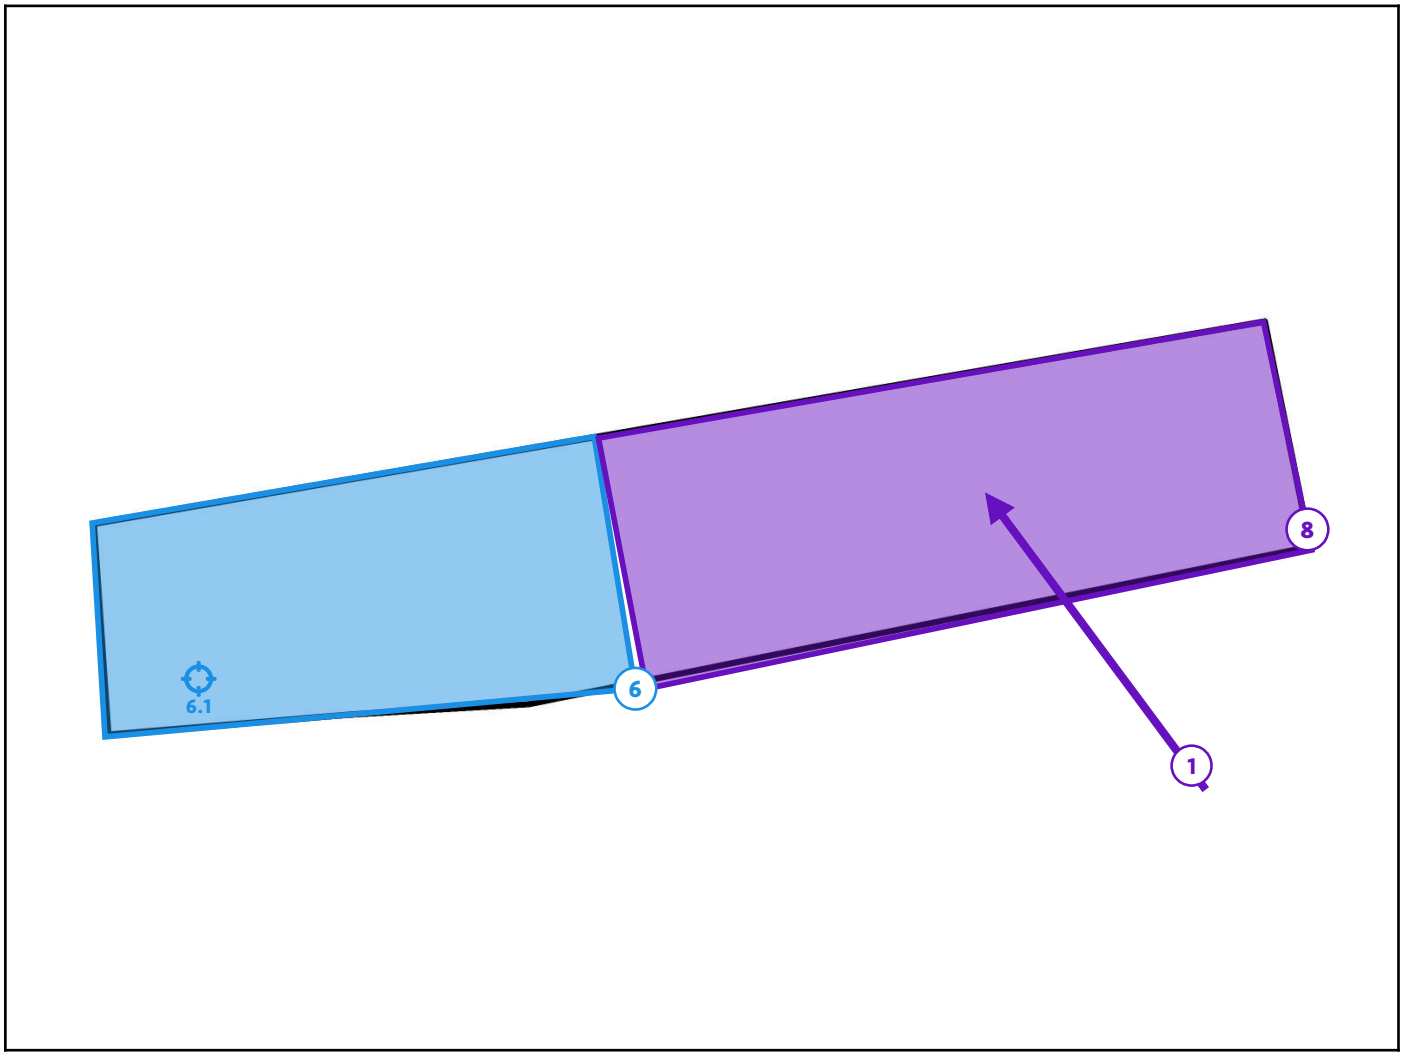
Plan 1.9: Plan dak

Beschrijving	Type	Actie
1. Schouw	Beperking	-
6. Roofing	Geen asbest	-
6.1 Code: P01	Puntmonster	-
8. Dakbedekking bestaande uit pannen (niet verdacht)	Overige ruimte of materiaal	-

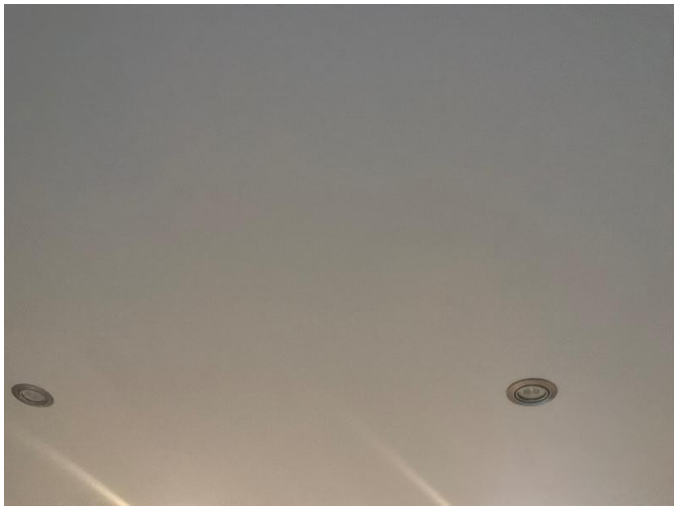
Fiche 2: Plafonds bestaande uit voorzetpanelen

De plafonds bestaande uit voorzetpanelen bevat geen asbesthoudende materialen volgens visuele vaststelling & expertise. Indien de situatie wijzigt door bv. afbraak of grondige verbouwingswerken, is het aangewezen om bijkomend (destructief) onderzoek uit te voeren (met extra staalnames) op achterliggende/ingesloten materialen.

Basis voor advies	De asbestdeskundige beoordeelt het materiaal als niet-asbestverdacht.

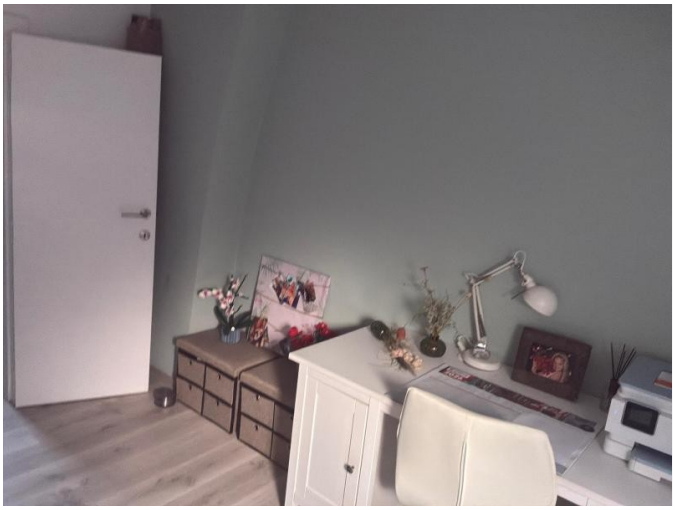
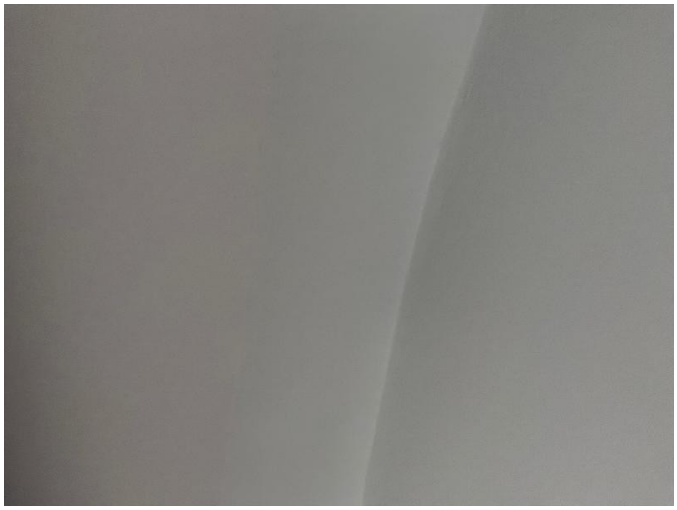
Fiche 4: Pleisterwerk wanden

Geen asbest

#	Type	Referentie	Resultaat
4.1	Mengmonster	PLW	Geen asbest
