Asbestinventarisattest

Hof van Mols 50, 2610 Antwerpen

Attestnummer : **20230514-000052.000**
Uitgegeven op : **14.05.2023**
Geldig tot : **14.05.2033**

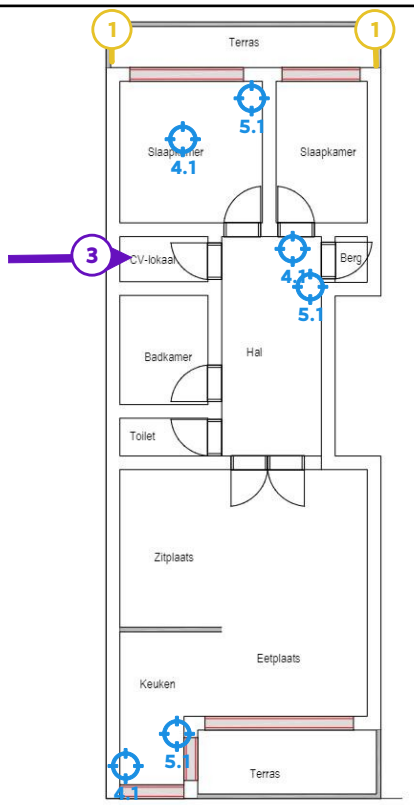
Plan 1.1: Appartement 4de verdieping

Beschrijving	Type	Actie
1. Appartement: Tussenschot terras	Asbestmateriaal	Zorgvuldig beheren
2. Appartement: Afdichting aan ramen en deuren	Advies	-
3. Appartement: Dichtingen in C.V installatie	Advies	-
4. Appartement: Pleisterwerk aan de plafonds	Geen asbest	-
4.1 Code: HOF-02	Mengmonster	-
5. Appartement: Pleisterwerk aan de muren	Geen asbest	-
5.1 Code: HOF-01	Mengmonster	-

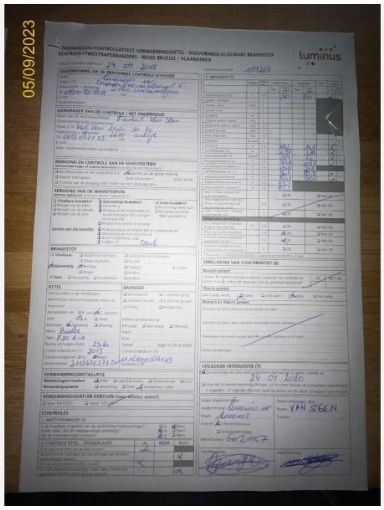
Fiche 3: Appartement: Dichtingen in C.V installatie

C.V installatie Bulex F30 van het bouwjaar 2013 Omwille van het recente bouwjaar, mogen de dichtingen in de C.V installatie als asbestvrij beschouwd worden (asbestvrij vanaf 1999). Identificatieplaatje in bijlagen bewijsstuk Foto 13

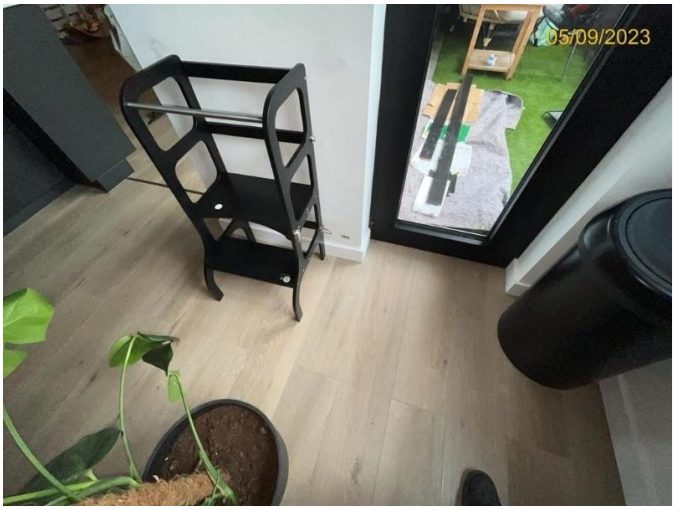
Fiche 5: Appartement: Pleisterwerk aan de muren

Geen asbest

#	Type	Referentie	Resultaat
5.1	Mengmonster	HOF-01	Geen asbest
