Asbestinventarisattest

Tweemontstraat 50, 2100 Antwerpen

Attestnummer : **20230913-000307.000**
Uitgegeven op : **13.09.2023**
Geldig tot : **13.09.2033**

Asbestveilig

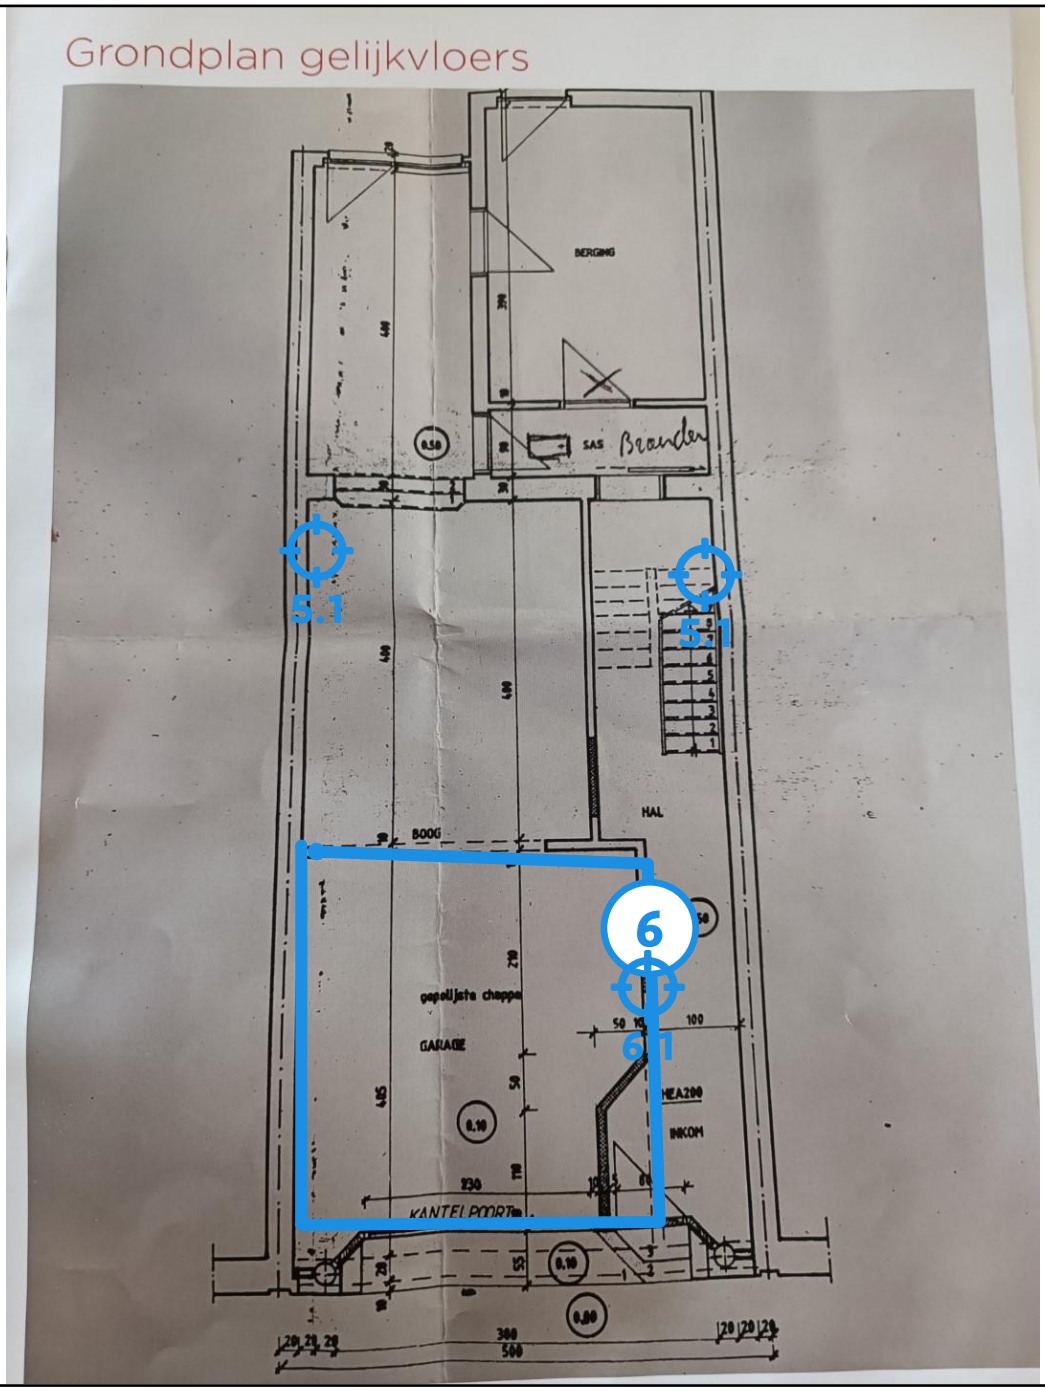
Plan 1.1: gelijkvloers

Beschrijving	Type	Actie
5. muurpleister	Geen asbest	-
5.1 Code: 01	Mengmonster	-
6. sierrpleister garage	Geen asbest	-

6.1 Code: 02	Puntmonster	-

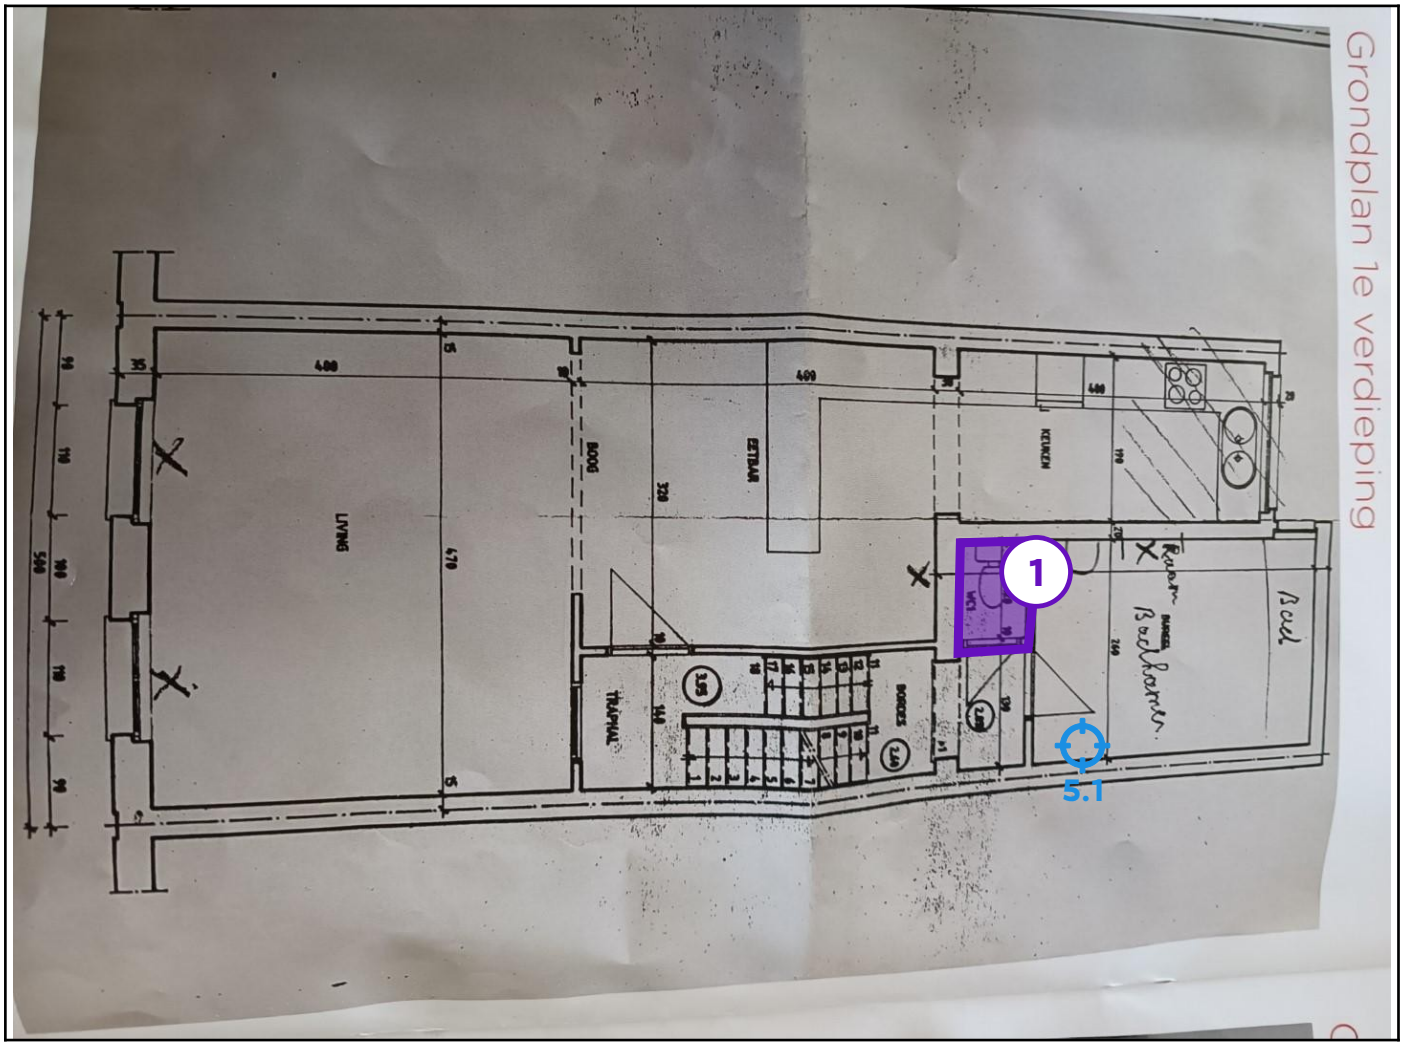
Plan 1.2: verdieping 1

Beschrijving	Type	Actie
1. vinyl toilet	Advies	-
5. muurpleister	Geen asbest	-
5.1 Code: 01	Mengmonster	-

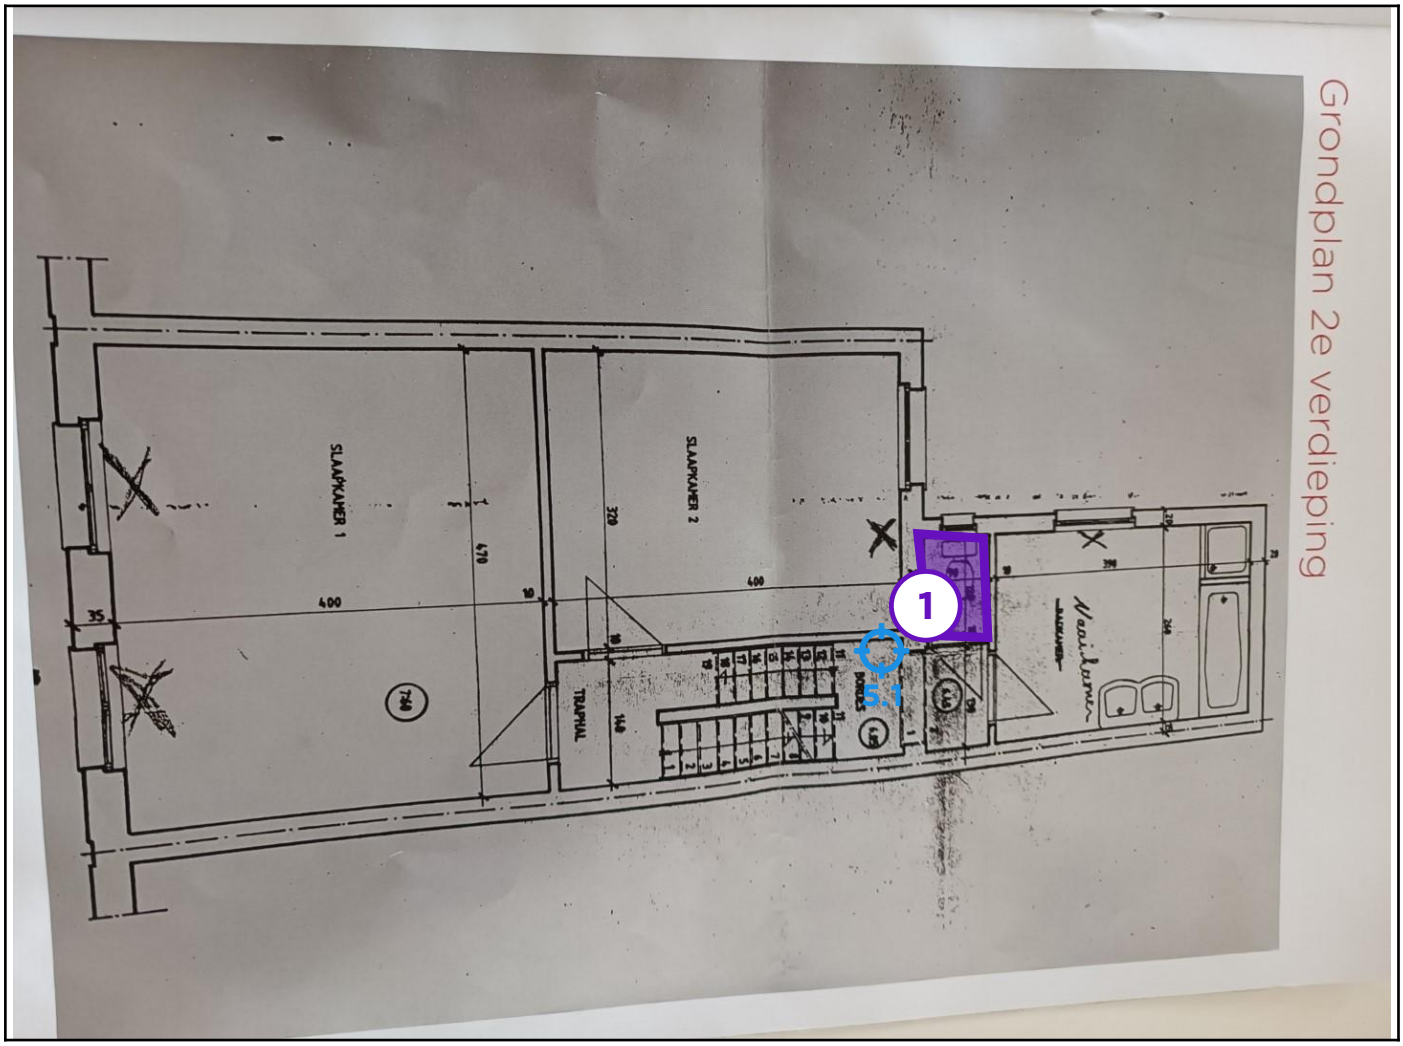
Plan 1.3: verdieping 2

Beschrijving	Type	Actie
1. vinyl toilet	Advies	-
5. muurpleister	Geen asbest	-
5.1 Code: 01	Mengmonster	-

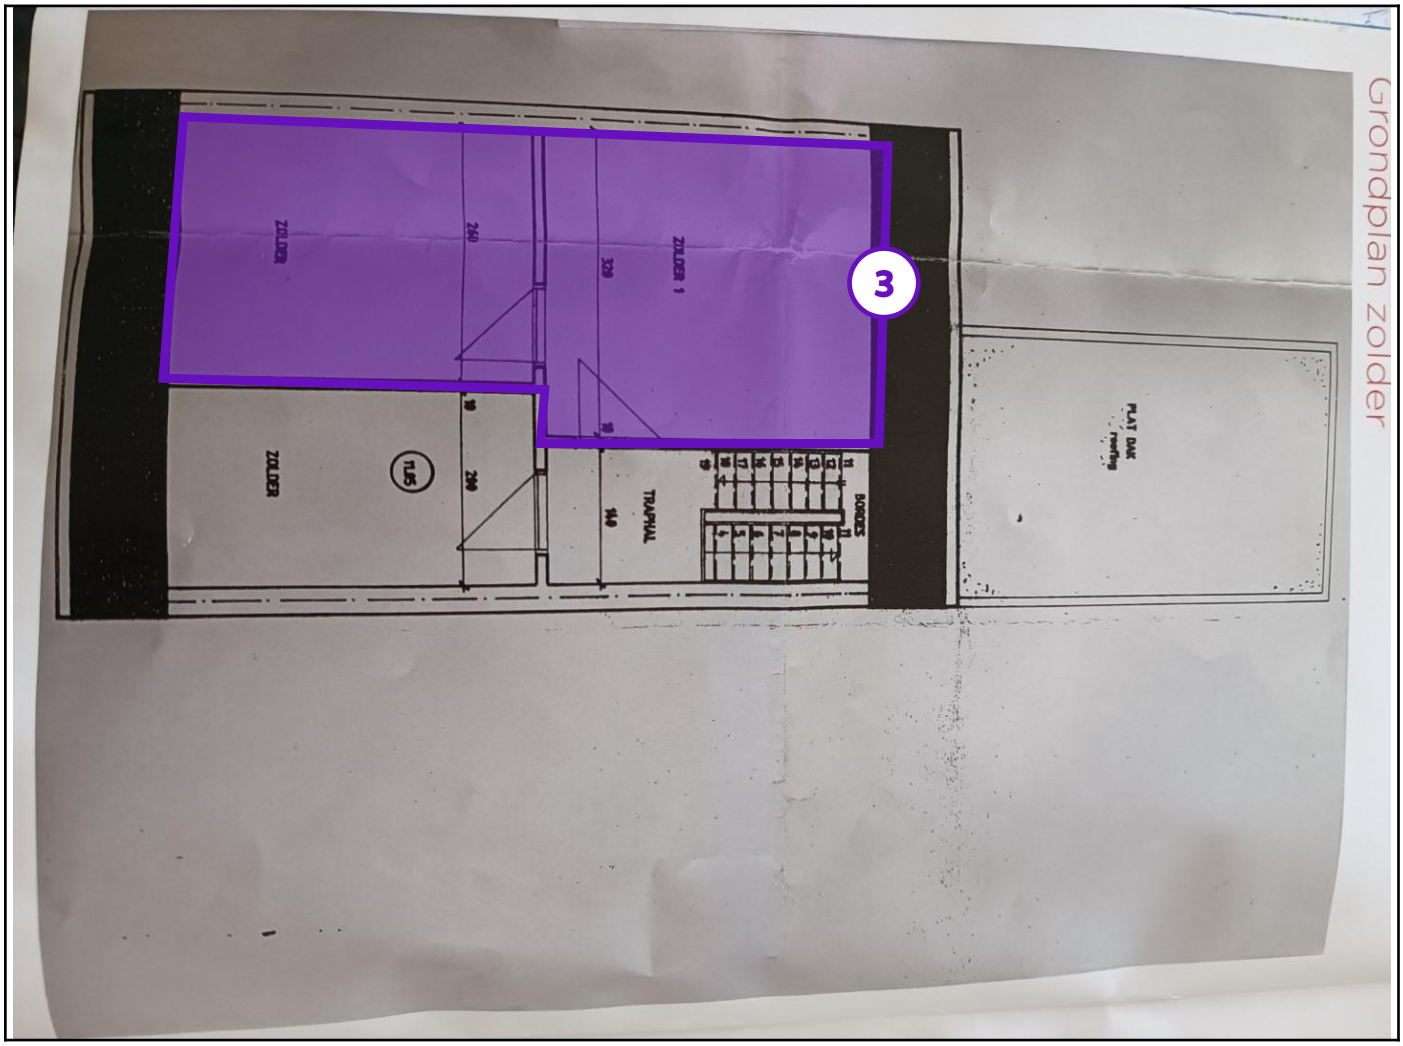
Plan 1.4: zolder

Beschrijving	Type	Actie
3. vinyl vd3	Advies	-

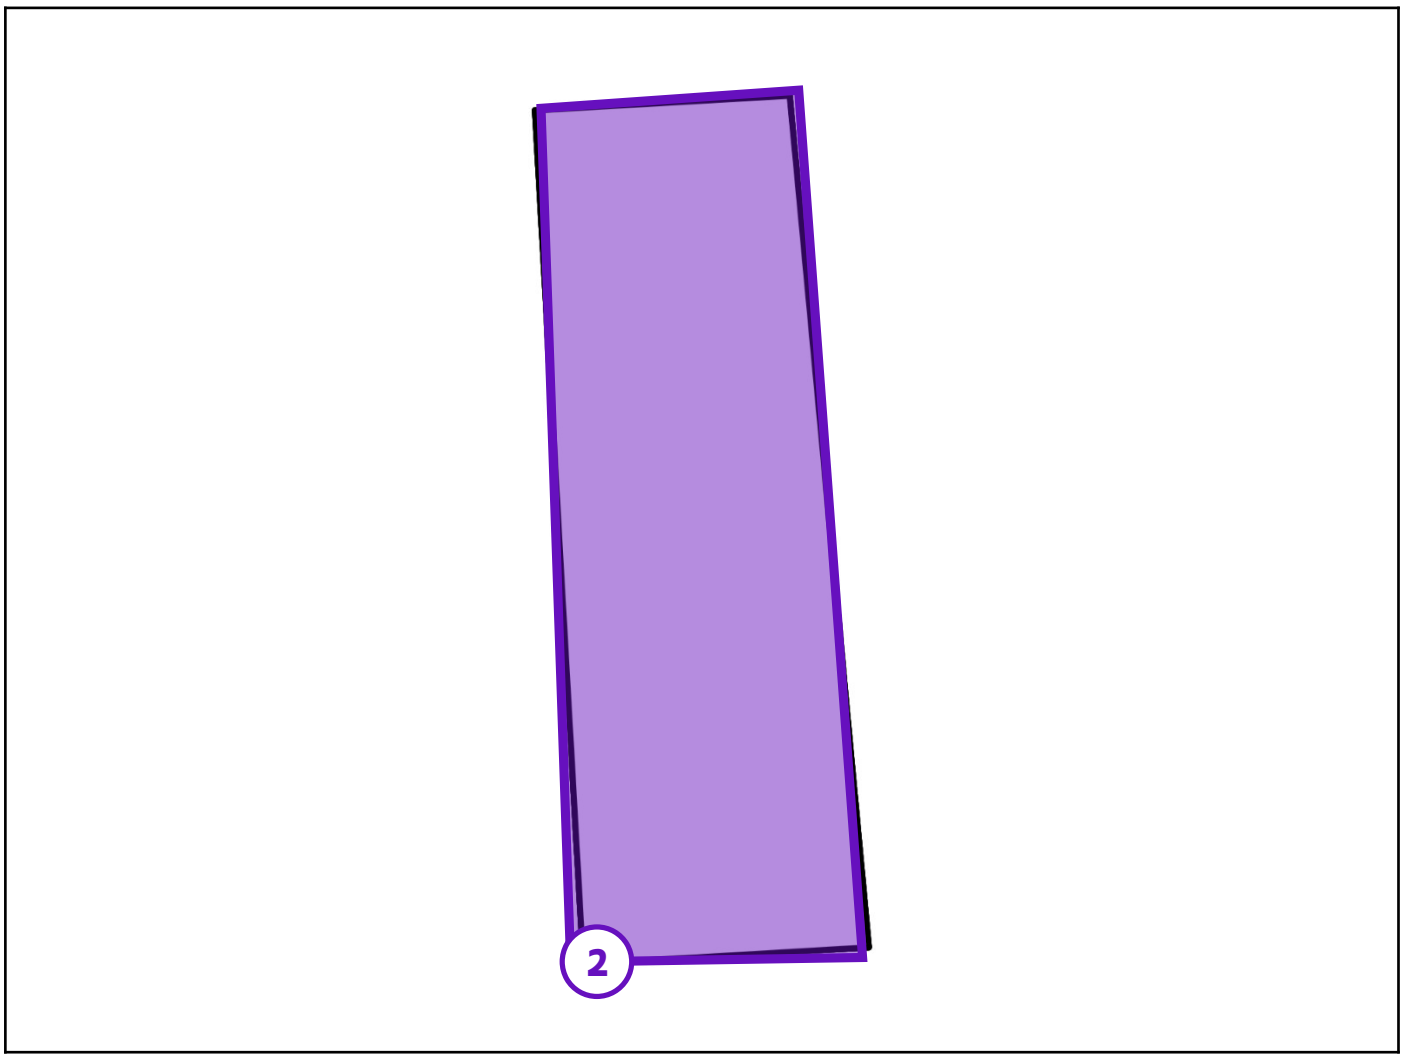
Plan 1.5: woning plan

Beschrijving	Type	Actie
2. plafond (gyproc)	Advies	-

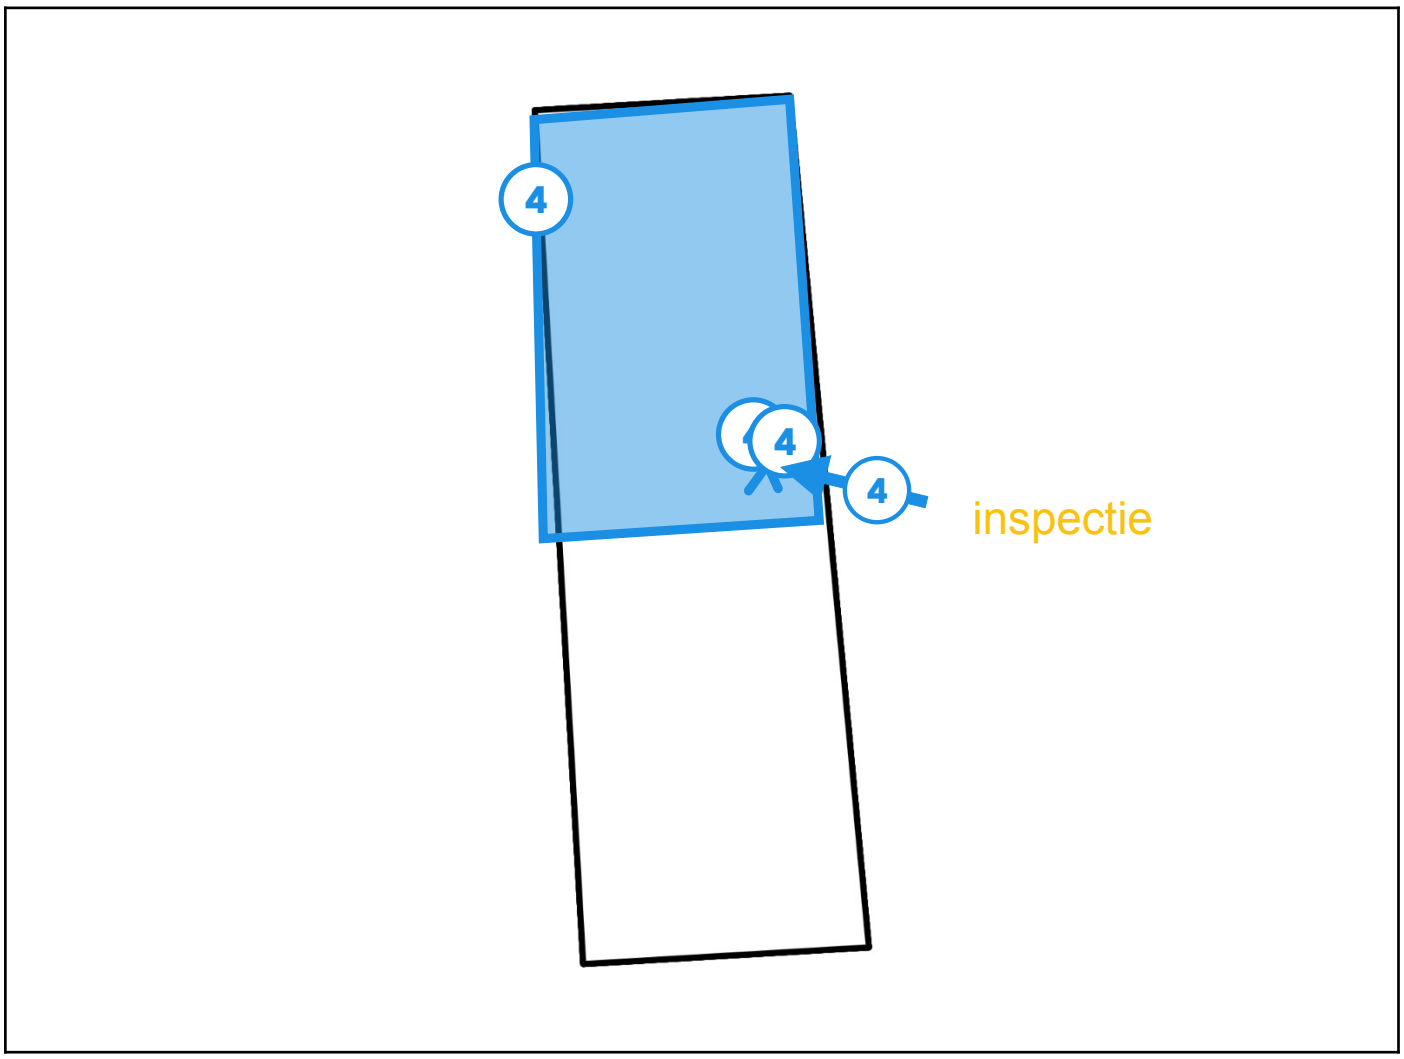
Plan 1.6: woning plan

Beschrijving	Type	Actie
4. onderdak	Geen asbest	-

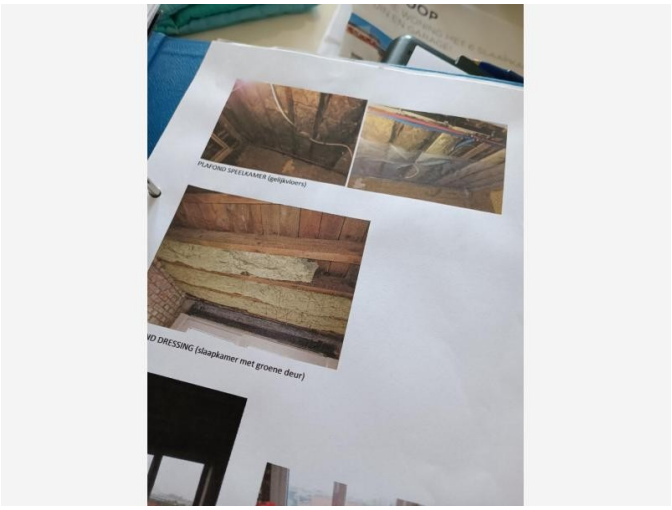
Fiche 2: plafond (gyproc)

plafonds bestaan uit gyproc of plaatmateriaal.
