Asbestinventarisattest

Paardenwiel 8, 2382 Ravels

Attestnummer : **20261013-000140.000**
Uitgegeven op : **13.10.2026**
Geldig tot : **Onbeperkt** (tenzij de toestand wijzigt)

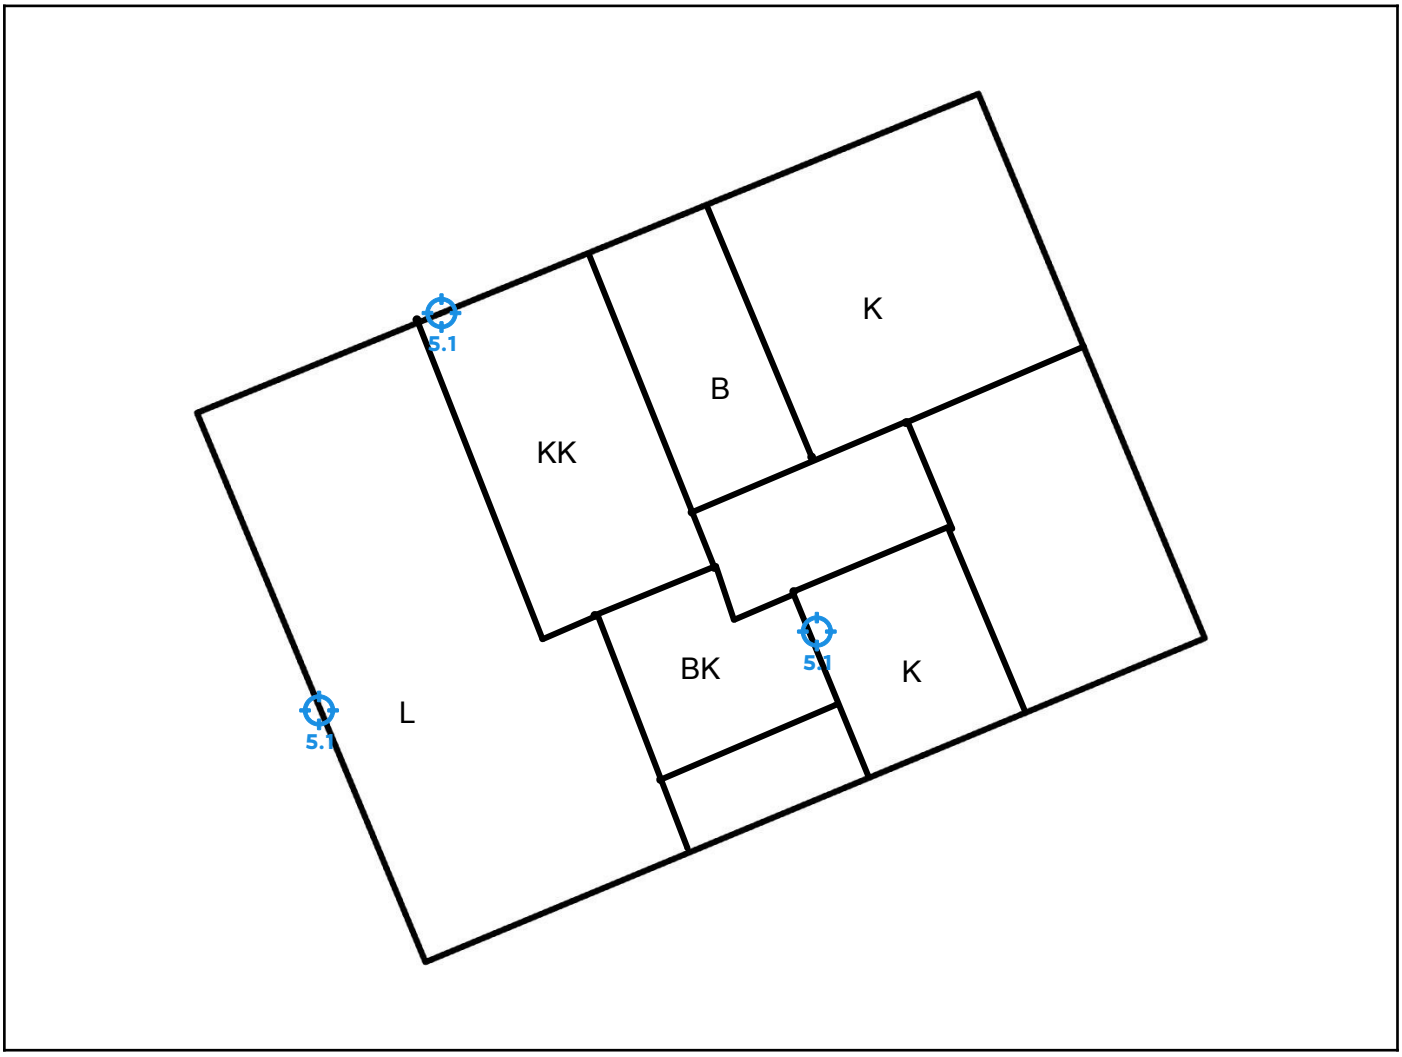
Plan 1.1: Gelijkvloers plan

Beschrijving	Type	Actie
5. Pleisterwerk muren	Geen asbest	-
5.1 Code: 6020569383	Mengmonster	-

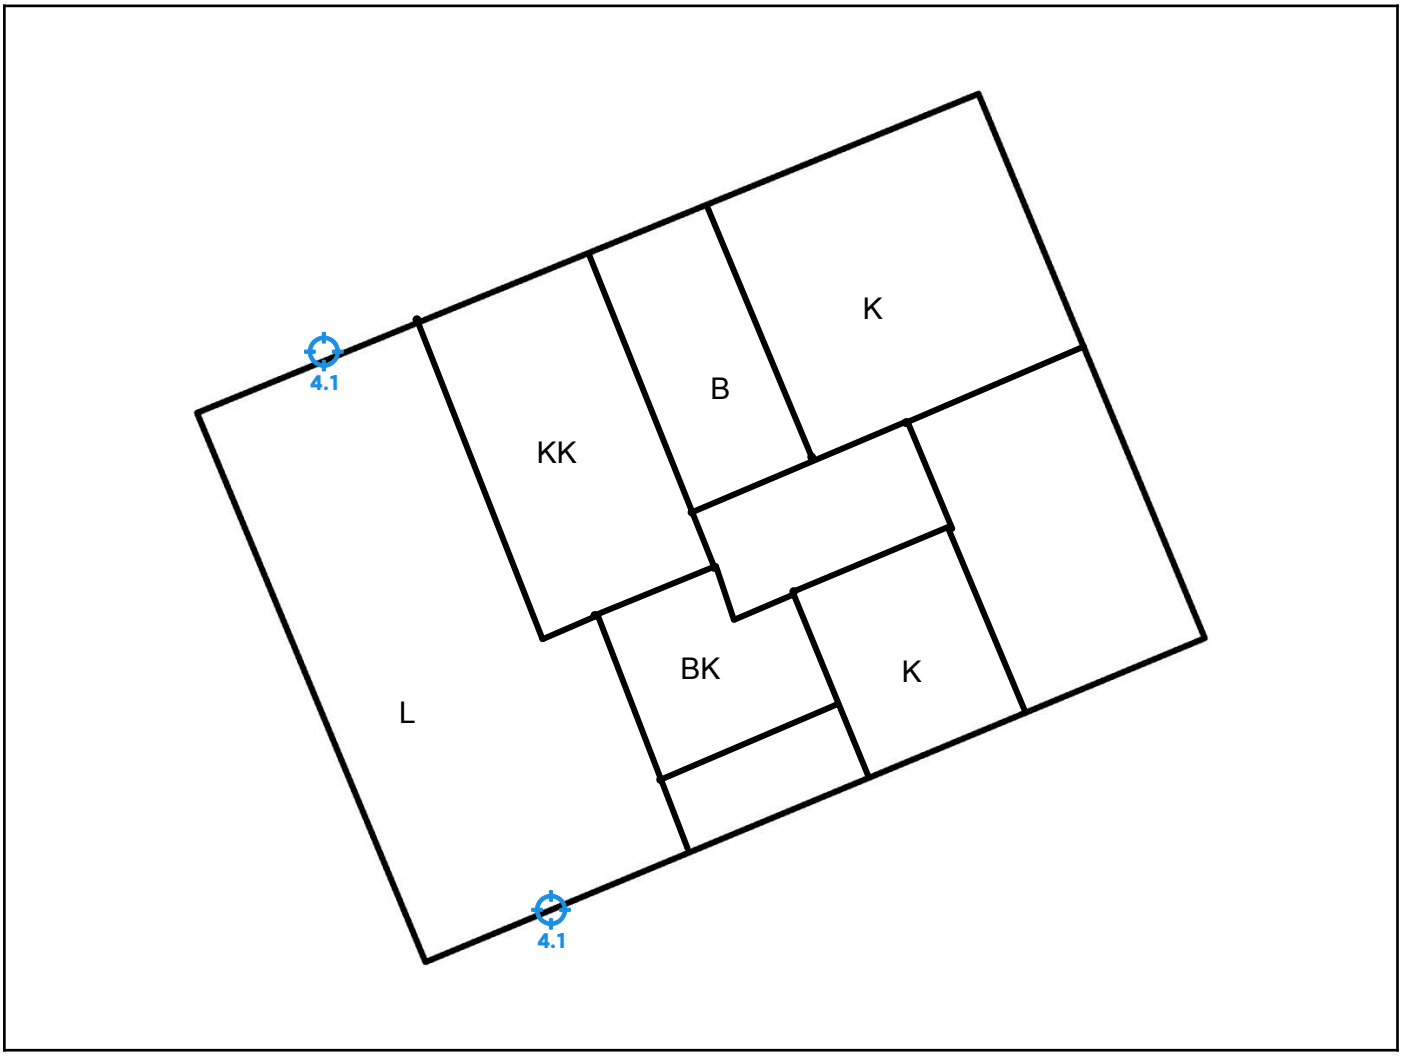
Plan 1.2: Gelijkvloers plan

Beschrijving	Type	Actie
4. Mastiek ramen	Geen asbest	-
4.1 Code: 6020569382	Mengmonster	-

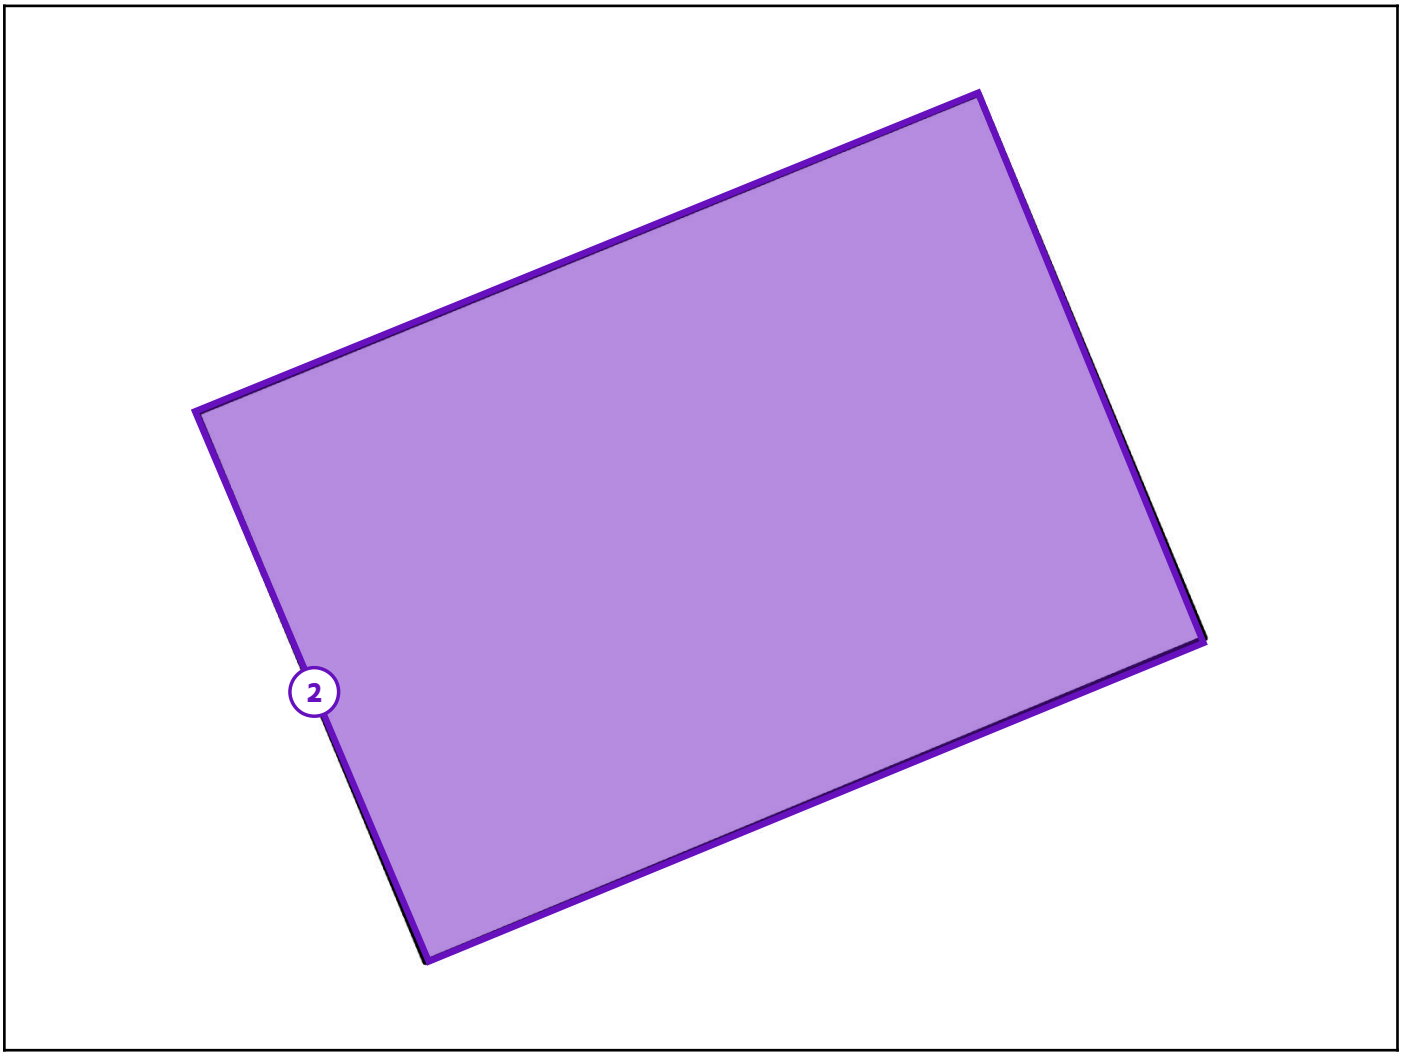
Plan 1.3: Zolder plan

Beschrijving	Type	Actie
2. Onderdak niet waarneembaar	Beperking	-

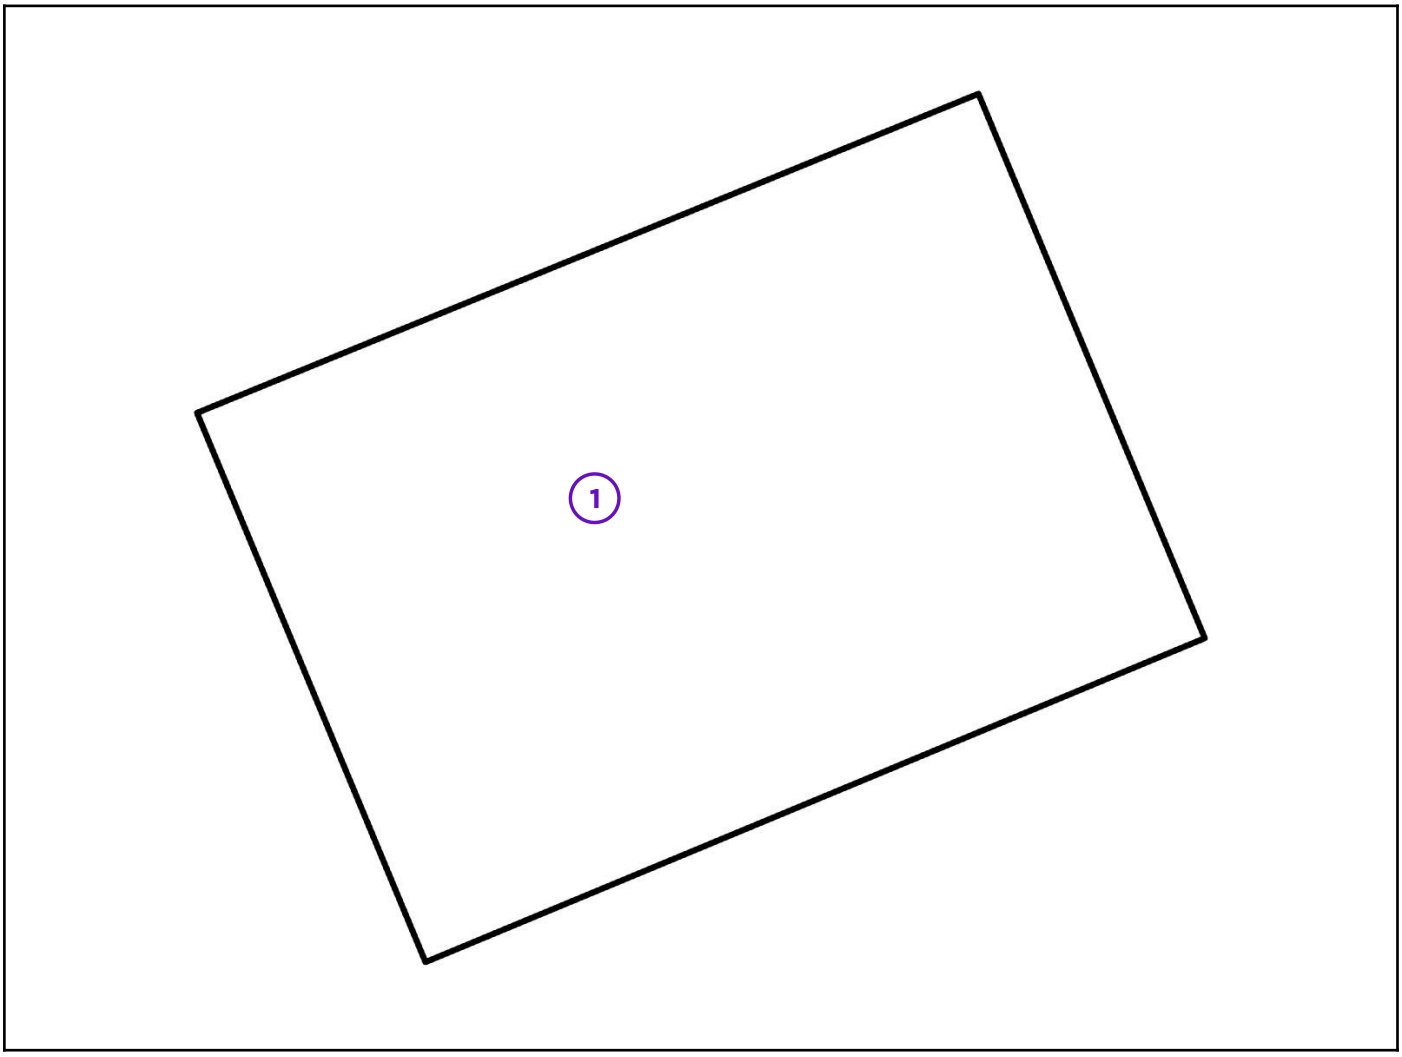
Plan 1.4: Dak plan

Beschrijving	Type	Actie
1. Schoorsteen rookgaskanaal - beoordeling	Beperking	-

Uitleg van de asbestdeskundige: Het rookgaskanaal is niet beoordeeld. Aan de binnenzijde is de kachel aangesloten. Aan de buitenzijde is het hoger dan 3,5 meter om de schoorsteen te inspecteren. Het is niet zichtbaar of er een asbestverdacht rookgaskanaal aanwezig is in de schoorsteen.

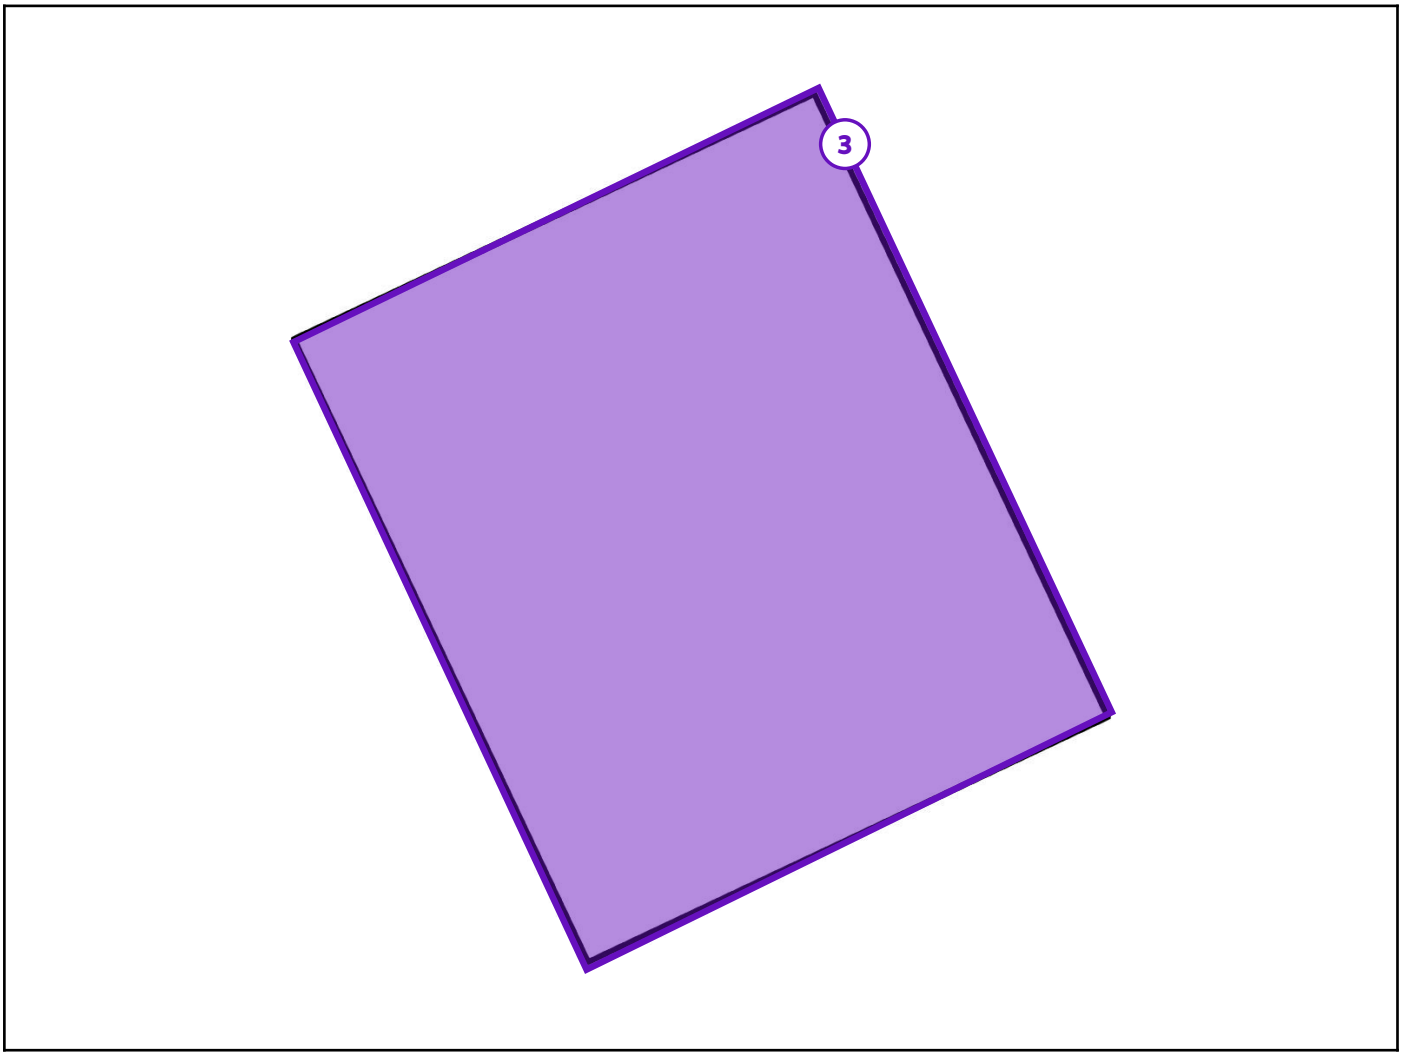
Plan 2.1: Grondplan

Beschrijving	Type	Actie
3. Constructies niet aanwezig	Advies	-

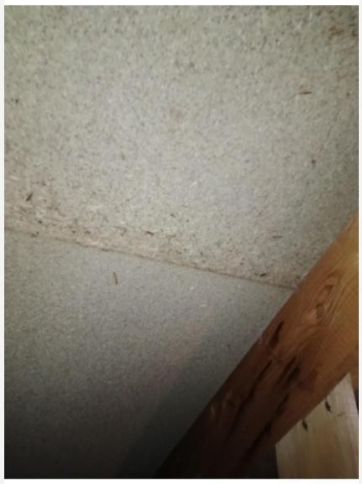
Fiche 2: Onderdak niet waarneembaar

Tijdelijke beperking

Reden: Het te onderzoeken materiaal situeert zich hoger dan 3,50 m te rekenen vanaf een veilige ondergrond

Uitleg van de asbestdeskundige: Tijdens de inspectie was het niet mogelijk om het onderdak te inspecteren, aangezien dit aan de binnenzijde is afgeschermd met houten platen. Ik adviseer een destructief onderzoek uit te voeren om na te gaan of het onderdak bestaat uit asbesthoudende platen.

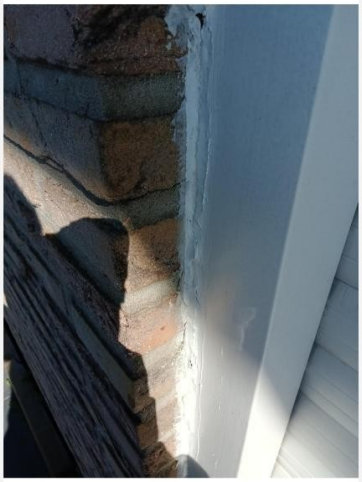
Fiche 4: Mastiek ramen

Geen asbest

#	Type	Referentie	Resultaat
4.1	Mengmonster	6020569382	Geen asbest

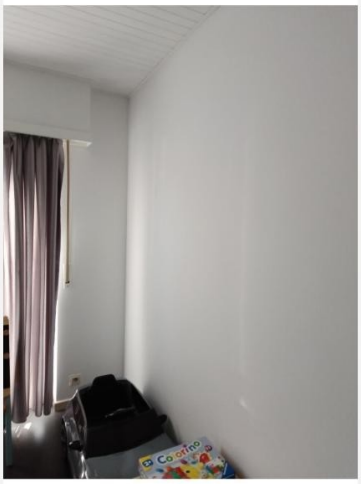
Fiche 5: Pleisterwerk muren

Geen asbest

#	Type	Referentie	Resultaat
5.1	Mengmonster	6020569383	Geen asbest
