Asbestinventarisattest

Attestnummer : **20260325-000274.000**
Uitgegeven op : **25.03.2026**
Geldig tot : **25.03.2036**

Zone 1: Buitenverblijf

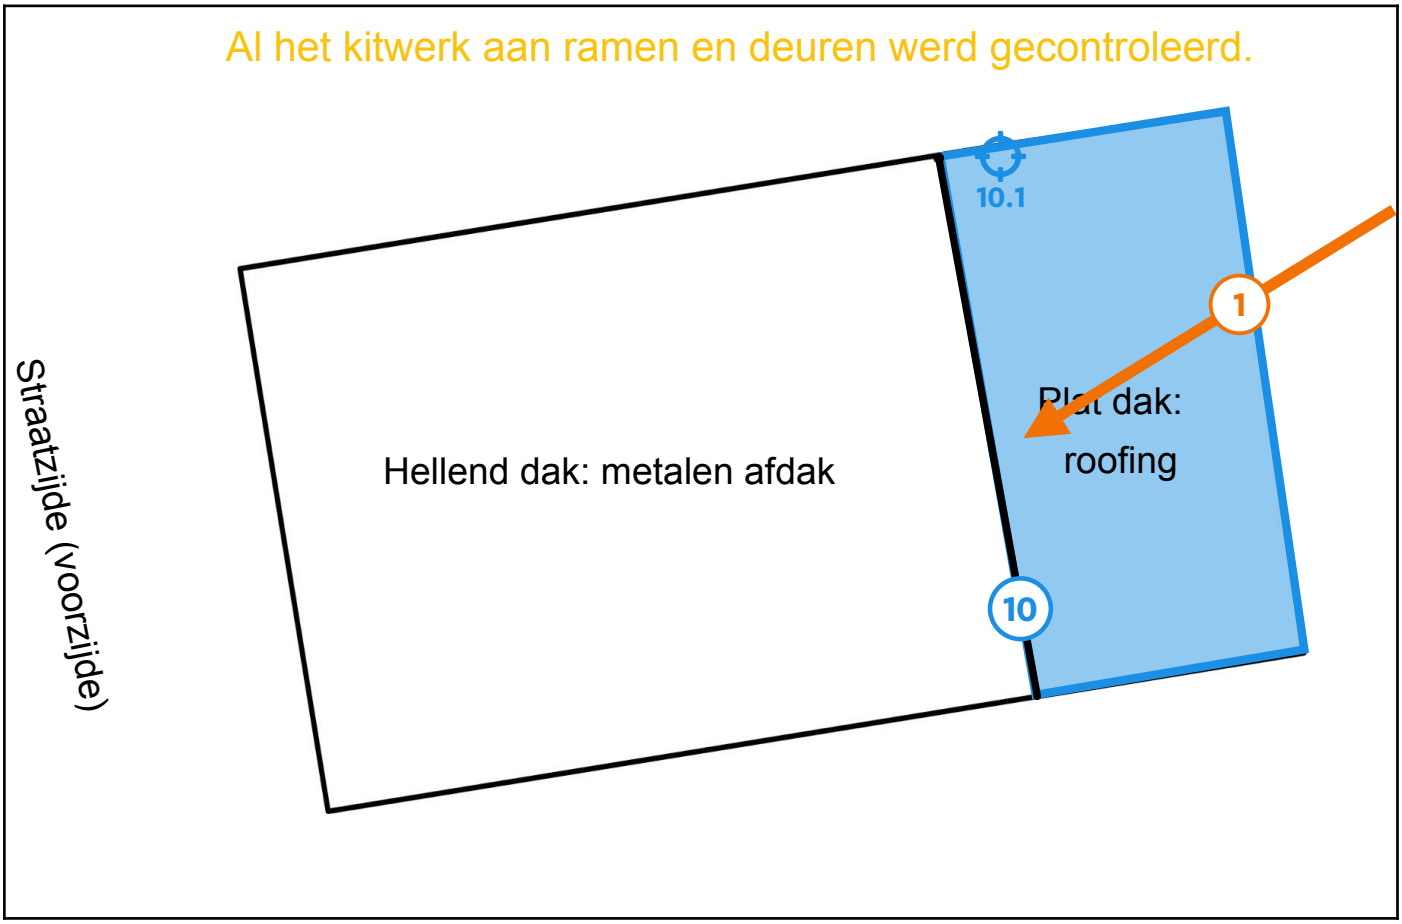
Plan 1.1: Buitenverblijf plan

Beschrijving	Type	Actie
1. Schouwhoed (visueel vastgesteld)	Asbestmateriaal	Verwijderen
10. Roofing (met staalname)	Geen asbest	-
10.1 Code: 1	Puntmonster	-
13. Kit niet verdacht (visueel vastgesteld)	Overige ruimte of materiaal	-

Fiche 1: Schouwhoed (visueel vastgesteld)

Eindbeoordeling materiaalrisico	Verhoogd materiaalrisico en/of verhoogde kans op vezelvrijgave

Gebondenheid	Categorie 1: hechtgebonden in oorsprong
Asbestsoort (vezeltype)	Crocidoliet aanwezig
Asbestconcentratie	Laag (< 50%)
Afschermingsgraad van het gehele materiaal	Geheel of deels vrij aan de buitenlucht, maar geen contact met binnenlucht
Toestand van het materiaal	Matig beschadigd, matig verweerd

- Zorg voor een veilig beheer. Vermijd het beschadigen van het asbestmateriaal. Controleer de toestand jaarlijks op wijzigingen.
- Verwijder dit asbestmateriaal zo snel mogelijk. Volg de toestand goed op.
- Voer bijkomende staalname(s) uit.

- Eenvoudige handelingen: mag via doe-het-zelf of door werknemer(s) met opleidingsattest eenvoudige handelingen
  EH via doe-het zelf De schouwhoed kan voorzichtig losgebeiteld worden , extra bevochtigen om stof te voorkomen Standaard dragen van de nodige wegwerp beschermingsmiddelen FFP 3 masker , handschoenen en tyvec CAT III type 5-6 , afwasbaar schoeisel Bij de gemeente/containerpark afsluitzakken halen om dubbel in te pakken , sluit luchtdicht af en breng naar het plaatselijk containerpark als hechtgebonden asbestafval. Voor hechtgebonden toepassingen: Bij verwijdering door doe-het-zelf moet men dit afval dubbel en luchtdicht verpakt aandienen bij het gemeentelijk recyclagepark. Men raadpleegt best op voorhand de voorwaarden van het recyclagepark. Zie ook link Zie https://ovam.vlaanderen.be/wie-mag-wat-verwijderen https://ovam.vlaanderen.be/voorzorgsmaatregelen-bij-asbestverwijdering

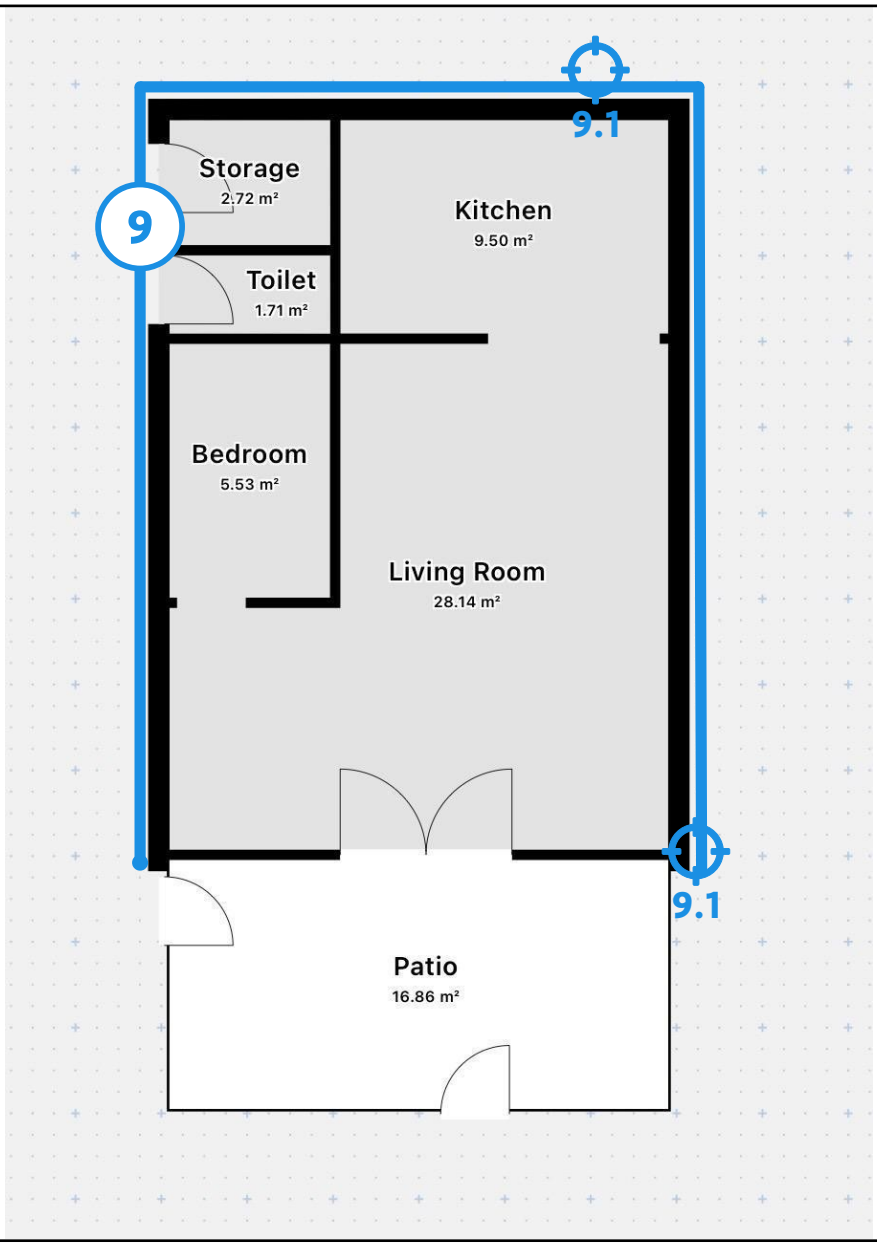
Plan 1.2: Grondplan

Beschrijving	Type	Actie
9. Crepi buitentoepassing (met staalname)	Geen asbest	-
9.1 Code: 2	Mengmonster	-

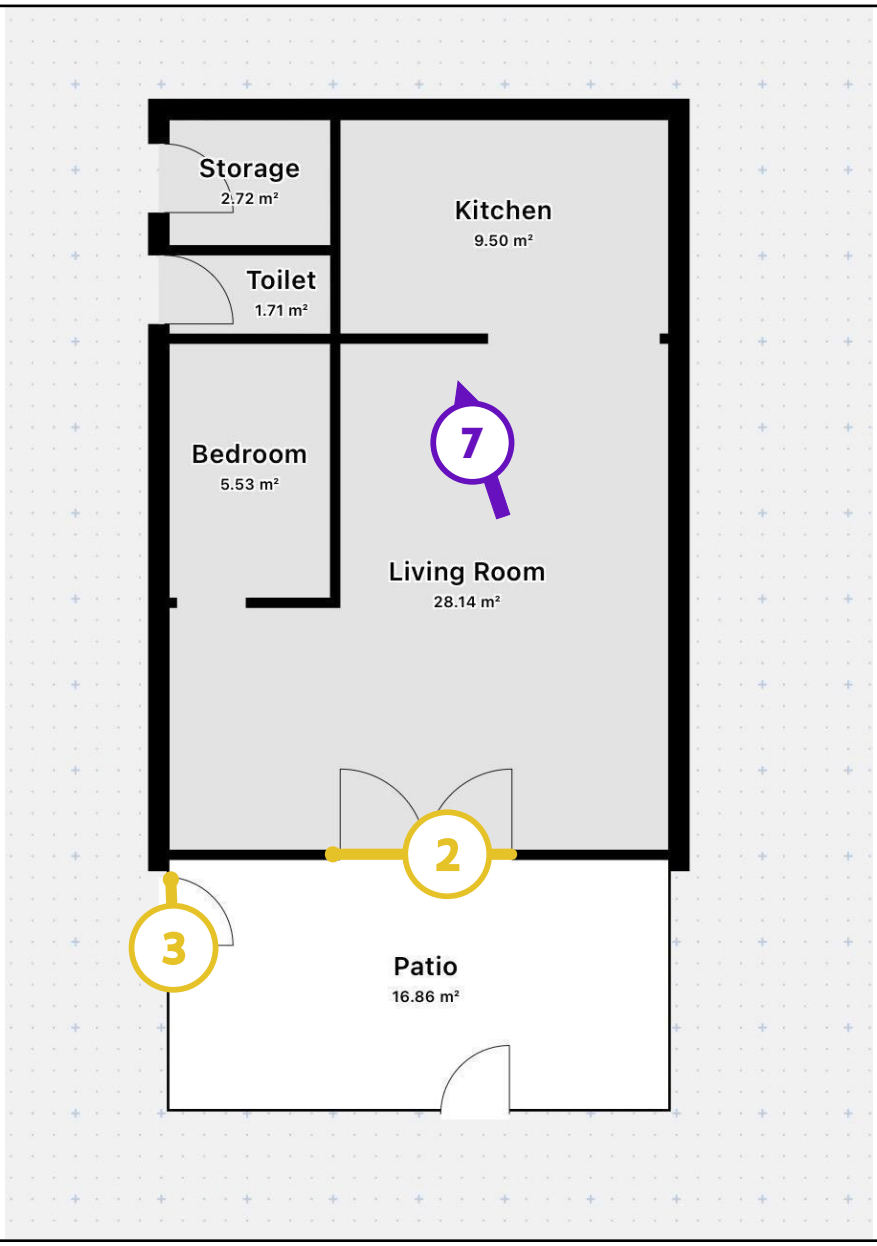
Plan 1.3: Grondplan

Beschrijving	Type	Actie
2. Deurdorpel binnen (massal)	Asbestmateriaal	Zorgvuldig beheren
3. Glasal (visueel vastgesteld)	Asbestmateriaal	Zorgvuldig beheren
7. Kachelkoord (visueel niet verdacht)	Advies	-

Fiche 2: Deurdorpel binnen (massal)

Eindbeoordeling materiaalrisico	Laag materiaalrisico en/of verlaagde kans op vezelvrijgave

Fiche 3: Glasal (visueel vastgesteld)

- Zorg voor een veilig beheer. Vermijd het beschadigen van het asbestmateriaal. Controleer de toestand jaarlijks op wijzigingen.
- Voer bijkomende staalname(s) uit.

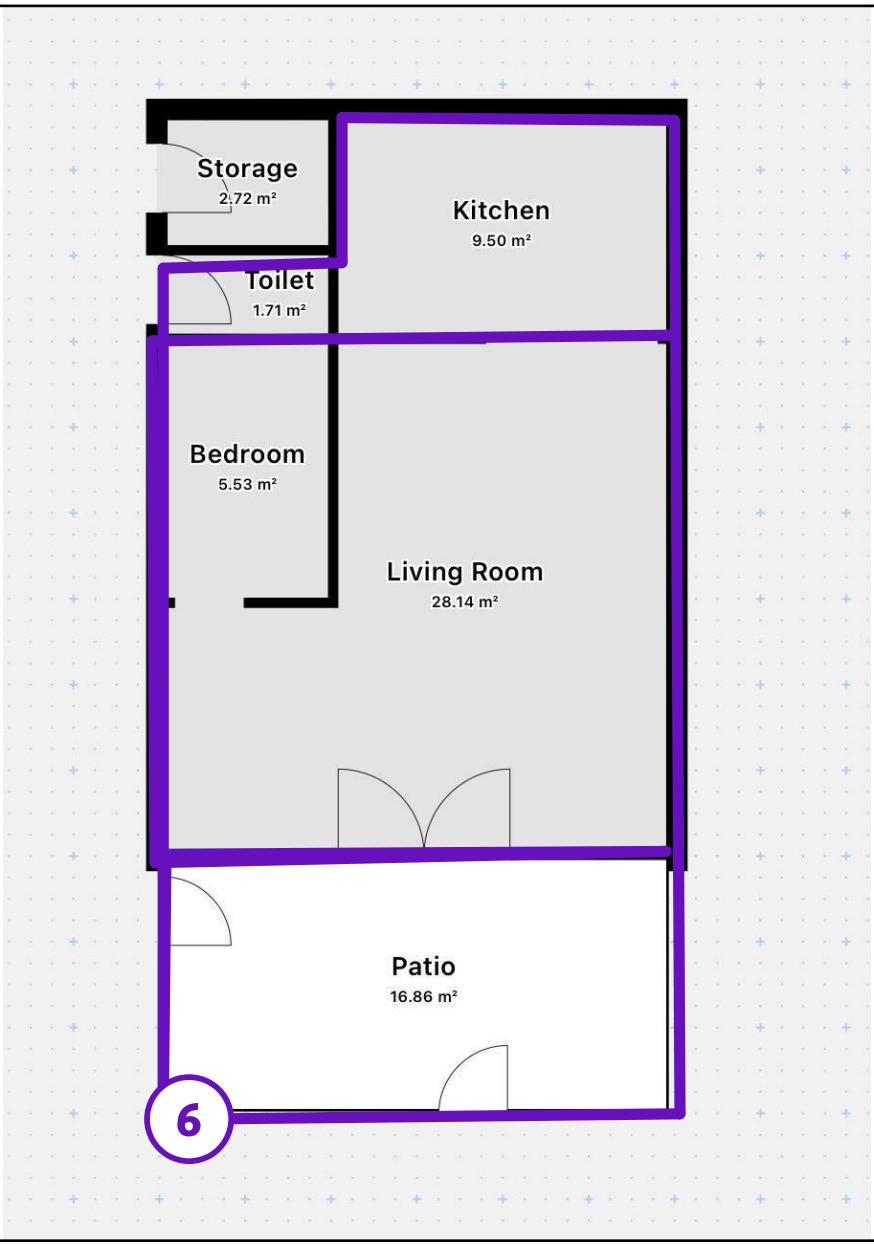
Plan 1.4: Grondplan kopie

Beschrijving	Type	Actie
6. Valse wanden	Advies	-

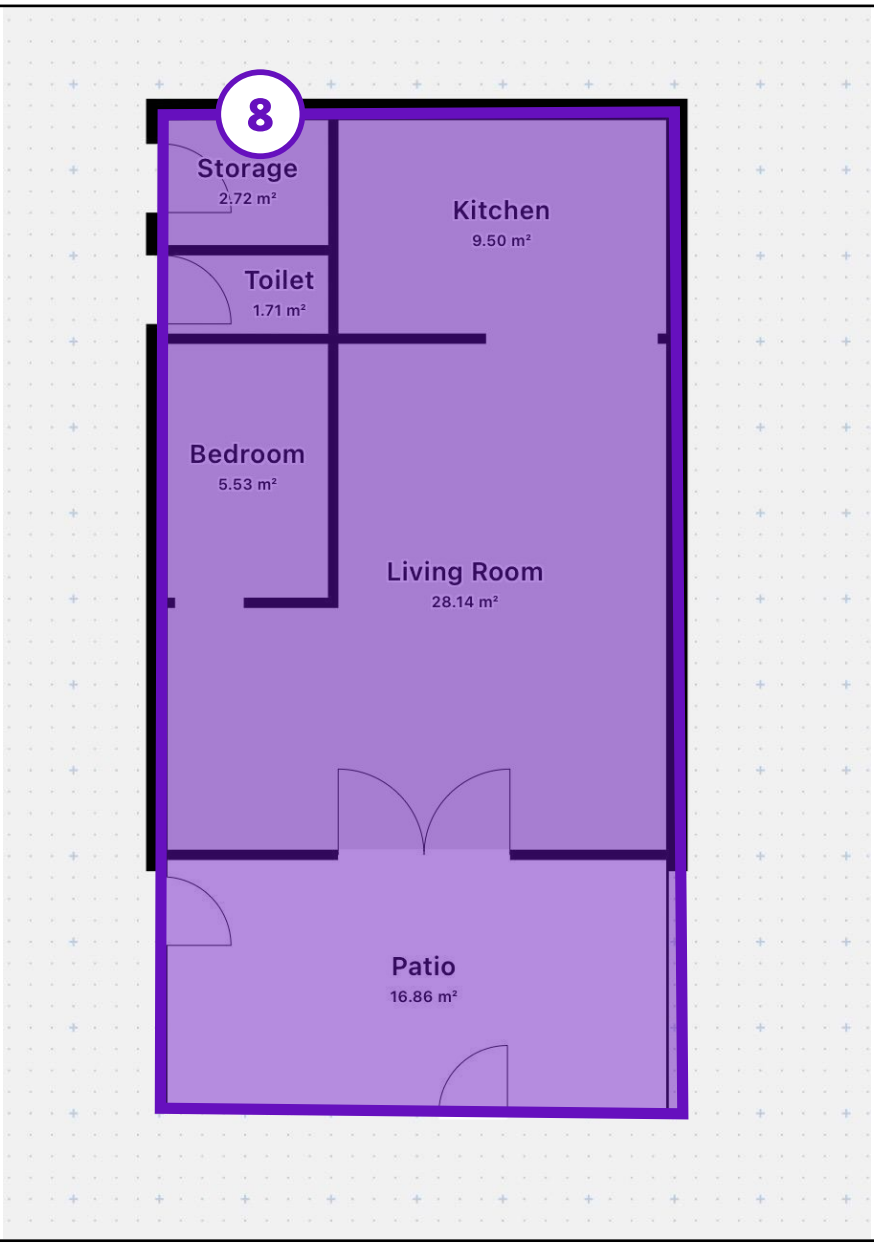
Plan 1.5: Grondplan

Beschrijving	Type	Actie
8. Valse plafonds	Advies	-

Plafonds zijn afgewerkt met valse plafonds in plaatmateriaal. Het is niet duidelijk of er pleisterwerk of ander verdacht asbestmateriaal aanwezig is achter / op deze valse plafonds, het is aangewezen om bijkomend onderzoek uit te voeren bij werken. Zonder destructieve handeling is het niet mogelijk om na te gaan of er asbesthoudende materialen aanwezig zijn achter de plafond afwerking. Als bij sloop of renovatie blijkt dat er achter deze plafonds nog pleisterwerk of asbest verdachte toepassingen aanwezig zijn, moet dit bemonsterd worden.

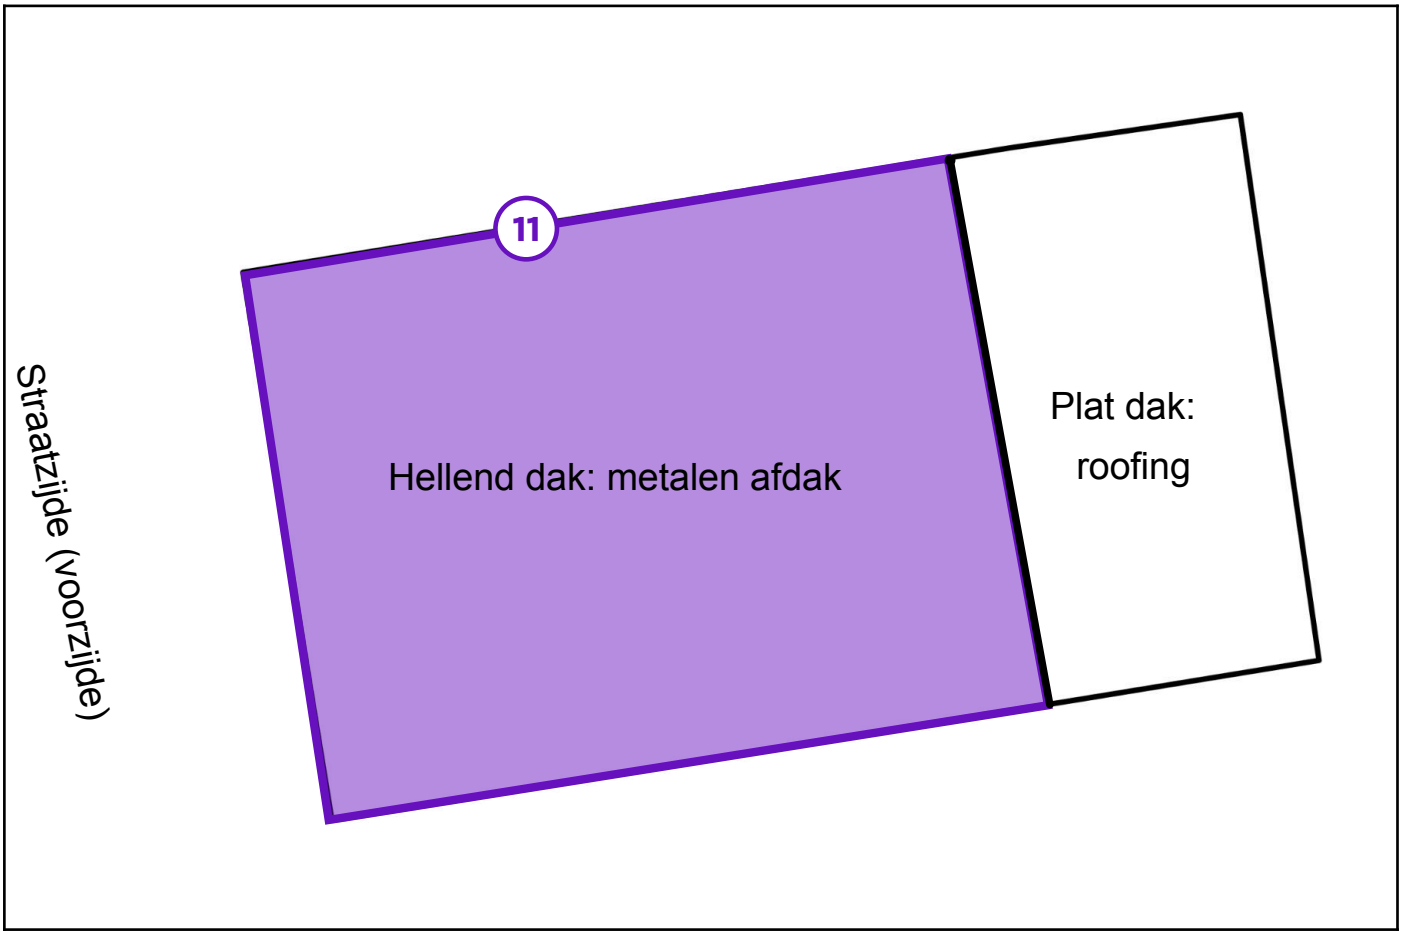
Plan 1.6: Buitenverblijf plan

Beschrijving	Type	Actie
11. Metalen afdak niet verdacht.	Overige ruimte of materiaal	-

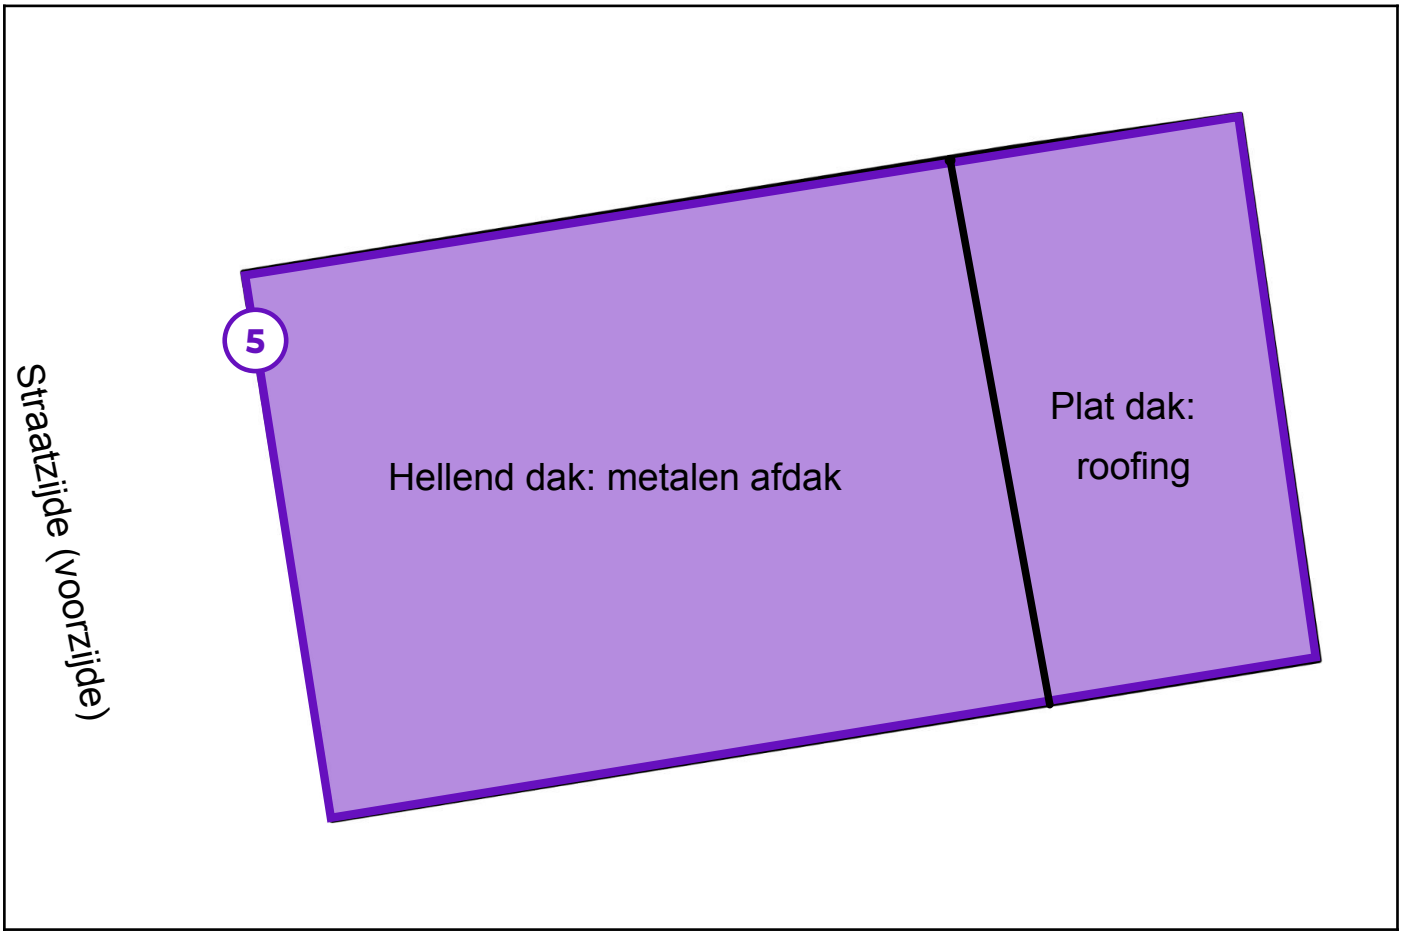
Plan 1.7: Buitenverblijf plan

Beschrijving	Type	Actie
5. Onderdak beperking	Beperking	-

Uitleg van de asbestdeskundige: Het onderdak is niet waarneembaar. Op dit ogenblik kan hiervoor in de databank geen adviesfiche voor opgesteld worden.

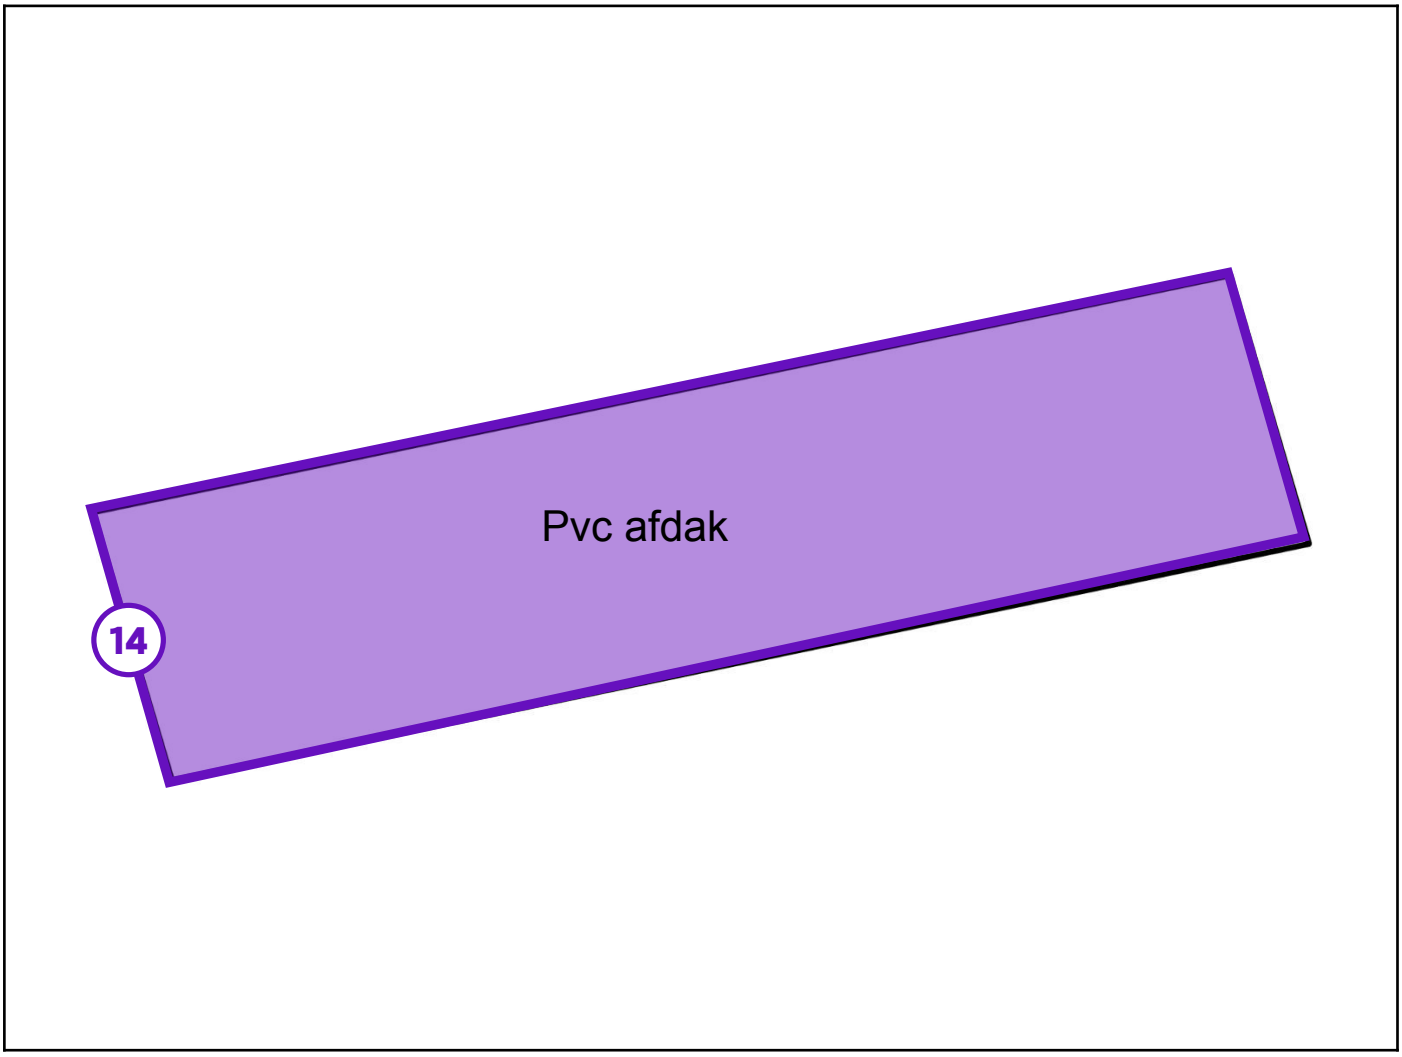
Plan 2.1: Constructie houtopslag plan

Beschrijving	Type	Actie
14. Constructie houtopslag	Overige ruimte of materiaal	-

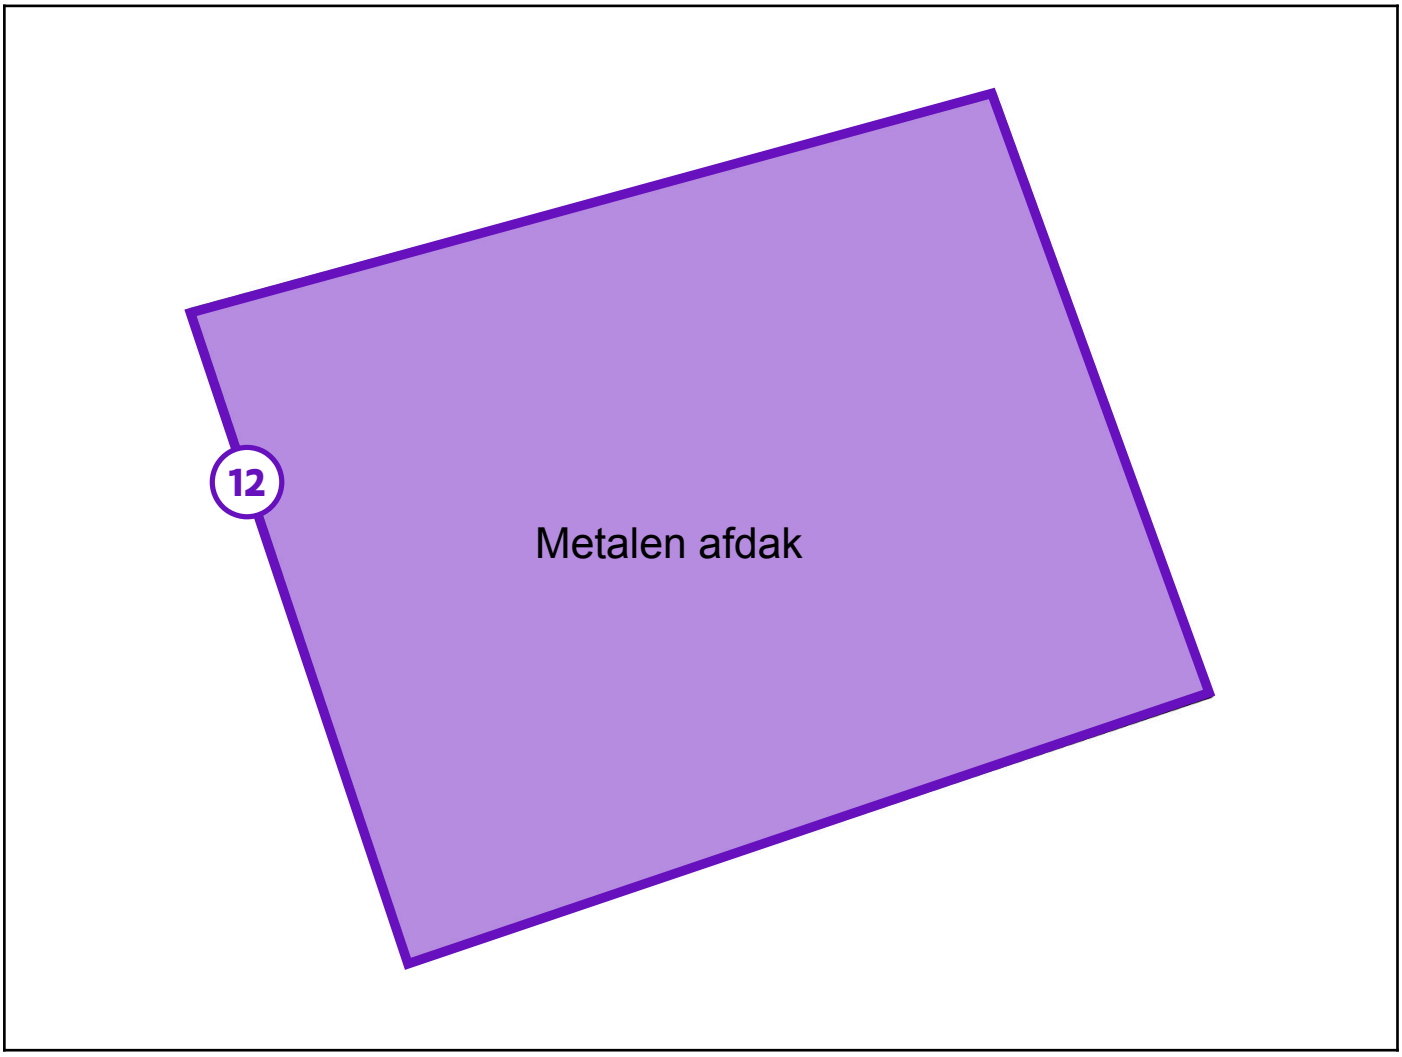
Plan 3.1: Tuinhuis plan

Beschrijving	Type	Actie
12. Tuinhuis	Overige ruimte of materiaal	-

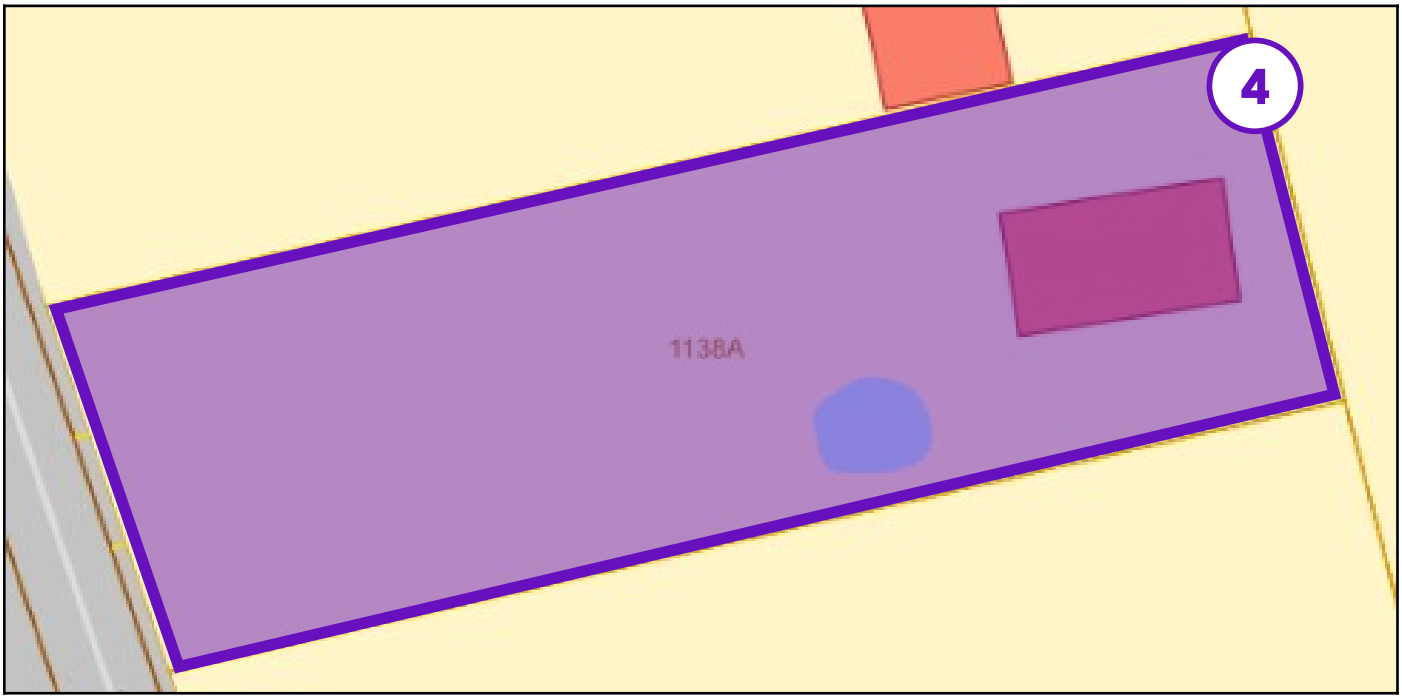
Plan 4.1: Vaststellingen buiten de constructies

Beschrijving	Type	Actie
4. Overwoekerende vegetatie	Beperking	-

Uitleg van de asbestdeskundige: Middellange termijnbeperking : De tuin is in grote mate overwoekerd en zal door een nieuwe eigenaar vrij gemaakt worden van vegetatie.

Hierdoor is het perceel niet voldoende inspecteerbaar . Mogelijks zijn er asbestverdachte materialen niet opgemerkt.

Dit kan niet handmatig opgelost worden , hiervoor zal mechanisch materiaal voor gebruikt dienen te worden.

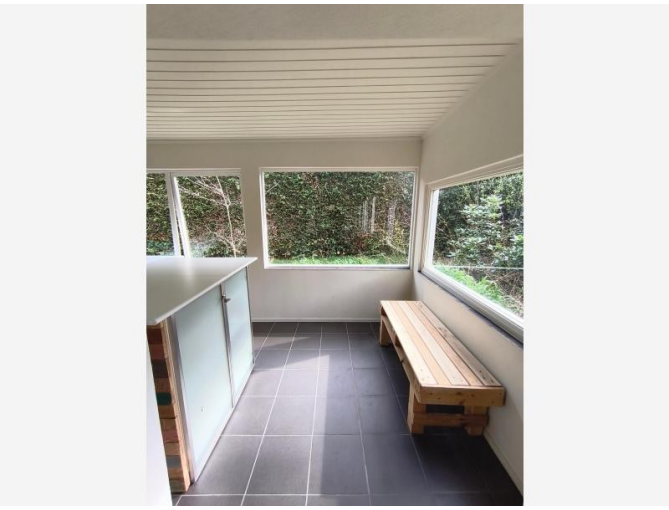
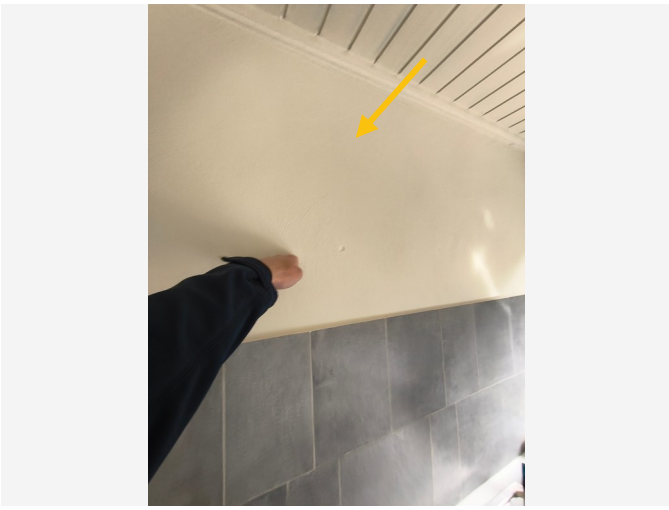
Fiche 6: Valse wanden

binnenwanden zijn afgewerkt met valse wanden. Het is niet duidelijk of er pleisterwerk of asbest toepassingen aanwezig zijn achter/op deze valse wanden, het is aangewezen om bijkomend onderzoek uit te voeren bij werken.

Zonder destructieve handeling is het niet mogelijk om na te gaan of er asbesthoudende materialen aanwezig zijn achter de wand afwerking. Als bij sloop of renovatie blijkt dat er achter deze wanden nog pleisterwerk of asbest verdachte toepassingen aanwezig zijn, moet dit bemonsterd worden.
