Asbestinventarisattest

Steenweg op Gierle 130, 2300 Turnhout

Attestnummer : **20250722-000294.000**
Uitgegeven op : **22.07.2025**
Geldig tot : **22.07.2030**

Niet-asbestveilig

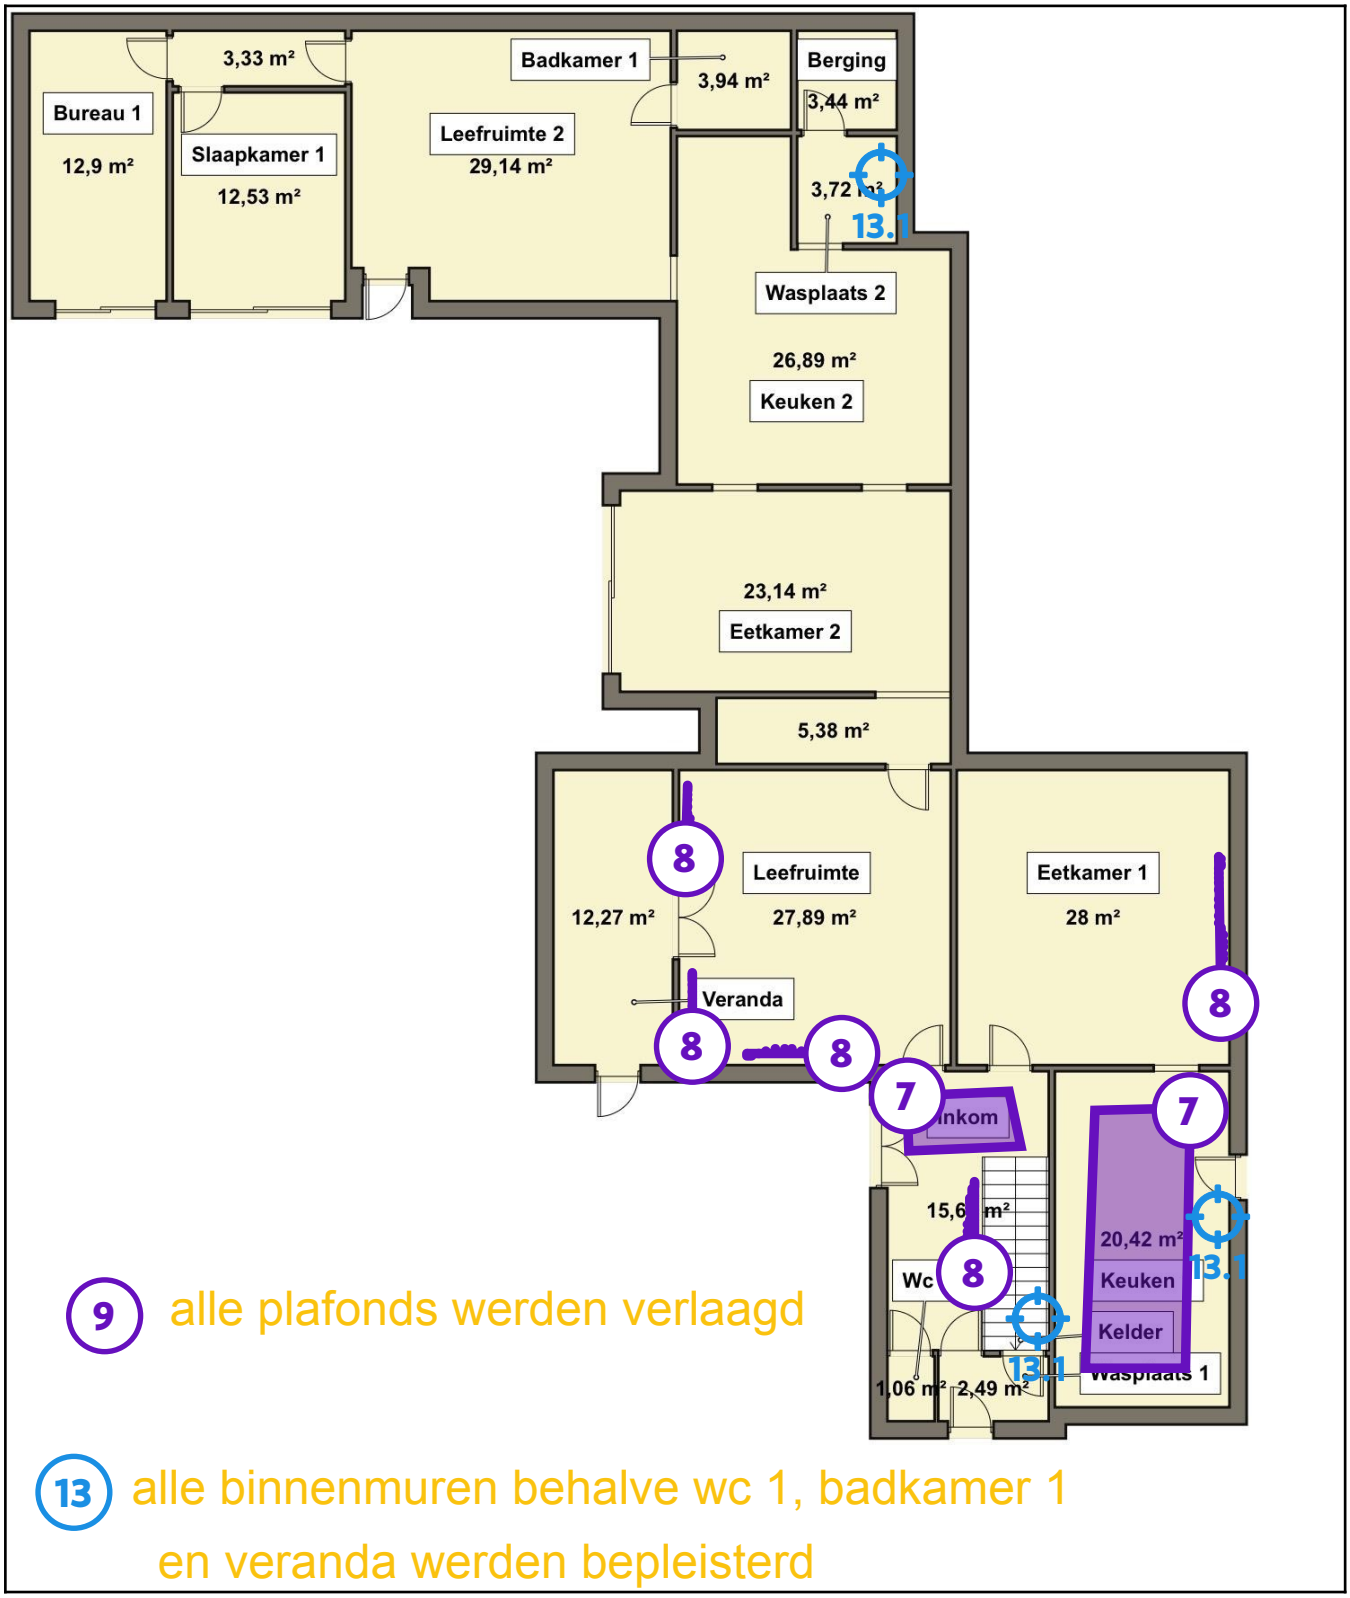
Plan 1.1: Gelijkvloers

7. Plafonds hoger dan 3,5 meter	Beperking	-
8. Oude kolomradiatoren	Advies	-
9. Plafonds	Advies	-
13. Pleisterwerk muren	Geen asbest	-
13.1 Code: MM01	Mengmonster	-

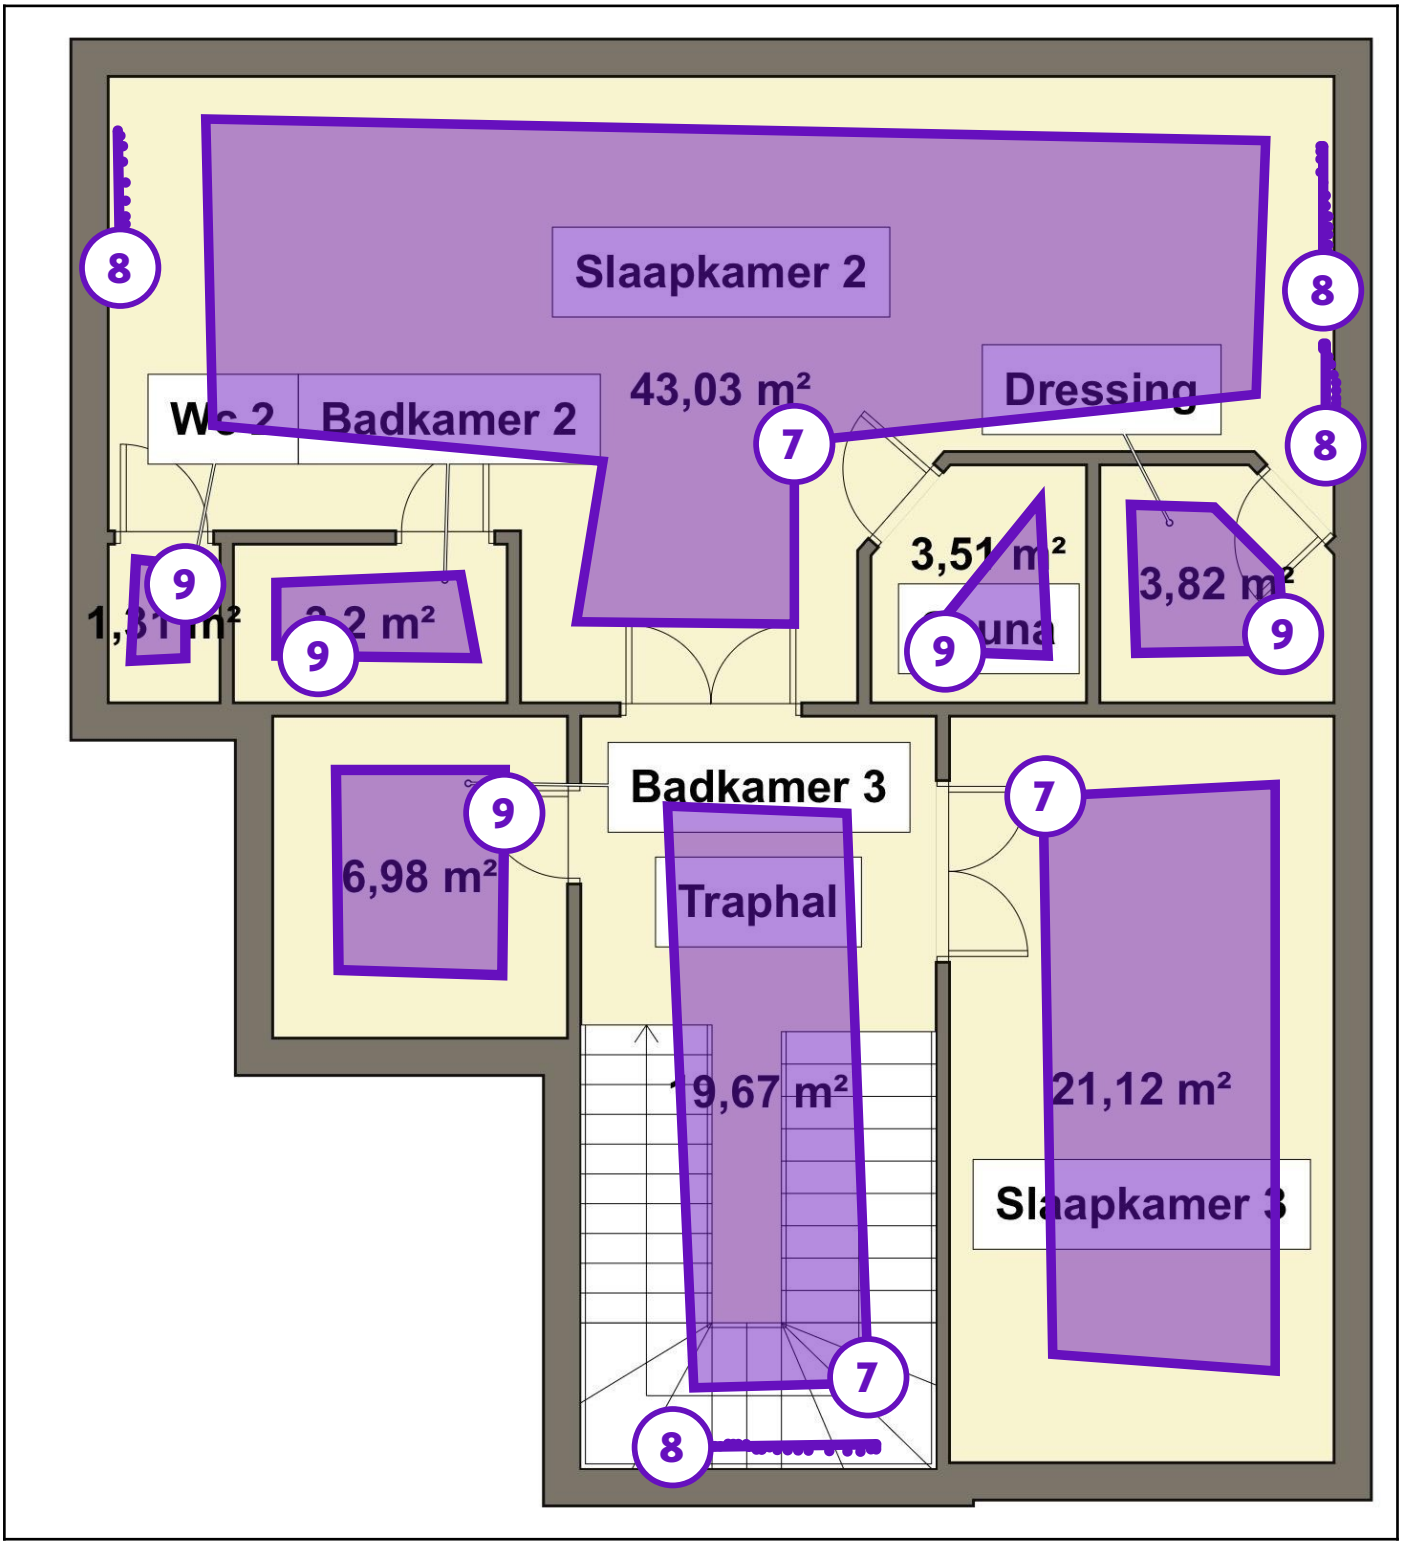
Plan 1.3: 1ste verdieping

Beschrijving	Type	Actie
7. Plafonds hoger dan 3,5 meter	Beperking	-

8. Oude kolomradiatoren	Advies	-
9. Plafonds	Advies	-

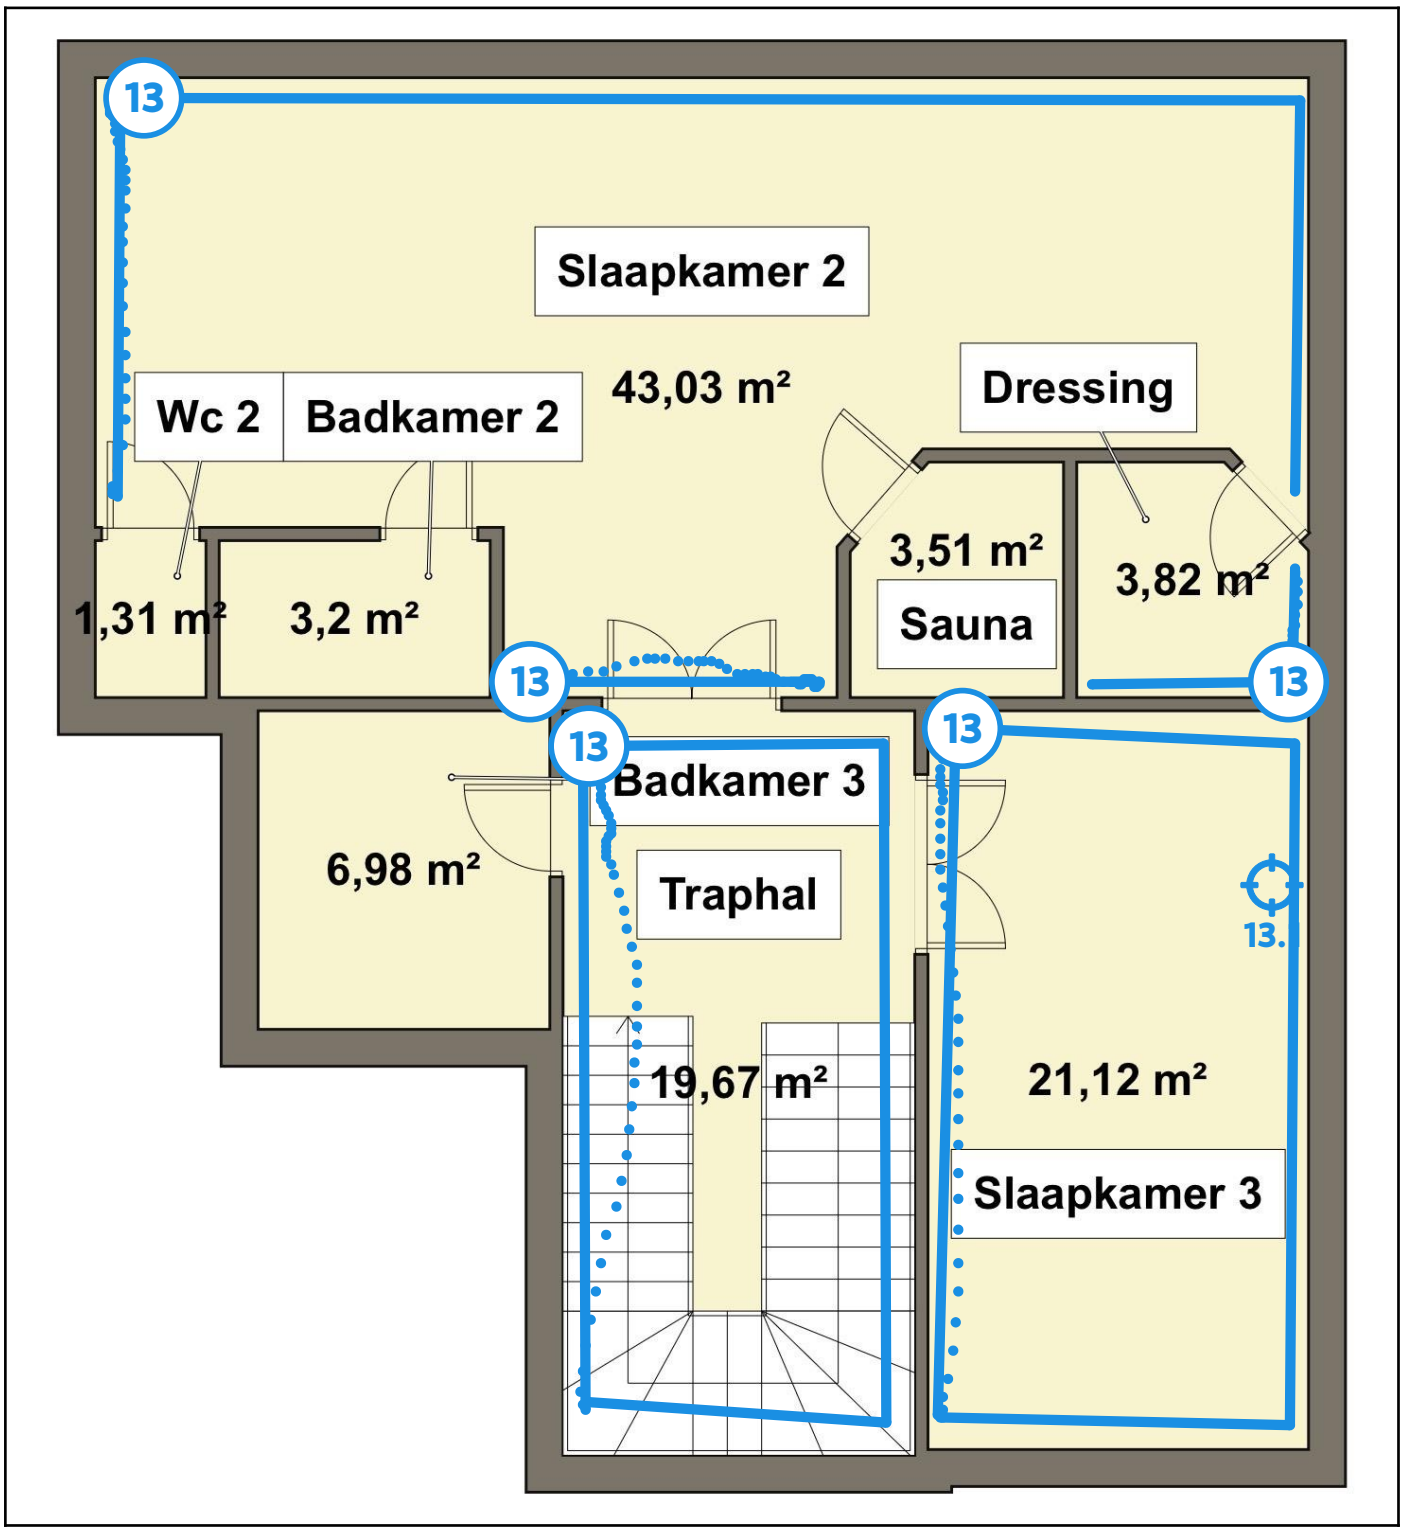
Plan 1.4: 1ste verdieping .2

Beschrijving	Type	Actie
13. Pleisterwerk muren	Geen asbest	-

13.1 Code: MM01	Mengmonster	-

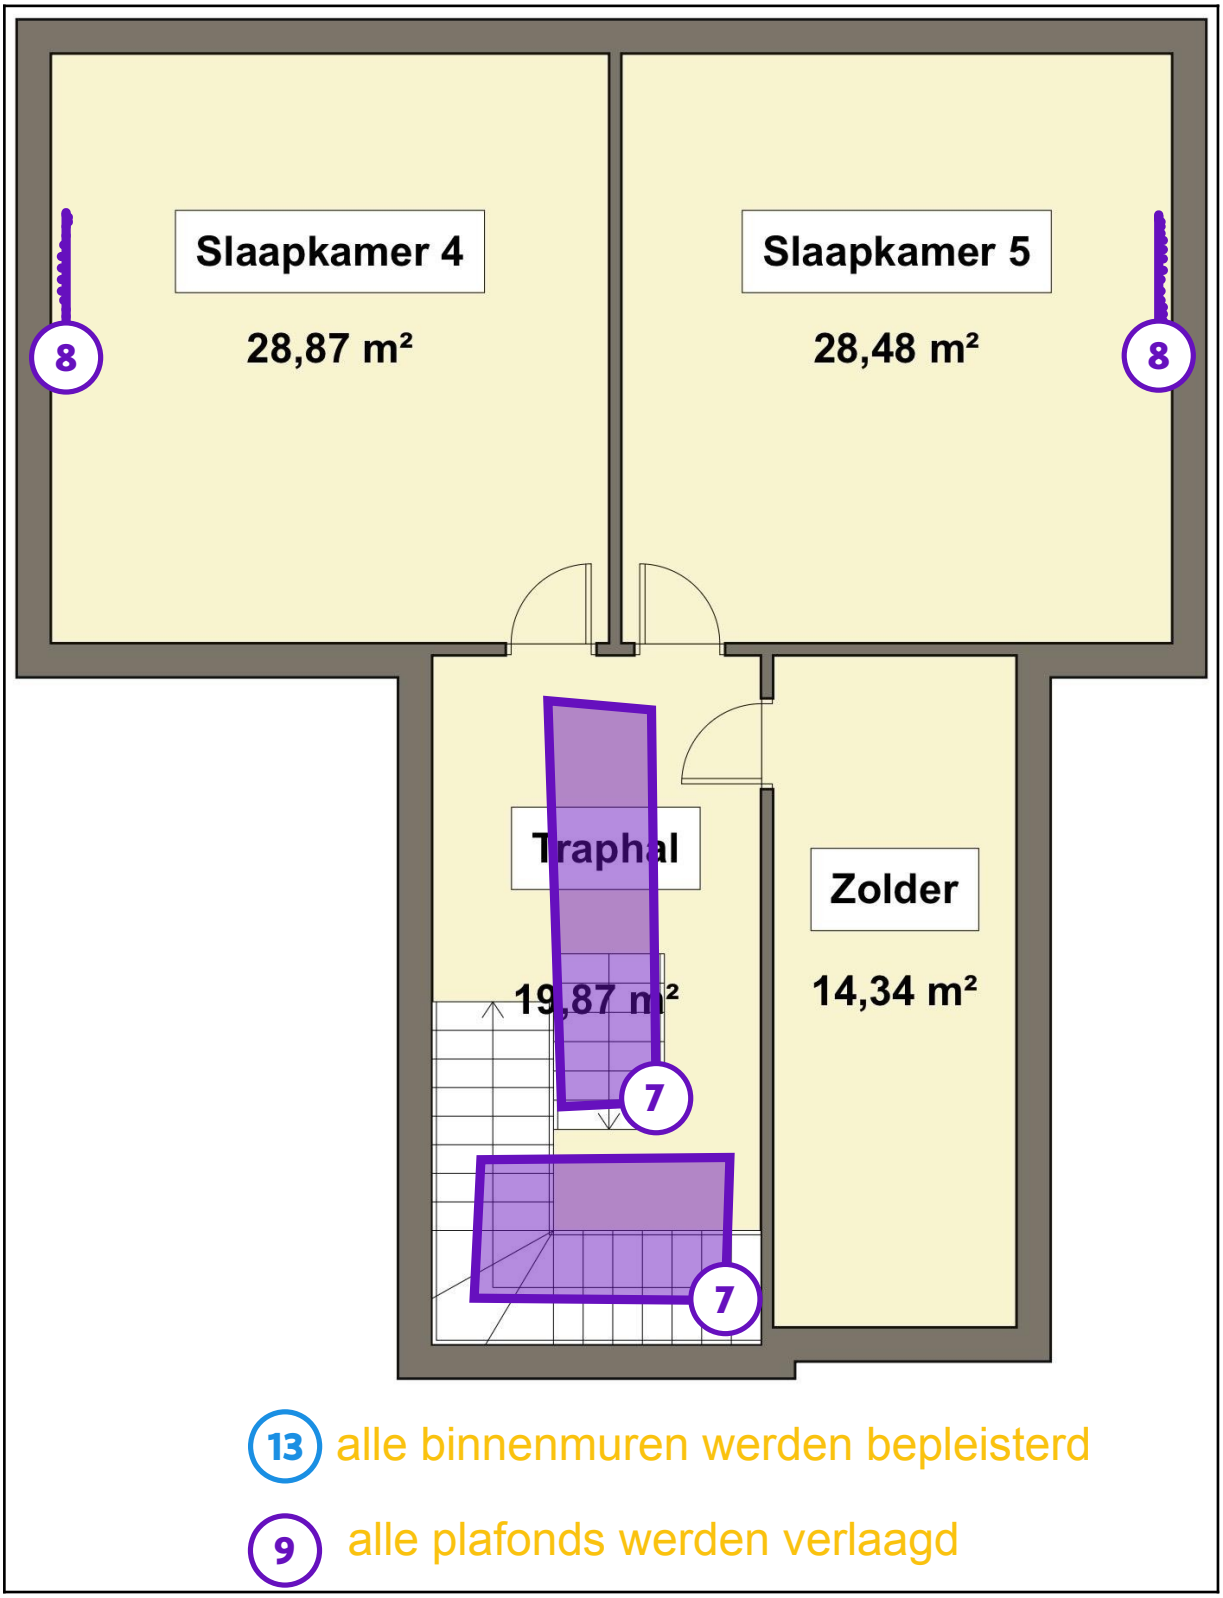
Plan 1.5: 2de verdieping

7. Plafonds hoger dan 3,5 meter	Beperking	-
8. Oude kolomradiatoren	Advies	-
9. Plafonds	Advies	-
13. Pleisterwerk muren	Geen asbest	-

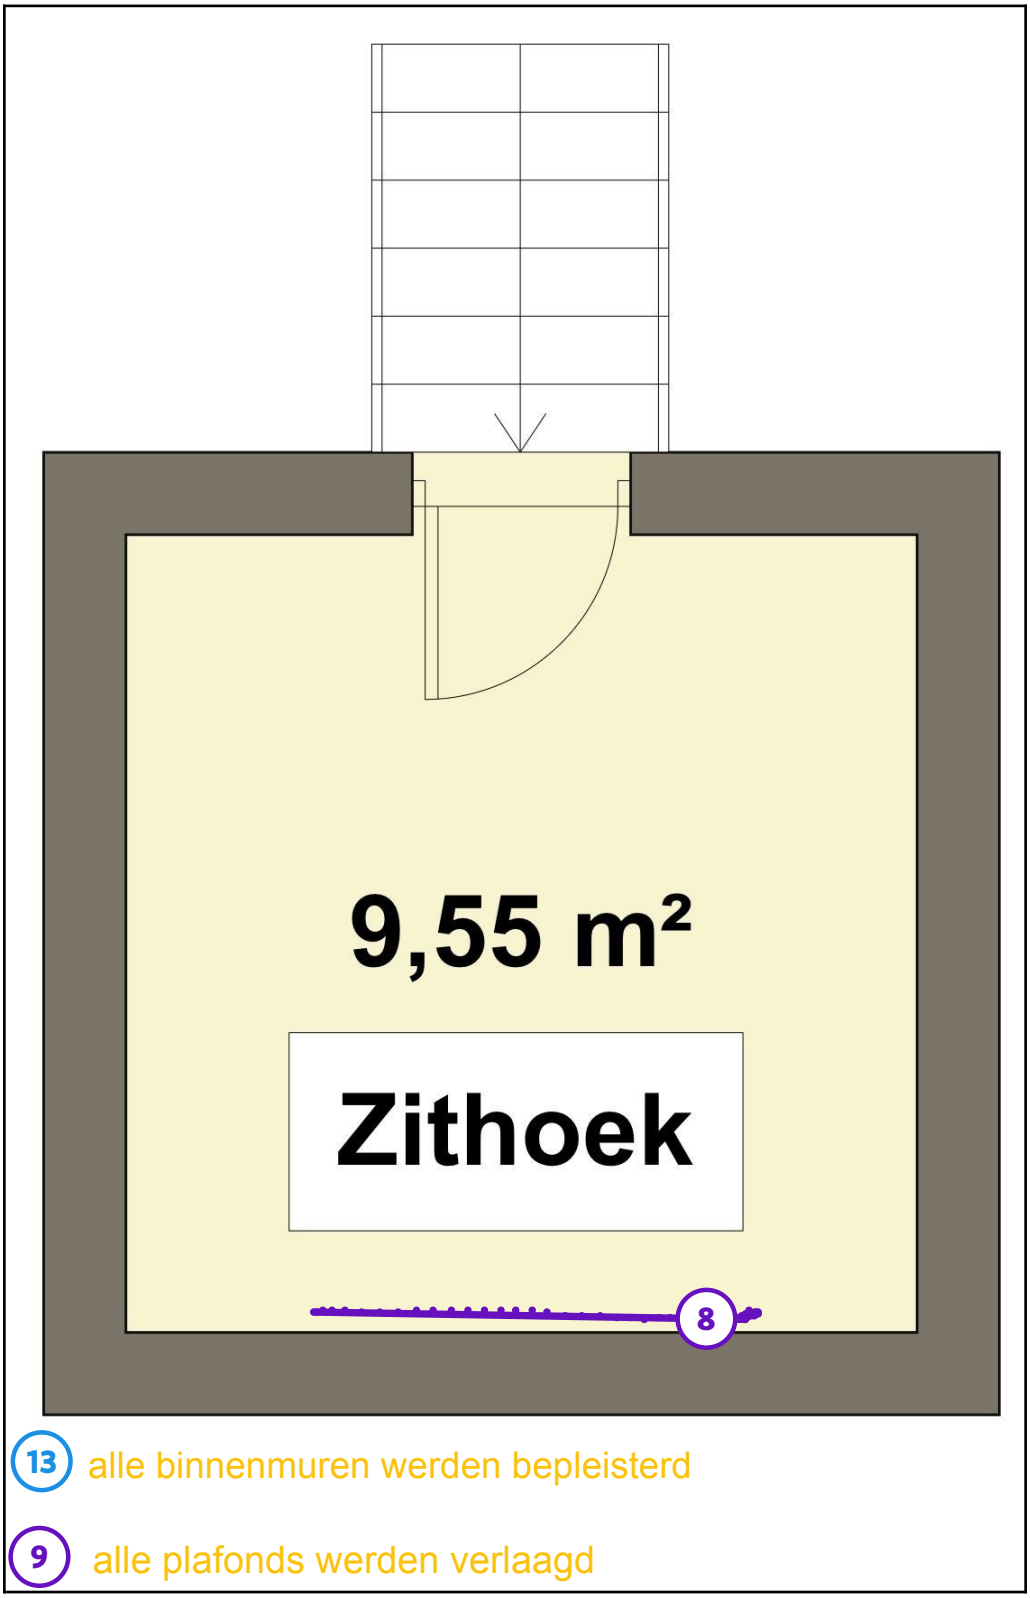
Plan 1.6: 3de verdieping

8. Oude kolomradiatoren	Advies	-
9. Plafonds	Advies	-
13. Pleisterwerk muren	Geen asbest	-

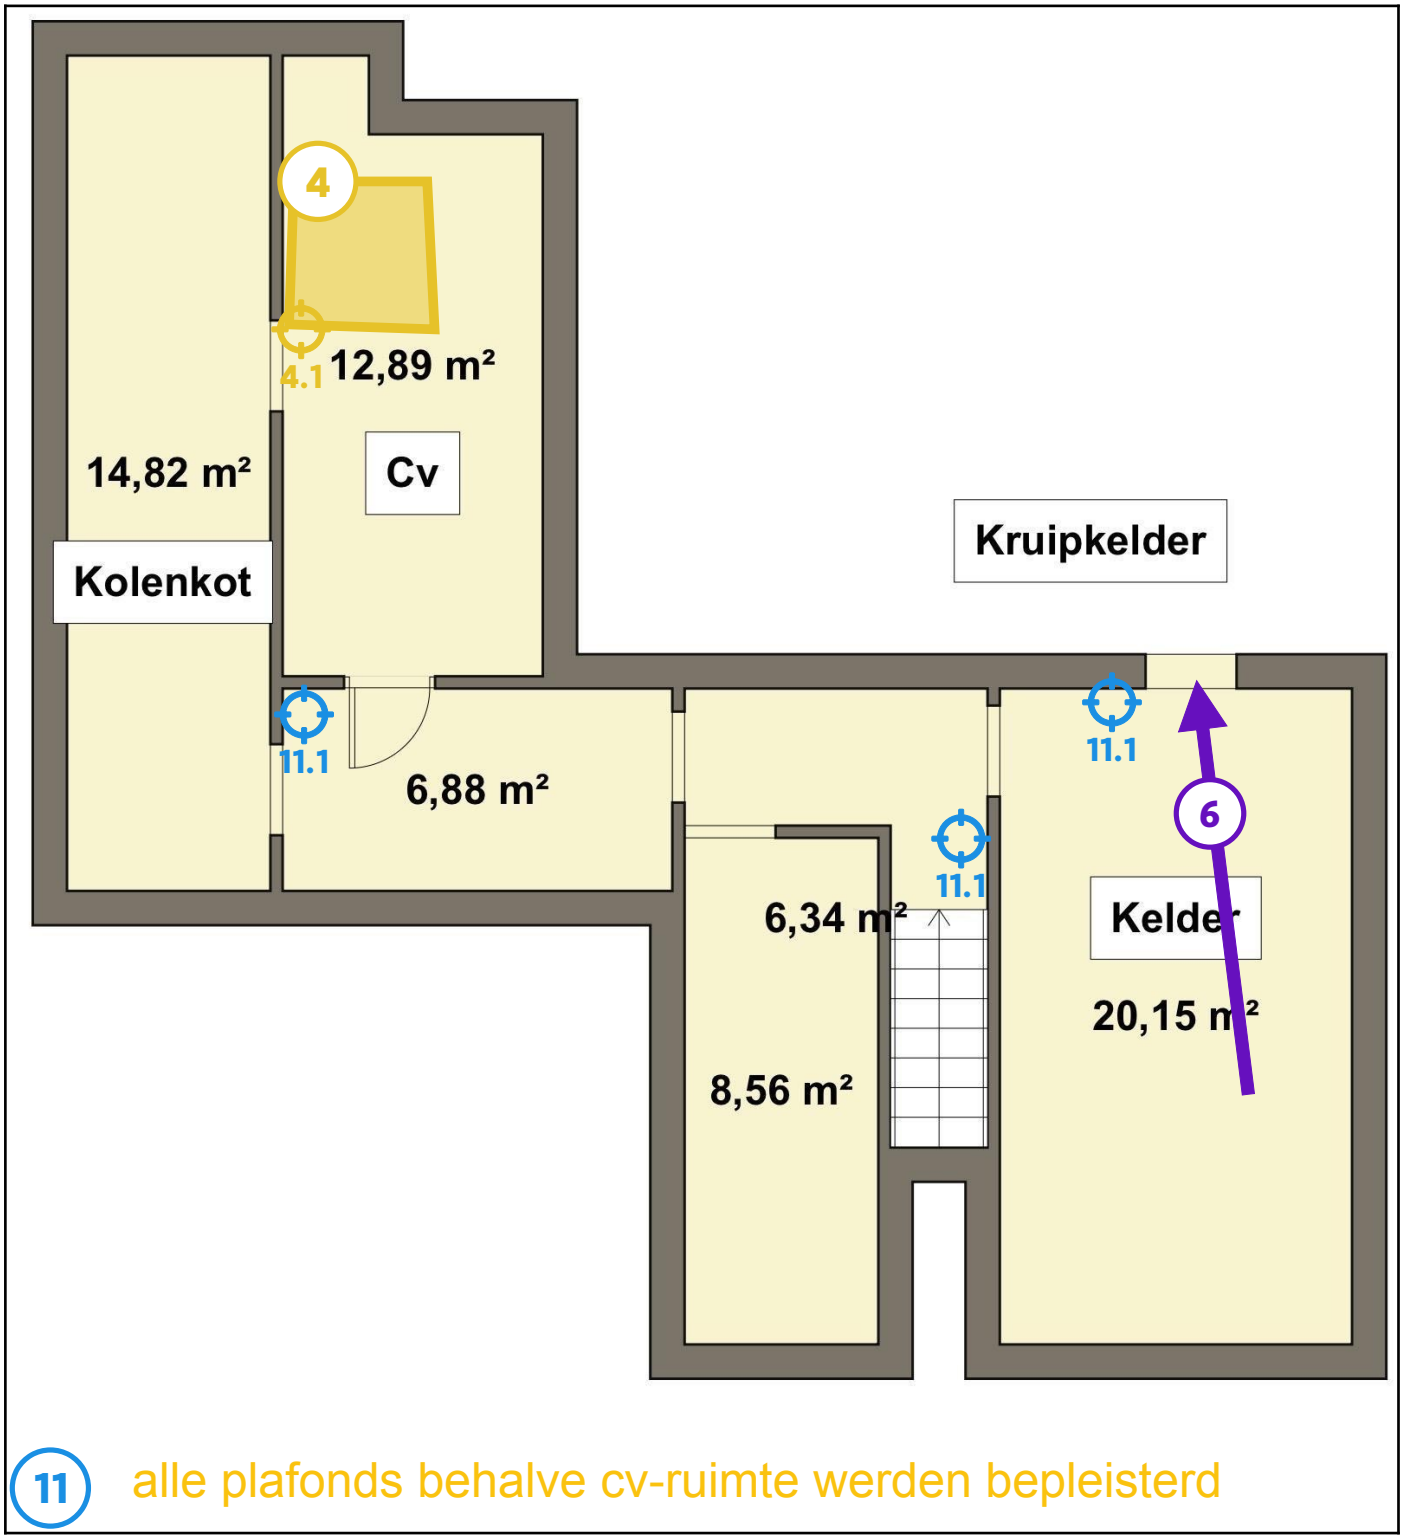
Plan 1.7: Kelder .2

Beschrijving	Type	Actie
4. Menuiserite beplating tegen plafond cv-ruimte	Asbestmateriaal	Zorgvuldig beheren

4.1 Code: MM03	Puntmonster	-
6. Kruipkelder	Beperking	-
11. Pleisterwerk plafonds in kelder	Geen asbest	-
11.1 Code: MM04	Mengmonster	-

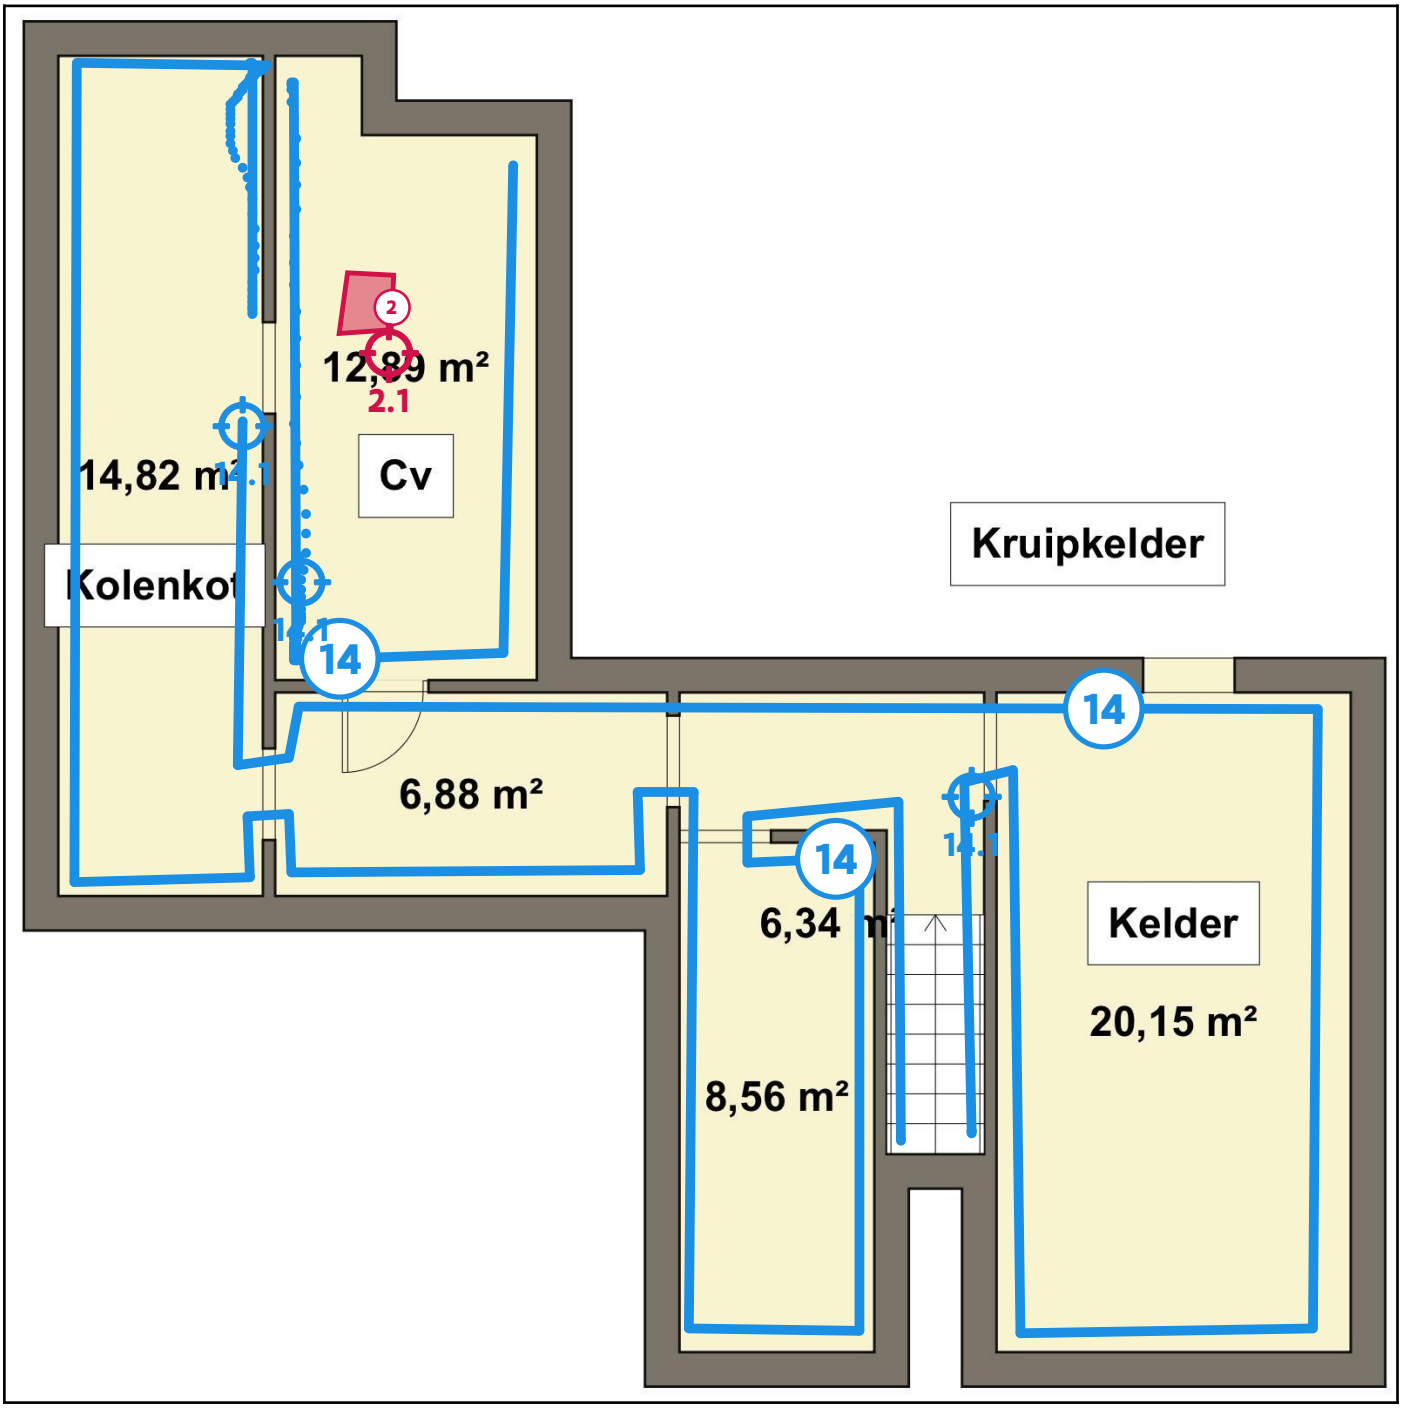
Plan 1.8: Kelder

Beschrijving	Type	Actie
2. Rf-plaat cv-ruimte	Asbestmateriaal	Dringend verwijderen
2.1 Code: MM07	Puntmonster	-
14. Cementering kelder	Geen asbest	-

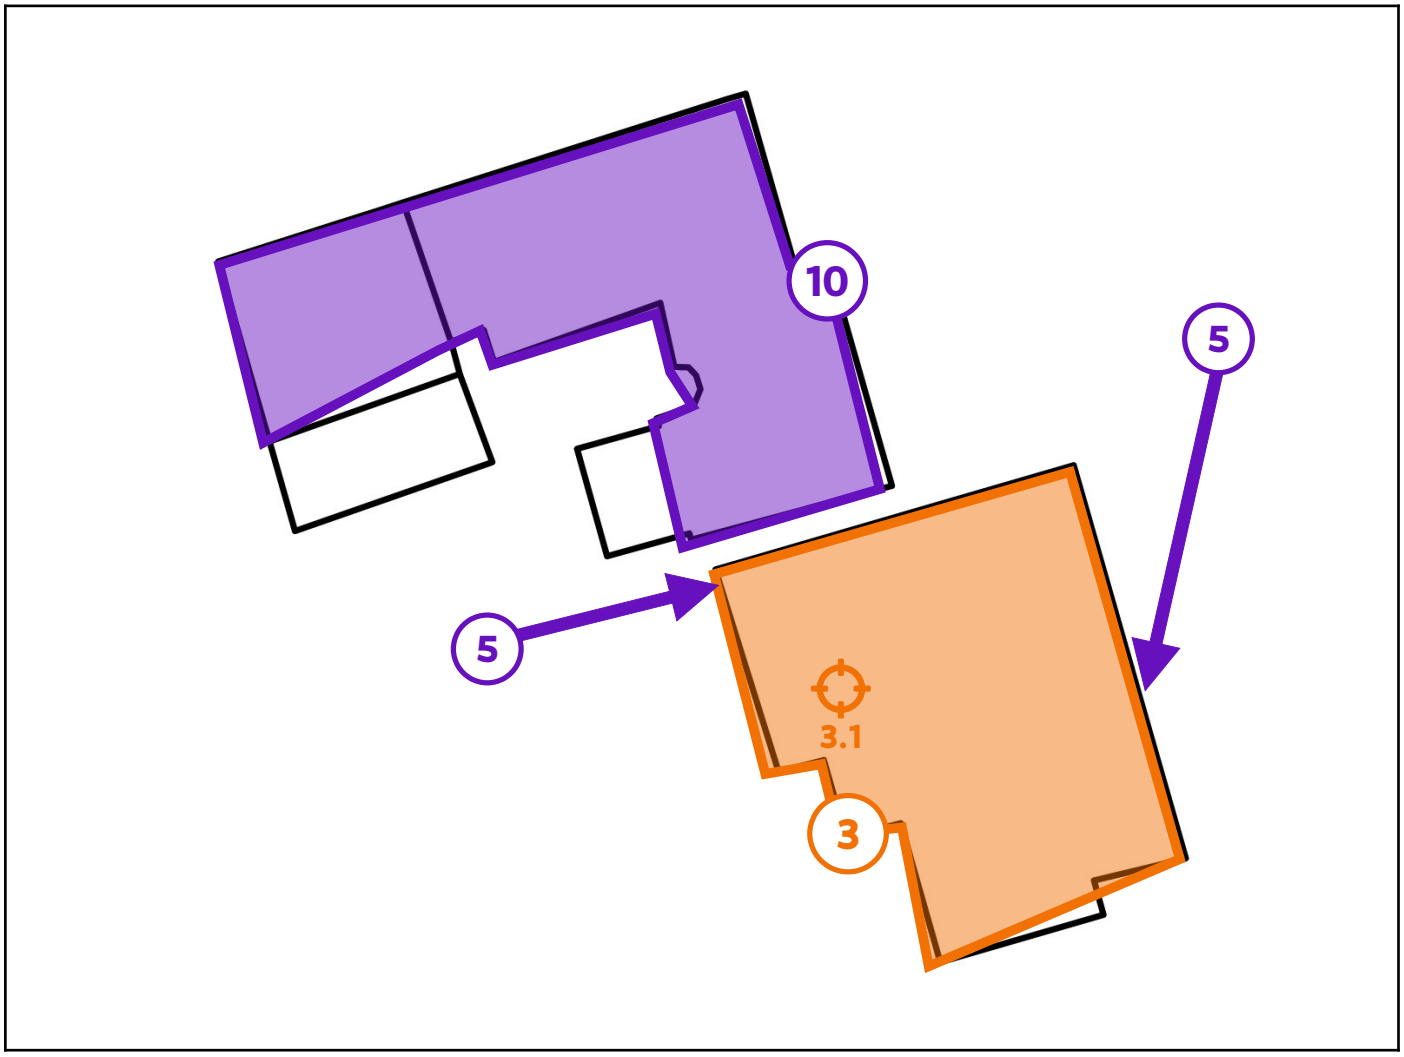
Plan 1.9: Hoofdgebouw plan

Beschrijving	Type	Actie
3. Dakleien	Asbestmateriaal	Verwijderen
3.1 Code: MM02	Puntmonster	-
5. Inhoud steense schouw	Beperking	-
10. Dakbedekking achterbouw	Advies	-

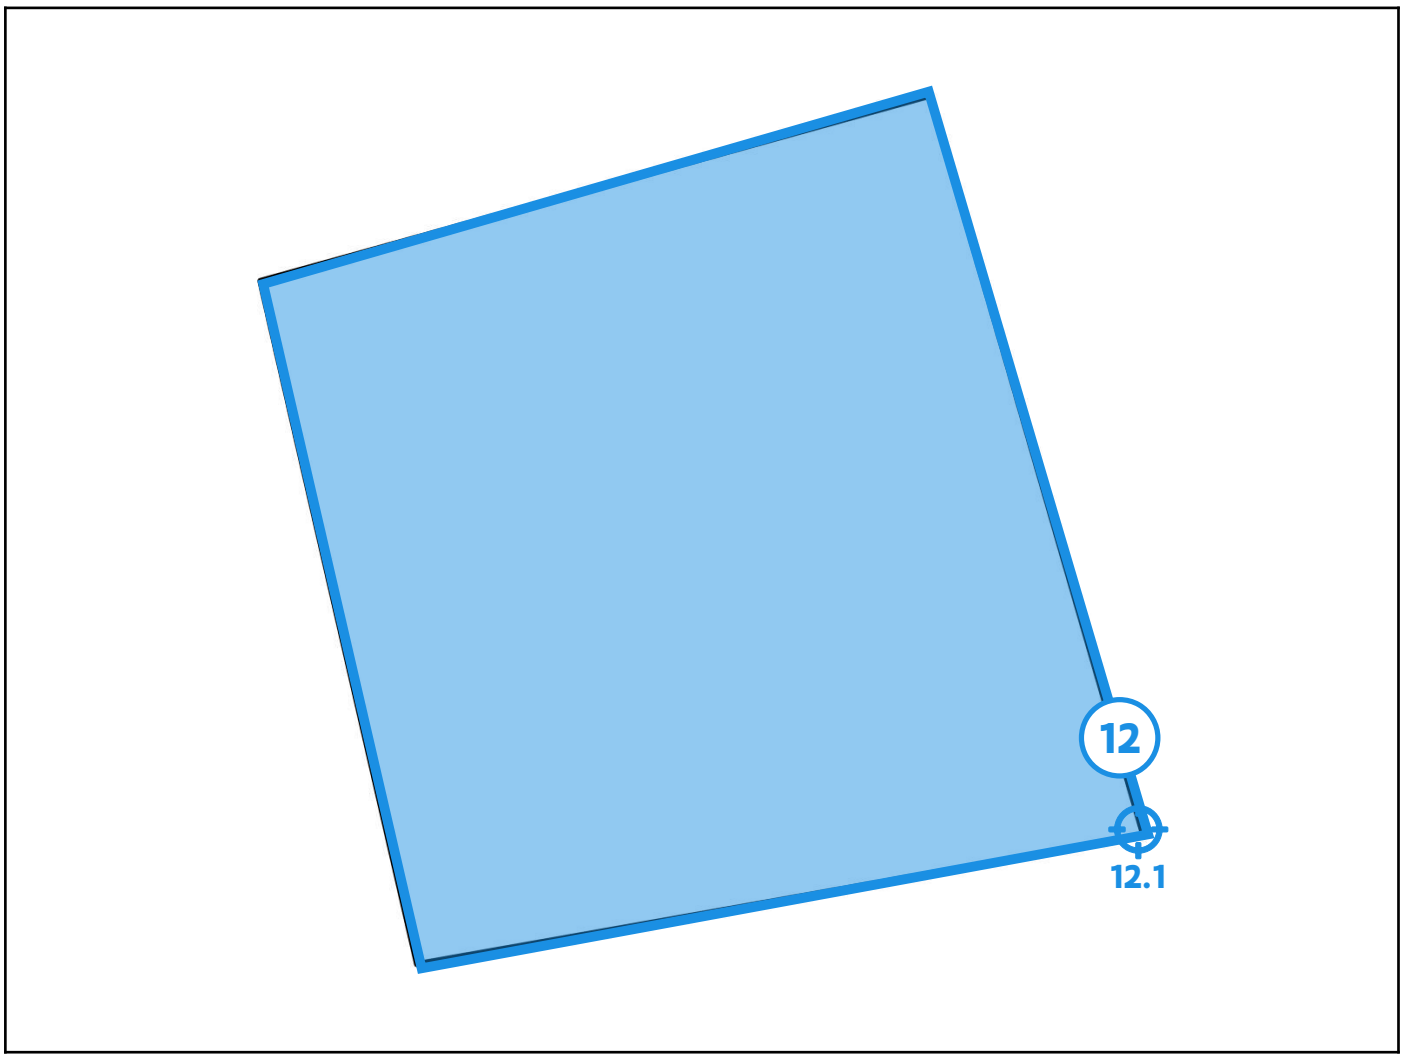
Plan 4.1: Tuinhuis plan

Beschrijving	Type	Actie
12. Shingles op tuinhuis	Geen asbest	-
12.1 Code: MM05	Puntmonster	-

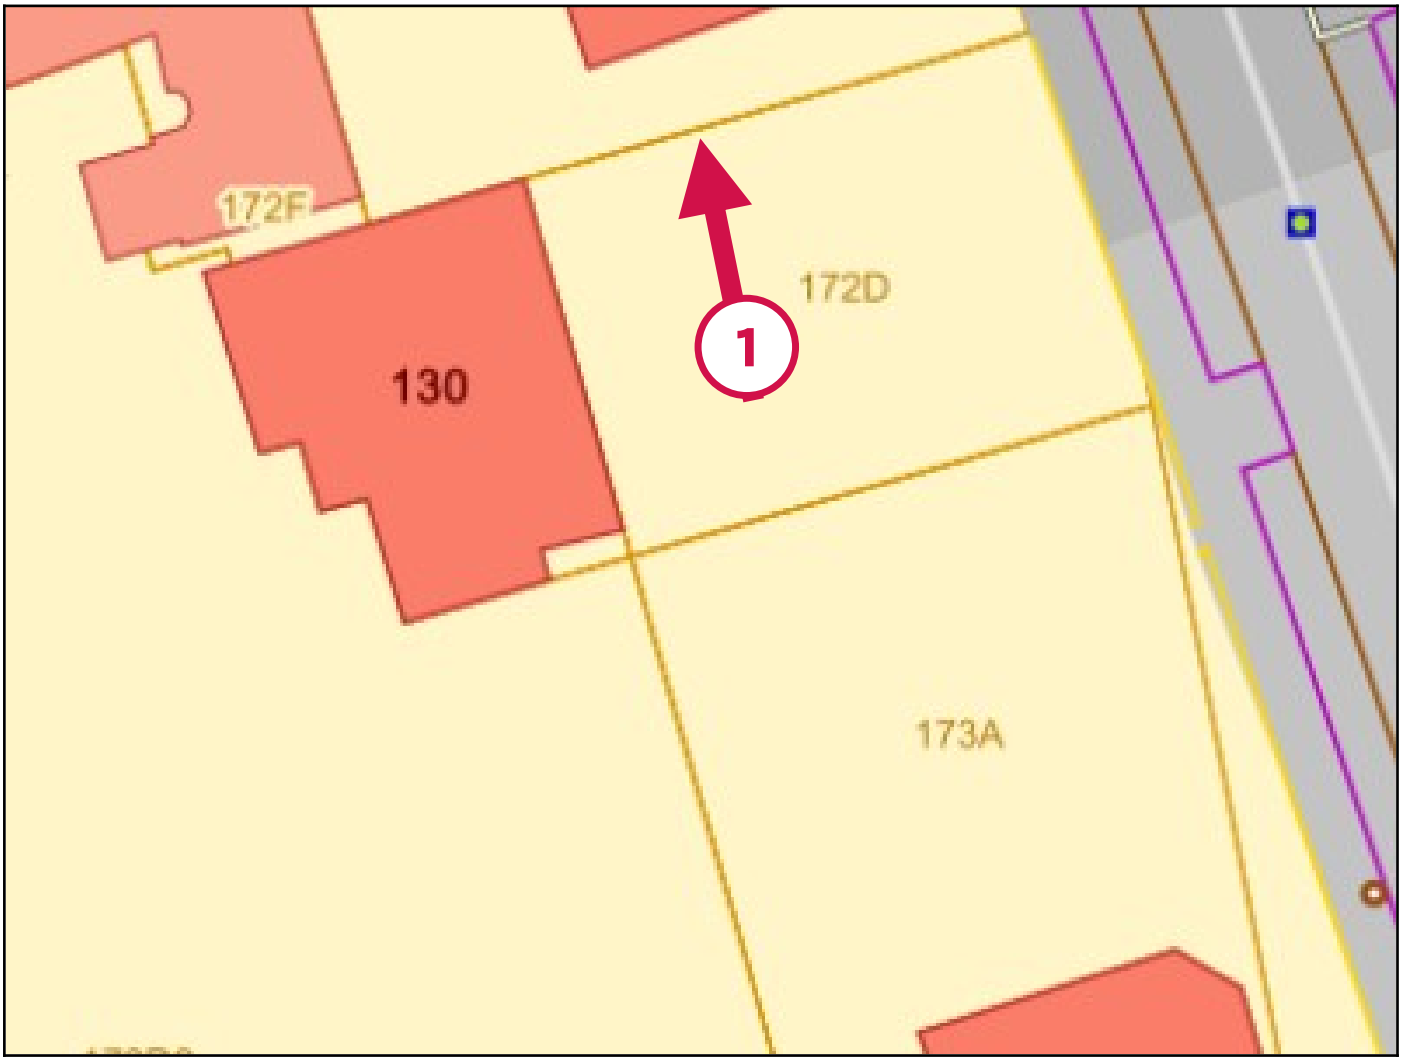
Plan 8.1: Vaststellingen buiten de constructies

Beschrijving	Type	Actie
1. Asbestafval	Asbestmateriaal	Dringend verwijderen

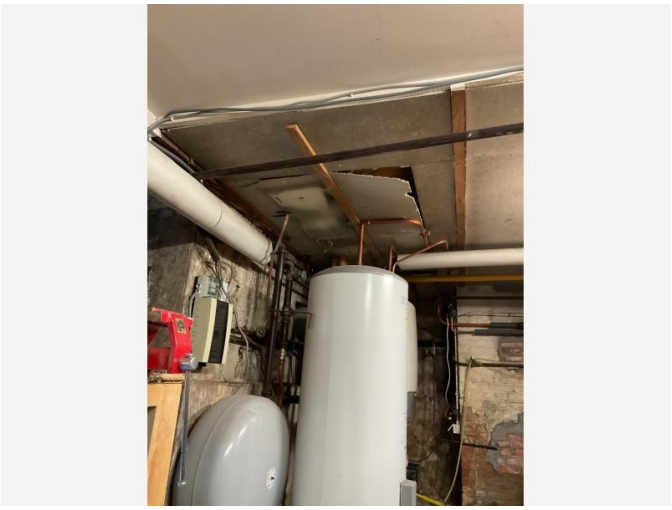
Fiche 2: Rf-plaat cv-ruimte

Eindbeoordeling materiaalrisico	Hoog materiaalrisico en/of hoge kans op vezelvrijgave

Gebondenheid	Categorie 2: niet-hechtgebonden met matrix
Asbestsoort (vezeltype)	Alleen chrysotiel
Asbestconcentratie	Hoog (>= 50%)
Afschermingsgraad van het gehele materiaal	Geheel of deels (ook) vrij aan de binnenlucht
Toestand van het materiaal	Matig beschadigd, matig verweerd

#	Type	Referentie	Resultaat
2.1	Puntmonster	MM07	Chrysotiel

- Verwijder dit asbestmateriaal zo snel mogelijk. Volg de toestand goed op.

- Eenvoudige handelingen: enkel door erkend asbestverwijderaar
  Niet hechtgebonden asbesttoepassing in een gesloten ruimte.

- Hermetische zone (erkend asbestverwijderaar)
  Niet hechtgebonden asbesttoepassing in een gesloten ruimte.

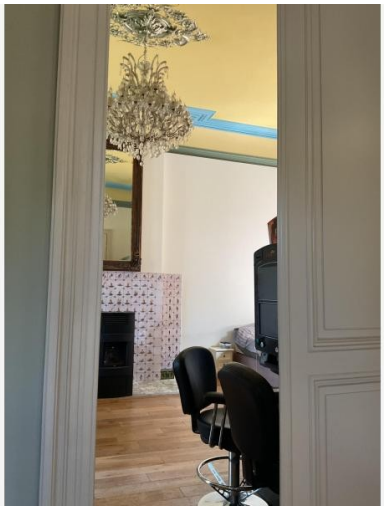
Fiche 7: Plafonds hoger dan 3,5 meter

Permanente beperking

Reden: Het te onderzoeken materiaal situeert zich hoger dan 3,50 m te rekenen vanaf een veilige ondergrond

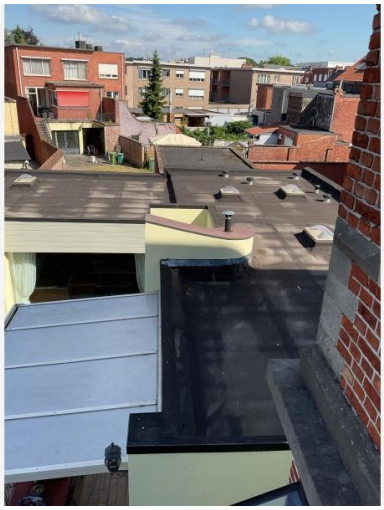
Fiche 10: Dakbedekking achterbouw

Advies
