Asbestinventarisattest

Vloeberg 22, 2360 Oud-Turnhout

Attestnummer : **20260522-000235.000**
Uitgegeven op : **22.05.2026**
Geldig tot : **Onbeperkt** (tenzij de toestand wijzigt)

Asbestveilig (maar mogelijk niet asbestvrij)

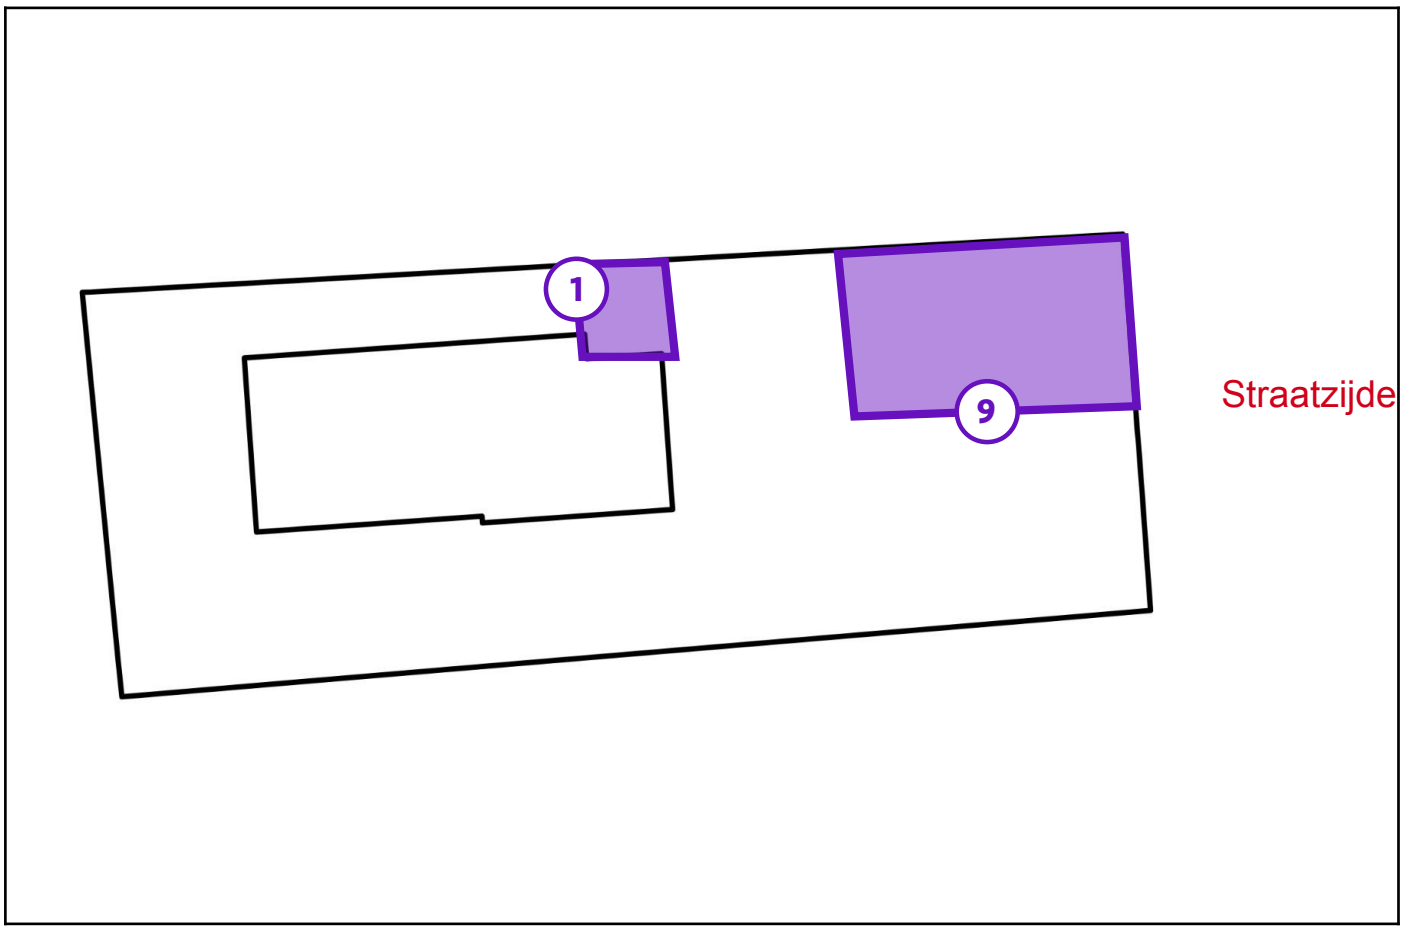
Plan 1.1: Hoofdgebouw plan

Beschrijving	Type	Actie
1. Dak achterbouw	Beperking	-
9. Roofing plat dak	Overige ruimte of materiaal	-

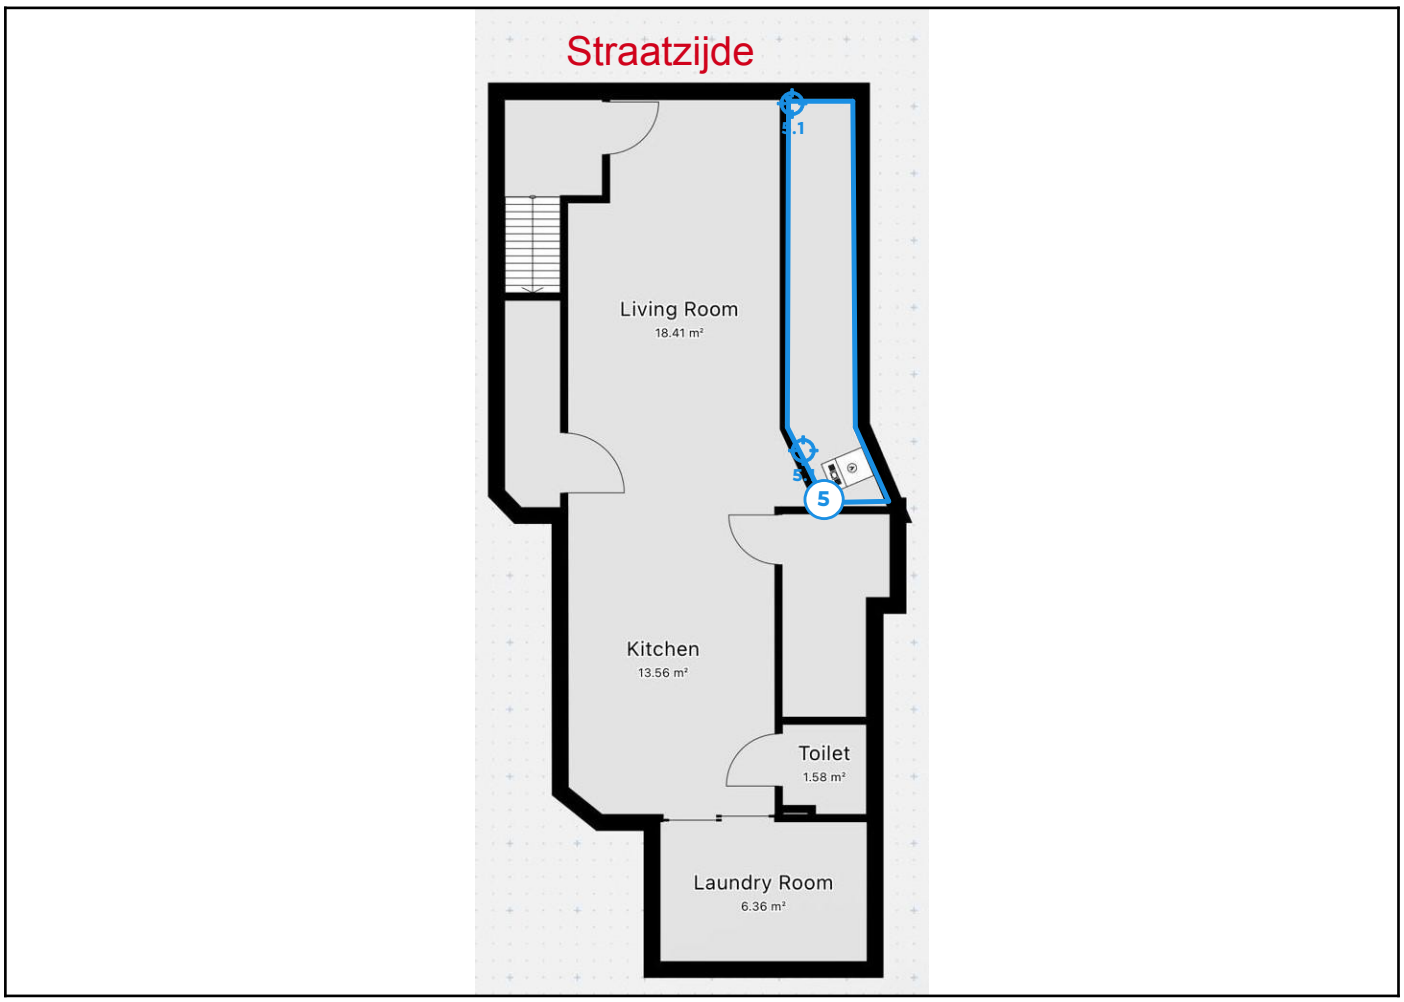
Plan 1.4: Gelijkvloers

Beschrijving	Type	Actie
5. Cementering berging	Geen asbest	-
5.1 Code: 3	Mengmonster	-

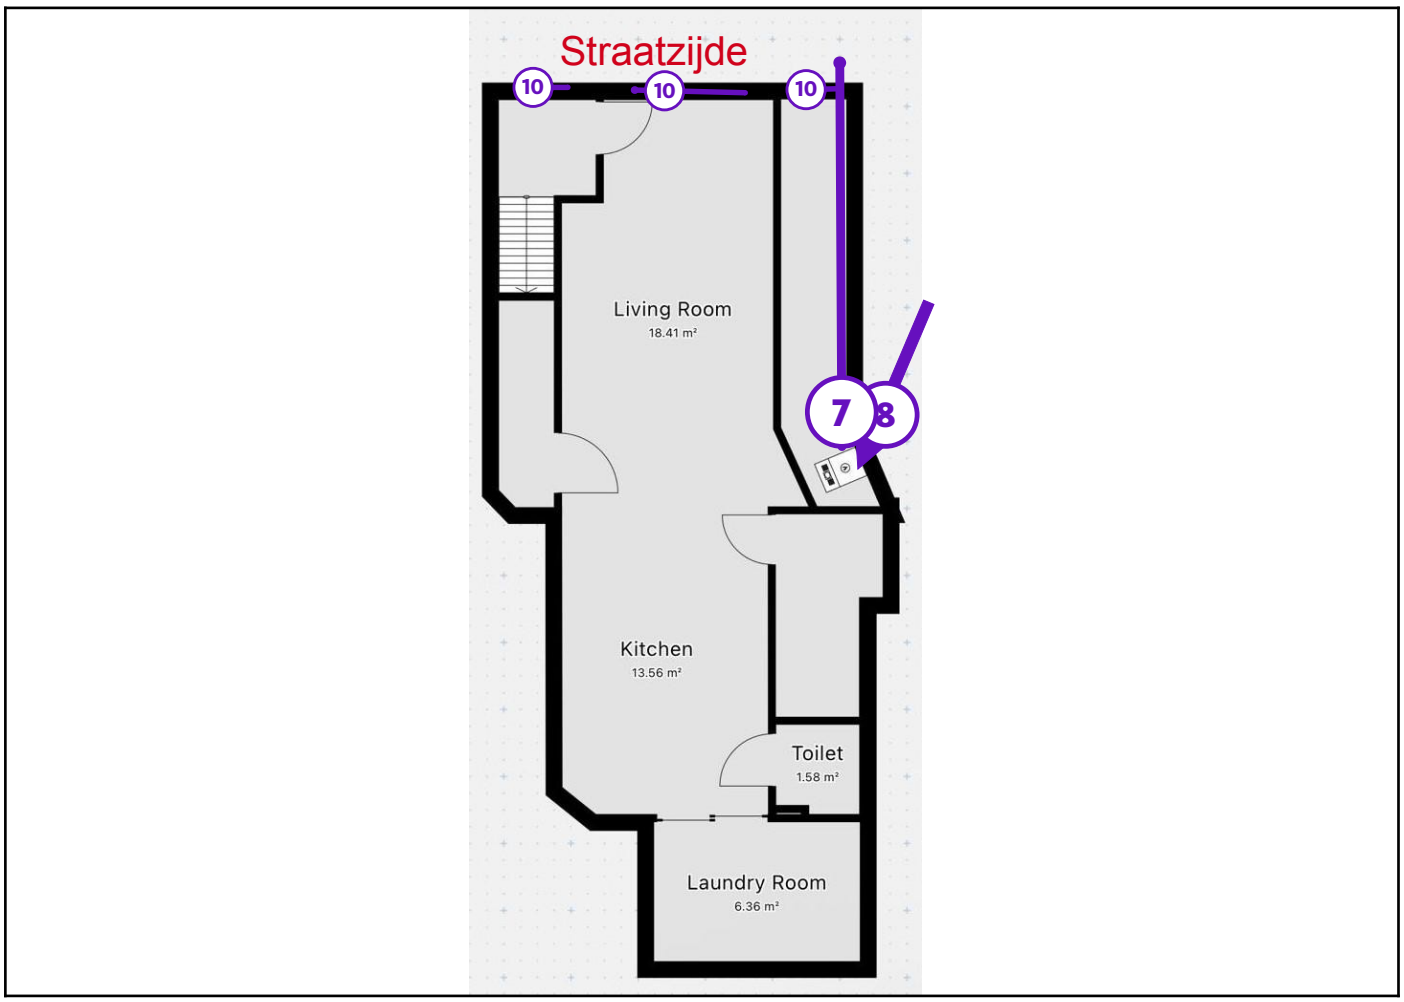
Plan 1.5: Gelijkvloers

Beschrijving	Type	Actie
7. Rookgaskanaal vanuit berging	Overige ruimte of materiaal	-
8. CV Ketel	Overige ruimte of materiaal	-
10. Mastiek	Overige ruimte of materiaal	-

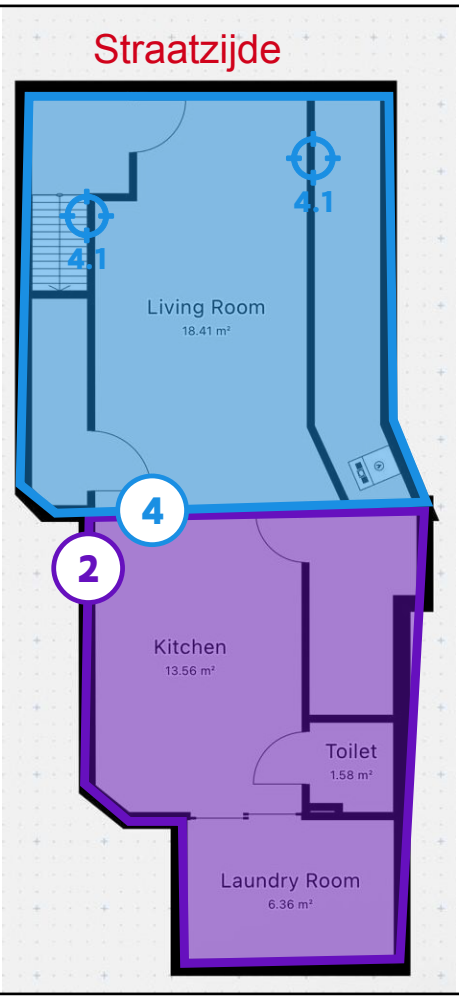
Plan 1.6: Gelijkvloers

Beschrijving	Type	Actie
2. Valse plafonds	Advies	-
4. Plafondpleister	Geen asbest	-
4.1 Code: 2	Mengmonster	-

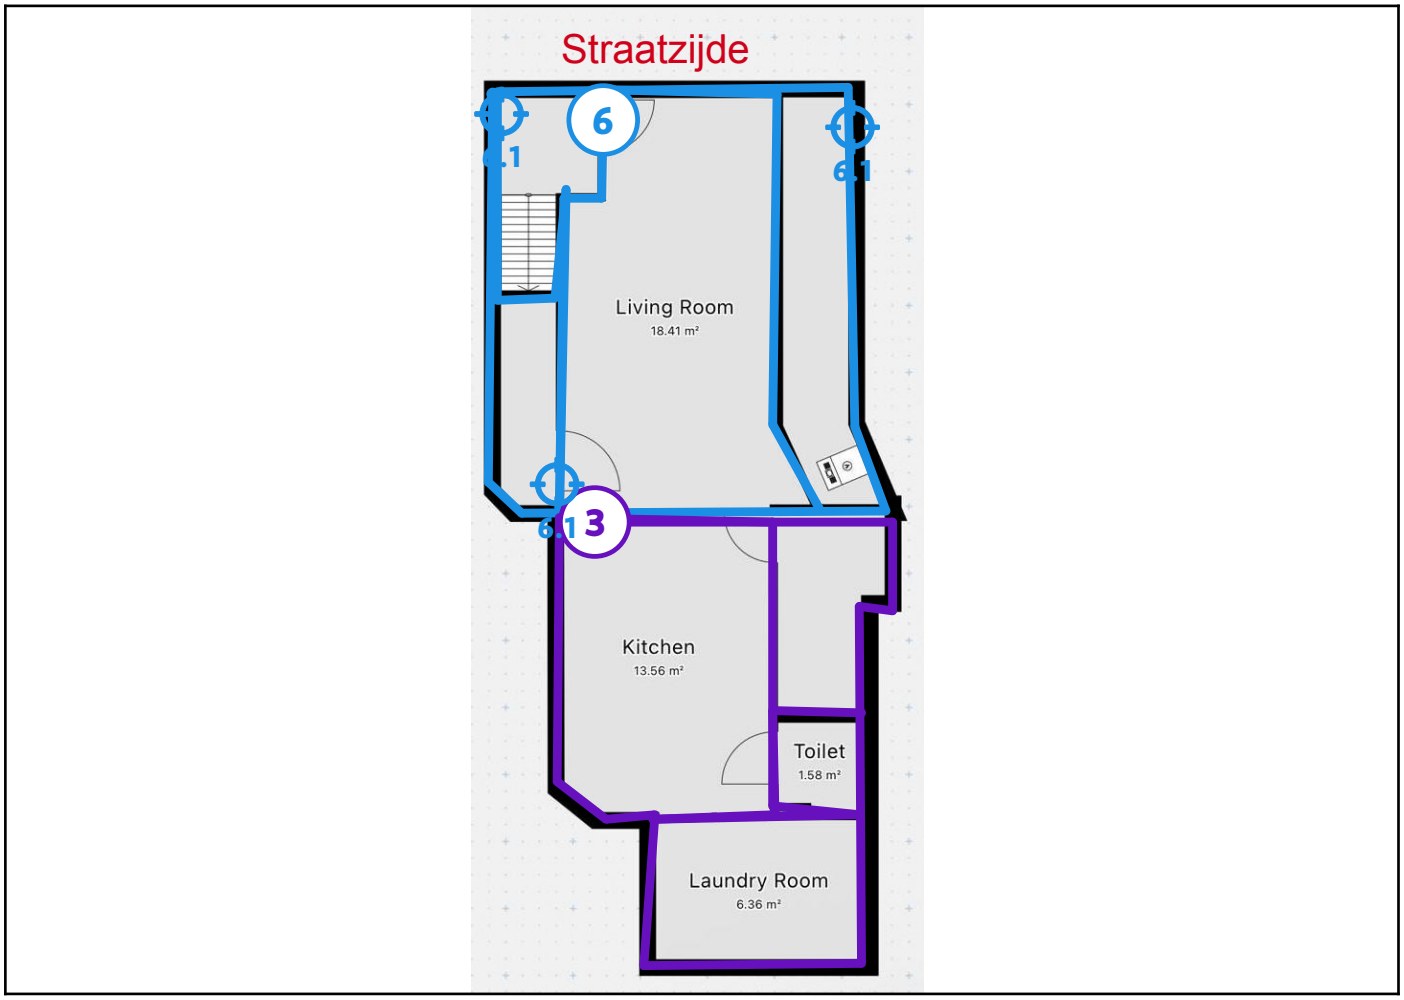
Plan 1.7: Gelijkvloers

Beschrijving	Type	Actie
3. Valse wanden	Advies	-
6. Muurpleister	Geen asbest	-
6.1 Code: 1	Mengmonster	-

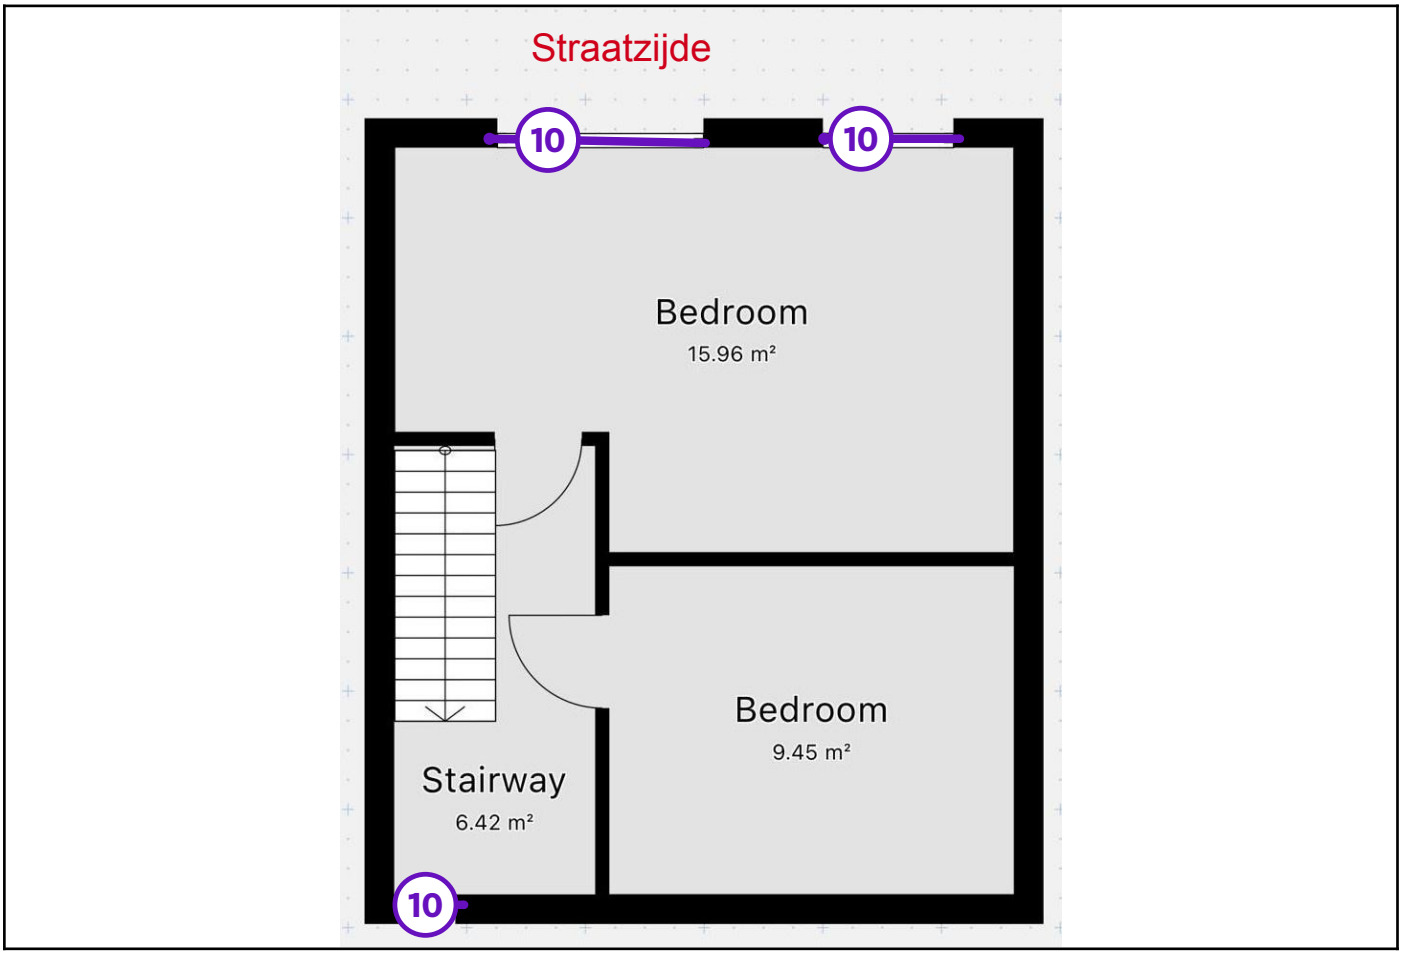
Plan 1.9: Verdieping

Beschrijving	Type	Actie
10. Mastiek	Overige ruimte of materiaal	-

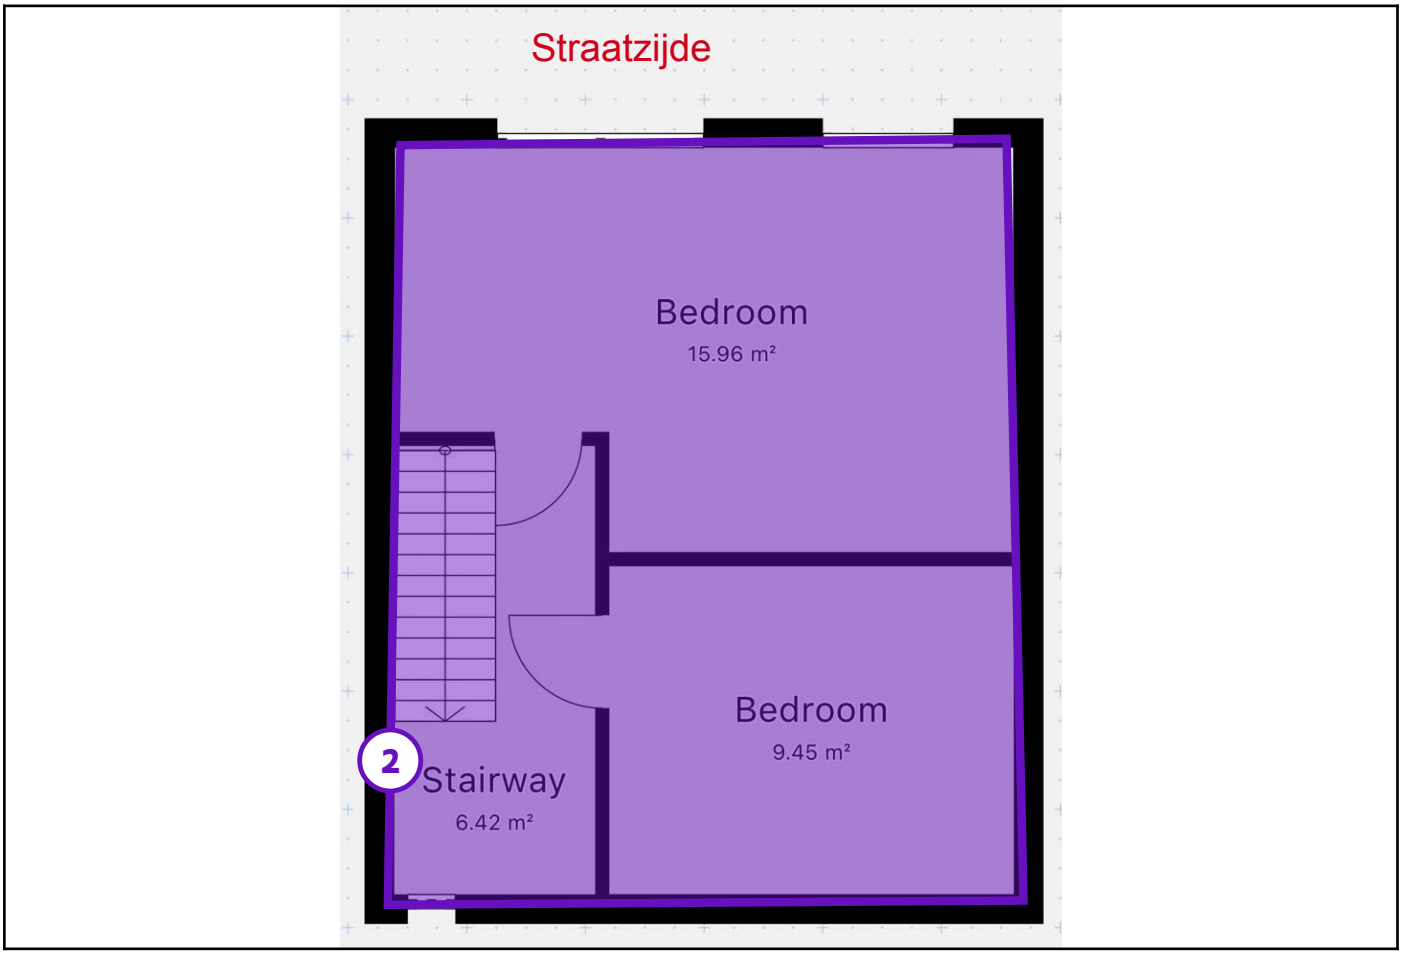
Plan 1.10: Verdieping

Beschrijving	Type	Actie
2. Valse plafonds	Advies	-

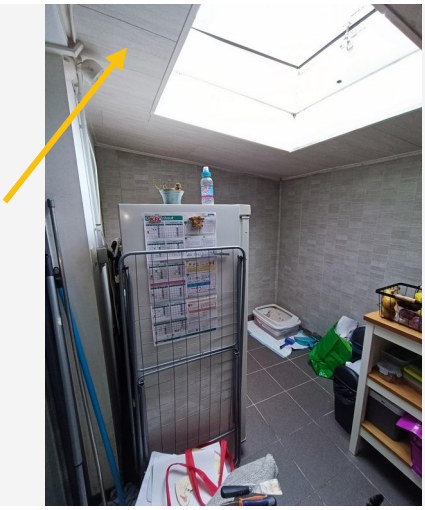
Fiche 2: Valse plafonds

Plafonds zijn afgewerkt met valse plafonds in plaatmateriaal. Het is niet duidelijk of er pleisterwerk of ander verdacht asbestmateriaal aanwezig is achter / op deze valse plafonds, het is aangewezen om bijkomend onderzoek uit te voeren bij werken. Zonder destructieve handeling is het niet mogelijk om na te gaan of er asbesthoudende materialen aanwezig zijn achter de plafond afwerking. Als bij sloop of renovatie blijkt dat er achter deze plafonds nog pleisterwerk of asbest verdachte toepassingen aanwezig zijn, moet dit bemonsterd worden.

Basis voor advies	De asbestdeskundige beoordeelt het materiaal als niet-asbestverdacht.

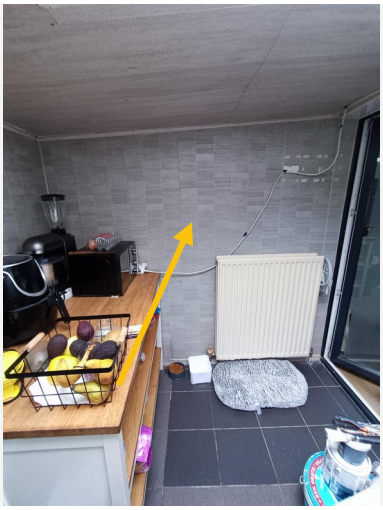
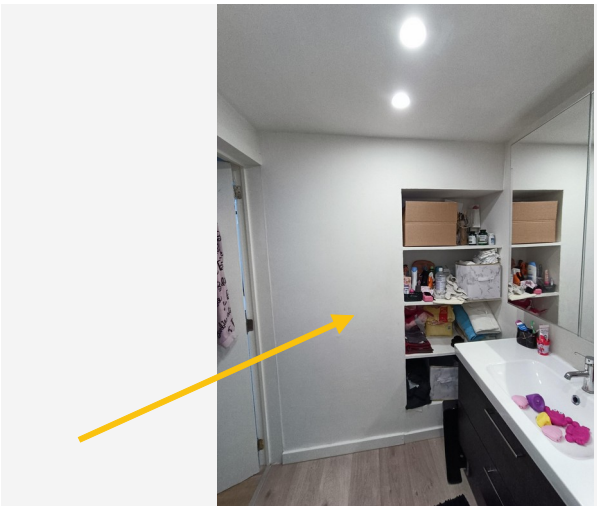
Fiche 3: Valse wanden

De binnenwanden van de achterbouw zijn afgewerkt met valse wanden. Het is niet duidelijk of er pleisterwerk of asbest toepassingen aanwezig zijn achter/op deze valse wanden, het is aangewezen om bijkomend onderzoek uit te voeren bij werken.

Zonder destructieve handeling is het niet mogelijk om na te gaan of er asbesthoudende materialen aanwezig zijn achter de wand afwerking. Als bij sloop of renovatie blijkt dat er achter deze wanden nog pleisterwerk of asbest verdachte toepassingen aanwezig zijn, moet dit bemonsterd worden.

Basis voor advies	De asbestdeskundige beoordeelt het materiaal als niet-asbestverdacht.

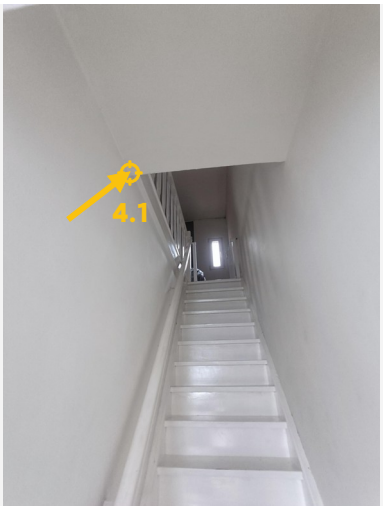
Fiche 4: Plafondpleister

Geen asbest

#	Type	Referentie	Resultaat
4.1	Mengmonster	2	Geen asbest

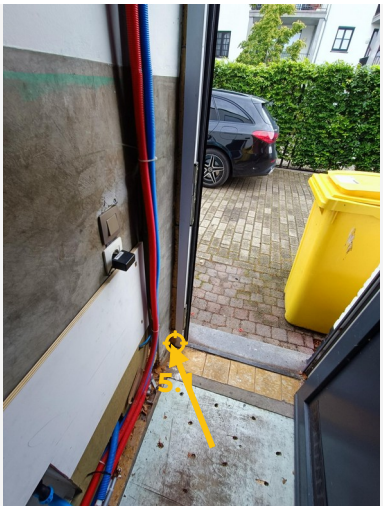
Fiche 5: Cementering berging

Geen asbest

#	Type	Referentie	Resultaat
5.1	Mengmonster	3	Geen asbest

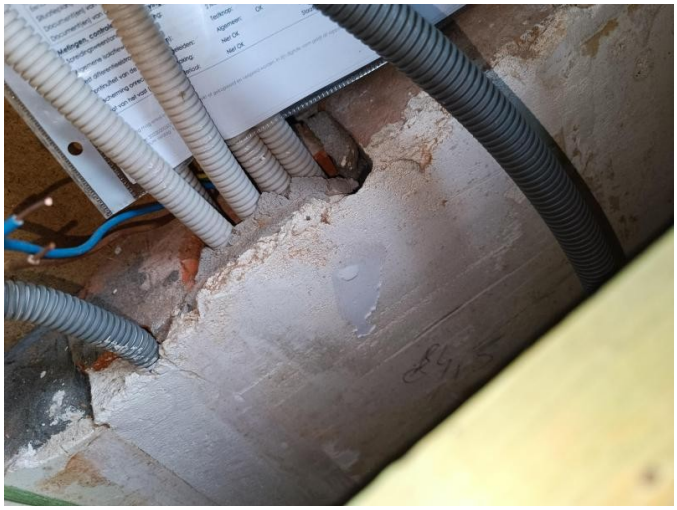
Fiche 6: Muurpleister

Geen asbest

#	Type	Referentie	Resultaat
6.1	Mengmonster	1	Geen asbest

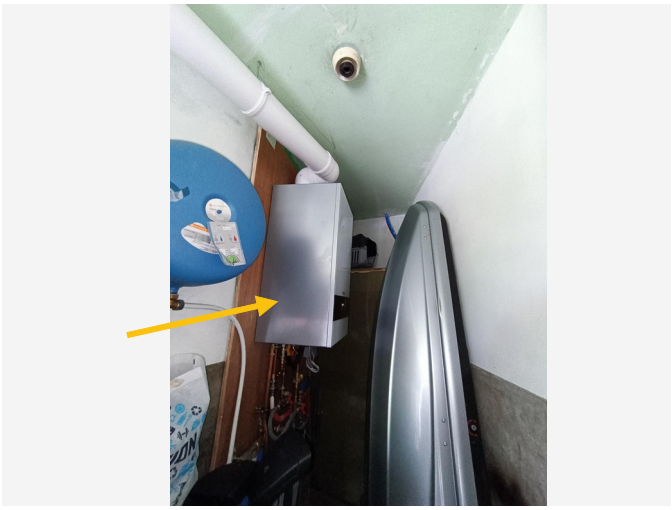
Beschrijving	Notitie	Terug te vinden op plannen
Fiche 7: Rookgaskanaal vanuit berging	De schouwbuis werd gecontroleerd. Deze bestaat uit een concentrische buis en bevat geen asbest verdachte materialen.	Plan 1.5: Gelijkvloers
Fiche 8: CV Ketel	De CV ketel werd gecontroleerd (bwj 2024) en is niet asbest verdacht; geen risico bouwjaar.	Plan 1.5: Gelijkvloers
Fiche 9: Roofing plat dak	De roofing werd vernieuwd in 2022 door firma Smets bv, cfr. factuur dd. 21/09/2022 (zie bewijsdocumenten). We nemen aan dat bitumen geplaatst na 2001 niet asbesthoudend zijn. Het is niet duidelijk of er asbestverdachte onderlagen aanwezig. Het is aangewezen om extra controle uit te voeren bij eventuele renovatiewerken. De vermelde oppervlaktes, diktes en volumes betreffen een beredeneerde schatting. Er worden geen rechten verleend aan deze oppervlaktes/diktes/volumes.	Plan 1.1: Hoofdgebouw plan
Fiche 10: Mastiek	De gebruikte siliconen kit is niet asbestverdacht.	Plan 1.5: Gelijkvloers Plan 1.9: Verdieping
