Asbestinventarisattest

Leopoldstraat 9B, 2300 Turnhout

Attestnummer : **20260906-000151.000**
Uitgegeven op : **06.09.2026**
Geldig tot : **Onbeperkt** (tenzij de toestand wijzigt)

Asbestveilig (maar mogelijk niet asbestvrij)

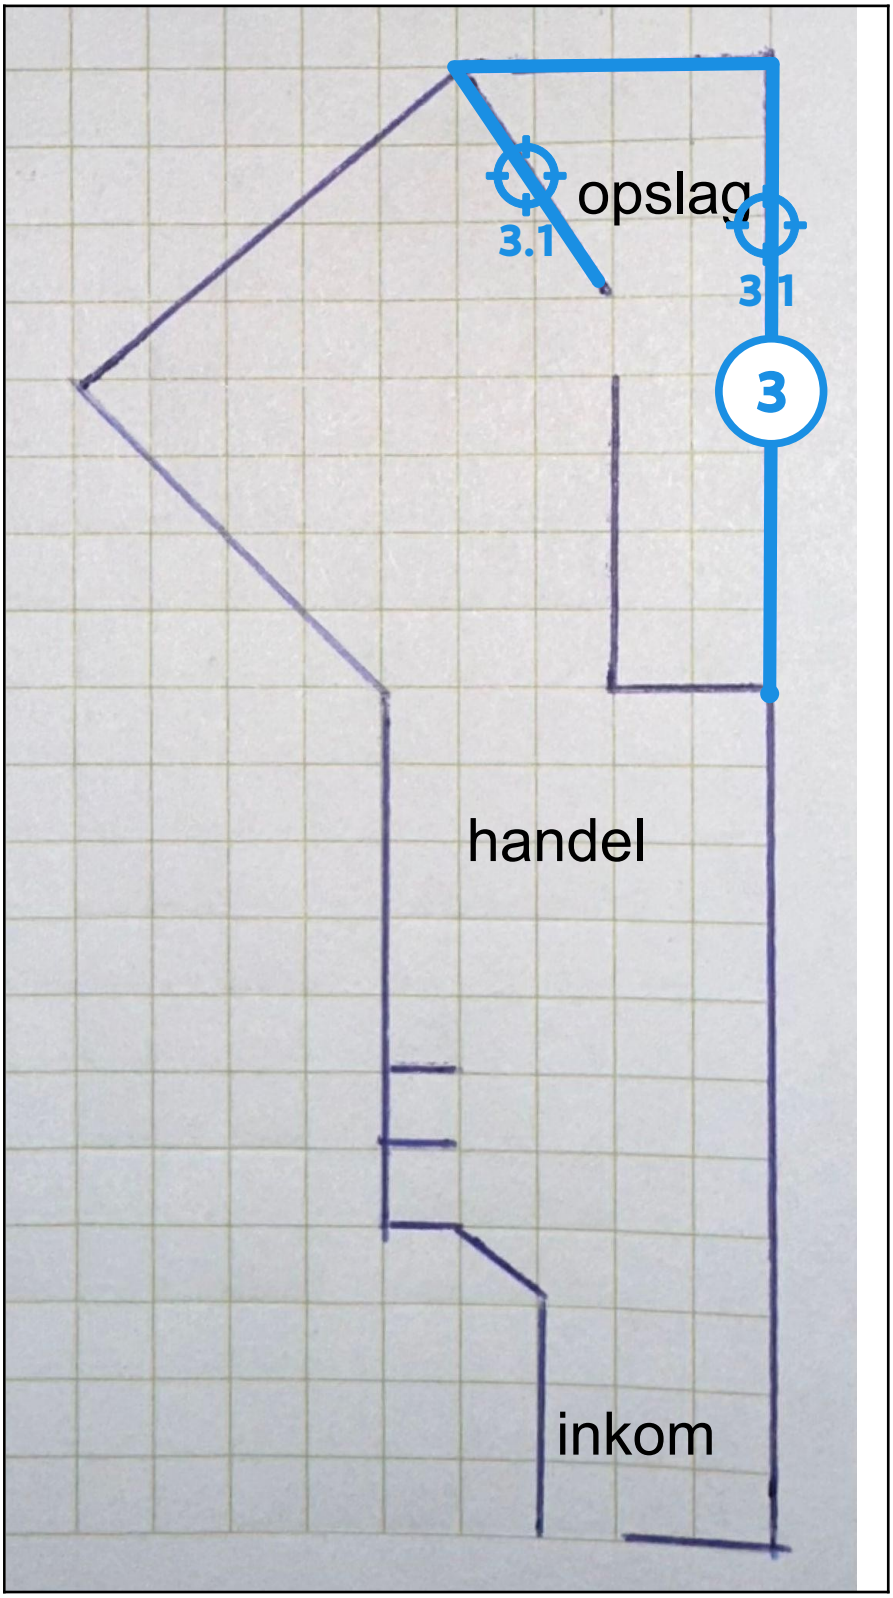
Plan 1.1: gelijkvloers

3. pleisterwerk muren	Geen asbest	-
3.1 Code: mm01	Mengmonster	-

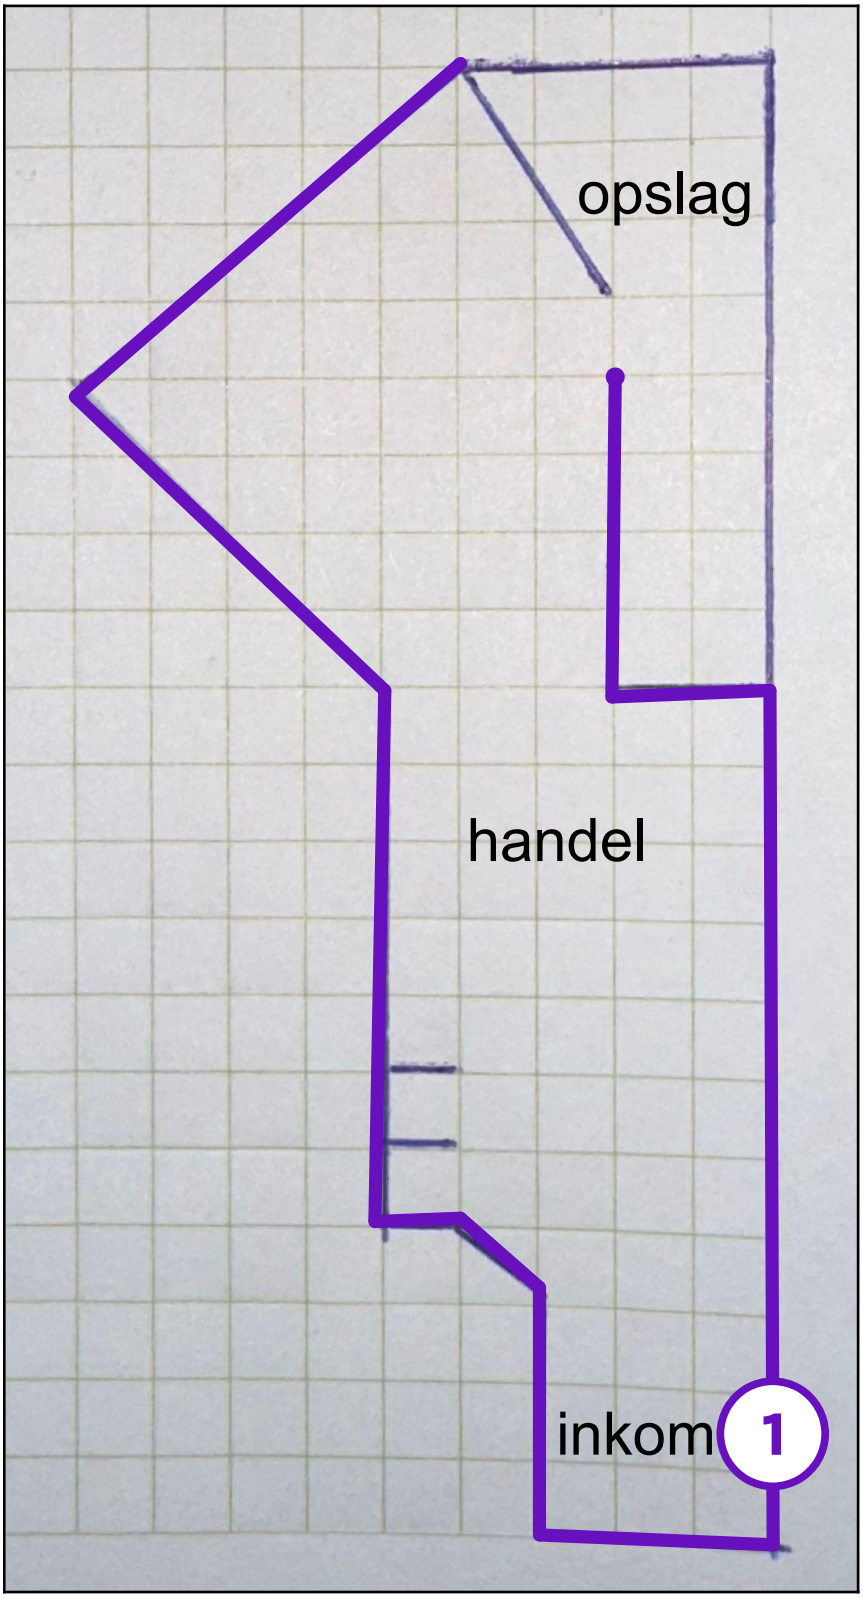
Plan 1.2: gelijkvloers

1. wanden uit niet asbestverdachte materiaal	Advies	-

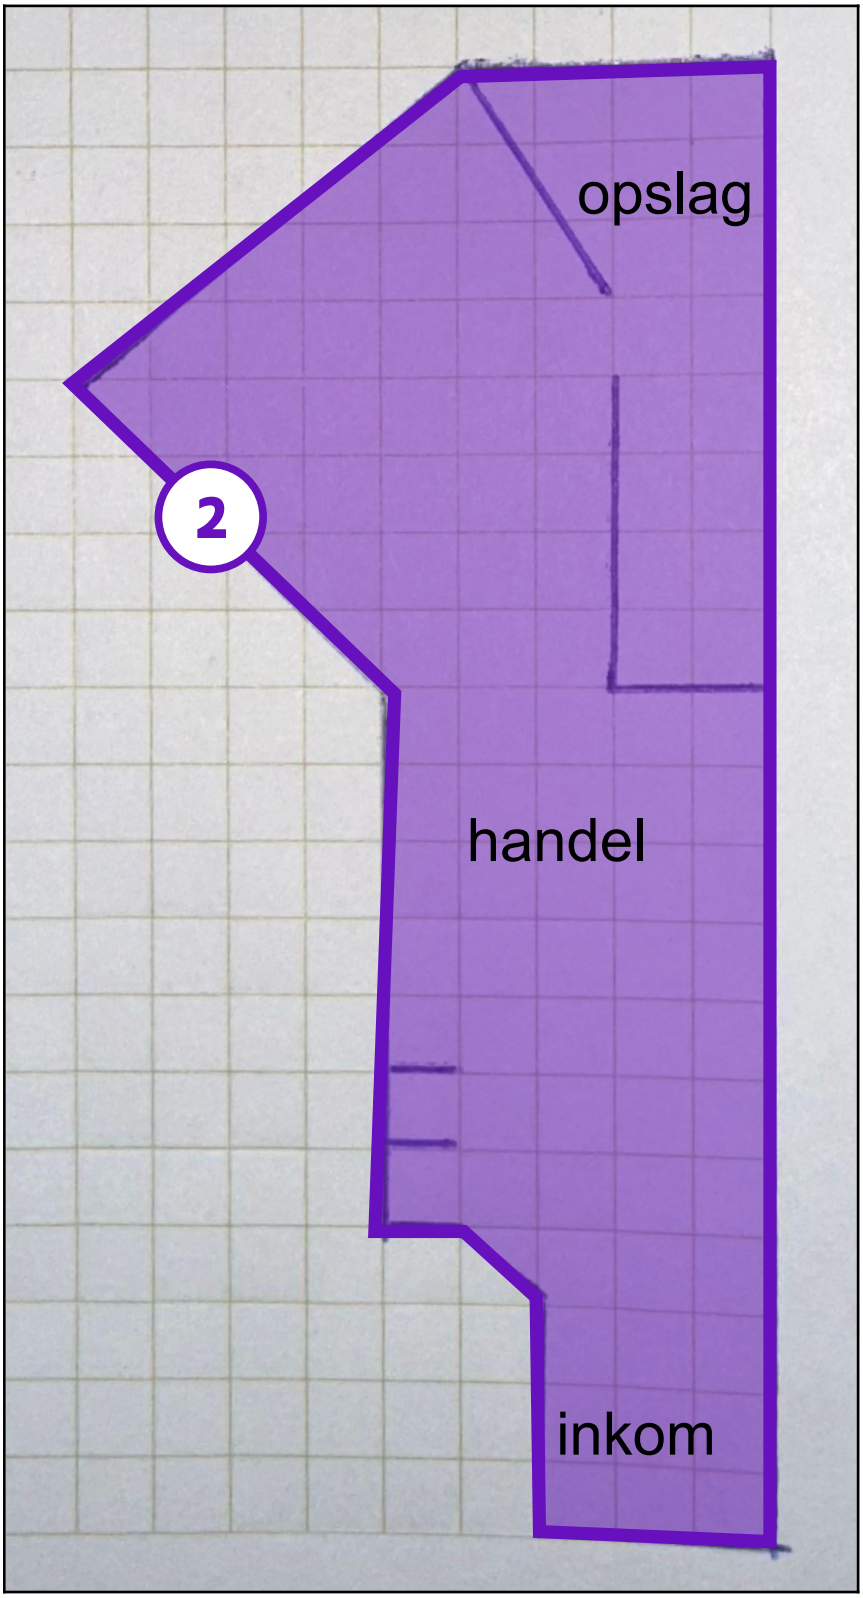
Plan 1.3: gelijkvloers

2. plafonds uit niet asbestverdachte materiaal	Advies	-

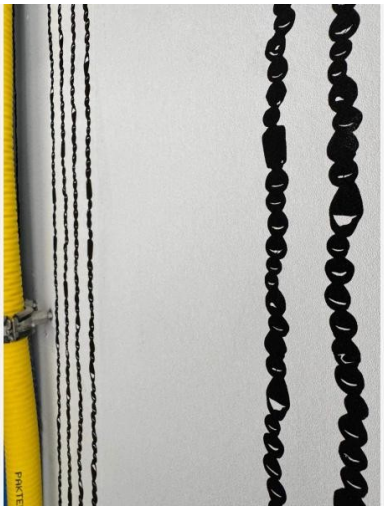
Fiche 1: wanden uit niet asbestverdachte materiaal

De plafonds zijn gemaakt van niet-asbestverdachte materialen (bijvoorbeeld laminaat, gyproc, ..), deze toepassingen zijn niet asbestverdacht. We hebben echter niet kunnen vaststellen of er mogelijk asbestverdachte of asbesthoudende materialen achter deze toepassingen aanwezig zijn. Bij renovatie of sloop is het aangeraden om een destructief onderzoek te laten uitvoeren van deze toepassingen.

Basis voor advies	De asbestdeskundige beoordeelt het materiaal als niet-asbestverdacht.

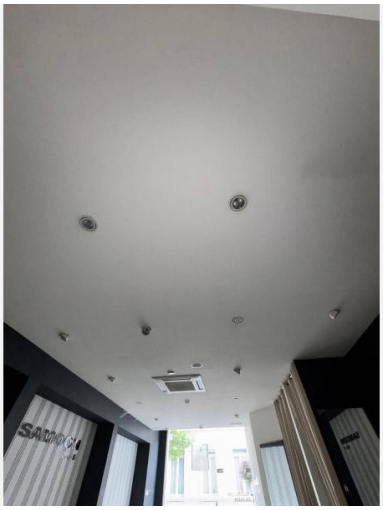
Fiche 2: plafonds uit niet asbestverdachte materiaal

De plafonds zijn gemaakt van niet-asbestverdachte materialen (bijvoorbeeld laminaat, gyproc, ..), deze toepassingen zijn niet asbestverdacht. We hebben echter niet kunnen vaststellen of er mogelijk asbestverdachte of asbesthoudende materialen achter deze toepassingen aanwezig zijn. Bij renovatie of sloop is het aangeraden om een destructief onderzoek te laten uitvoeren van deze toepassingen.

Basis voor advies	De asbestdeskundige beoordeelt het materiaal als niet-asbestverdacht.
