Asbestinventarisattest

Patriottenstraat 119, 2300 Turnhout

Attestnummer : **20230308-000273.000**
Uitgegeven op : **08.03.2023**
Geldig tot : **08.03.2033**

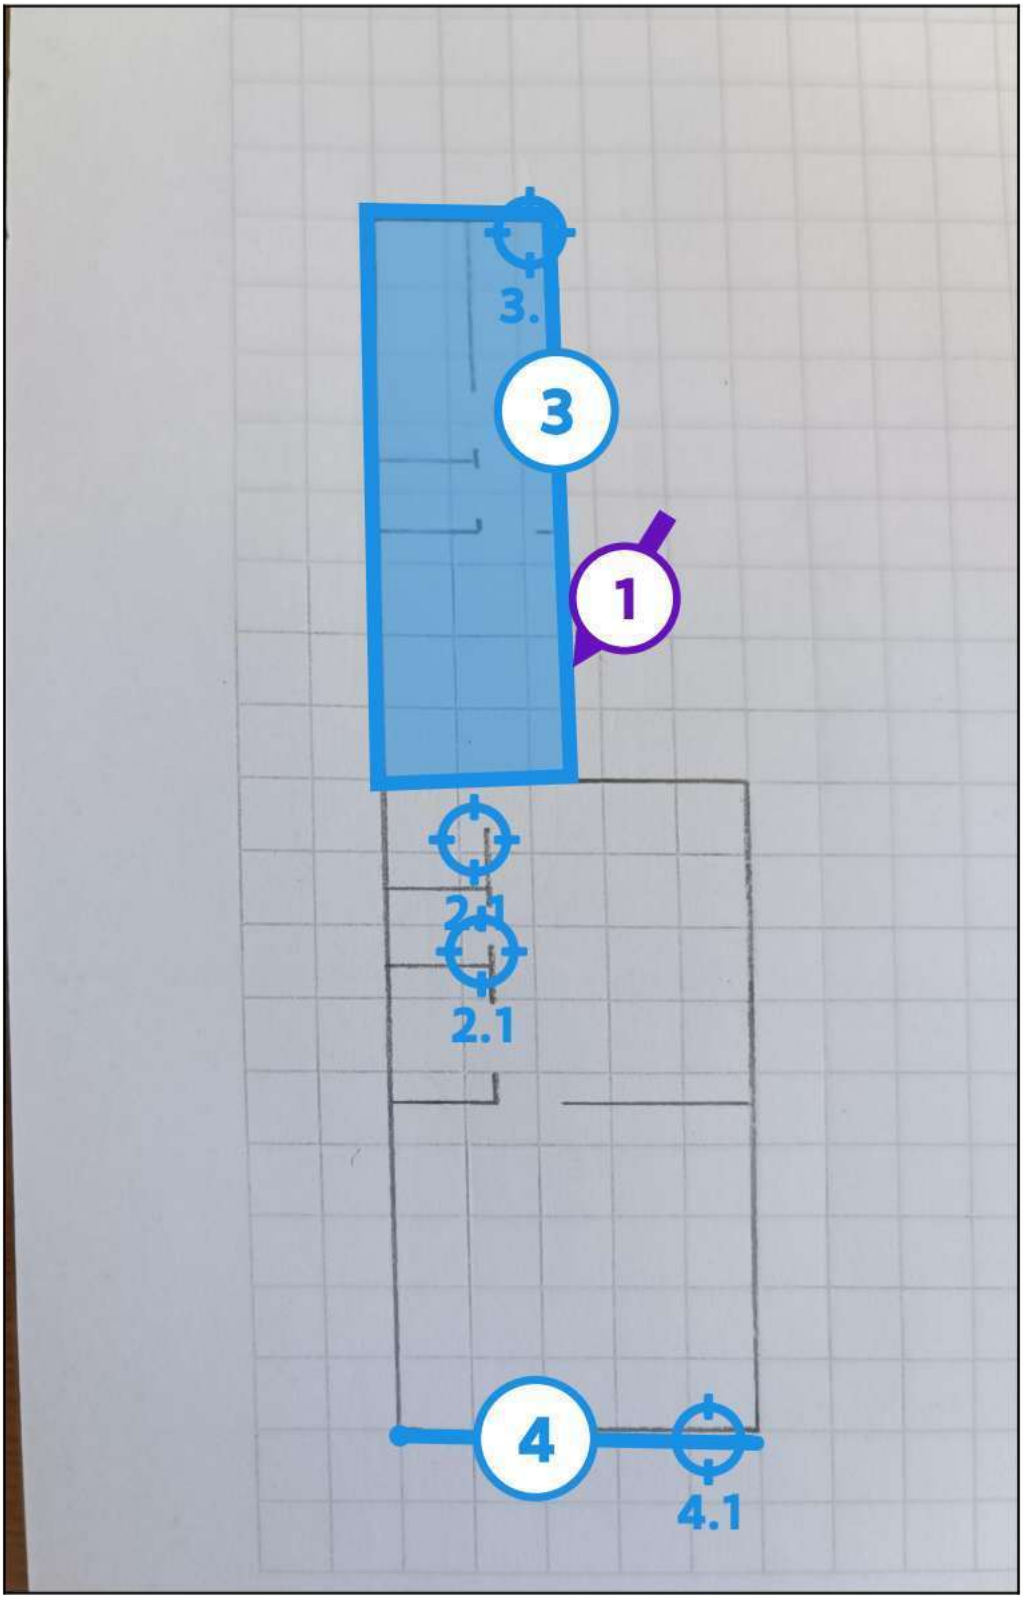
Plan 1.1: Gelijkvloers

1. Mastiek ramen	Advies	-
2. Pleisterwerk muren	Geen asbest	-
2.1 Code: 28/011	Mengmonster	-
3. Roofing plat dak	Geen asbest	-
3.1 Code: 28/2012	Puntmonster	-
4. Crepi voorgevel	Geen asbest	-
4.1 Code: 28/2013	Puntmonster	-

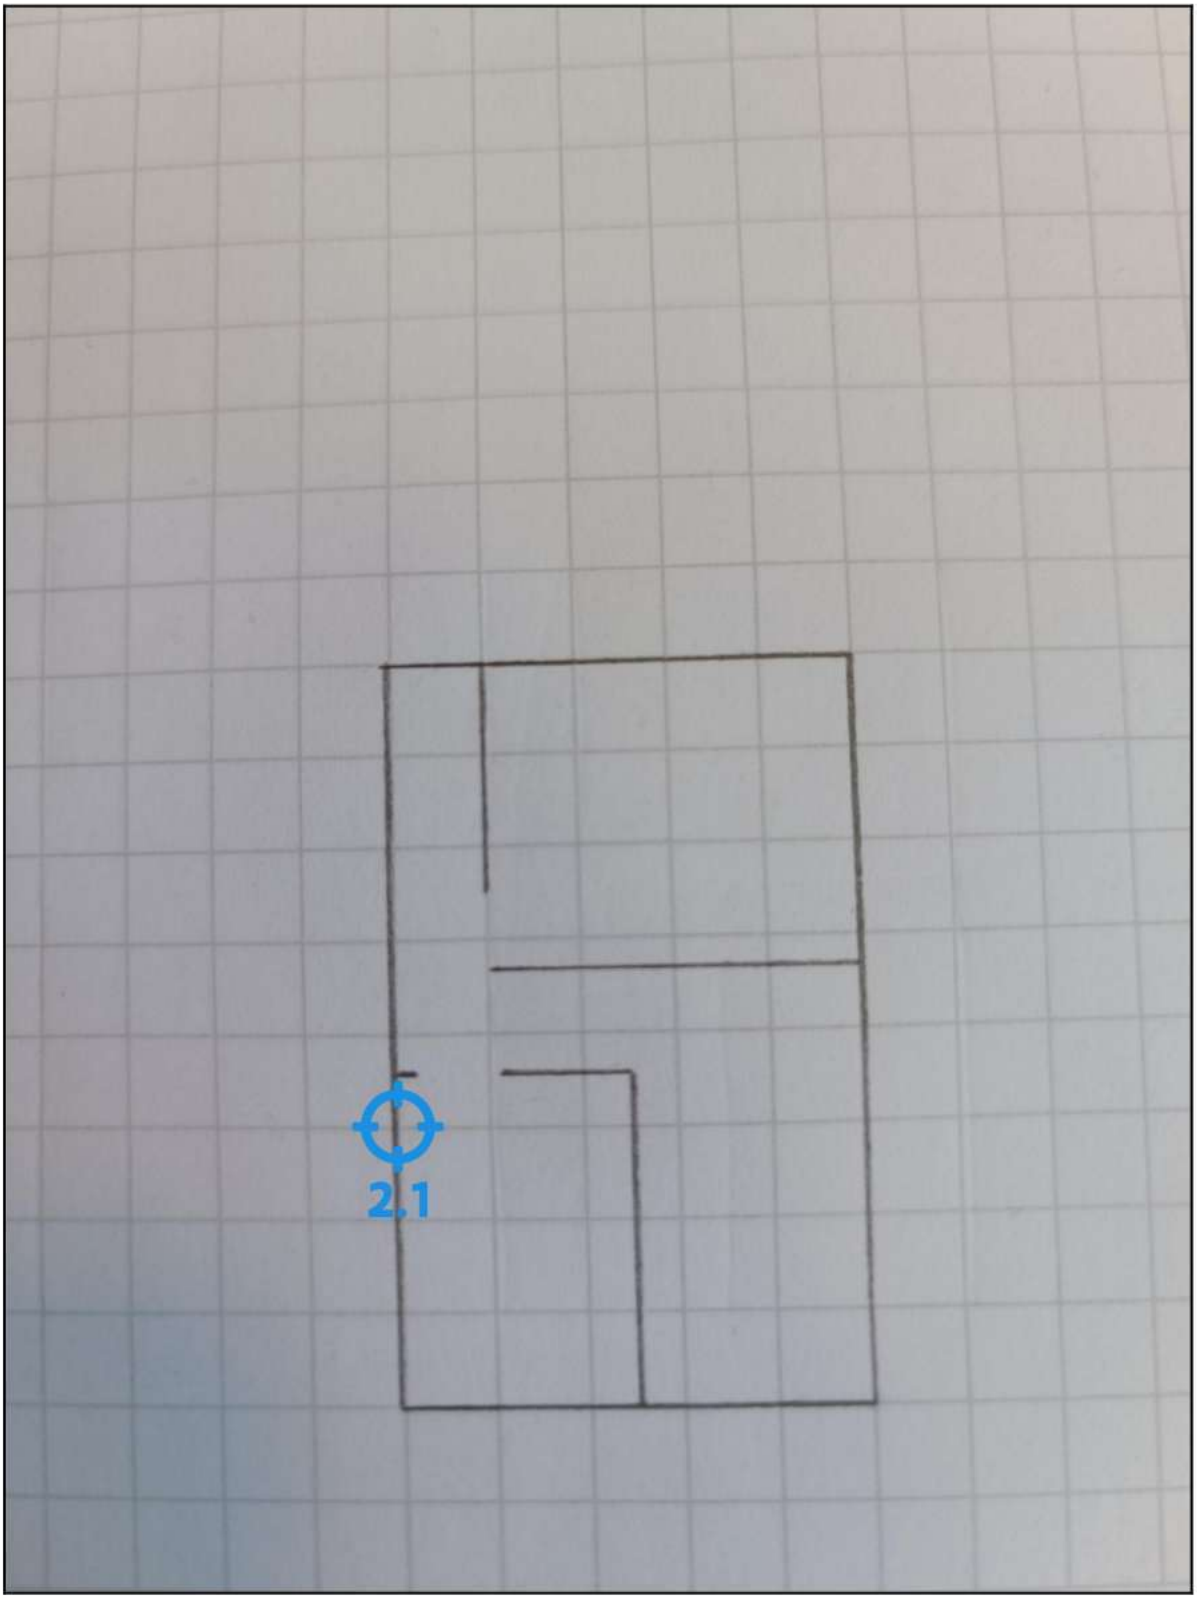
Plan 1.2: Eerste verdieping

2. Pleisterwerk muren	Geen asbest	-
2.1 Code: 28/011	Mengmonster	-
