Asbestinventarisattest

de Merodelei 106, 2300 Turnhout

Attestnummer : **20221111-000032.000**
Uitgegeven op : **11.11.2022**
Geldig tot : **11.11.2032**

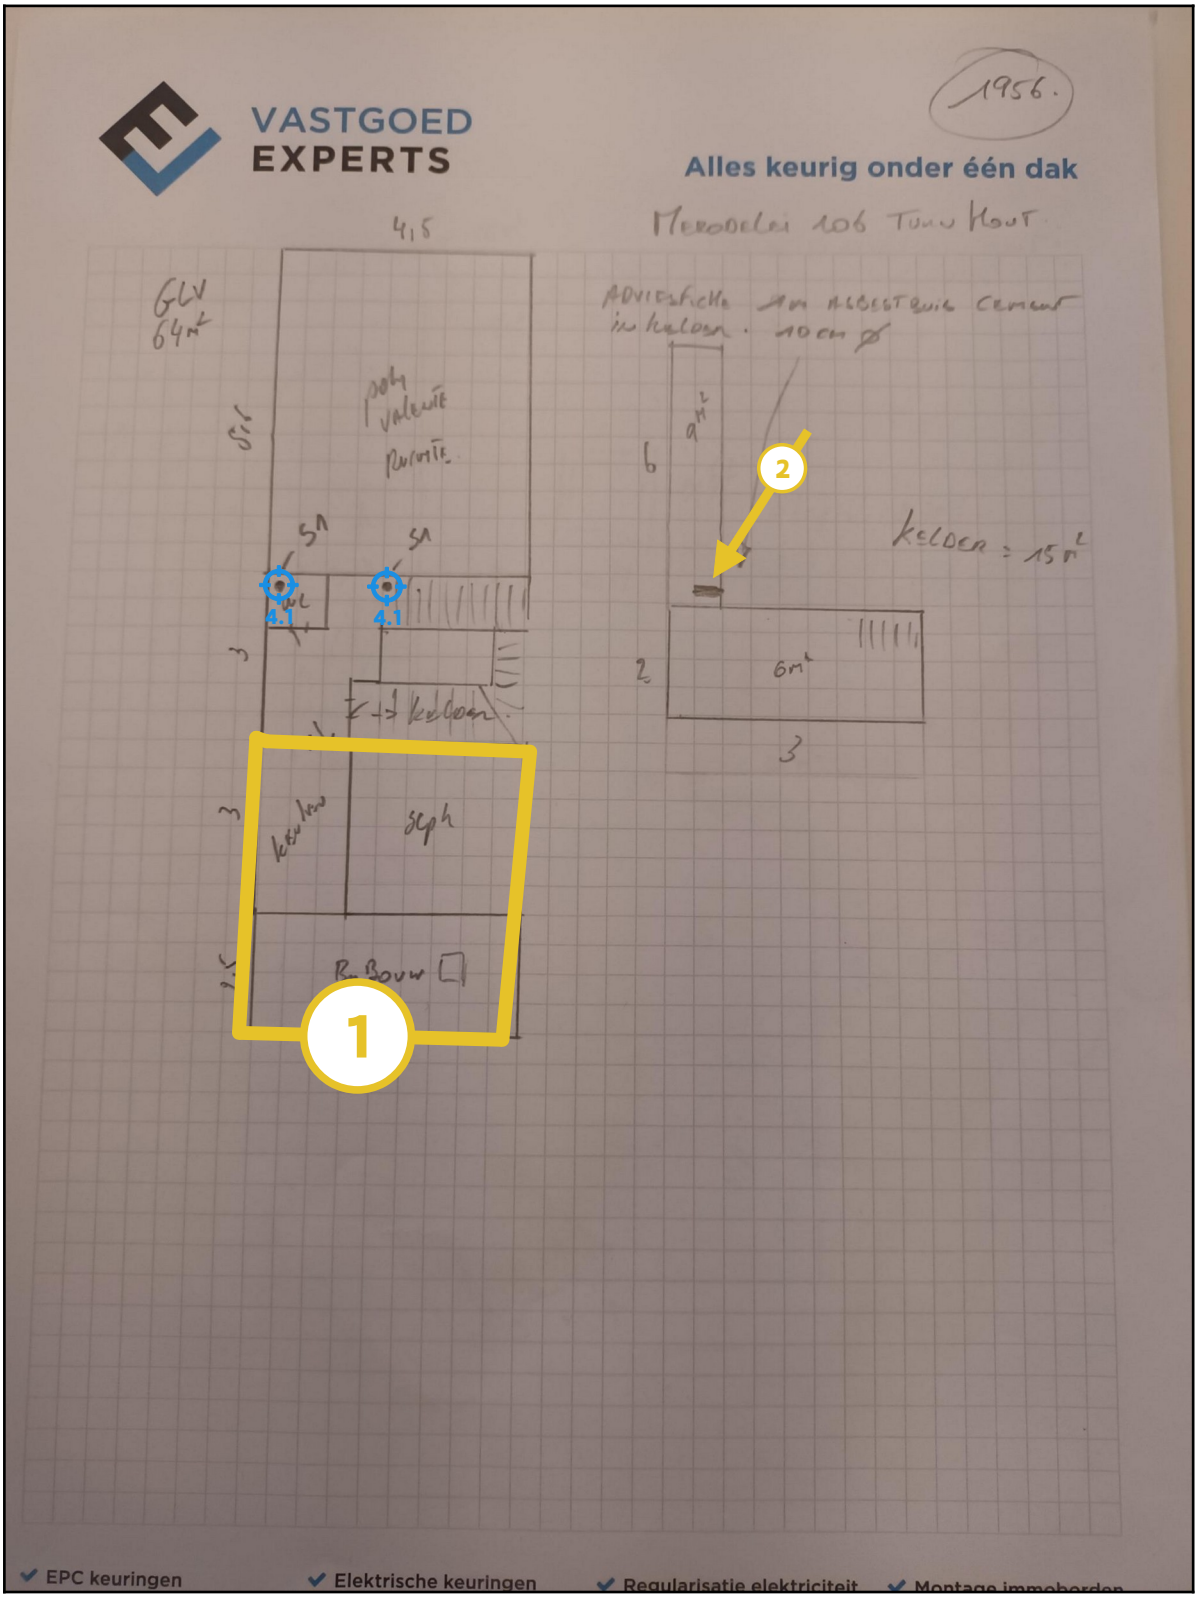
Plan 1.1: Plan gelijkvloers en kelder

1. Roofing plat dak.	Asbestmateriaal	Zorgvuldig beheren
2. Buis afwatering rIolering in kelder.	Asbestmateriaal	Zorgvuldig beheren
4. Pleisterwerk muren	Geen asbest	-
4.1 Code: S1	Mengmonster	-

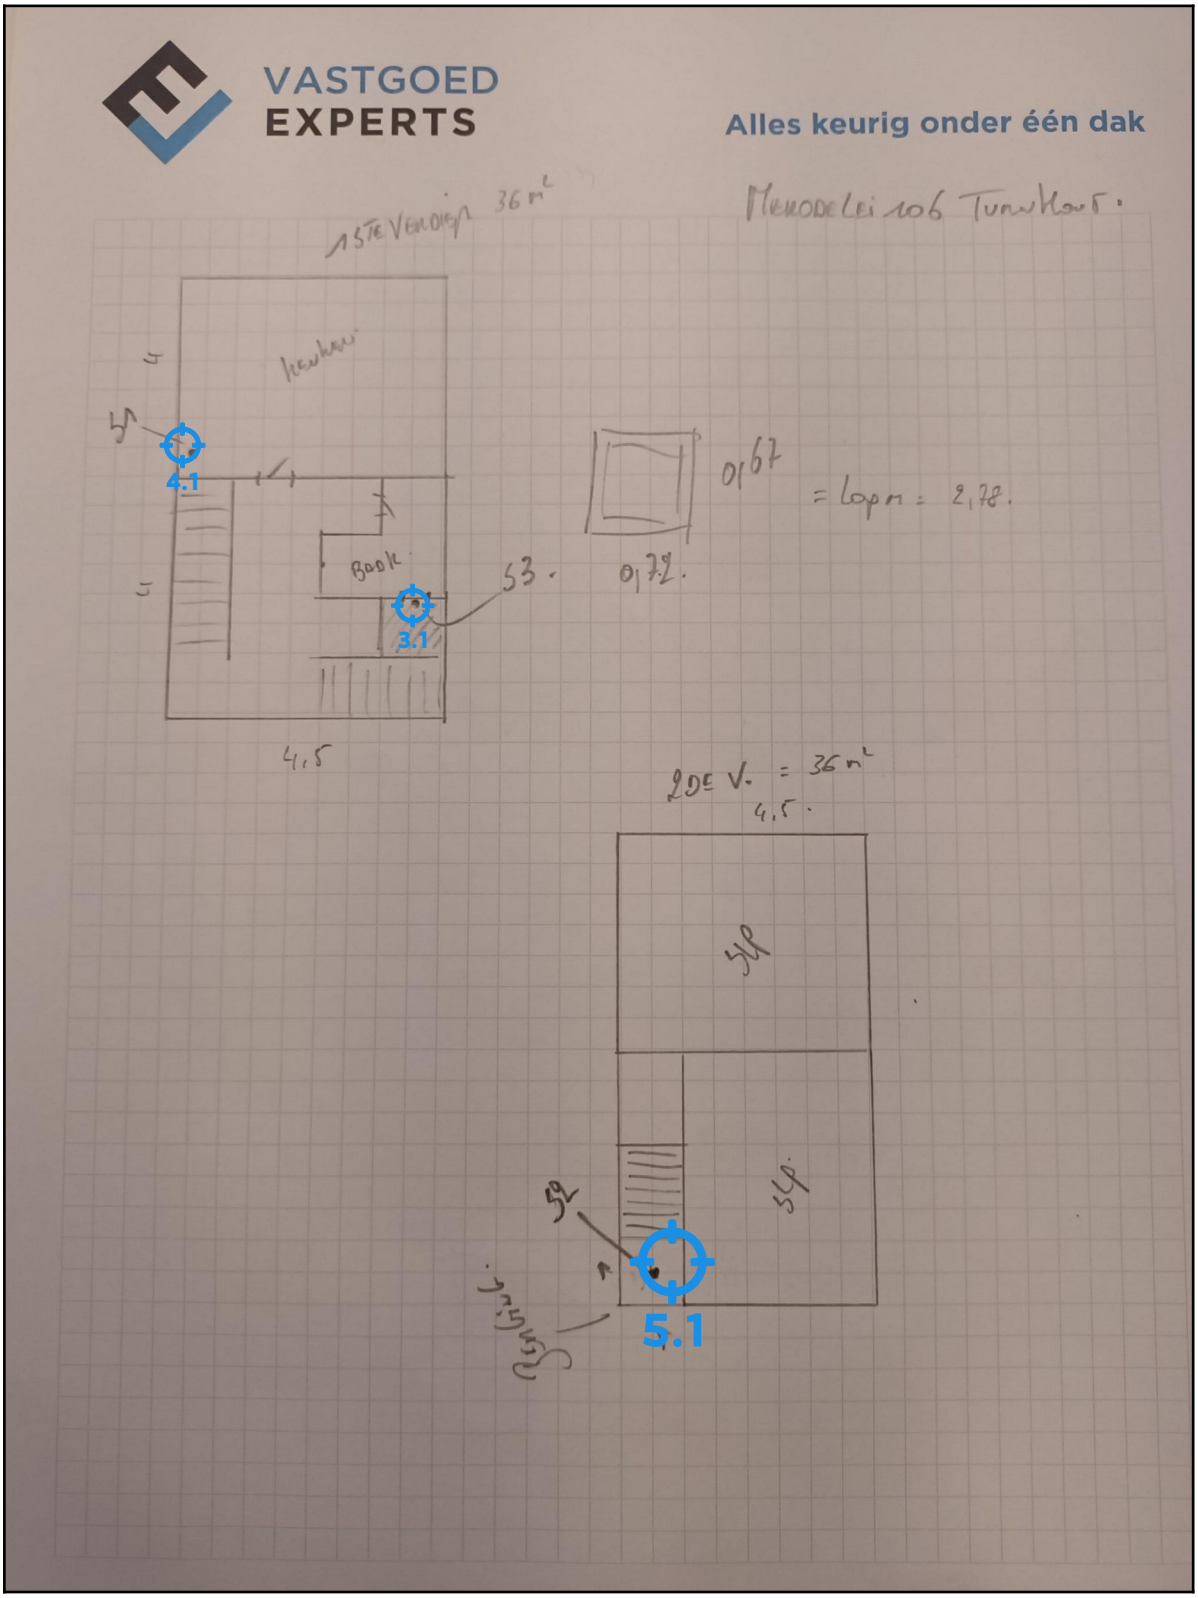
Plan 1.2: Plan verdiep 1 en 2

3. Staal mastiek binnenraam	Geen asbest	-
3.1 Code: S3	Puntmonster	-
4. Pleisterwerk muren	Geen asbest	-
4.1 Code: S1	Mengmonster	-
5. Staal linolium	Geen asbest	-
5.1 Code: S2	Puntmonster	-

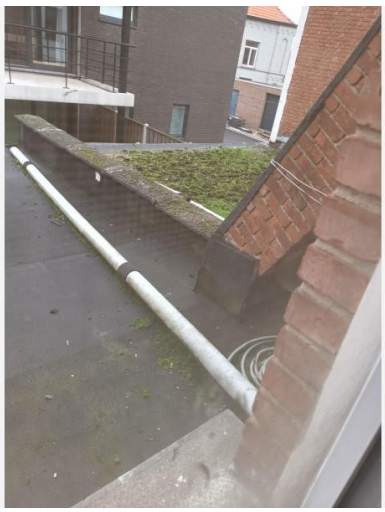
Fiche 1: Roofing plat dak.

Asbestmateriaal

Eindbeoordeling materiaalrisico	Laag materiaalrisico en/of verlaagde kans op vezelvrijgave

Gebondenheid	Categorie 1: hechtgebonden in oorsprong
Asbestsoort (vezeltype)	Crocidoliet aanwezig
Asbestconcentratie	Laag (< 50%)
Afschermingsgraad van het gehele materiaal	Geheel of deels vrij van de buitenlucht
Toestand van het materiaal	Onbeschadigd, niet verweerd

Destructieve handeling voor identificatie	Nee
Opmerking	Er was geen toegang tot het dak, er kon geen staal genomen worden wegens gevaar op lekkage. de toepassing blijft asbestverdacht tot het tegendeel bewezen wordt door staalname en de daarbij behorende laboresultaten.

- Zorg voor een veilig beheer. Vermijd het beschadigen van het asbestmateriaal. Controleer de toestand jaarlijks op wijzigingen.
- Voer bijkomende staalname(s) uit.

- Eenvoudige handelingen: enkel door erkend asbestverwijderaar
  -verwijdering EH door erkend saneerder , Roofing is gelijmd/gebrand en is niet eenvoudig los te maken.

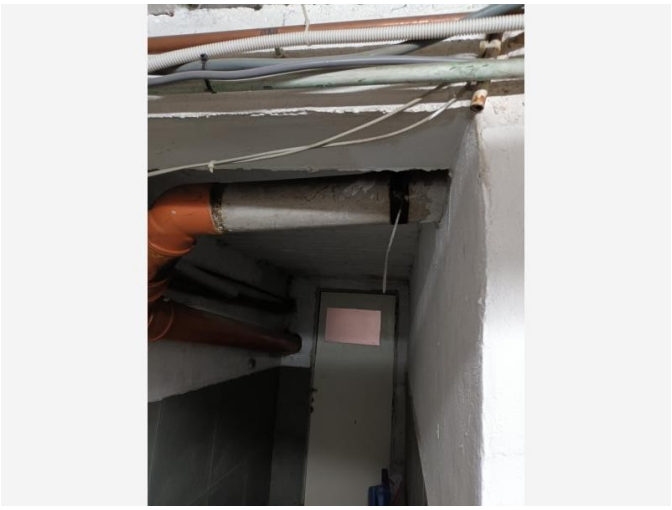
Fiche 2: Buis afwatering rIolering in kelder.

Asbestmateriaal

Eindbeoordeling materiaalrisico	Laag materiaalrisico en/of verlaagde kans op vezelvrijgave

Gebondenheid	Categorie 1: hechtgebonden in oorsprong
Asbestsoort (vezeltype)	Crocidoliet aanwezig
Asbestconcentratie	Laag (< 50%)
Afschermingsgraad van het gehele materiaal	Geheel of deels (ook) vrij aan de binnenlucht
Toestand van het materiaal	Onbeschadigd, niet verweerd

Destructieve handeling voor identificatie	Nee
Opmerking	De cement buis is vastgelijmd aan een pvc buis, er kon geen staal genomen worden omwille het breken van de buis wat voor lekkage kan zorgen. de toepassing blijft asbestverdacht tot het tegendeel bewezen wordt door staalname en de daarbij horende laboresultaten.

- Zorg voor een veilig beheer. Vermijd het beschadigen van het asbestmateriaal. Controleer de toestand jaarlijks op wijzigingen.
- Voer bijkomende staalname(s) uit.

- Eenvoudige handelingen: enkel door erkend asbestverwijderaar
  -verwijdering EH door erkend saneerder , de buis is gelijmd en gecementeerd en is niet eenvoudig los te maken.

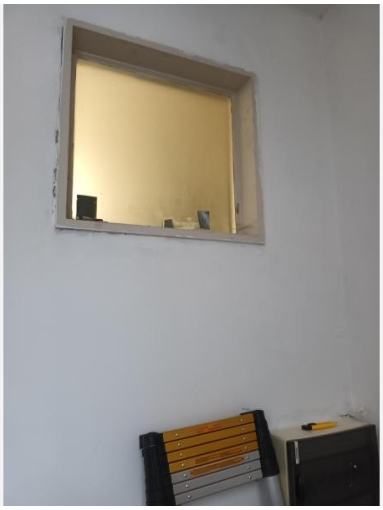
Fiche 3: Staal mastiek binnenraam

Geen asbest

#	Type	Referentie	Resultaat
3.1	Puntmonster	S3	Geen asbest

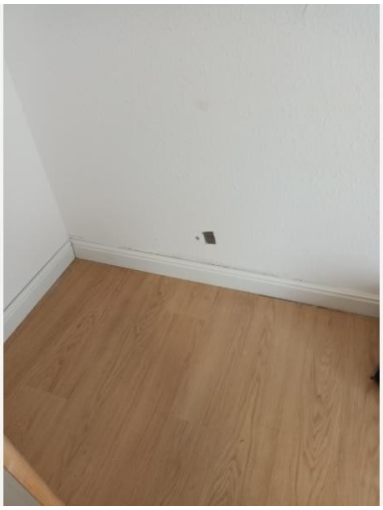
Fiche 4: Pleisterwerk muren

Geen asbest

#	Type	Referentie	Resultaat
4.1	Mengmonster	S1	Geen asbest

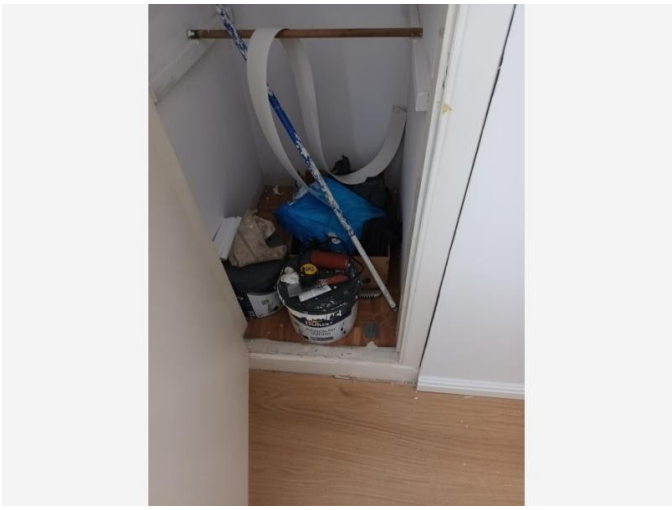
Fiche 5: Staal linolium

Geen asbest

#	Type	Referentie	Resultaat
5.1	Puntmonster	S2	Geen asbest
