Asbestinventarisattest

Spoorwegstraat 38/2, 2300 Turnhout

Attestnummer : **20261105-000373.000**
Uitgegeven op : **05.11.2026**
Geldig tot : **Onbeperkt** (tenzij de toestand wijzigt)

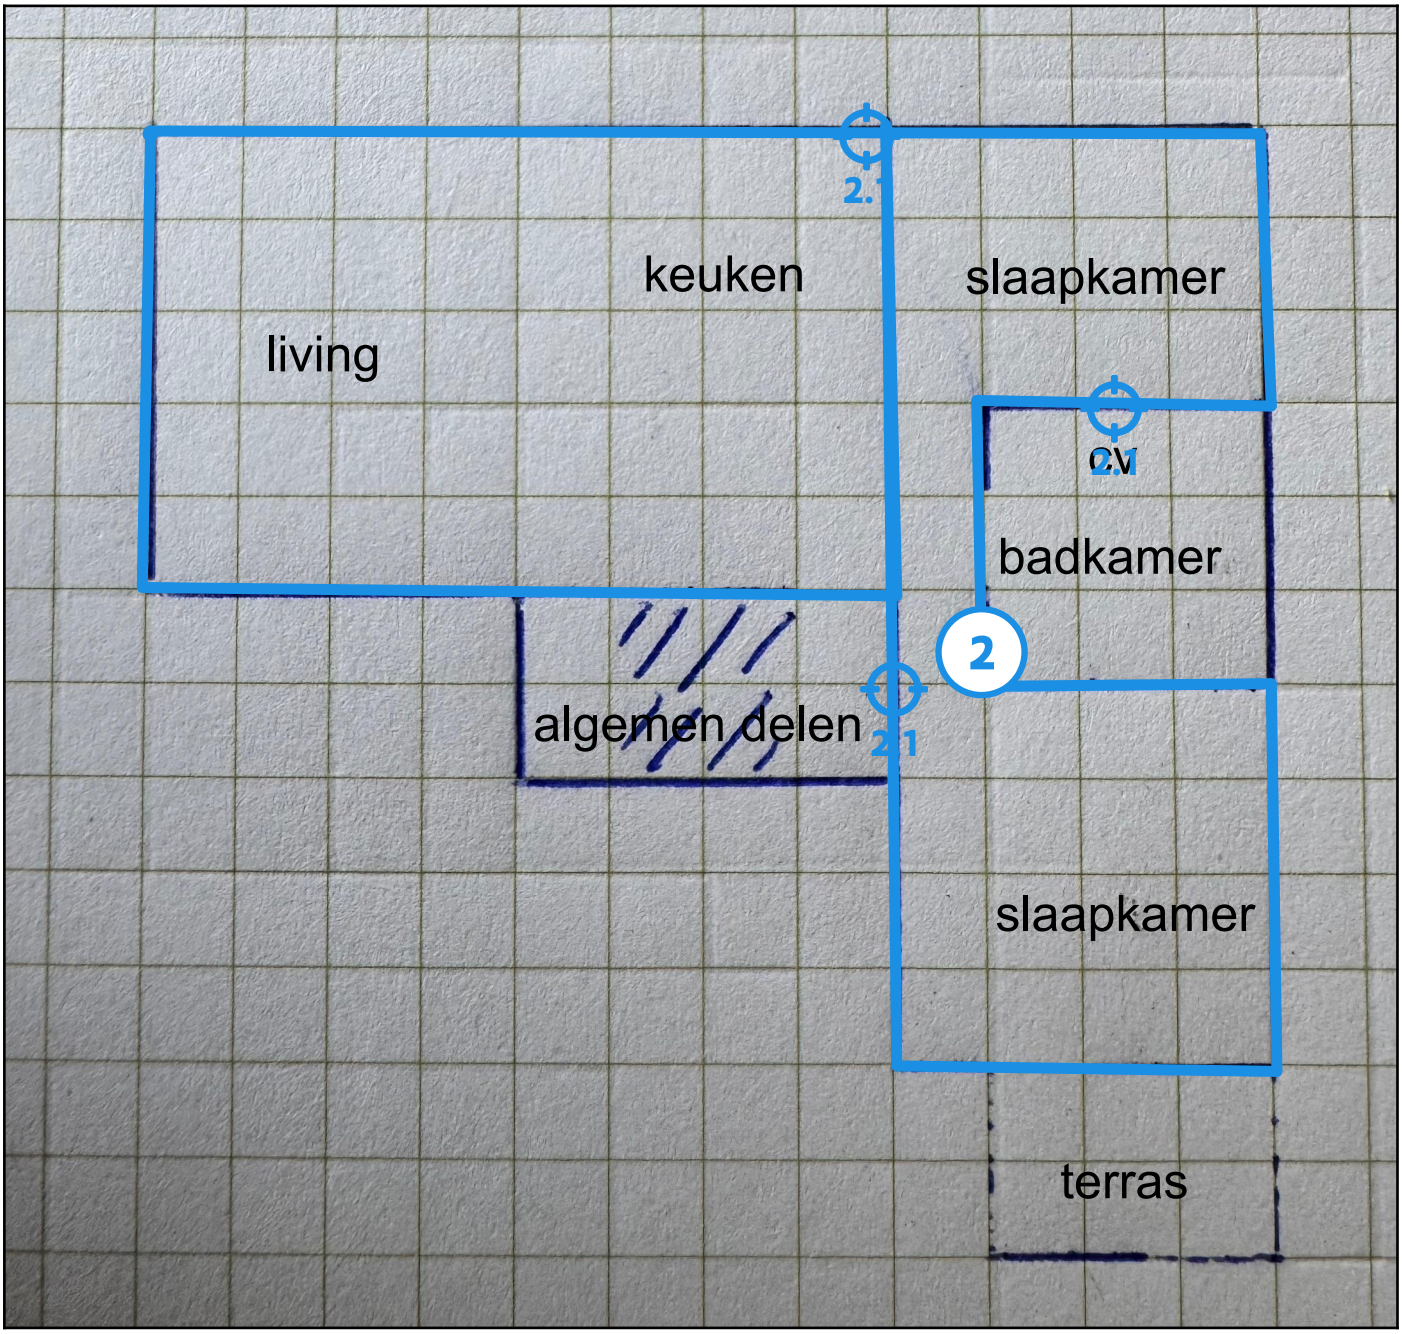
Plan 1.1: Verdieping 1

Beschrijving	Type	Actie
2. pleisterwerk muren	Geen asbest	-
2.1 Code: mm01	Mengmonster	-

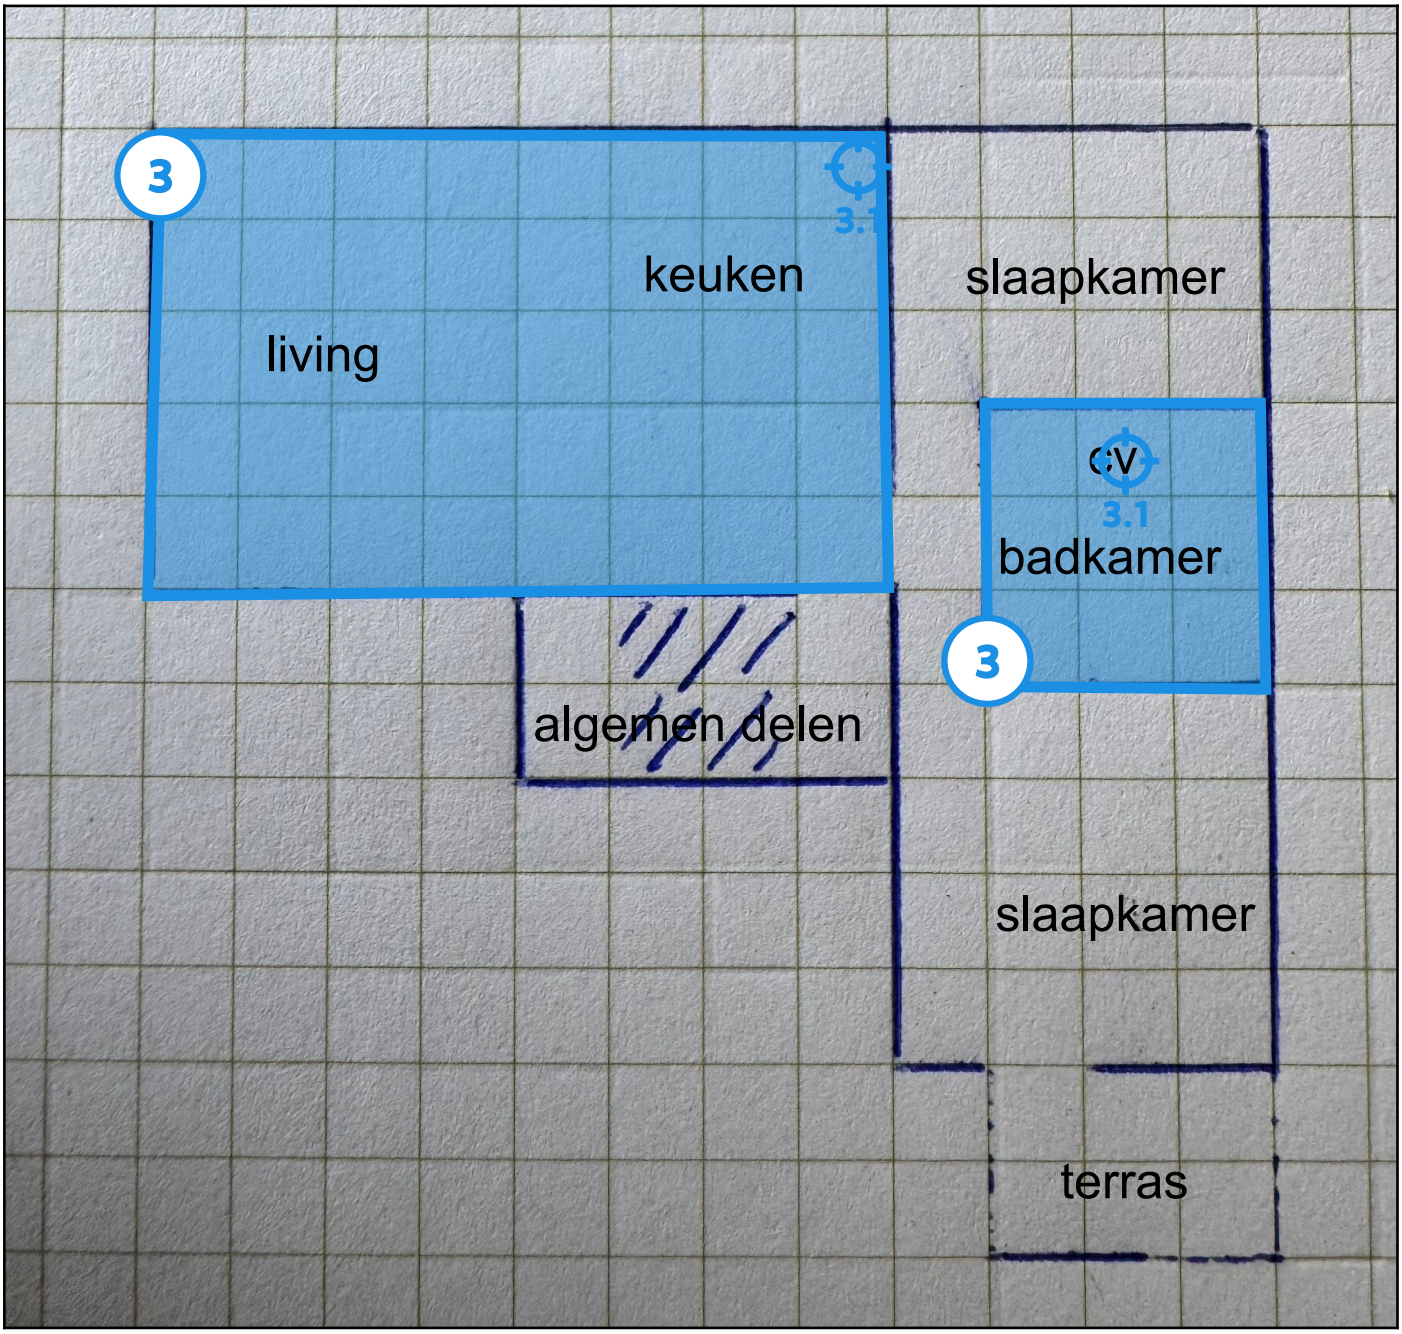
Plan 1.2: Verdieping 1

Beschrijving	Type	Actie
3. pleisterwerk plafond	Geen asbest	-
3.1 Code: mm02	Mengmonster	-

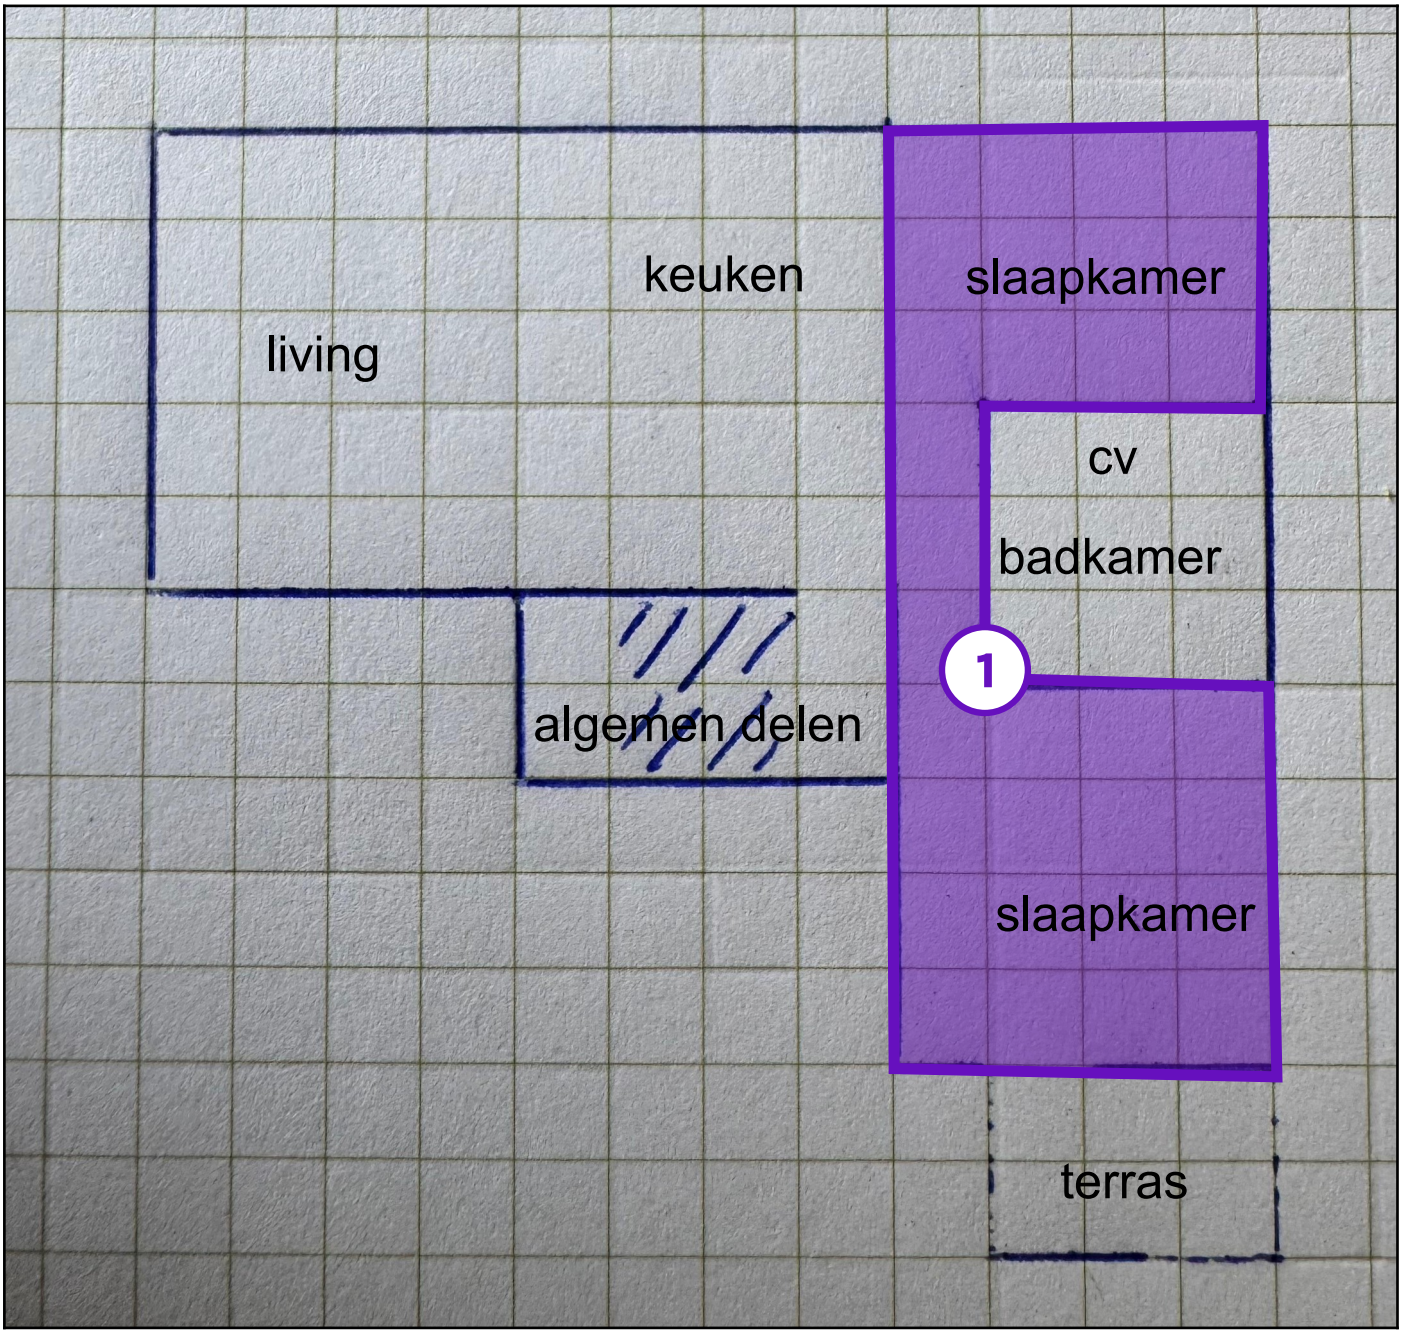
Plan 1.3: Verdieping 1

Beschrijving	Type	Actie
1. plafonds uit niet asbestverdachte materiaal	Advies	-

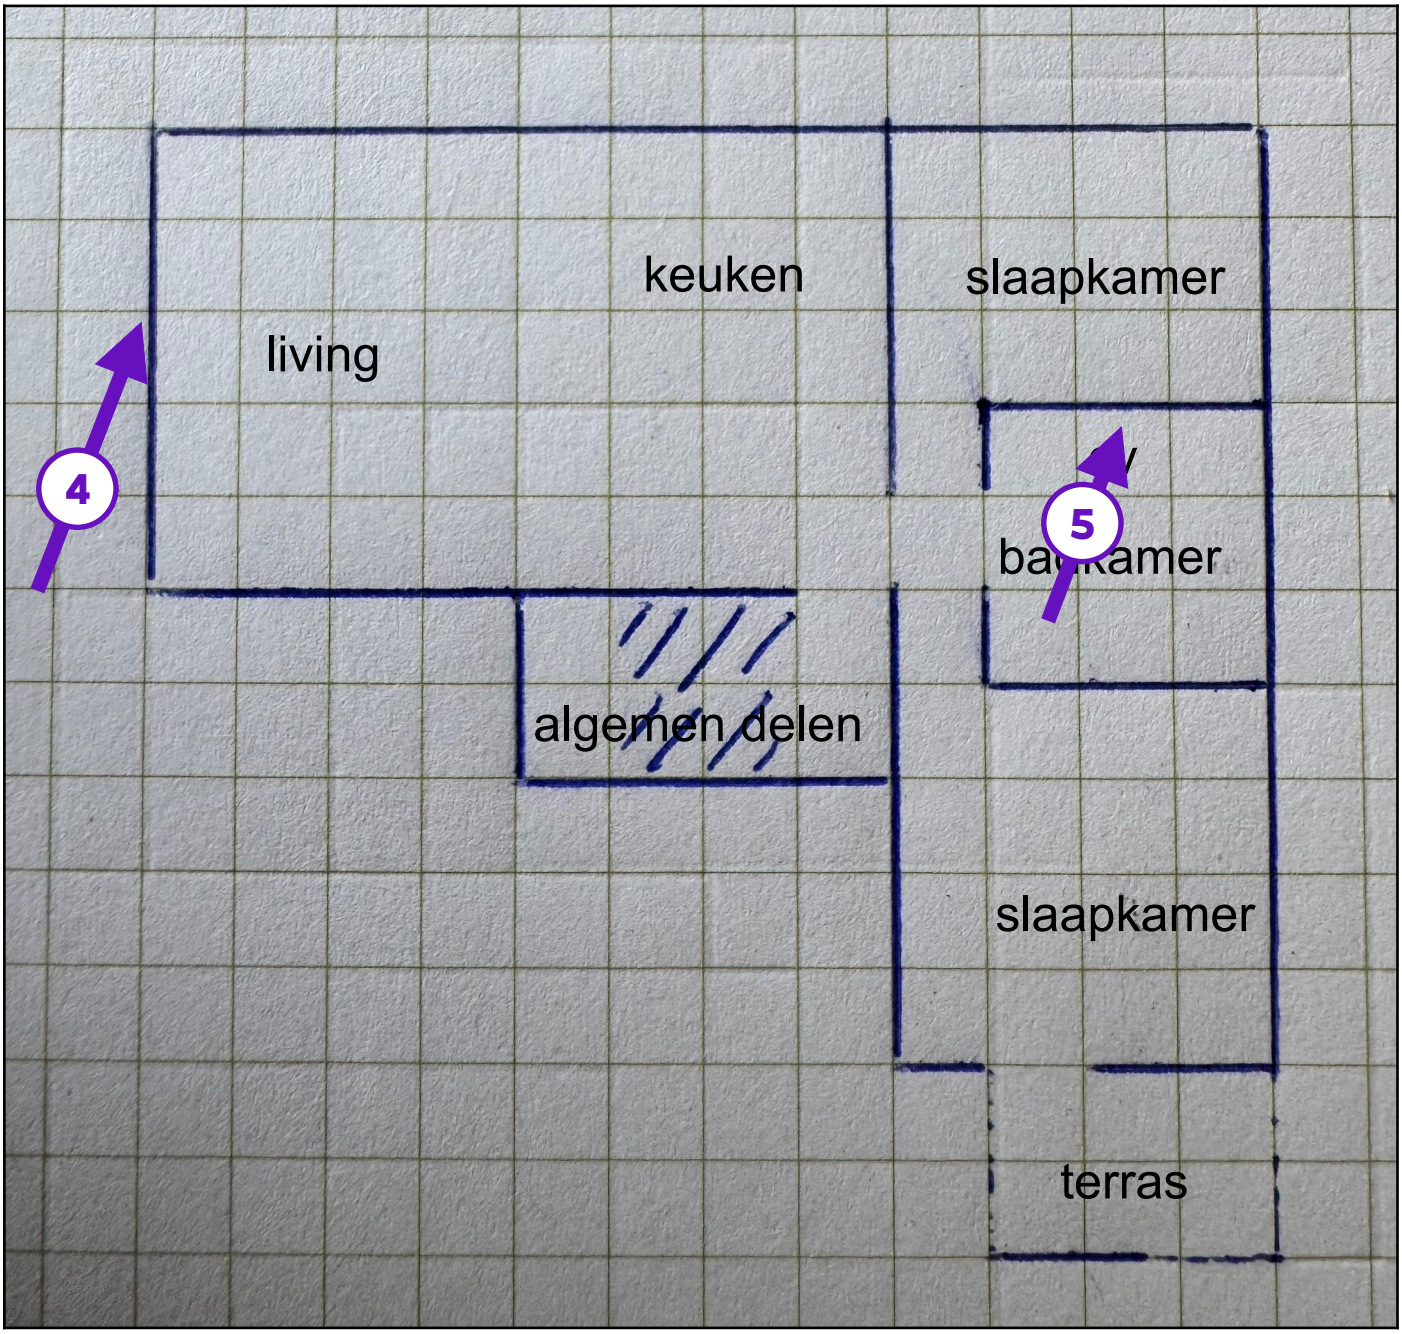
Plan 1.4: Verdieping 1

Beschrijving	Type	Actie
4. Afdichtingsmateriaal (mastiek, kit, ...) aan schrijnwerk	Overige ruimte of materiaal	-
5. cv - ketel	Overige ruimte of materiaal	-

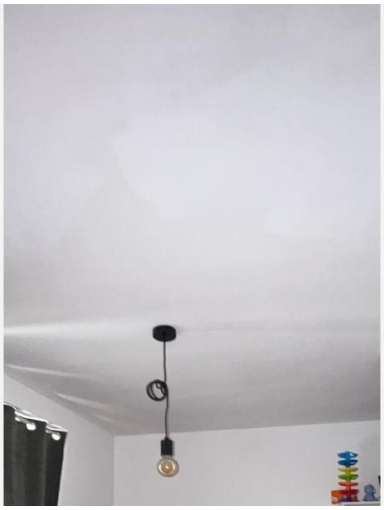
Fiche 1: plafonds uit niet asbestverdachte materiaal

De plafonds zijn gemaakt van niet-asbestverdachte materialen (bijvoorbeeld laminaat, gyproc, ..), deze toepassingen zijn niet asbestverdacht. We hebben echter niet kunnen vaststellen of er mogelijk asbestverdachte of asbesthoudende materialen achter deze toepassingen aanwezig zijn. Bij renovatie of sloop is het aangeraden om een destructief onderzoek te laten uitvoeren van deze toepassingen.

Basis voor advies	De asbestdeskundige beoordeelt het materiaal als niet-asbestverdacht.

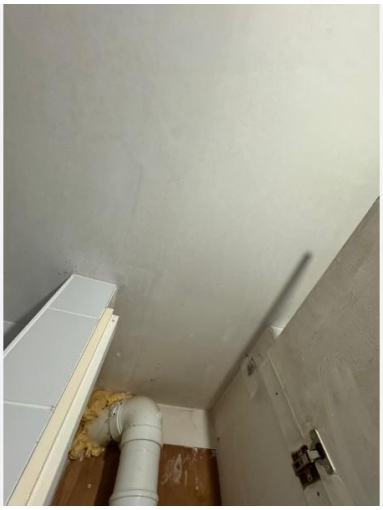
Fiche 3: pleisterwerk plafond

Geen asbest

#	Type	Referentie	Resultaat
3.1	Mengmonster	mm02	Geen asbest

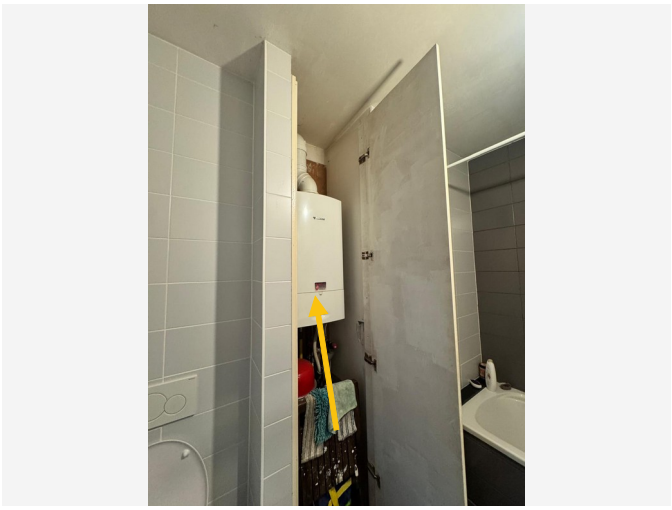
Beschrijving	Notitie	Terug te vinden op plannen
Fiche 4: Afdichtingsmateriaal (mastiek, kit, ...) aan schrijnwerk	Bij de visuele inspectie werd rond de ramen en deuren een kitafdichting aangetroffen. Op basis van de uiterlijk waarneembare kenmerken (kleur, glans, textuur, hechting) en de toepassingsperiode werd vastgesteld dat het gaat om een moderne siliconenkit en niet om een asbesthoudende afdichting.	Plan 1.4: Verdieping 1
Fiche 5: cv - ketel	Tijdens de inspectie werd een ketel aangetroffen. Het betreft een moderne ketel, geproduceerd na 2001. Op basis hiervan wordt de ketel niet als asbestverdacht beschouwd.	Plan 1.4: Verdieping 1
