Asbestinventarisattest

Vinkendreef 17, 3910 Pelt

Attestnummer : **20260113-000406.000**
Uitgegeven op : **13.01.2026**
Geldig tot : **13.01.2036**

Asbestveilig (maar niet asbestvrij)

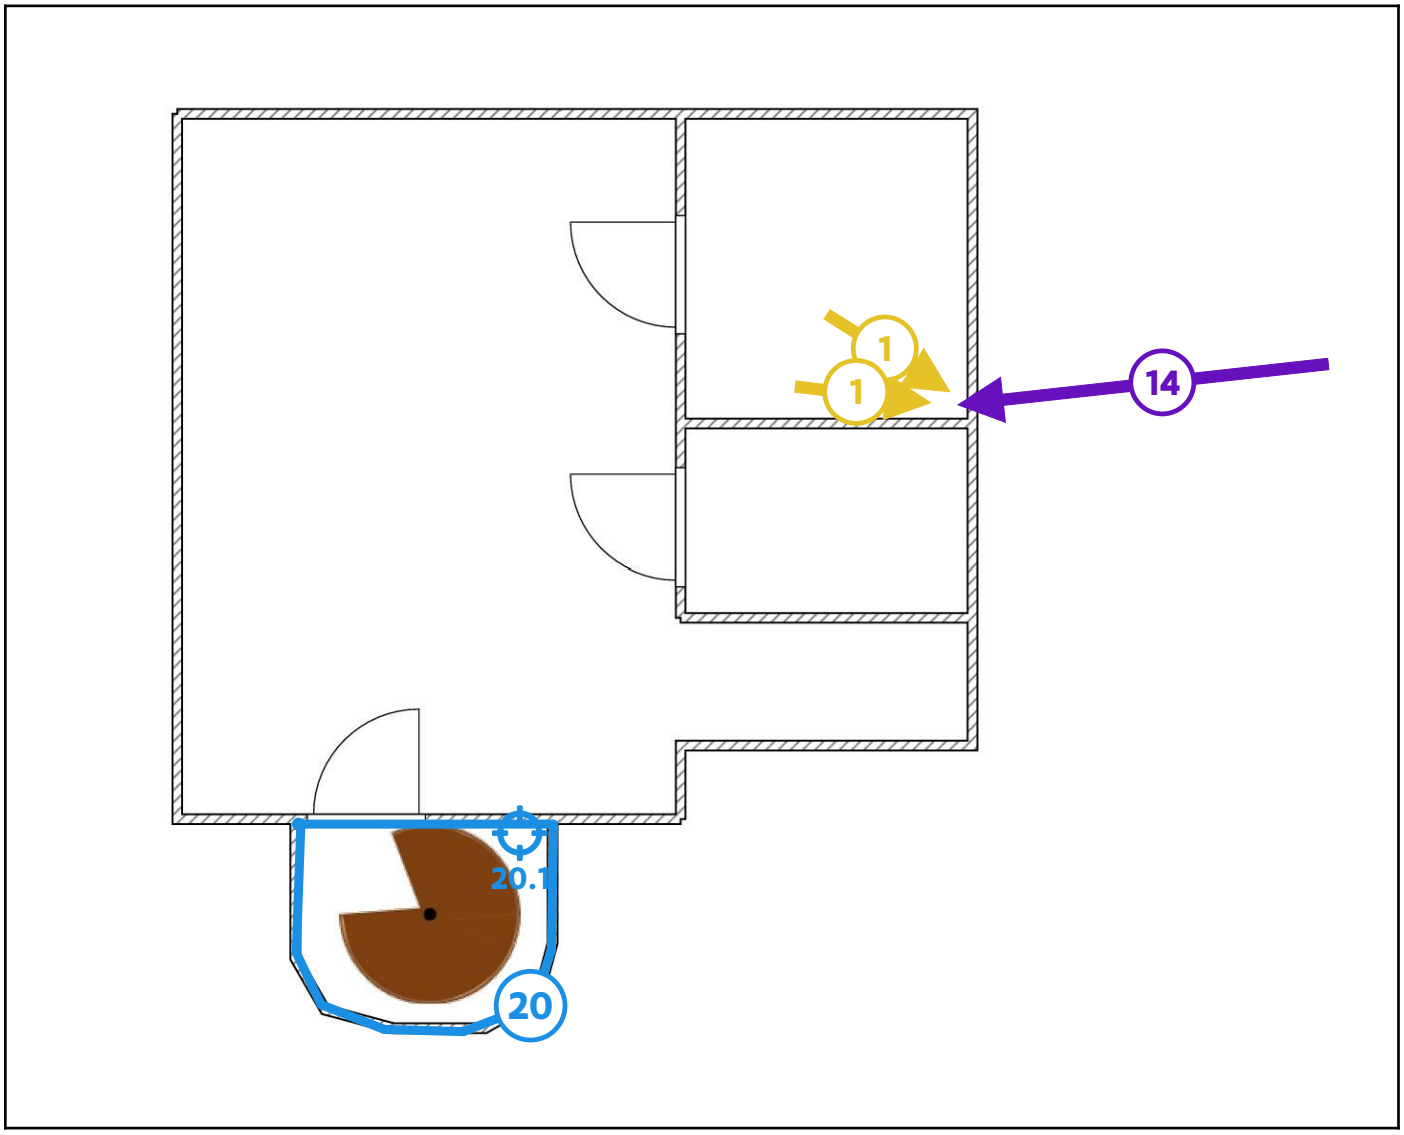
Plan 1.2: kelder

Beschrijving	Type	Actie
1. afdek kapje schouw	Asbestmateriaal	Zorgvuldig beheren
14. onderste gedeelte schouw	Advies	-
20. bepleistering wanden	Geen asbest	-
20.1 Code: 6020281398	Mengmonster	-

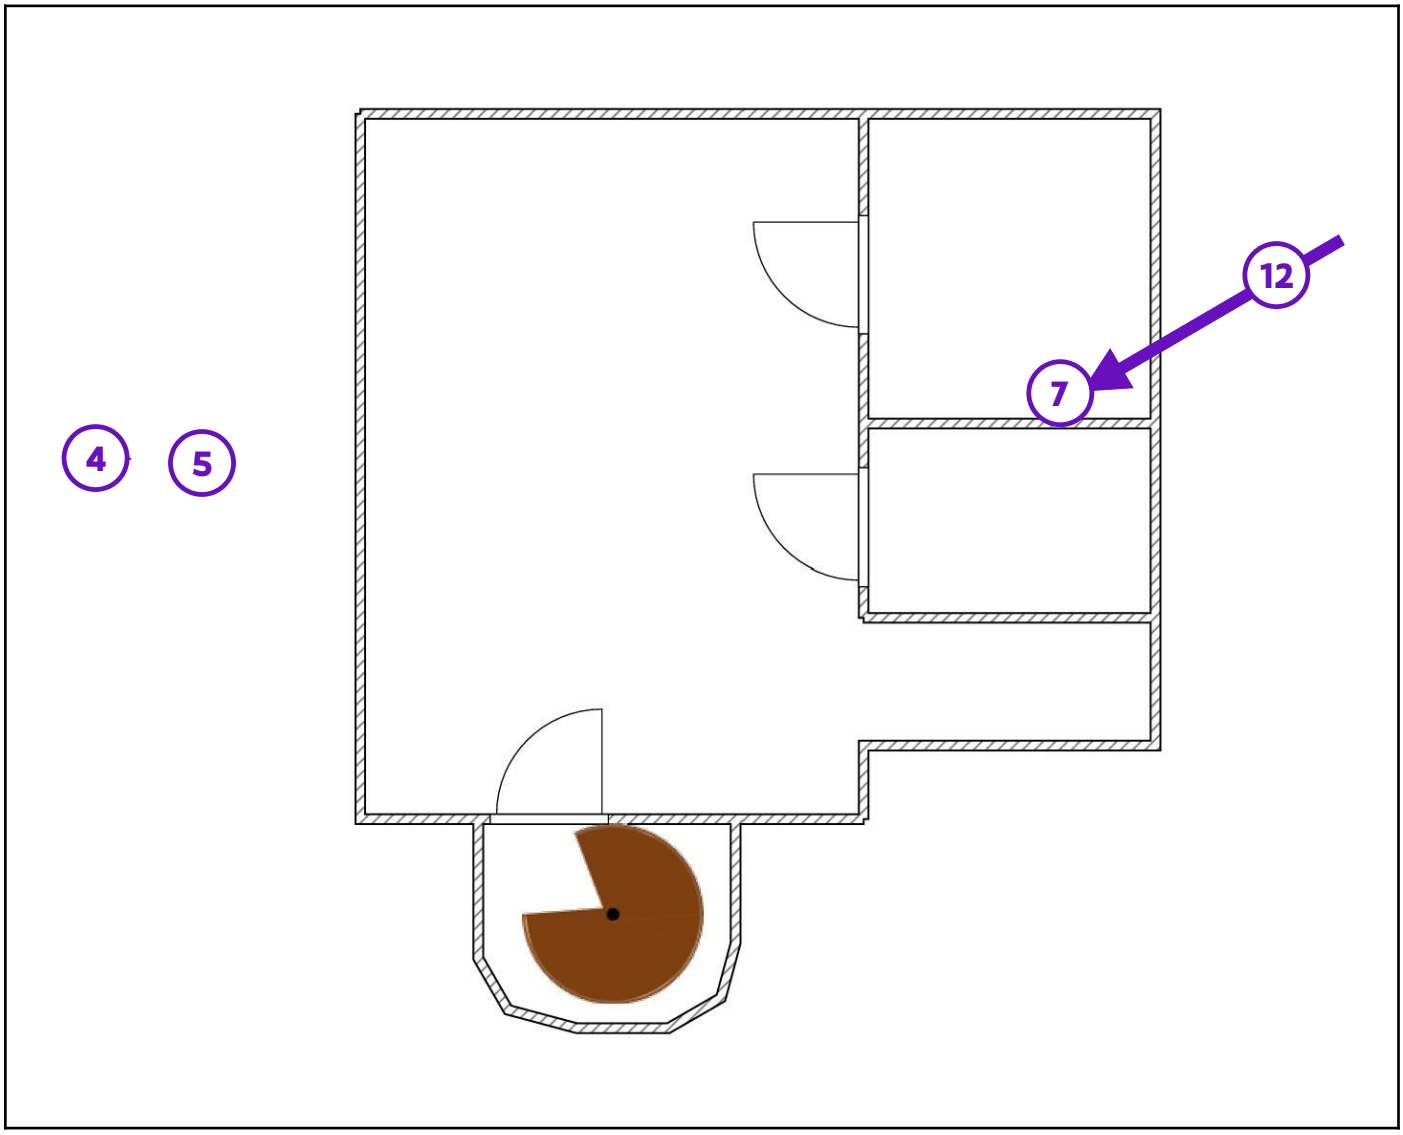
Plan 1.3: kelder

Beschrijving	Type	Actie
4. leidingisolatie	Beperking	-
5. lift	Beperking	-
7. stookketel dichtingen	Beperking	-
12. aardgas ketel	Advies	-

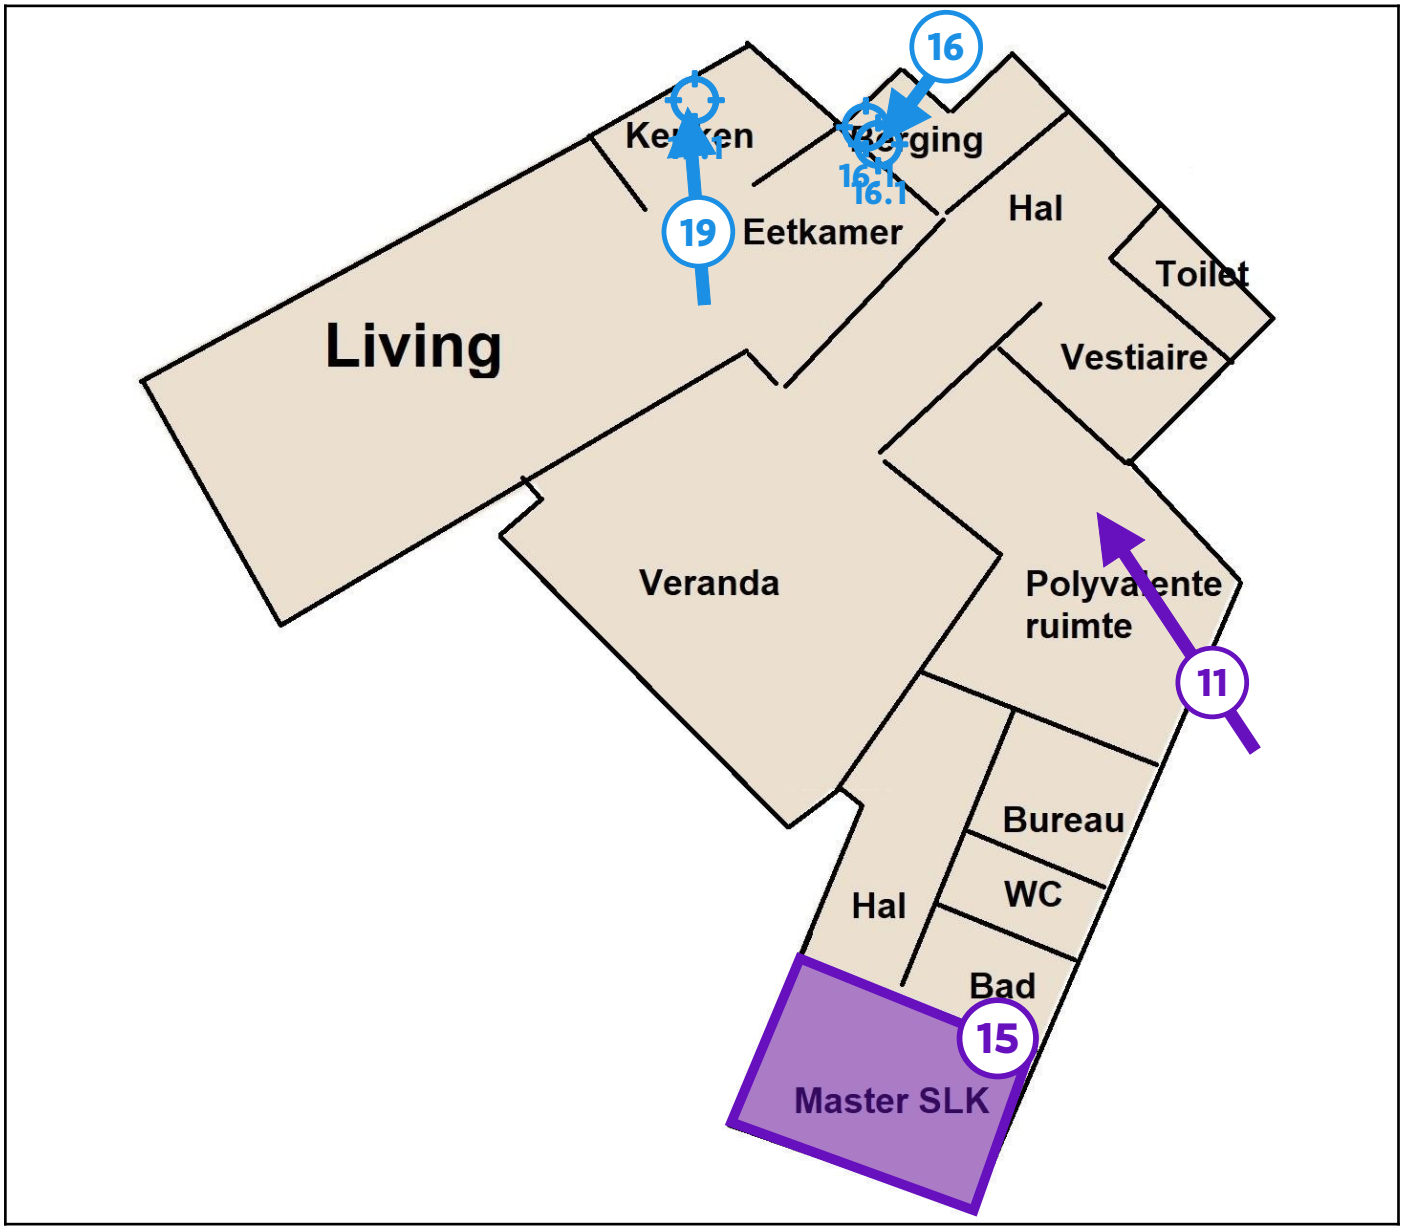
Plan 1.4: gelijkvloers

Beschrijving	Type	Actie
11. koord kachel bureauruimte	Advies	-
15. lijmlaag onder tapijt	Advies	-
16. teer pakking onder gootsteen	Geen asbest	-
16.1 Code: 6020281397	Mengmonster	-
19. coating gootsteen	Geen asbest	-

19.1 Code: 6020281401	Puntmonster	-

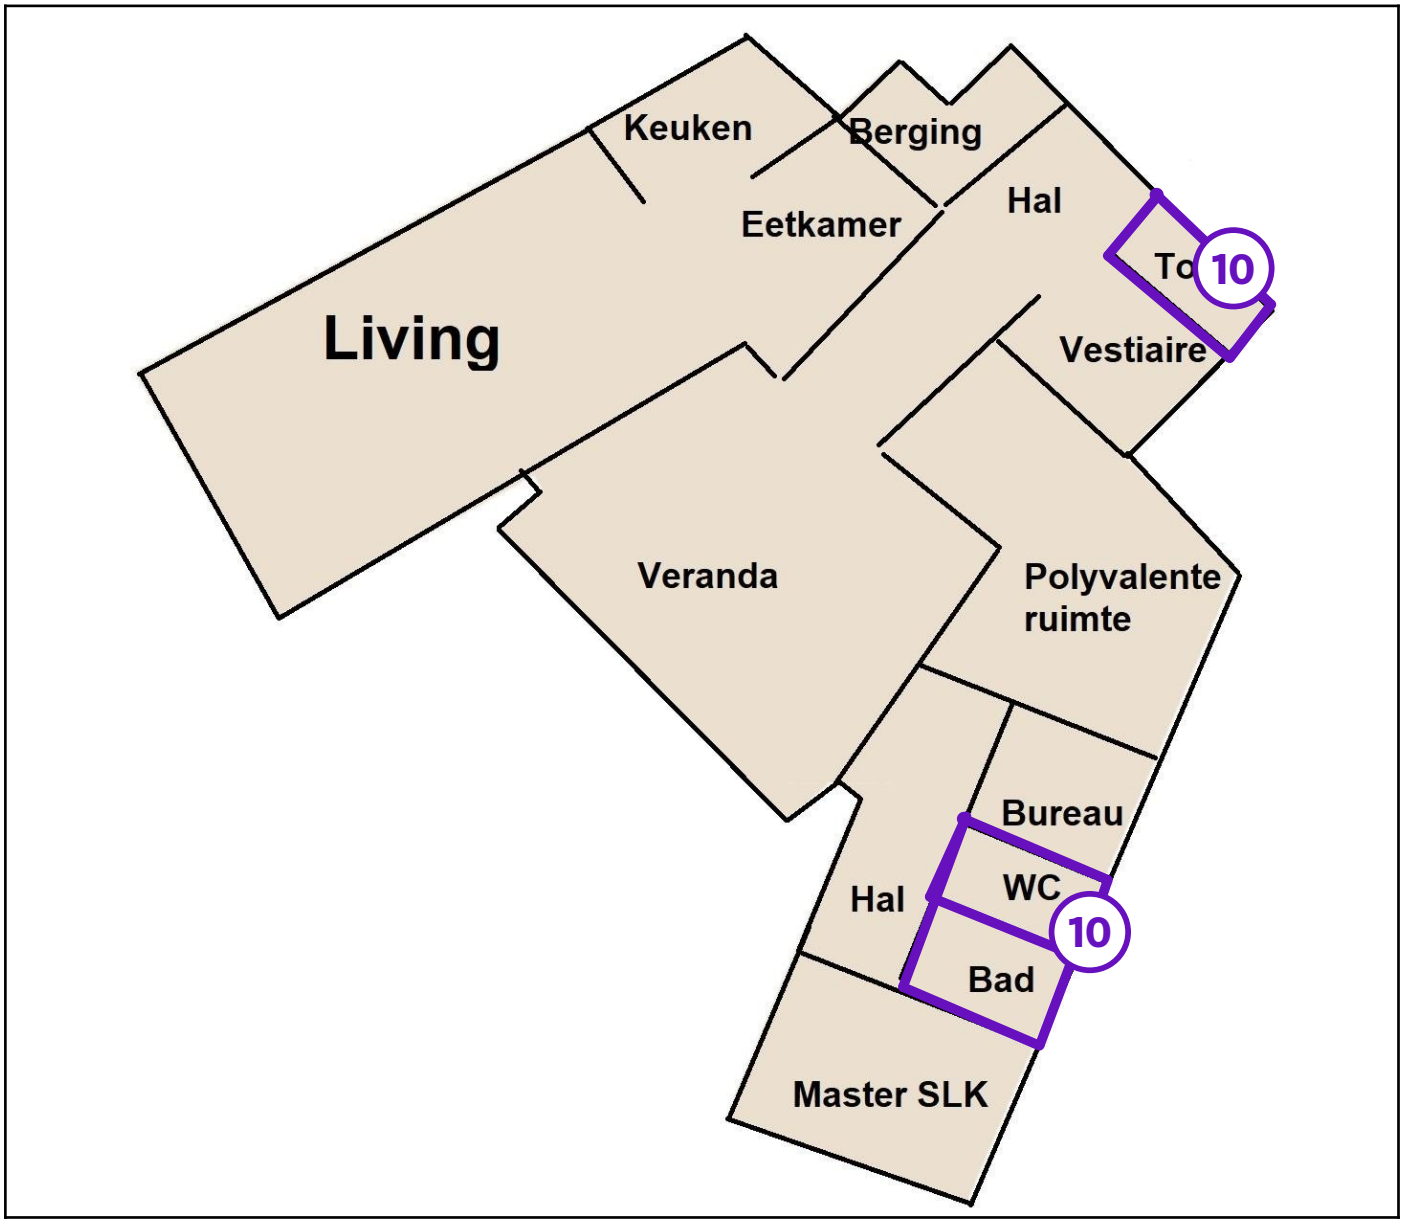
Plan 1.6: gelijkvloers

Beschrijving	Type	Actie
10. tegellijm faience	Advies	-

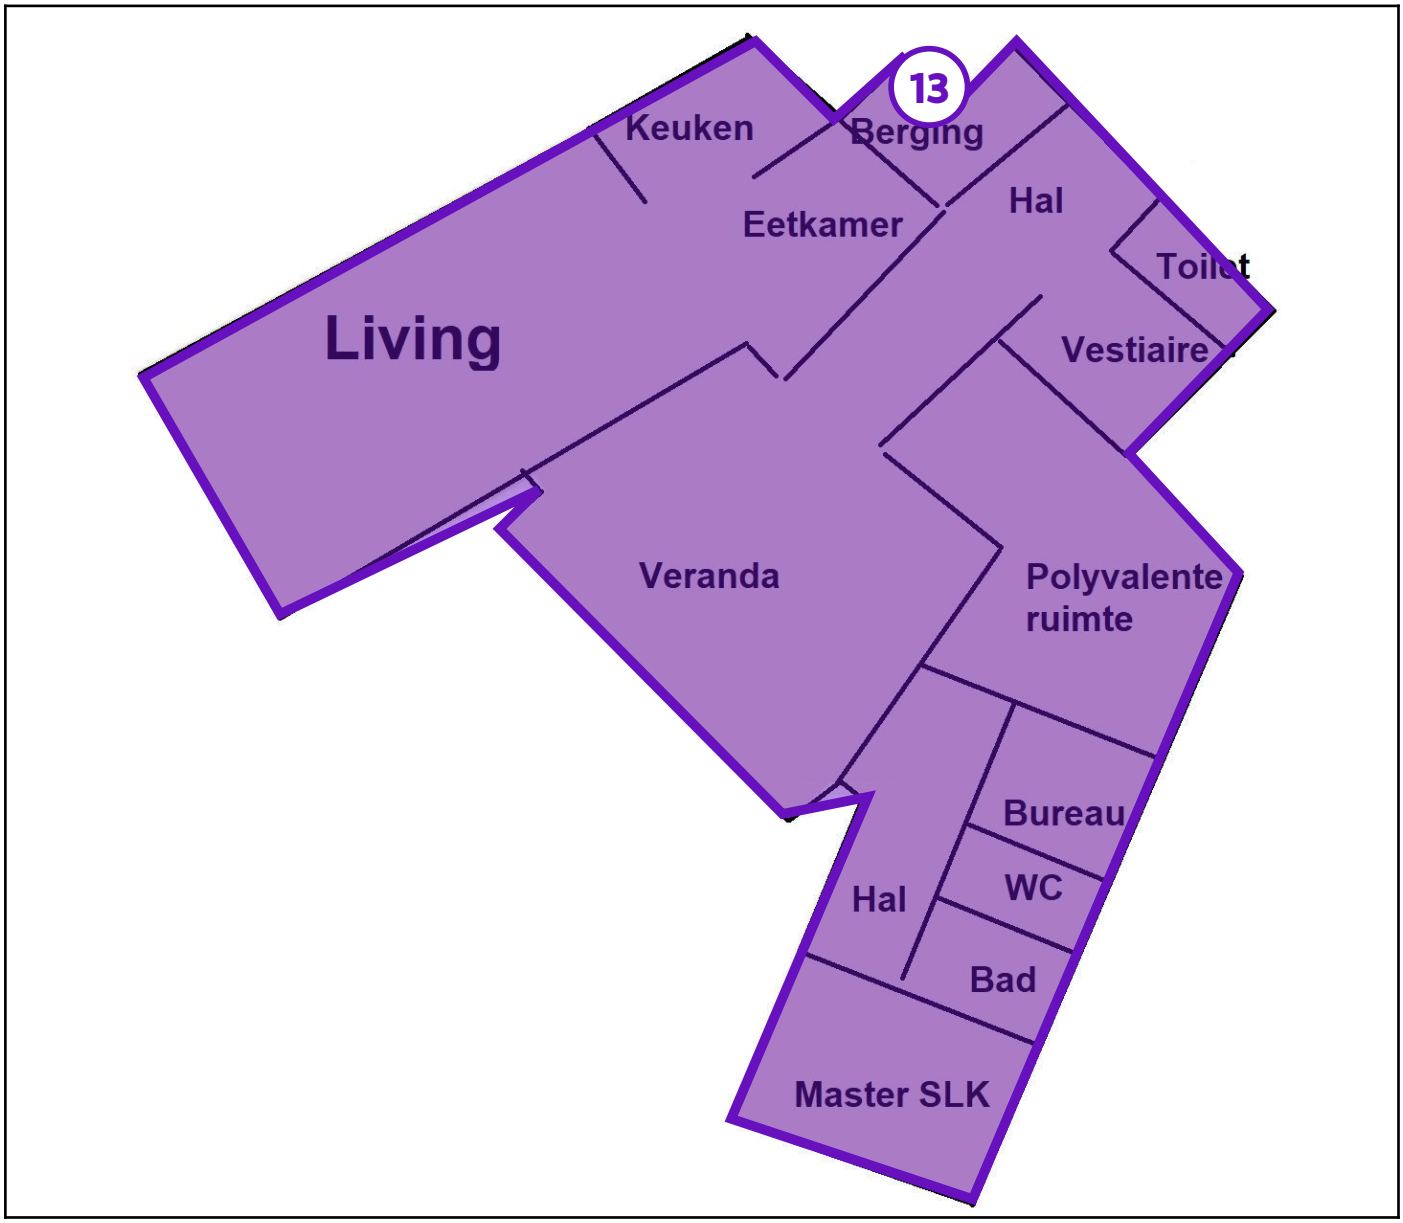
Plan 1.7: gelijkvloers

Beschrijving	Type	Actie
13. plafond gehele gelijkvloers + 1ste verdieping	Advies	-

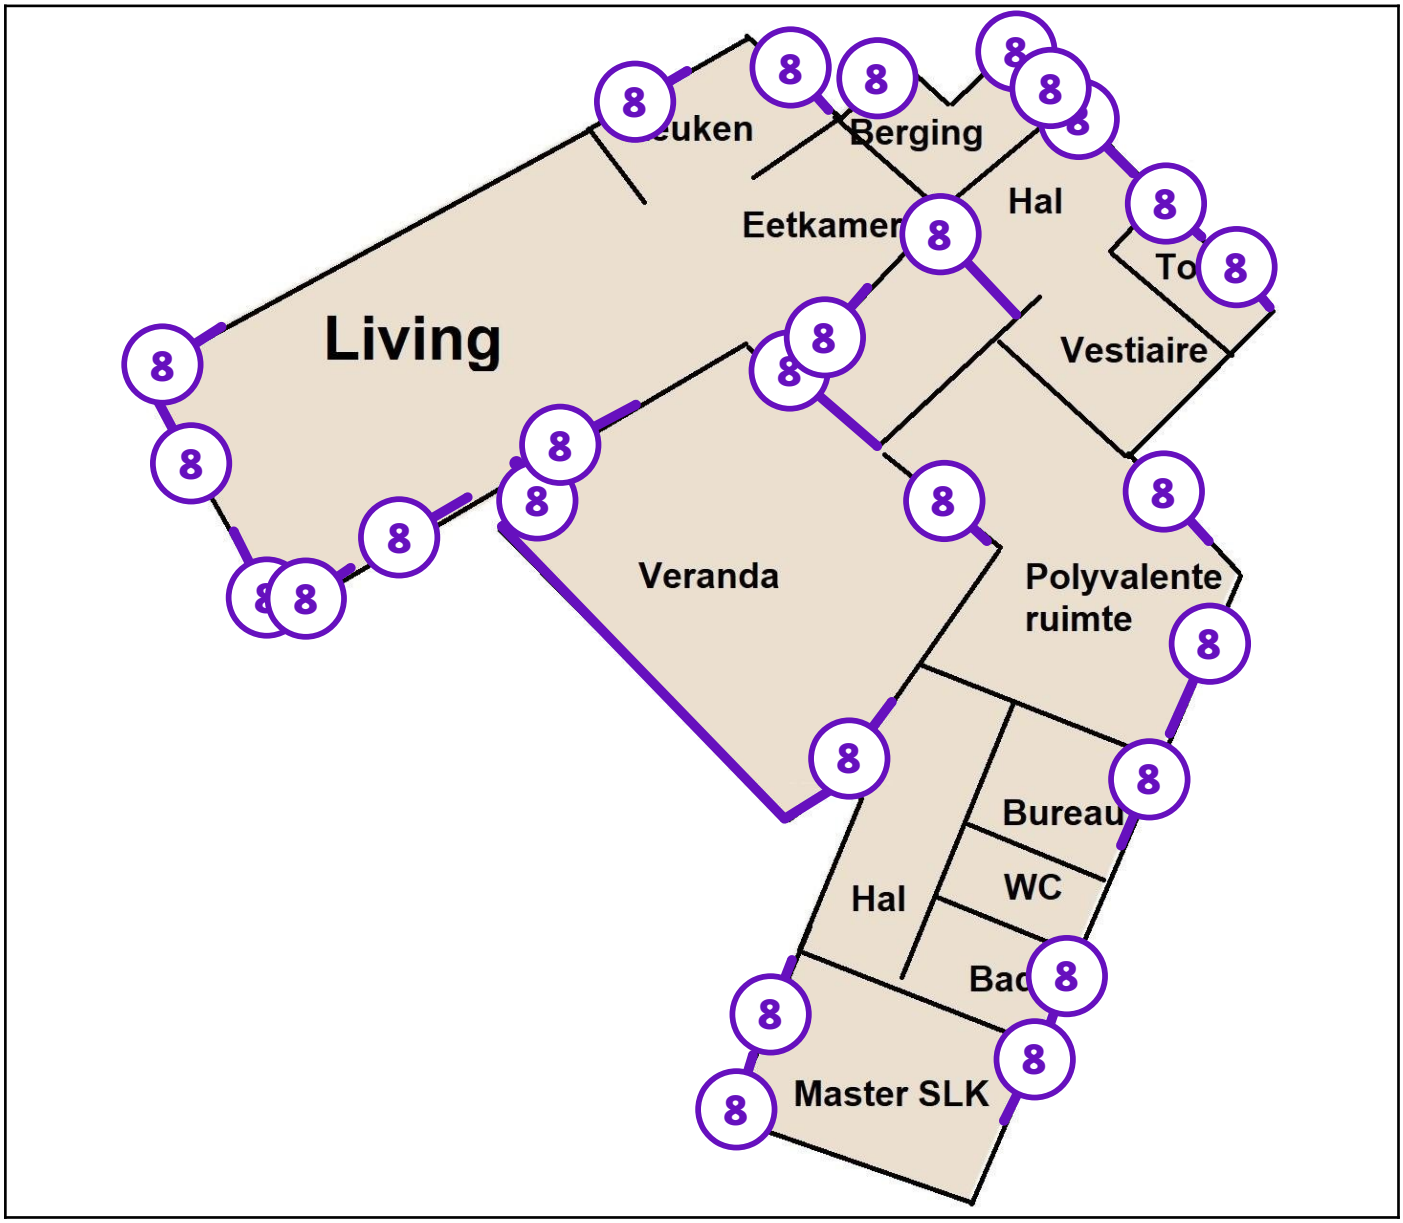
Plan 1.8: gelijkvloers

Beschrijving	Type	Actie
8. kitnaden ramen gehele woning	Beperking	-

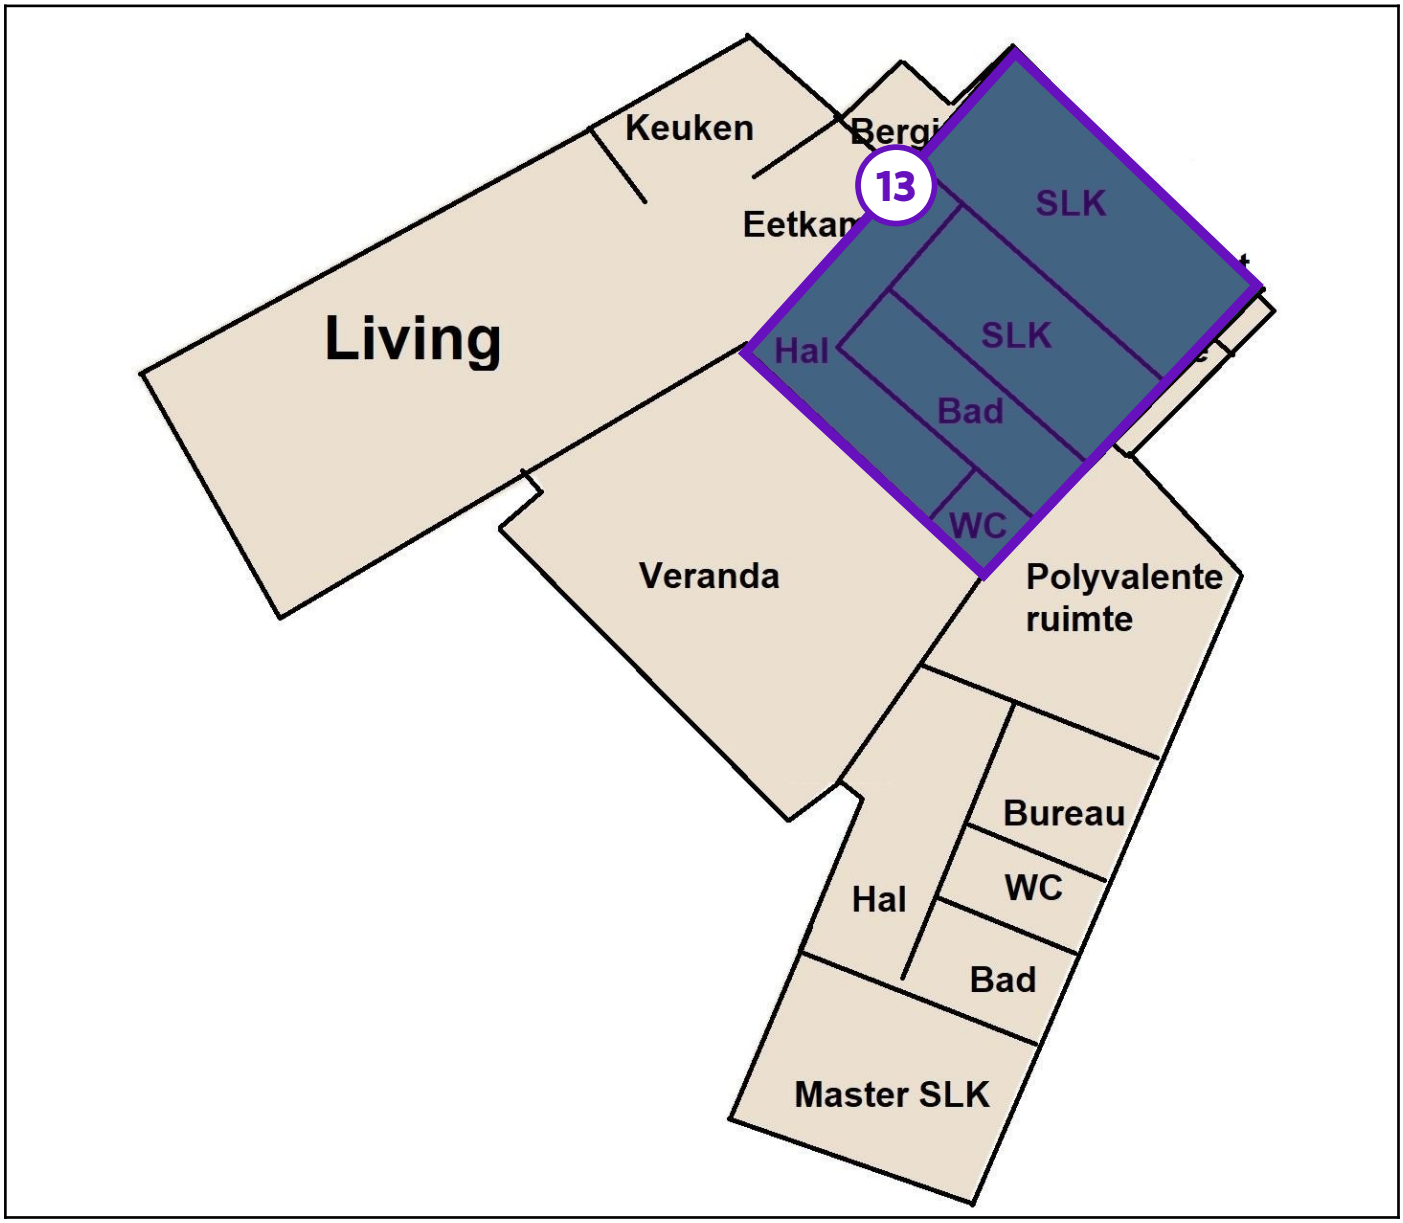
Plan 1.10: 1ste verdieping

Beschrijving	Type	Actie
13. plafond gehele gelijkvloers + 1ste verdieping	Advies	-

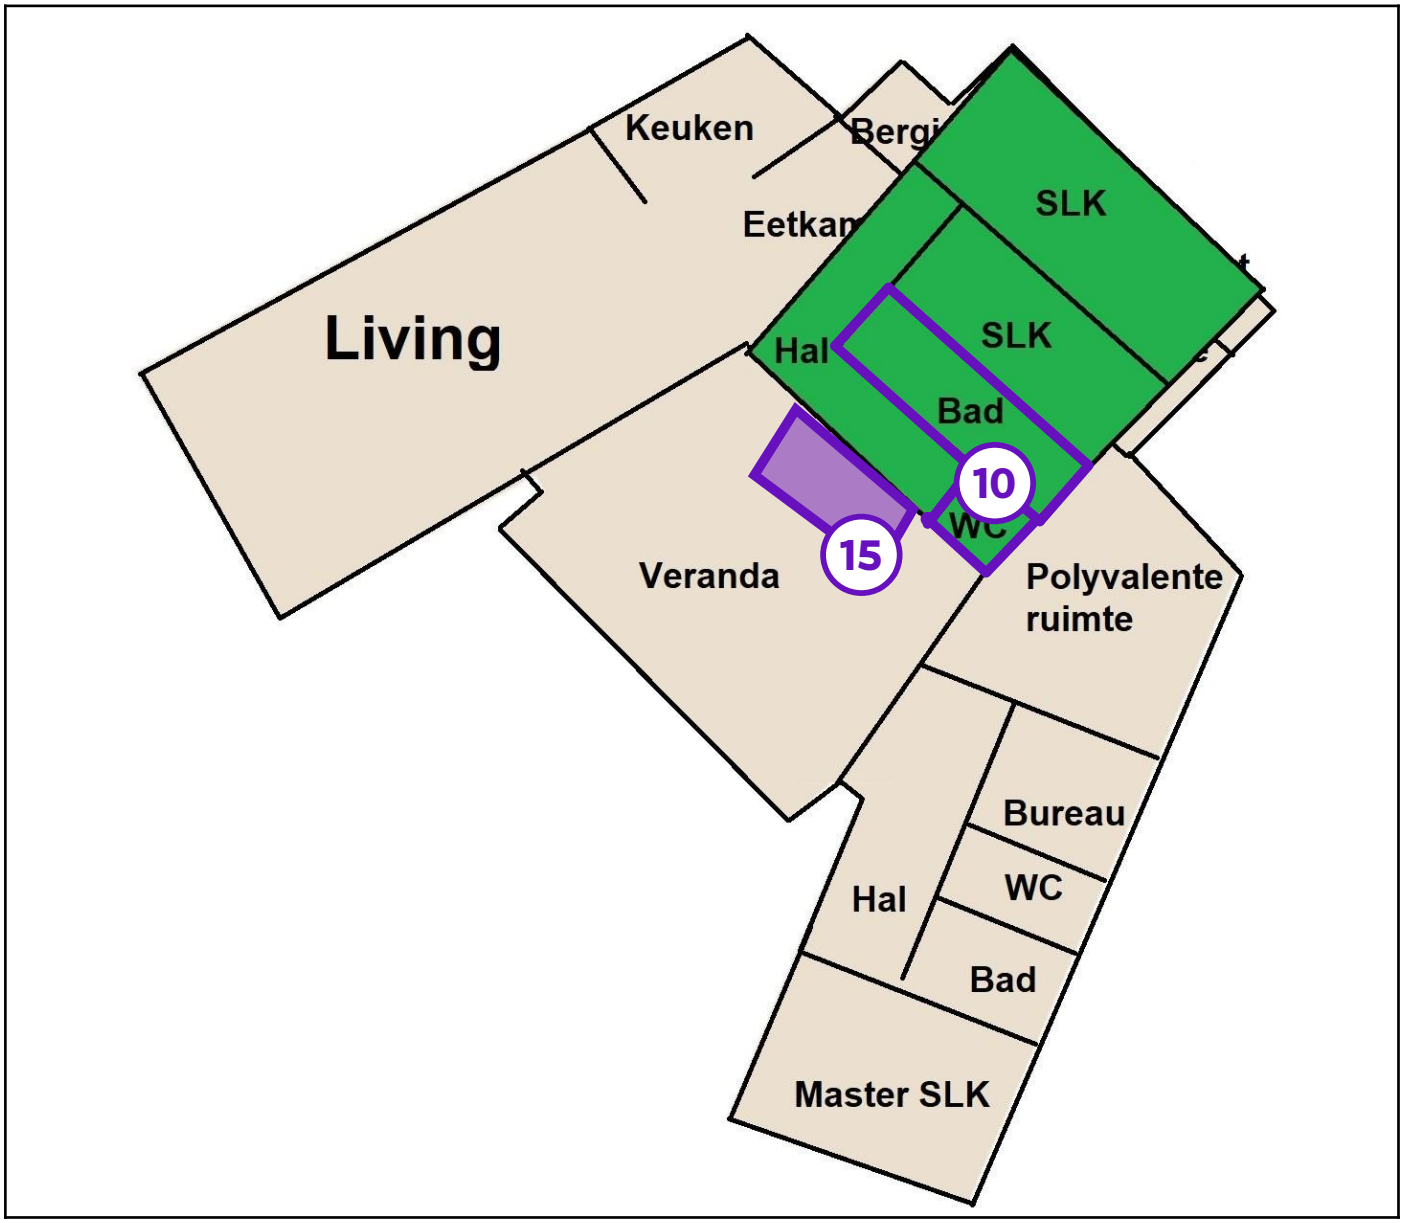
Plan 1.11: 1ste verdieping

Beschrijving	Type	Actie
10. tegellijm faience	Advies	-
15. lijmlaag onder tapijt	Advies	-

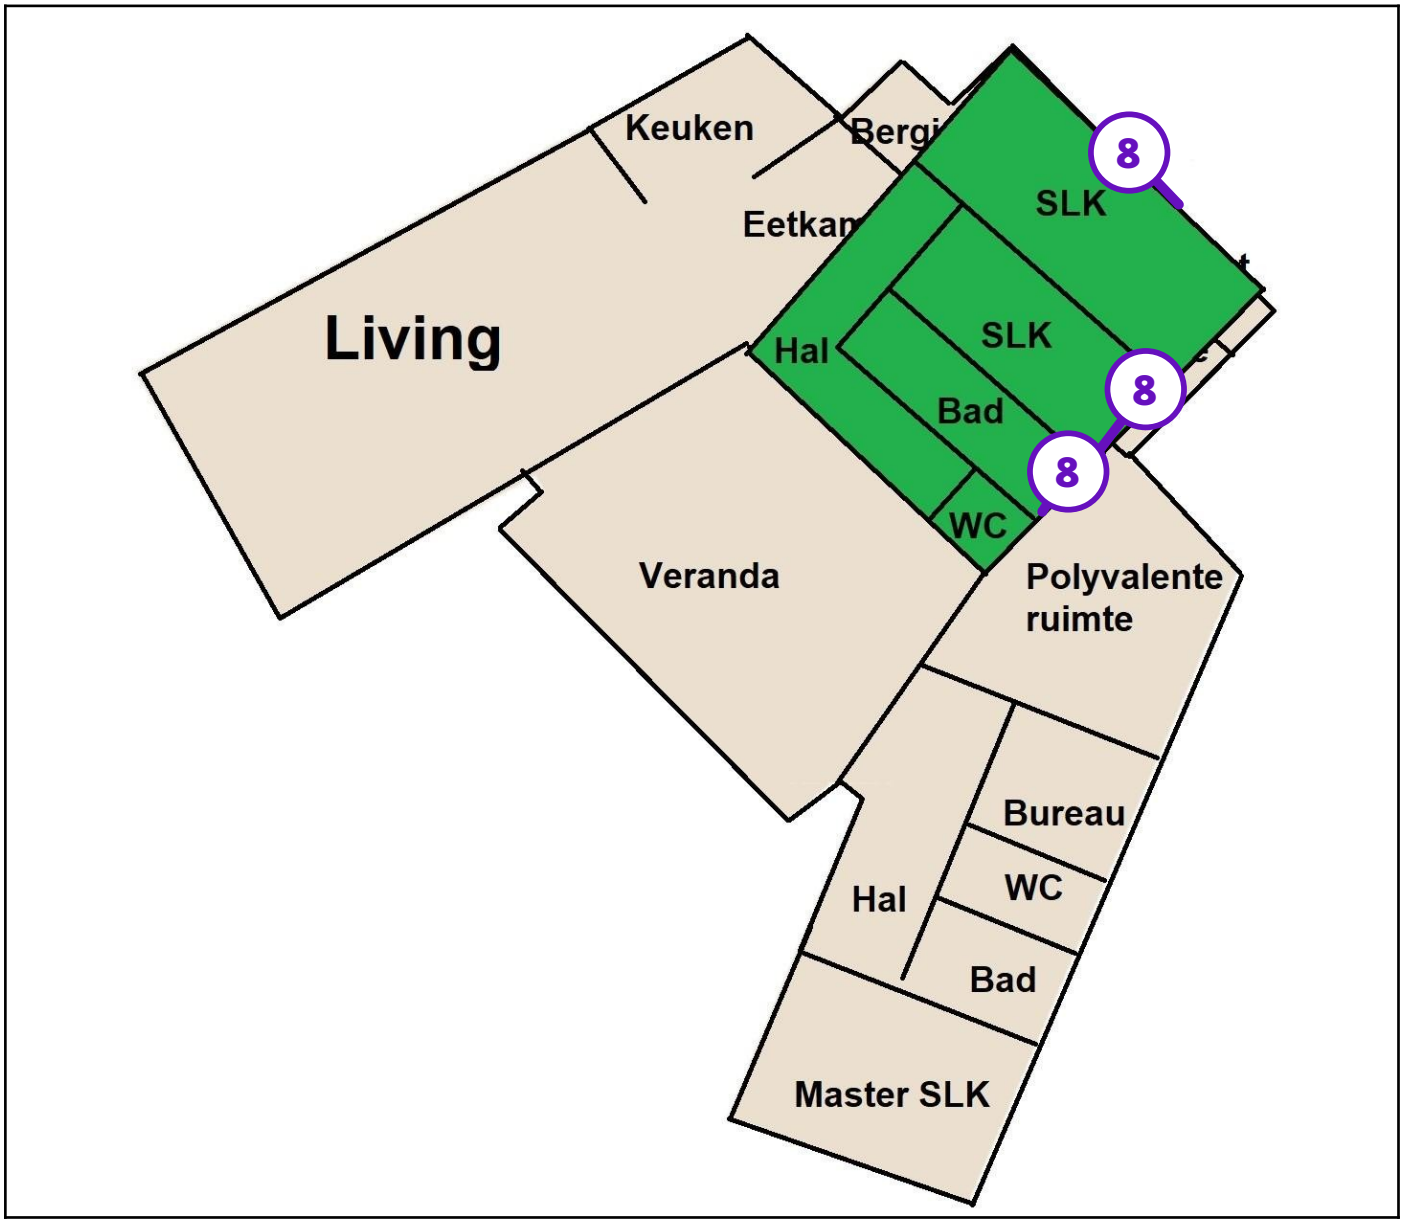
Plan 1.12: 1ste verdieping

Beschrijving	Type	Actie
8. kitnaden ramen gehele woning	Beperking	-

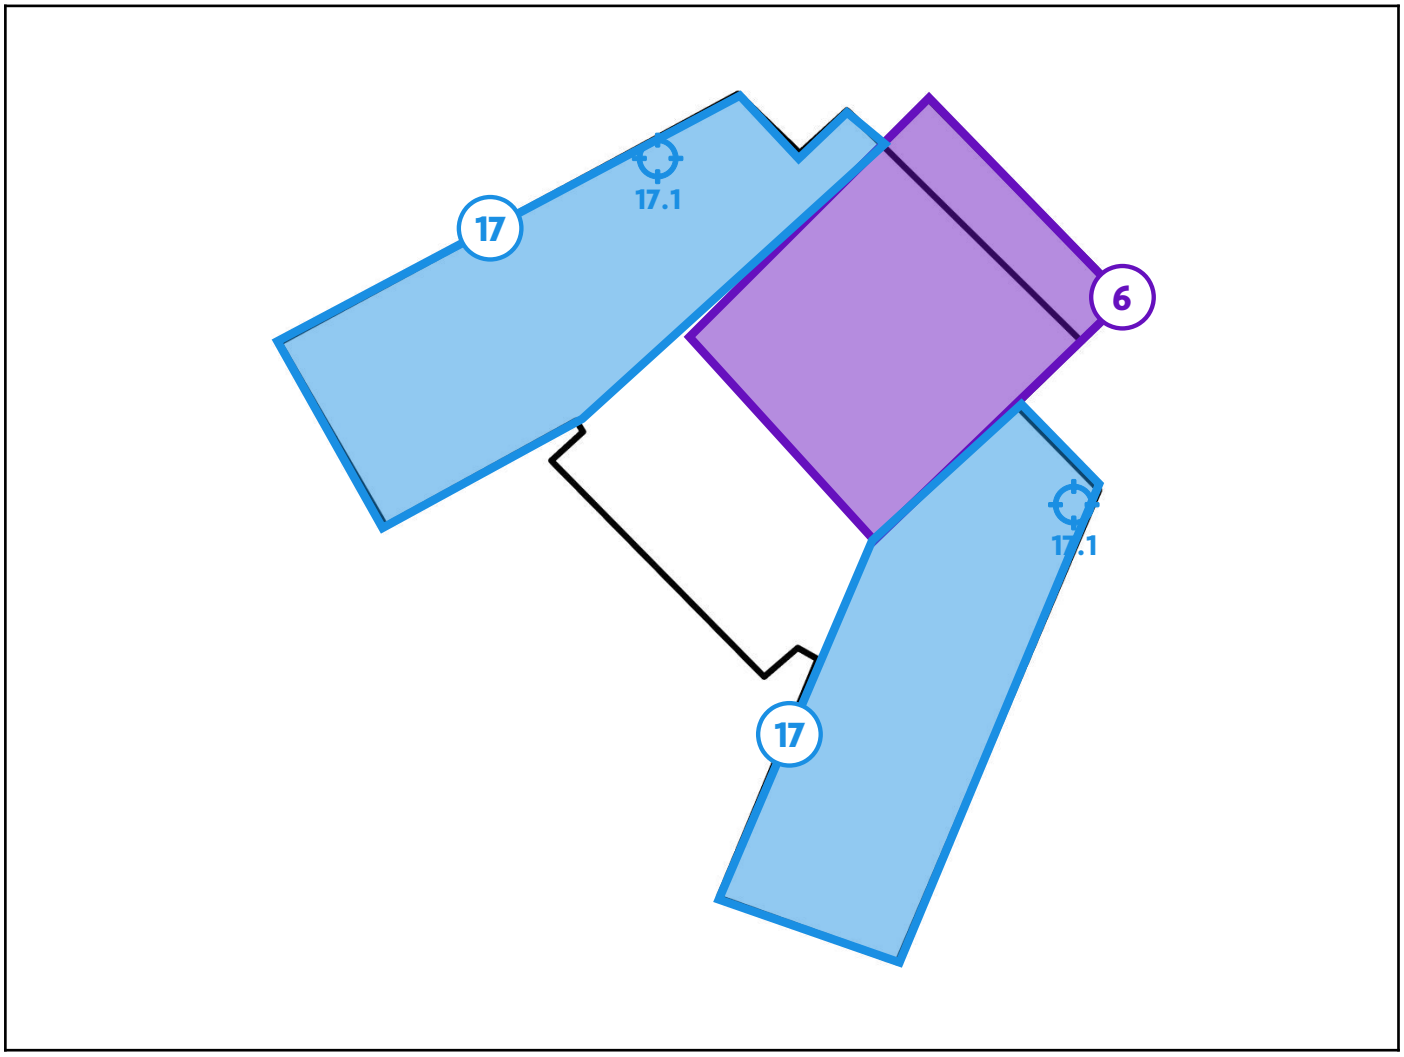
Plan 1.13: bovenaanzicht

Beschrijving	Type	Actie
6. onderdak middelste (hoogste dak)	Beperking	-
17. onderdak woning zijvleugels	Geen asbest	-
17.1 Code: 6020281399	Mengmonster	-

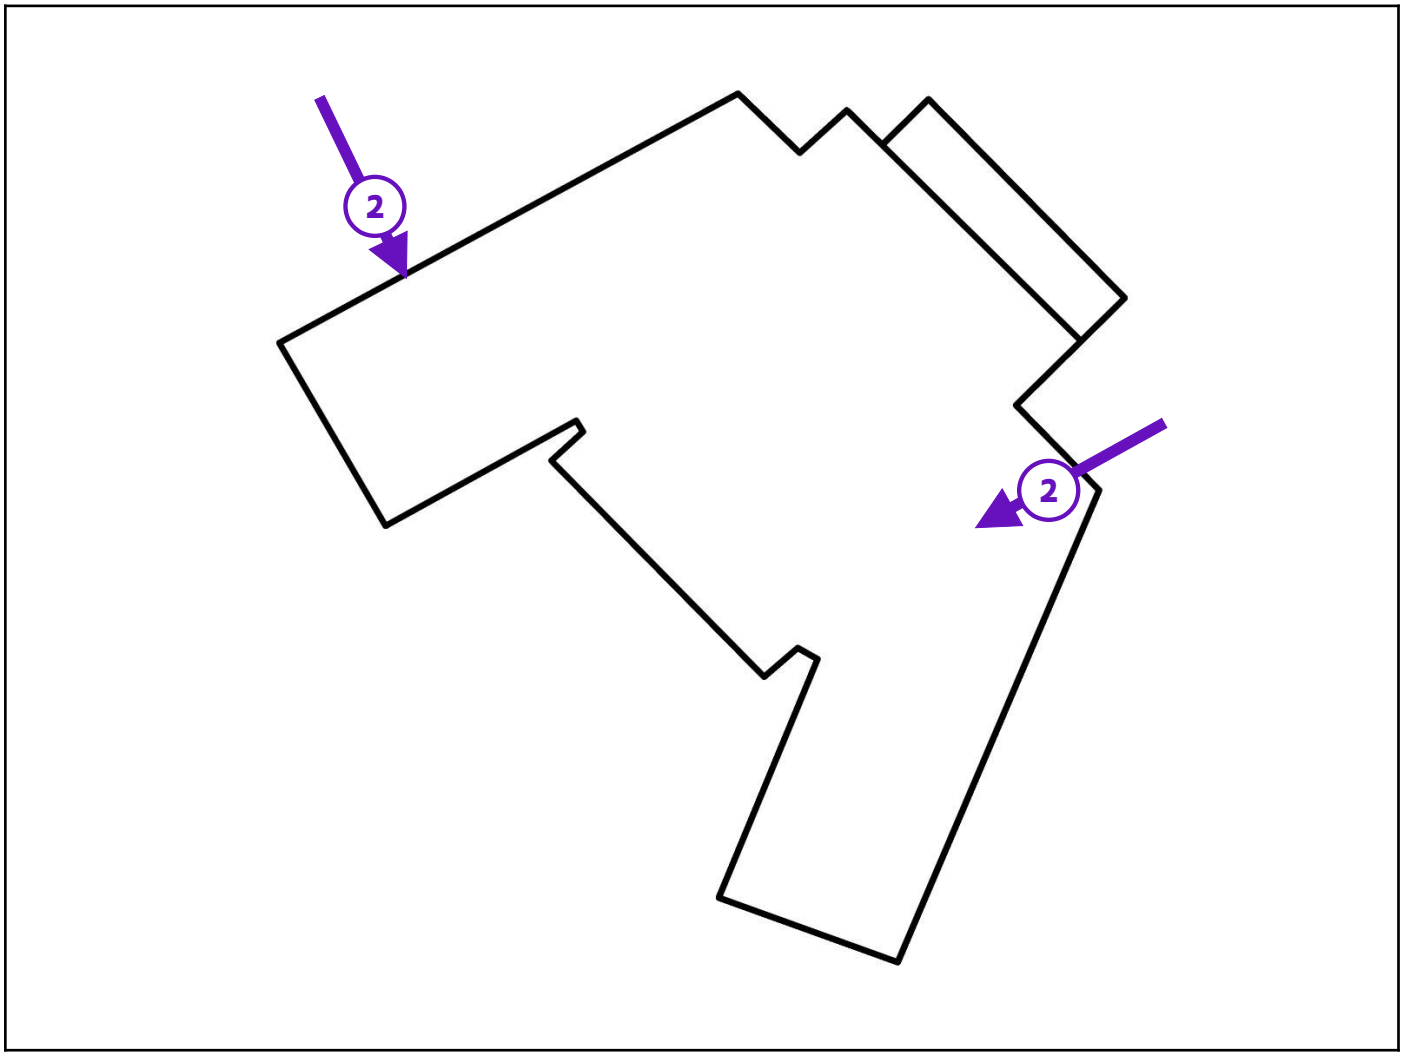
Plan 1.14: bovenaanzicht

Beschrijving	Type	Actie
2. schouw	Beperking	-

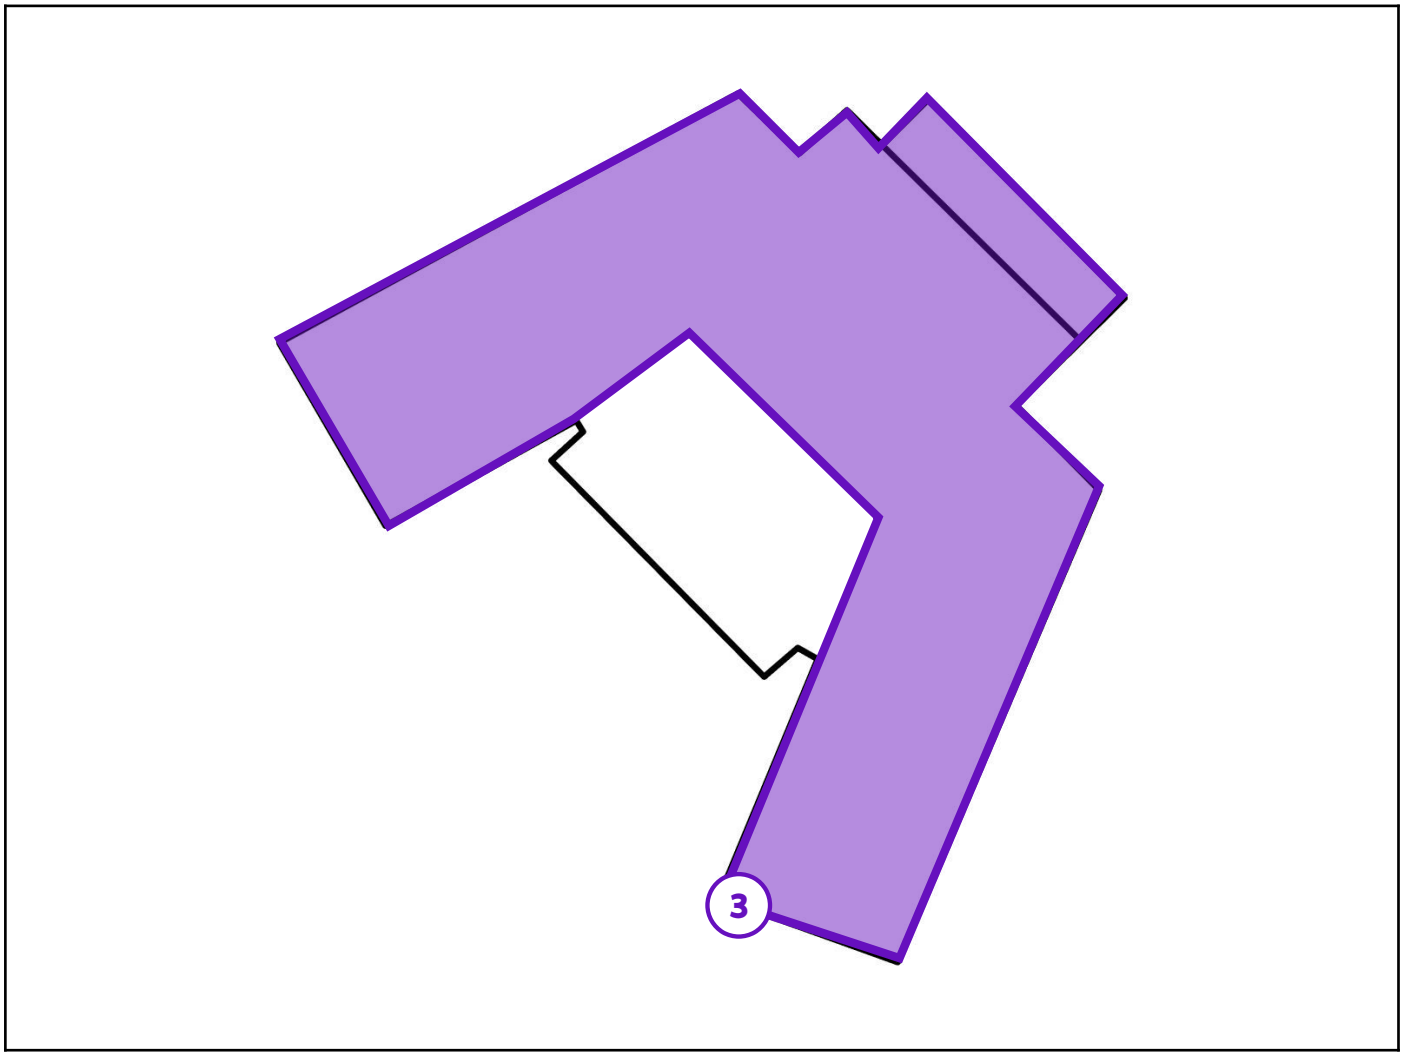
Plan 1.15: bovenaanzicht

Beschrijving	Type	Actie
3. dakbedekking	Beperking	-

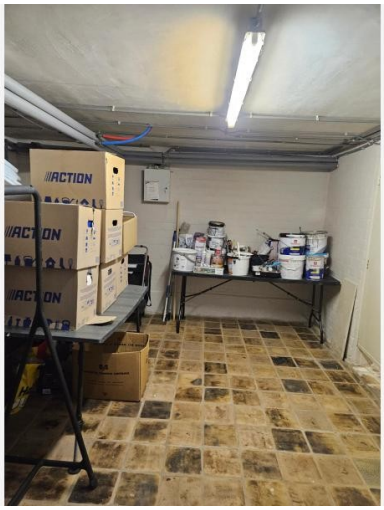
Fiche 4: leidingisolatie

Reden: BUG ovamdatabank

Uitleg van de asbestdeskundige: Deze verplicht te beschrijven ruimte of materiaal is niet waarneembaar waardoor er op dit ogenblik in de databank geen adviesfiche voor kan opgesteld worden. Bij het beperkingstype duidt die middellange termijn aan. er is geen leidingisolatie aanwezig in de woning.

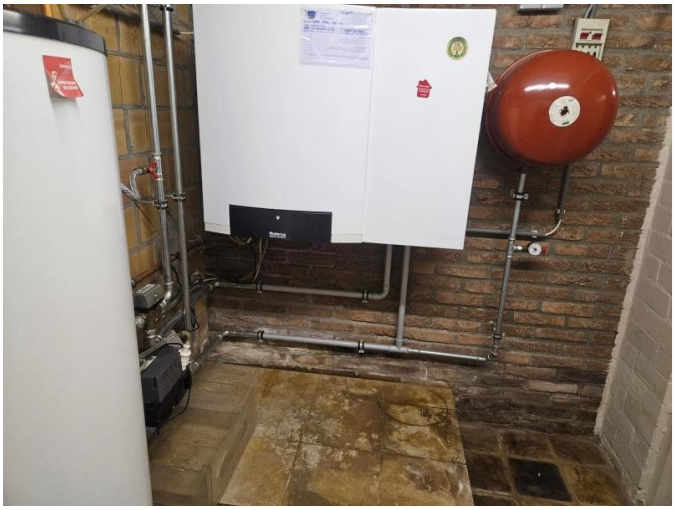
Fiche 7: stookketel dichtingen

Reden: BUG ovamdatabank

Uitleg van de asbestdeskundige: Deze verplicht te beschrijven ruimte of materiaal is niet waarneembaar waardoor er op dit ogenblik in de databank geen adviesfiche voor kan opgesteld worden. Bij het beperkingstype duidt die middellange termijn aan. de deskundige heeft geen dichtingen kunnen terugvinden bij de ketel, gezien deze nieuw geplaatst is na 2001.

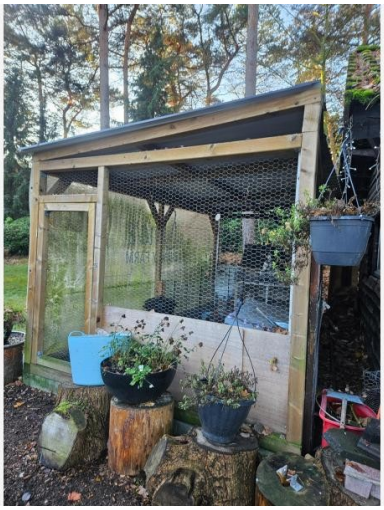
Fiche 9: konijnenhok

De deskundige heeft geen asbesthoudenden/verdachte materialen kunnen terugvinden in het konijnenhok aanwezig op de grens van het perceel met het naburige perceel.

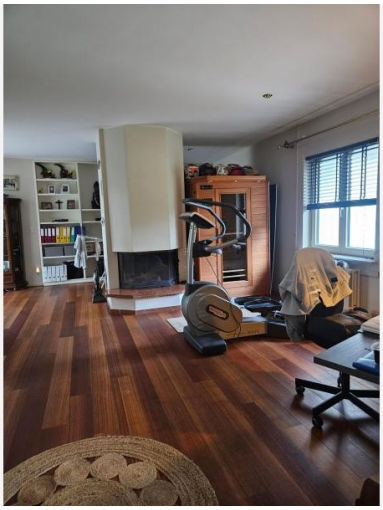
Fiche 11: koord kachel bureauruimte

De deskundige heeft elementen vastgesteld waardoor er gesteld kan worden dat dit materiaal niet asbesthoudend is.

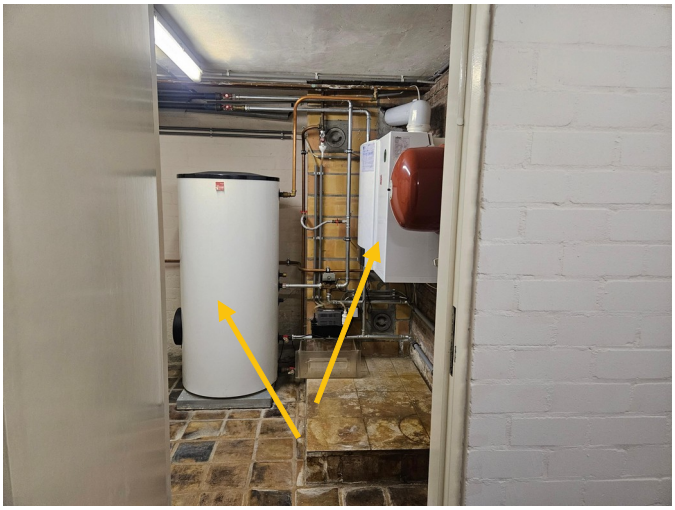
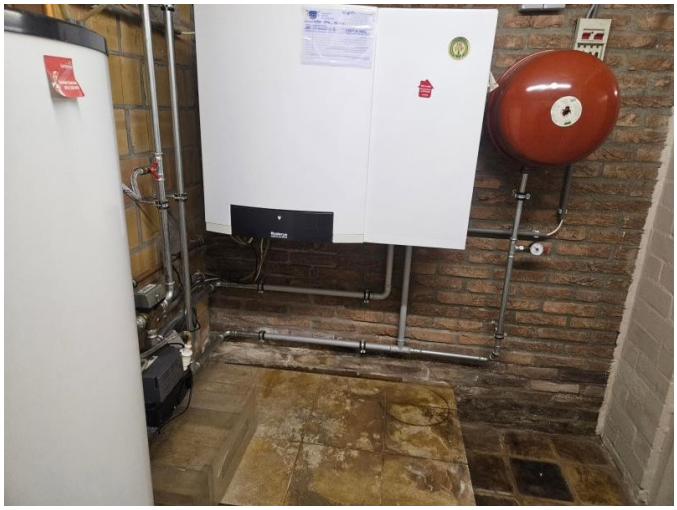
Fiche 12: aardgas ketel

De deskundige heeft via het serienummer kunnen vaststellen dat het bouwjaar van de ketel na 2001 is. Hierdoor kan er met zekerheid gesteld worden dat er geen asbesthoudende materialen aanwezig zijn in de ketel.

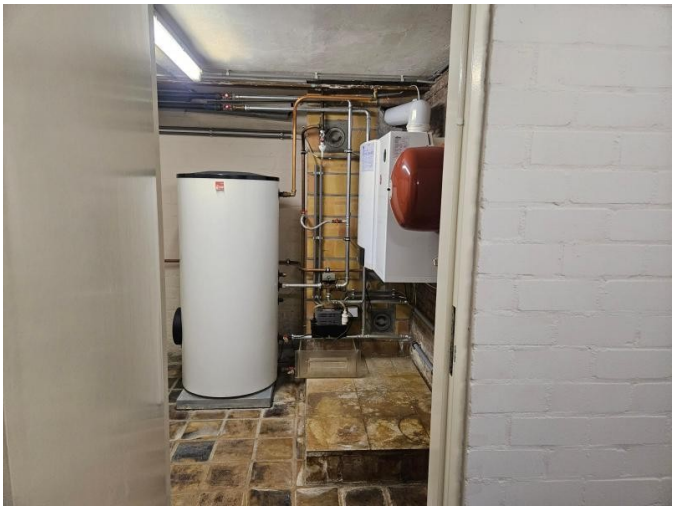
Fiche 14: onderste gedeelte schouw

De deskundige heeft kunnen zien dat voor het onderste gedeelte van schouw, enkel bakstenen aanwezig zijn dewelke niet asbestverdacht zijn.

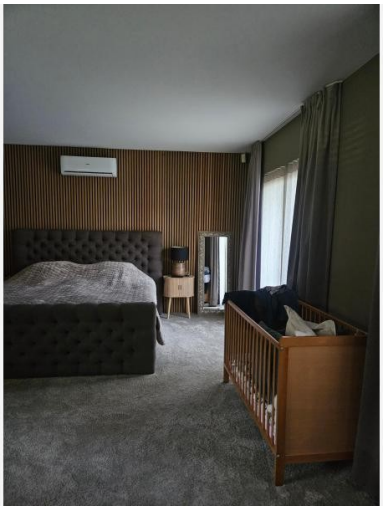
Fiche 15: lijmlaag onder tapijt

Er kan gebruik gemaakt zijn van asbesthoudende lijm onder het tapijt. dit is echter niet onderzocht omwille van het niet destructief onderzoek. De eigenaar dient hier rekening mee te houden tijdens werken, een bijkomend onderzoek kan hiervoor aangevraagd worden.

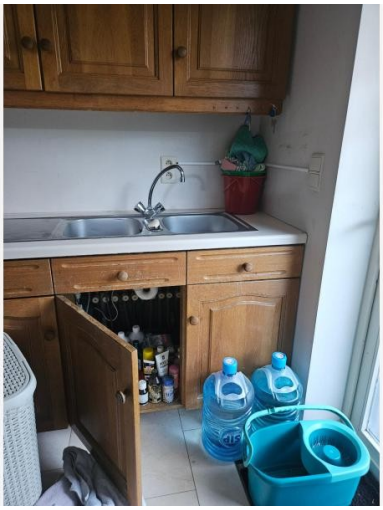
Fiche 16: teer pakking onder gootsteen

#	Type	Referentie	Resultaat
16.1	Mengmonster	6020281397	Geen asbest

Beschrijving	teer pakking onder gootsteen
Omgeving	Binnen
Primaire drager	Inrichting (meubilair, ...)
Bindmiddel van materiaal	Bitumen (roofing, teer, asfalt)
Gebondenheid op basis van bindmiddel	Hecht
Hoeveelheid (gewicht - aantal)	• 0,50 kg - 1 stuk
Totaal gewicht	0,50 kg
Identificatiemethode	Een monstername door de asbestdeskundige met laboanalyse door een asbestlabo.
Destructieve handeling voor identificatie	Nee
Opmerking	Betreft de teerpakking aanwezig onder de gootsteen van de wasplaats.
