Asbestinventarisattest

Vinkendreef 17, 3910 Pelt

Attestnummer : **20260113-000406.000**
Uitgegeven op : **13.01.2026**
Geldig tot : **13.01.2036**

Asbestveilig (maar niet asbestvrij)

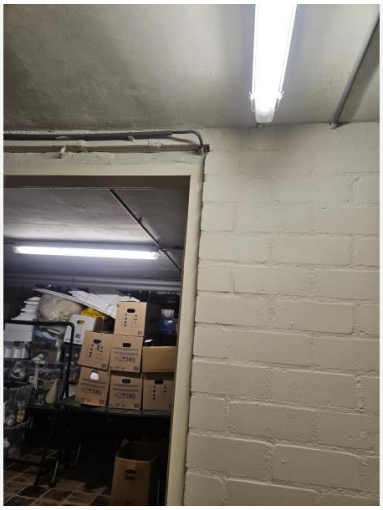
Fiche 18: bepleistering plafond kelder

#	Type	Referentie	Resultaat
18.1	Mengmonster	6020281400	Geen asbest

Beschrijving	bepleistering plafond kelder
Omgeving	Binnen
Primaire drager	Plafond
Bindmiddel van materiaal	Gips - kalk
Gebondenheid op basis van bindmiddel	Niet-hechtgebonden
Hoeveelheid (oppervlakte - dikte - aantal)	• 33,50 m^2 - 1,00 cm - 1 stuk
Totaal volume	0,335 m^3
Identificatiemethode	Een monstername door de asbestdeskundige met laboanalyse door een asbestlabo.
Destructieve handeling voor identificatie	Nee
Opmerking	Betreft het pleisterwerk aanwezig in de kelder. de overige plafonds van de gehele woning zijn bekleed met gyproc.
