Asbestinventarisattest

Jakob Smitslaan 76, 2400 Mol

Attestnummer : **20260930-000031.000**
Uitgegeven op : **30.09.2026**
Geldig tot : **30.09.2036**

Niet-asbestveilig

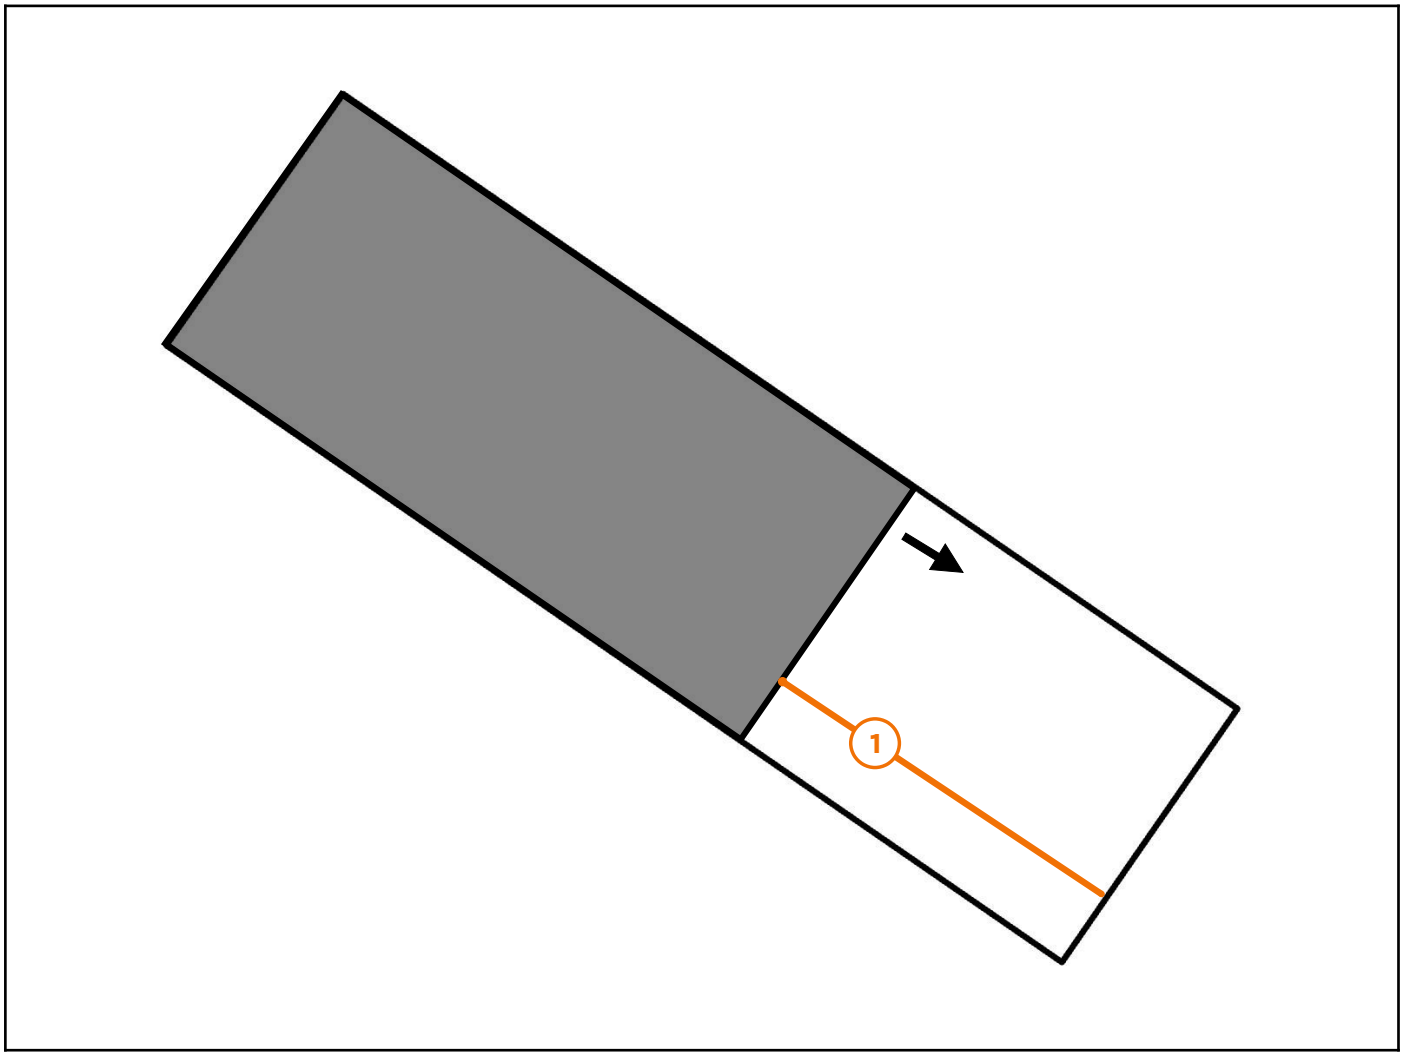
Plan 1.1: Kelder plan

Beschrijving	Type	Actie
1. Afvoerbuis in asbest cement kelder	Asbestmateriaal	Verwijderen

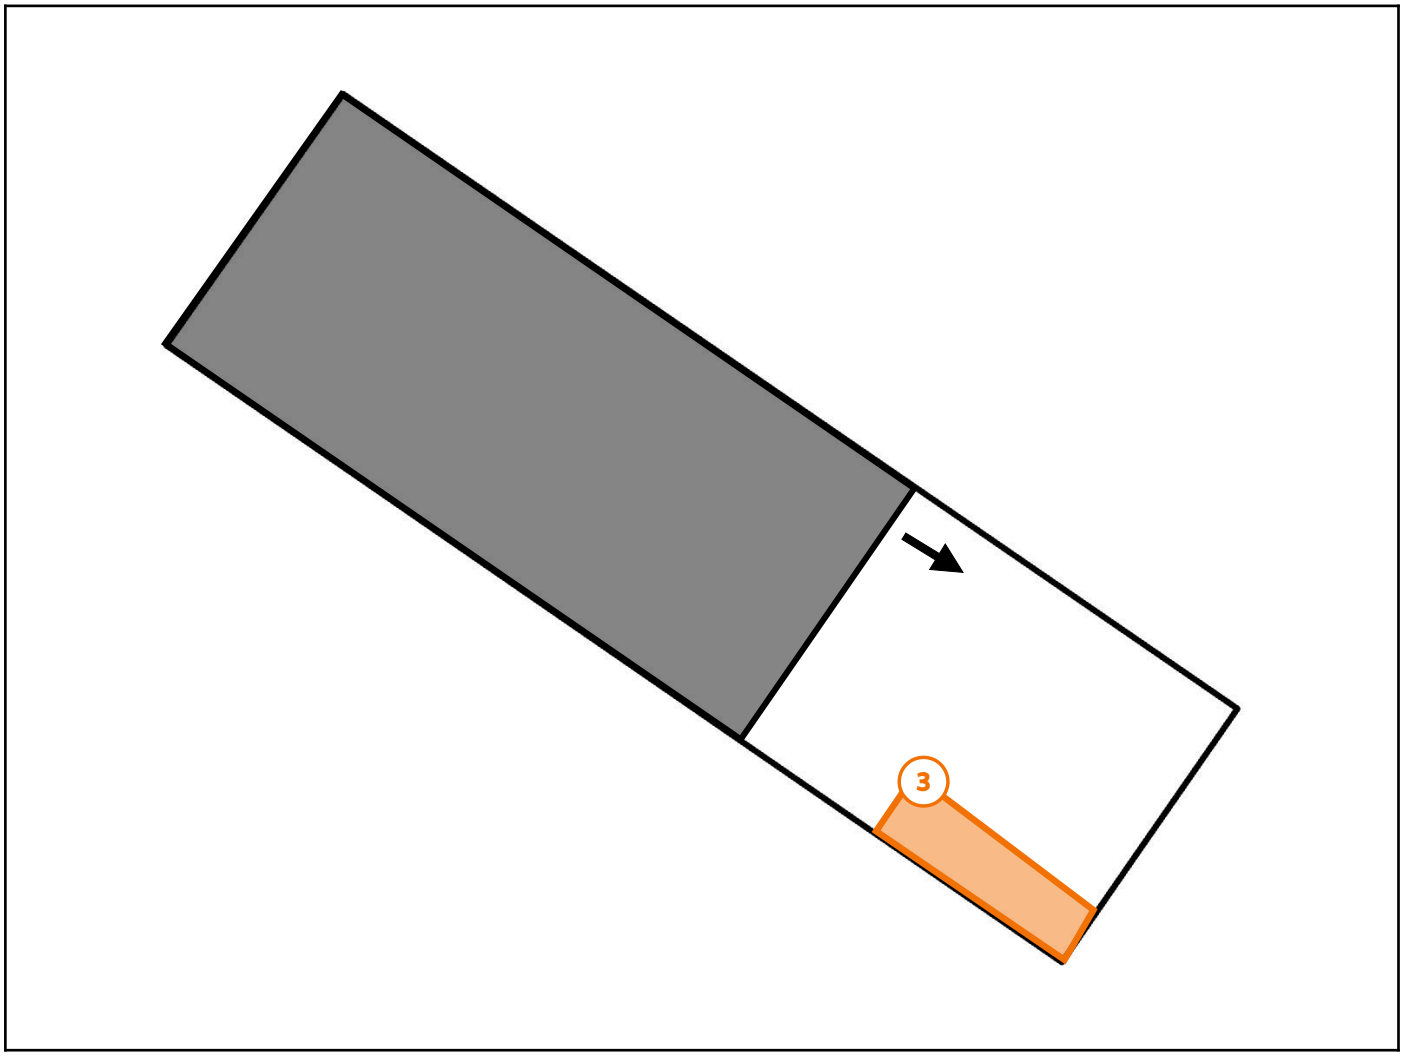
Plan 1.2: Kelder plan

Beschrijving	Type	Actie
3. Vloerzeil kelder	Asbestmateriaal	Verwijderen

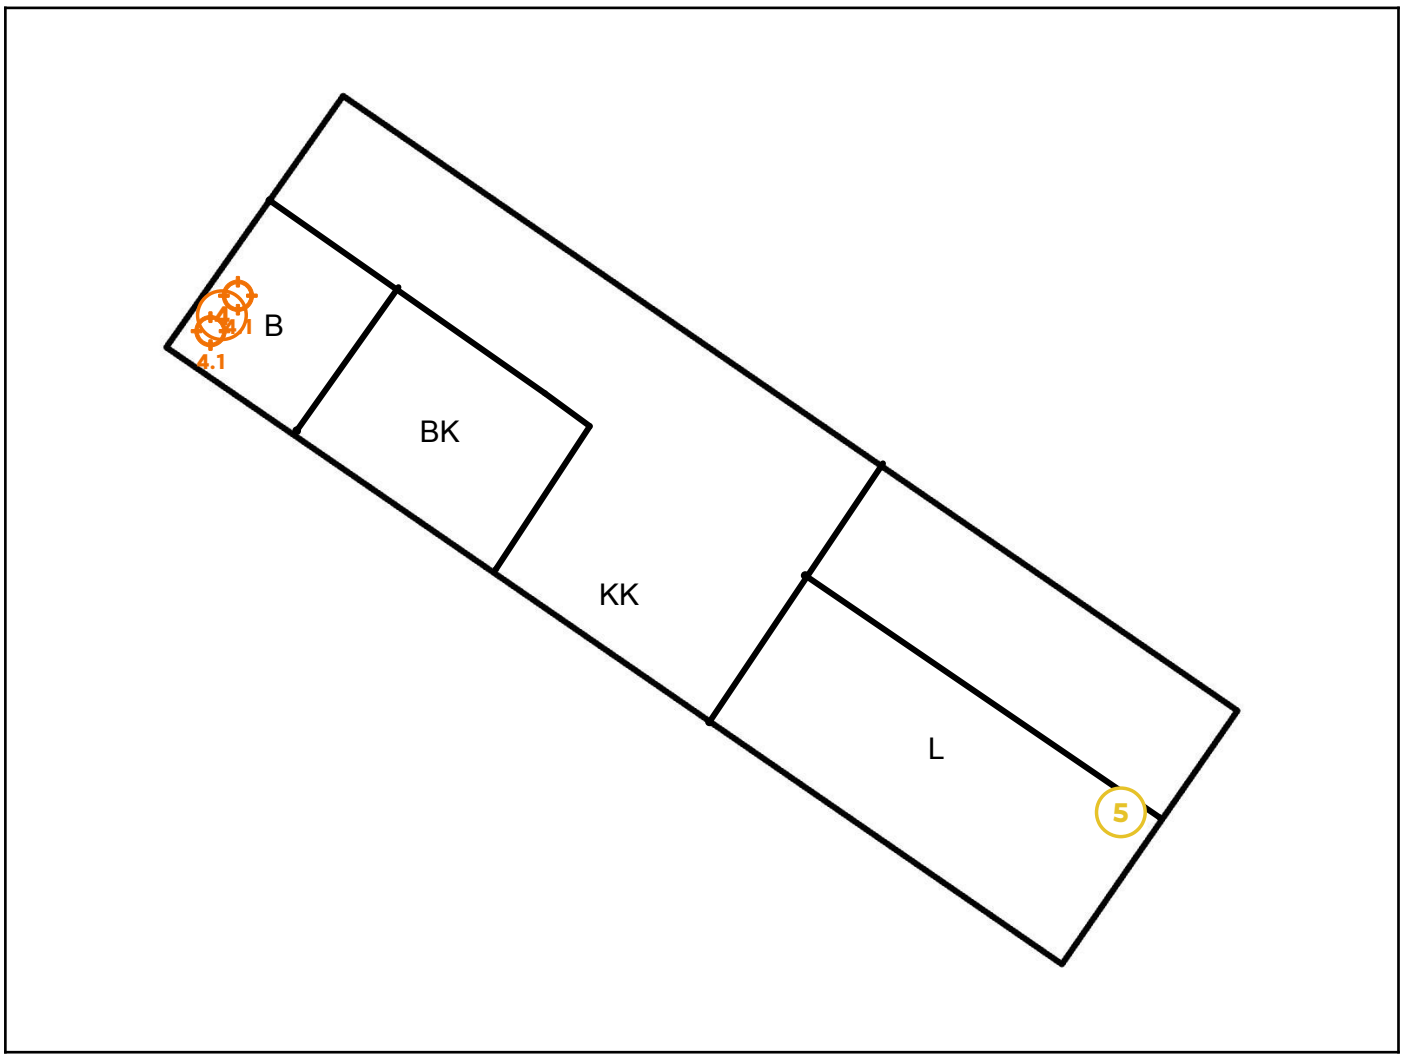
Plan 1.3: Gelijkvloers plan

Beschrijving	Type	Actie
4. Leidingisolatie in gips	Asbestmateriaal	Verwijderen
4.1 Code: 6020569601	Mengmonster	-
5. Bakeliet	Asbestmateriaal	Zorgvuldig beheren

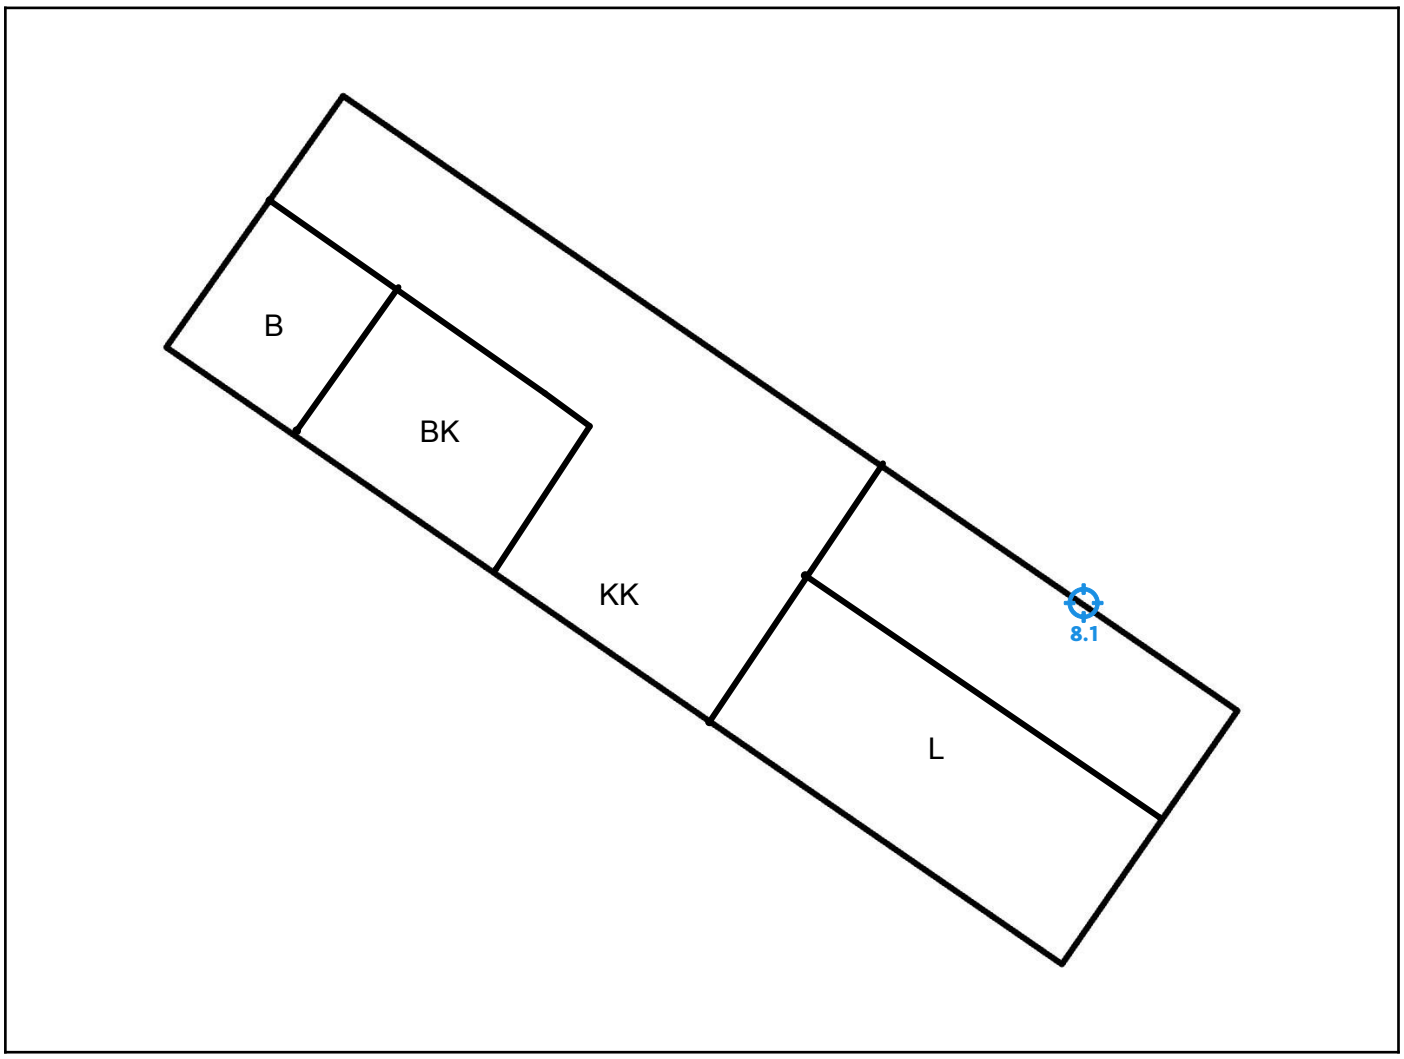
Plan 1.4: Gelijkvloers plan

Beschrijving	Type	Actie
8. Pleisterwerk muren	Geen asbest	-
8.1 Code: 6020569603	Mengmonster	-

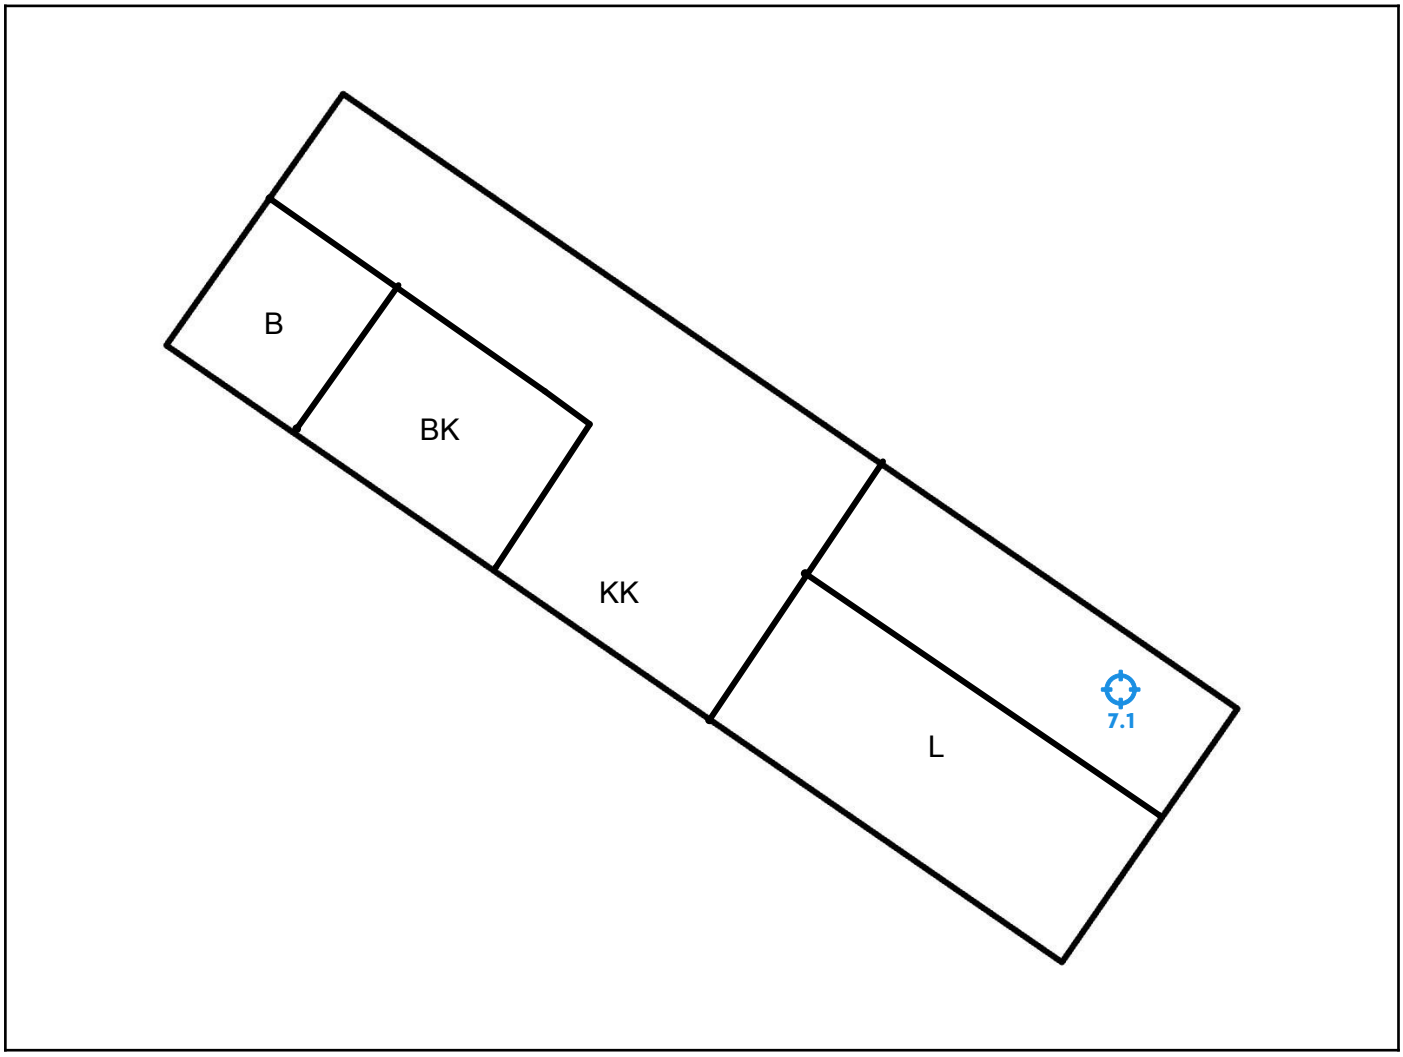
Plan 1.5: Gelijkvloers plan

Beschrijving	Type	Actie
7. Pleisterwerk plafonds	Geen asbest	-
7.1 Code: 6020569602	Mengmonster	-

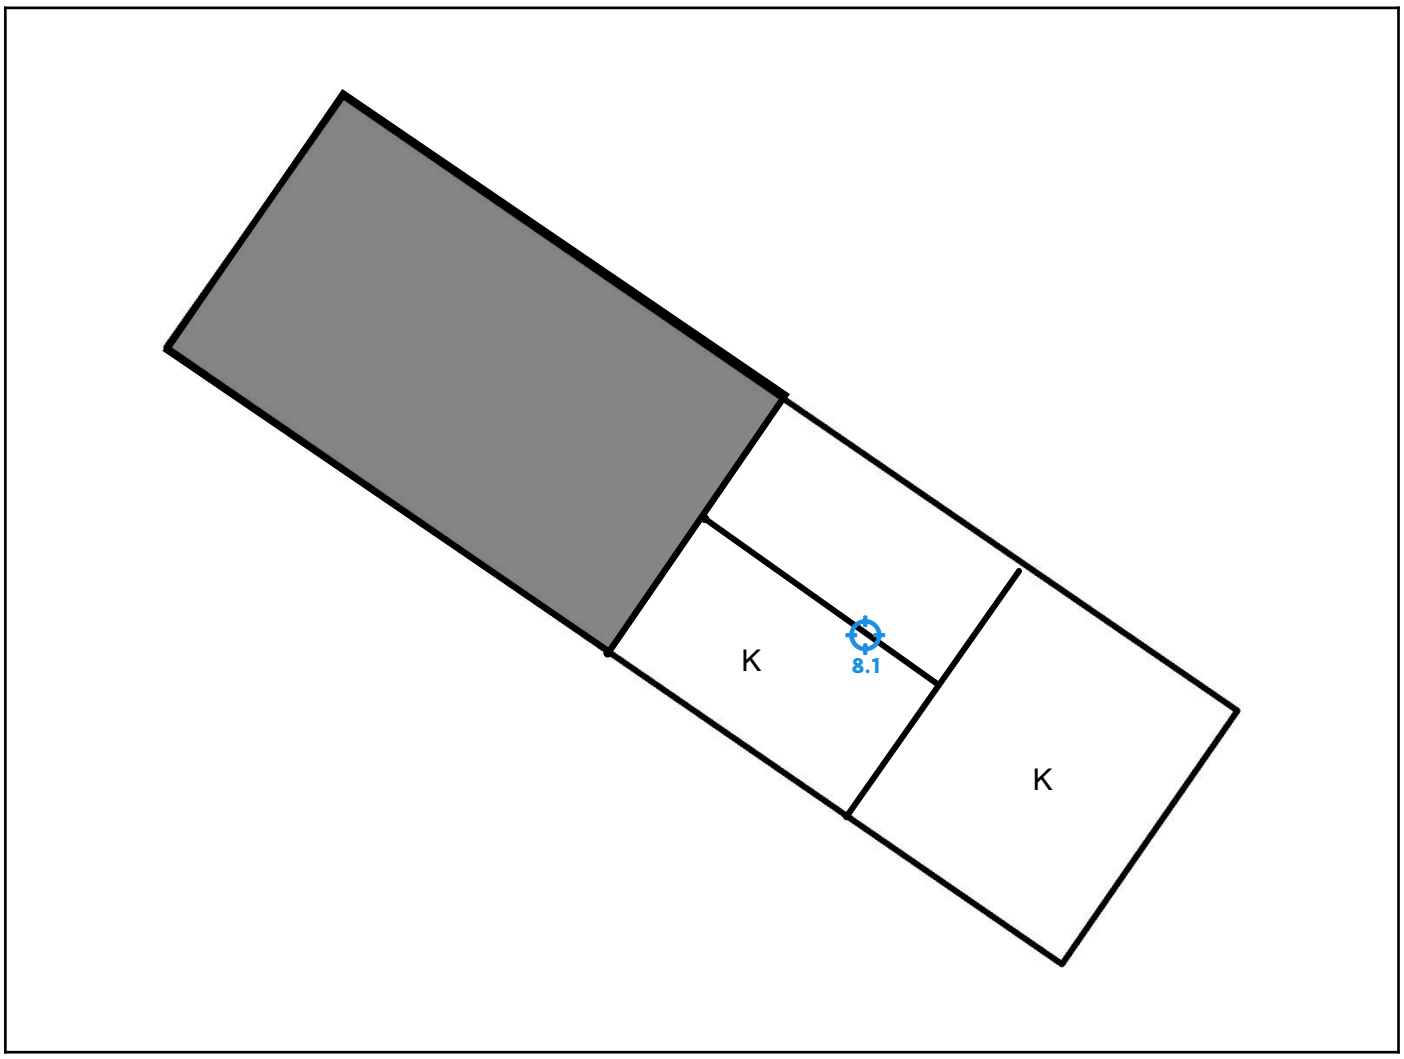
Plan 1.6: Eerste verdieping plan

Beschrijving	Type	Actie
8. Pleisterwerk muren	Geen asbest	-
8.1 Code: 6020569603	Mengmonster	-

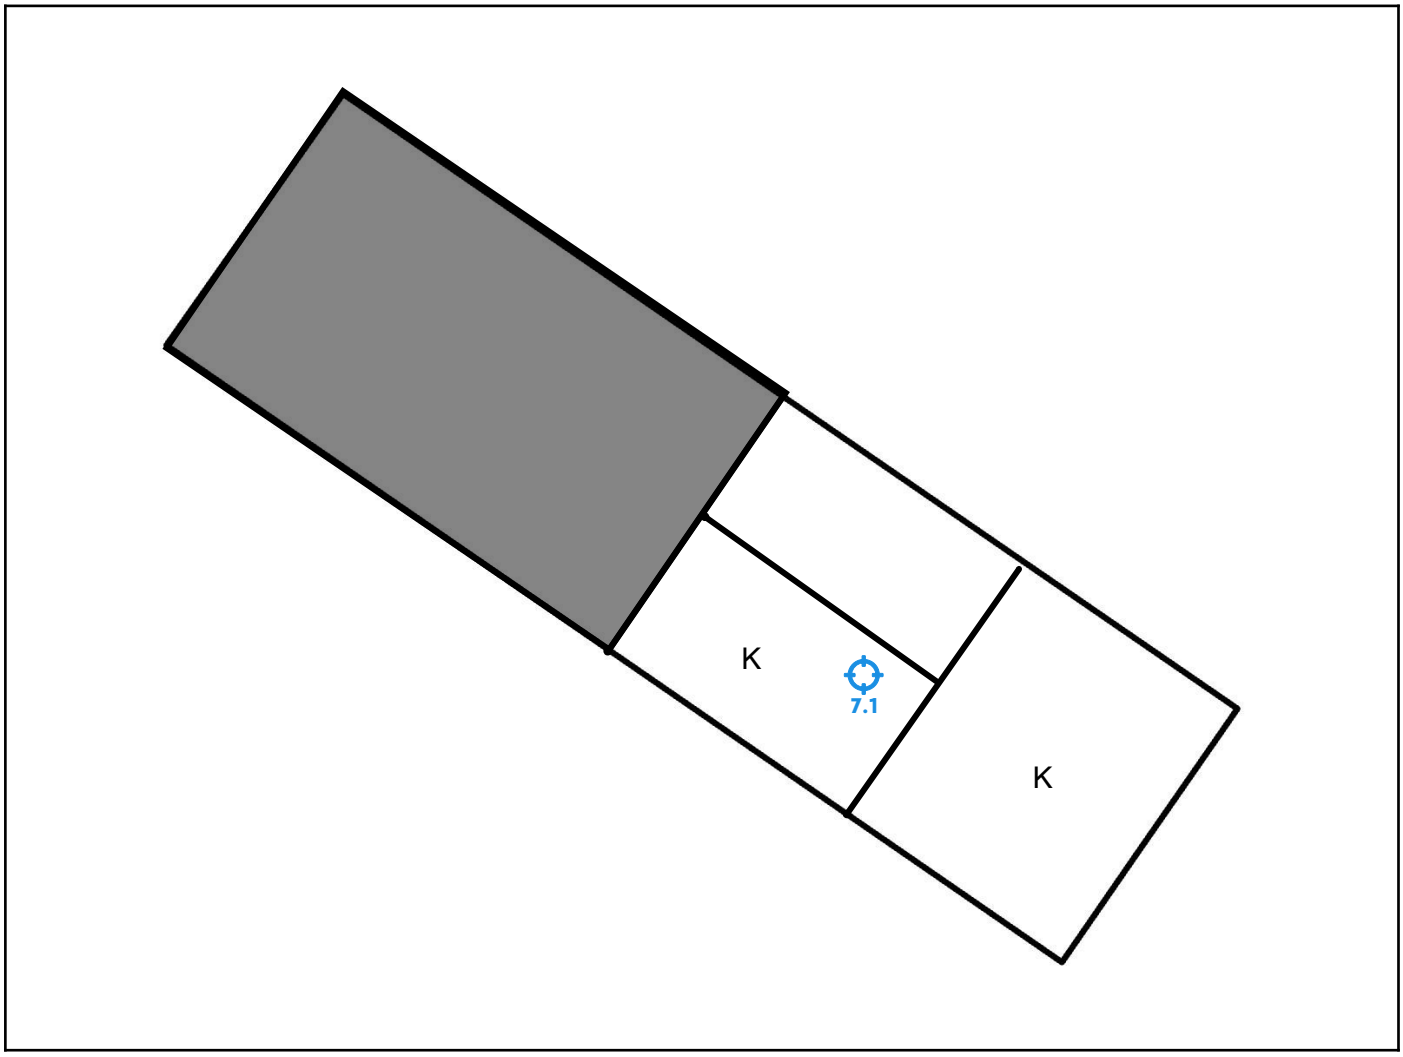
Plan 1.7: Eerste verdieping plan

Beschrijving	Type	Actie
7. Pleisterwerk plafonds	Geen asbest	-
7.1 Code: 6020569602	Mengmonster	-

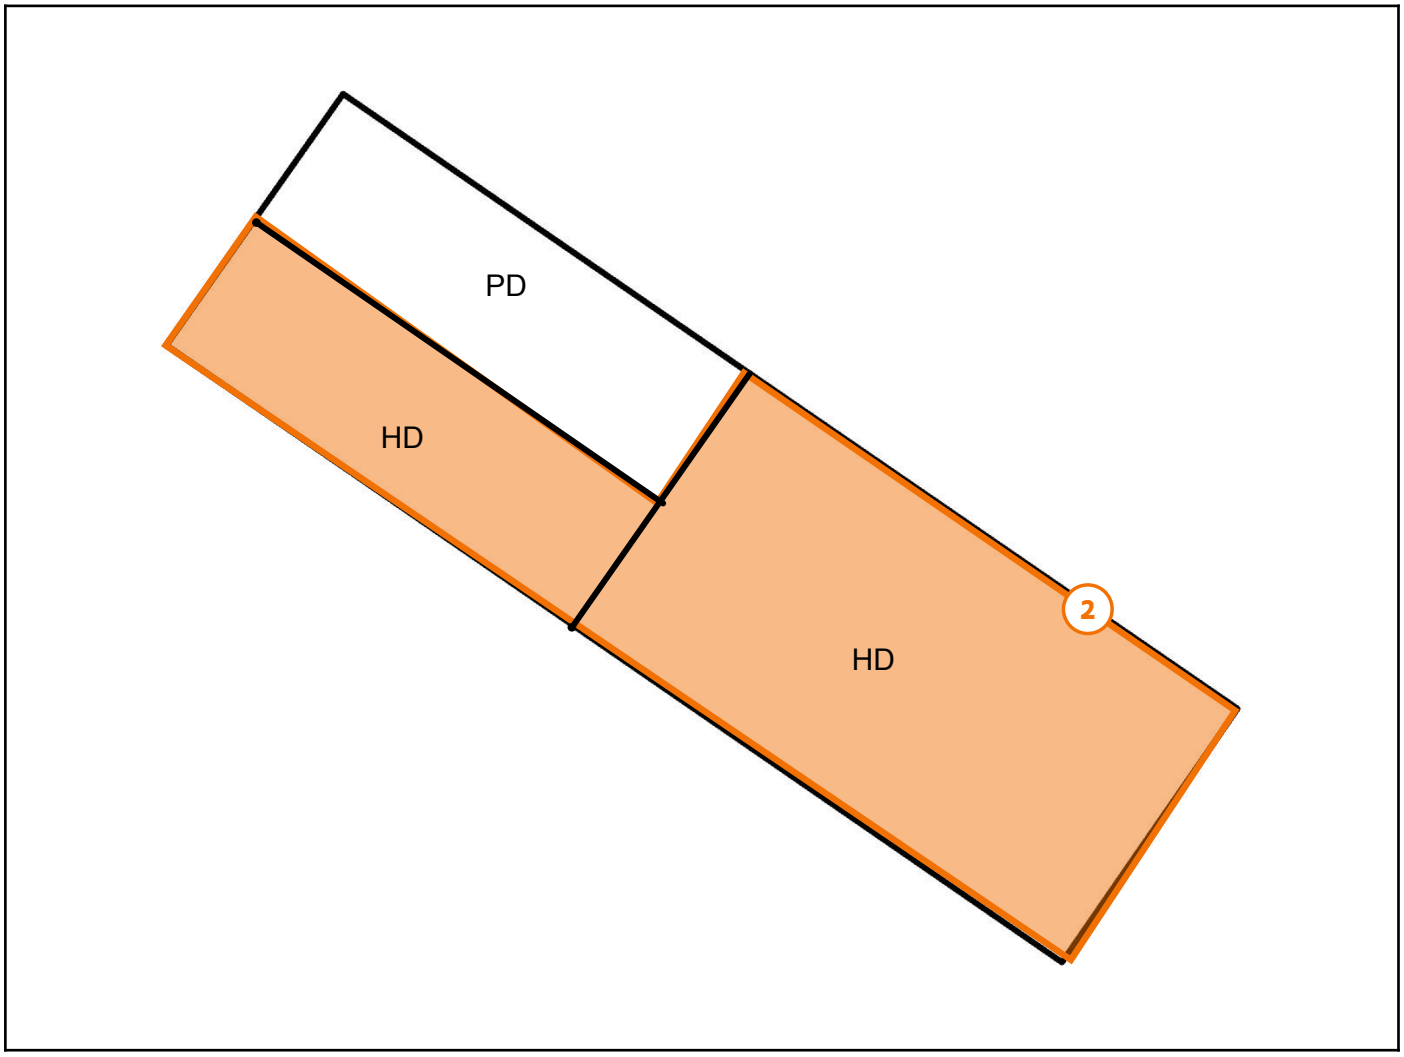
Plan 1.9: Dak plan

Beschrijving	Type	Actie
2. Dak uit Asbestverdachte leien	Asbestmateriaal	Verwijderen

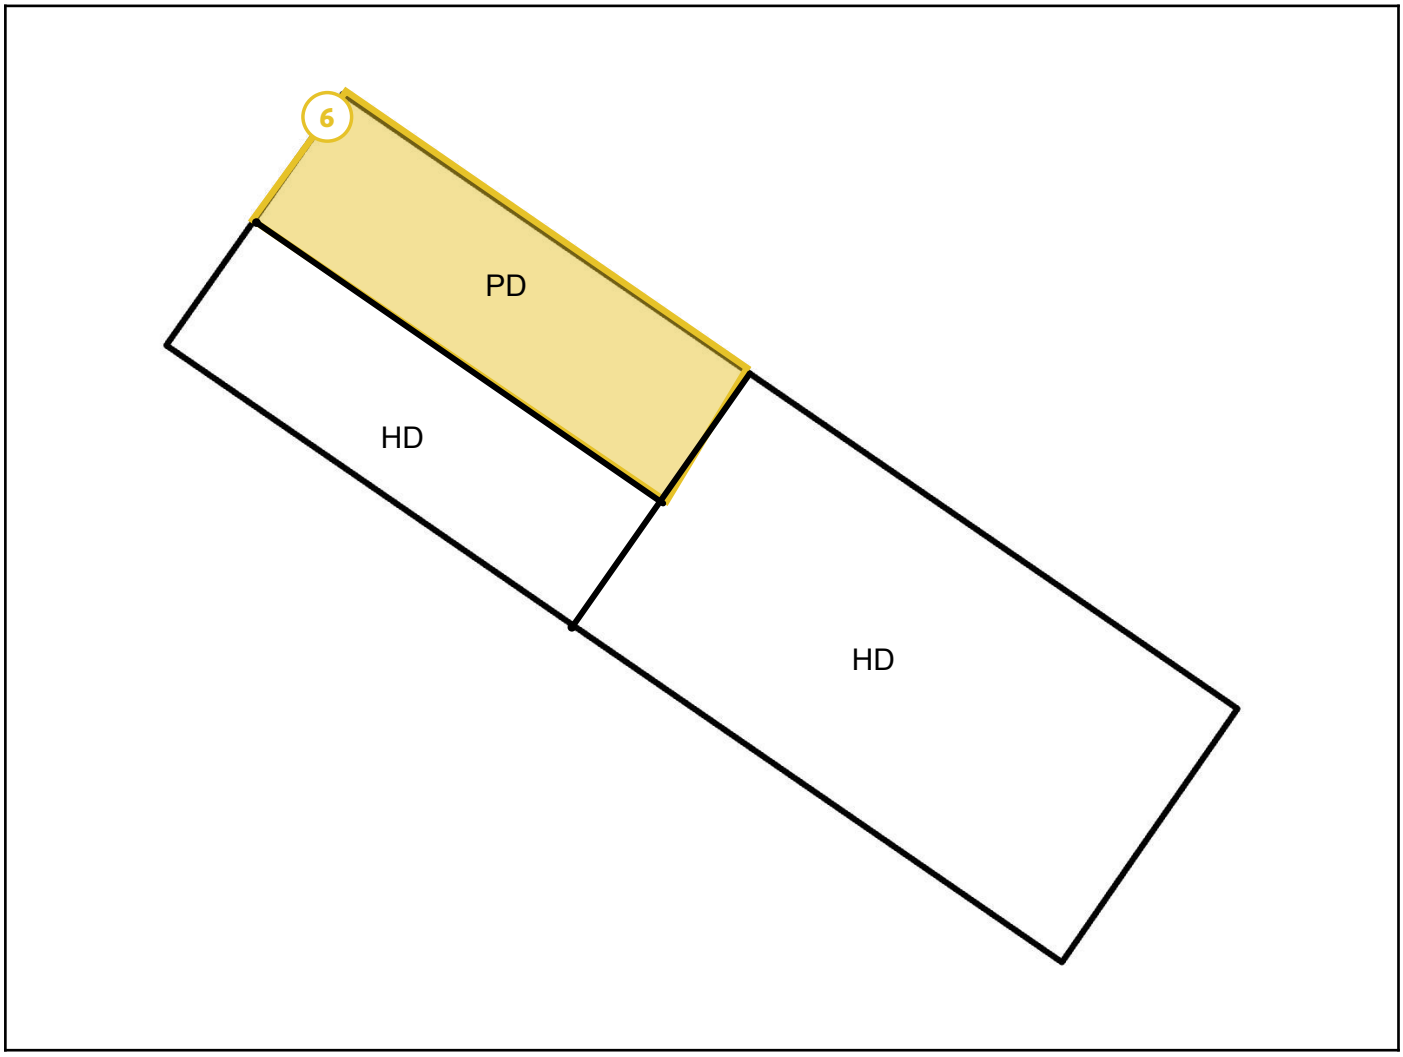
Plan 1.10: Dak plan

Beschrijving	Type	Actie
6. Roofing plat dak	Asbestmateriaal	Zorgvuldig beheren

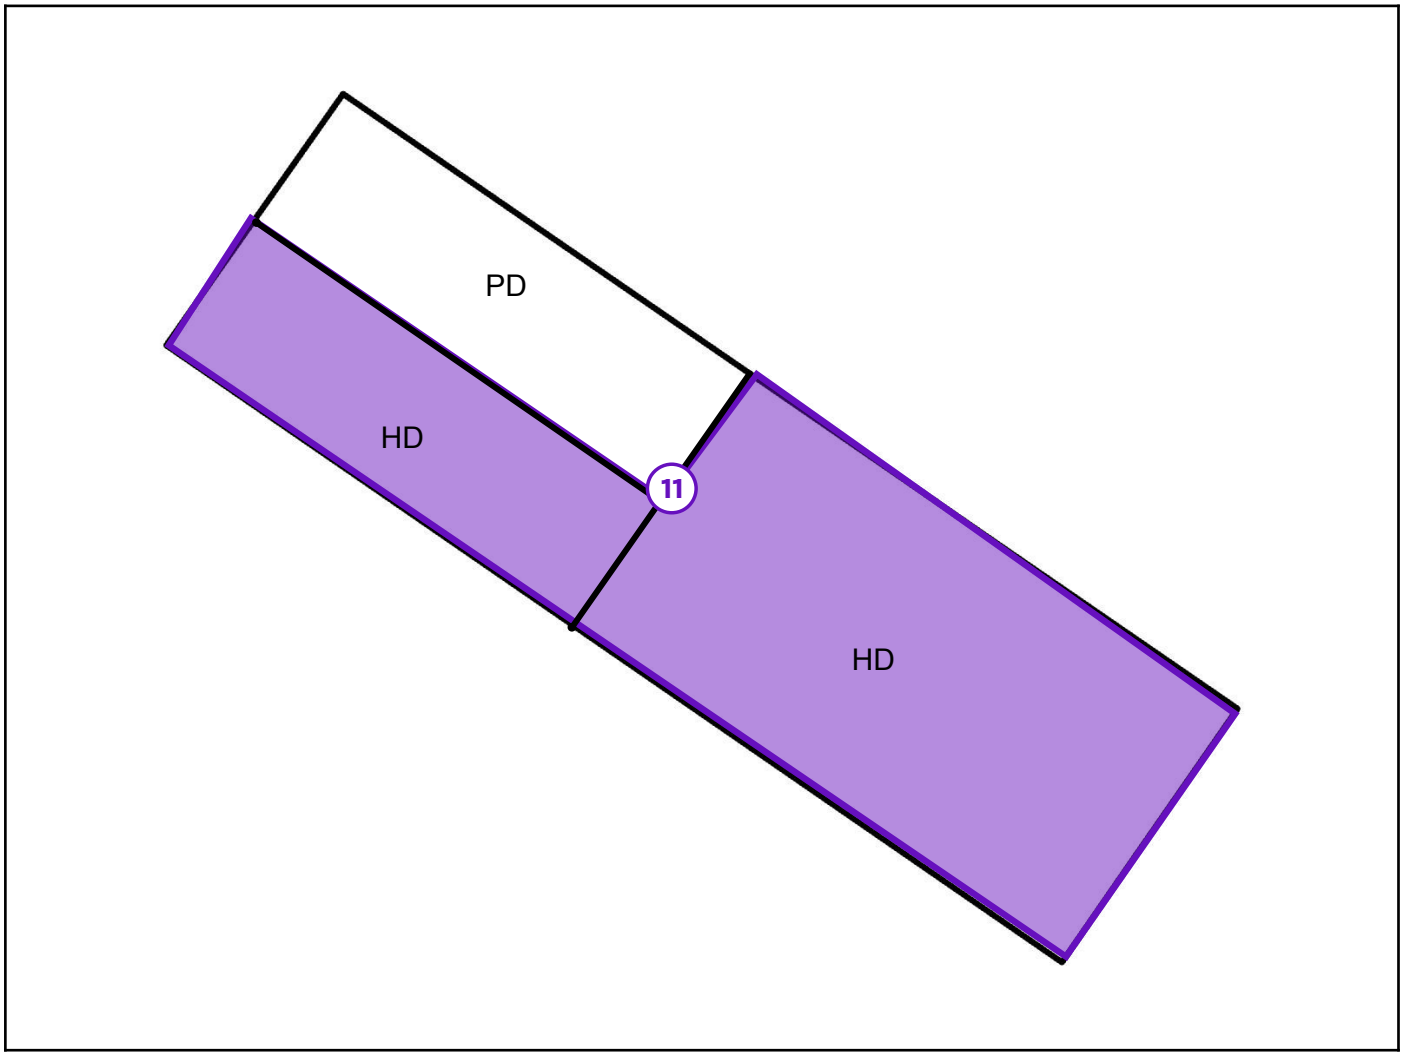
Plan 1.11: Dak plan

Beschrijving	Type	Actie
11. Onderdak	Overige ruimte of materiaal	-

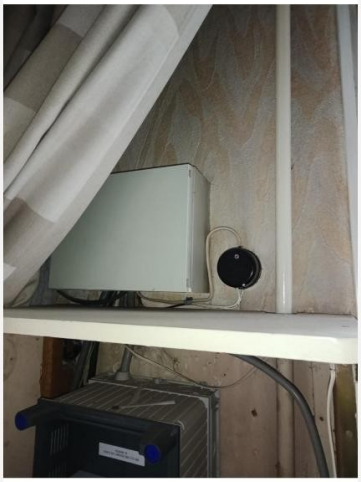
Fiche 5: Bakeliet

Eindbeoordeling materiaalrisico	Laag materiaalrisico en/of verlaagde kans op vezelvrijgave

Gebondenheid	Categorie 1: hechtgebonden in oorsprong
Asbestsoort (vezeltype)	Crocidoliet aanwezig
Asbestconcentratie	Laag (< 50%)
Afschermingsgraad van het gehele materiaal	Geheel of deels vrij aan de binnenlucht, maar geen contact met binnenluchtstromen
Toestand van het materiaal	Onbeschadigd, niet verweerd

- Zorg voor een veilig beheer. Vermijd het beschadigen van het asbestmateriaal. Controleer de toestand jaarlijks op wijzigingen.
- Voer bijkomende staalname(s) uit.
