Asbestinventarisattest

Jan Roestraat 6, 2460 Oud-Turnhout

Attestnummer : **20240424-000304.000**
Uitgegeven op : **24.04.2024**
Geldig tot : **Onbeperkt** (er werden geen asbestmaterialen aangetroffen)

Asbestveilig

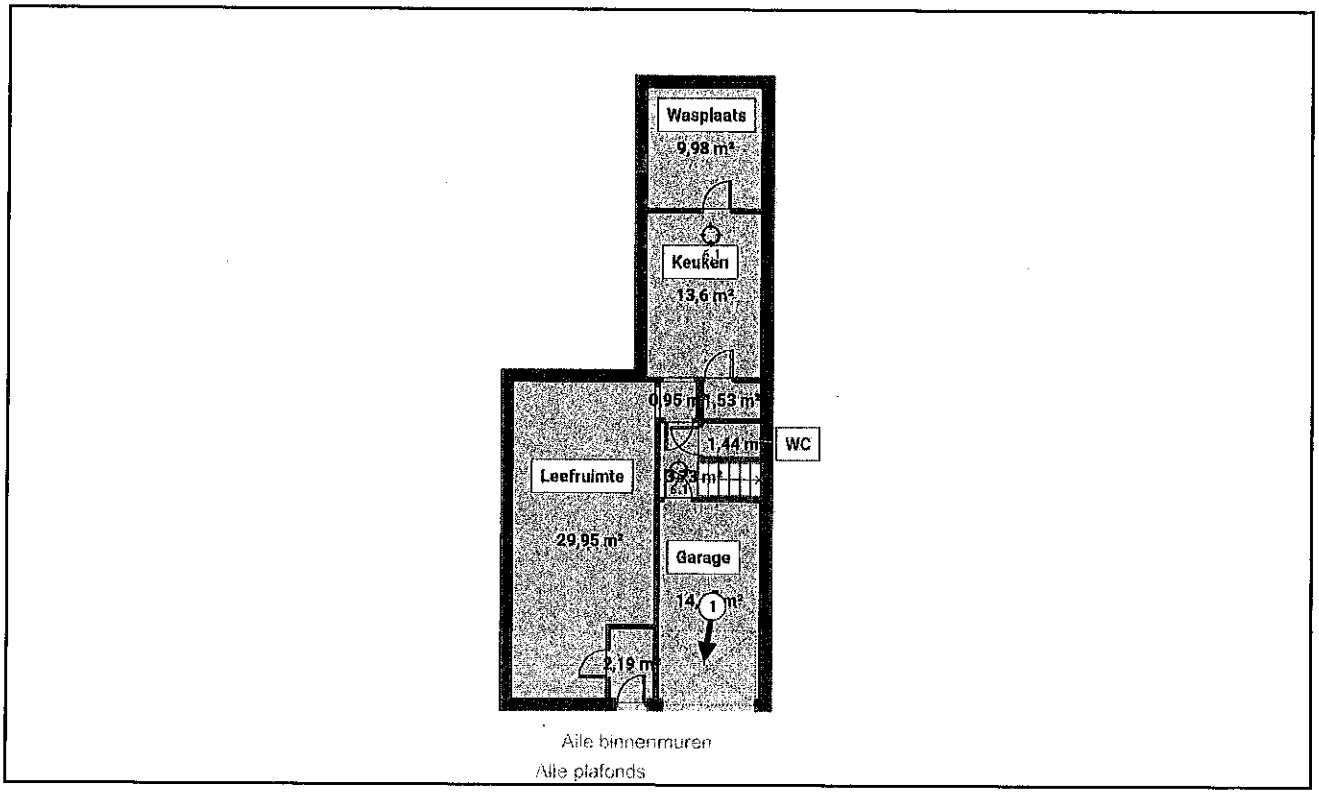
Plan 1.1: Gelijkvloers

Beschrijving	Type	Actie
1. Kruipkelder	Beperking	-
6. Pleisterwerk plafonds	Geen asbest	-
6.1 Code: MM02	Mengmonster	-
7. Pleisterwerk muren	Geen asbest	-

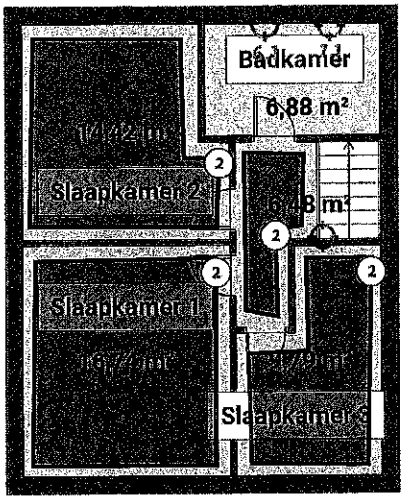
Plan 1.2: 1e verdieping

Beschrijving	Type	Actie
2. Vinyl 1e verdieping	Advies	-
6. Pleisterwerk plafonds	Geen asbest	-
6.1 Code: MM02	Mengmonster	-
7. Pleisterwerk muren	Geen asbest	-
7.1 Code: MM01	Mengmonster	-

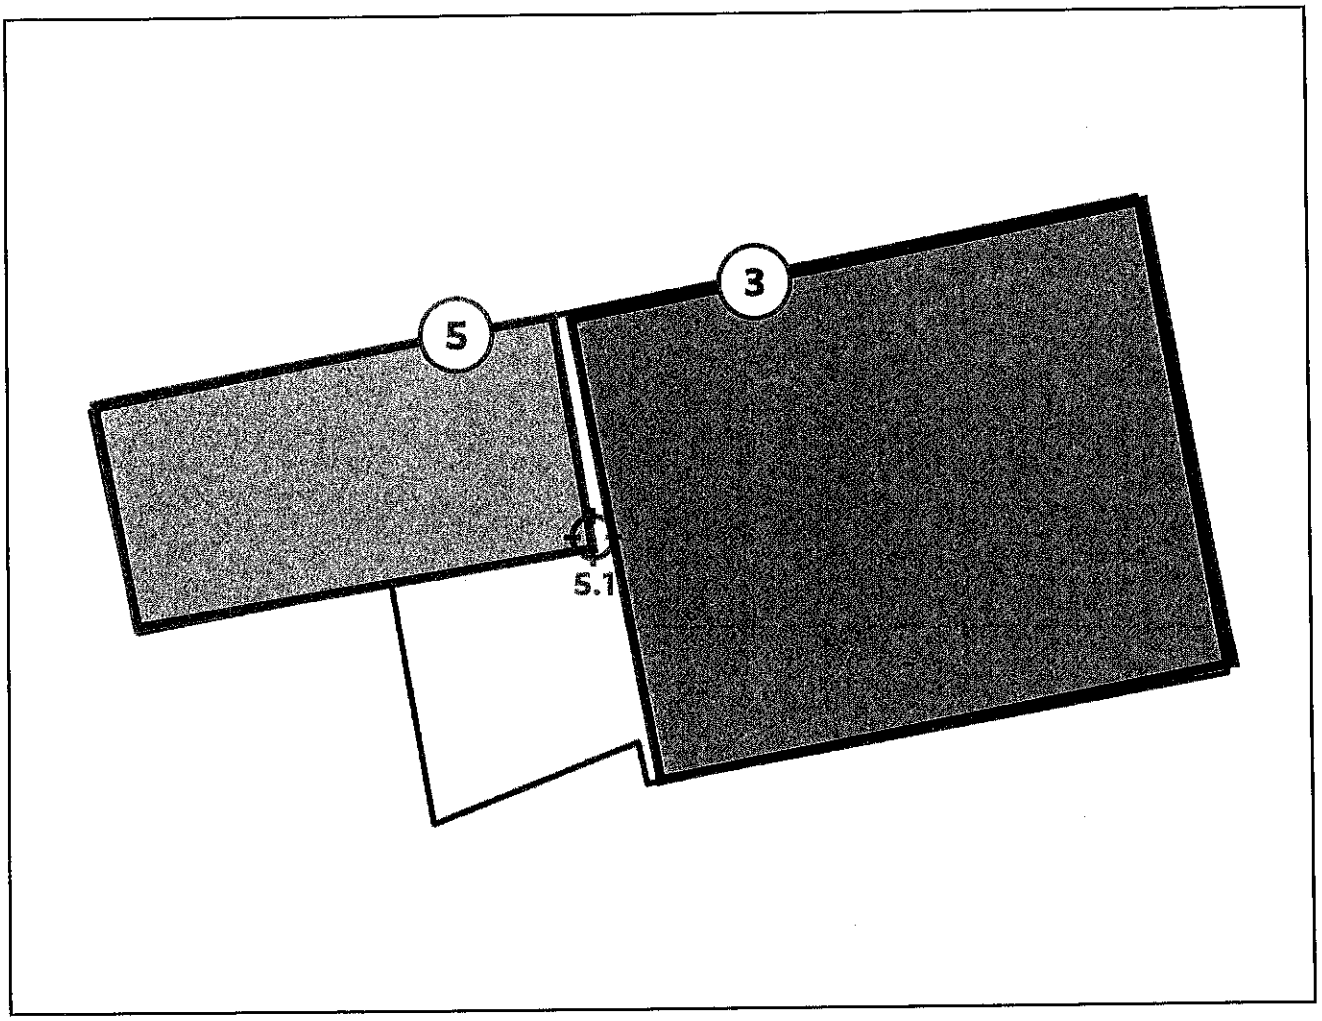
Plan 1.4: Hoofdgebouw plan

Beschrijving	Type	Actie
3. Geen menuiserite onderdak	Advies	-
5. Roofing plat dak achterbouw	Geen asbest	-
5.1 Code: MM03	Puntmonster	-

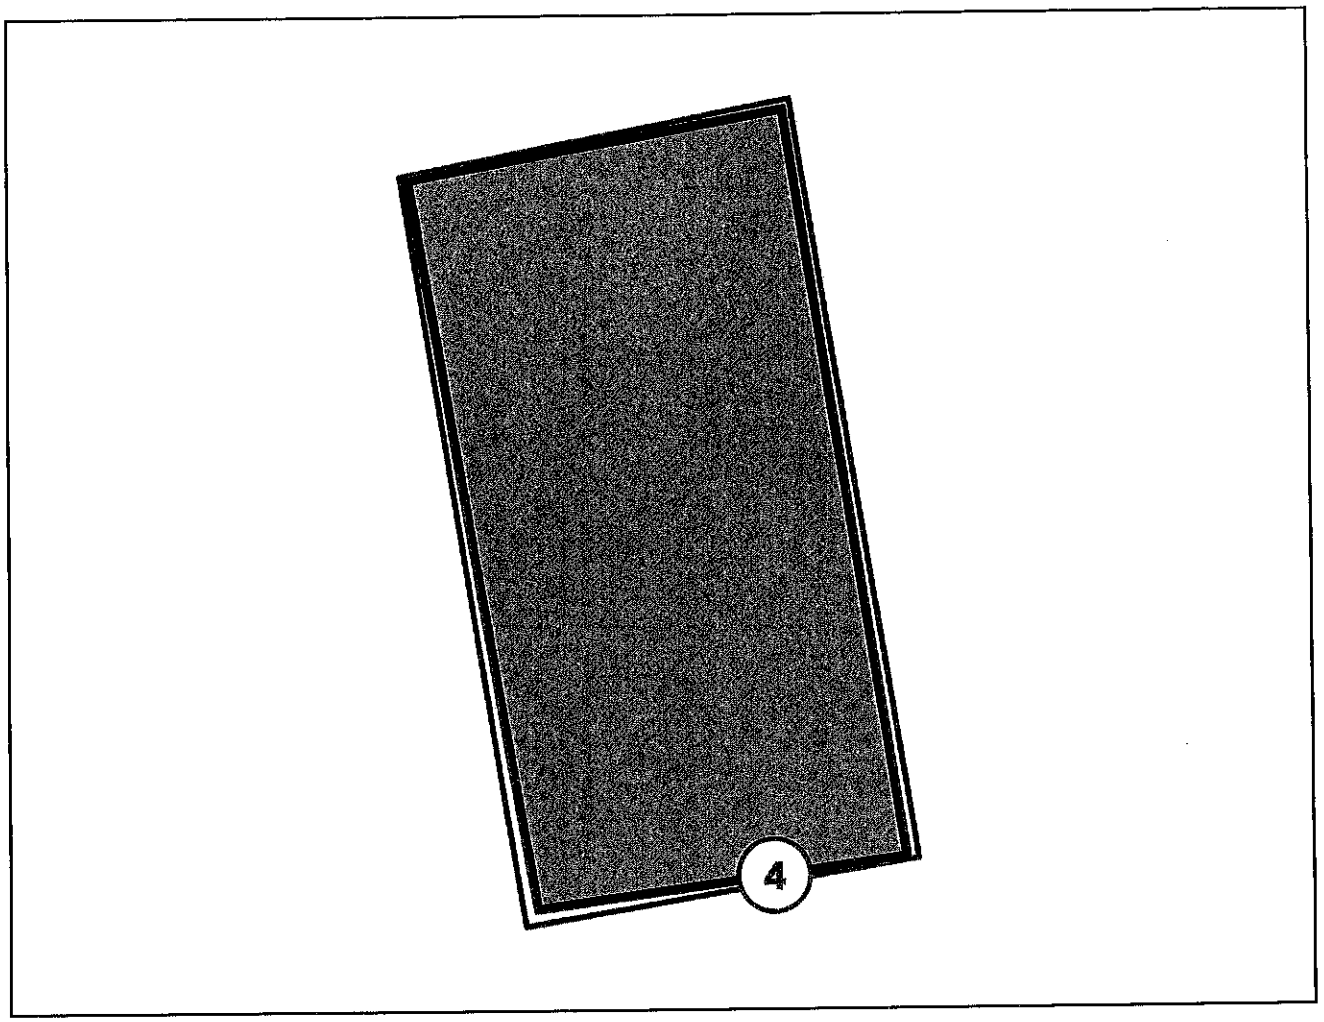
Plan 2.1: Bijgebouw plan

Beschrijving	Type	Actie
4. Dakbedekking tuinhuis	Advies	-

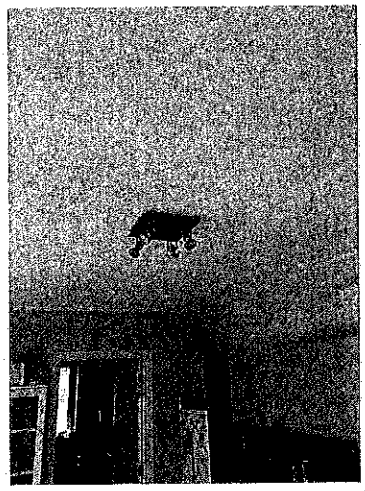
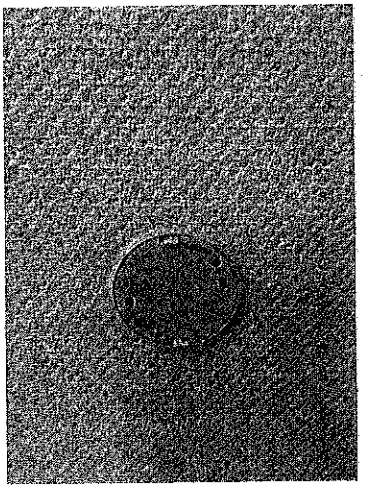
Fiche 6: Pleisterwerk plafonds

Geen asbest

#	Type	Referentie	Resultaat
6.1	Mengmonster	MM02	Geen asbest

Bindmiddel van materiaal	Gips - kalk
Gebondenheid op basis van bindmiddel	Niet-hechtgebonden
Hoeveelheid (oppervlakte - dikte - aantal)	• 131,00 m^2 - 2,00 cm - 1 stuk
Totaal volume	2,62 m^3
Identificatiemethode	Vaststelling met monstername
Destructieve handeling voor identificatie	Nee

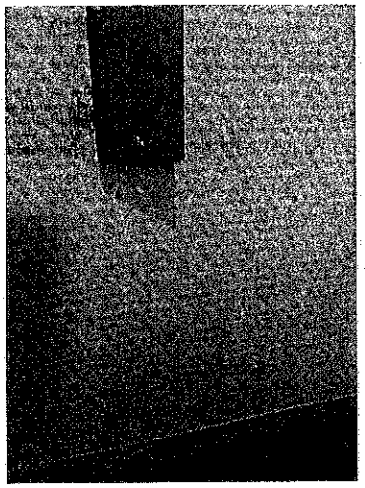
Fiche 7: Pleisterwerk muren

Geen asbest

#	Type	Referentie	Resultaat
7.1	Mengmonster	MM01	Geen asbest

Bindmiddel van materiaal	Gips - kalk
Gebondenheid op basis van bindmiddel	Niet-hechtgebonden
Hoeveelheid (oppervlakte - dikte - aantal)	• 260,00 m^2 - 2,00 cm - 1 stuk
Totaal volume	5,20 m^3
Identificatiemethode	Vaststelling met monstername
Destructieve handeling voor identificatie	Nee
