# Rapport de contrôle d'installations électriques à basse et à très basse tension

**RÉF. 29/2026/87485/D02:1**

| ADRESSE DU CONTRÔLE | **Rue de Longwy 16 - 6790 Aubange** | TYPE DE CONTRÔLE | **Visite de contrôle vente ancienne installation (8.4.2.)** |

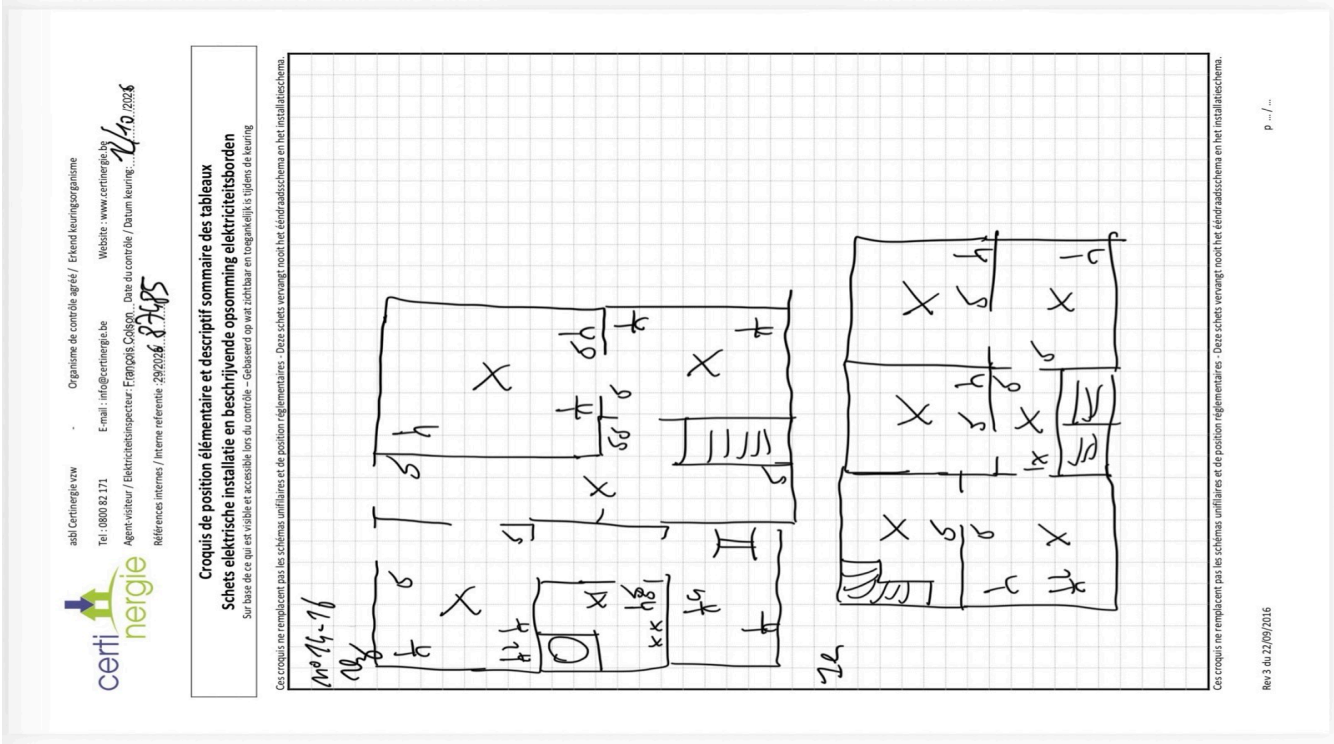
### Croquis de position élémentaire et descriptif sommaire des tableaux

sur base de ce qui est visible et accessible lors du contrôle
Note : ces croquis ne remplacent pas les schémas unifilaires et de position réglementaires
