Rapport de contrôle d'installations électriques à basse et à très basse tension

RÉF. 29/2026/87485/D01:2

DATE DU CONTRÔLE	**12/10/2026 (13:52 - 14:30)**	AGENT VISITEUR	**François Colson**
ADRESSE DU CONTRÔLE	**Rue de Longwy 14 - 6790 Aubange**	TYPE DE CONTRÔLE	**Visite de contrôle vente ancienne installation (8.4.2.)**

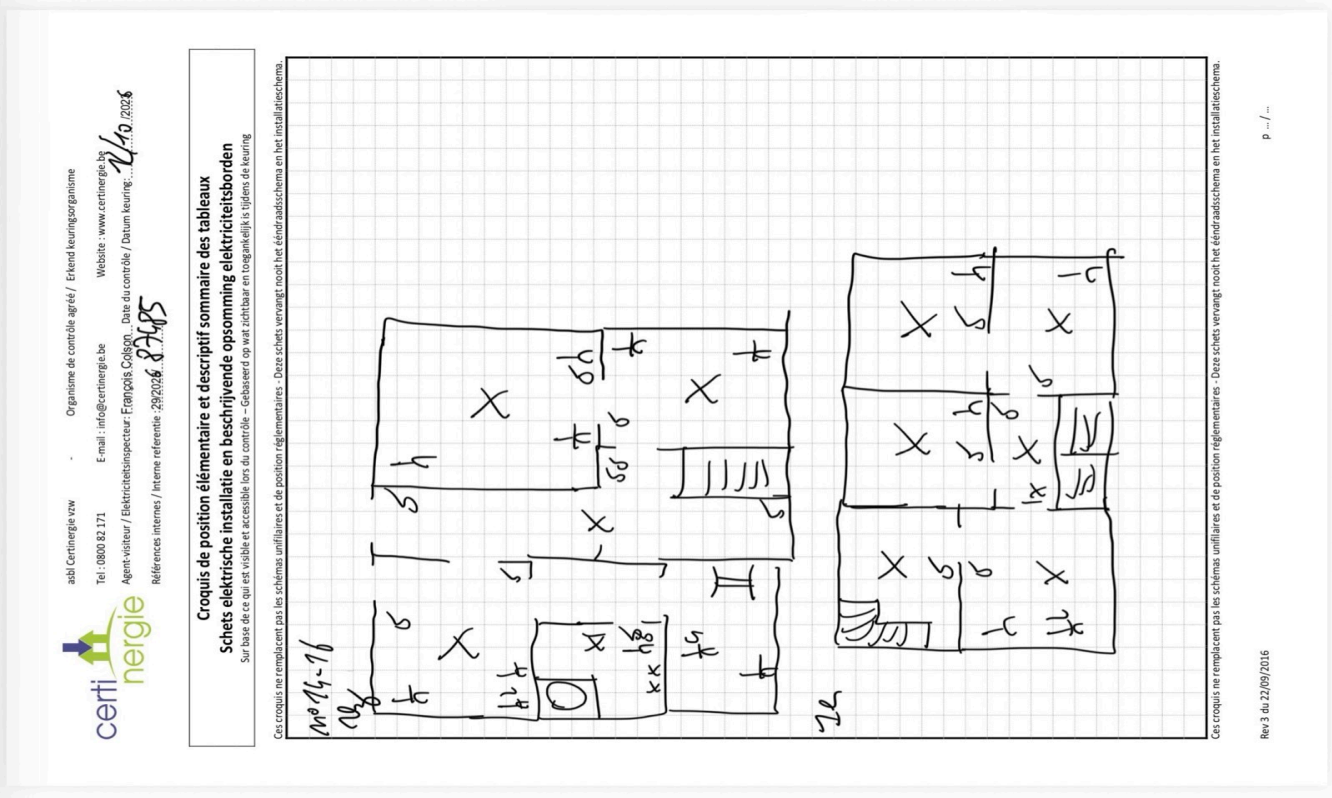
Croquis de position élémentaire et descriptif sommaire des tableaux

sur base de ce qui est visible et accessible lors du contrôle

Note : ces croquis ne remplacent pas les schémas unifilaires et de position réglementaires
