Asbestinventarisattest

Stationsstraat 48, 9860 Oosterzele

Attestnummer : **20260923-000078.000**
Uitgegeven op : **23.09.2026**
Geldig tot : **Onbeperkt** (tenzij de toestand wijzigt)

Asbestveilig (maar mogelijk niet asbestvrij)

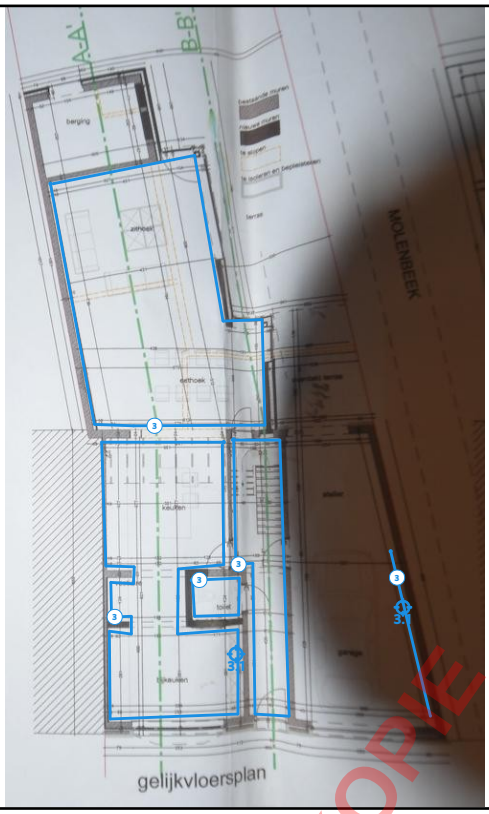
Plan 1.1: Grondplan +0

Beschrijving	Type	Actie
3. Pleisterwerk - Muren	Geen asbest	-
3.1 Code: 150818 - 1	Mengmonster	-

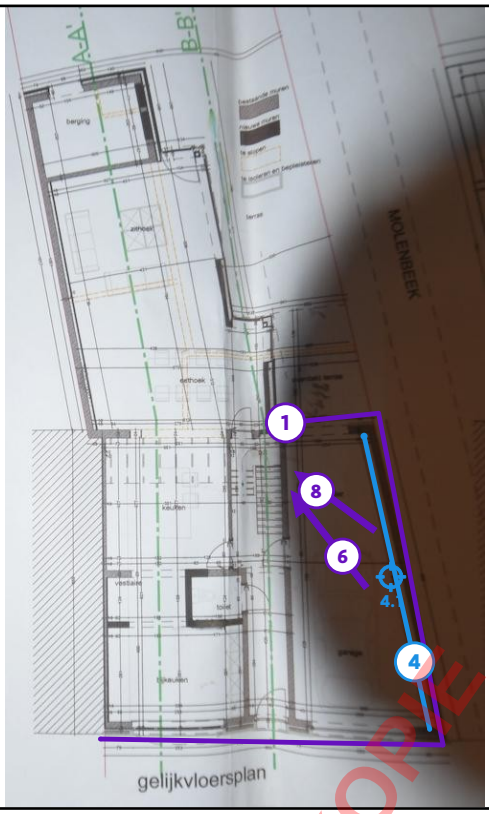
Plan 1.2: Grondplan +0

Beschrijving	Type	Actie
1. crepi - Gevels (NA 2001)	Advies	-
4. Cementlaag muren - Interieur	Geen asbest	-
4.1 Code: 150818 - 2	Mengmonster	-
6. Verwarmingsketel (Na 2001)	Overige ruimte of materiaal	-
8. Rookgaskanaal - Niet asbest-verdacht	Overige ruimte of materiaal	-

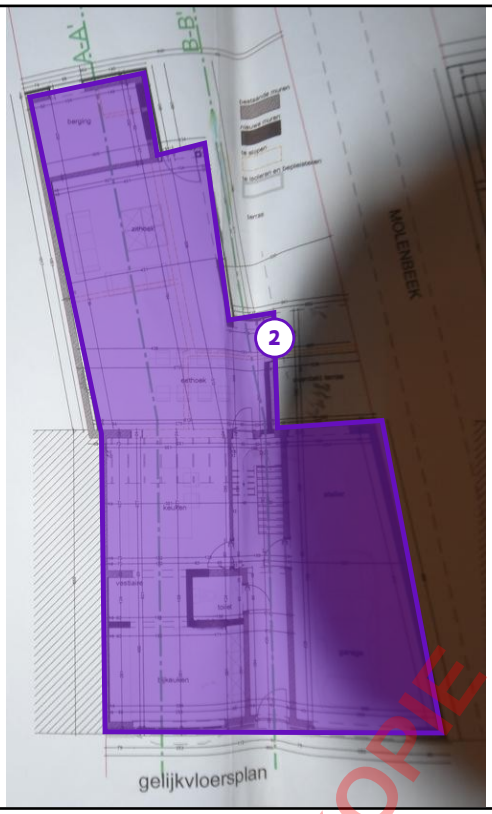
Plan 1.3: Grondplan +0

Beschrijving	Type	Actie
2. Verlaagde/valse plafonds (Achterliggende lagen)	Advies	-

Het plafond in het volledige pand bestaat uit een verlaagd/vals plafond. Er is geen pleisterwerk rechtstreeks aan de plafonds waar te nemen, zonder destructief onderzoek (Wel houtvezelplaten/gipskarton). Bijgevolg kon geen staal genomen worden van het eventueel achterliggende pleisterwerk of eventuele achterliggende asbestverdachte toepassingen.

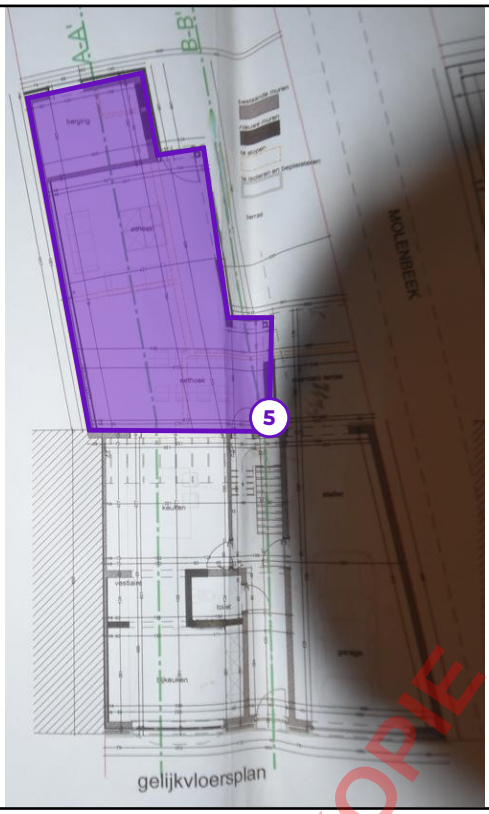
Plan 1.4: Grondplan +0

Beschrijving	Type	Actie
5. Dakbedekking - Niet asbest-verdacht	Overige ruimte of materiaal	-

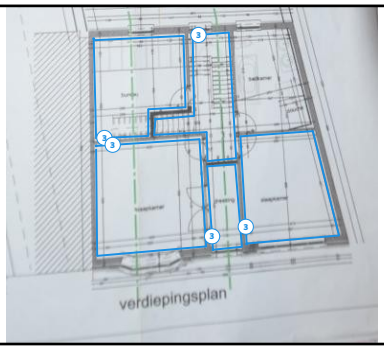
Plan 1.5: Grondplan +1

Beschrijving	Type	Actie
3. Pleisterwerk - Muren	Geen asbest	-

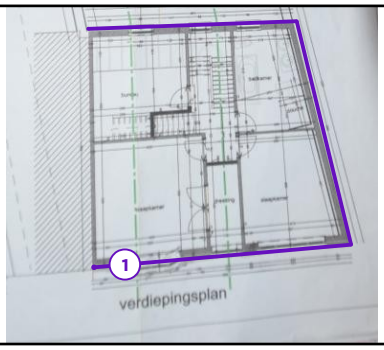
Plan 1.7: Grondplan +1

Beschrijving	Type	Actie
1. crepi - Gevels (NA 2001)	Advies	-

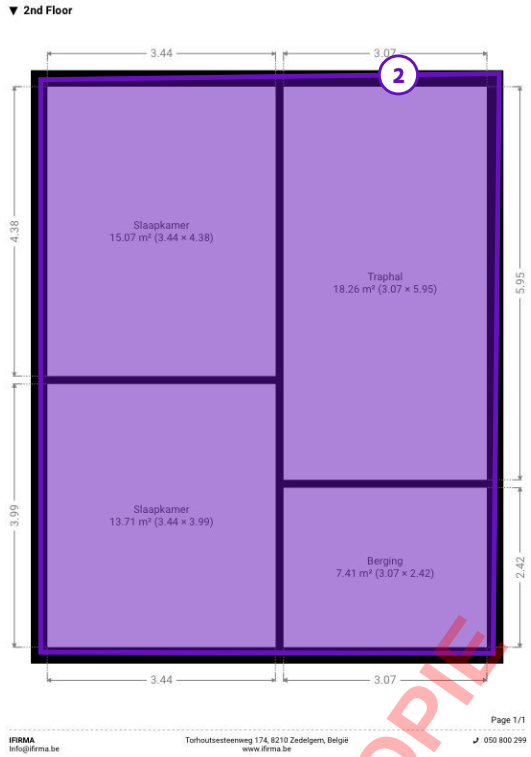
Plan 1.8: Grondplan +2

Beschrijving	Type	Actie
2. Verlaagde/valse plafonds (Achterliggende lagen)	Advies	-

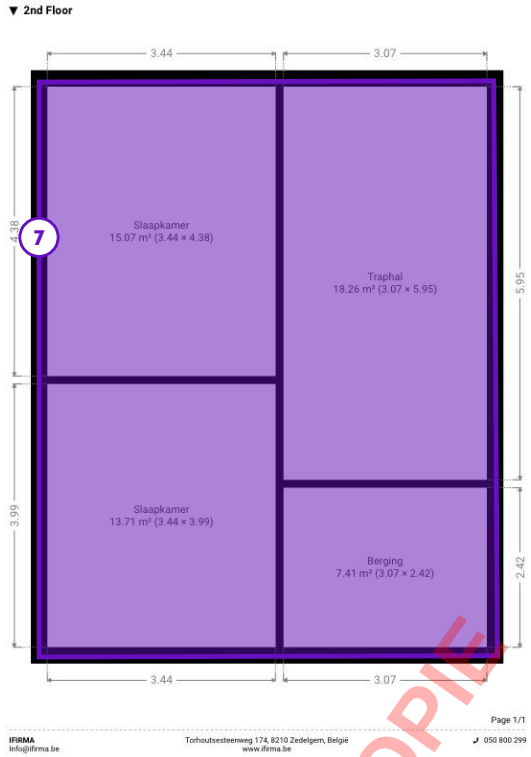
Plan 1.9: Grondplan +2

Beschrijving	Type	Actie
7. Geen verdacht onderdak aanwezig - Schuine daken	Overige ruimte of materiaal	-

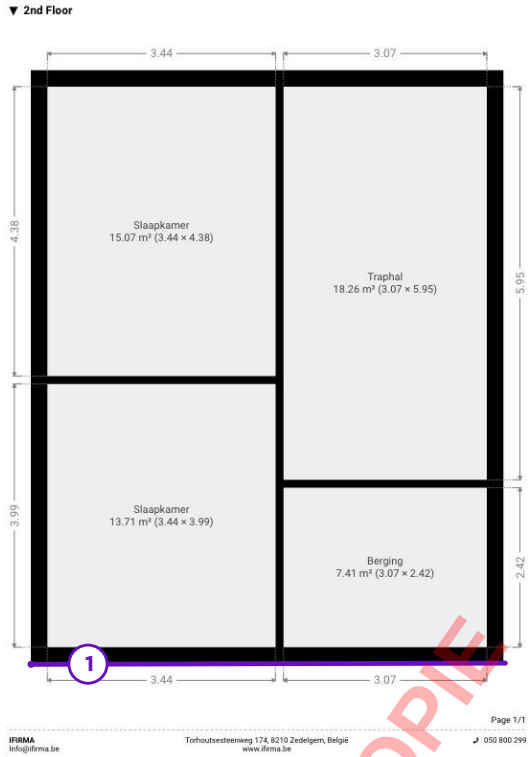
Plan 1.10: Grondplan +2

Beschrijving	Type	Actie
1. crepi - Gevels (NA 2001)	Advies	-

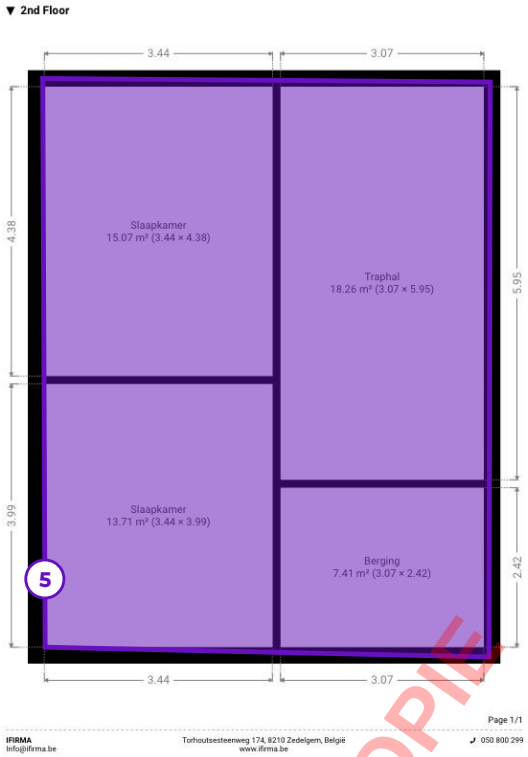
Plan 1.11: Grondplan +2

Beschrijving	Type	Actie
5. Dakbedekking - Niet asbest-verdacht	Overige ruimte of materiaal	-

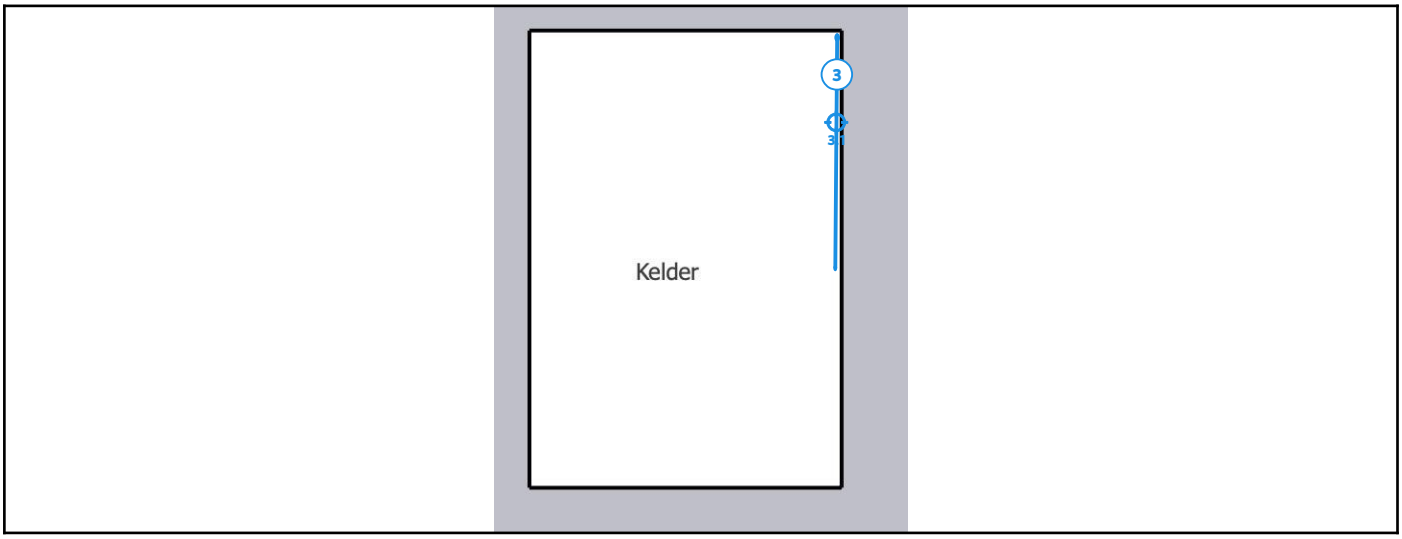
Plan 1.12: Grondplan - Kelder

Beschrijving	Type	Actie
3. Pleisterwerk - Muren	Geen asbest	-
3.1 Code: 150818 - 1	Mengmonster	-

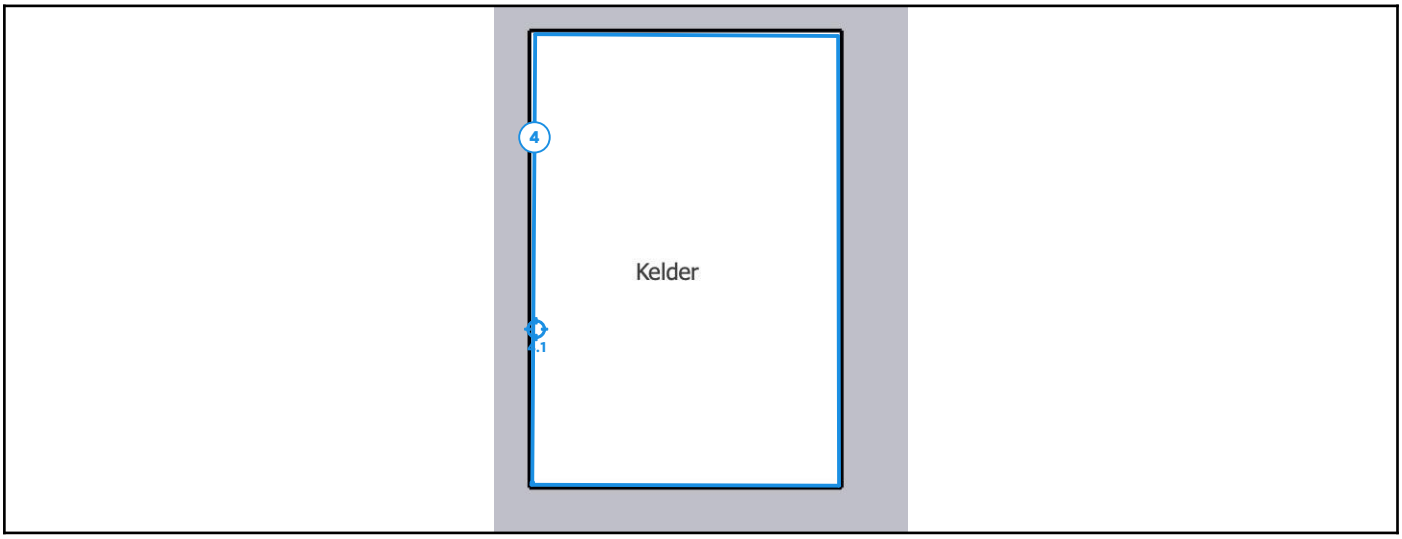
Plan 1.13: Grondplan - Kelder

Beschrijving	Type	Actie
4. Cementlaag muren - Interieur	Geen asbest	-
4.1 Code: 150818 - 2	Mengmonster	-

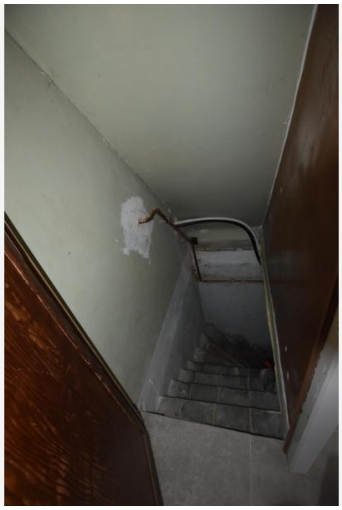
Fiche 3: Pleisterwerk - Muren

Geen asbest

#	Type	Referentie	Resultaat
3.1	Mengmonster	150818 - 1	Geen asbest
