Asbestinventarisattest

Irislaan 22, 3061 Bertem

Attestnummer : **20260211-000225.000**
Uitgegeven op : **11.02.2026**
Geldig tot : **11.02.2036**

Niet-asbestveilig

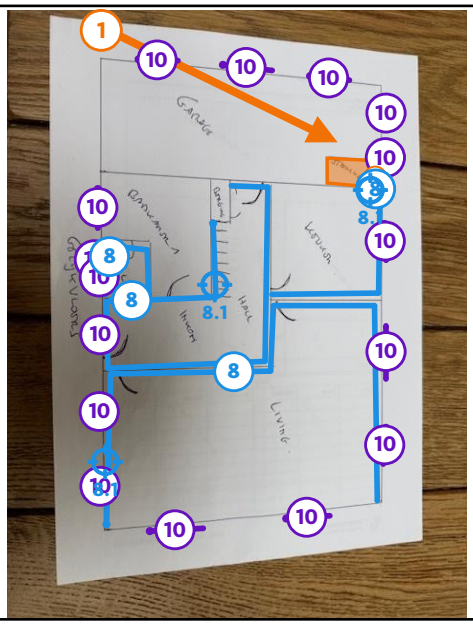
Plan 1.1: Grondplan gelijkvloers

Beschrijving	Type	Actie
1. De stookkketel	Asbestmateriaal	Verwijderen
8. Pleister muur	Geen asbest	-
8.1 Code: id1/2026/A14	Mengmonster	-
10. Mastiek in de ramen	Overige ruimte of materiaal	-

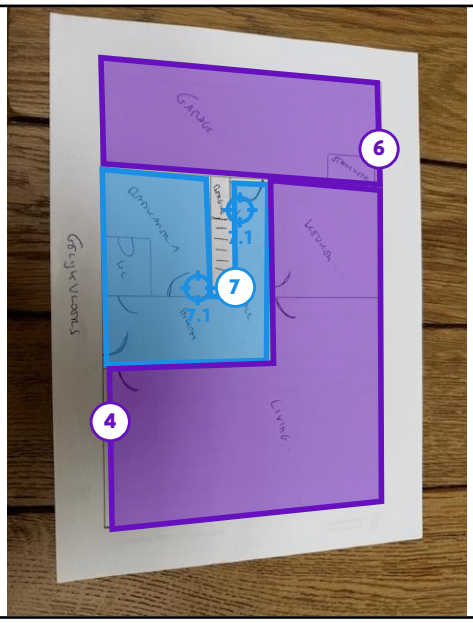
Plan 1.2: Grondplan gelijkvloers

Beschrijving	Type	Actie
4. De plafonds	Advies	-
6. De garage	Advies	-
7. Pleister plafond	Geen asbest	-
7.1 Code: id2/2026/A14	Mengmonster	-

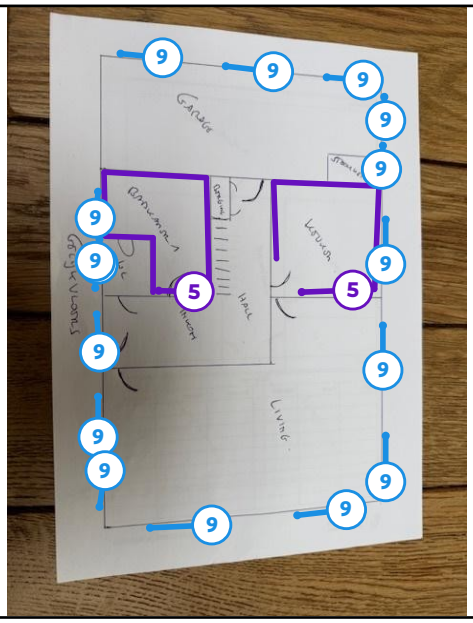
Plan 1.3: Grondplan gelijkvloers

Beschrijving	Type	Actie
5. Tegellijm	Advies	-
9. Mastiek afdichting ramen in de gevel	Geen asbest	-

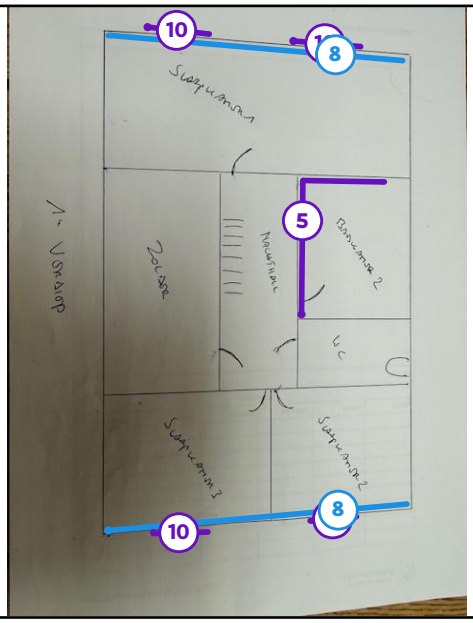
Plan 1.4: Grondplan 1e verdiep

Beschrijving	Type	Actie
5. Tegellijm	Advies	-
8. Pleister muur	Geen asbest	-
10. Mastiek in de ramen	Overige ruimte of materiaal	-

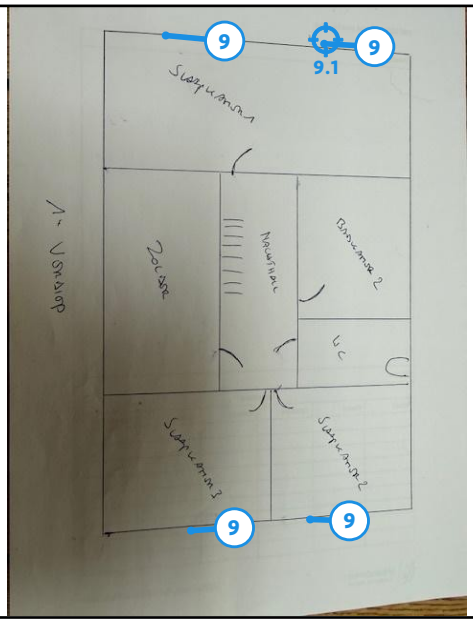
Plan 1.5: Grondplan 1e verdiep

Beschrijving	Type	Actie
9. Mastiek afdichting ramen in de gevel	Geen asbest	-
9.1 Code: id4/2026/A14	Puntmonster	-

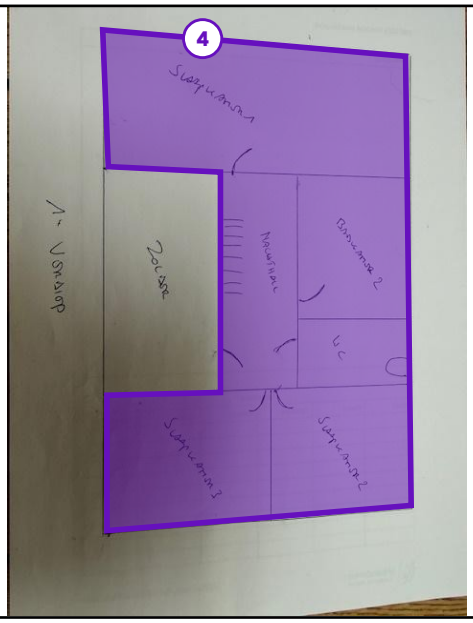
Plan 1.6: Grondplan 1e verdiep

Beschrijving	Type	Actie
4. De plafonds	Advies	-

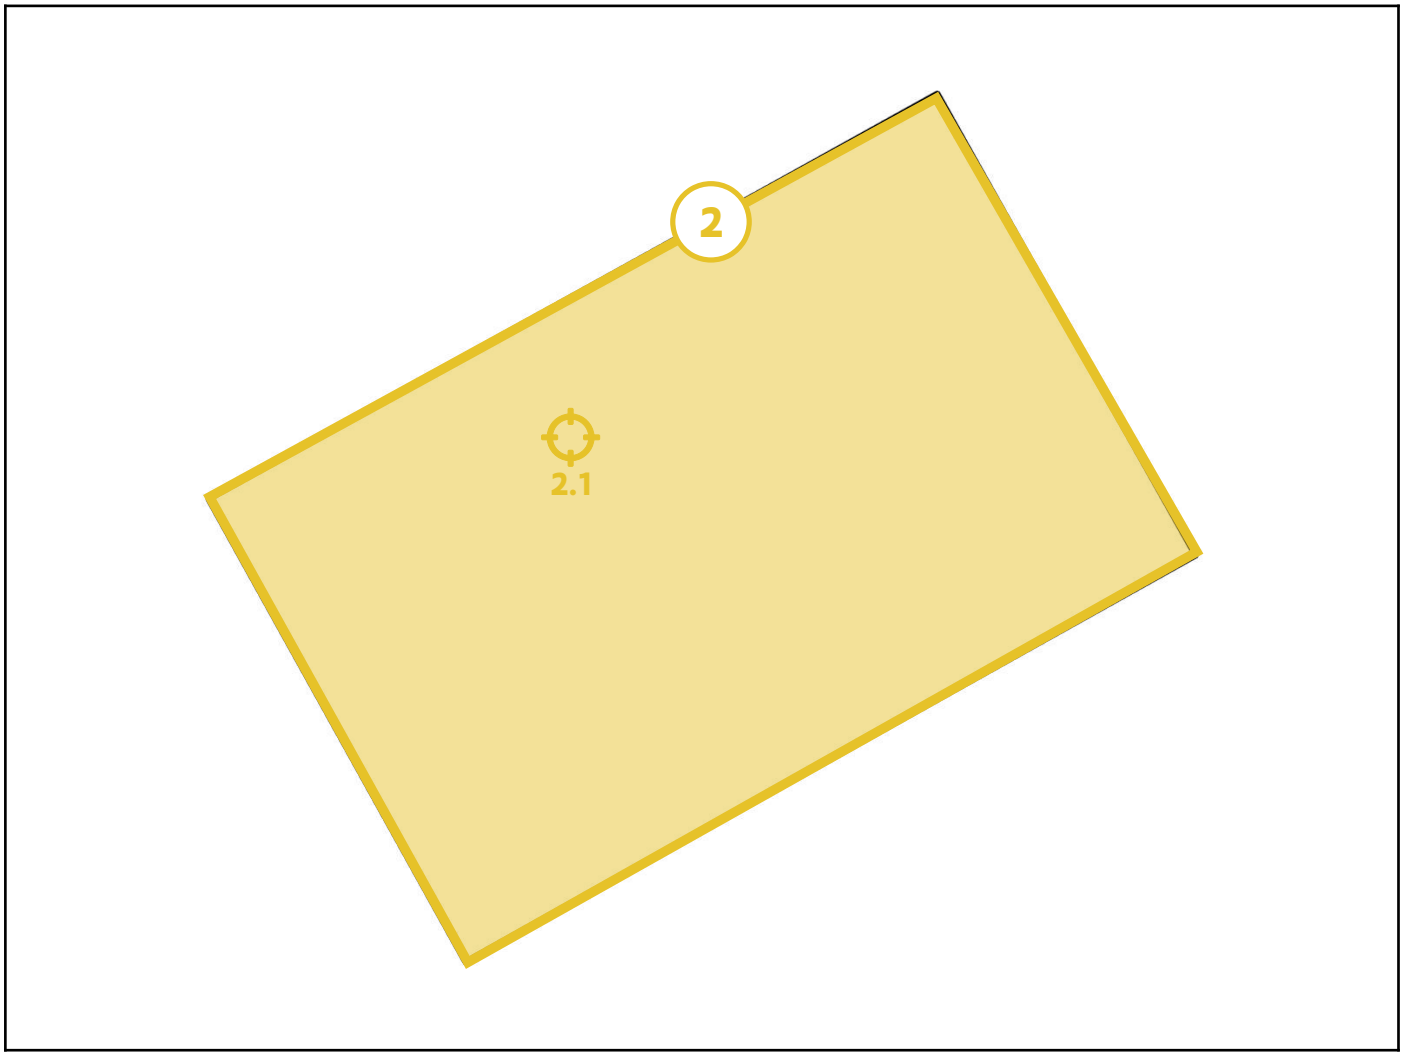
Plan 1.7: Dakplan

Beschrijving	Type	Actie
2. Menuiserite	Asbestmateriaal	Zorgvuldig beheren
2.1 Code: id3/2026/A14	Puntmonster	-

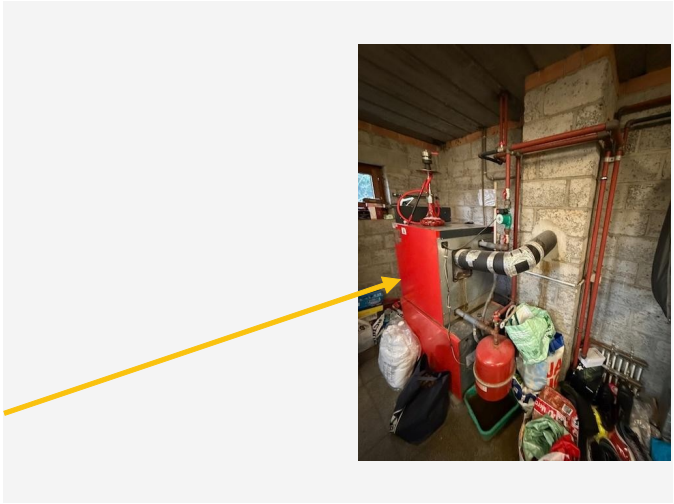
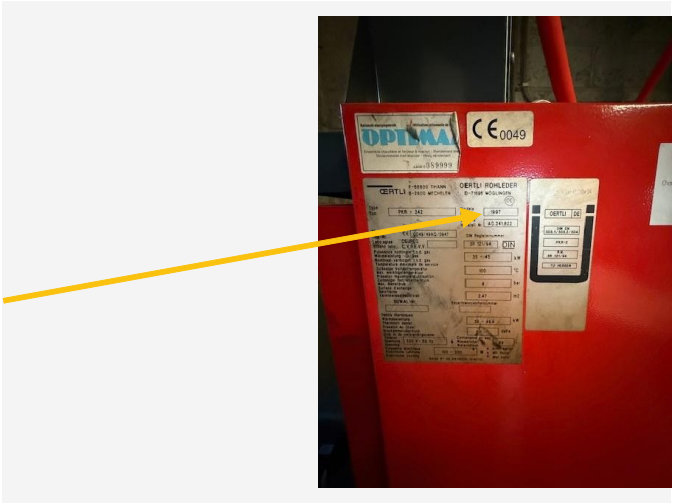
Fiche 1: De stookkketel

Eindbeoordeling materiaalrisico	Verhoogd materiaalrisico en/of verhoogde kans op vezelvrijgave

Beschrijving	De stookkketel
Omgeving	Binnen
Primaire drager	HVAC infrastructuur en uitrusting
Asbestmateriaal	Pakking, dichting
Bindmiddel van asbestmateriaal	Karton - papier - viltachtig
Gebondenheid op basis van bindmiddel	Niet-hechtgebonden
Hoeveelheid (gewicht - aantal)	• 1,00 kg - 1 stuk
Totaal gewicht	1,00 kg
Eenvoudig bereikbaar	Ja
Bevestigingswijze	• Geklemd
Identificatiemethode	De asbestdeskundige beoordeelt het materiaal als asbestverdacht en dus asbesthoudend, en dit zonder monstername. Motivatie: Er is een onderzoeksbeperking die monstername verhindert; De asbestdeskundige kan geen volledige risicobeoordeling uitvoeren van het materiaal.
Destructieve handeling voor identificatie	Nee
Opmerking	Er konden visueel geen asbestverdachte toepassingen worden vastgesteld. Gezien het bouwjaar (1997) is het mogelijk dat er in de stookketel nog asbestverdachte pakkingen of flenzen aanwezig zijn. De opgegeven hoeveelheid is bij benadering.

Verwijderen

- Zorg voor een veilig beheer. Vermijd het beschadigen van het asbestmateriaal. Controleer de toestand jaarlijks op wijzigingen.
- Voer bijkomende staalname(s) uit.

- Eenvoudige handelingen: mag via doe-het-zelf of door werknemer(s) met opleidingsattest eenvoudige handelingen
  Het betreft hier een hechtgebonden toepassing in oorsprong die zelf verwijderd mag worden of door werknemers met een opleidingsattest eenvoudige handelingen. Voorzie jezelf van het minimum aan persoonlijke beschermingsmiddelen zoals een FFP 3 stofmondmasker; een wegwerpoverall; wegwerphandschoenen en wegwerp schoenovertrekken. Verpak de pakkingen en de flenzen dubbel en afgesloten van de lucht in dikke plastiek, gelabelde zakken en breng deze daarna binnen bij een asbestinzamelaar. Verpak de gebruikte PBM"s ook dubbel en afgesloten van de lucht in dikke plastieken, gelabelde zakken en breng deze ook als asbestafval binnen bij een asbestinzamelaar. Voor meer info zie site OVAM voor de vigerende wetgeving.

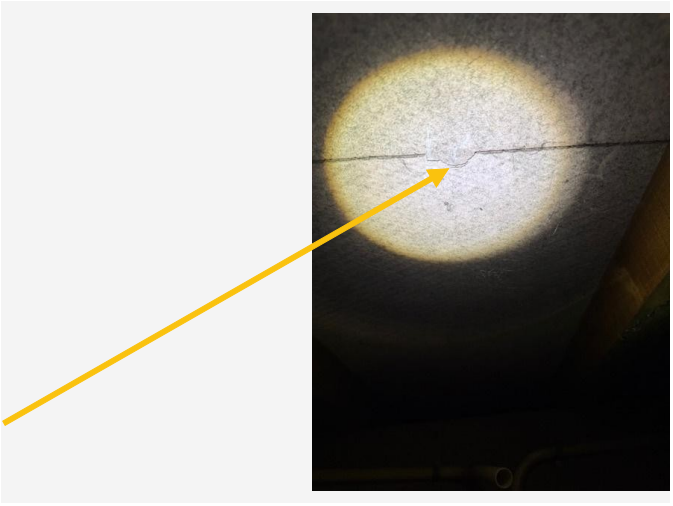
Fiche 2: Menuiserite

Eindbeoordeling materiaalrisico	Laag materiaalrisico en/of verlaagde kans op vezelvrijgave

Beschrijving	Menuiserite
Omgeving	Binnen
Primaire drager	Schuin dak
Asbestmateriaal	Plaat, paneel, tablet - Type Menuiserite
Bindmiddel van asbestmateriaal	Cement
Gebondenheid op basis van bindmiddel	Hecht
Hoeveelheid (oppervlakte - dikte - aantal)	• 160,00 m^2 - 0,30 cm - 1 stuk
Totaal volume	0,48 m^3
Eenvoudig bereikbaar	Ja
Bevestigingswijze	• Genageld, geniet
Identificatiemethode	Een monstername door de asbestdeskundige met laboanalyse door een asbestlabo.
Destructieve handeling voor identificatie	Nee
Opmerking	De opgegeven hoeveelheid is bij benadering.

Zorgvuldig beheren

- Zorg voor een veilig beheer. Vermijd het beschadigen van het asbestmateriaal. Controleer de toestand jaarlijks op wijzigingen.

- Eenvoudige handelingen: mag via doe-het-zelf of door werknemer(s) met opleidingsattest eenvoudige handelingen
  Deze toepassing is een hechtgebonden toepassing en mag zelf verwijderd worden of door werknemers met een opleidingsattest eenvoudige handelingen. Men moet wel voorzien zijn van de minimum aan persoonlijke beschermingsmiddelen zoals een FFP3 stofmasker, een wegwerpoverall type 5/6, wegwerphandschoenen en wegwerp schoenovertrekken of afwasbare werkbottines. De asbestplaten licht bevochtigen om asbeststof verspreiding tegen te gaan. Niet zagen of slijpen in de menuiserite platen, zo weinig mogelijk breken! Na het verwijderen de platen dubbel verpakken in dikke, gelabelde plastiekfolie en binnen brengen bij een erkend asbestinzamelaar. Na beëindiging van de werken, de PBM's ook dubbel verpakken in gelabelde plastiekzakken en mee binnen brengen bij de asbestinzamelaar als asbestafval. Zie site OVAM voor de vigerende wetgeving.

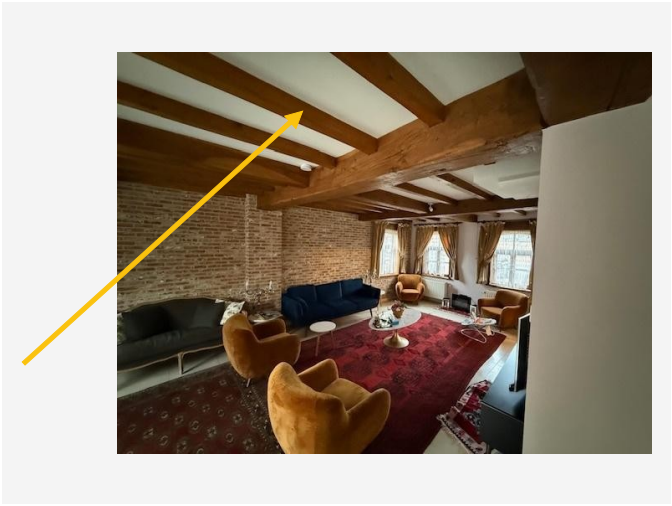
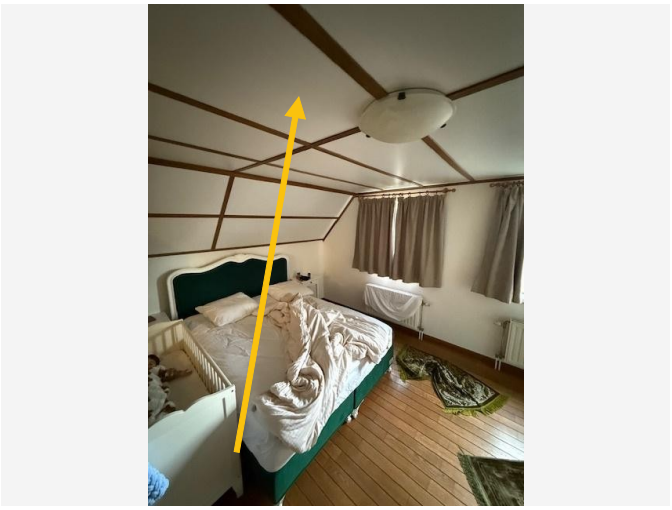
Fiche 4: De plafonds

De woning beschikt voor het overgrote deel uit verlaagde plafonds; uitgewerkt in houten balken met kartonpleisterplaten, houten plachetten,pvc panelen en kartonpleisterplaten. Er konden visueel geen afsmeerlagen worden vastgesteld. Zodoende was staalname van de afsmeerlagen niet mogelijk daar het hier geen destructief onderzoek betreft.

Basis voor advies	De asbestdeskundige beoordeelt het materiaal als niet-asbestverdacht.

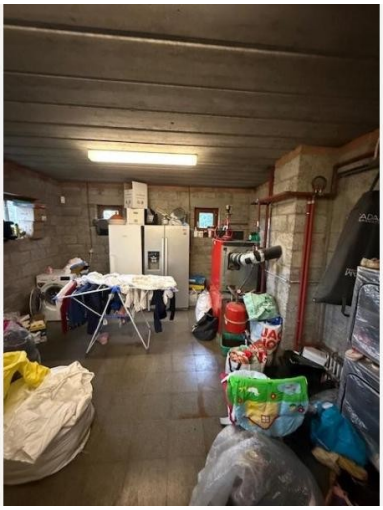
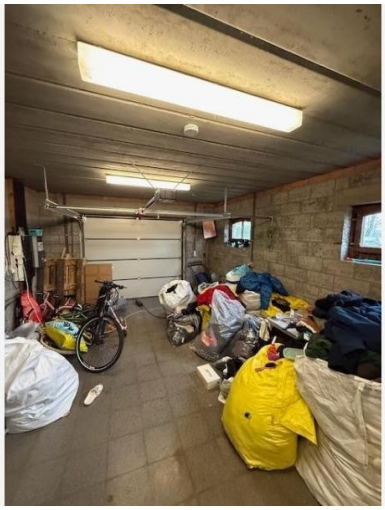
Fiche 6: De garage

De garage werd geïspecteerd en er werden visueel geen asbestverdachte materialen vastgesteld.

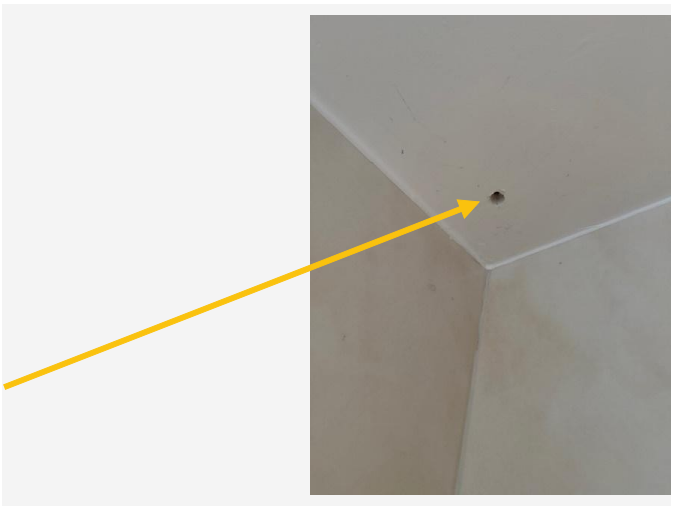
Fiche 7: Pleister plafond

Geen asbest

#	Type	Referentie	Resultaat
7.1	Mengmonster	id2/2026/A14	Geen asbest

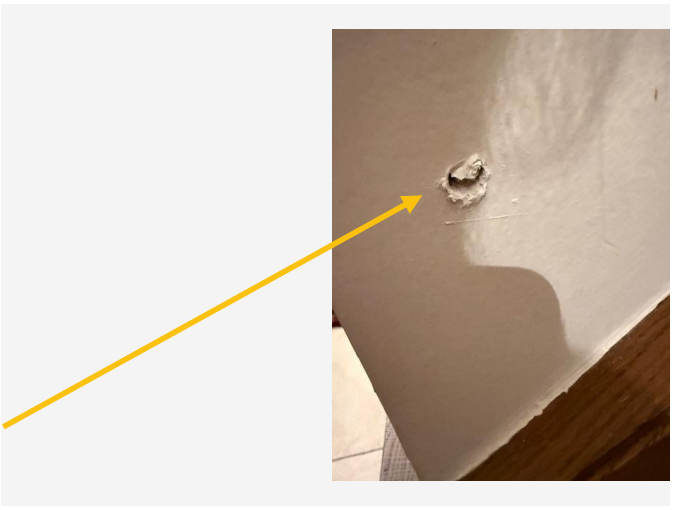
Fiche 8: Pleister muur

Geen asbest

#	Type	Referentie	Resultaat
8.1	Mengmonster	id1/2026/A14	Geen asbest

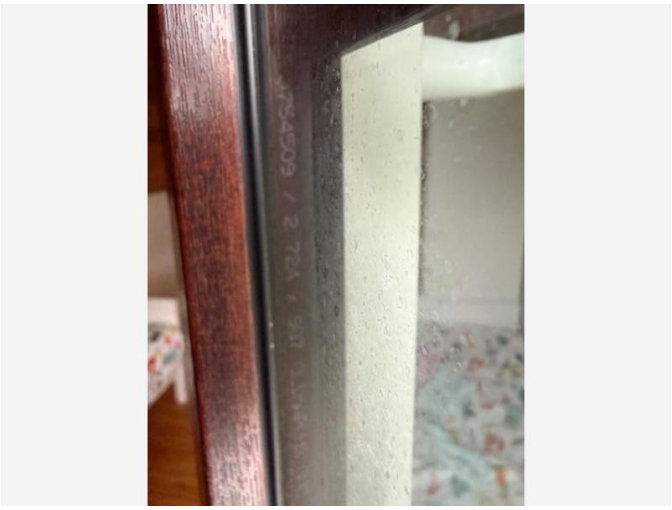
Beschrijving	Notitie	Terug te vinden op plannen
Fiche 10: Mastiek in de ramen	De woning beschikt over recentere ramen met dubbele beglazing, grotendeels in hout maar ook in PVC	Plan 1.1: Grondplan gelijkvloers Plan 1.4: Grondplan 1e verdiep
Fiche 11: De dakbedekking	De dakbedekking bestaat uit kleidakpannen. Deze zijn niet asbestverdacht.	Plan 1.8: Dakplan
