Asbestinventarisattest

Te Couwelaarlei 103/1801, 2100 Antwerpen

Attestnummer : **20260825-000371.000**
Uitgegeven op : **25.08.2026**
Geldig tot : **Onbeperkt** (tenzij de toestand wijzigt)

Asbestveilig (maar mogelijk niet asbestvrij)

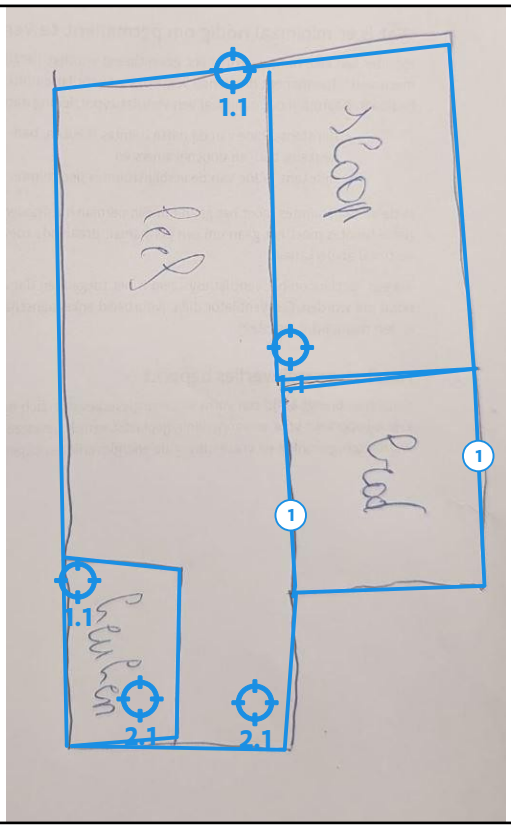
Plan 1.1: BUS 1801

Beschrijving	Type	Actie
1. Pleisterwerk wanden	Geen asbest	-
1.1 Code: 0.01	Mengmonster	-
2. Pleisterwerk plafonds	Geen asbest	-
2.1 Code: 0.02	Mengmonster	-

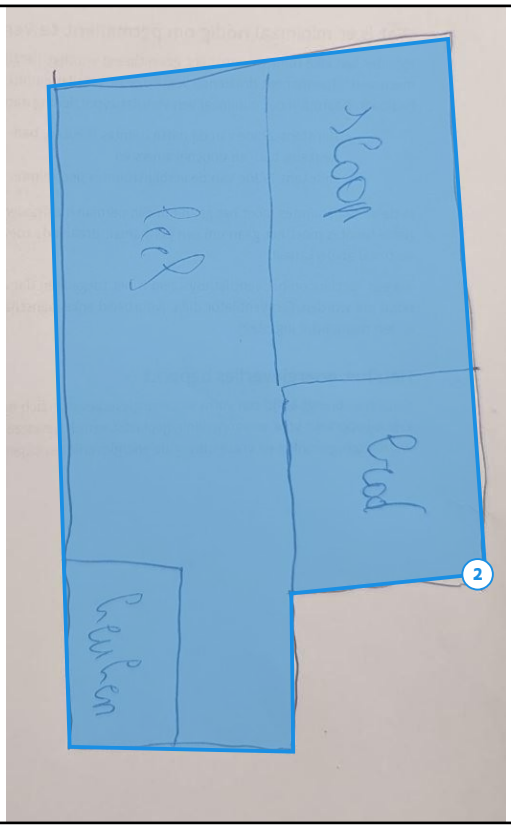
Plan 1.2: BUS 1801

Beschrijving	Type	Actie
2. Pleisterwerk plafonds	Geen asbest	-

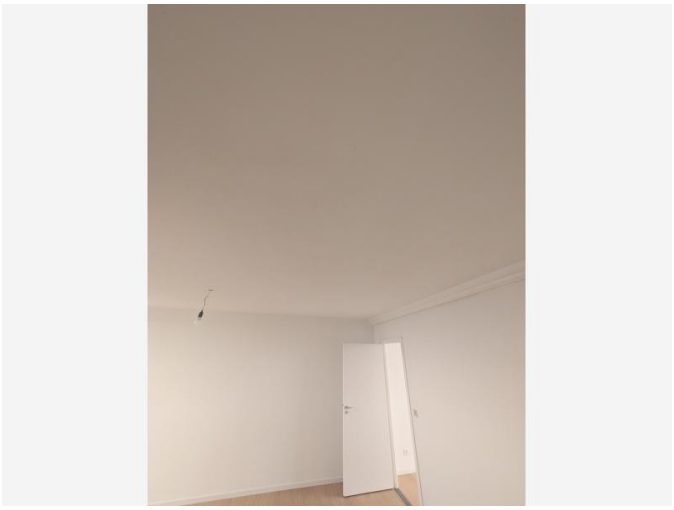
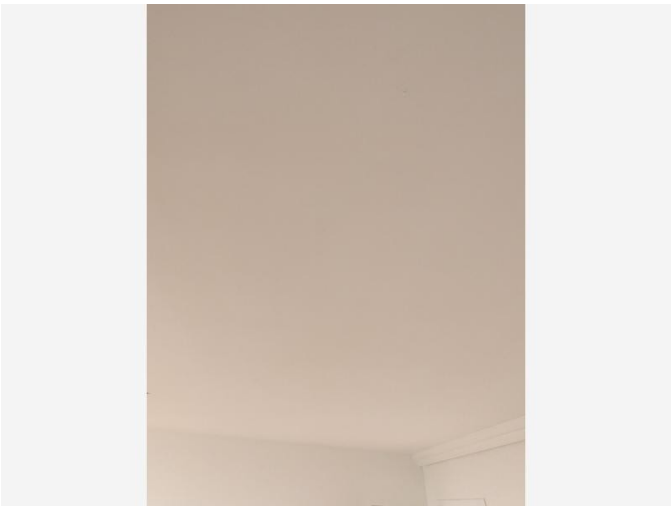
Fiche 2: Pleisterwerk plafonds

Geen asbest

#	Type	Referentie	Resultaat
2.1	Mengmonster	0.02	Geen asbest
