Asbestinventarisattest

Kapellestraat 20, 3080 Tervuren

Attestnummer : **20261112-000258.000**
Uitgegeven op : **12.11.2026**
Geldig tot : **12.11.2036**

Niet-asbestveilig

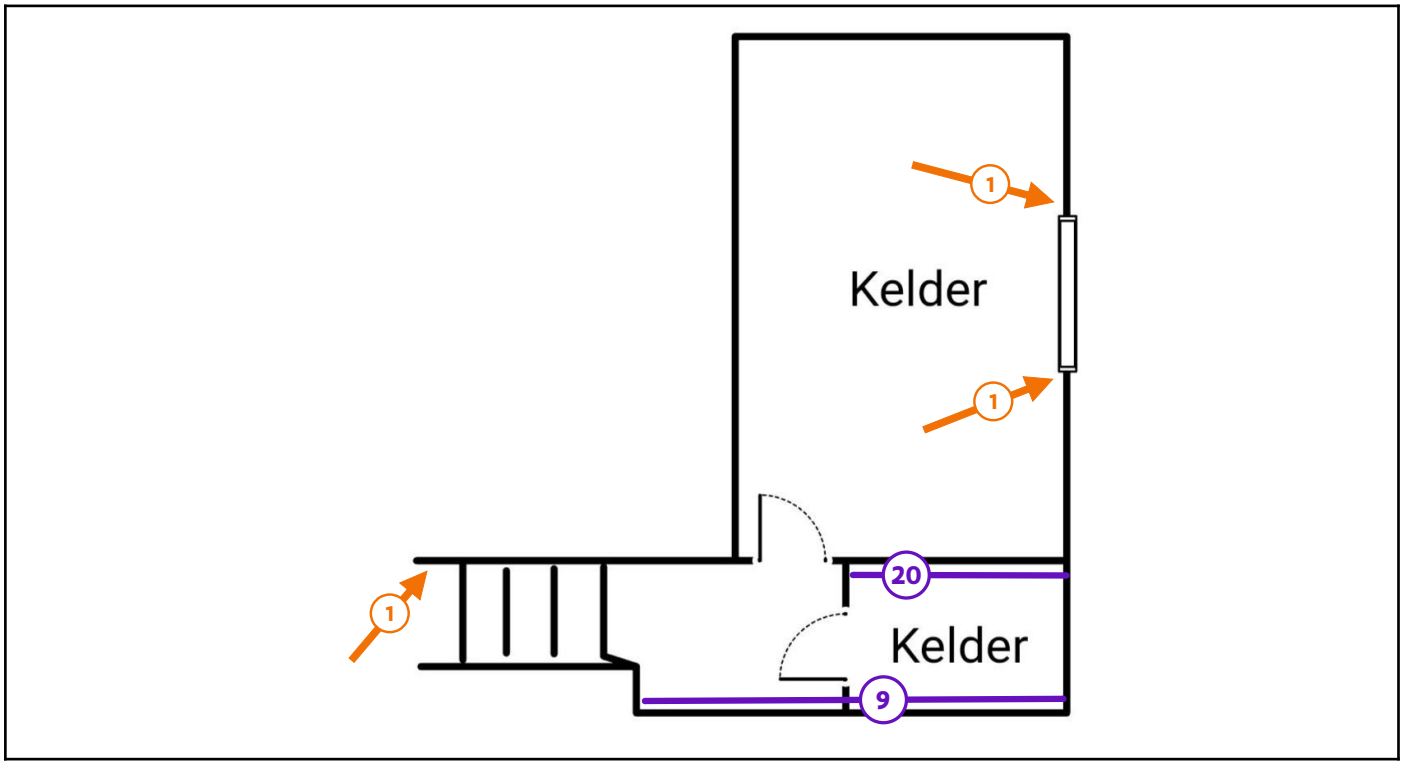
Plan 1.1: Kelder

Beschrijving	Type	Actie
1. Bakeliet schakelaars/stopcontacten	Asbestmateriaal	Verwijderen
9. Afvoerbuis met spie-mofverbinding	Advies	-
20. Leidingisolatie (niet verdacht)	Overige ruimte of materiaal	-

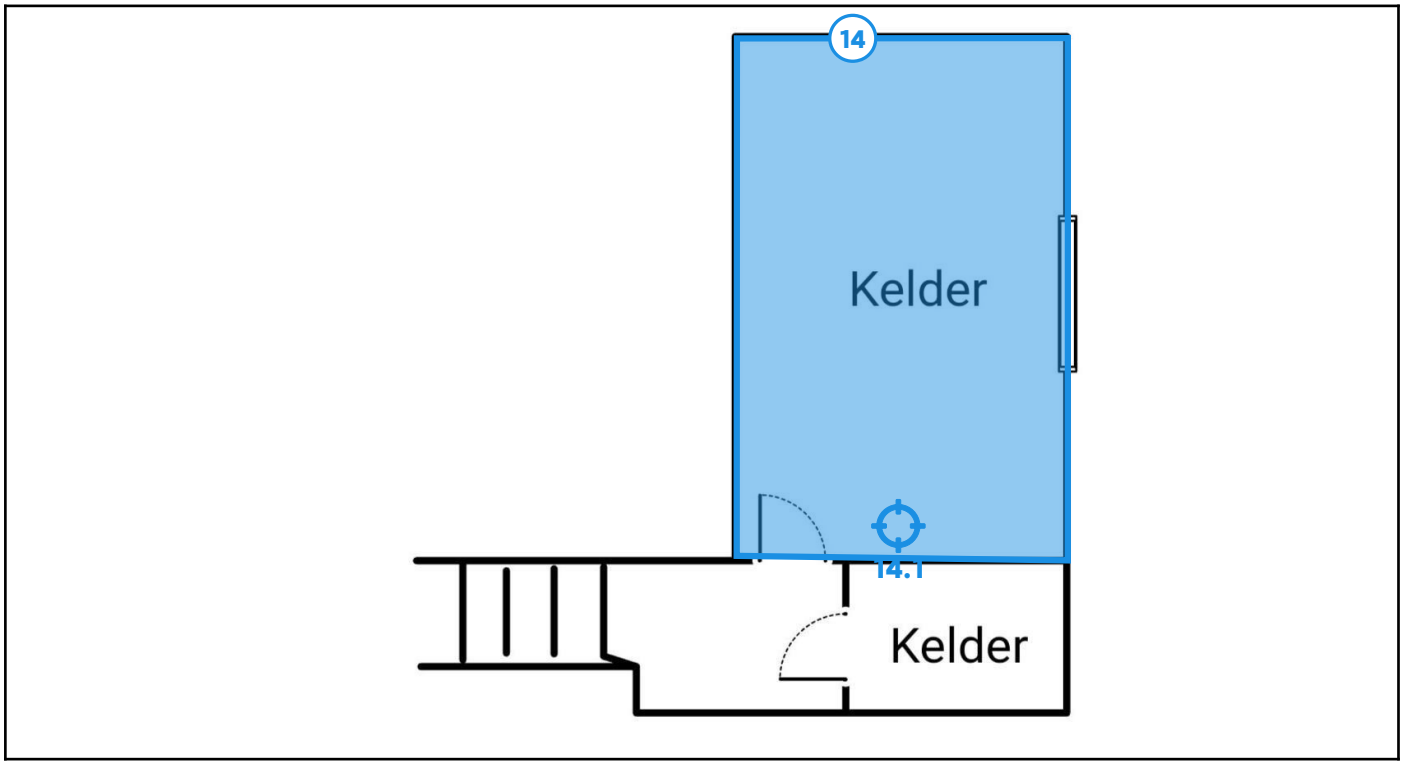
Plan 1.2: Kelder (plafond)

Beschrijving	Type	Actie
14. Pleisterwerk plafonds	Geen asbest	-
14.1 Code: 2	Mengmonster	-

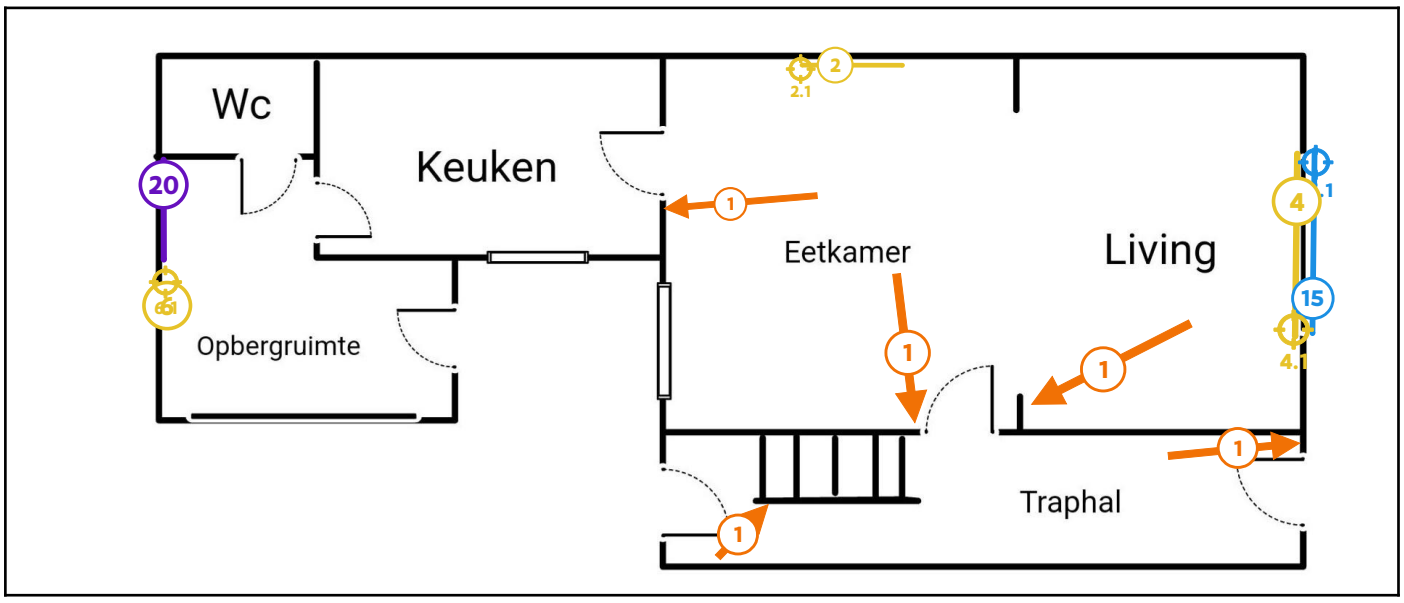
Plan 1.4: Gelijkvloers

Beschrijving	Type	Actie
1. Bakeliet schakelaars/stopcontacten	Asbestmateriaal	Verwijderen
2. RF-plaat kachel	Asbestmateriaal	Zorgvuldig beheren
2.1 Code: 4	Puntmonster	-
4. Mastiek ramen	Asbestmateriaal	Zorgvuldig beheren
4.1 Code: 6	Puntmonster	-
6. Cementbuis opbergruimte	Asbestmateriaal	Zorgvuldig beheren
6.1 Code: 5	Puntmonster	-
15. Mastiek voegen	Geen asbest	-
15.1 Code: 8	Puntmonster	-
20. Leidingisolatie (niet verdacht)	Overige ruimte of materiaal	-

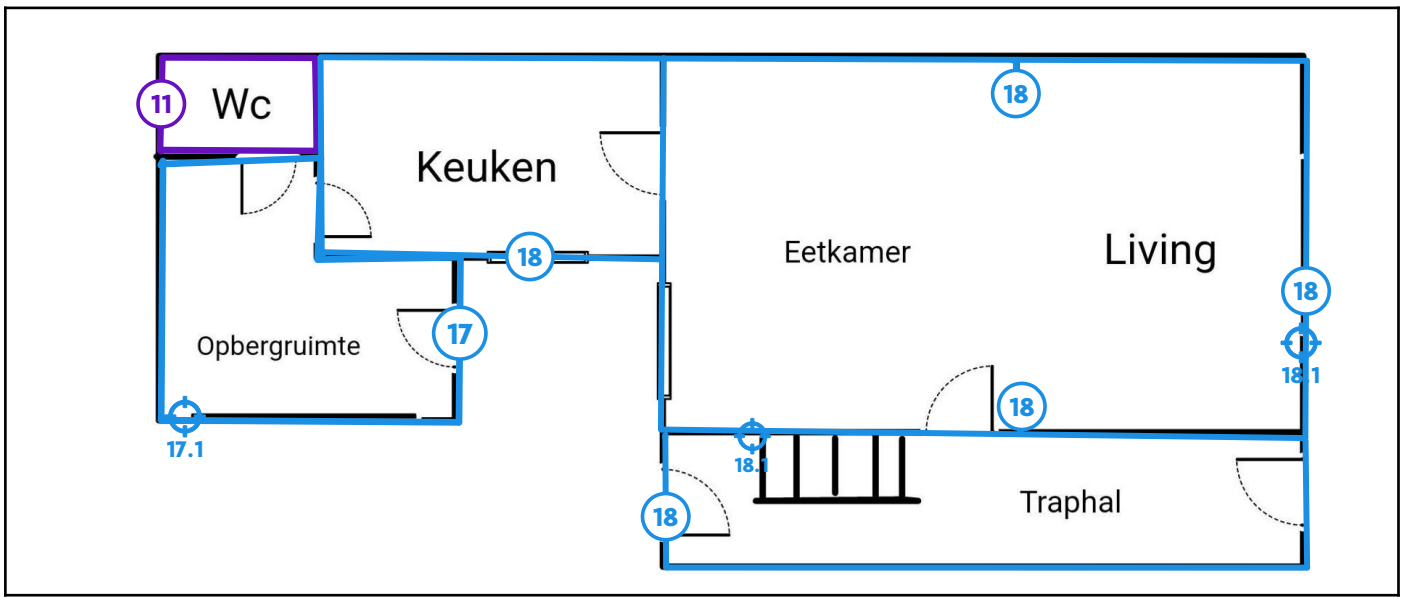
Plan 1.5: Gelijkvloers (wanden)

Beschrijving	Type	Actie
11. Wanden bedekt met voorzetpanelen (niet-asbestverdacht)	Advies	-
17. Cementen smeerlaag binnen	Geen asbest	-
17.1 Code: 3	Mengmonster	-
18. Pleisterwerk wanden	Geen asbest	-
18.1 Code: 1	Mengmonster	-

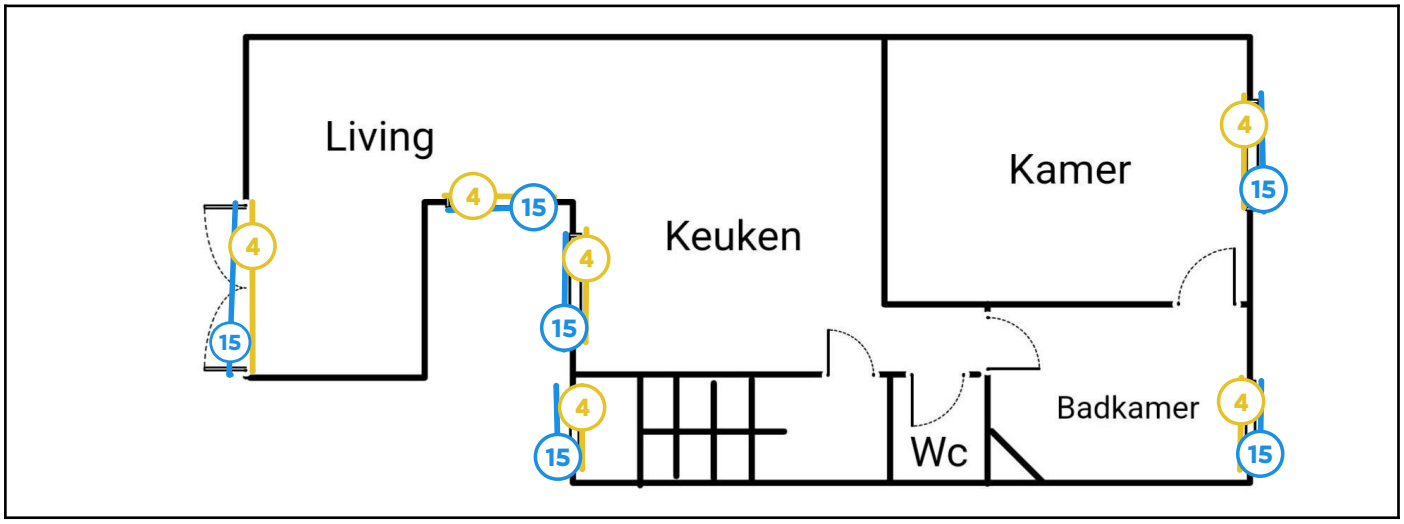
Plan 1.7: Eerste verdieping

Beschrijving	Type	Actie
4. Mastiek ramen	Asbestmateriaal	Zorgvuldig beheren
15. Mastiek voegen	Geen asbest	-

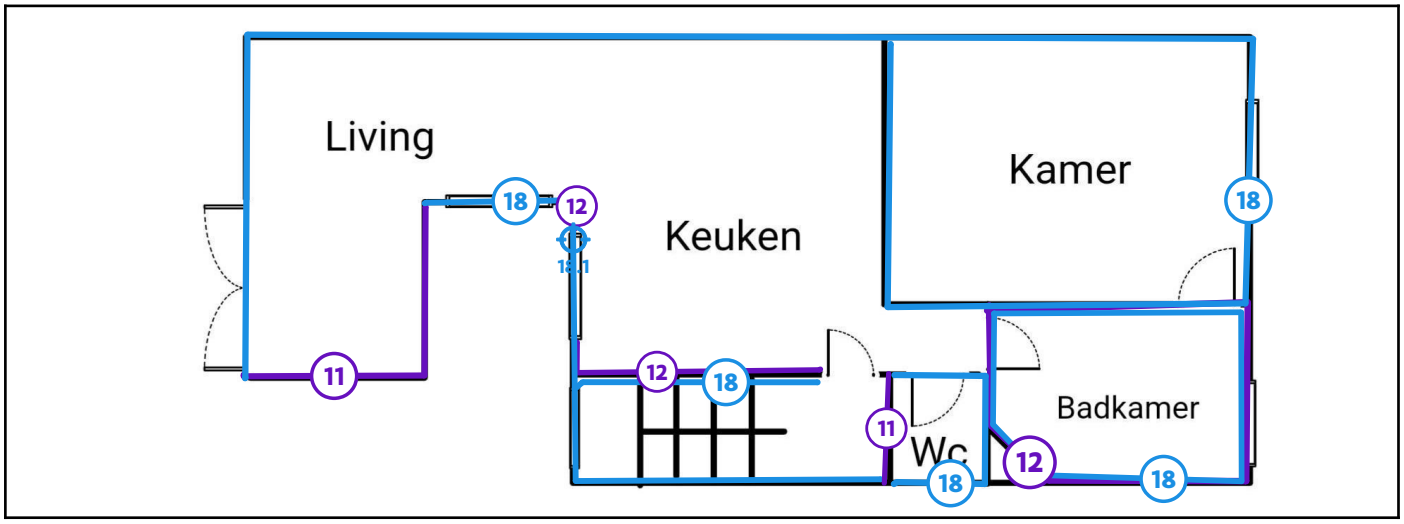
Plan 1.8: Eerste verdieping (wandpleister)

Beschrijving	Type	Actie
11. Wanden bedekt met voorzetpanelen (niet-asbestverdacht)	Advies	-
12. Faiencetegels (lijm)	Advies	-
18. Pleisterwerk wanden	Geen asbest	-
18.1 Code: 1	Mengmonster	-

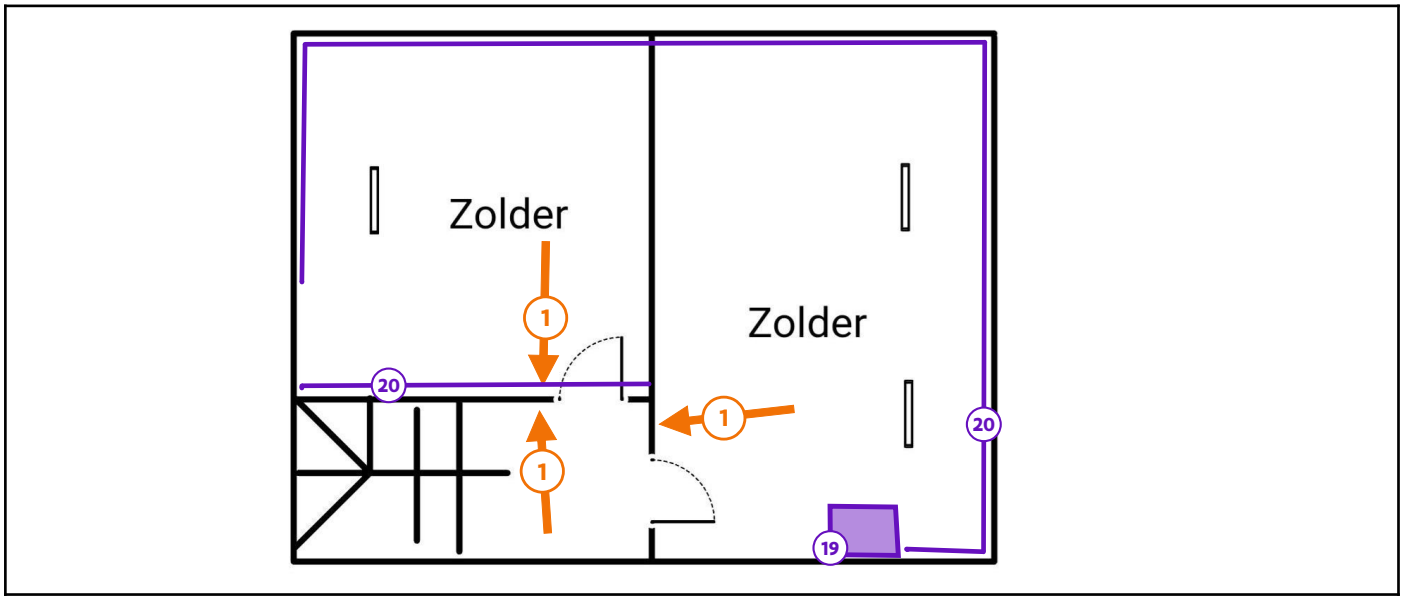
Plan 1.10: Tweede verdieping

Beschrijving	Type	Actie
1. Bakeliet schakelaars/stopcontacten	Asbestmateriaal	Verwijderen
19. CV-ketel (niet verdacht)	Overige ruimte of materiaal	-
20. Leidingisolatie (niet verdacht)	Overige ruimte of materiaal	-

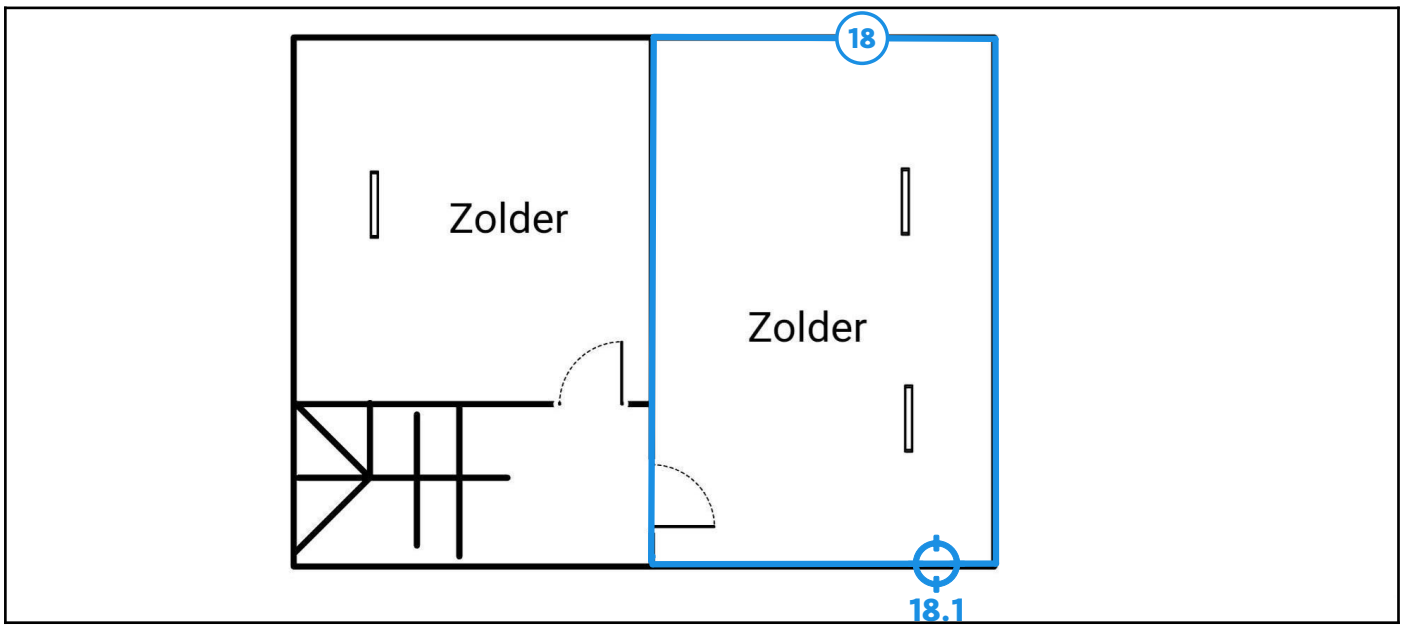
Plan 1.11: Tweede verdieping (wanden)

Beschrijving	Type	Actie
18. Pleisterwerk wanden	Geen asbest	-
18.1 Code: 1	Mengmonster	-

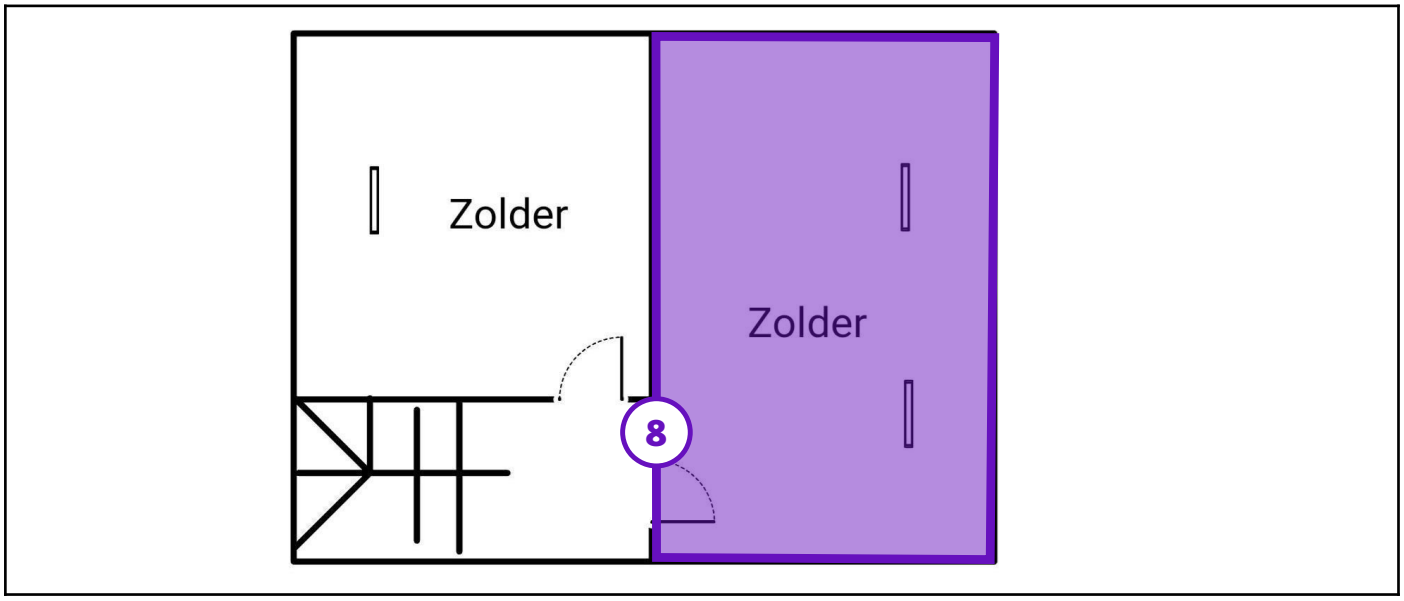
Plan 1.12: Tweede verdieping (vloeren)

Beschrijving	Type	Actie
8. Vinylzeil zolder (niet-asbestverdacht)	Advies	-

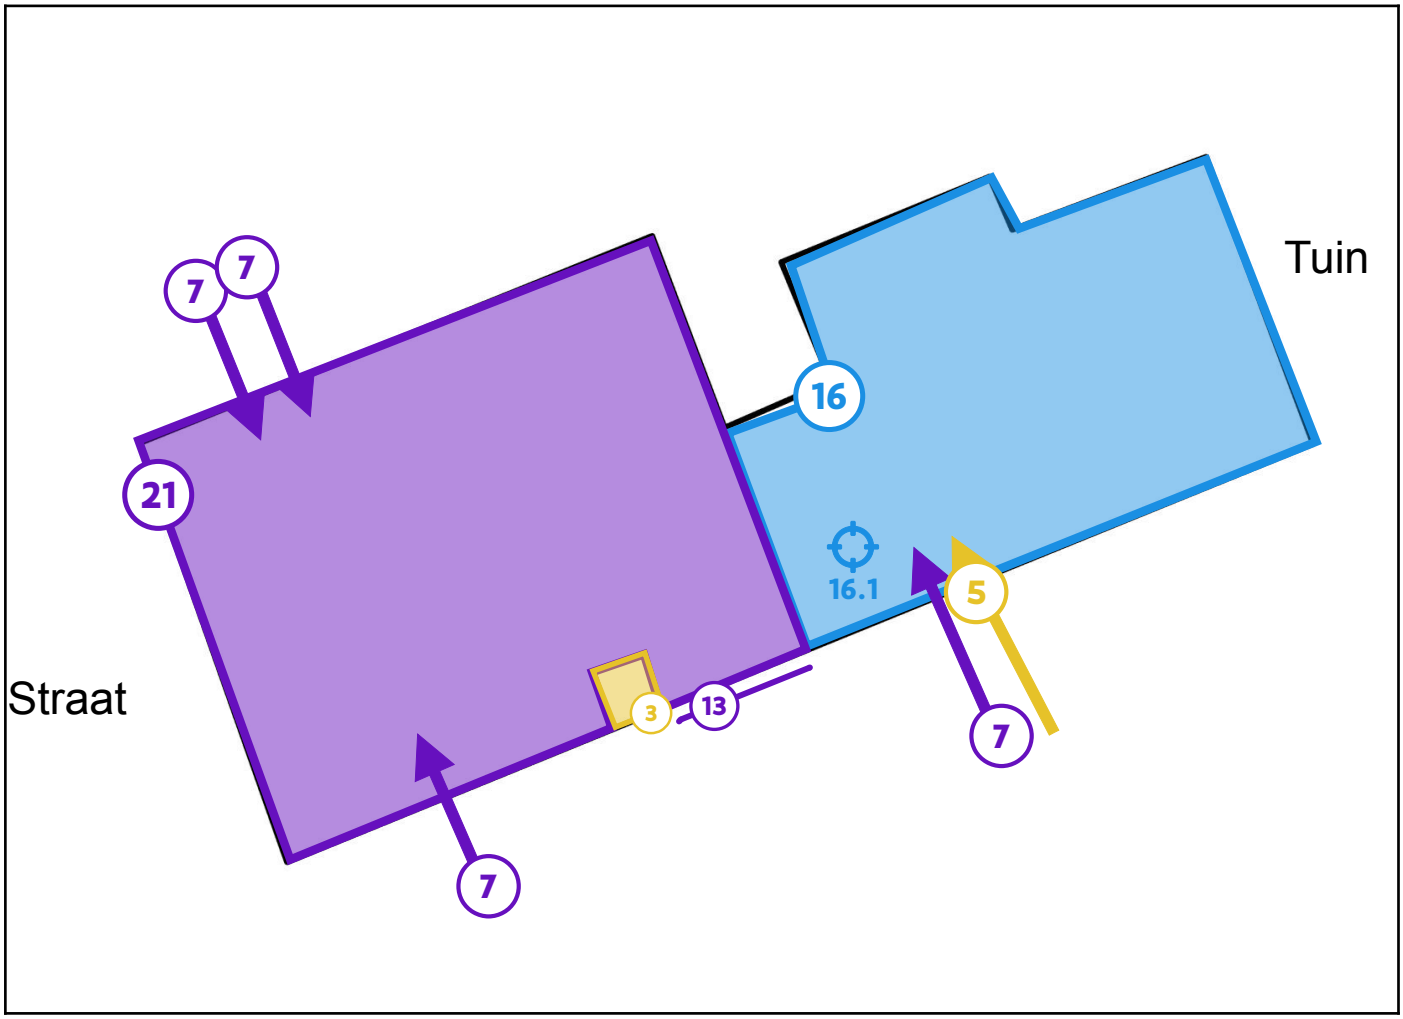
Plan 1.14: Bovenaanzicht

Beschrijving	Type	Actie
3. Cementering schouw (buiten)	Asbestmateriaal	Zorgvuldig beheren
5. Cementen schoorsteenbuis	Asbestmateriaal	Zorgvuldig beheren
7. Schouw	Beperking	-
13. Aanpalend dakkapel met leien	Advies	-
16. Roofing plat dak	Geen asbest	-
16.1 Code: 7	Puntmonster	-
21. Dakpannen hellend dak (niet verdacht)	Overige ruimte of materiaal	-

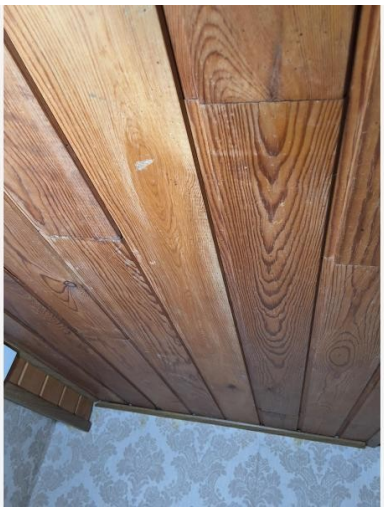
Fiche 10: Plafonds bedekt met voorzetpanelen (niet-asbestverdacht)

Advies

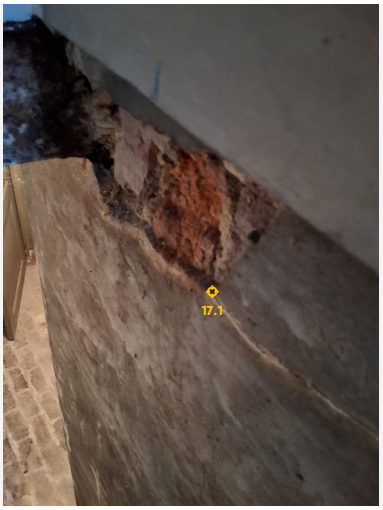
Fiche 17: Cementen smeerlaag binnen

Geen asbest
