Asbestinventarisattest

Brueghellaan 11/21, 1970 Wezembeek-Oppem

Attestnummer : **20261103-000234.000**
Uitgegeven op : **03.11.2026**
Geldig tot : **Onbeperkt** (tenzij de toestand wijzigt)

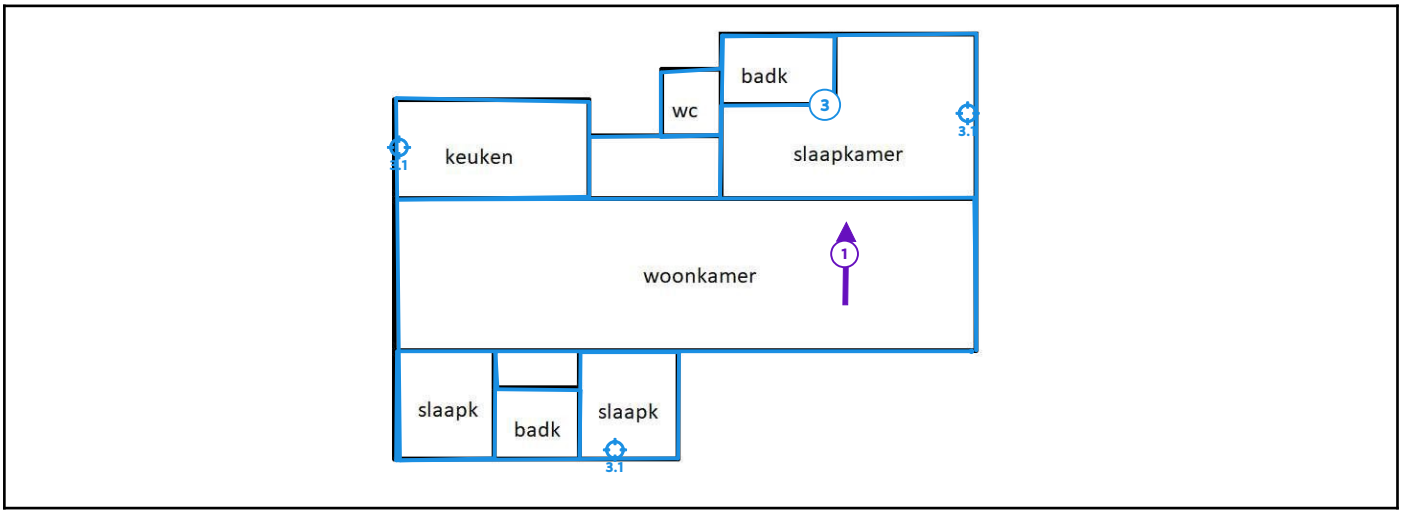
Plan 1.1: Appartement

Beschrijving	Type	Actie
1. Kachelkoord: niet asbest verdacht	Advies	-
3. Pleisterwerk muren	Geen asbest	-
3.1 Code: ST 1	Mengmonster	-

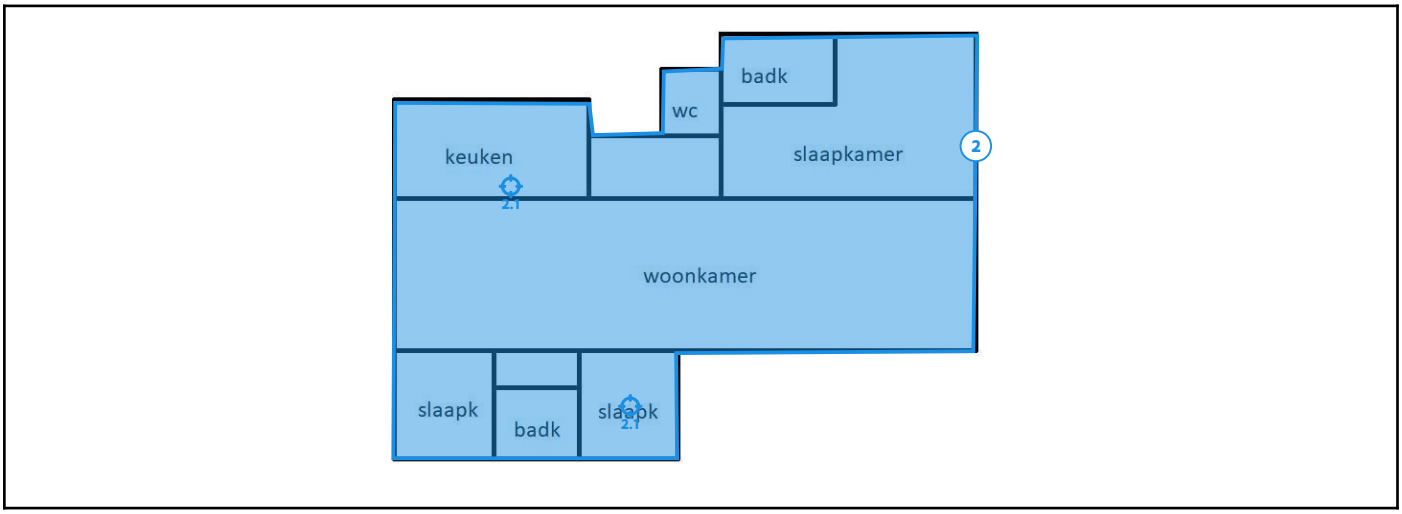
Plan 1.2: Appartement

Beschrijving	Type	Actie
2. Pleisterwerk plafond	Geen asbest	-
2.1 Code: ST 2	Mengmonster	-

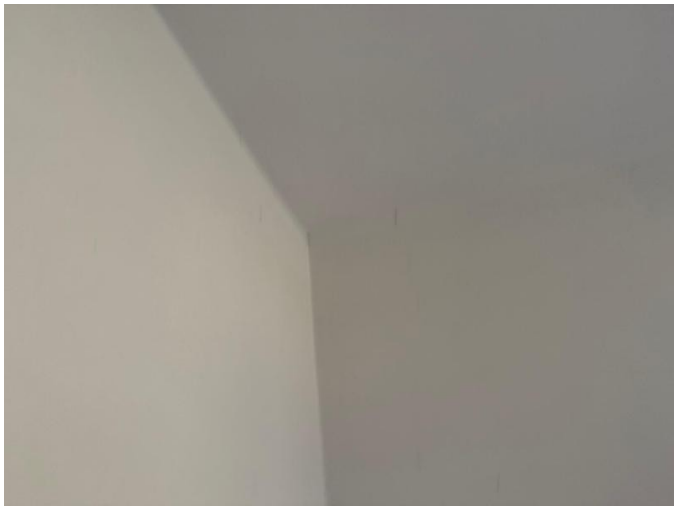
Fiche 2: Pleisterwerk plafond

Conclusie

Geen asbest

#	Type	Referentie	Resultaat
2.1	Mengmonster	ST 2	Geen asbest
