Asbestinventarisattest

Krokuslaan 30, 3080 Tervuren

Attestnummer : **20261117-000250.000**
Uitgegeven op : **17.11.2026**
Geldig tot : **17.11.2036**

Niet-asbestveilig

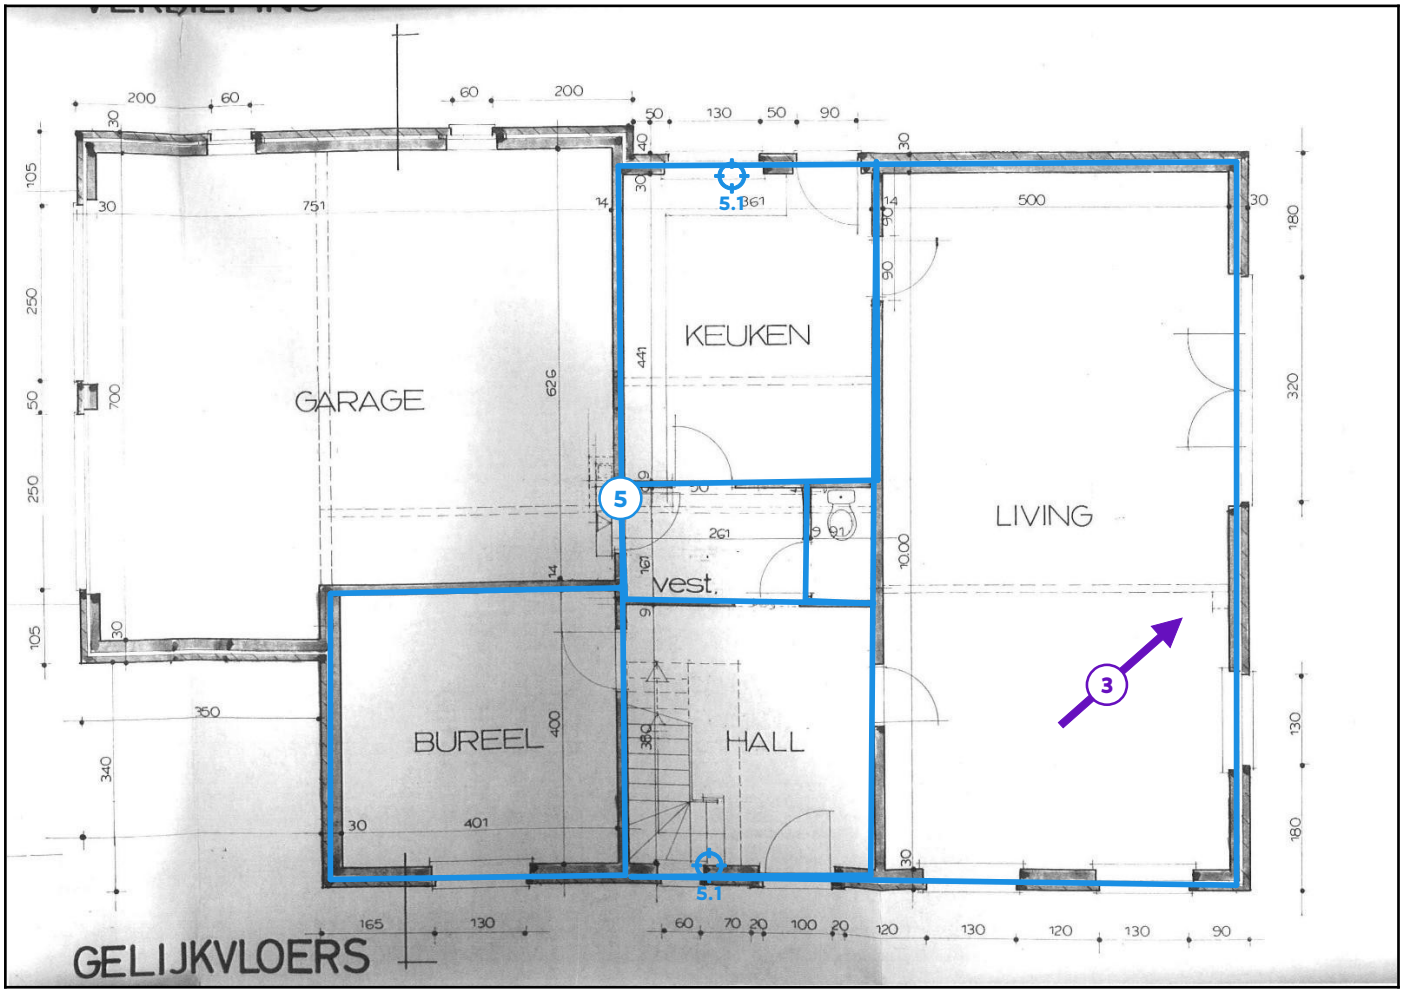
Plan 1.1: V0

Beschrijving	Type	Actie
3. Kachelkoord: niet asbest verdacht	Advies	-
5. Pleisterwerk muren	Geen asbest	-
5.1 Code: ST 1	Mengmonster	-

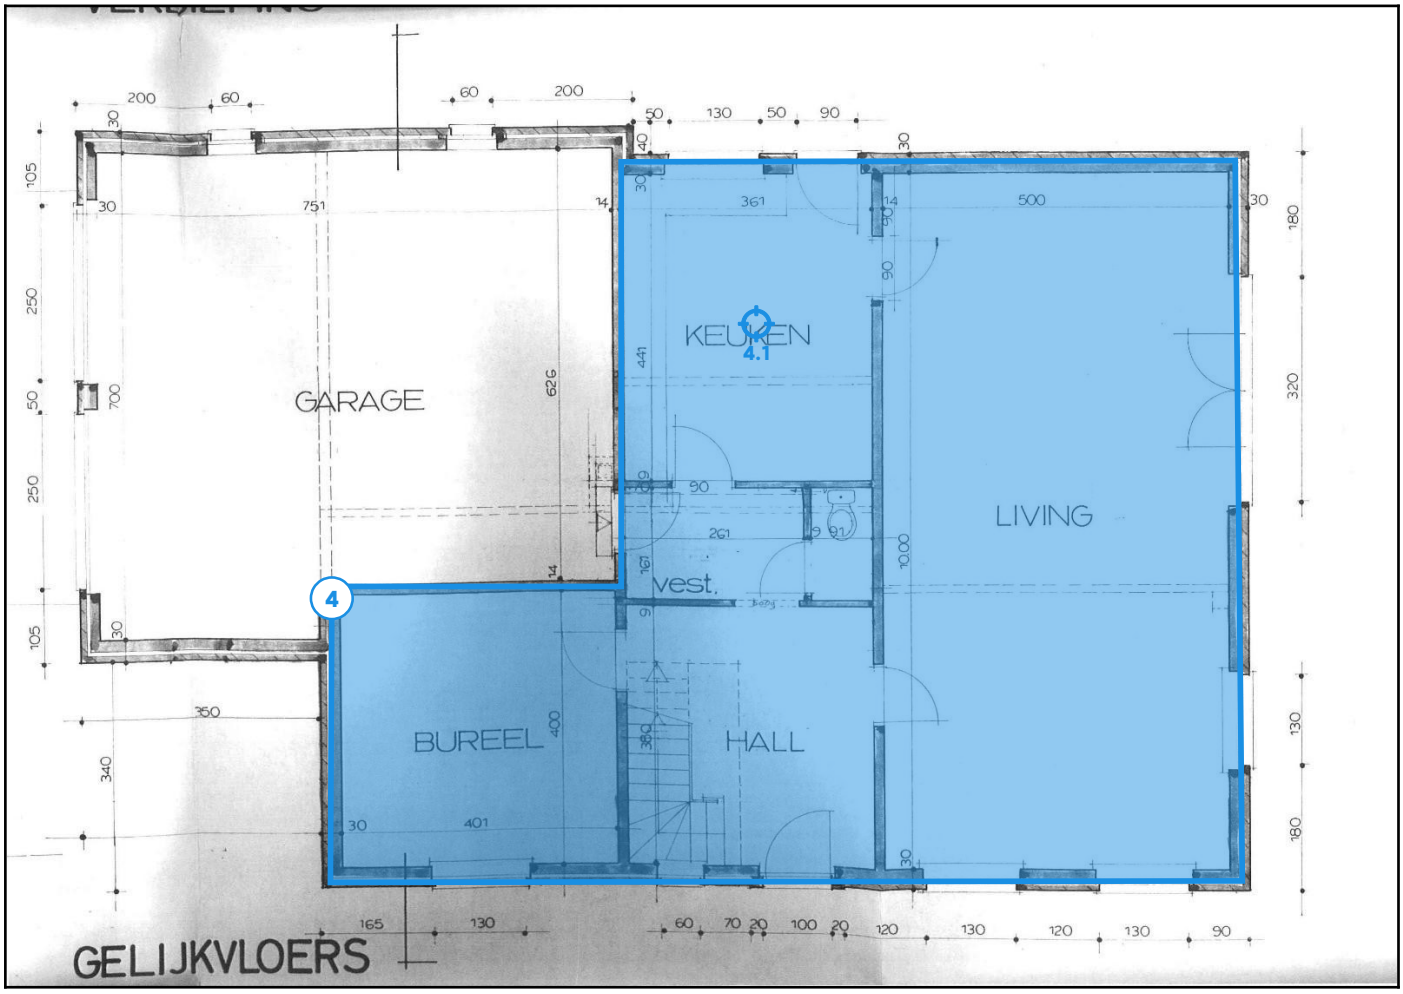
Plan 1.2: V0

Beschrijving	Type	Actie
4. Pleisterwerk plafond	Geen asbest	-
4.1 Code: ST 2	Mengmonster	-

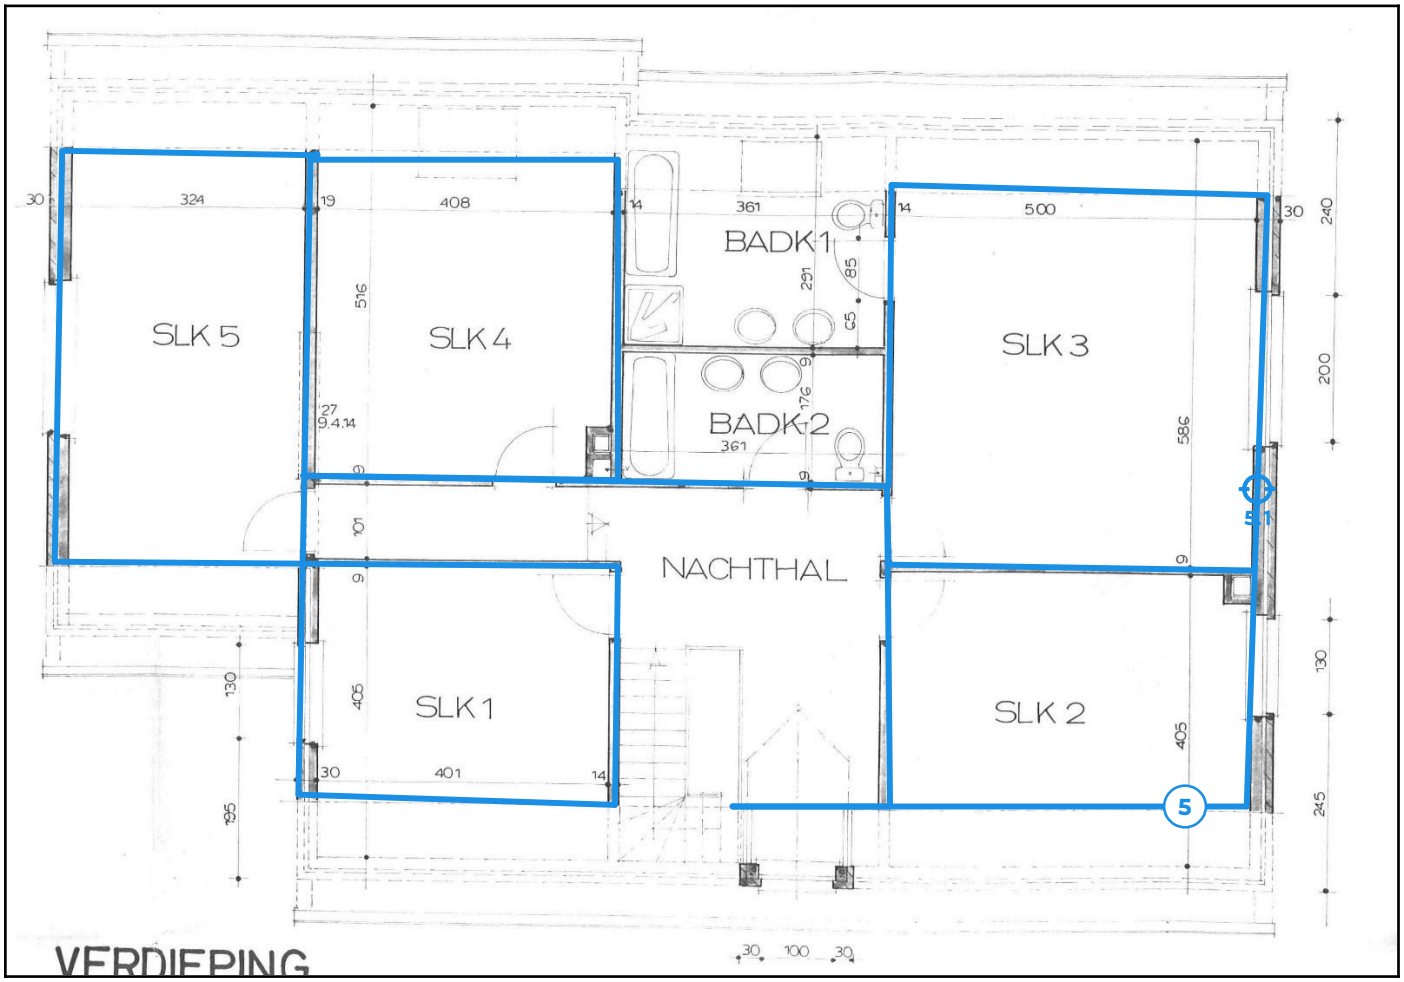
Plan 1.3: V1

Beschrijving	Type	Actie
5. Pleisterwerk muren	Geen asbest	-
5.1 Code: ST 1	Mengmonster	-

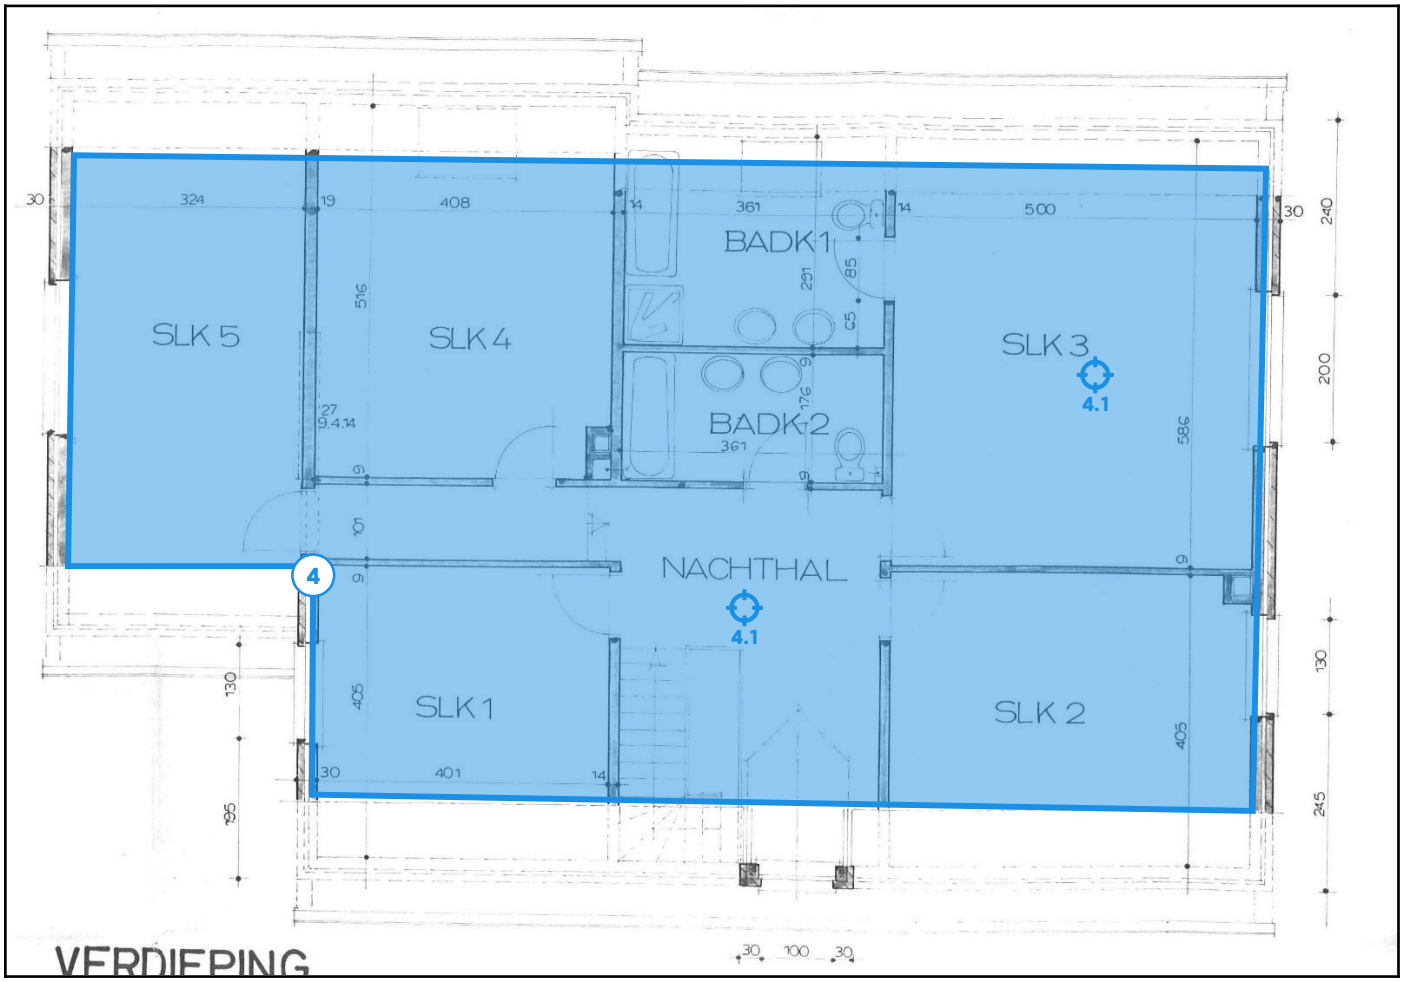
Plan 1.4: V1

Beschrijving	Type	Actie
4. Pleisterwerk plafond	Geen asbest	-
4.1 Code: ST 2	Mengmonster	-

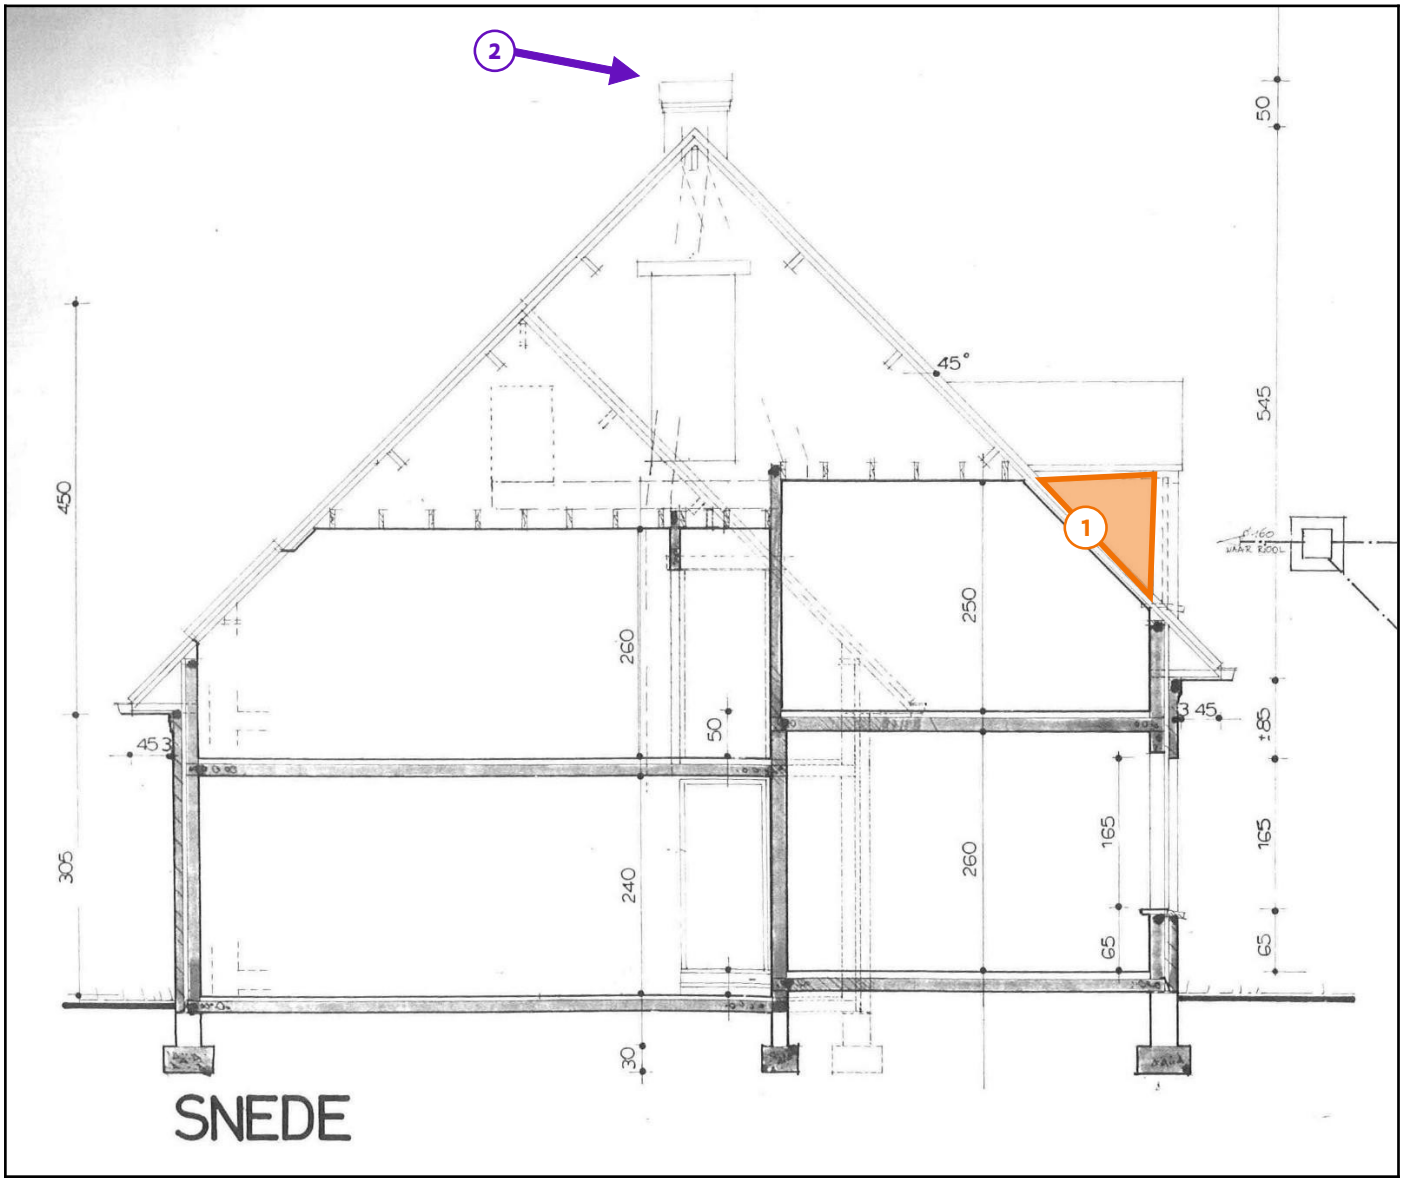
Plan 1.5: Doorsnede

Beschrijving	Type	Actie
1. Gevel met cementleien	Asbestmateriaal	Verwijderen
2. Rookgaskanaal	Beperking	-

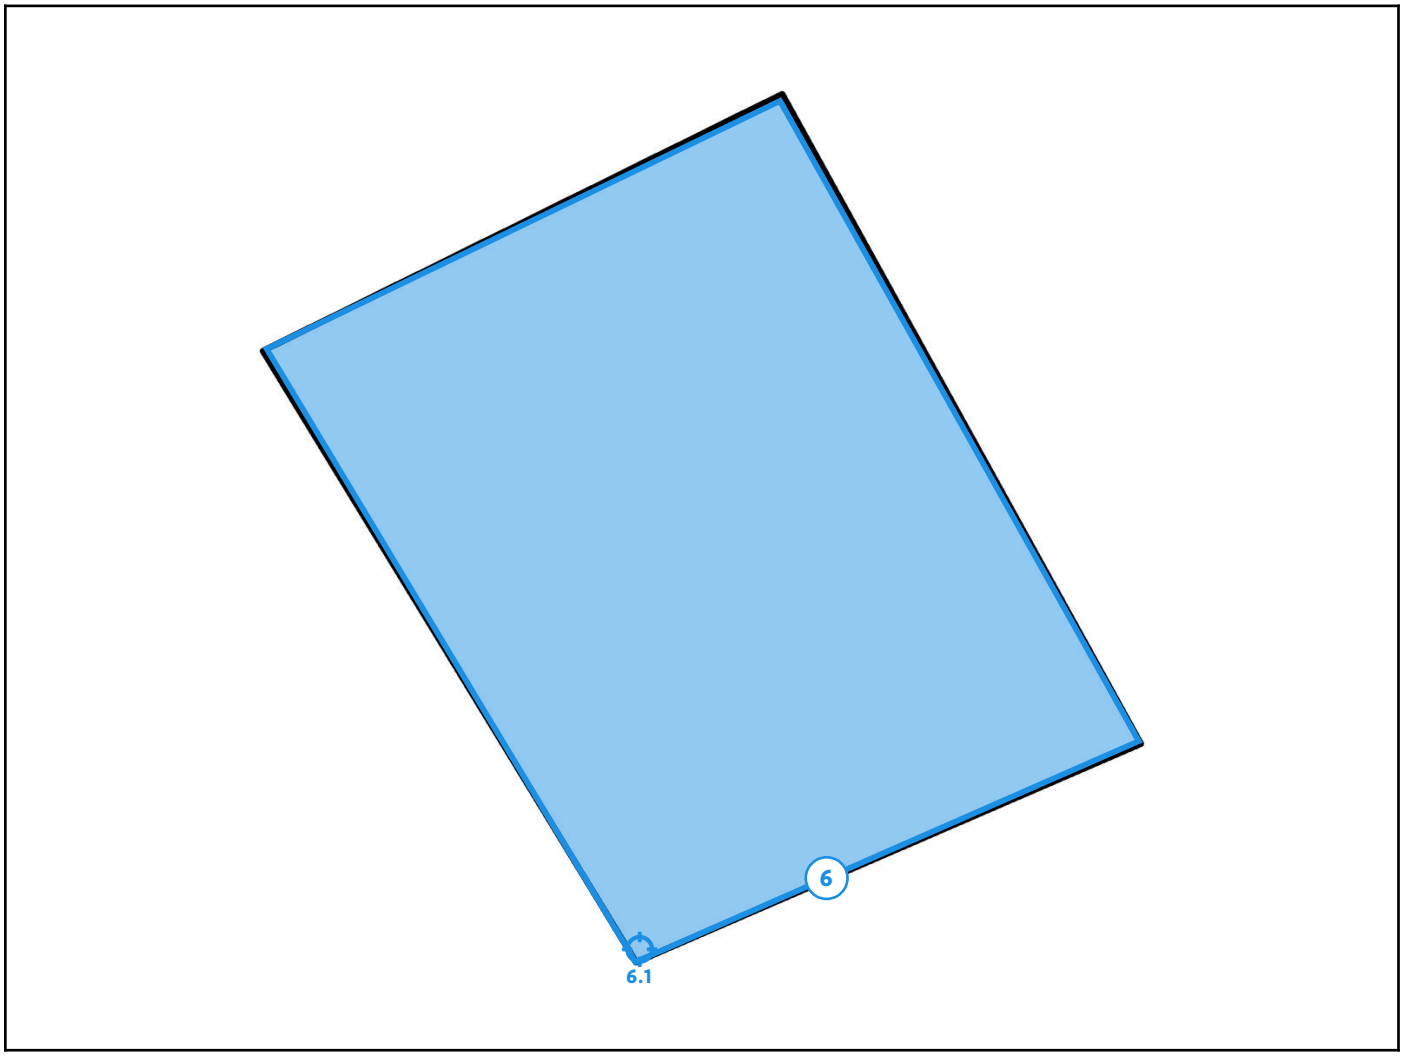
Plan 2.1: Constructie plan

Beschrijving	Type	Actie
6. Golfplaten tuinhuis	Geen asbest	-
6.1 Code: ST 3	Puntmonster	-

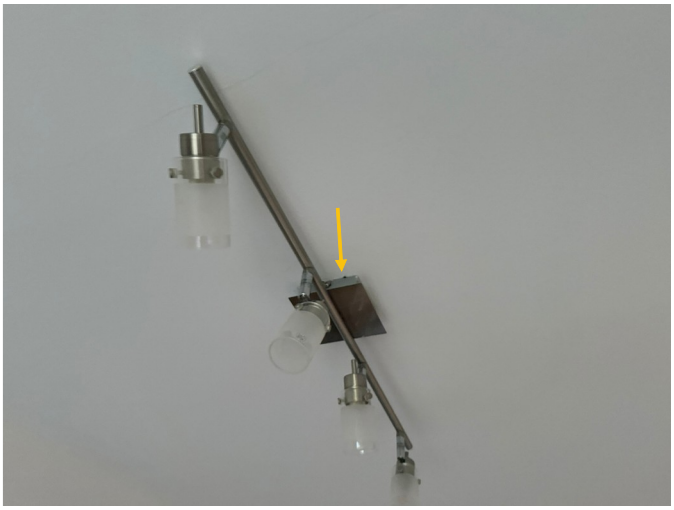
Fiche 4: Pleisterwerk plafond

Geen asbest

#	Type	Referentie	Resultaat
4.1	Mengmonster	ST 2	Geen asbest
