Asbestinventarisattest

Wijngaardstraat 10/102, 3080 Tervuren

Attestnummer : **20261103-000230.000**
Uitgegeven op : **03.11.2026**
Geldig tot : **Onbeperkt** (tenzij de toestand wijzigt)

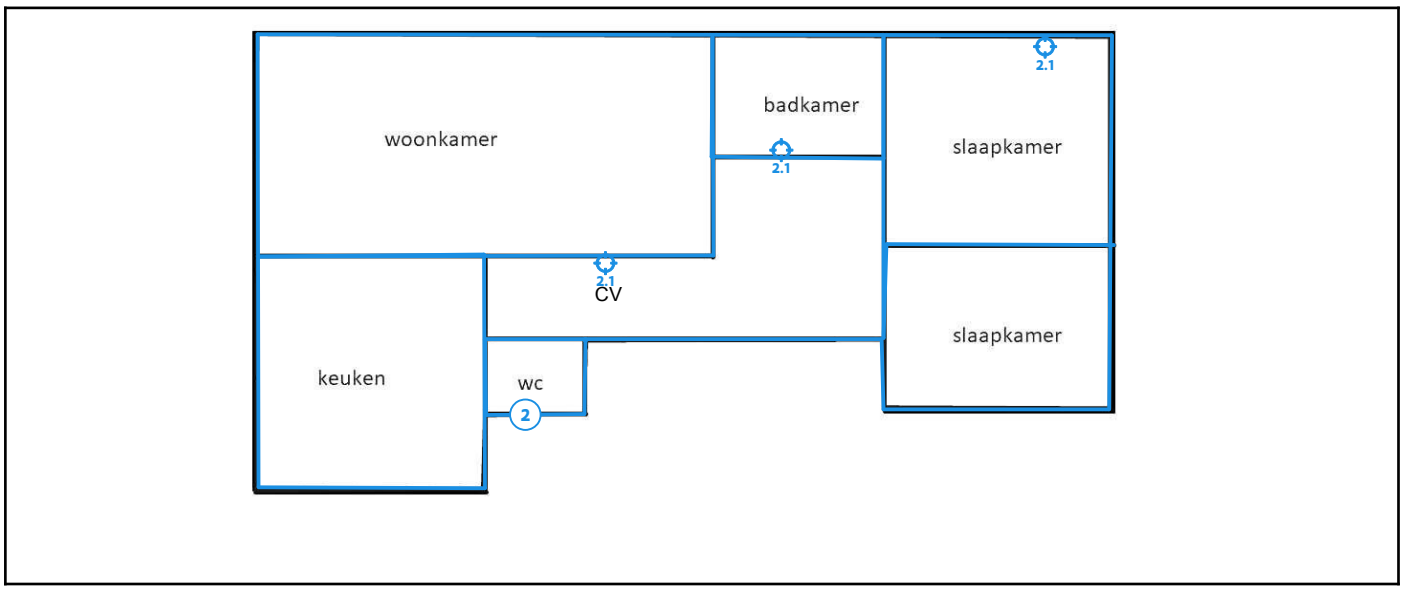
Plan 1.1: Appartement

Beschrijving	Type	Actie
2. Pleisterwerk muren	Geen asbest	-
2.1 Code: ST 1	Mengmonster	-

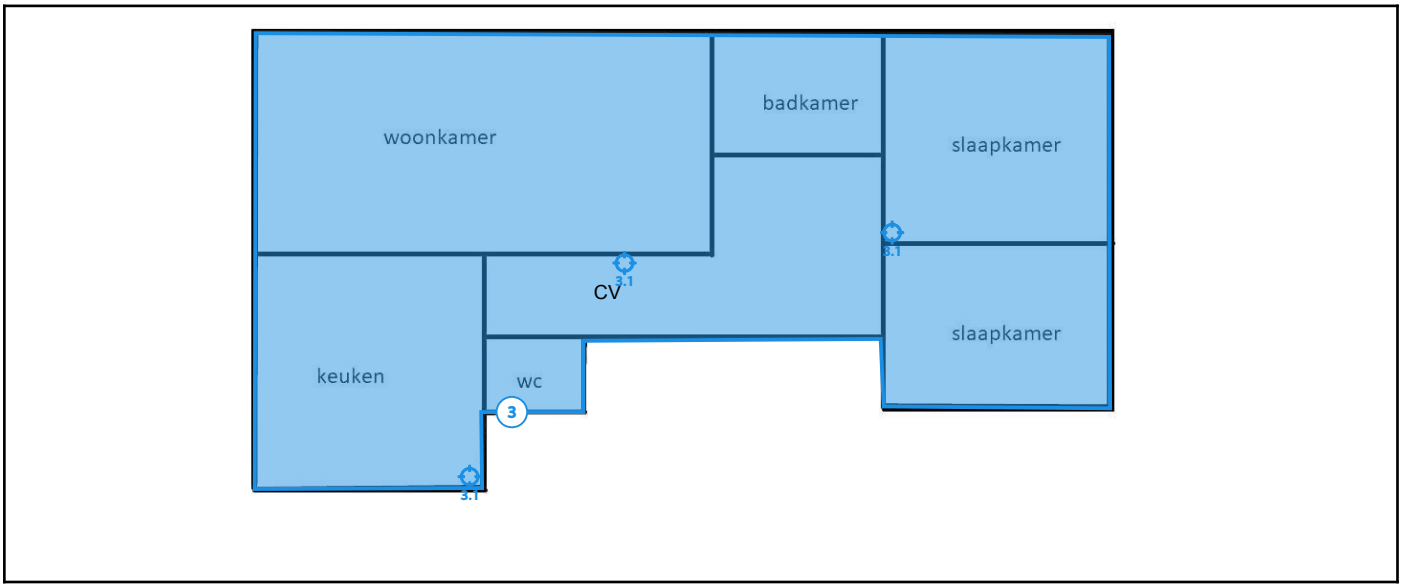
Plan 1.2: Appartement

Beschrijving	Type	Actie
3. Pleisterwerk plafond	Geen asbest	-
3.1 Code: ST 2	Mengmonster	-

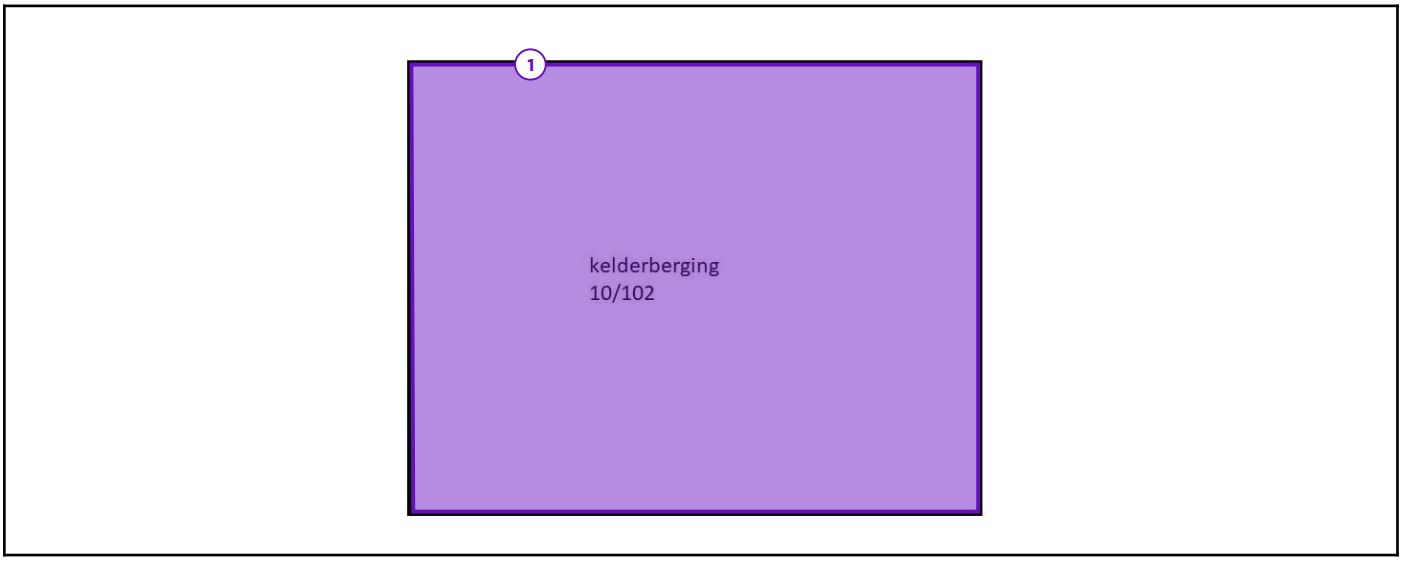
Plan 1.3: kelderberging

Beschrijving	Type	Actie
1. Kelderberging: geen asbestverdachte materialen	Advies	-

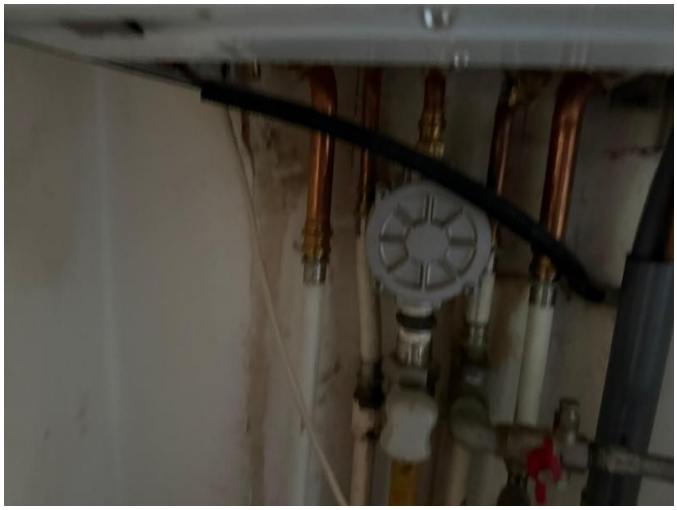
Fiche 2: Pleisterwerk muren

Geen asbest

#	Type	Referentie	Resultaat
2.1	Mengmonster	ST 1	Geen asbest

Beschrijving	Pleisterwerk muren
Omgeving	Binnen
Primaire drager	Binnenwand
Bindmiddel van materiaal	Gips - kalk
Gebondenheid op basis van bindmiddel	Niet-hechtgebonden
Hoeveelheid (oppervlakte - dikte - aantal)	• 180,00 m^2 - 0,40 cm - 1 stuk
Totaal volume	0,72 m^3
Identificatiemethode	Een monstername door de asbestdeskundige met laboanalyse door een asbestlabo.
Destructieve handeling voor identificatie	Nee
Opmerking	Staal genomen in slaapkamer, inkom/CV en badkamer. Geen traphal aanwezig.
