Asbestinventarisattest

Brusselsesteenweg 20, 3080 Tervuren

Attestnummer : **20231126-000179.000**
Uitgegeven op : **26.11.2023**
Geldig tot : **26.11.2033**

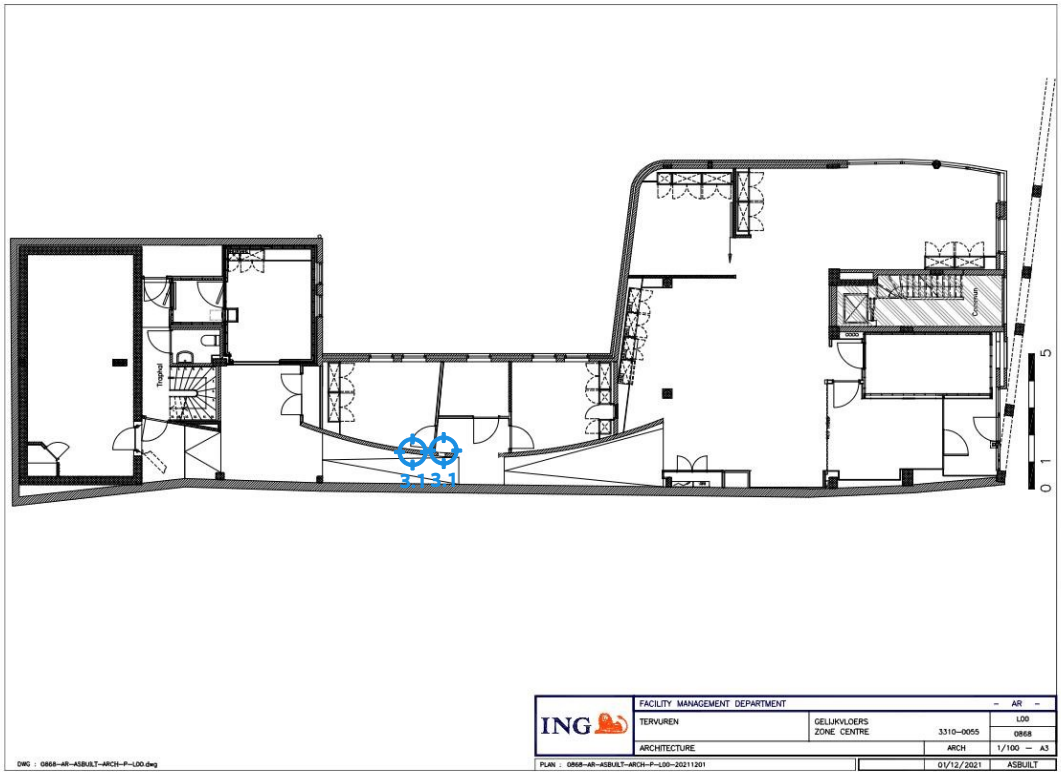
Plan 1.1: Grondplan gelijkvloers

Beschrijving	Type	Actie
3. Wandpleister (gelijkvloers)	Geen asbest	-
3.1 Code: M3	Mengmonster	-

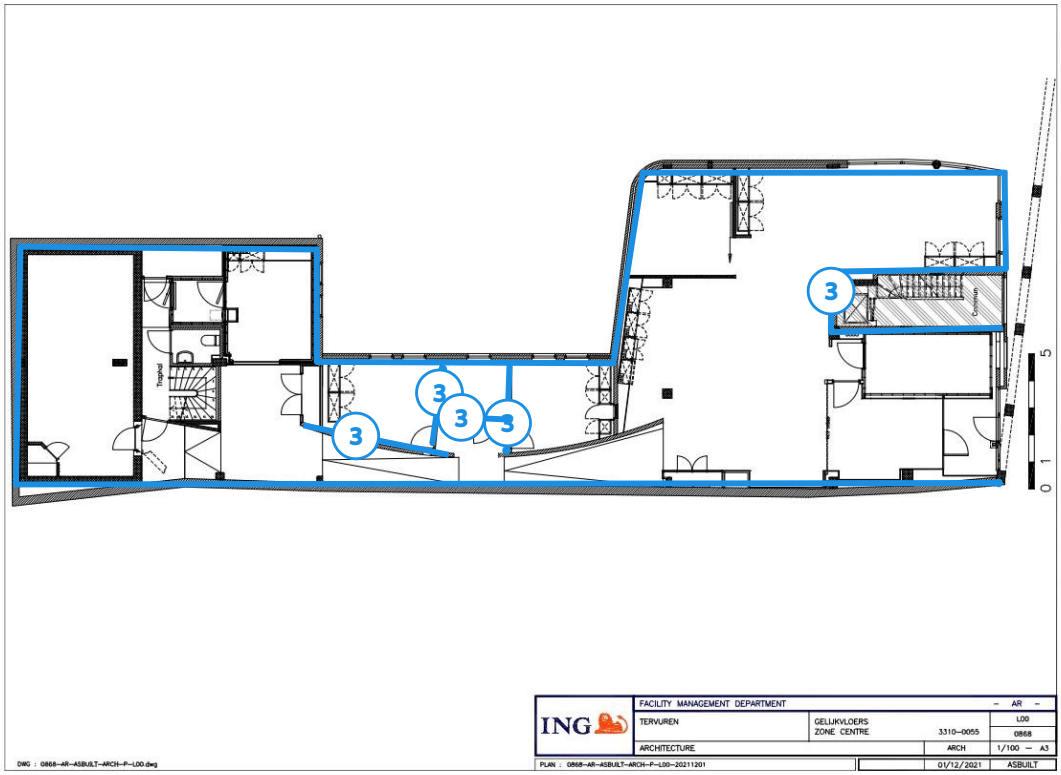
Plan 1.2: Gelijkvloers pleister muur

Beschrijving	Type	Actie
3. Wandpleister (gelijkvloers)	Geen asbest	-

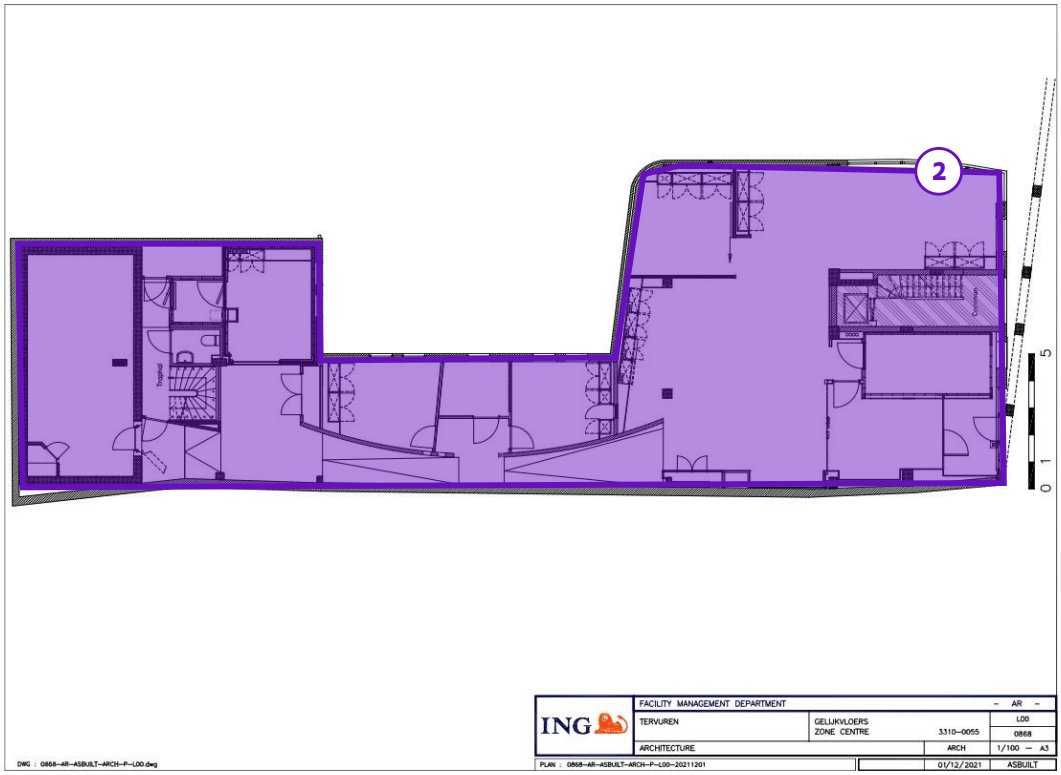
Plan 1.3: Gelijkvloers Advies

Beschrijving	Type	Actie
2. Valse plafonds	Advies	-

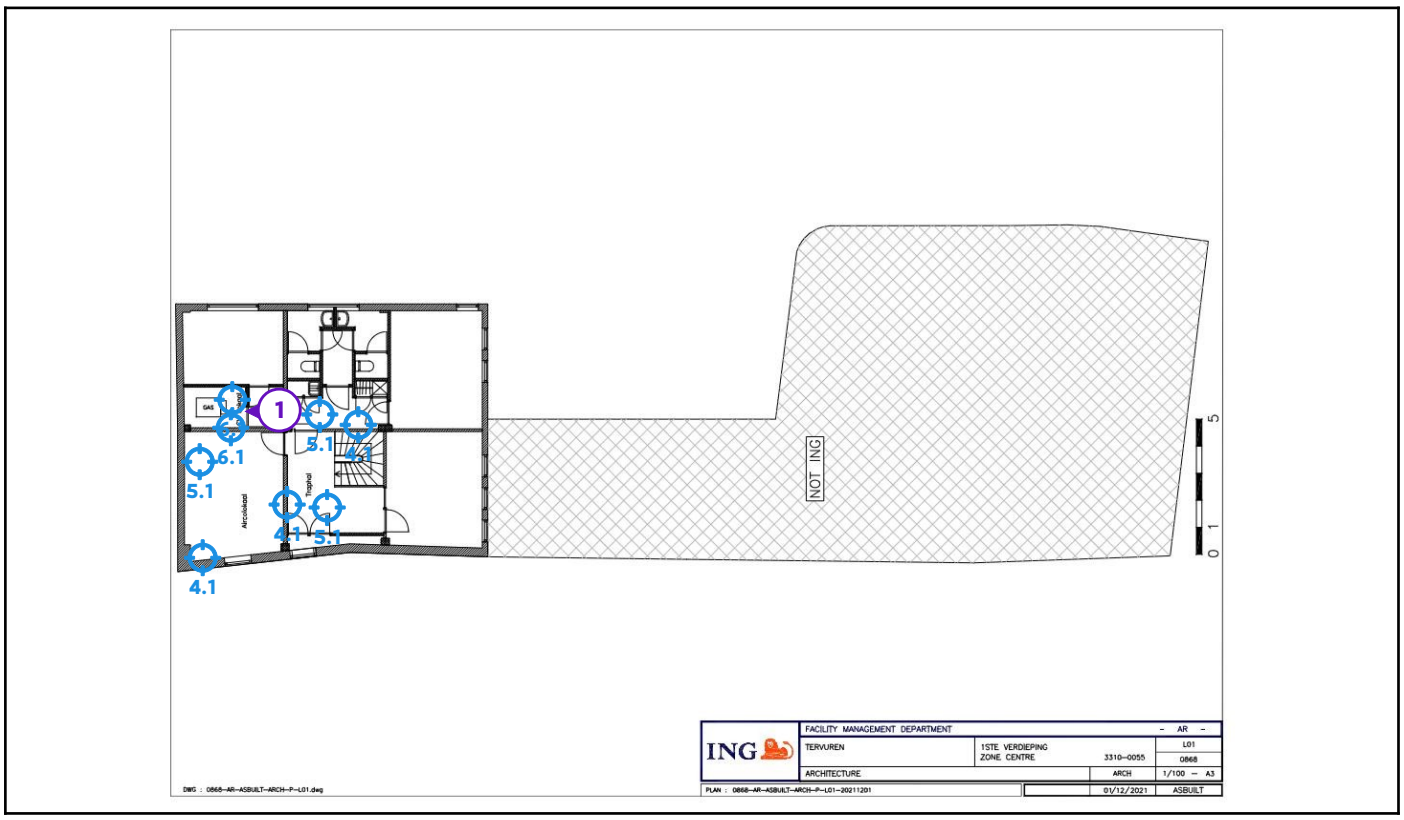
Plan 1.4: Grondplan eerste verdiep

Beschrijving	Type	Actie
1. Verwarmingsketel	Advies	-
4. Wandpleister (eerste verdiep)	Geen asbest	-
4.1 Code: M1	Mengmonster	-
5. Plafondpleister (eerste verdiep)	Geen asbest	-
5.1 Code: M2	Mengmonster	-
6. Pleister stooklokaal	Geen asbest	-
6.1 Code: M4	Mengmonster	-

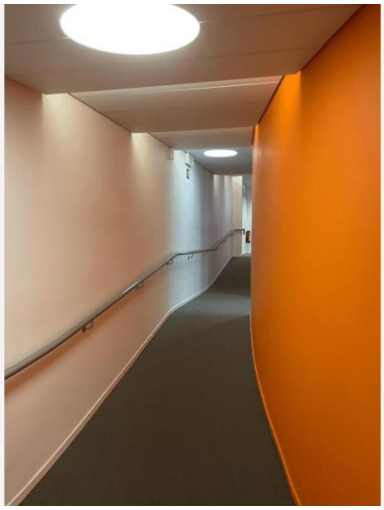
Fiche 2: Valse plafonds

Geen inspectie mogelijk achter valse plafonds. Bij grote renovatiewerken is het aan te raden extra controle uit te voeren.

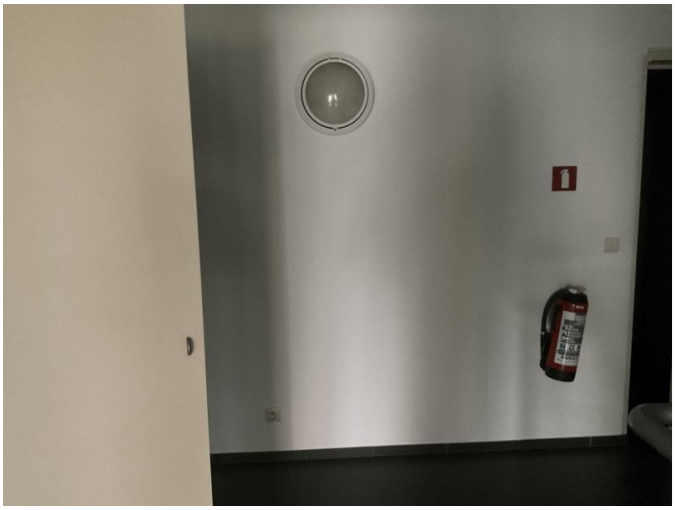
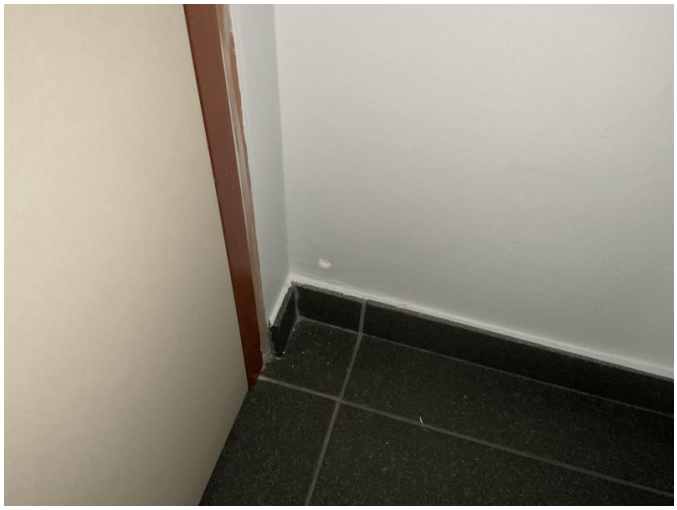
Fiche 4: Wandpleister (eerste verdiep)

Geen asbest

#	Type	Referentie	Resultaat
4.1	Mengmonster	M1	Geen asbest
