# Asbestinventarisattest

Mezenstraat 37, 3061 Bertem

Attestnummer : **20250615-000067.000**
Uitgegeven op : **15.06.2025**
Geldig tot : **15.06.2030**

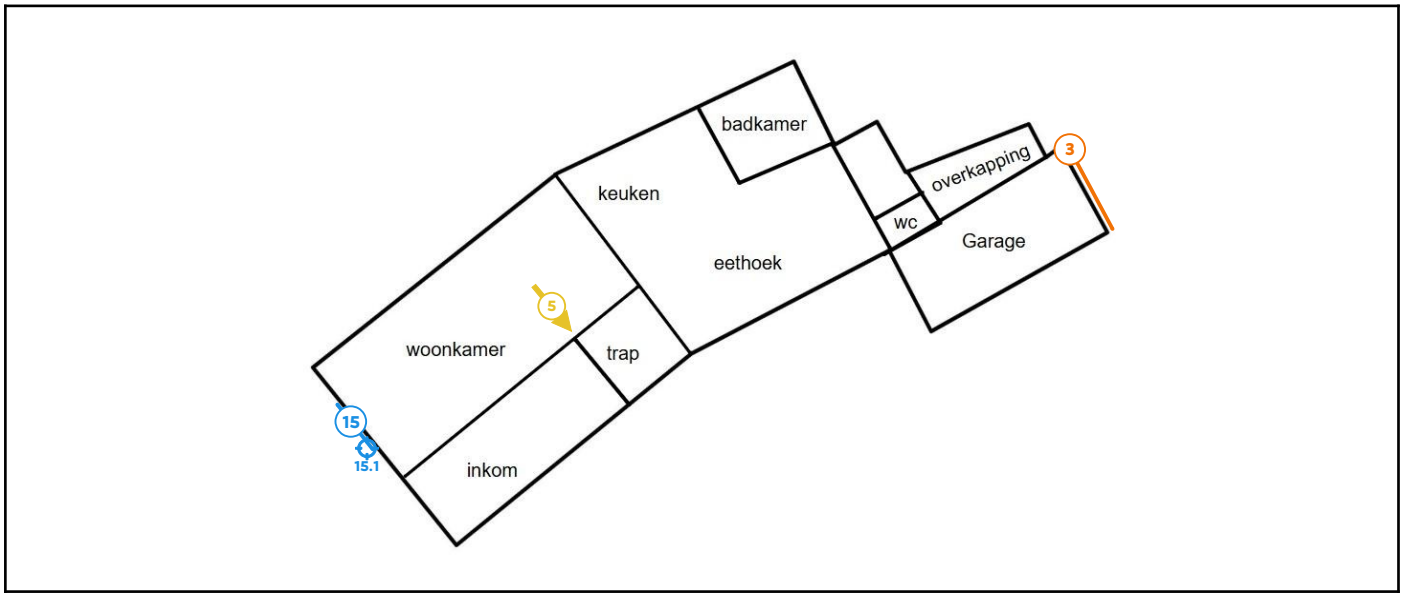
# Plan 1.2: Gelijkvloers

| Beschrijving | Type | Actie |
|---|---|---|
| 3. Dakgoten | Asbestmateriaal | Verwijderen |
| 5. Bakeliete elektrische infrastructuur | Asbestmateriaal | Zorgvuldig beheren |

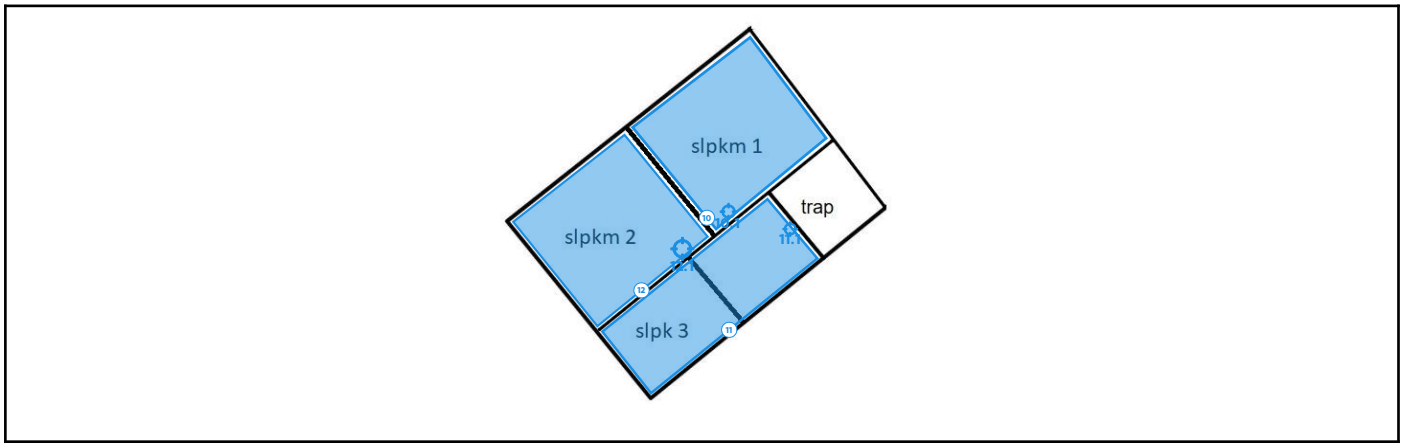
# Plan 1.3: 1ste verdiep

| Beschrijving | Type | Actie |
|---|---|---|
| 12. Vloerzeil 3: slpkm 2 (voorgevel) | Geen asbest | - |
| 12.1 Code: ST 4 | Puntmonster | - |

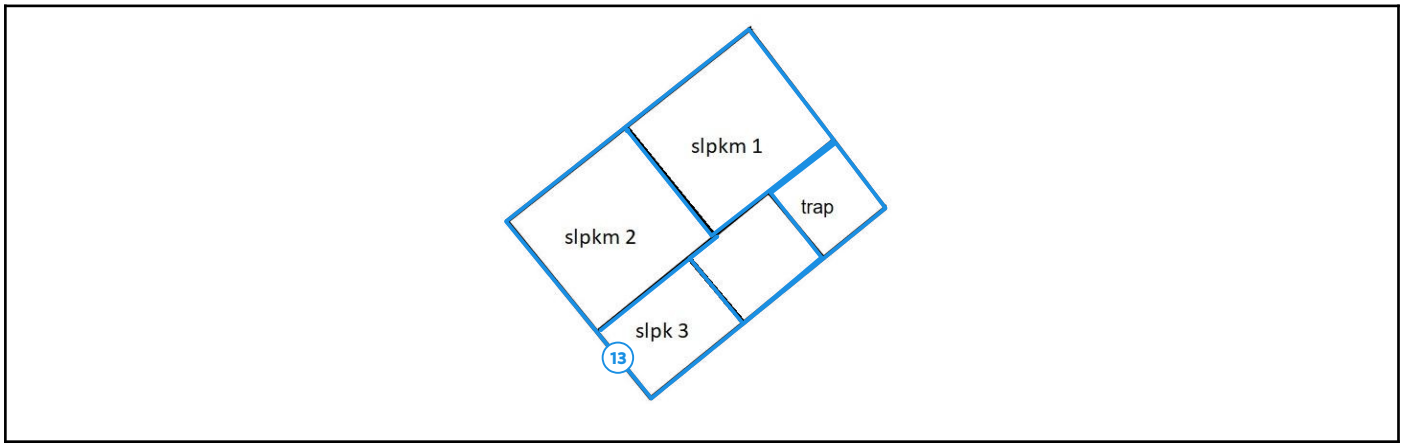
# Plan 1.4: 1ste verdiep - muren

| Beschrijving | Type | Actie |
|---|---|---|
| 13. Pleisterwerk muren | Geen asbest | - |

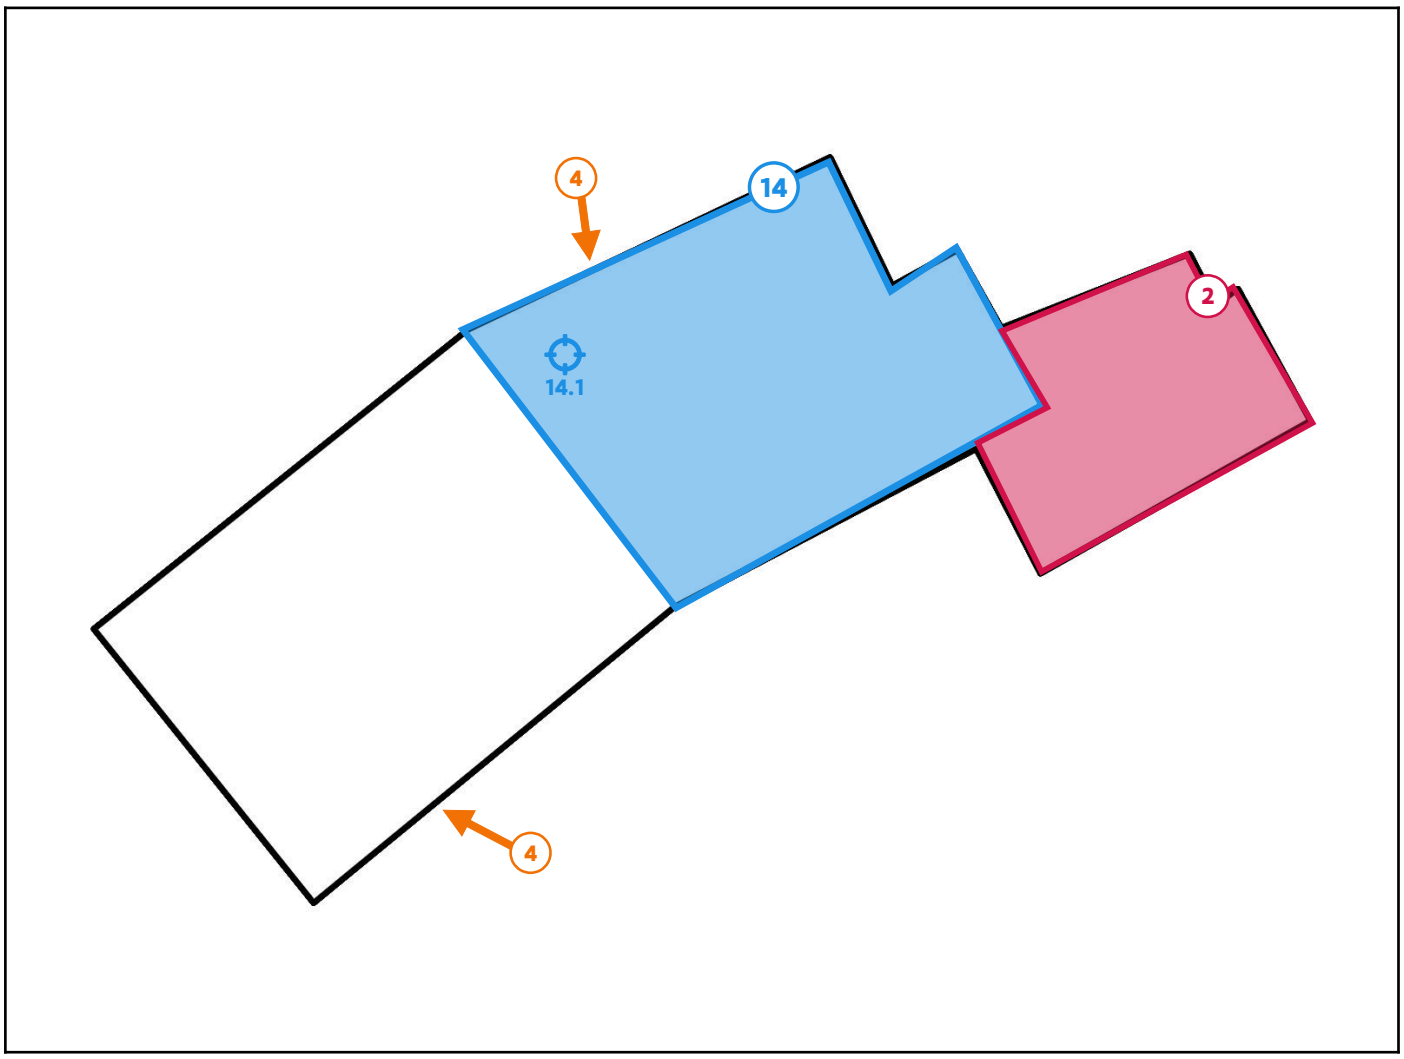
# Plan 1.6: Dak

| Beschrijving | Type | Actie |
|---|---|---|
| 2. Golfplaten | Asbestmateriaal | Dringend verwijderen |
| 4. Schouwen | Asbestmateriaal | Verwijderen |

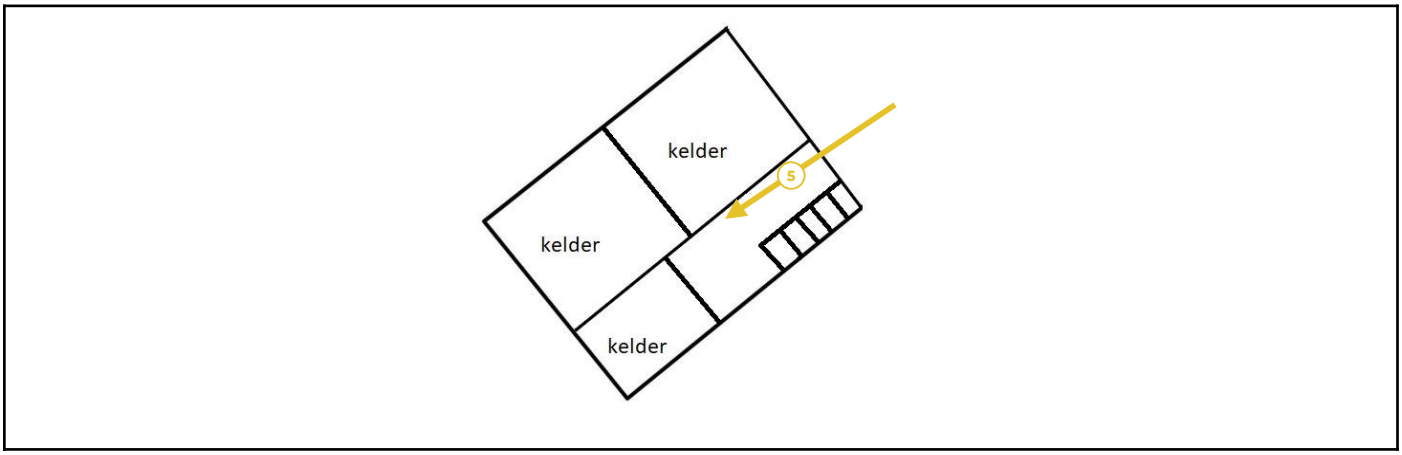
# Plan 1.7: Kelder

| Beschrijving | Type | Actie |
|---|---|---|
| 5. Bakeliete elektrische infrastructuur | Asbestmateriaal | Zorgvuldig beheren |

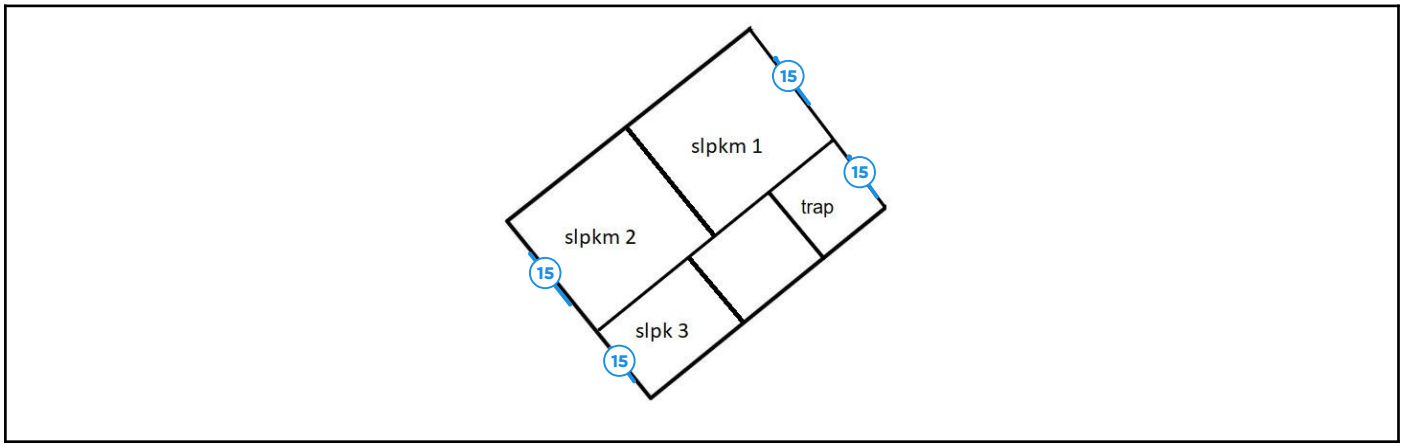
# Plan 1.8: 1ste verdiep

| Beschrijving | Type | Actie |
|---|---|---|
| 15. Mastiek ramen | Geen asbest | - |

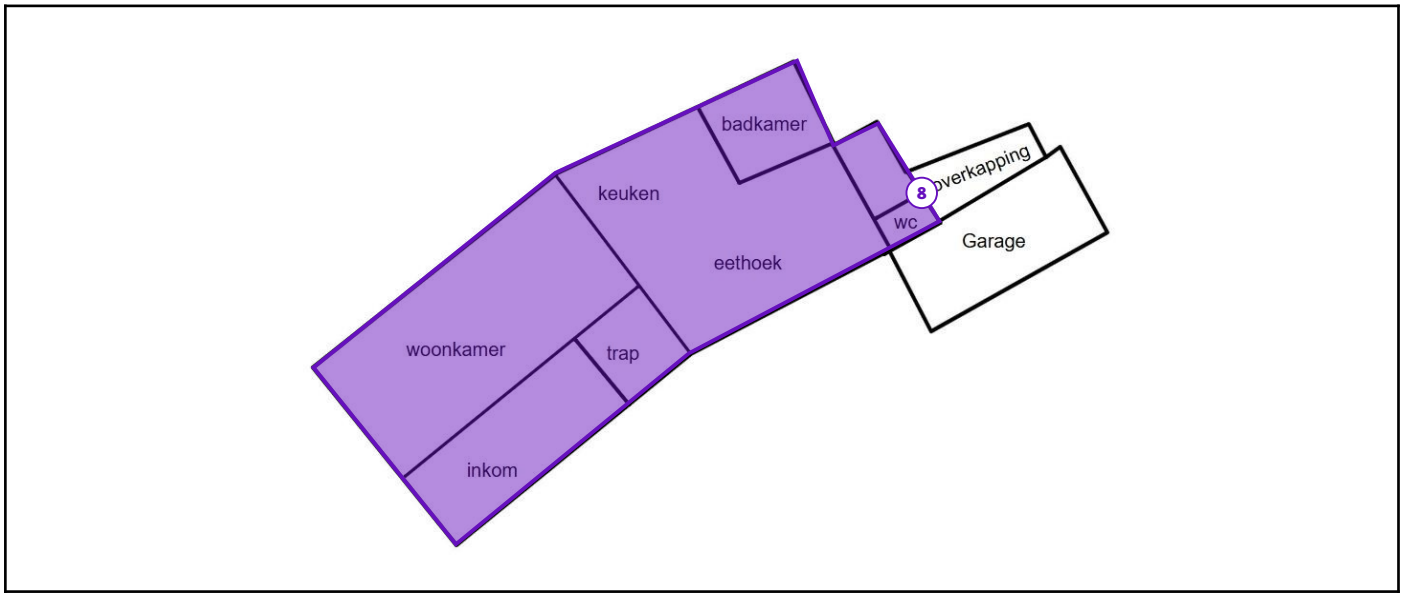
# Plan 1.9: Gelijkvloers

| Beschrijving | Type | Actie |
|---|---|---|
| 8. Tegellijm | Advies | - |

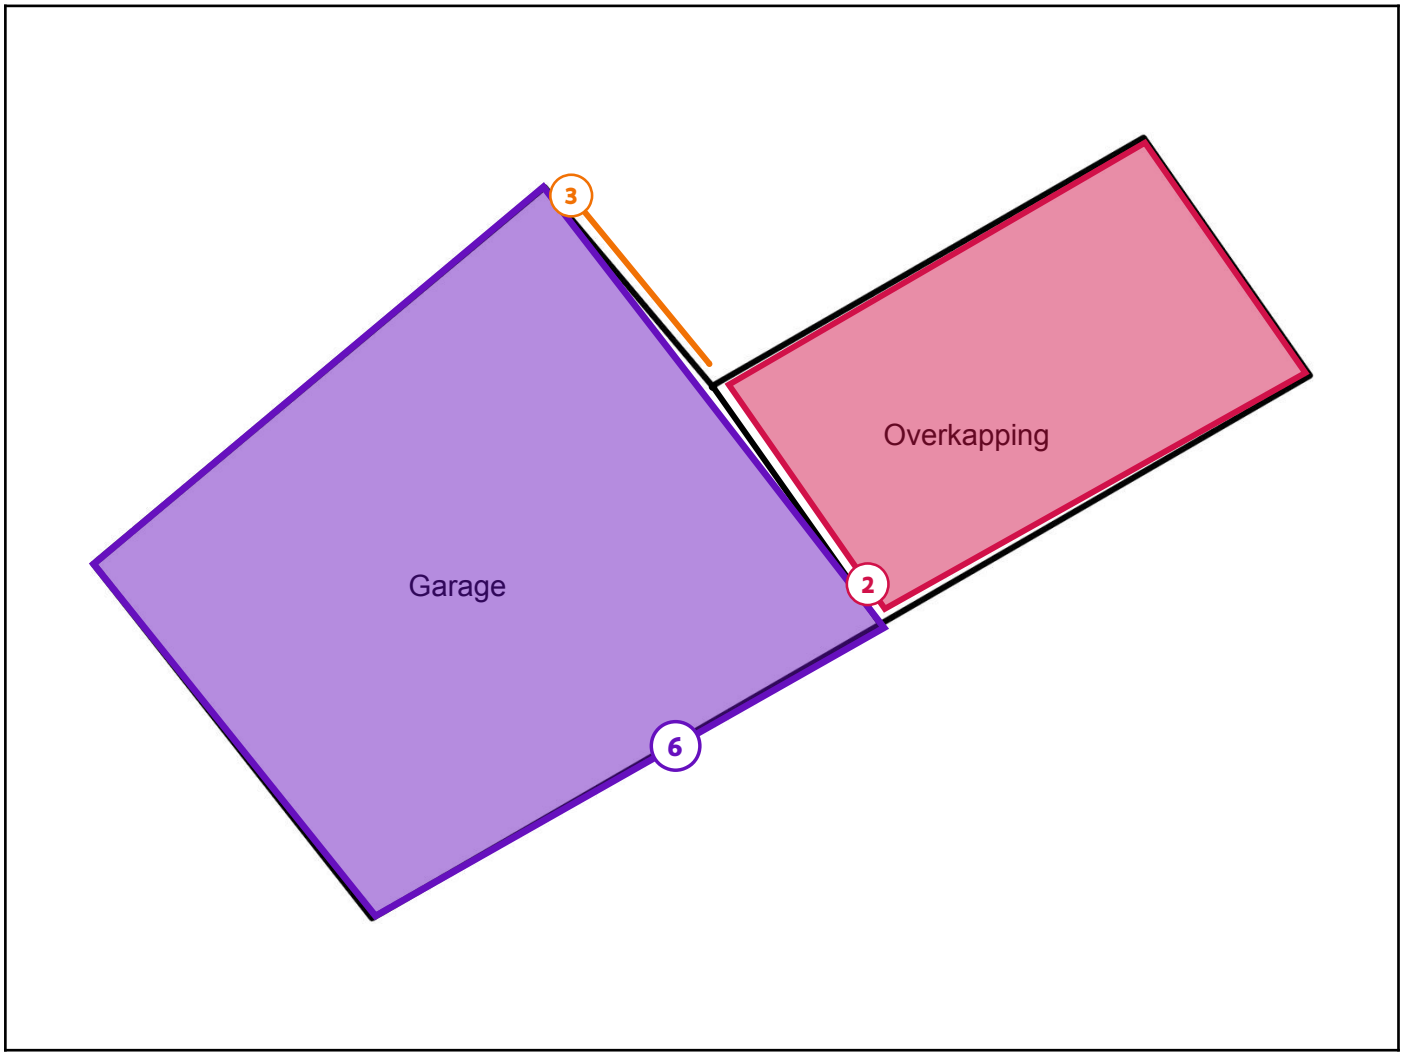
# Plan 3.1: Bijgebouw plan

| Beschrijving | Type | Actie |
|---|---|---|
| 2. Golfplaten | Asbestmateriaal | Dringend verwijderen |
| 3. Dakgoten | Asbestmateriaal | Verwijderen |
| 6. Materiaal in opslag / ingestort dak | Beperking | - |

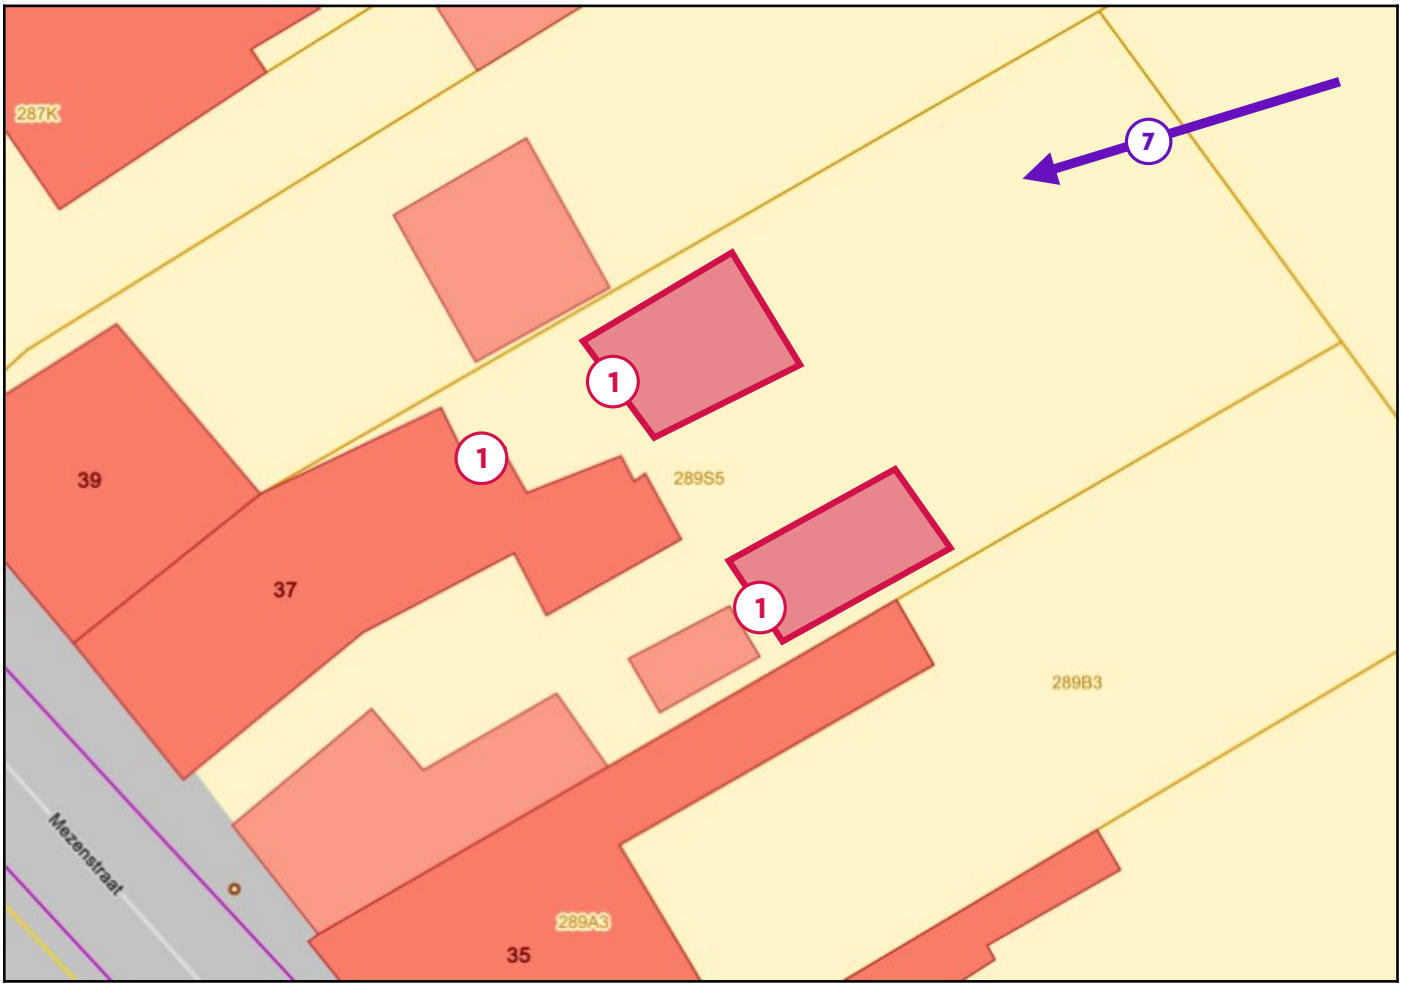
# Plan 4.1: Vaststellingen buiten de constructies

| Beschrijving | Type | Actie |
|---|---|---|
| 1. Afval tuin | Asbestmateriaal | Dringend verwijderen |
| 7. Overwoekerende vegetatie, onderzoek onmogelijk | Beperking | - |

| **Aanwezige resten** | In de tuin liggen nog afgebroken stukken van asbesthoudende golfplaten en asbesthoudende cementbuizen. |

- Verwijder het asbestafval.
