Asbestinventarisattest

Brusselsesteenweg 8, 3080 Tervuren

Attestnummer : **20261027-000473.000**
Uitgegeven op : **27.10.2026**
Geldig tot : **27.10.2036**

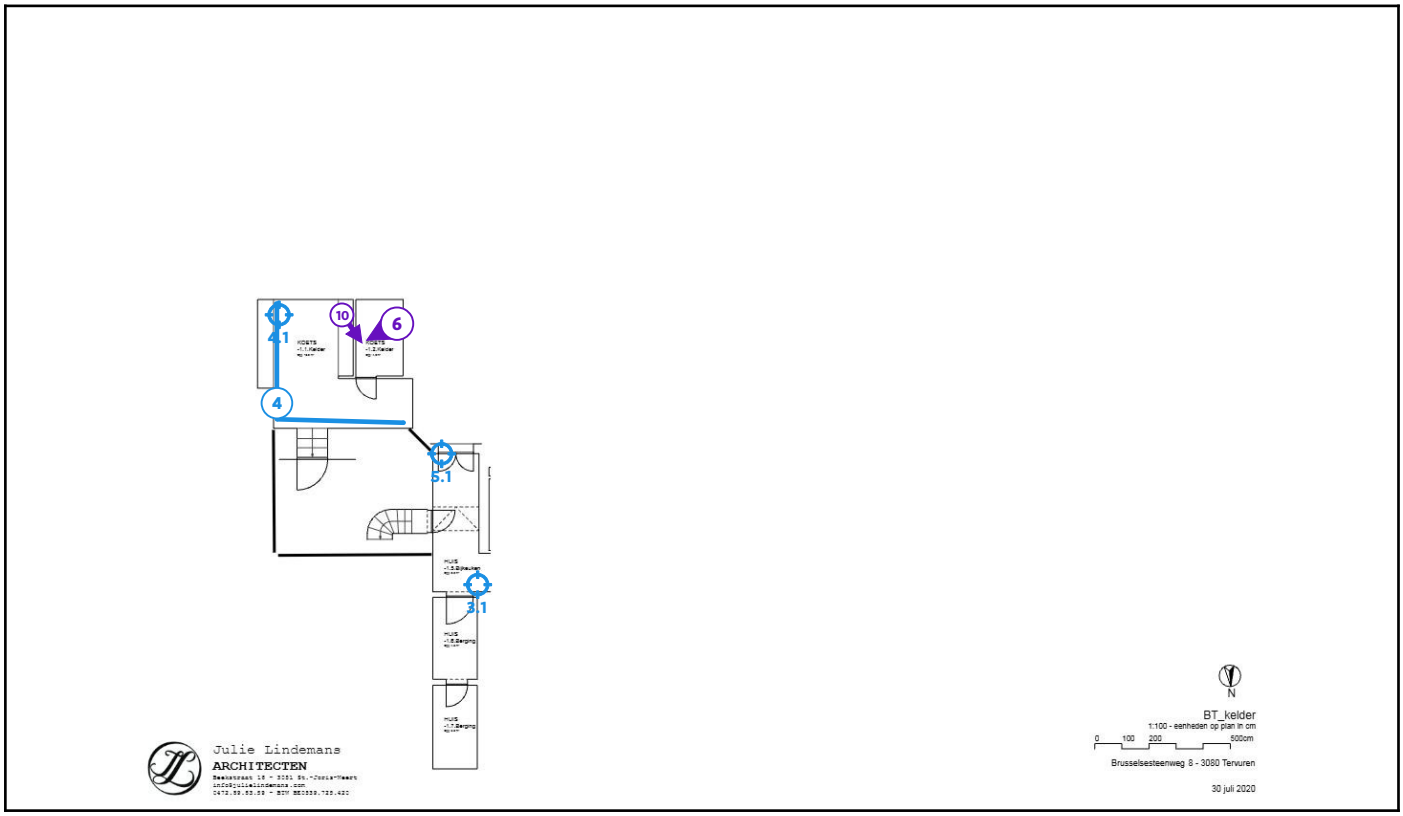
Plan 1.1: Plan kelder Koetshuis

Beschrijving	Type	Actie
3. Vloertegel	Geen asbest	-
3.1 Code: Vloertegel	Puntmonster	-
4. Pleister kelder	Geen asbest	-
4.1 Code: Pleister kelder	Puntmonster	-
5. Smeerlaag	Geen asbest	-
5.1 Code: Smeerlaag	Puntmonster	-
6. Leiding isolatie	Overige ruimte of materiaal	-
10. Dichtingen stookketel	Overige ruimte of materiaal	-

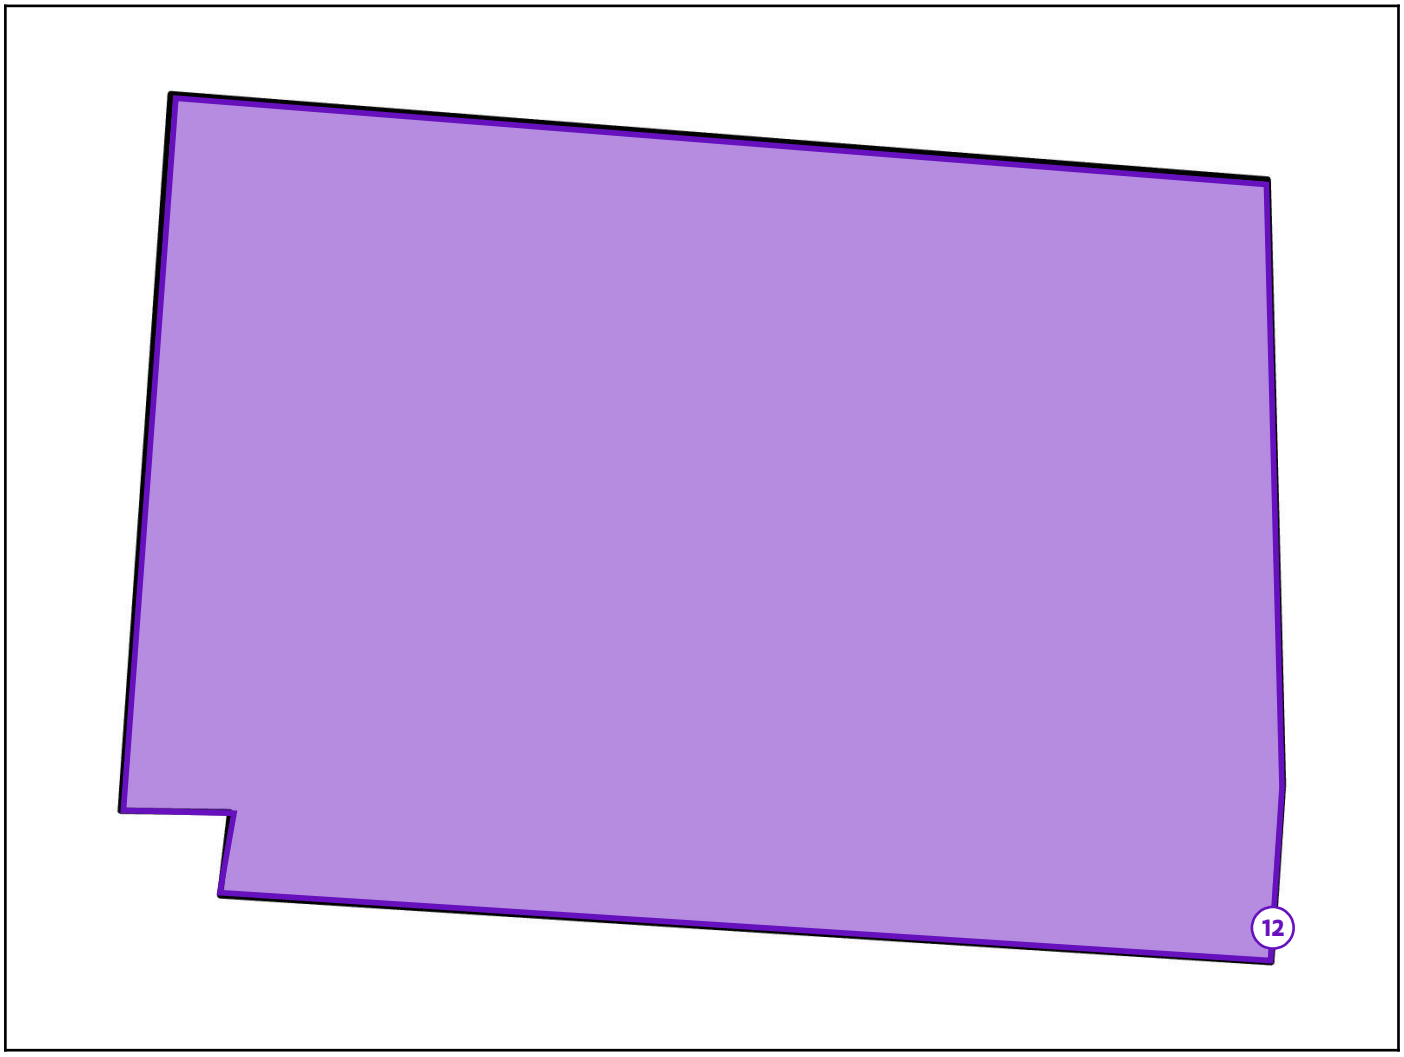
Plan 1.2: Hoofdgebouw plan van het onderdak

Beschrijving	Type	Actie
12. Onderdak hoofdgebouw is niet waarneembaar	Overige ruimte of materiaal	-

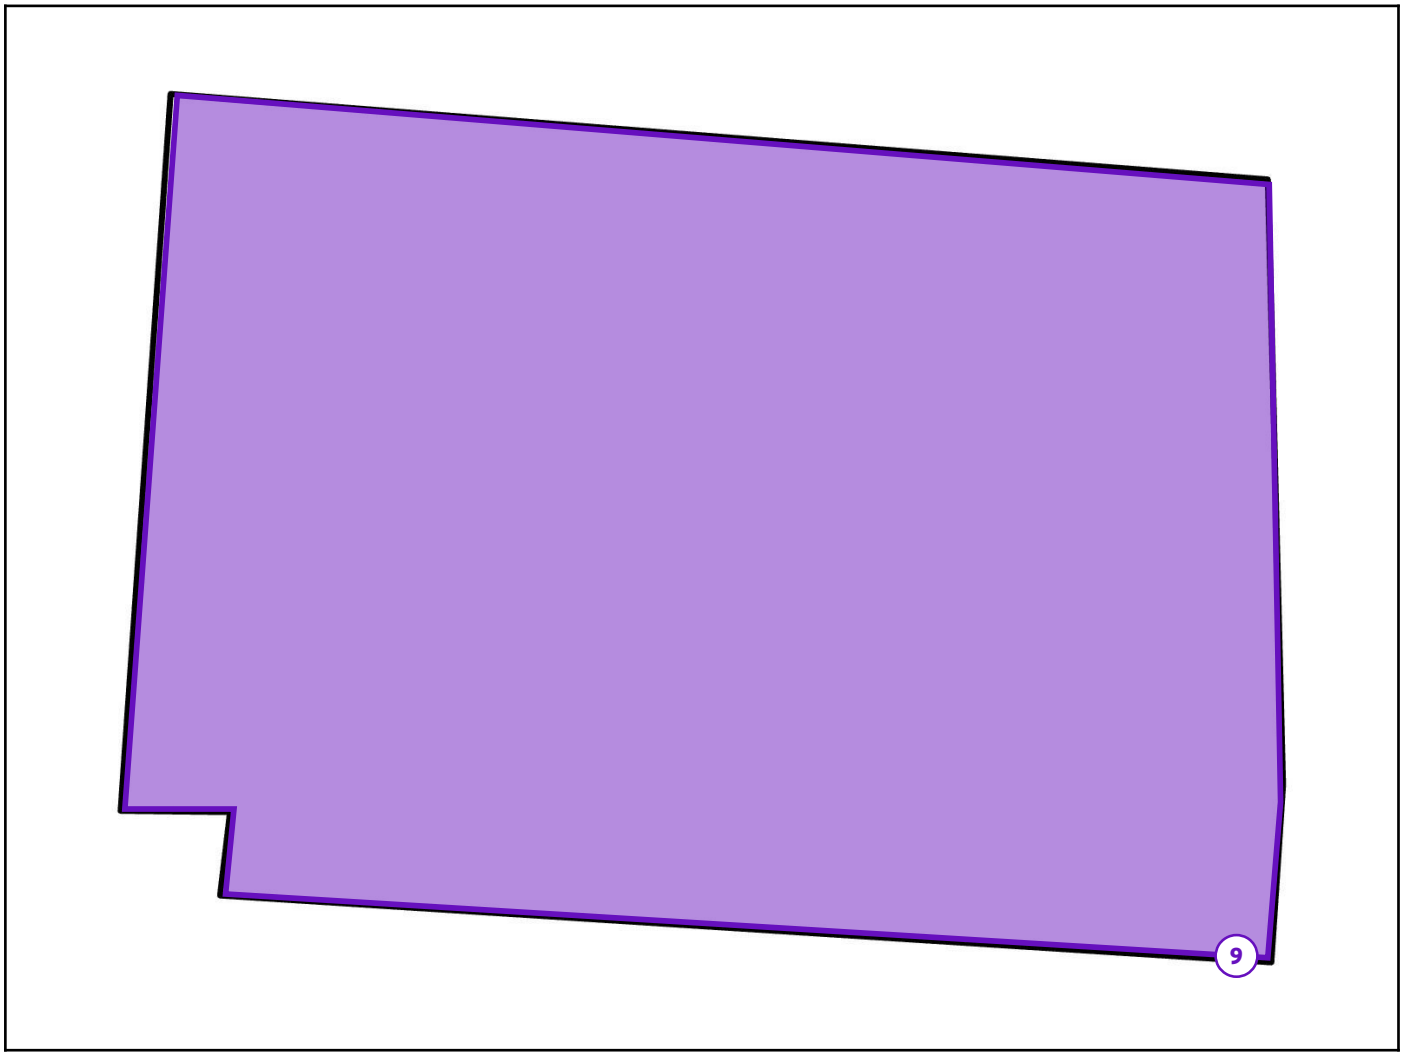
Plan 1.3: Hoofdgebouw plan van het dak

Beschrijving	Type	Actie
9. Dakbedekking	Overige ruimte of materiaal	-

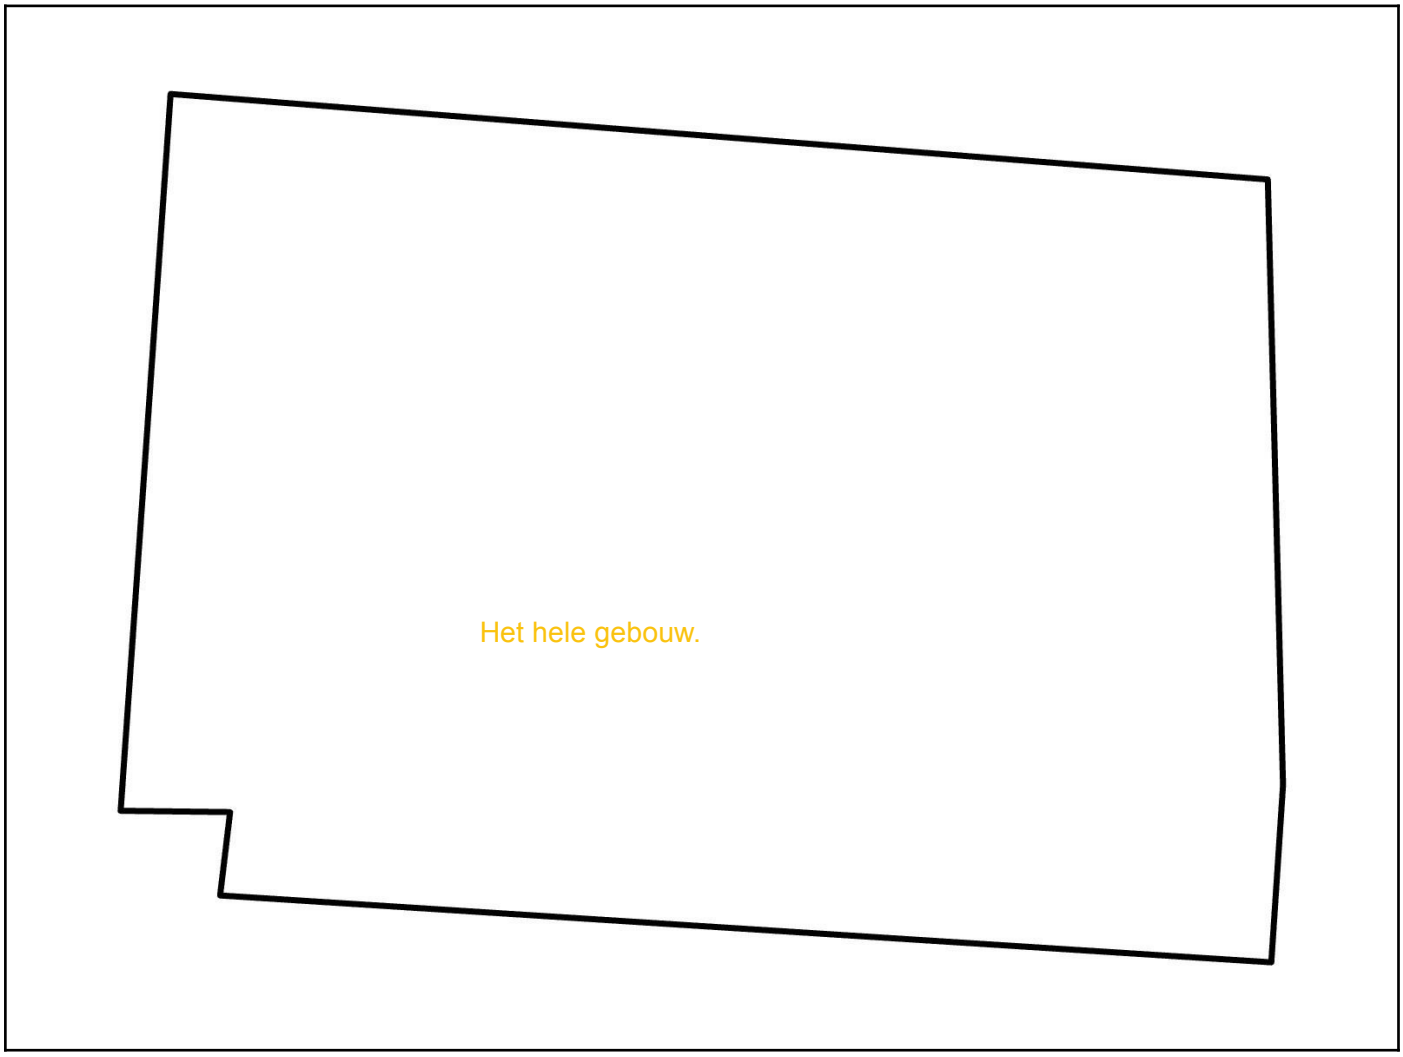
Plan 1.4: Hoofdgebouw plan

Beschrijving	Type	Actie
2. Renovatie van het gebouw	Uitsluiting	-

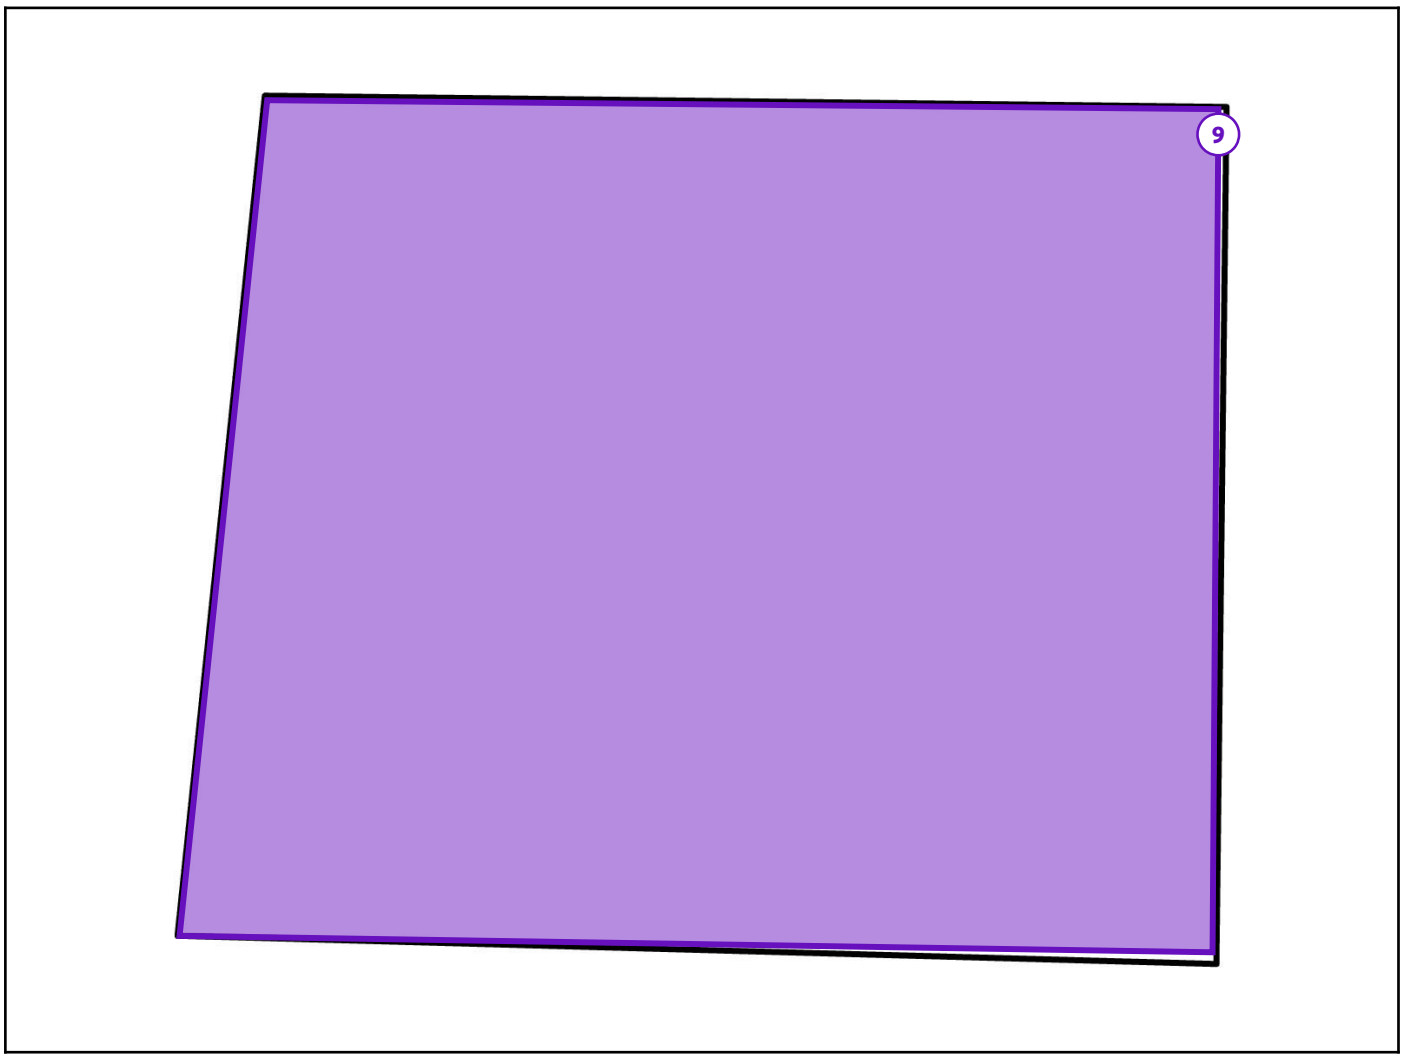
Plan 2.1: Tuinhuis plan

Beschrijving	Type	Actie
9. Dakbedekking	Overige ruimte of materiaal	-

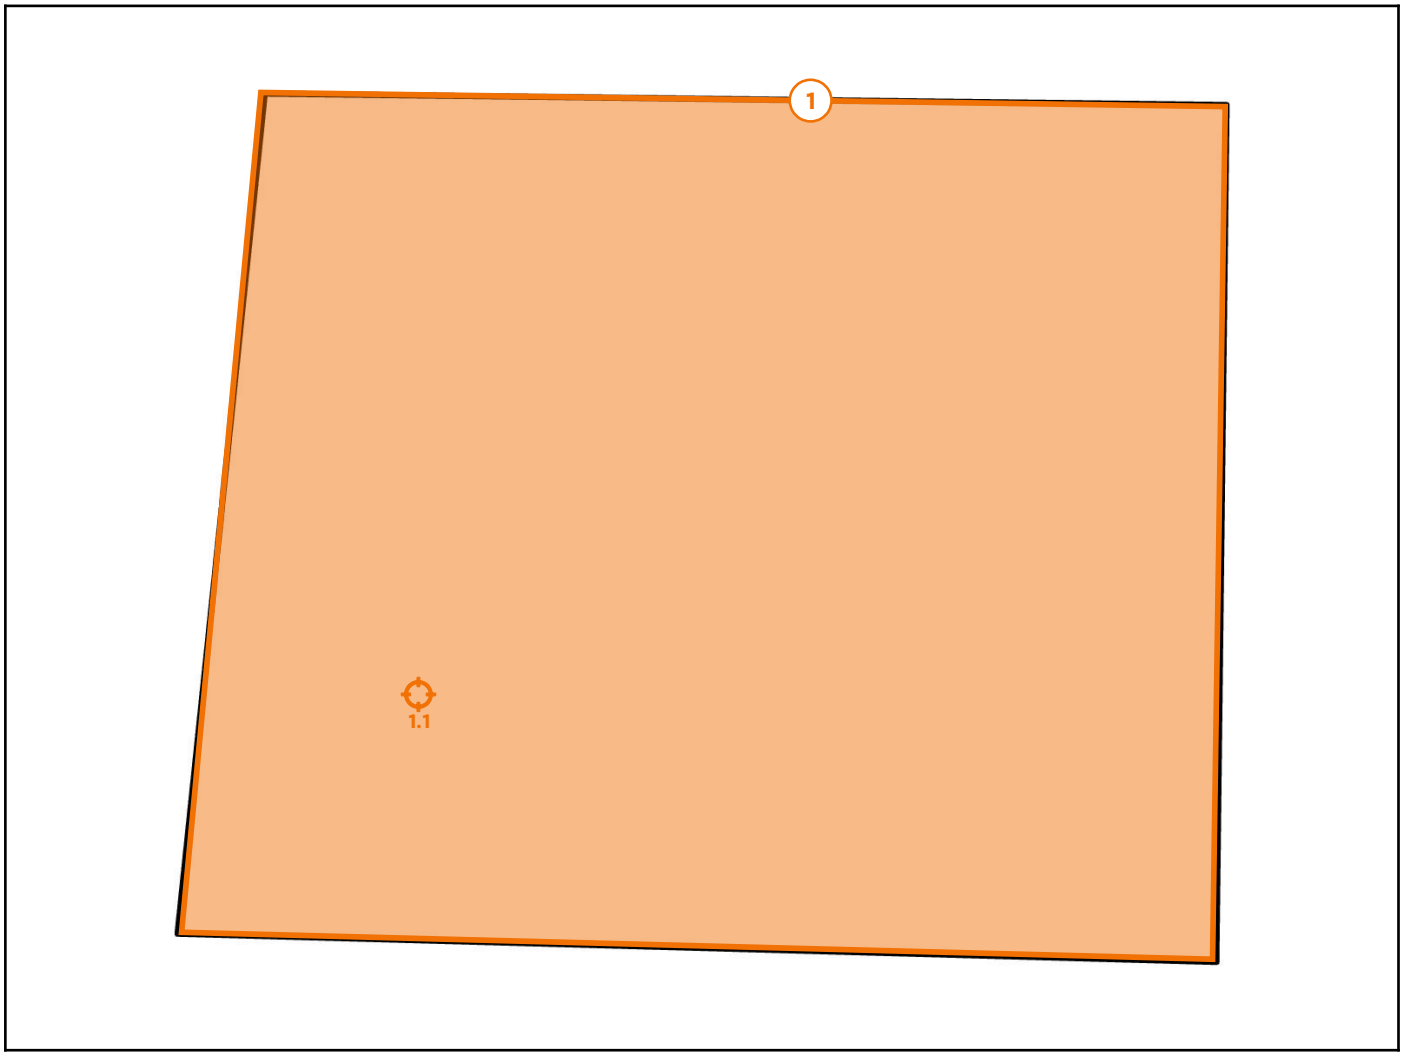
Plan 2.2: Tuinhuis plan van het onderdak

Beschrijving	Type	Actie
1. Onderdak tuinhuis	Asbestmateriaal	Maatregelen nemen
1.1 Code: Onderdak	Puntmonster	-

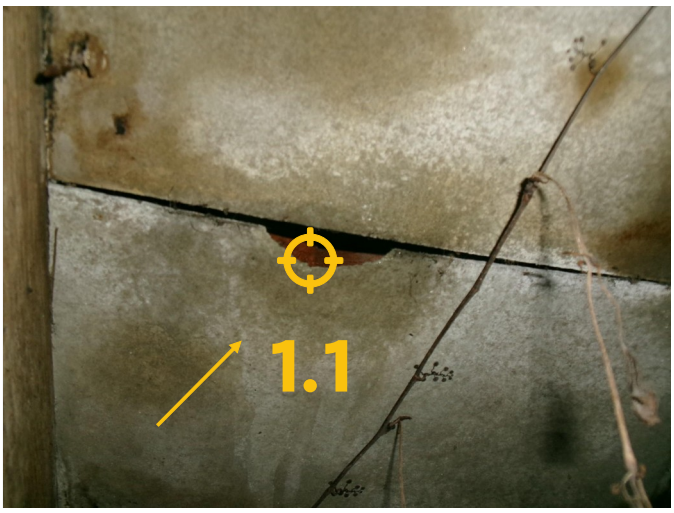
Fiche 1: Onderdak tuinhuis

Het asbestmateriaal valt onder de mijlpaal van 2040.

Eindbeoordeling materiaalrisico	Verhoogd materiaalrisico en/of verhoogde kans op vezelvrijgave

Gebondenheid	Categorie 1: hechtgebonden in oorsprong
Asbestsoort (vezeltype)	Alleen chrysotiel aanwezig
Asbestconcentratie	Laag (< 50%)
Afschermingsgraad van het gehele materiaal	Geheel of deels vrij aan de binnenlucht, maar geen contact met binnenluchtstromen
Toestand van het materiaal	Matig beschadigd, matig verweerd

#	Type	Referentie	Resultaat
1.1	Puntmonster	Onderdak	Chrysotiel

Beschrijving	Onderdak tuinhuis
Omgeving	Grenst aan binnen- en buitenlucht
Primaire drager	Schuin dak
Asbestmateriaal	Plaat, paneel, tablet - Type Menuiserite
Bindmiddel van asbestmateriaal	Cement
Gebondenheid op basis van bindmiddel	Hecht
Hoeveelheid (oppervlakte - dikte - aantal)	• 35,00 m^2 - 0,50 cm - 1 stuk
Totaal volume	0,175 m^3
Eenvoudig bereikbaar	Nee • Het asbestmateriaal is bedekt (uitgezonderd laag verf, coating, behang, kunststof, textiel) en het wegnemen van het bedekkende materiaal kan niet zonder het bedekkende materiaal te beschadigen.
Bevestigingswijze	• Genageld, geniet
Identificatiemethode	Een monstername door de asbestdeskundige met laboanalyse door een asbestlabo.
Destructieve handeling voor identificatie	Nee
Opmerking	Er worden geen rechten verleend aan de inschatting van de hoeveelheid.

- Zorg voor een veilig beheer. Vermijd het beschadigen van het asbestmateriaal. Controleer de toestand jaarlijks op wijzigingen.
- Scherm in afwachting van verwijdering het asbestmateriaal af van luchtstromingen en verstoring: bijvoorbeeld door het te verpakken, te fixeren, af te dekken, signalisatie - afbakening aan te brengen, ...

- Eenvoudige handelingen: enkel door erkend asbestverwijderaar
  Als dit materiaal verwijderd kan worden zonder het te breken, te beschadigen... , dan mag met dit met eenvoudige handelingen. Vermijd stofvorming en stofverspreiding op elk moment van de werken. Bevochtig of fixeer het materiaal.
