Asbestinventarisattest

Brusselsesteenweg 10A, 3080 Tervuren

Attestnummer : **20261027-000455.000**
Uitgegeven op : **27.10.2026**
Geldig tot : **27.10.2031**

Niet-asbestveilig

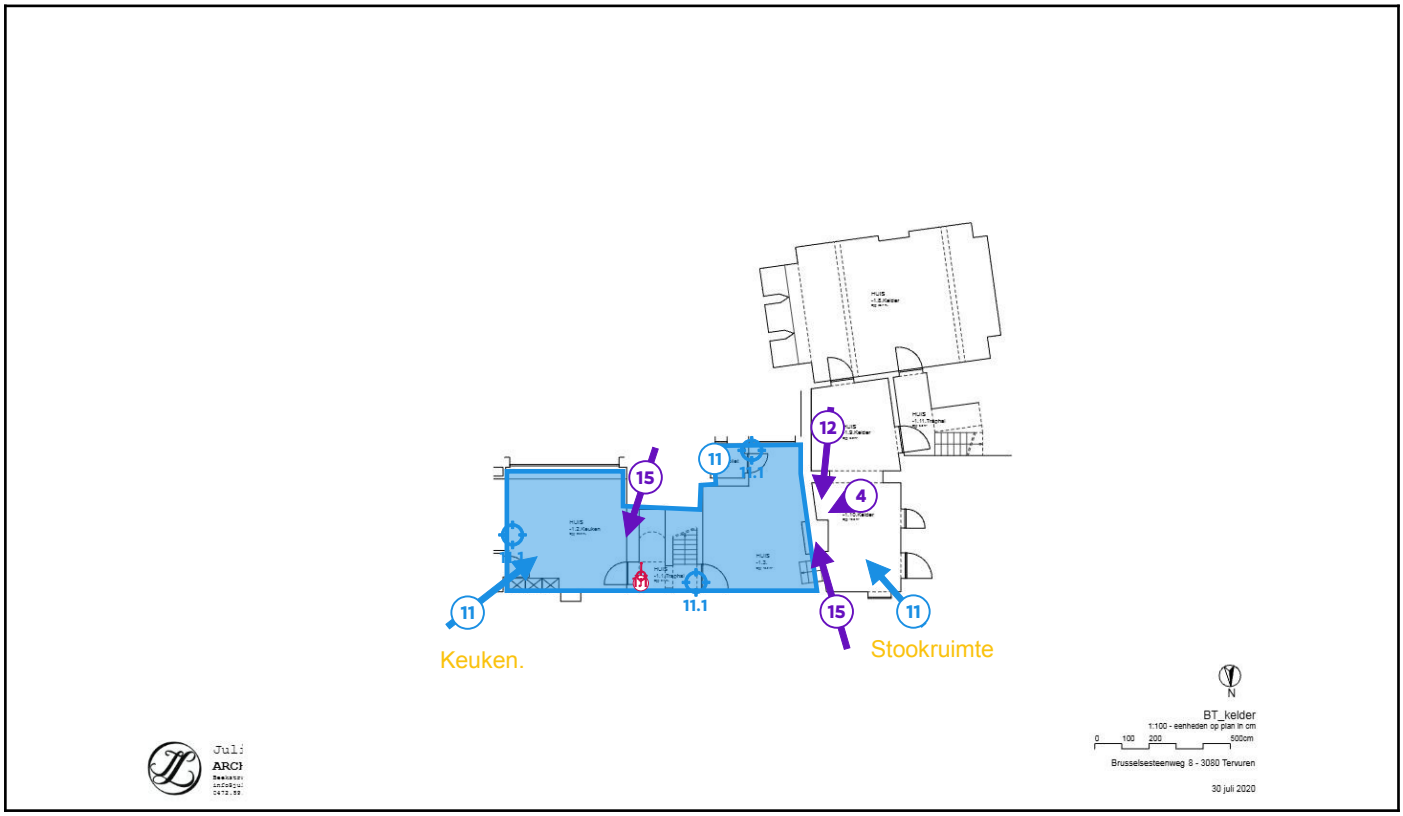
Plan 1.1: Plan kelder

Beschrijving	Type	Actie
1. Leiding isolatie uit Gips Recht	Asbestmateriaal	Dringend verwijderen
1.1 Code: Gipsisolatie	Puntmonster	-
4. Stookketel / Brander	Advies	-
11. Bepleistering op de plafonds	Geen asbest	-
11.1 Code: ST 2	Mengmonster	-
12. Dichtingen stookketel	Overige ruimte of materiaal	-
15. Rookgaskanaal	Overige ruimte of materiaal	-

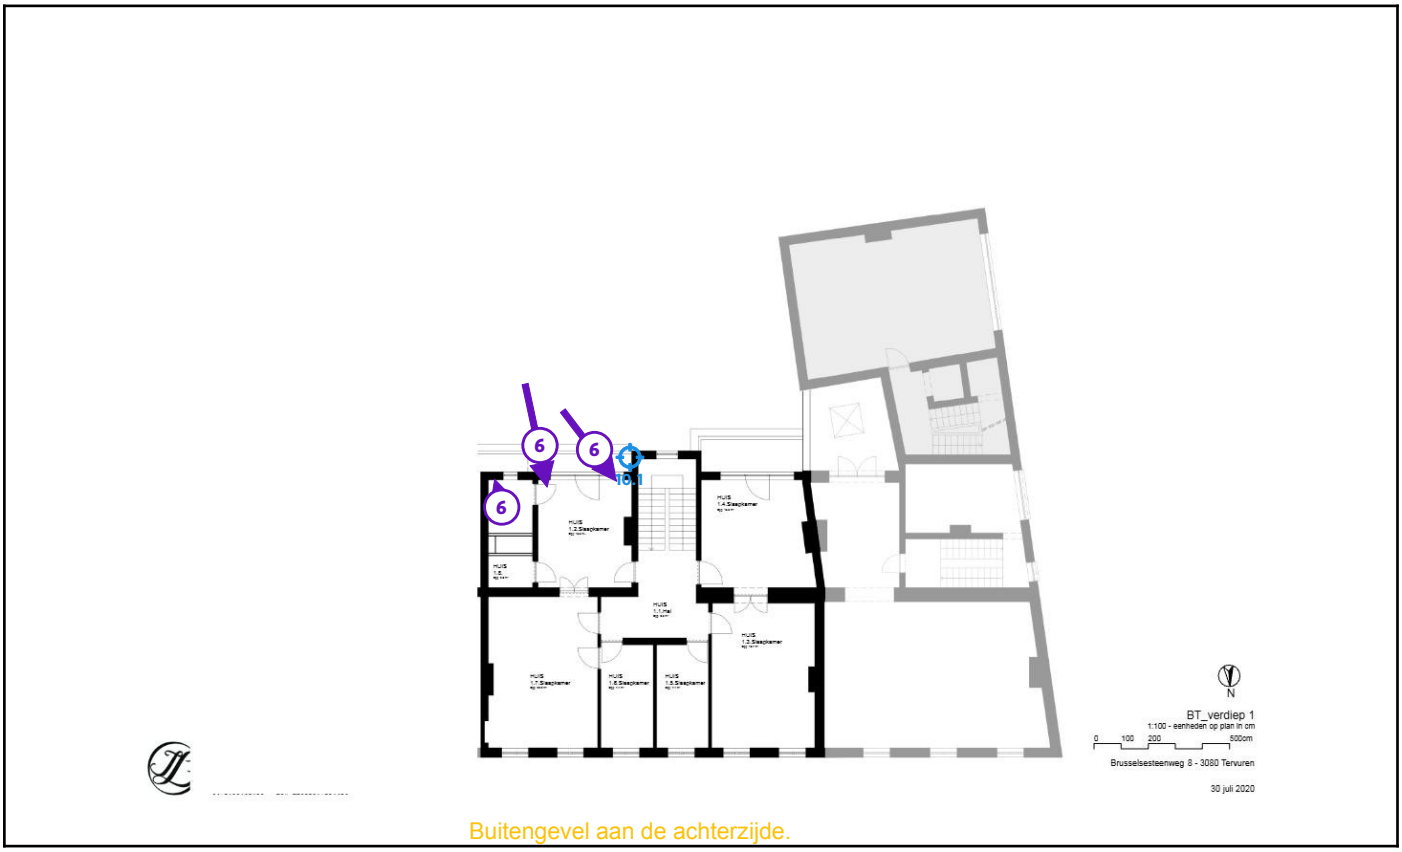
Plan 1.6: Plan 1e verdieping

Beschrijving	Type	Actie
6. Dichtingen gietijzeren radiatoren	Advies	-

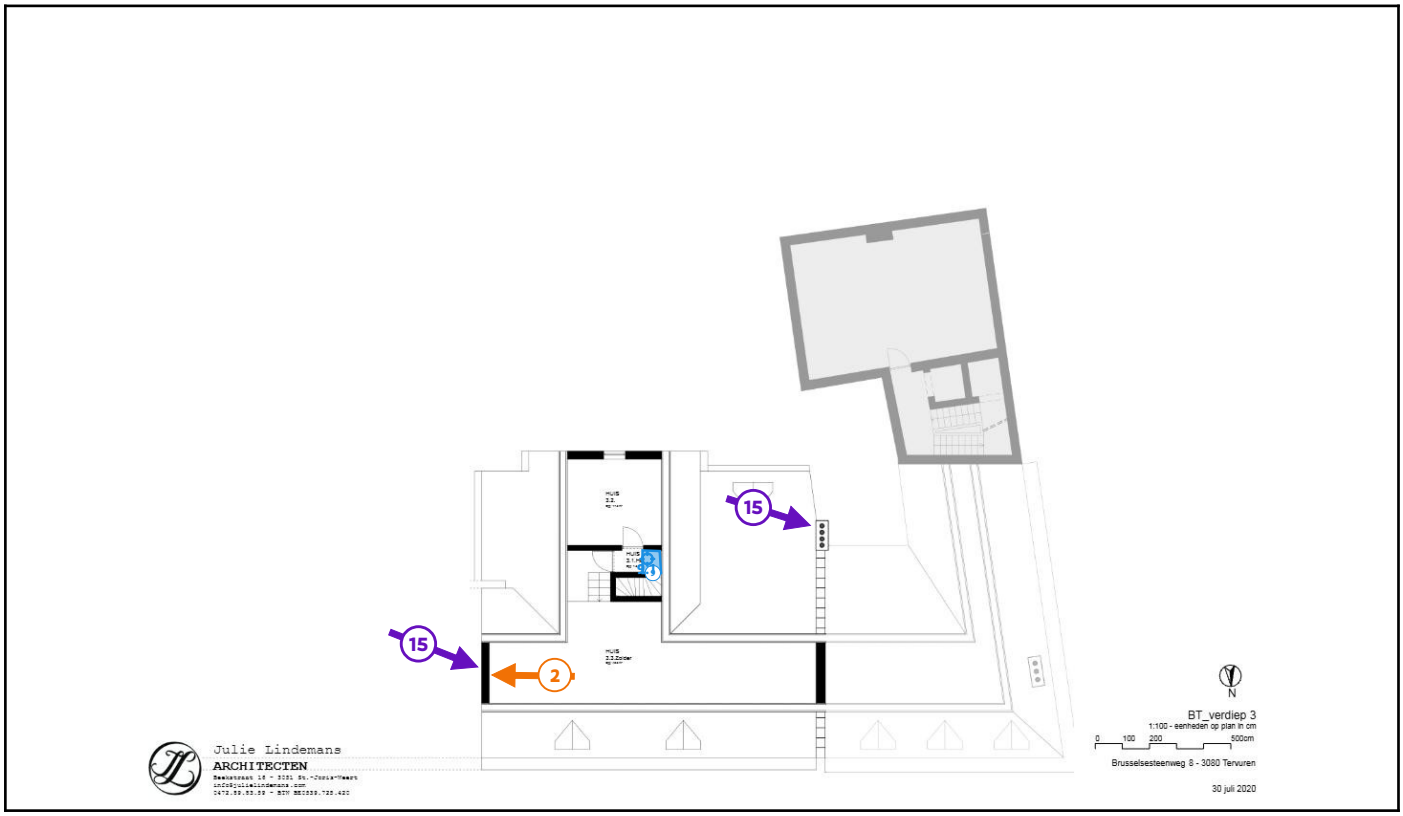
Plan 1.10: Plan 3e verdieping

Beschrijving	Type	Actie
2. Roetluik uit asbestcement	Asbestmateriaal	Verwijderen
9. Vinylvloer #2	Geen asbest	-
9.1 Code: Vloerzeil #2	Puntmonster	-
15. Rookgaskanaal	Overige ruimte of materiaal	-
