Asbestinventarisattest

Brusselsesteenweg 78, 3080 Tervuren
Gemeenschappelijke delen

Attestnummer : **20261028-000194.000**
Uitgegeven op : **28.10.2026**
Geldig tot : **28.10.2036**

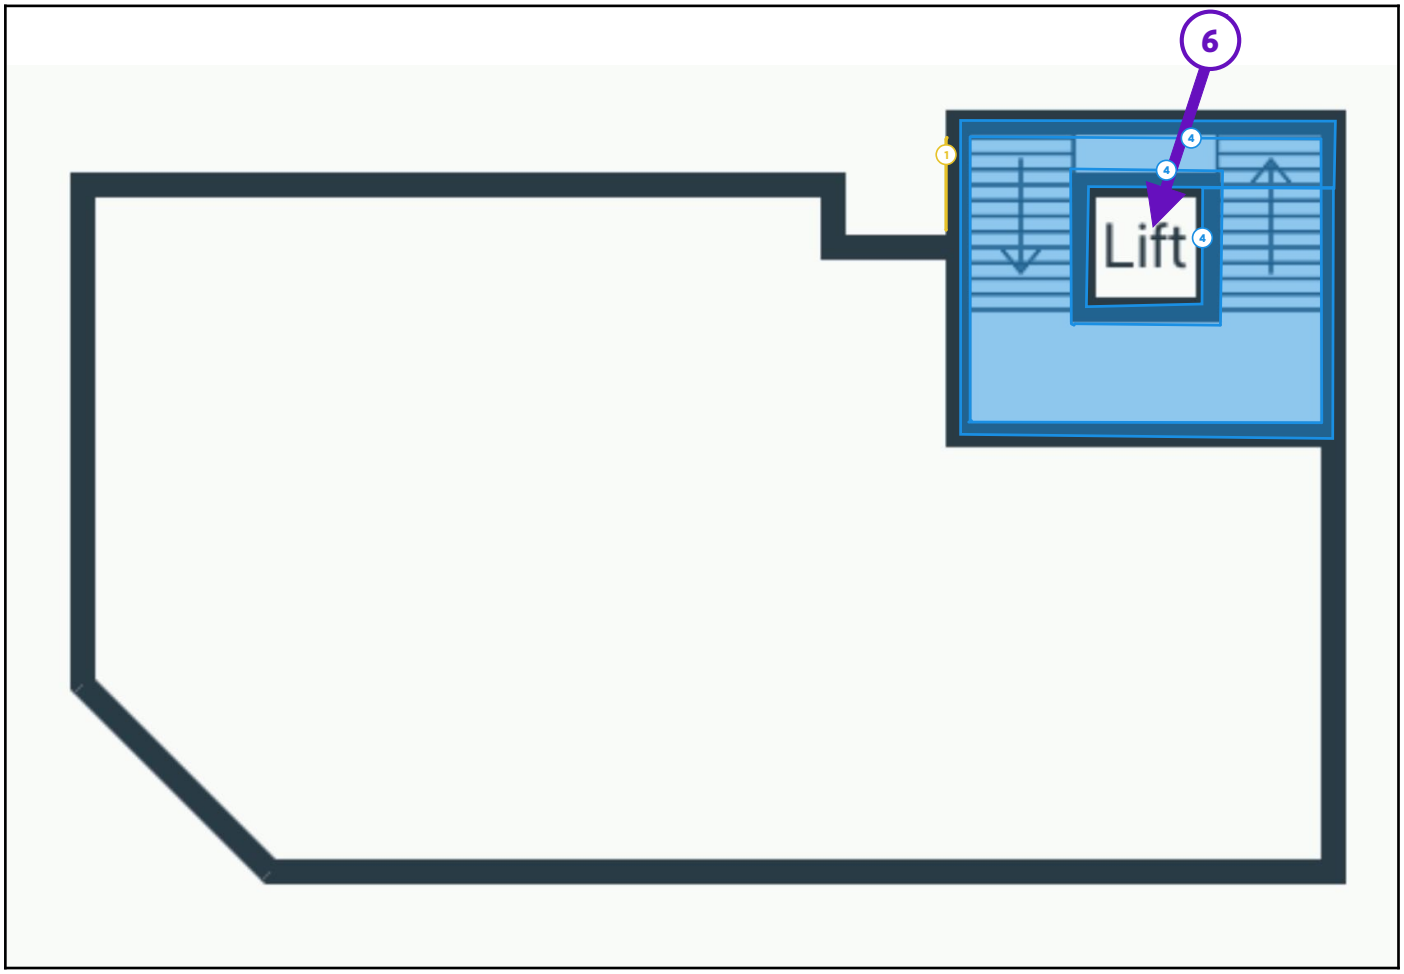
Plan 1.3: Verdieping +1

Beschrijving	Type	Actie
1. Mastiek ramen traphal (kader-muur)	Asbestmateriaal	Zorgvuldig beheren
4. Pleisterwerk traphal (gemene delen)	Geen asbest	-
6. Liftinfrastructuur	Overige ruimte of materiaal	-

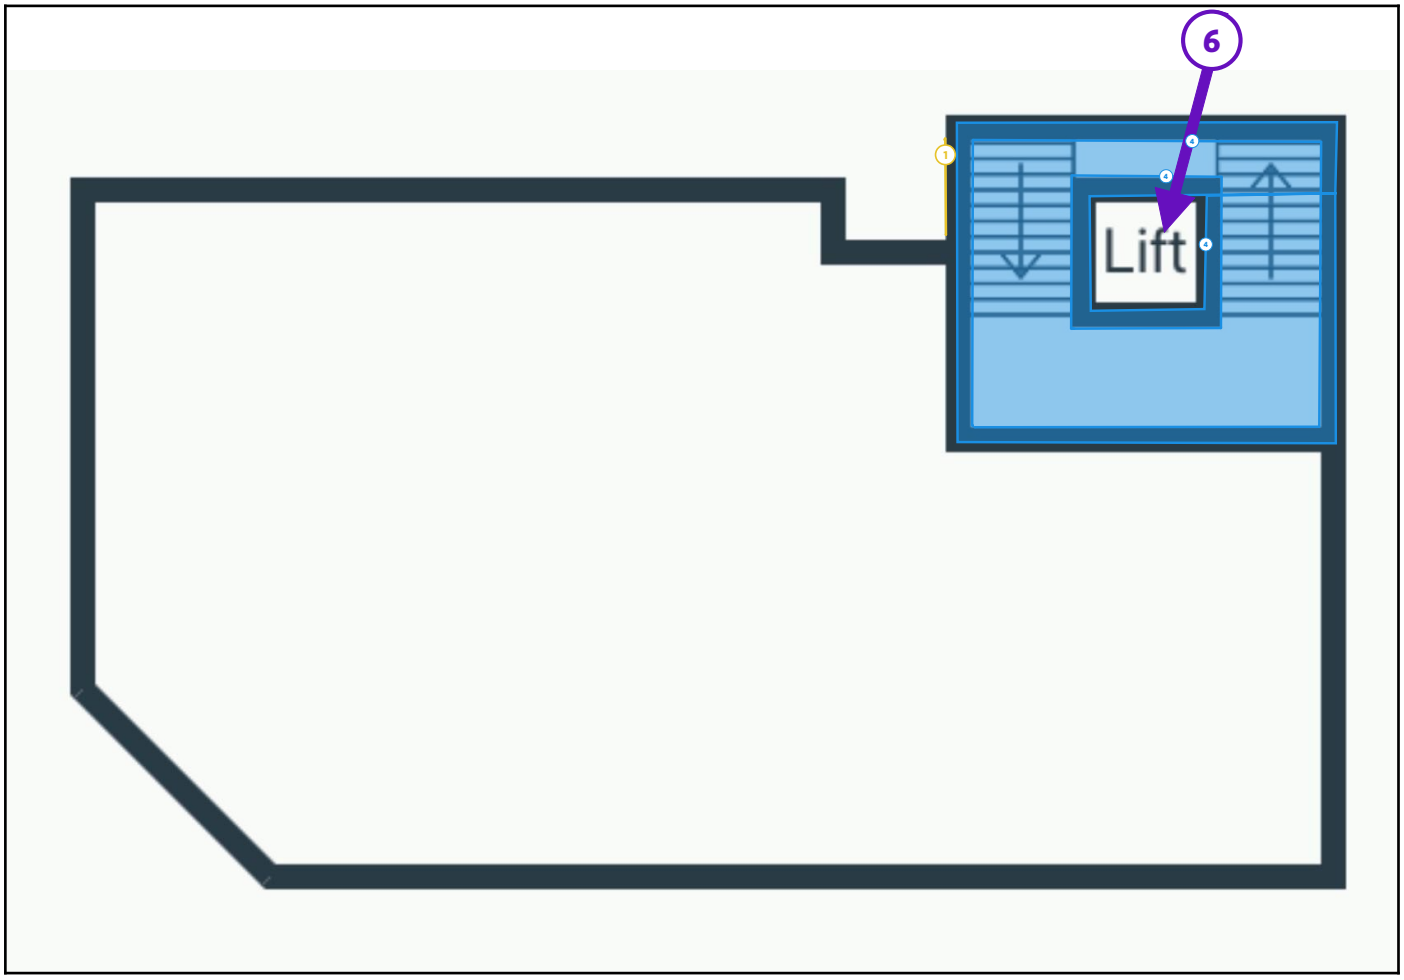
Plan 1.4: Verdieping +2

Beschrijving	Type	Actie
1. Mastiek ramen traphal (kader-muur)	Asbestmateriaal	Zorgvuldig beheren
4. Pleisterwerk traphal (gemene delen)	Geen asbest	-
6. Liftinfrastructuur	Overige ruimte of materiaal	-

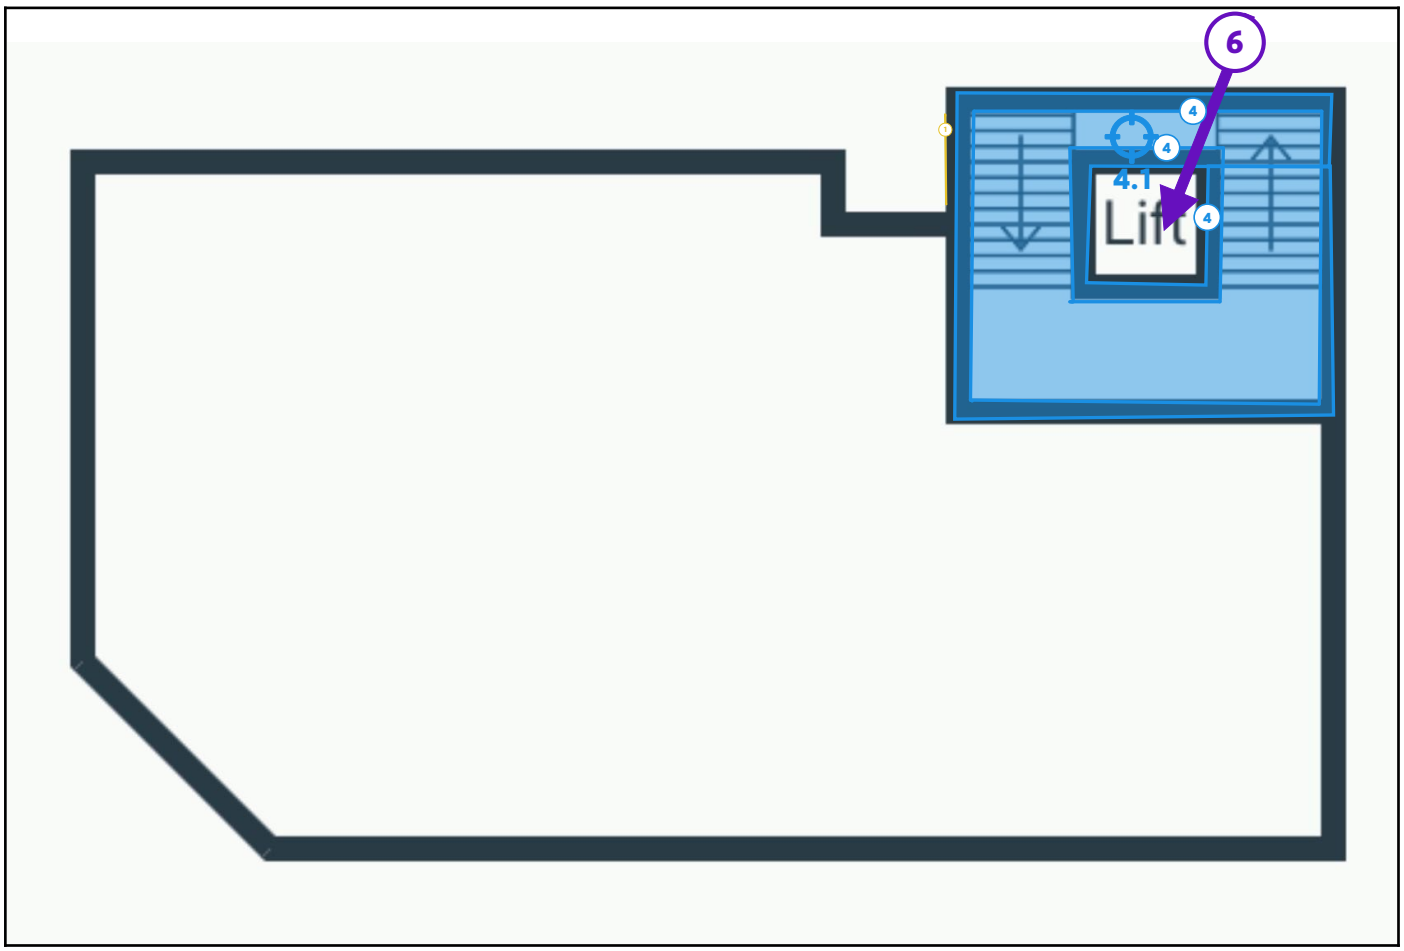
Plan 1.5: Verdieping +3

Beschrijving	Type	Actie
1. Mastiek ramen traphal (kader-muur)	Asbestmateriaal	Zorgvuldig beheren
4. Pleisterwerk traphal (gemene delen)	Geen asbest	-
4.1 Code: 001	Mengmonster	-
6. Liftinfrastructuur	Overige ruimte of materiaal	-

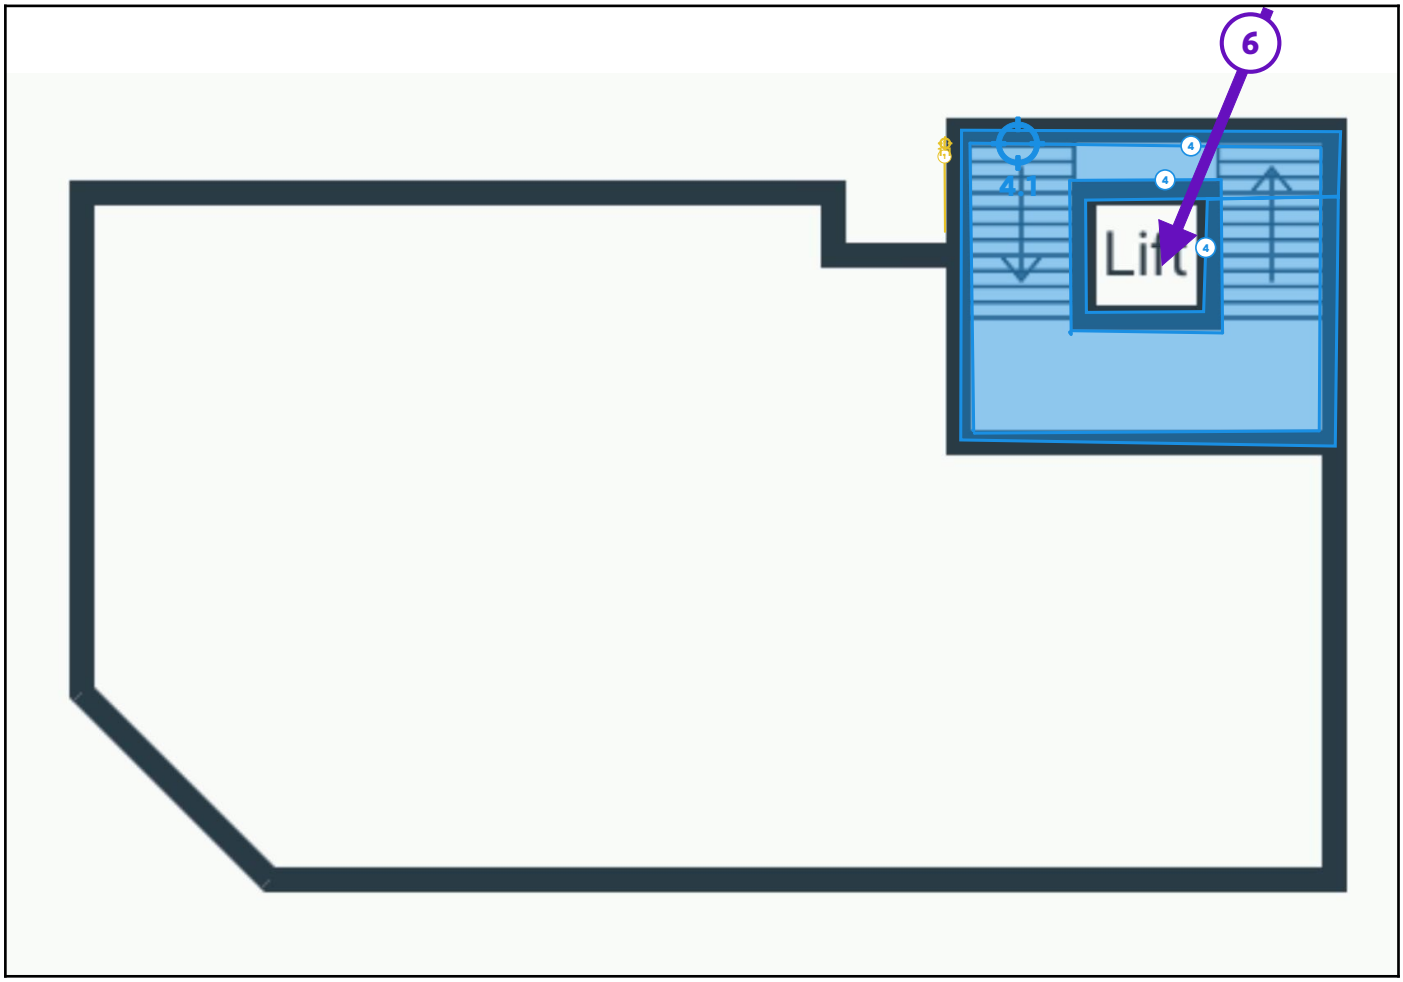
Plan 1.6: Verdieping +4

Beschrijving	Type	Actie
1. Mastiek ramen traphal (kader-muur)	Asbestmateriaal	Zorgvuldig beheren
1.1 Code: 003	Puntmonster	-
4. Pleisterwerk traphal (gemene delen)	Geen asbest	-
4.1 Code: 001	Mengmonster	-
6. Liftinfrastructuur	Overige ruimte of materiaal	-

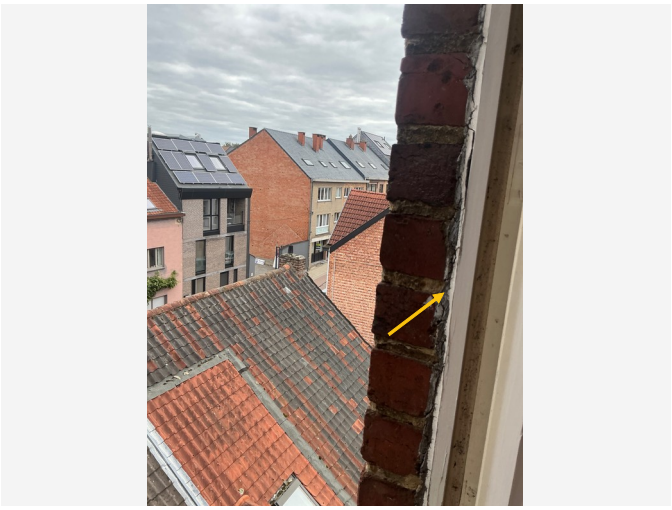
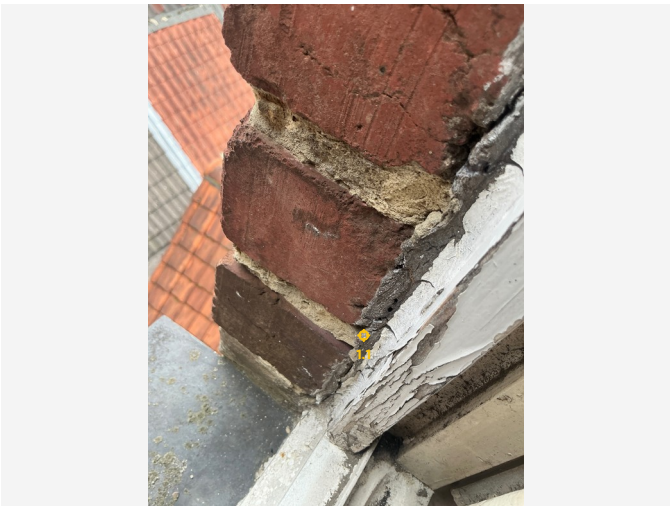
Fiche 1: Mastiek ramen traphal (kader-muur)

Asbestmateriaal

Het asbestmateriaal valt onder de mijlpaal van 2040.

Eindbeoordeling materiaalrisico	Laag materiaalrisico en/of verlaagde kans op vezelvrijgave

Gebondenheid	Categorie 1: hechtgebonden in oorsprong
Asbestsoort (vezeltype)	Alleen chrysotiel aanwezig
Asbestconcentratie	Laag (< 50%)
Afschermingsgraad van het gehele materiaal	Geheel of deels vrij aan de buitenlucht, maar geen contact met binnenlucht
Toestand van het materiaal	Licht beschadigd, licht verweerd. Intacte calciumsilicaatplaat of materiaal met categorie 3-gebondenheid

#	Type	Referentie	Resultaat
1.1	Puntmonster	003	Chrysotiel

- Zorg voor een veilig beheer. Vermijd het beschadigen van het asbestmateriaal. Controleer de toestand jaarlijks op wijzigingen.

- Eenvoudige handelingen: mag via doe-het-zelf of door werknemer(s) met opleidingsattest eenvoudige handelingen
  Deze toepassing kan door een aannemer die over een opleidingsattest eenvoudige handelingen beschikt of door een particulier (doe-het-zelf), verwijderd worden indien er geen verhoogd risico op vrijgave van asbestvezels (max. concentratie 0,01 vezels/cm3 - CODEX Art. VI.3-54) ontstaat en de toepassing voorafgaand wordt gefixeerd/bevochtigd; de individuele elementen zonder machinale werktuigen (boormachine, slijpschijf, hogedrukreiniger,...) en zonder breken of gooien een voor een losgemaakt worden; en ten slotte dubbel en luchtdicht verpakt weggevoerd worden naar een erkend afvalpunt (recyclagepark).

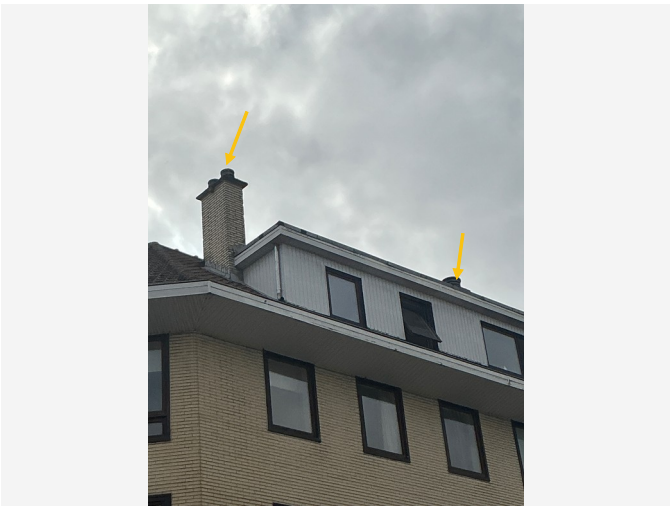
Beschrijving	Notitie	Terug te vinden op plannen
Fiche 5: Schouwen	De schouwen zijn enkel zichtbaar vanaf de straat en worden niet als asbestverdacht beschouwd. De rookgaskanalen zijn echter niet waarneembaar en konden bijgevolg niet worden gecontroleerd. Laat deze bij renovatie- of afbraakwerken steeds voorafgaand controleren op de aanwezigheid van asbest.	Plan 1.9: Bovenaanzicht dak
Fiche 6: Liftinfrastructuur	-	Plan 1.1: Kelder -1 Plan 1.2: Gelijkvloers +0 Plan 1.3: Verdieping +1 Plan 1.4: Verdieping +2 Plan 1.5: Verdieping +3 Plan 1.6: Verdieping +4 Plan 1.7: Bovenaanzicht dak
Fiche 7: Dakbedekking bestaande uit pannen (niet verdacht)	De dakbedekking is niet-asbestverdacht.	Plan 1.8: Bovenaanzicht dak
