Asbestinventarisattest

De Keersmaekerlaan 5, 1785 Merchtem

Attestnummer : **20240620-000502.000**
Uitgegeven op : **20.06.2024**
Geldig tot : **20.06.2034**

Niet-asbestveilig

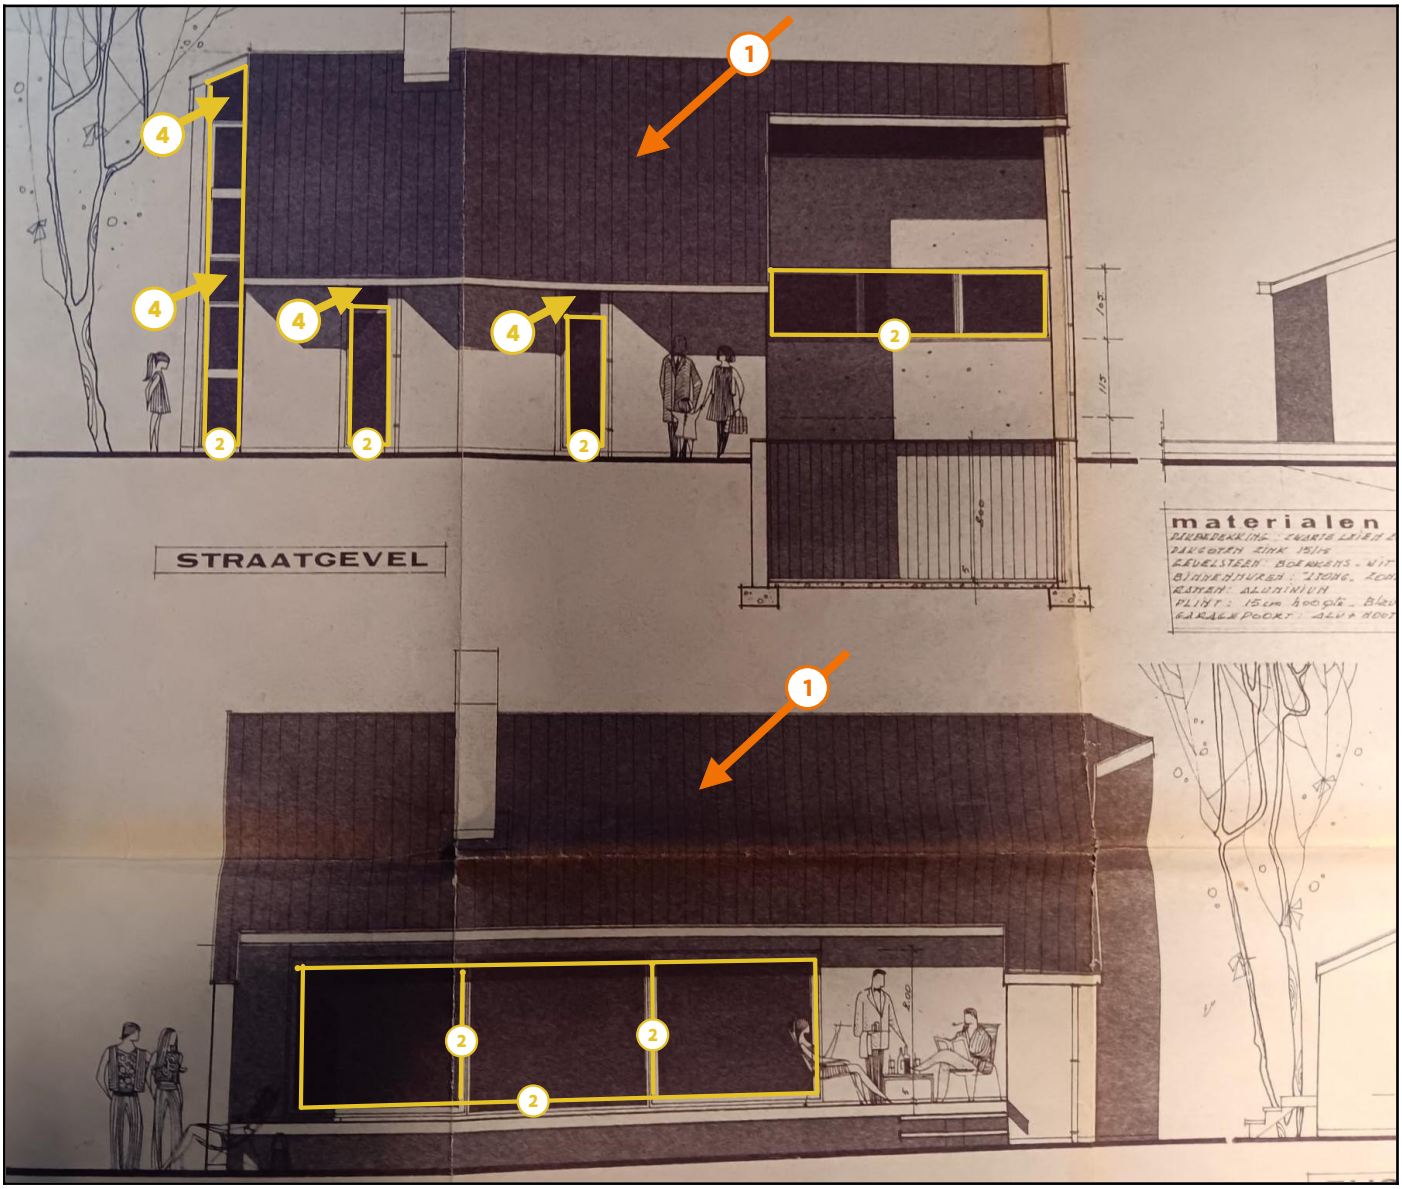
Plan 1.1: Gevel met dak

Beschrijving	Type	Actie
1. Dakbedekking met asbestcement leien	Asbestmateriaal	Verwijderen
2. Kit tussen glas en aluminium ramen	Asbestmateriaal	Zorgvuldig beheren
4. Glasal platen buitenschrijnwerk	Asbestmateriaal	Zorgvuldig beheren

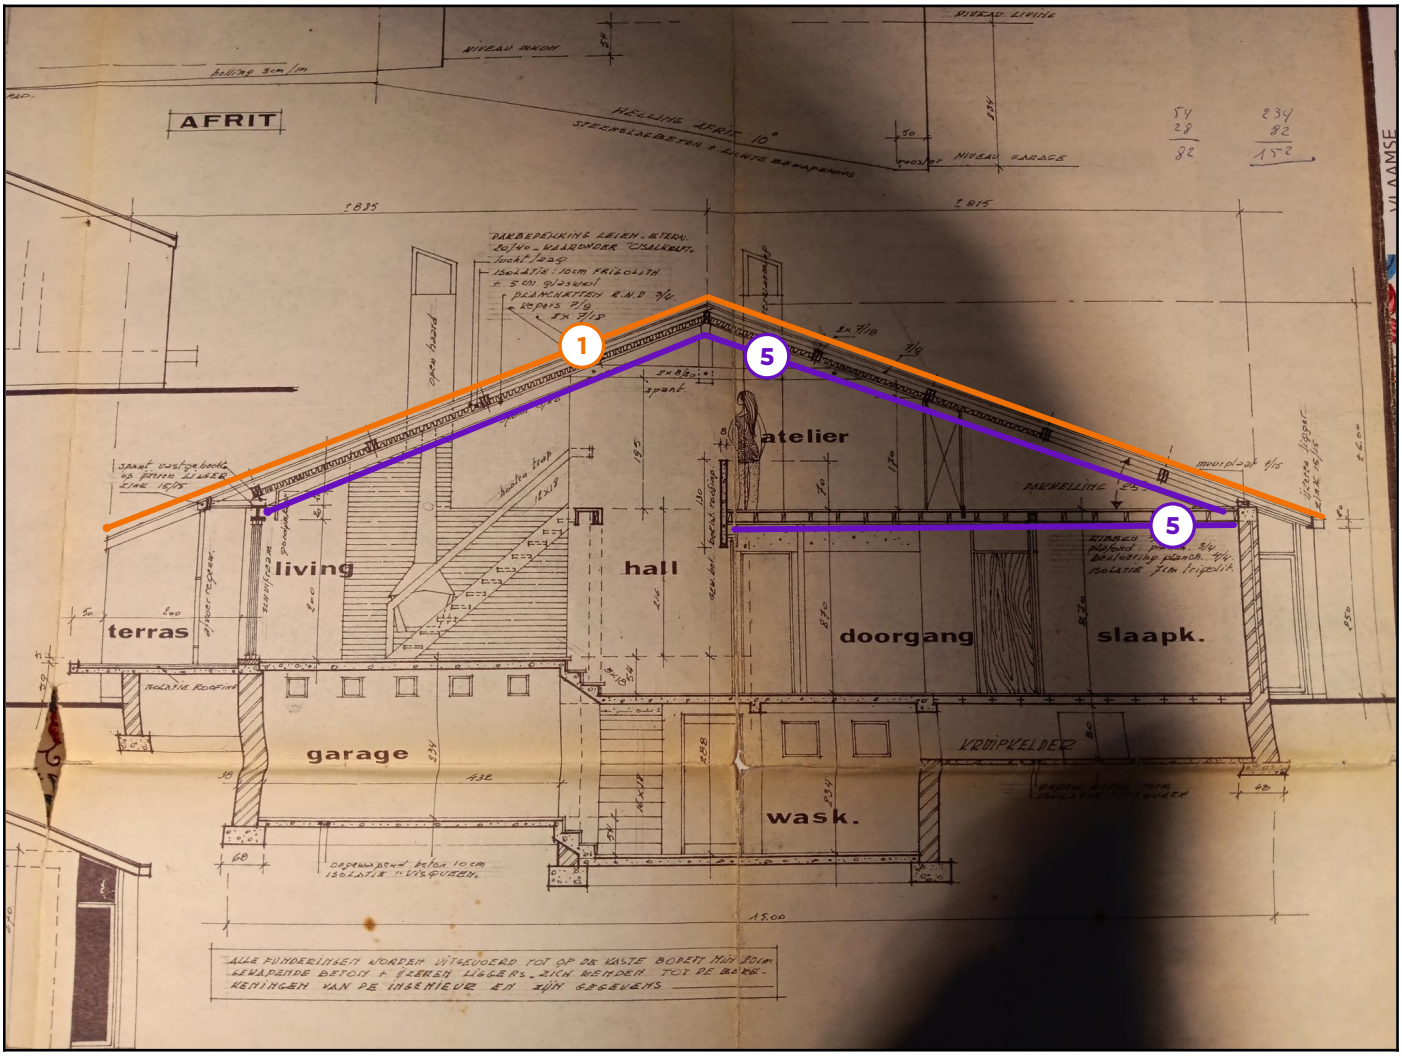
Plan 1.2: Doorsnede

Beschrijving	Type	Actie
1. Dakbedekking met asbestcement leien	Asbestmateriaal	Verwijderen
5. Pleister plafonds	Advies	-

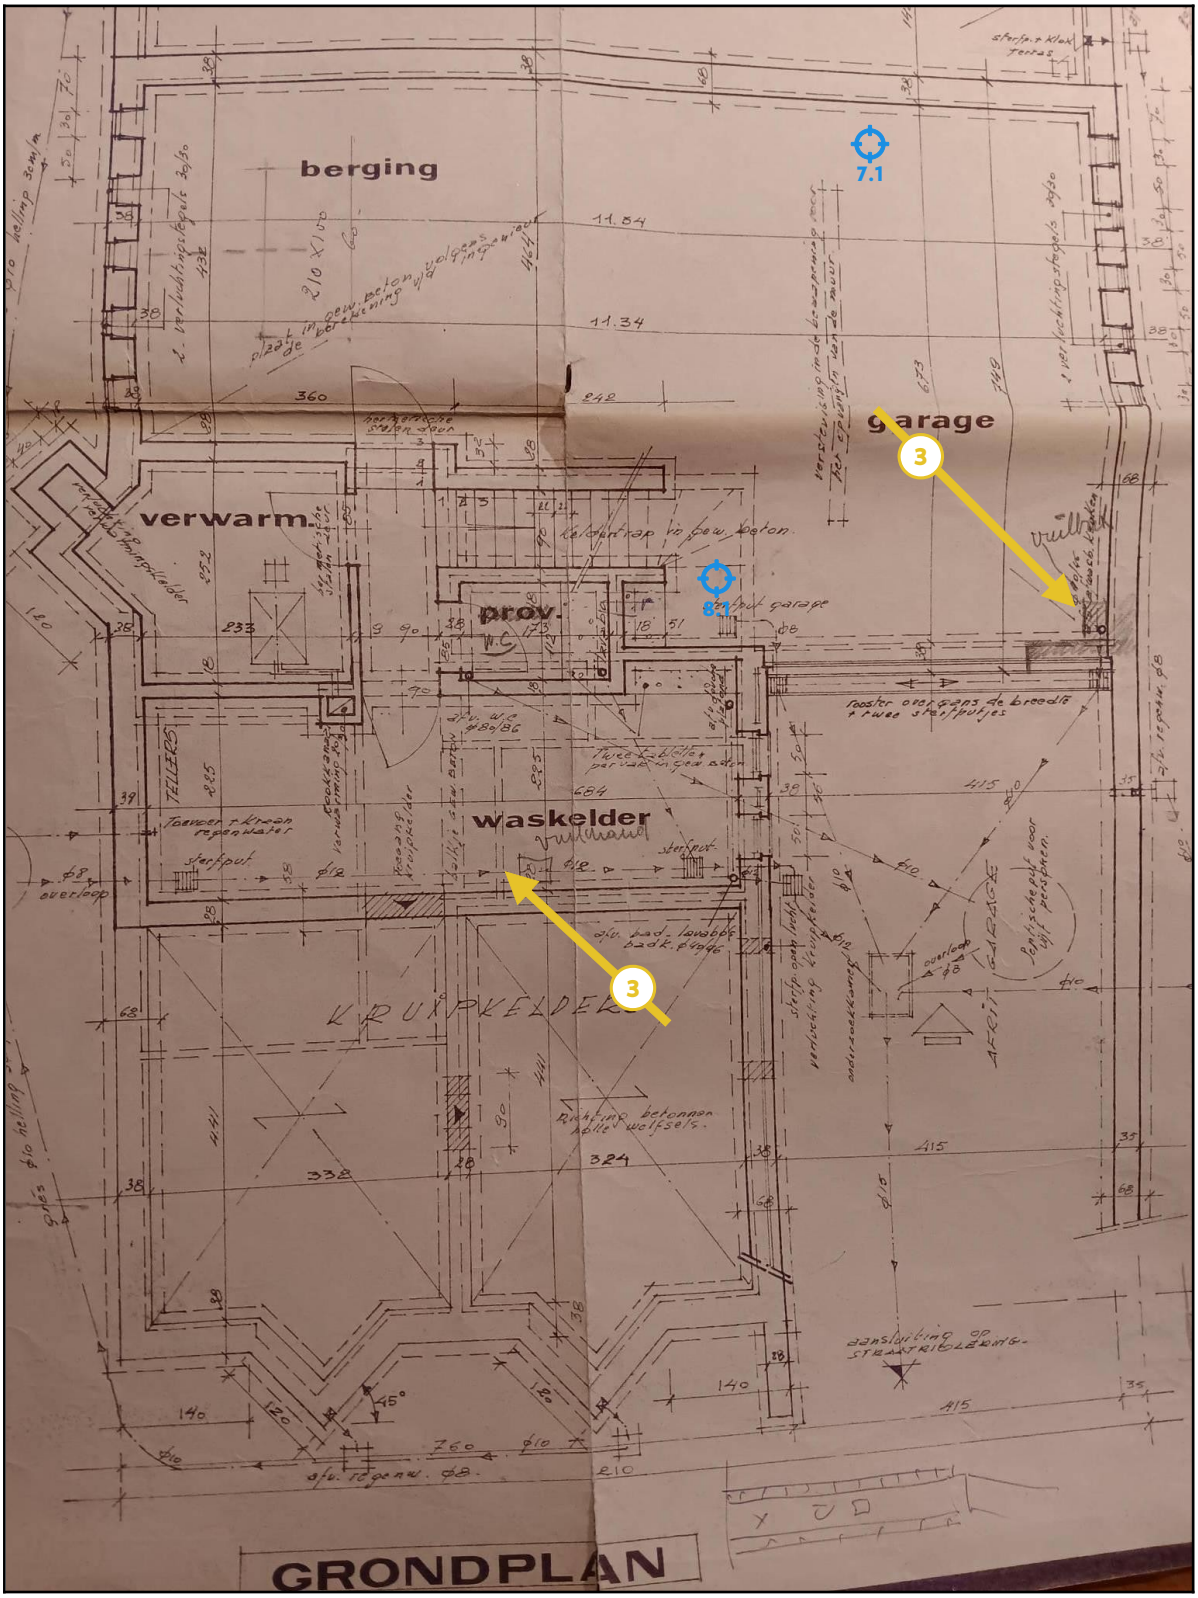
Plan 1.3: Kelder

3. Asbestcement buizen	Asbestmateriaal	Zorgvuldig beheren
7. Leidingisolatie (luchtkanalen) kelder	Geen asbest	-
7.1 Code: MM01	Mengmonster	-
8. Roofing aan onderzijde trap (oude bekisting restant van de trap)	Geen asbest	-
8.1 Code: MM02	Puntmonster	-

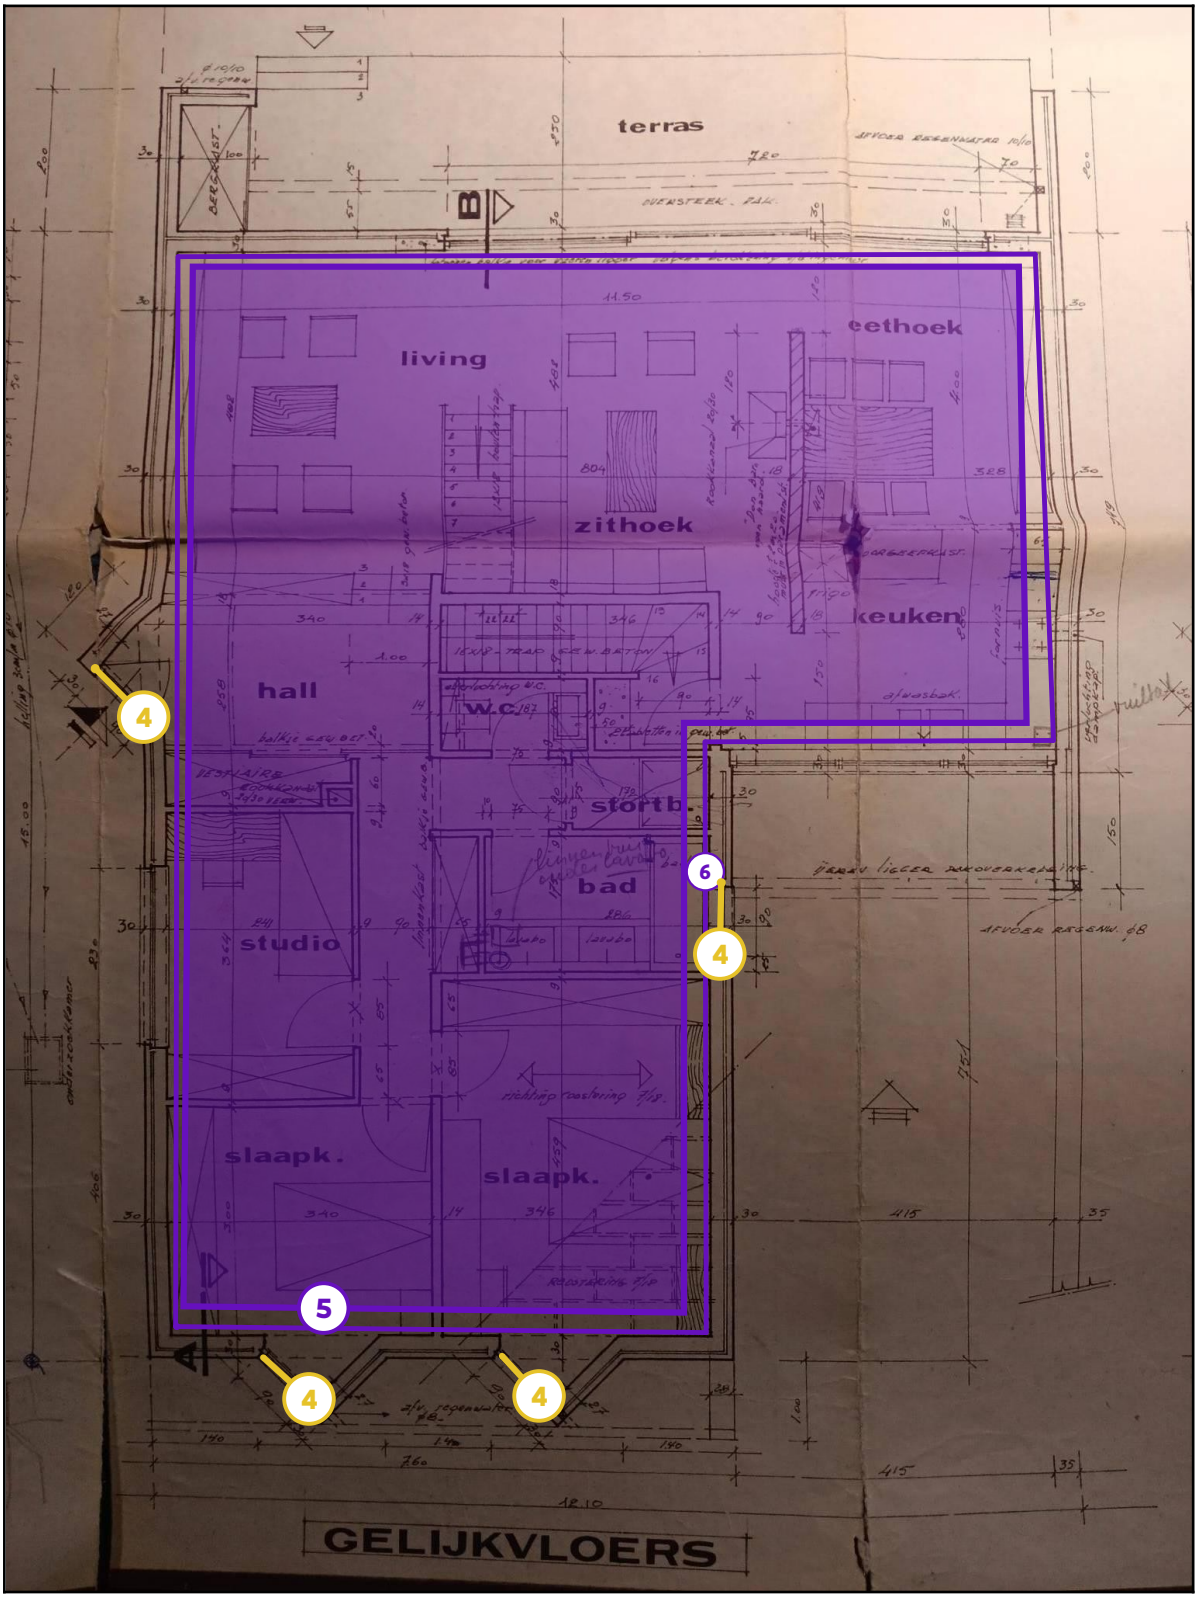
Plan 1.4: Gelijkvloers

4. Glasal platen buitenschrijnwerk	Asbestmateriaal	Zorgvuldig beheren
5. Pleister plafonds	Advies	-
6. Pleister muren	Advies	-
