Asbestinventarisattest

Herentsesteenweg 24, 3012 Leuven

Attestnummer : **20261015-000209.000**
Uitgegeven op : **15.10.2026**
Geldig tot : **15.10.2031**

Niet-asbestveilig

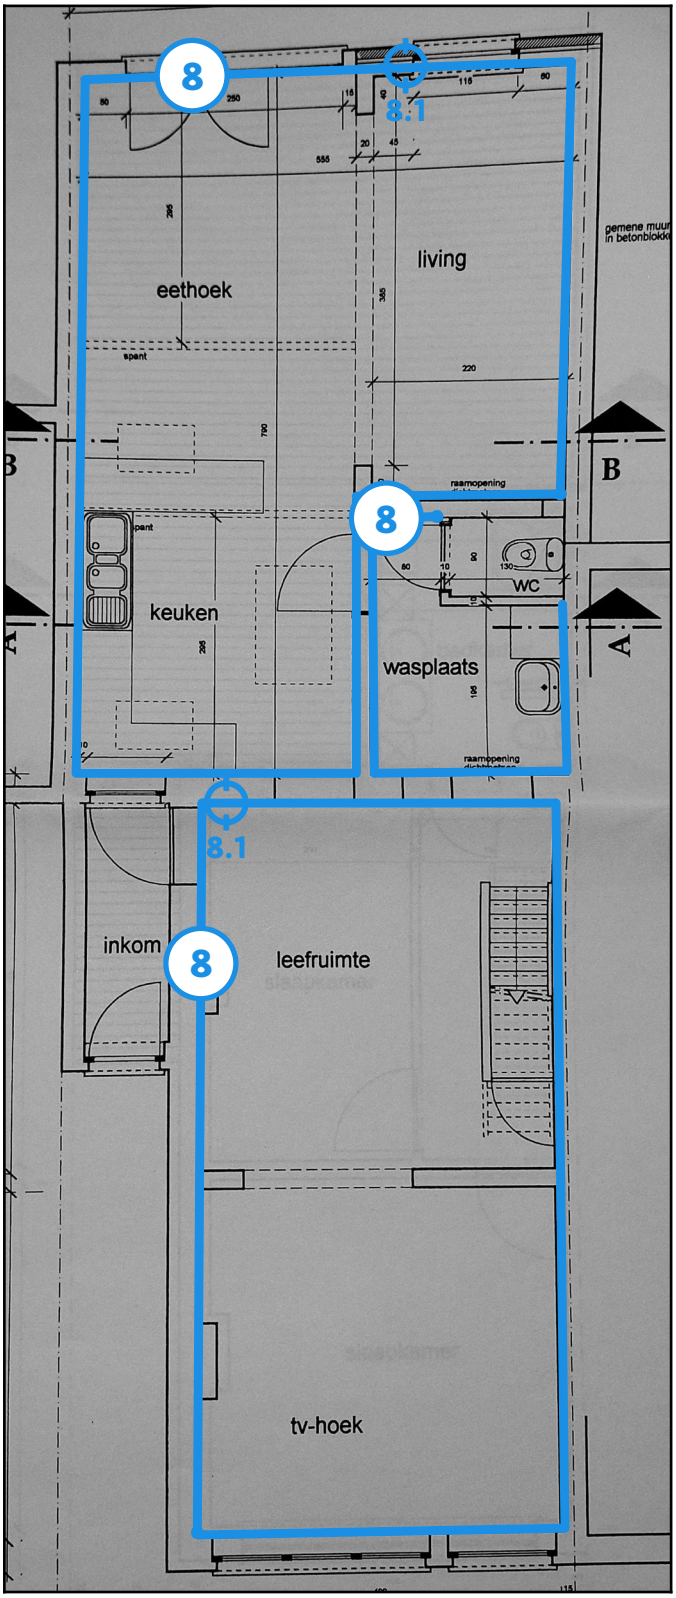
Plan 1.1: Gelijkvloers

8. Pleisterwerk wanden	Geen asbest	-
8.1 Code: MM01	Mengmonster	-

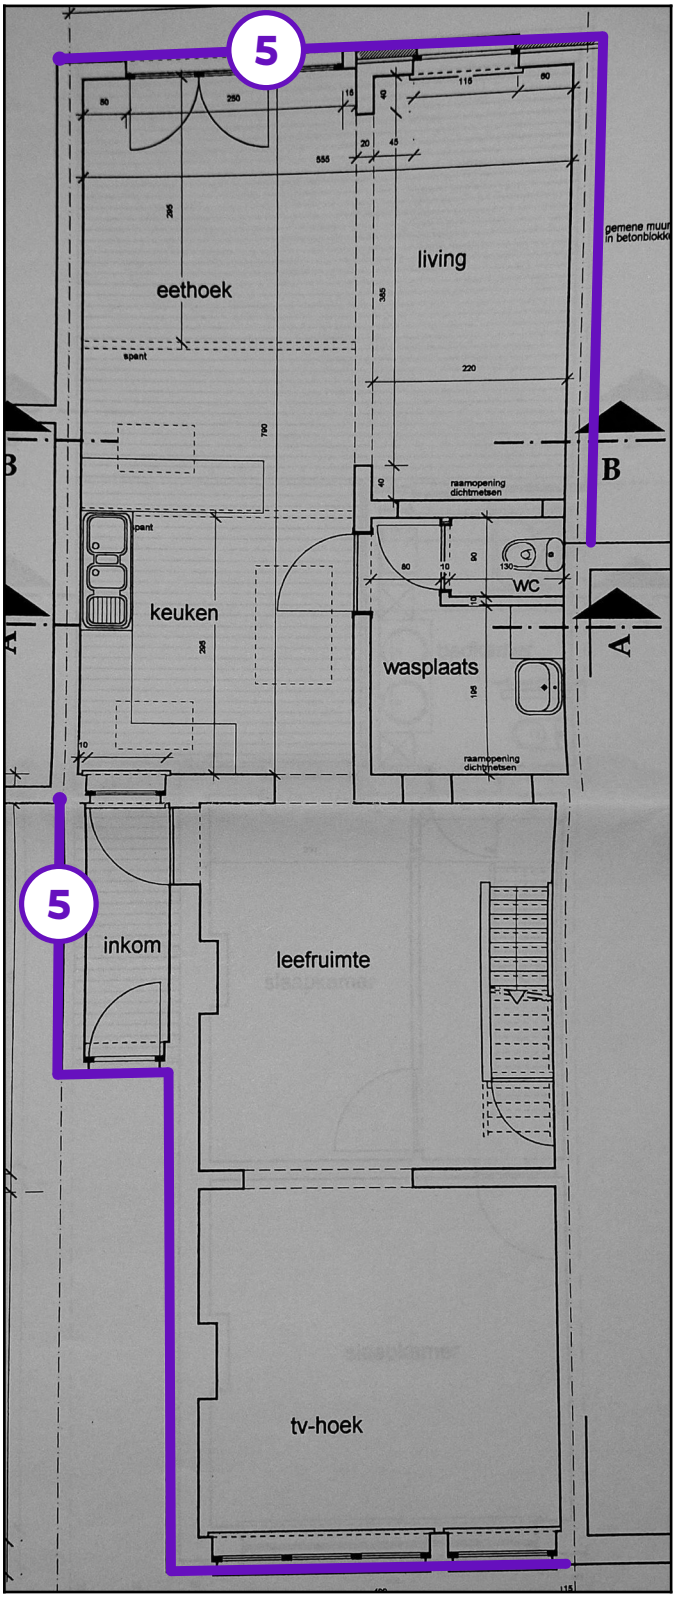
Plan 1.3: Gelijkvloers

5. Gevel met crepi	Advies	-

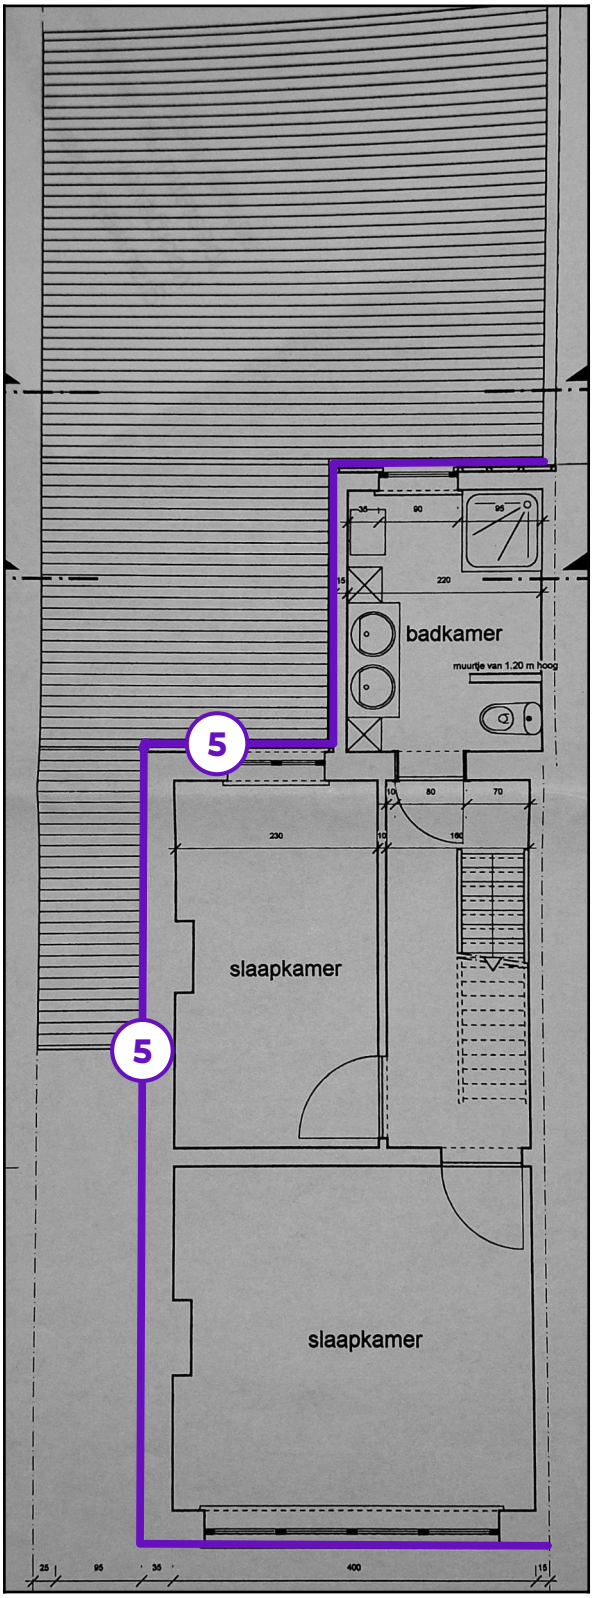
Plan 1.4: Verdieping 1

5. Gevel met crepi	Advies	-

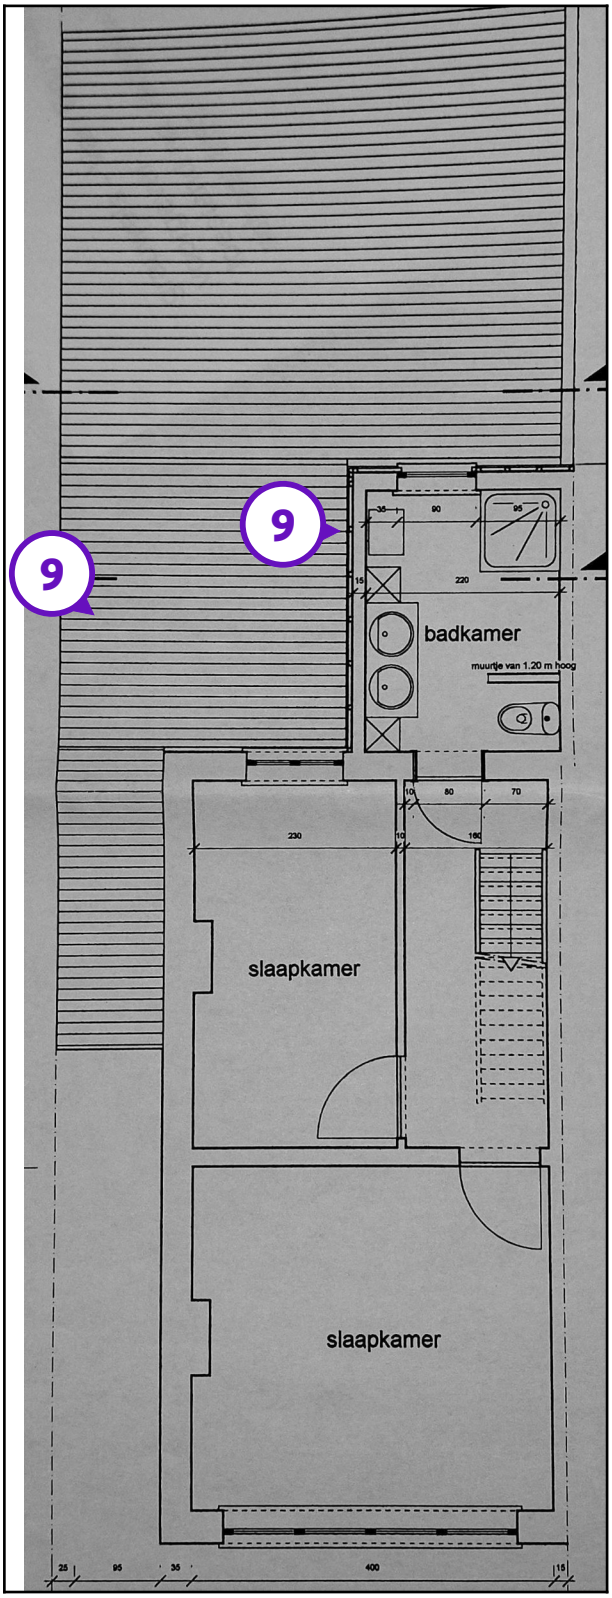
Plan 1.5: Verdieping 1

9. Rookgaskanalen (niet verdacht)	Overige ruimte of materiaal	-

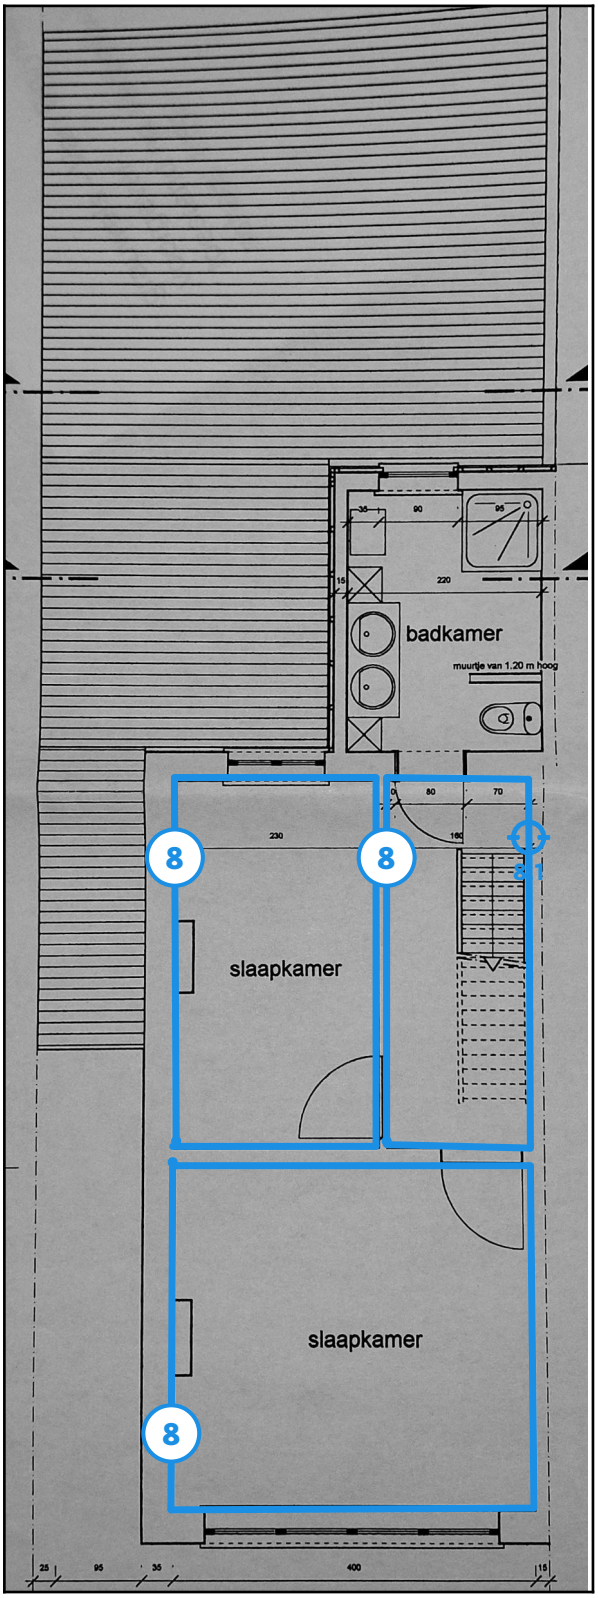
Plan 1.6: Verdieping 1

8. Pleisterwerk wanden	Geen asbest	-
8.1 Code: MM01	Mengmonster	-

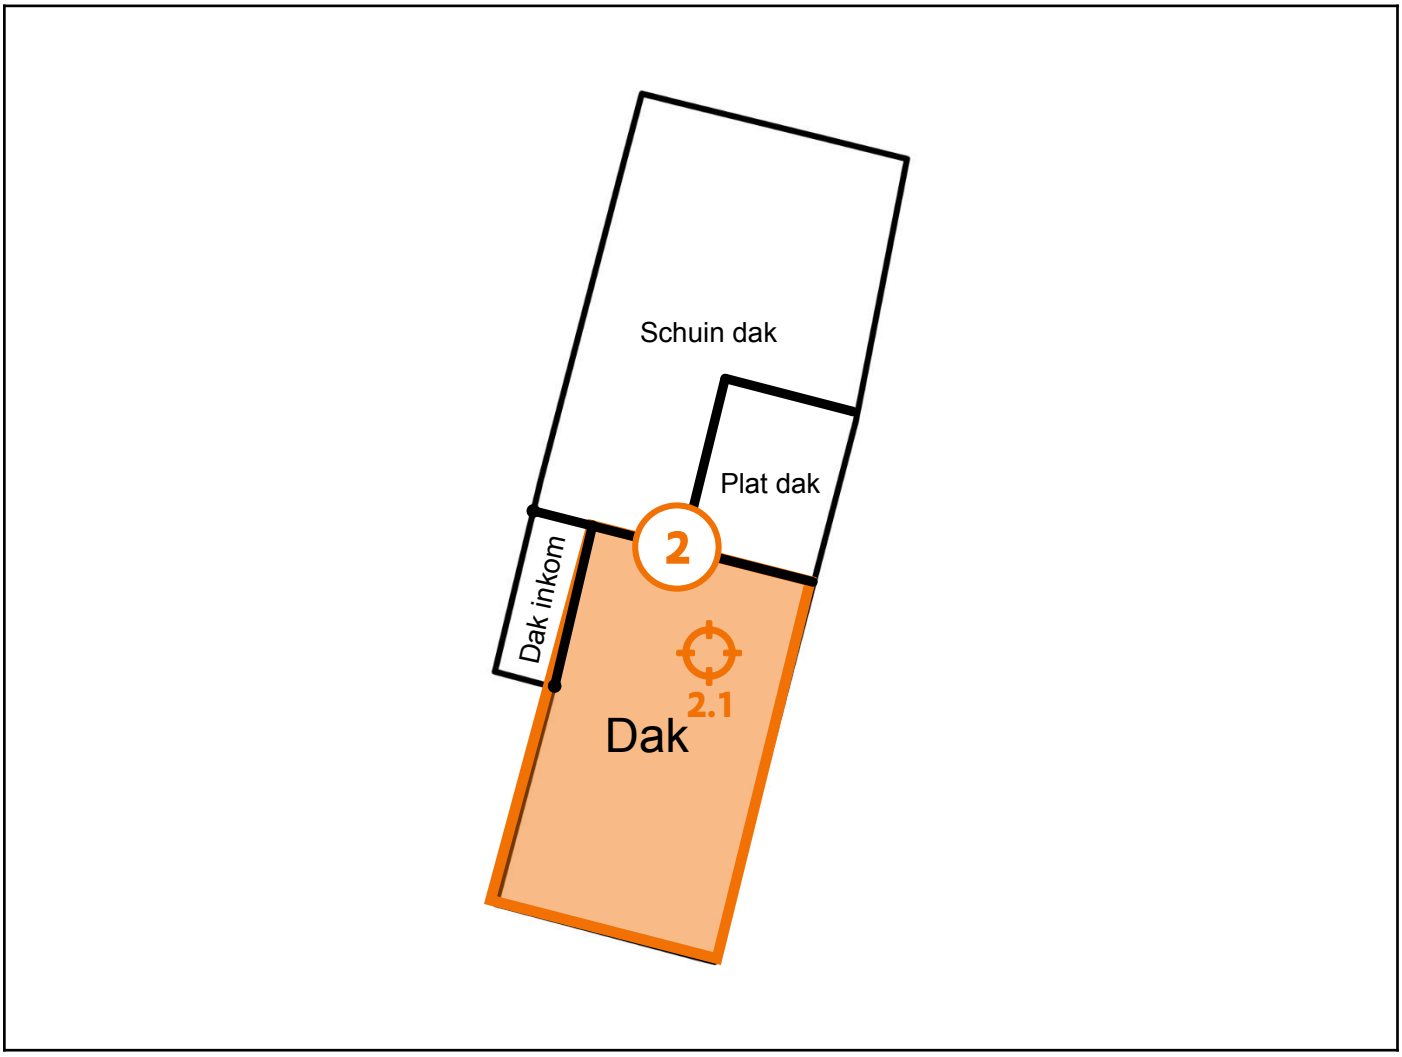
Plan 1.7: Dak

Beschrijving	Type	Actie
2. Dak in cementleien	Asbestmateriaal	Verwijderen
2.1 Code: MM02	Puntmonster	-

Eindbeoordeling materiaalrisico	Verhoogd materiaalrisico en/of verhoogde kans op vezelvrijgave

Gebondenheid	Categorie 1: hechtgebonden in oorsprong
Asbestsoort (vezeltype)	Alleen chrysotiel aanwezig
Asbestconcentratie	Laag (< 50%)
Afschermingsgraad van het gehele materiaal	Geheel of deels vrij aan de buitenlucht, maar geen contact met binnenlucht
Toestand van het materiaal	Matig beschadigd, matig verweerd

- Verwijder dit asbestmateriaal zo snel mogelijk. Volg de toestand goed op.
- Hemelwater dat afspoelt van asbestcement daken of gevels kan asbestdeeltjes bevatten. Gebruik het enkel voor gesloten circuits (bv. spoelen toiletten). Reinig na het vervangen van het dak of de gevel de dakgoten en regenwaterput of -ton om asbesthoudend sediment of slib te verwijderen

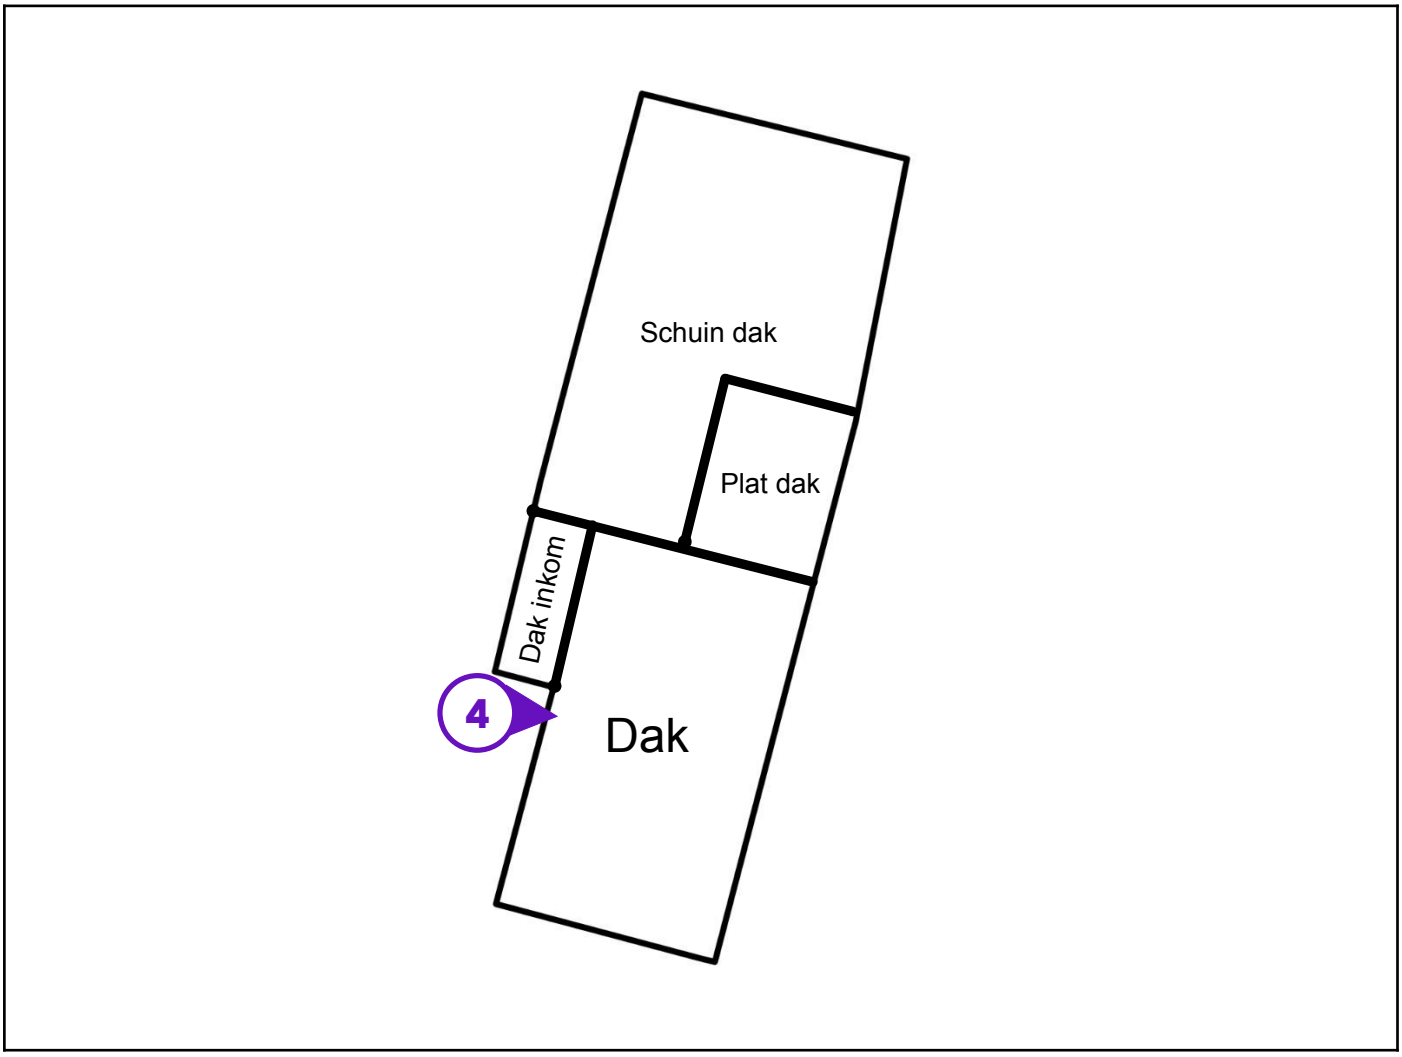
Plan 1.8: Dak

Beschrijving	Type	Actie
4. Schouw	Beperking	-

Reden: Het te onderzoeken materiaal situeert zich hoger dan 3,50 m te rekenen vanaf een veilige ondergrond

Uitleg van de asbestdeskundige: De schouw bevat binnenin mogelijk een rookgaskanaal in asbestcement. Laat dit bij werken onderzoeken door een bevoegd technicus.

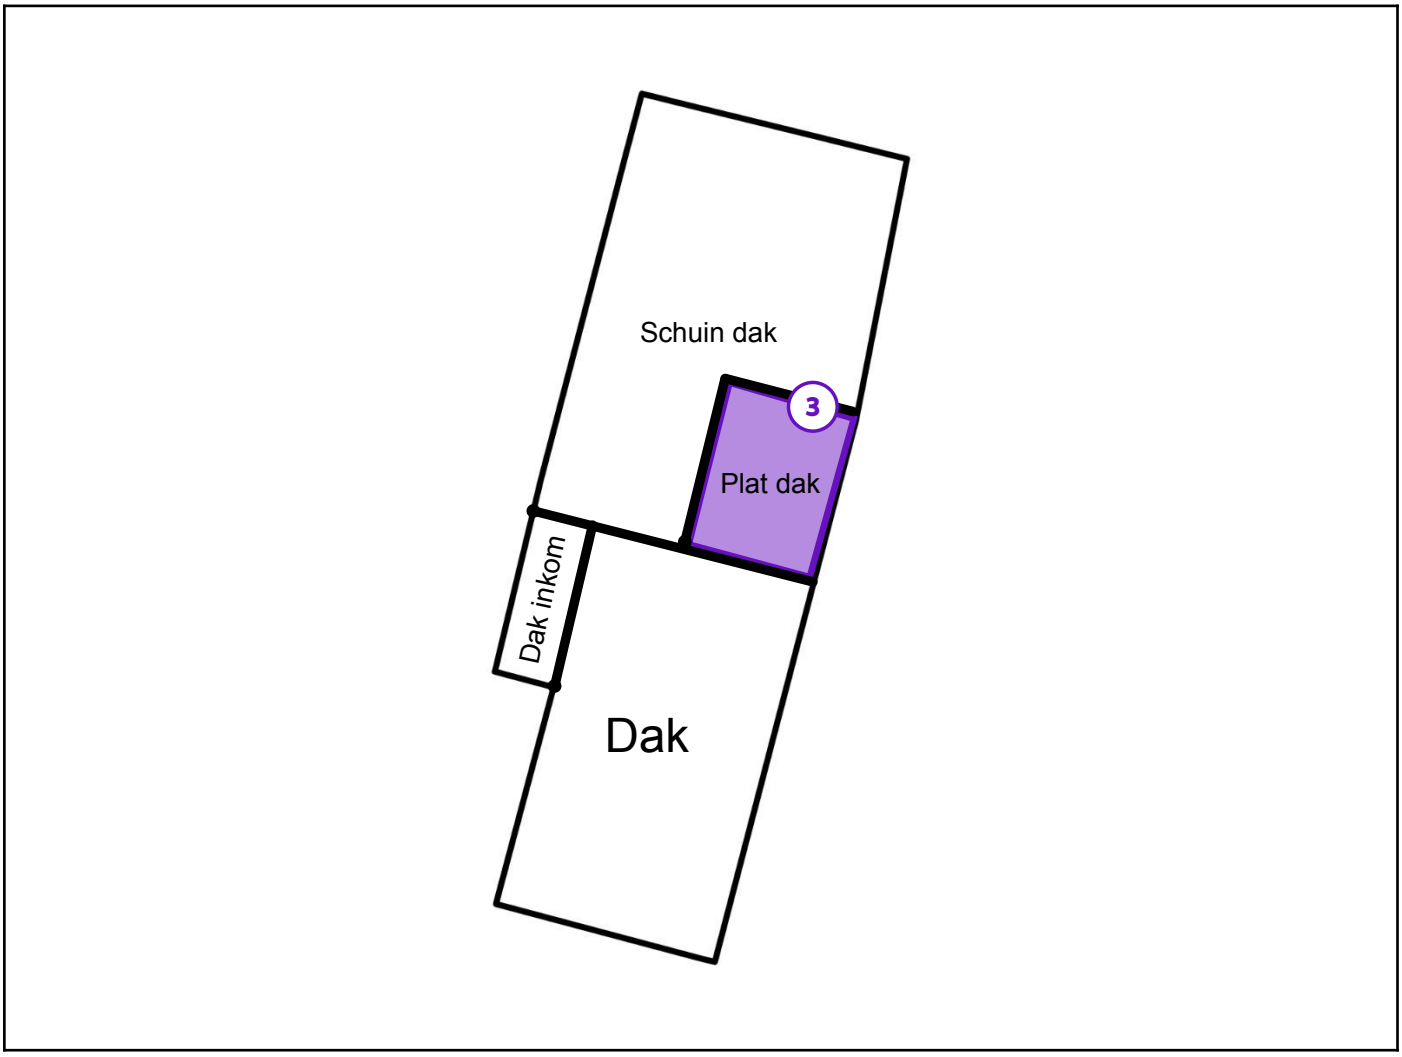
Plan 1.9: Dak

Beschrijving	Type	Actie
3. Plat dak (beperking)	Beperking	-

Reden: Het te onderzoeken materiaal situeert zich hoger dan 3,50 m te rekenen vanaf een veilige ondergrond

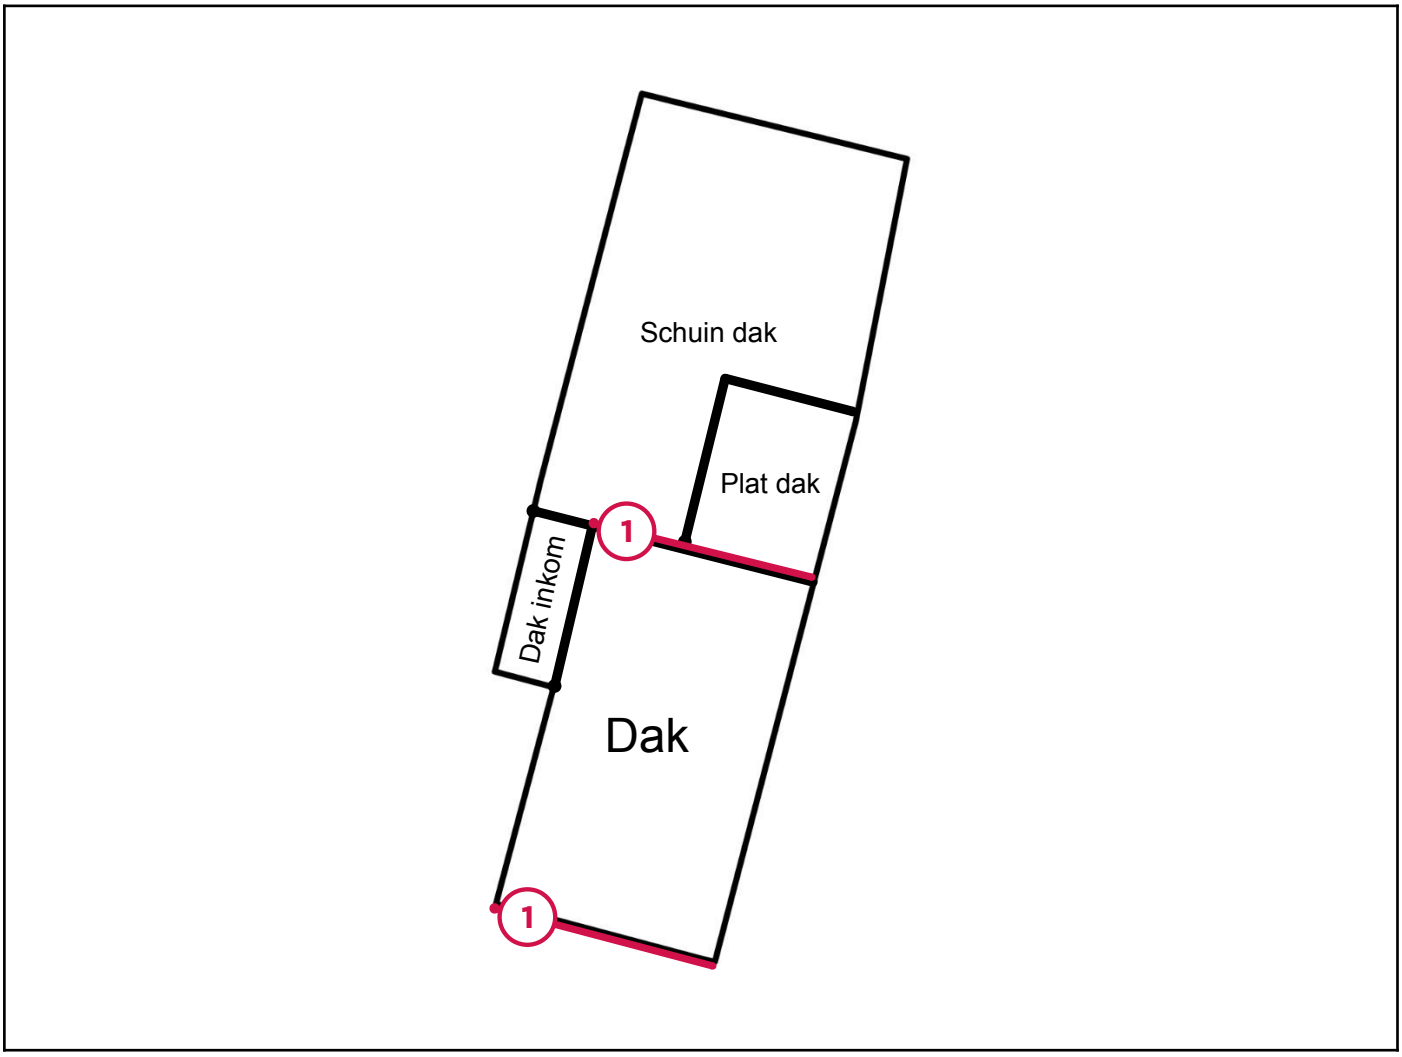
Plan 1.10: Dak

Beschrijving	Type	Actie
1. Slib in de dakgoot	Asbestmateriaal	Dringend verwijderen

- Verwijder het asbestafval.

- Eenvoudige handelingen: mag via doe-het-zelf of door werknemer(s) met opleidingsattest eenvoudige handelingen
  Ondoe u van het afval via het riool.

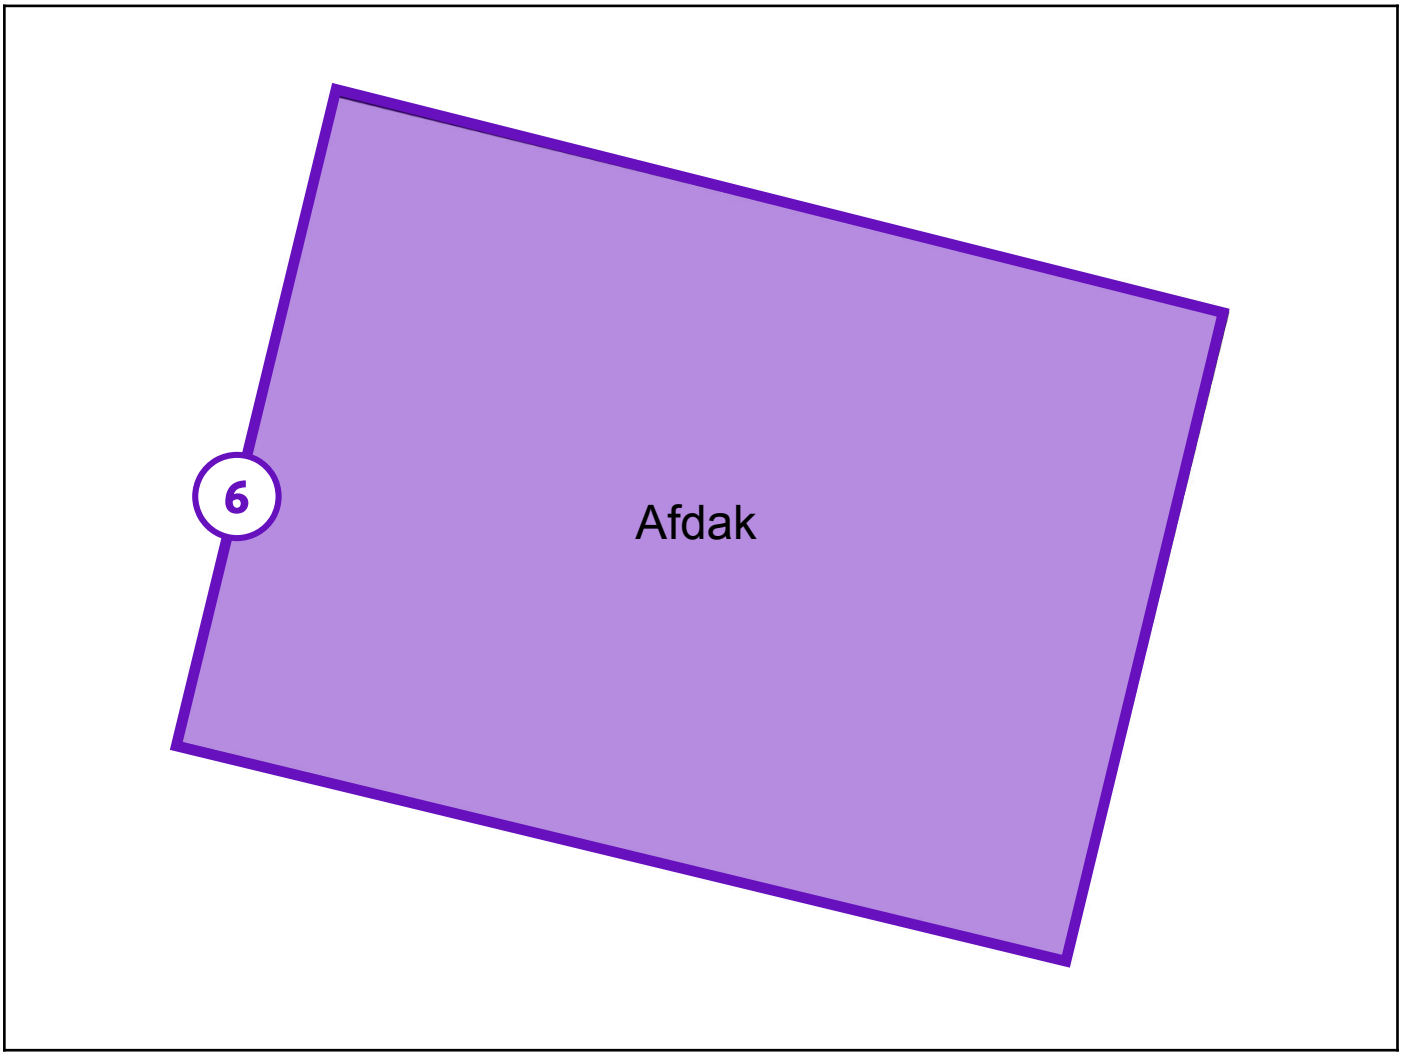
Plan 2.1: Afdak

Beschrijving	Type	Actie
6. Afdak	Advies	-

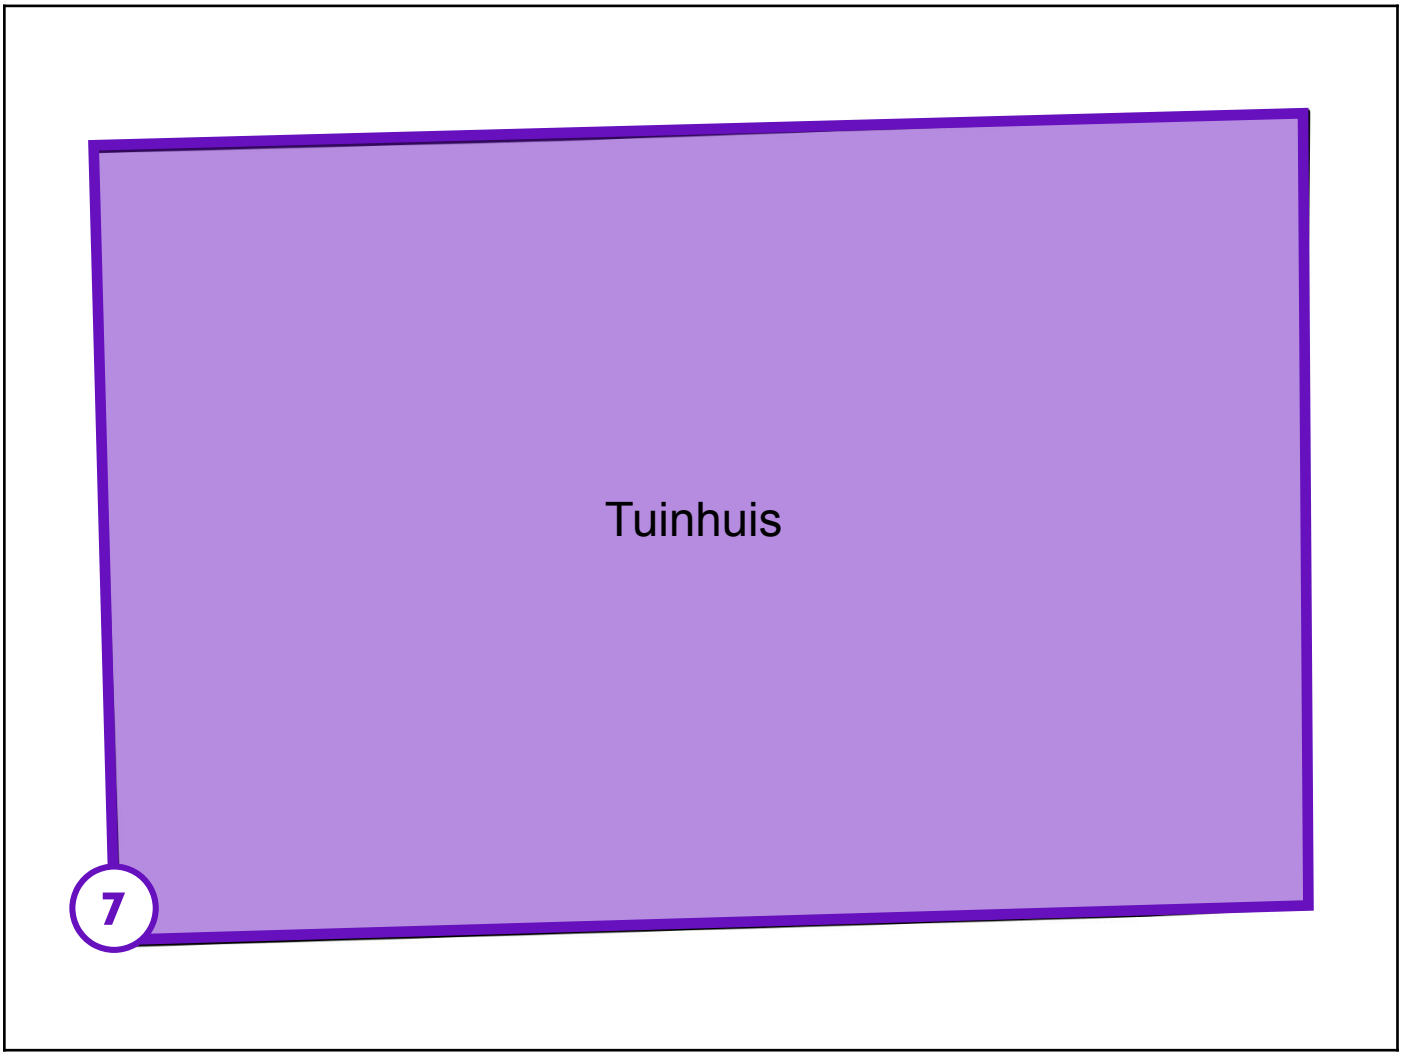
Plan 3.1: Tuinhuis

Beschrijving	Type	Actie
7. Tuinhuis	Advies	-

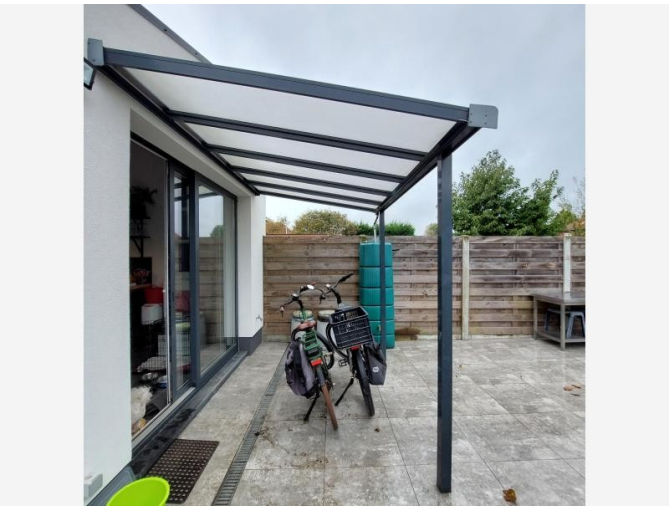
Fiche 6: Afdak

Er werden geen asbestverdachte materialen aangetroffen in het afdak.

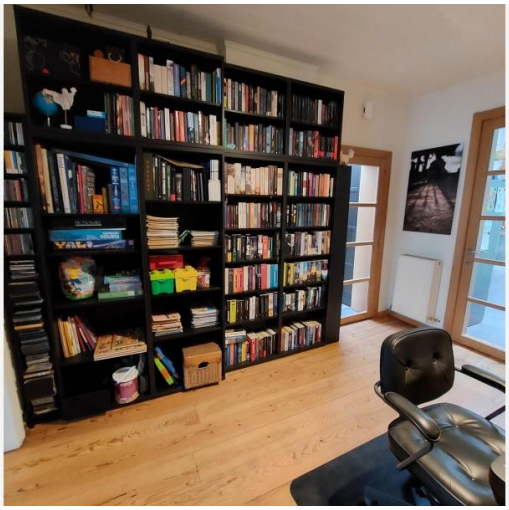
Fiche 8: Pleisterwerk wanden

Geen asbest

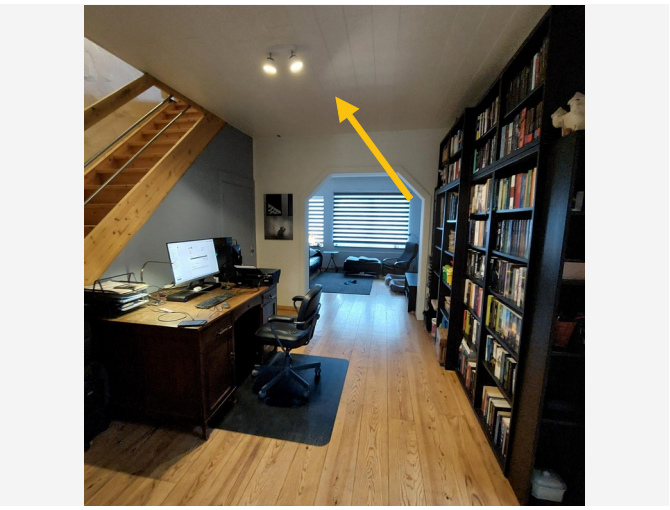
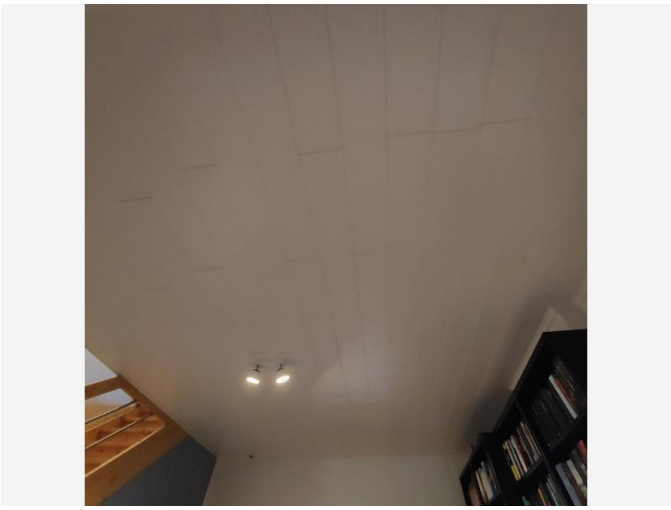
Beschrijving	Notitie	Terug te vinden op plannen
Fiche 12: Plafonds uit niet asbestverdacht materiaal	De plafonds zijn gemaakt van niet-asbestverdachte materialen (bijvoorbeeld laminaat, gyproc, ...), deze toepassingen zijn niet asbestverdacht. We hebben echter niet kunnen vaststellen of er mogelijk asbestverdachte of asbesthoudende materialen achter deze toepassingen aanwezig zijn. Bij renovatie of sloop is het aangeraden om een destructief onderzoek te laten uitvoeren van deze toepassingen.	-
Fiche 13: Onderdak (niet waarneembaar)	Het onderdak is van binnenuit niet bereikbaar. Hierdoor is een eventueel asbestverdacht onderdak niet waarneembaar zonder uitbreiding naar een aanvullend destructief onderzoek. Laat dit controleren bij werken door een bevoegd technicus.	-
