Asbestinventarisattest

Naamsevest 4, 3000 Leuven

Attestnummer : **20250926-000196.000**
Uitgegeven op : **26.09.2025**
Geldig tot : **26.09.2035**

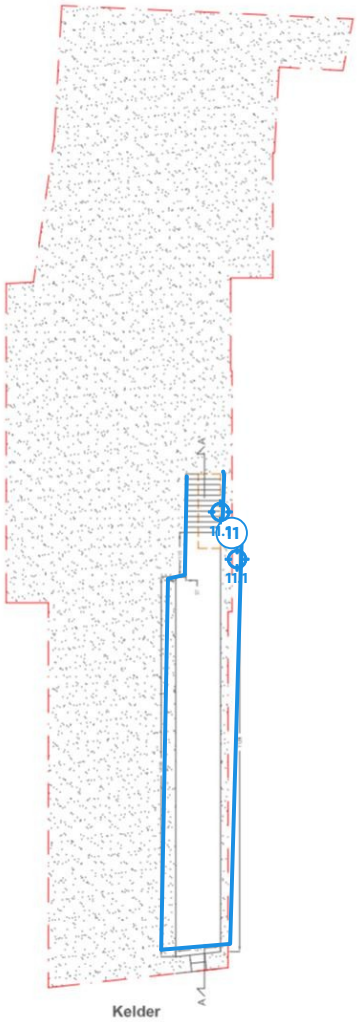
Plan 1.1: Hoofdgebouw Plan V-1

Beschrijving	Type	Actie
11. Smeerlaag kelder	Geen asbest	-
11.1 Code: MM04	Mengmonster	-

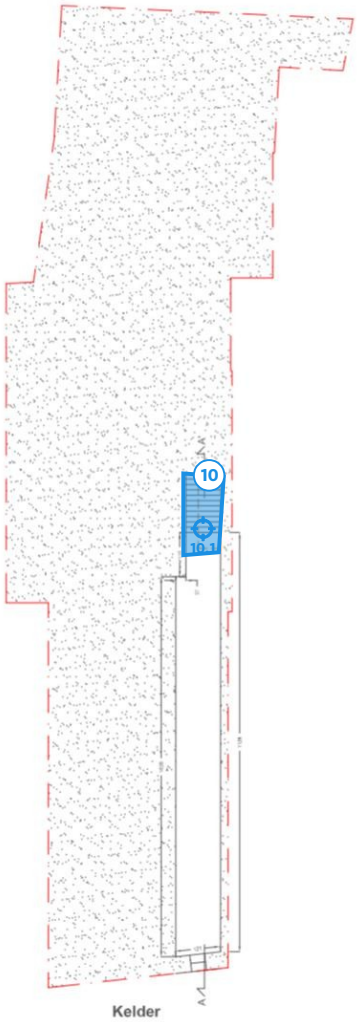
Plan 1.2: Hoofdgebouw Plan V-1

Beschrijving	Type	Actie
10. Pleisterwerk plafond	Geen asbest	-
10.1 Code: MM02	Mengmonster	-

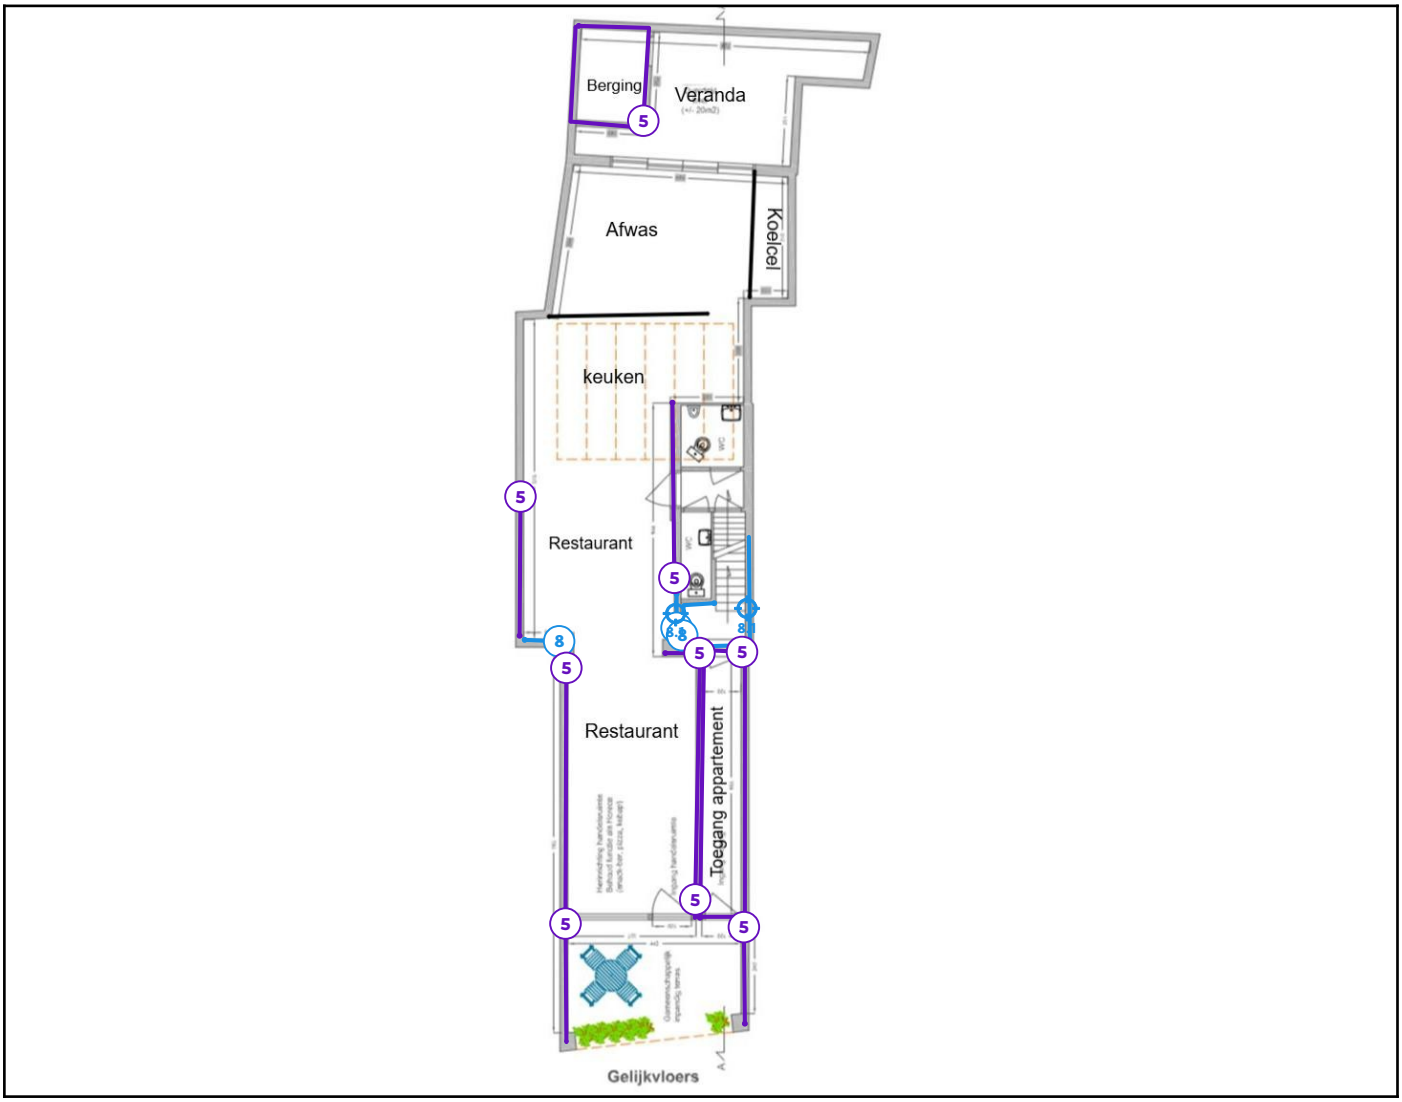
Plan 1.3: Hoofdgebouw Plan V+0

Beschrijving	Type	Actie
5. Muren bestaande uit voorzetpanelen	Advies	-
8. Pleisterwerk muren	Geen asbest	-
8.1 Code: MM01	Mengmonster	-

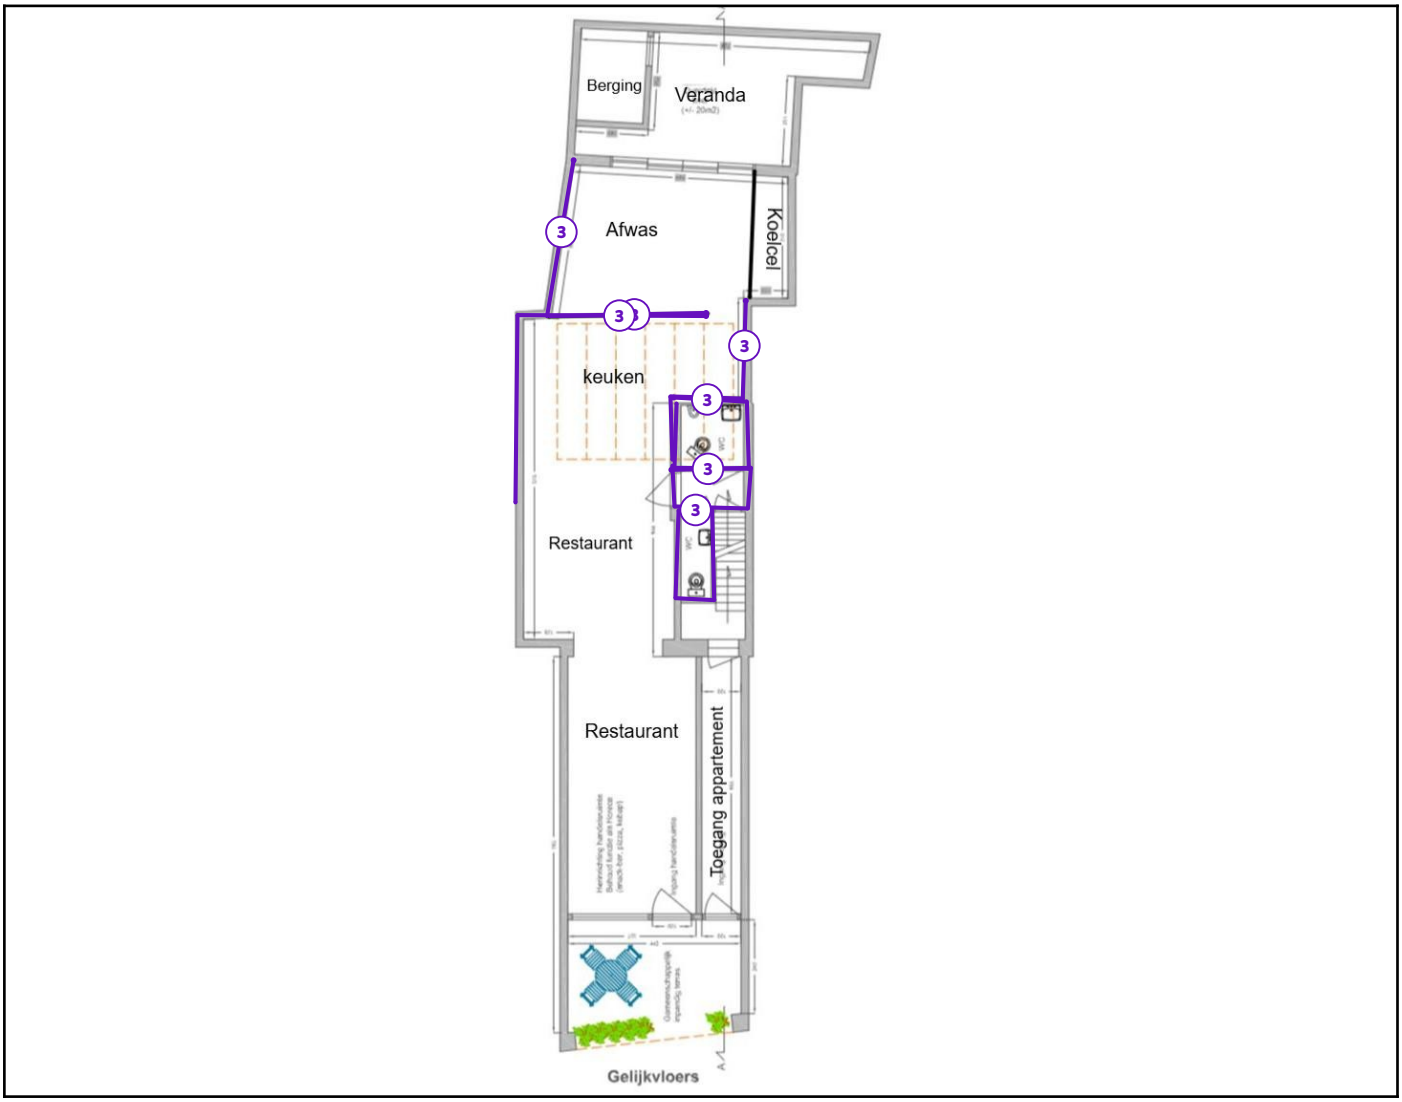
Plan 1.5: Hoofdgebouw Plan V+0

Beschrijving	Type	Actie
3. Tegellijm binnen	Advies	-

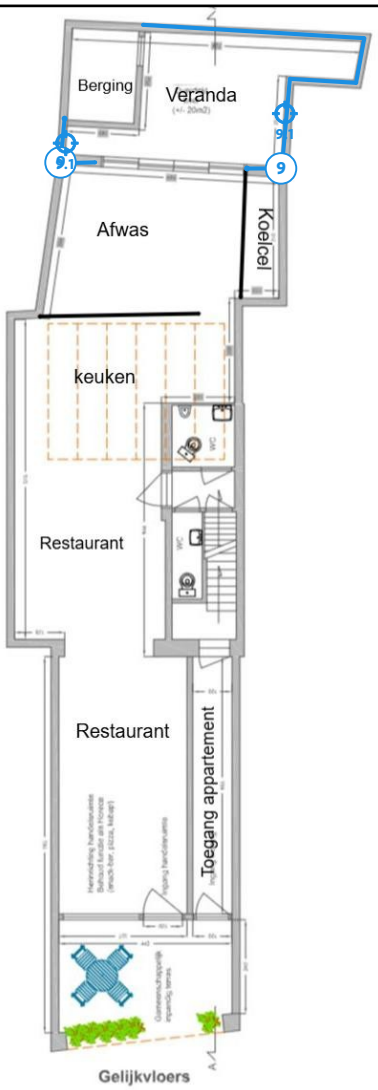
Plan 1.6: Hoofdgebouw Plan V+0

Beschrijving	Type	Actie
9. Crepi gevel	Geen asbest	-
9.1 Code: MM03	Mengmonster	-

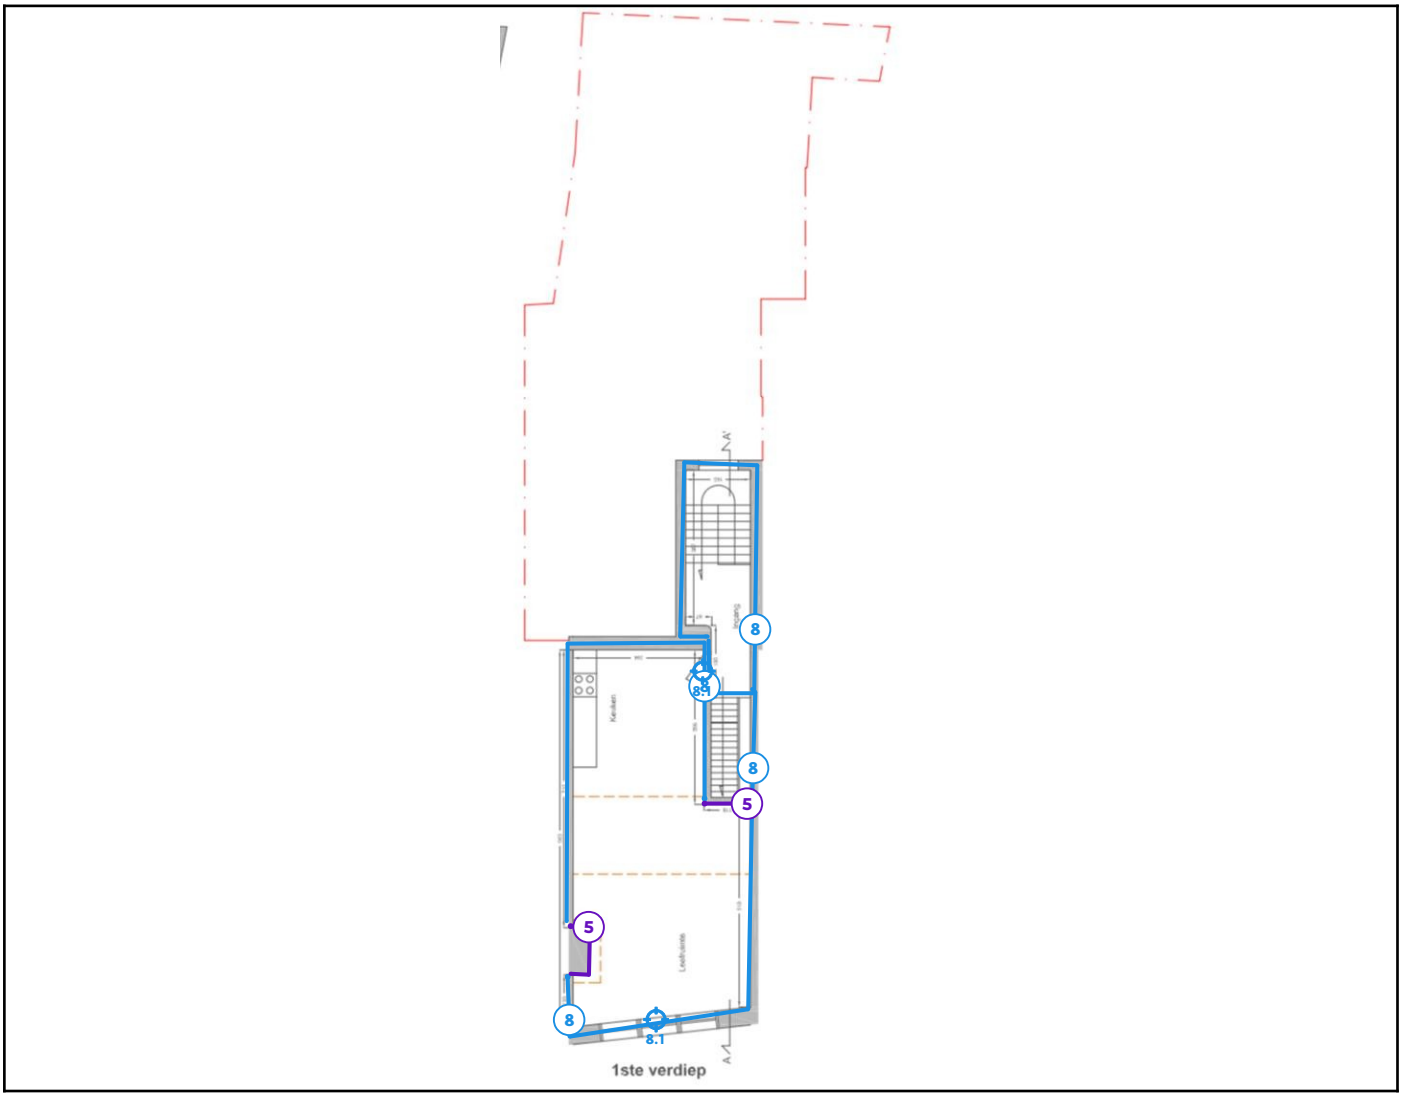
Plan 1.7: Hoofdgebouw Plan V+1

Beschrijving	Type	Actie
5. Muren bestaande uit voorzetpanelen	Advies	-
8. Pleisterwerk muren	Geen asbest	-
8.1 Code: MM01	Mengmonster	-

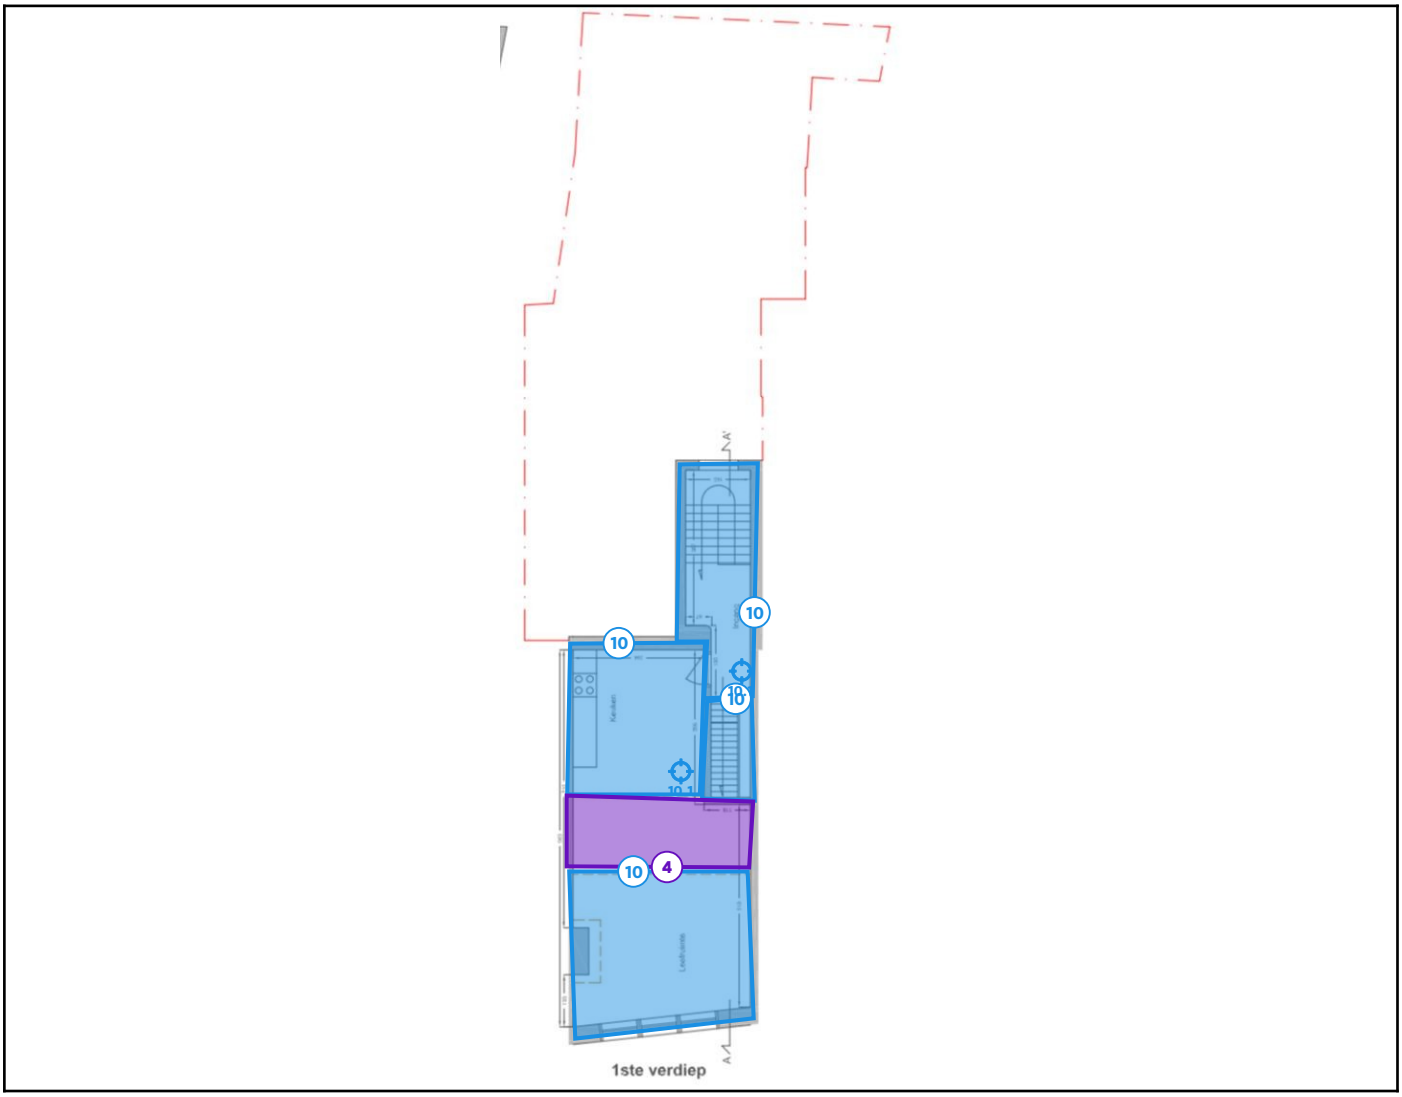
Plan 1.8: Hoofdgebouw Plan V+1

Beschrijving	Type	Actie
4. Plafonds bestaande uit voorzetpanelen	Advies	-
10. Pleisterwerk plafond	Geen asbest	-
10.1 Code: MM02	Mengmonster	-

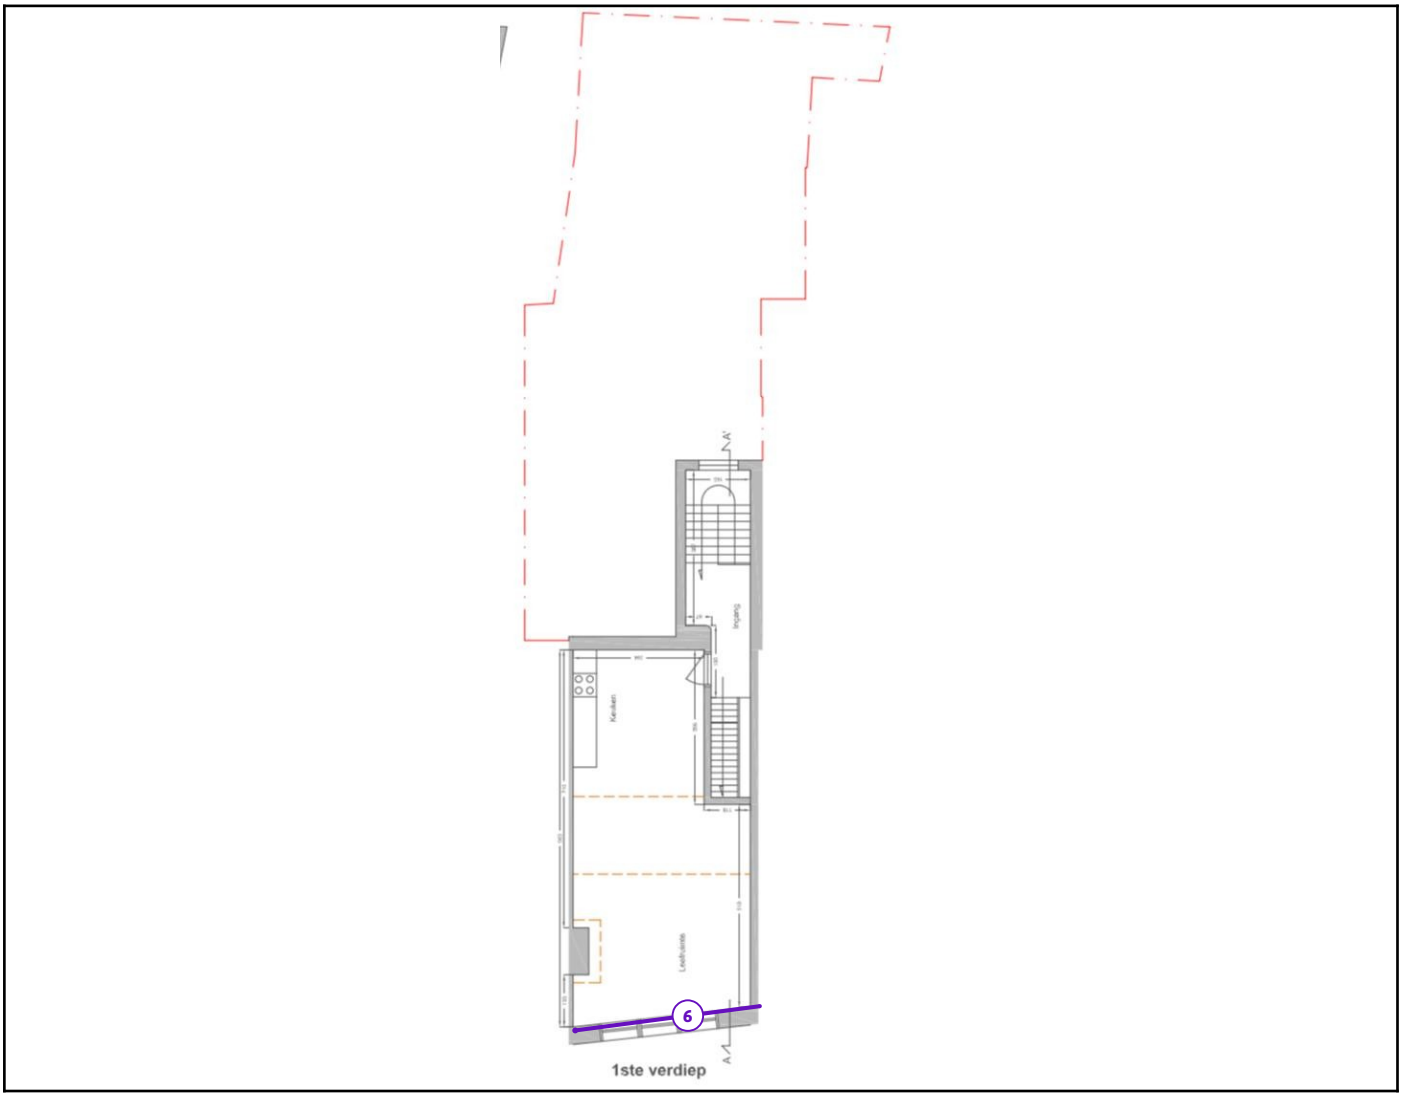
Plan 1.9: Hoofdgebouw Plan V+1

Beschrijving	Type	Actie
6. Faiencetegels buitengevel voorkant	Advies	-

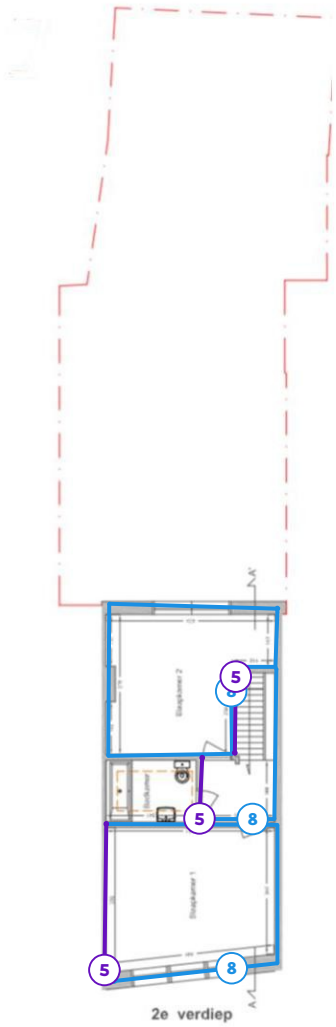
Plan 1.10: Hoofdgebouw Plan V+2

Beschrijving	Type	Actie
5. Muren bestaande uit voorzetpanelen	Advies	-
8. Pleisterwerk muren	Geen asbest	-

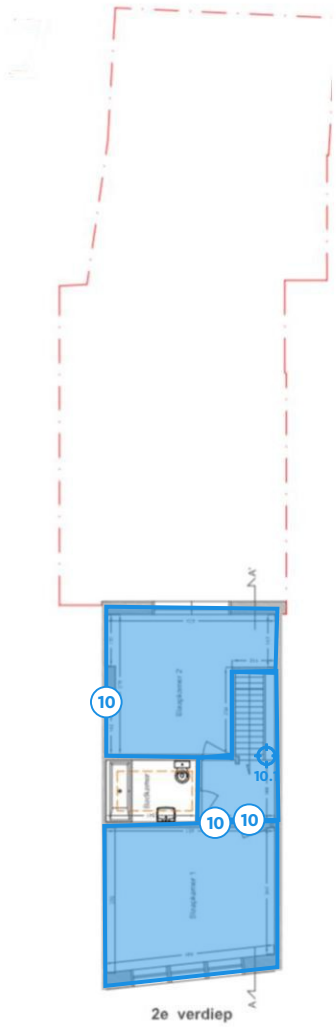
Plan 1.11: Hoofdgebouw Plan V+2

Beschrijving	Type	Actie
10. Pleisterwerk plafond	Geen asbest	-
10.1 Code: MM02	Mengmonster	-

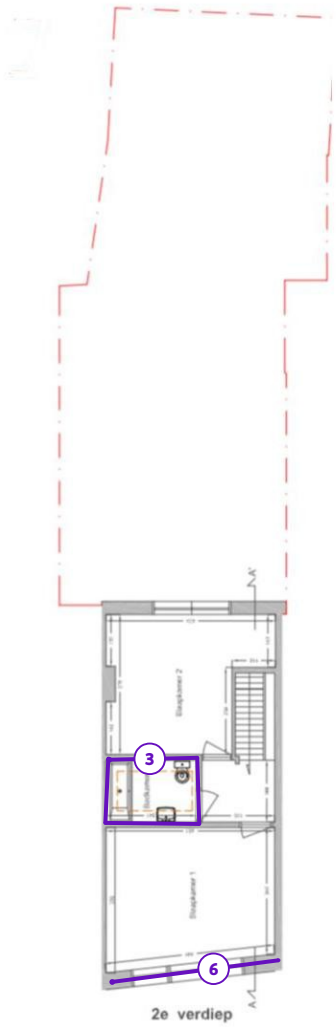
Plan 1.12: Hoofdgebouw Plan V+2

Beschrijving	Type	Actie
3. Tegellijm binnen	Advies	-
6. Faiencetegels buitengevel voorkant	Advies	-

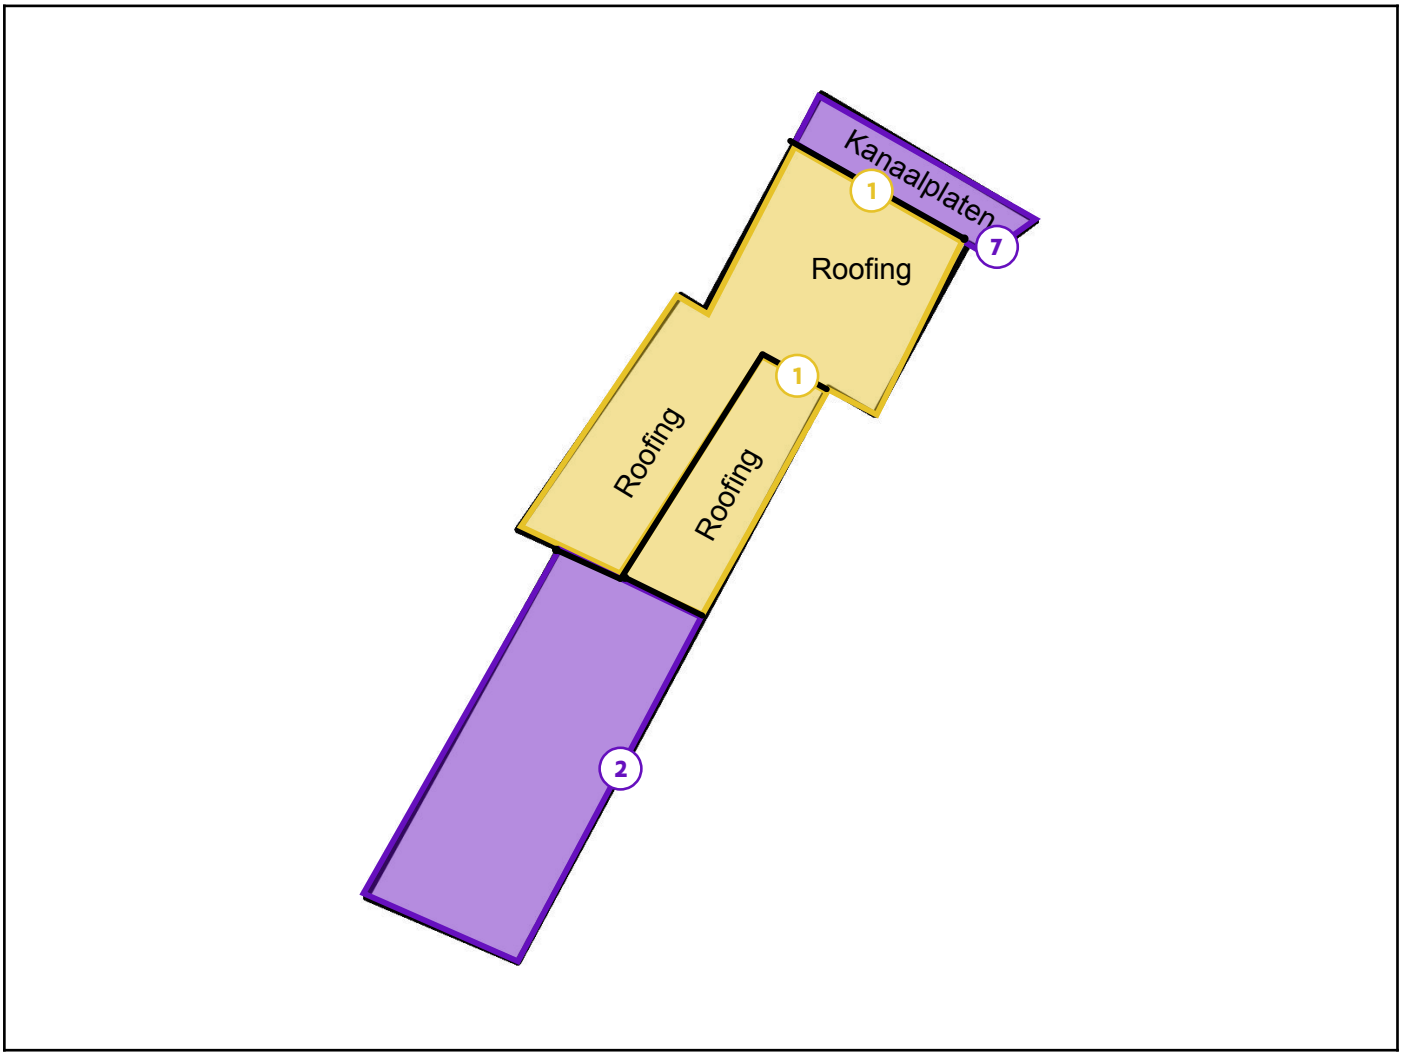
Plan 1.13: Hoofdgebouw Dakenplan

Beschrijving	Type	Actie
1. Roofing platte daken	Asbestmateriaal	Zorgvuldig beheren
2. Dak/onderdak (beperking)	Beperking	-
7. Kanaalplaten veranda	Advies	-

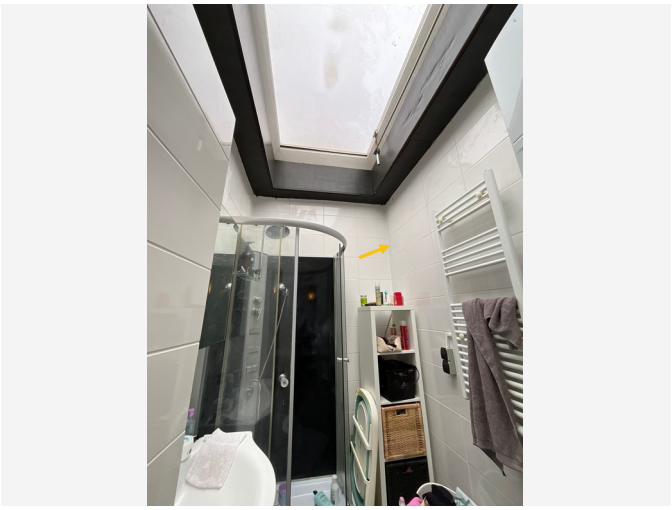
Fiche 3: Tegellijm binnen

De gebruikte tegellijm is niet-asbestverdacht. Tegels werden geplaatst na 2001 en de gebruikte tegellijm is bijgevolg niet-asbestverdacht. De niet-verdachte tegellijm werd gebruikt in de keuken van het restaurant, de WC's van het restaurant en de badkamer in het appartement.

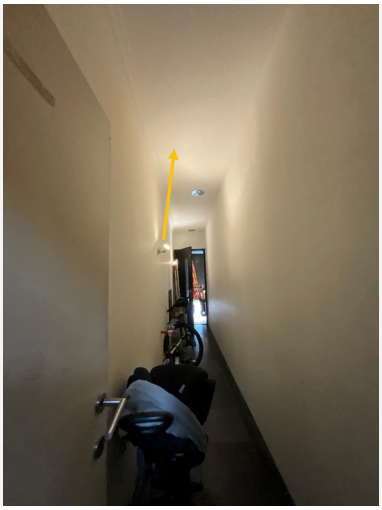
Fiche 4: Plafonds bestaande uit voorzetpanelen

Tijdens de controle van de TCR (=toegankelijke constructie met risicobouwjaar) werd vastgesteld dat de plafonds werden afgewerkt met niet-asbestverdachte voorzetpanelen, die inspectie van de bedekte structuur (opbouw, pleisterwerk) verhinderen.

Er werd geen nader onderzoek gedaan (uitgezonderd bronfiche pleisterwerk) naar mogelijk achterliggende asbestverdachte materialen (bv. pleisterwerk) daar deze buiten de scope van huidig, niet-destructief asbestattest valt.

De plafonds bestaan uit plafondtegels (restaurant), gipsplaten en andere niet-asbestverdachte materialen.

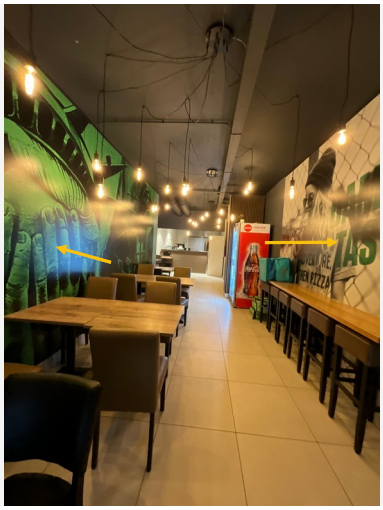
Fiche 5: Muren bestaande uit voorzetpanelen

De muren werden afgewerkt met niet-asbestverdachte voorzetpanelen die inspectie van de bedekte structuur (opbouw, pleisterwerk) verhinderen.

Er werd in deze unit geen nader onderzoek gedaan (uitgezonderd bronfiche pleisterwerk) naar mogelijk achterliggende asbestverdachte materialen (bv. pleisterwerk) daar deze buiten de scope van huidig, niet-destructief asbestattest valt.
