Asbestinventarisattest

Aarschotsesteenweg 91, 3012 Leuven

Attestnummer : **20261012-000500.000**
Uitgegeven op : **12.10.2026**
Geldig tot : **12.10.2036**

Niet-asbestveilig

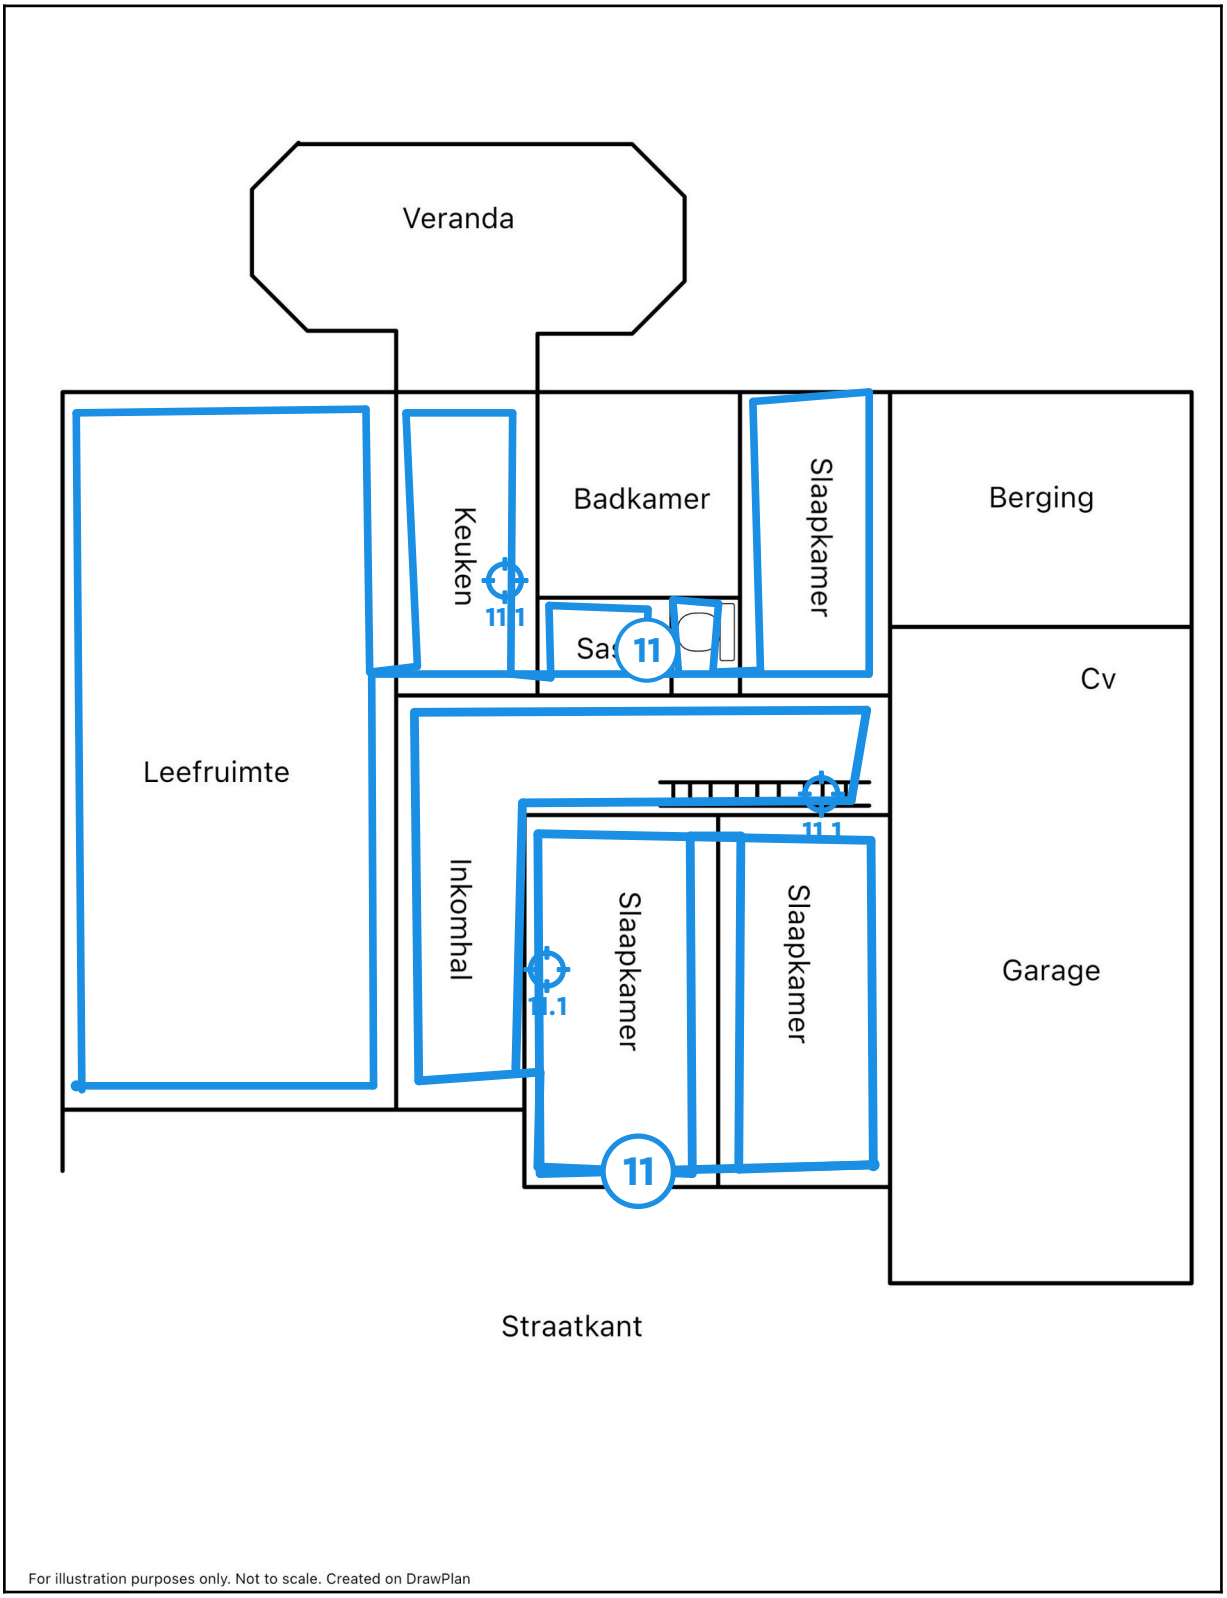
Plan 1.1: Woning plan - V+0 - wanden

11. Pleisterwerk wand	Geen asbest	-
11.1 Code: MM01	Mengmonster	-

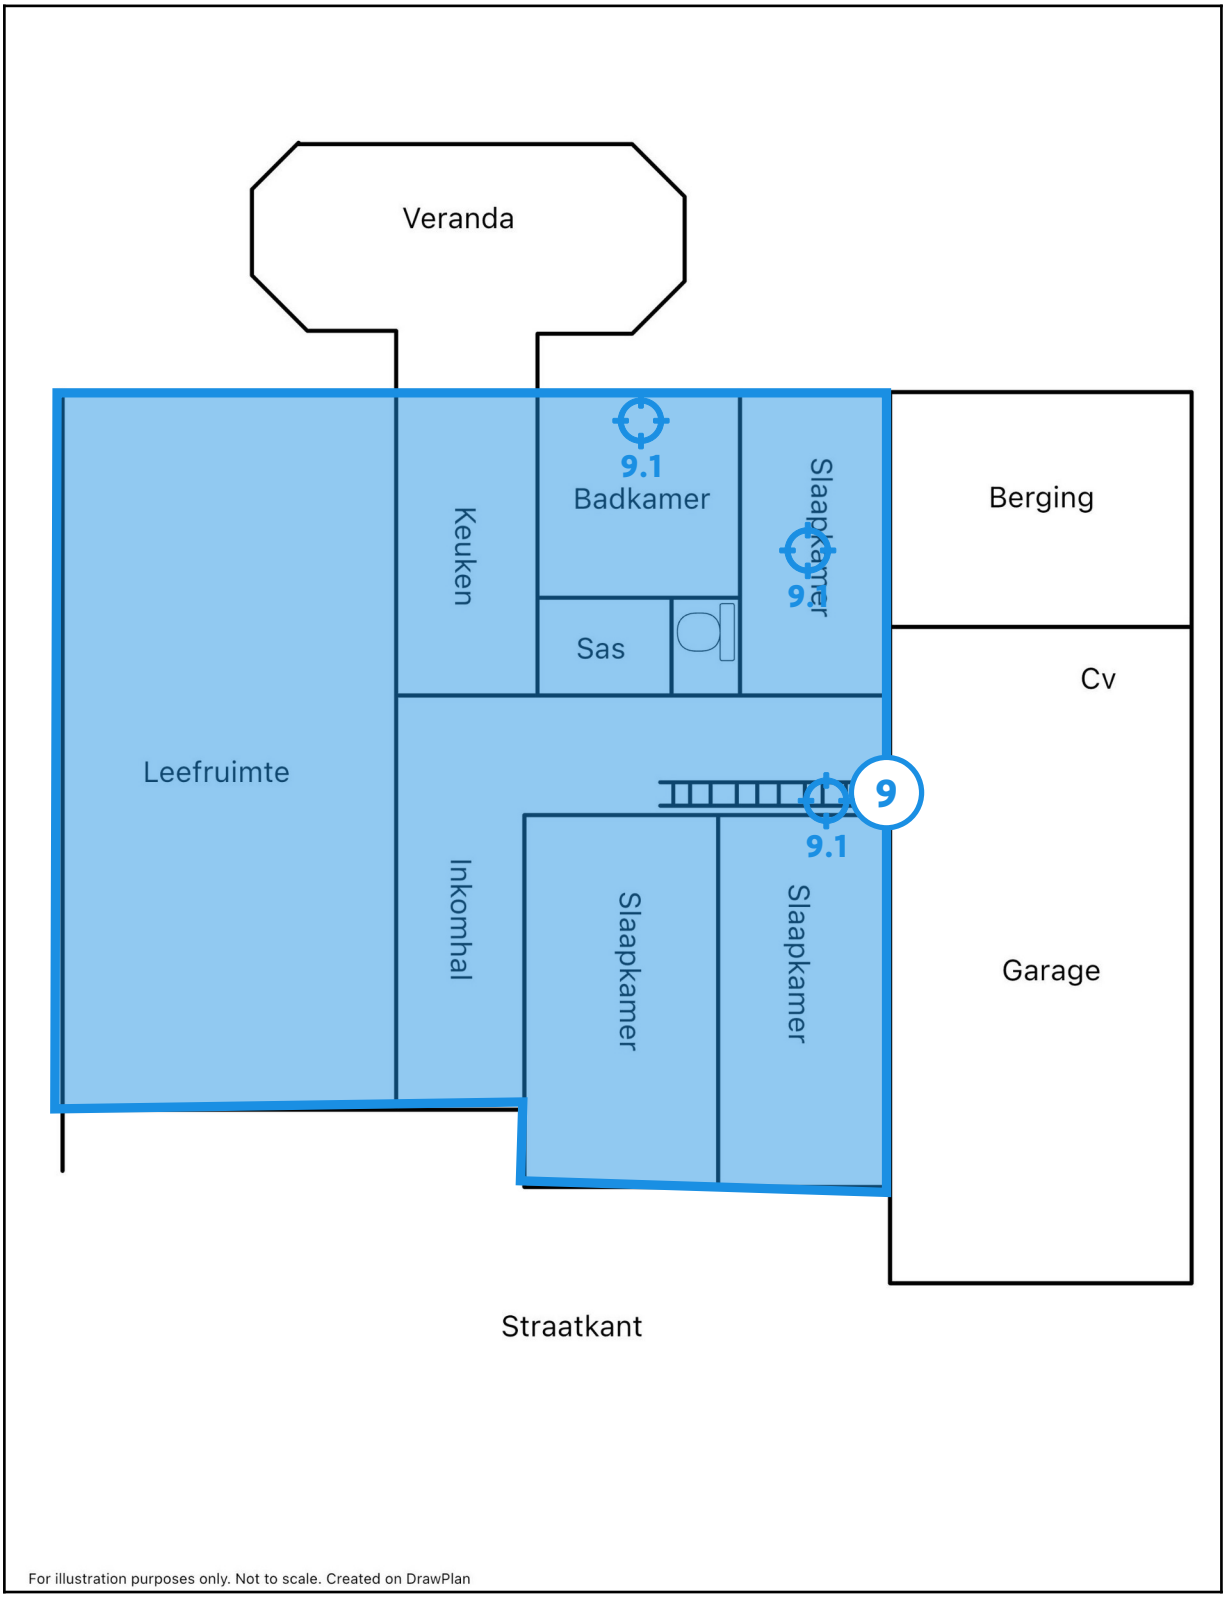
Plan 1.2: Woning plan - V+0 - plafond

9. Pleisterwerk plafond	Geen asbest	-
9.1 Code: MM02	Mengmonster	-

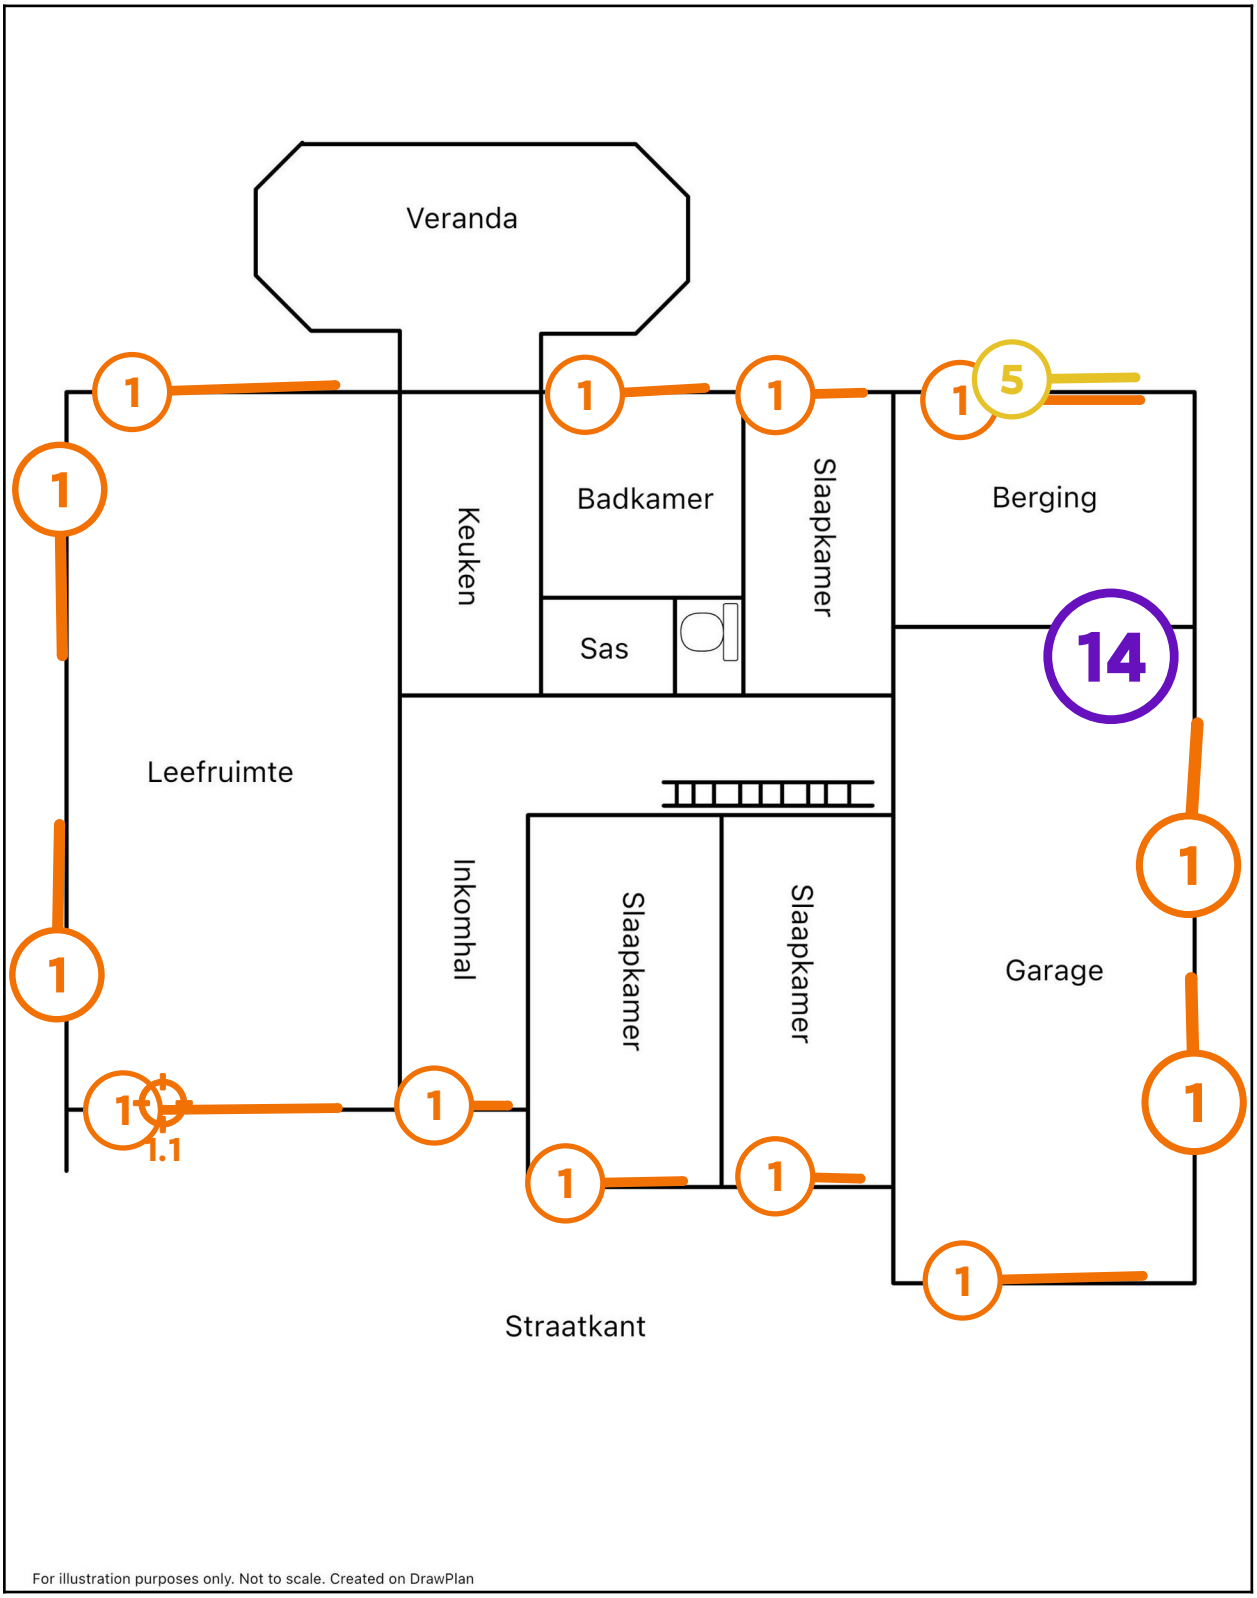
Plan 1.3: Woning plan - V+0 - varia

1. Kit ramen - (muur en profiel)	Asbestmateriaal	Verwijderen
1.1 Code: MM05	Puntmonster	-
5. Glasal deur/wandpaneel	Asbestmateriaal	Zorgvuldig beheren
14. Verplicht te beschrijven materiaal: CV-ketel - niet asbestverdacht	Overige ruimte of materiaal	-

Fiche 1: Kit ramen - (muur en profiel)

Eindbeoordeling materiaalrisico	Verhoogd materiaalrisico en/of verhoogde kans op vezelvrijgave

Gebondenheid	Categorie 1: hechtgebonden in oorsprong
Asbestsoort (vezeltype)	Alleen chrysotiel aanwezig
Asbestconcentratie	Laag (< 50%)
Afschermingsgraad van het gehele materiaal	Geheel of deels vrij aan de buitenlucht, maar geen contact met binnenlucht
Toestand van het materiaal	Matig beschadigd, matig verweerd

#	Type	Referentie	Resultaat
1.1	Puntmonster	MM05	Chrysotiel

- Verwijder dit asbestmateriaal zo snel mogelijk. Volg de toestand goed op.

- Eenvoudige handelingen: enkel door erkend asbestverwijderaar
  Betreft een hechtgebonden asbesttoepassing buiten dewelke niet zelf verwijderd kan worden. Raadpleeg de sectie "toelichting" achteraan in het asbestattest, waar de methodieken asbestverwijdering worden toegelicht.

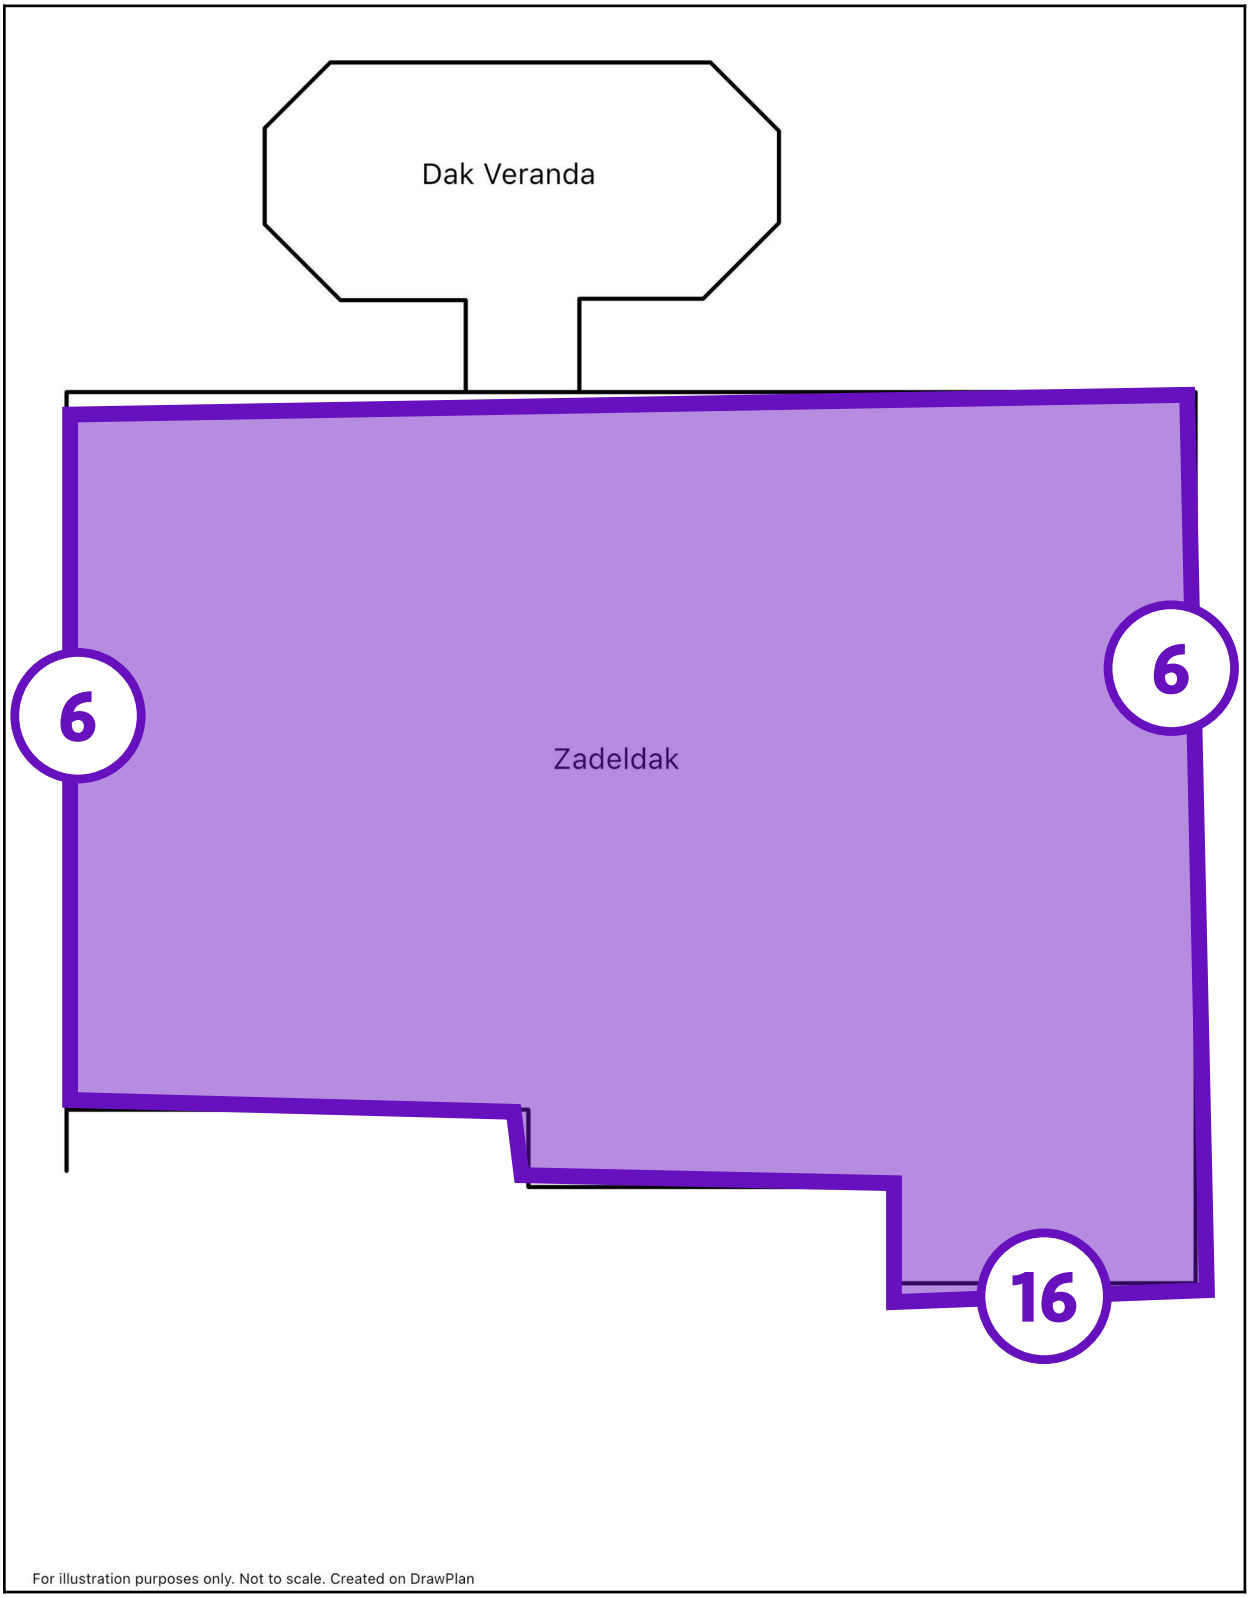
Plan 1.7: Woning plan - dak

6. Verplicht te beschrijven materiaal: rookgaskanaal - beperking	Beperking	-
16. Verplicht te beschrijven materiaal: onderdak - niet aanwezig	Overige ruimte of materiaal	-

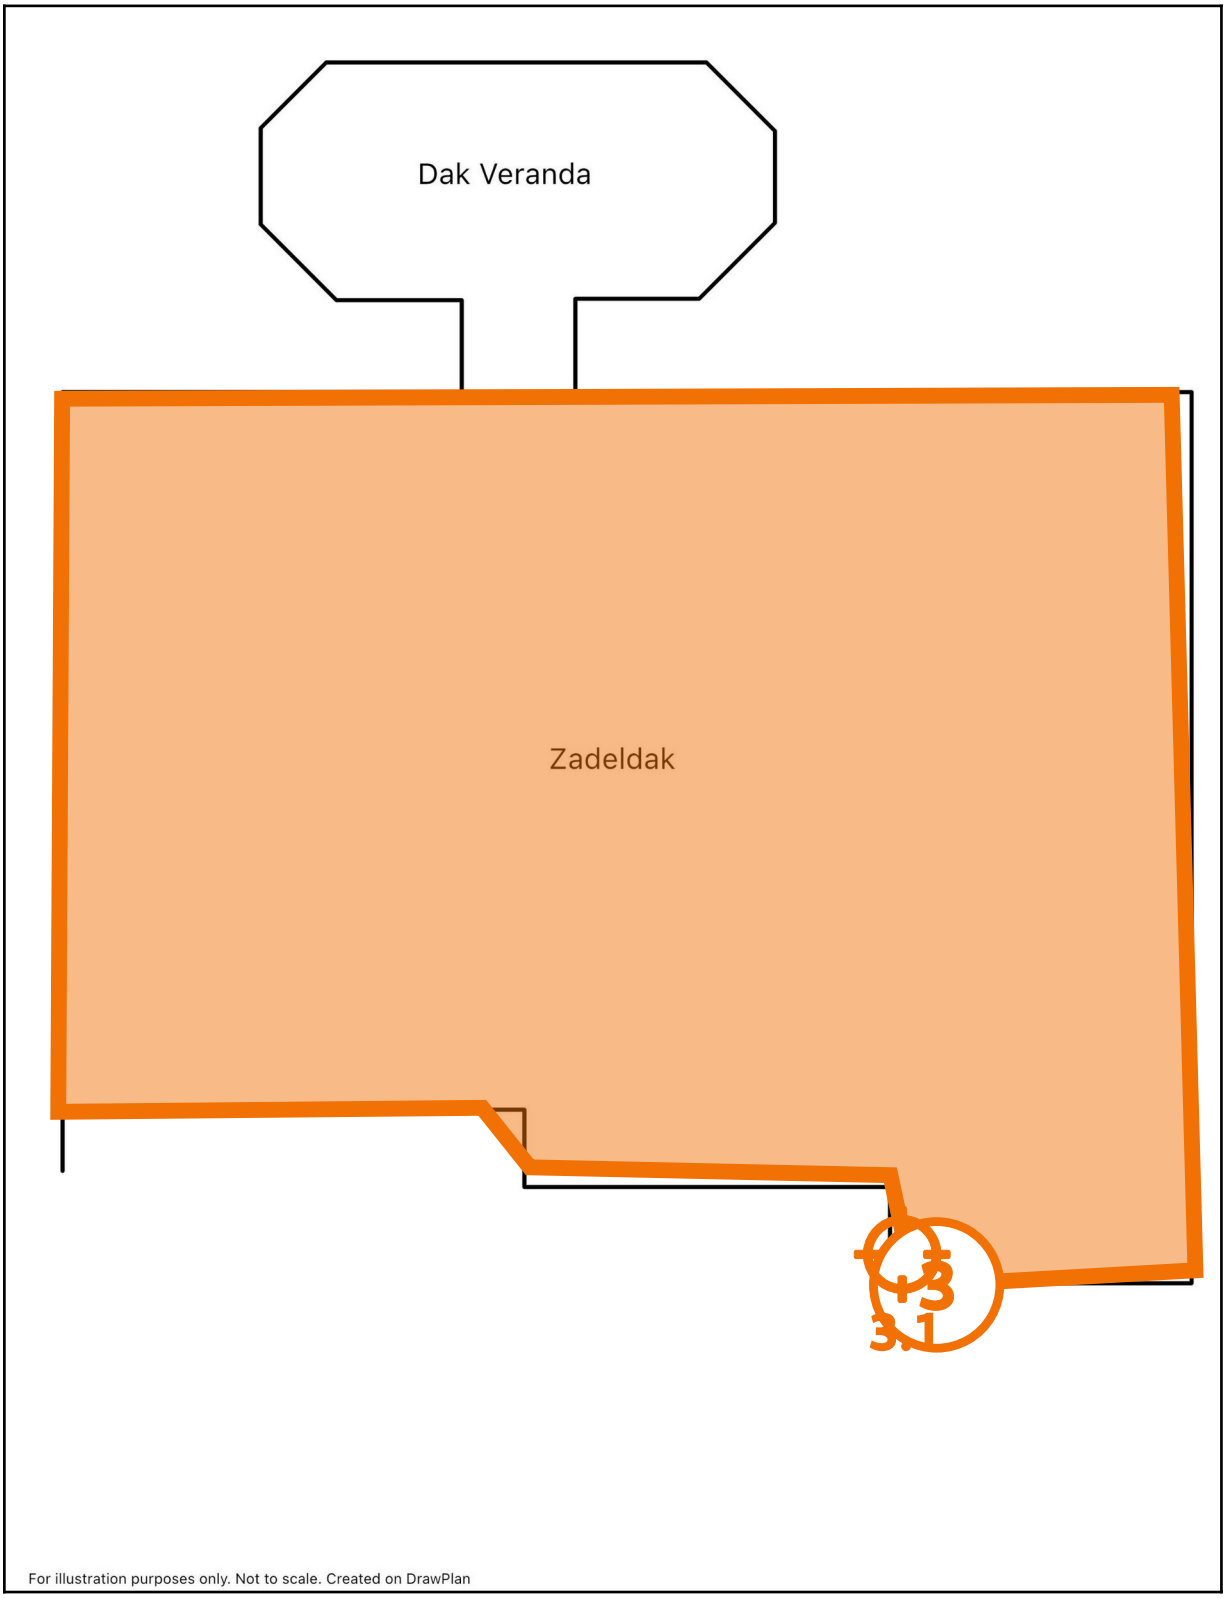
Plan 1.8: Woning plan - dak II

3. Dak bestaande uit leien	Asbestmateriaal	Verwijderen
3.1 Code: MM03	Puntmonster	-

Fiche 3: Dak bestaande uit leien

Eindbeoordeling materiaalrisico	Verhoogd materiaalrisico en/of verhoogde kans op vezelvrijgave

Gebondenheid	Categorie 1: hechtgebonden in oorsprong
Asbestsoort (vezeltype)	Alleen chrysotiel aanwezig
Asbestconcentratie	Laag (< 50%)
Afschermingsgraad van het gehele materiaal	Geheel of deels vrij aan de buitenlucht, maar geen contact met binnenlucht
Toestand van het materiaal	Matig beschadigd, matig verweerd

#	Type	Referentie	Resultaat
3.1	Puntmonster	MM03	Chrysotiel

- Verwijder dit asbestmateriaal zo snel mogelijk. Volg de toestand goed op.
- Hemelwater dat afspoelt van asbestcement daken of gevels kan asbestdeeltjes bevatten. Gebruik het enkel voor gesloten circuits (bv. spoelen toiletten). Reinig na het vervangen van het dak of de gevel de dakgoten en regenwaterput of -ton om asbesthoudend sediment of slib te verwijderen

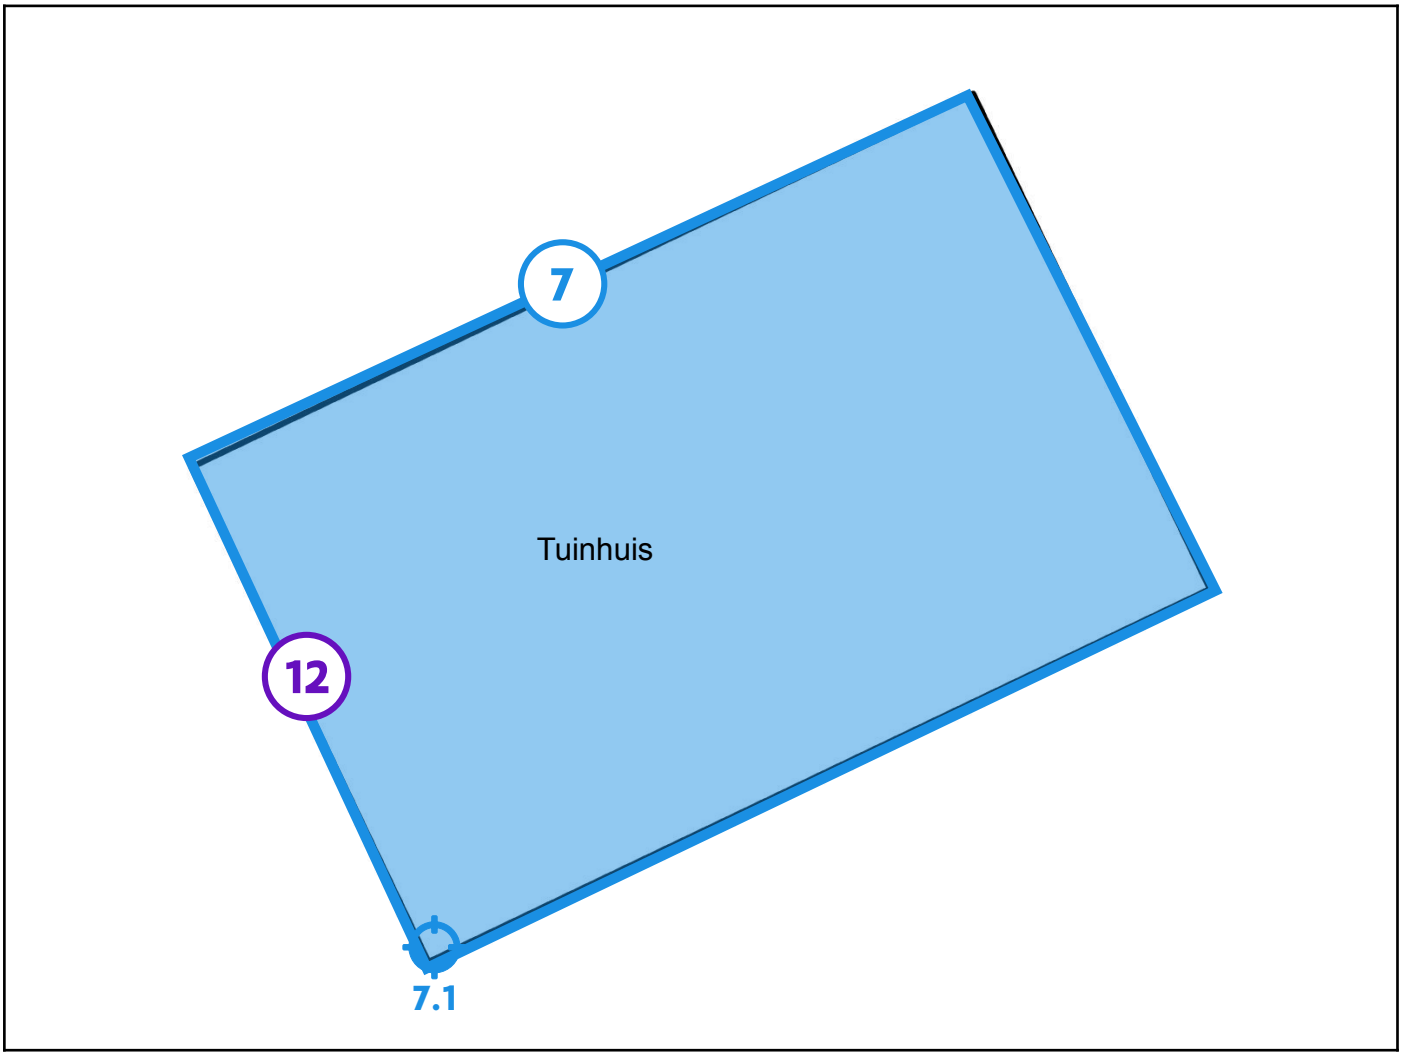
Plan 2.2: Bijgebouw - Tuinhuis plan - dak

Beschrijving	Type	Actie
7. Onderdak type roofing	Geen asbest	-
7.1 Code: MM06	Puntmonster	-
12. Verplicht te beschrijven materiaal: Rookgaskanaal -niet asbestverdacht	Overige ruimte of materiaal	-

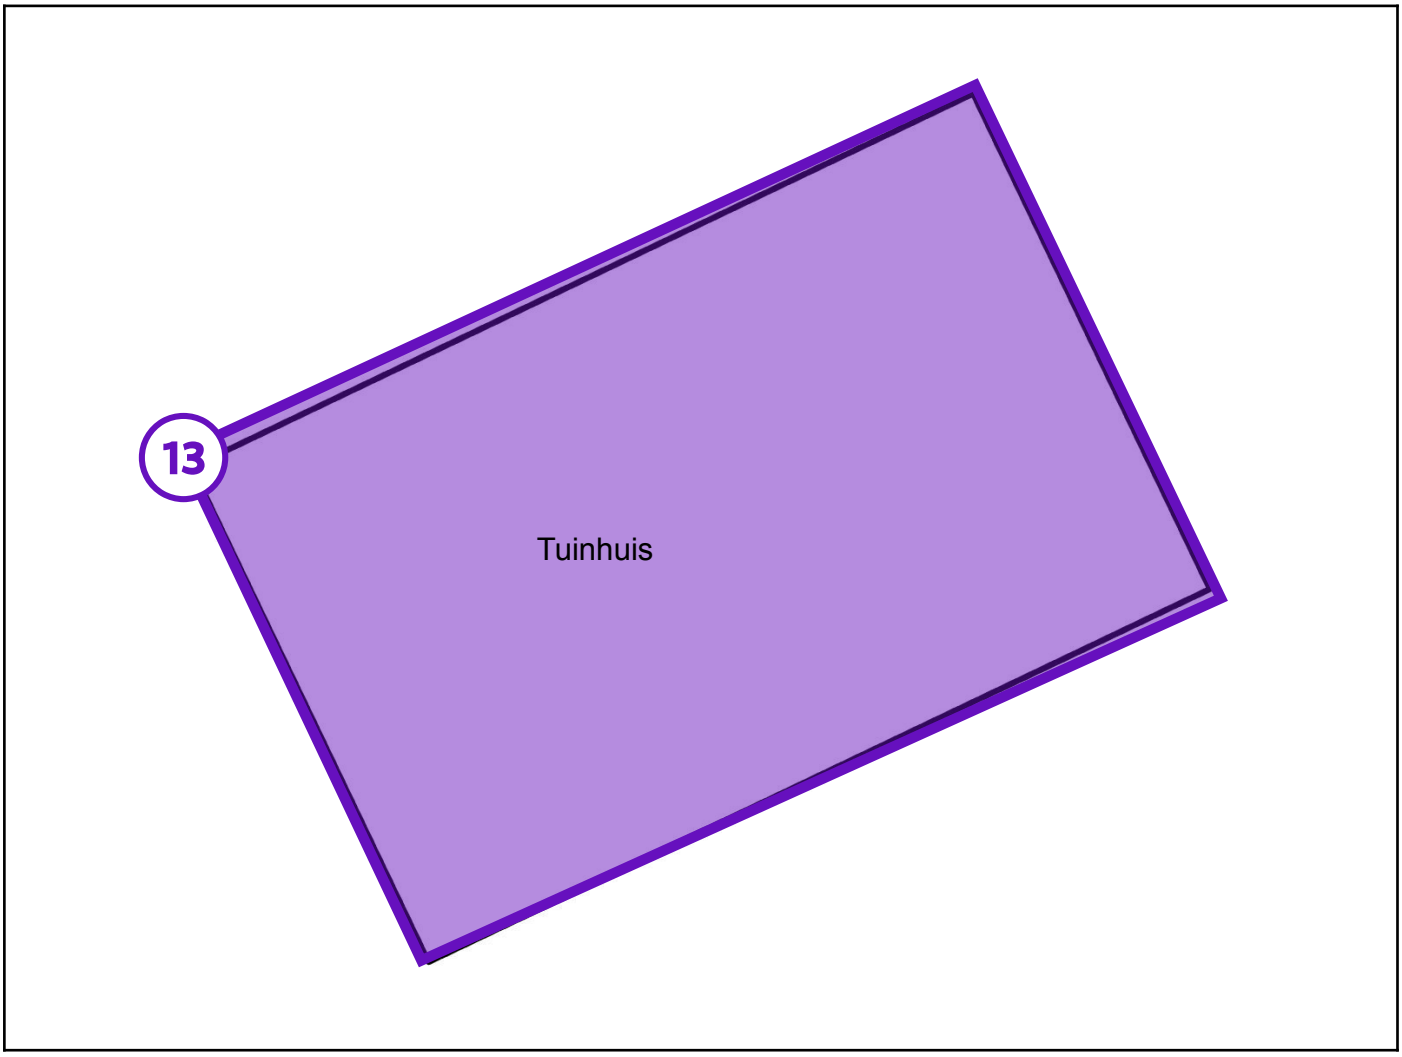
Plan 2.3: Bijgebouw - Tuinhuis plan - dak II

Beschrijving	Type	Actie
13. Verplicht te beschrijven materiaal: Dakbedekking - niet asbestverdacht	Overige ruimte of materiaal	-

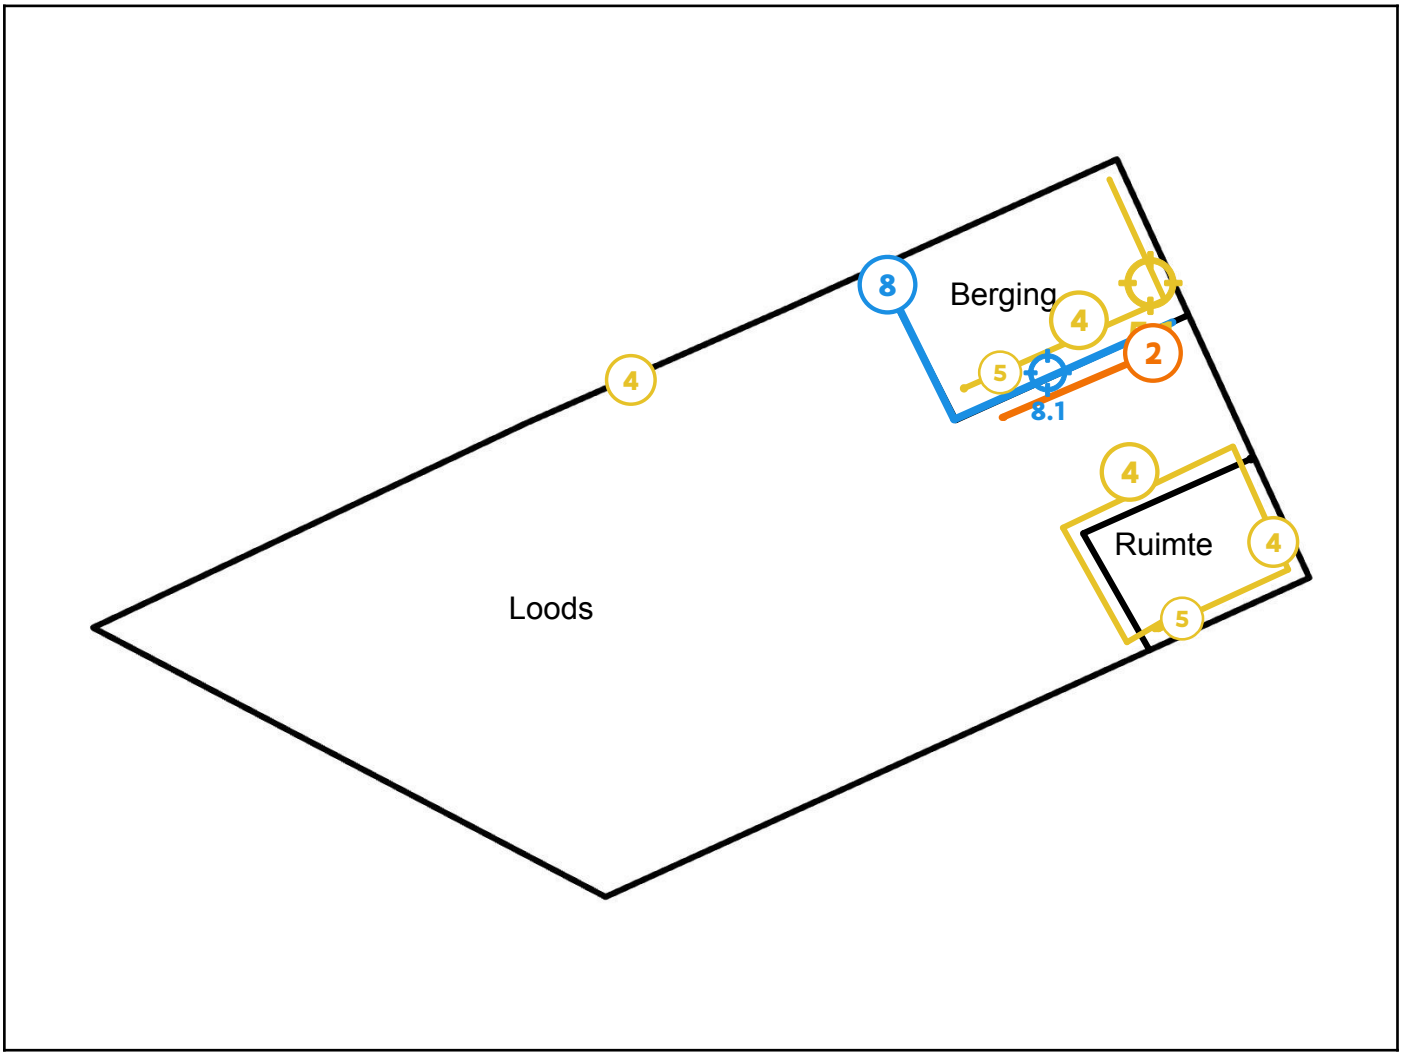
Plan 3.1: Bijgebouw - loods plan - V+0

Beschrijving	Type	Actie
2. Asbestcement plaat - binnen	Asbestmateriaal	Verwijderen
4. Bakeliet toepassingen	Asbestmateriaal	Zorgvuldig beheren
5. Glasal deur/wandpaneel	Asbestmateriaal	Zorgvuldig beheren
5.1 Code: MM07	Puntmonster	-
8. Kit ramen - (raam - profiel)	Geen asbest	-
8.1 Code: MM04	Puntmonster	-

Fiche 2: Asbestcement plaat - binnen

Eindbeoordeling materiaalrisico	Verhoogd materiaalrisico en/of verhoogde kans op vezelvrijgave

Gebondenheid	Categorie 1: hechtgebonden in oorsprong
Asbestsoort (vezeltype)	Crocidoliet aanwezig
Asbestconcentratie	Laag (< 50%)
Afschermingsgraad van het gehele materiaal	Geheel of deels vrij aan de binnenlucht, maar geen contact met binnenluchtstromen
Toestand van het materiaal	Licht beschadigd, licht verweerd. Intacte calciumsilicaatplaat of materiaal met categorie 3-gebondenheid

- Verwijder dit asbestmateriaal zo snel mogelijk. Volg de toestand goed op.
- Hemelwater dat afspoelt van asbestcement daken of gevels kan asbestdeeltjes bevatten. Gebruik het enkel voor gesloten circuits (bv. spoelen toiletten). Reinig na het vervangen van het dak of de gevel de dakgoten en regenwaterput of -ton om asbesthoudend sediment of slib te verwijderen
- Voer bijkomende staalname(s) uit.

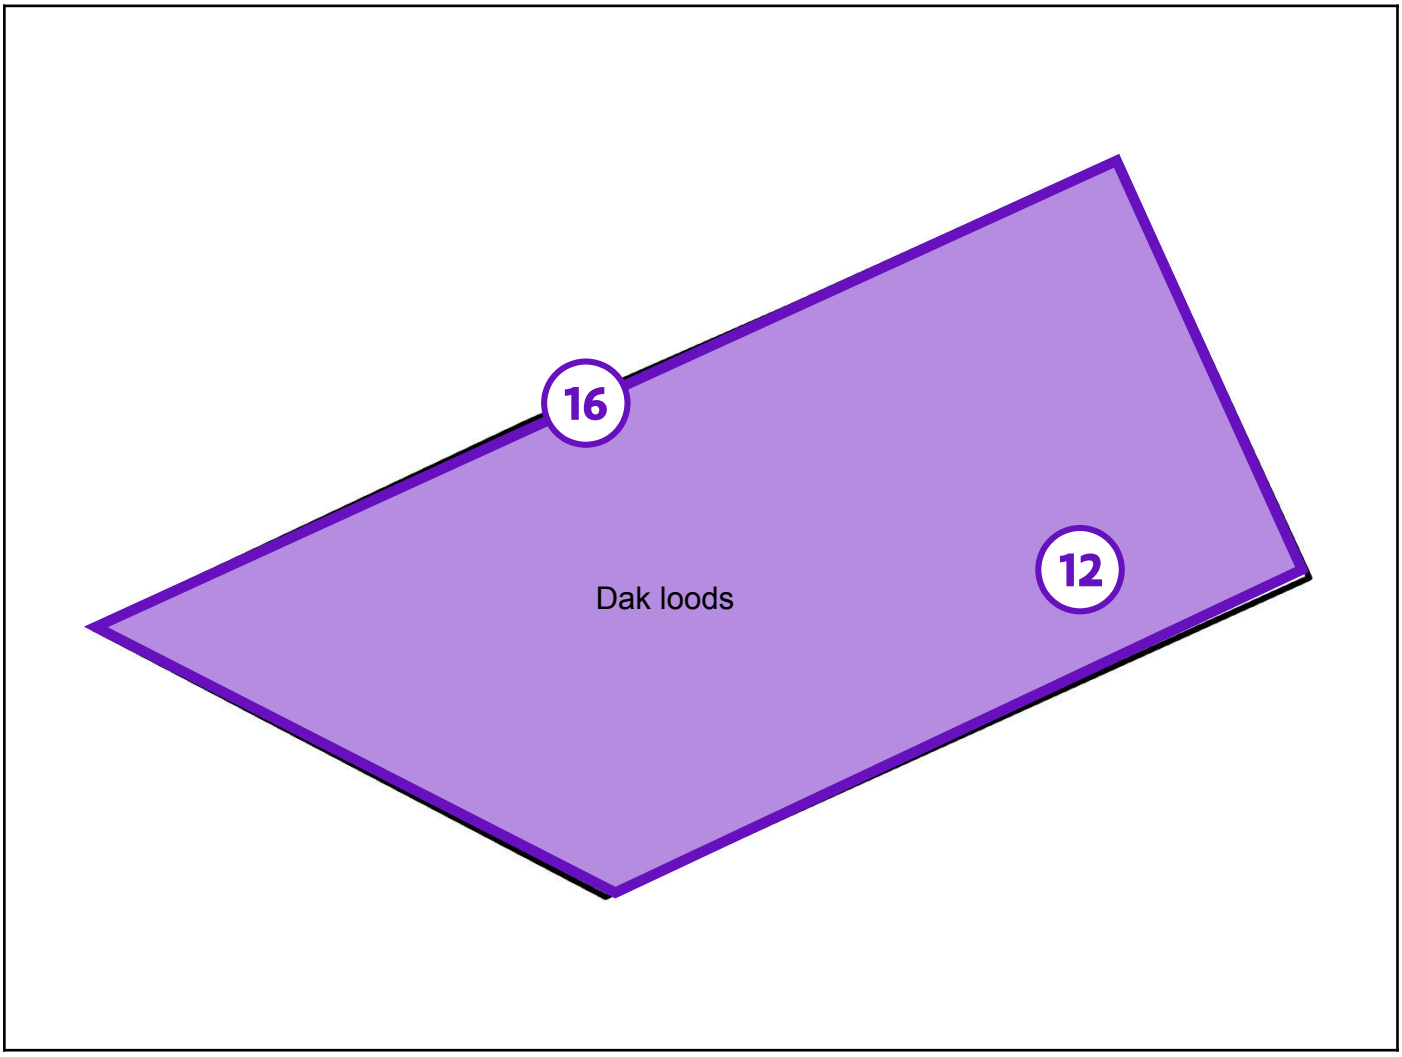
Plan 3.2: Bijgebouw - loods plan - dak

Beschrijving	Type	Actie
12. Verplicht te beschrijven materiaal: Rookgaskanaal -niet asbestverdacht	Overige ruimte of materiaal	-
16. Verplicht te beschrijven materiaal: onderdak - niet aanwezig	Overige ruimte of materiaal	-

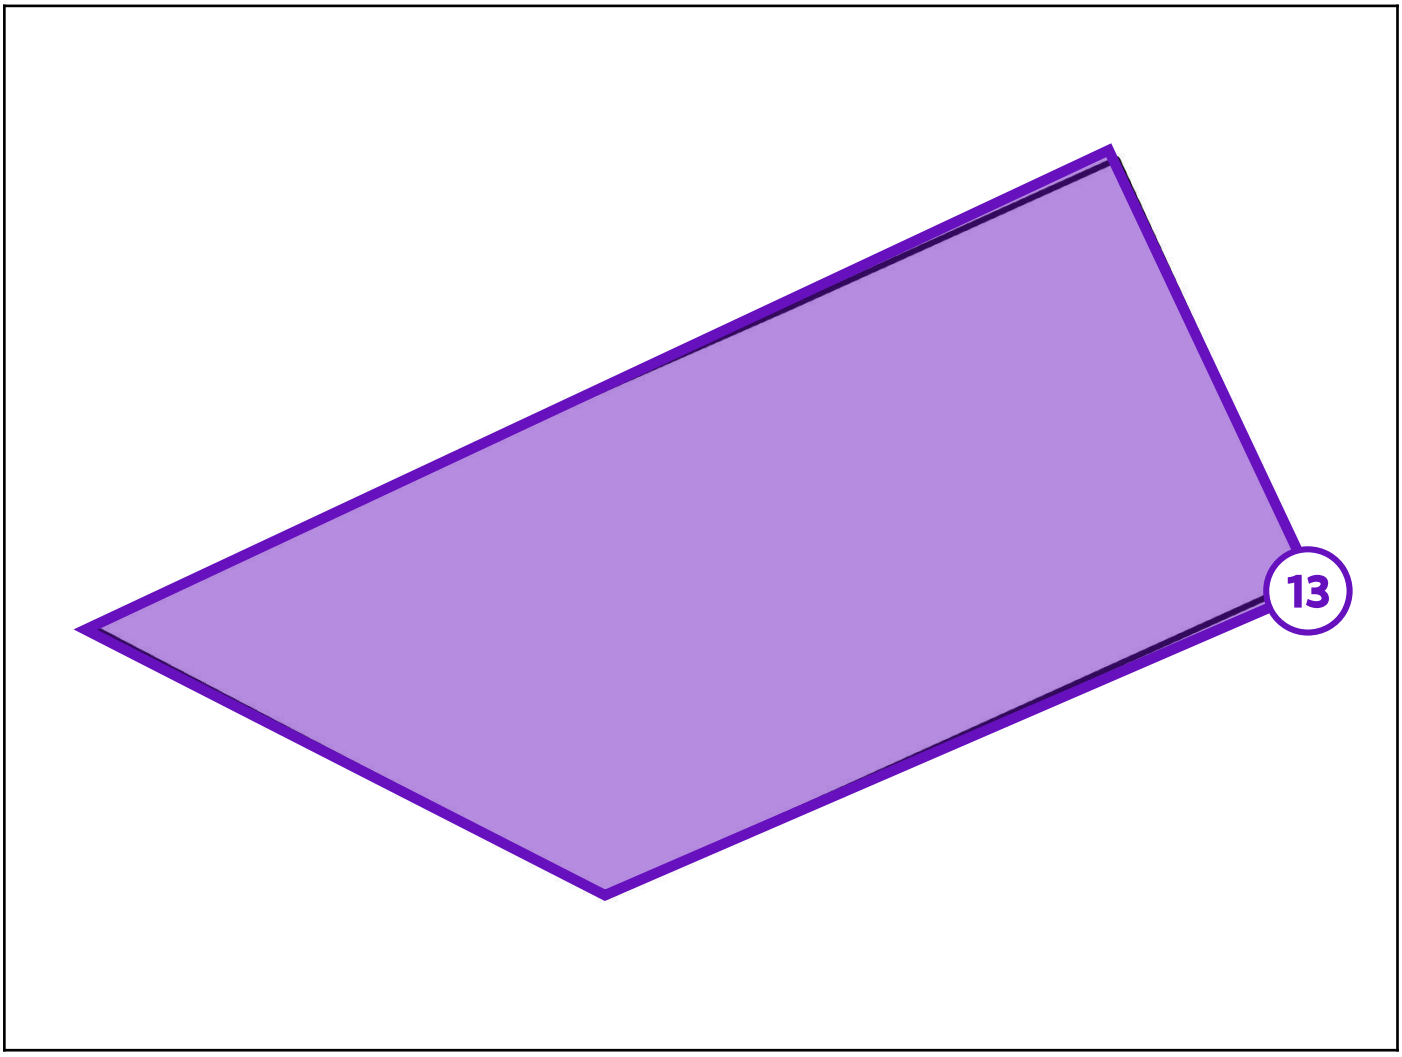
Plan 3.3: Bijgebouw - loods plan - dak II

Beschrijving	Type	Actie
13. Verplicht te beschrijven materiaal: Dakbedekking - niet asbestverdacht	Overige ruimte of materiaal	-

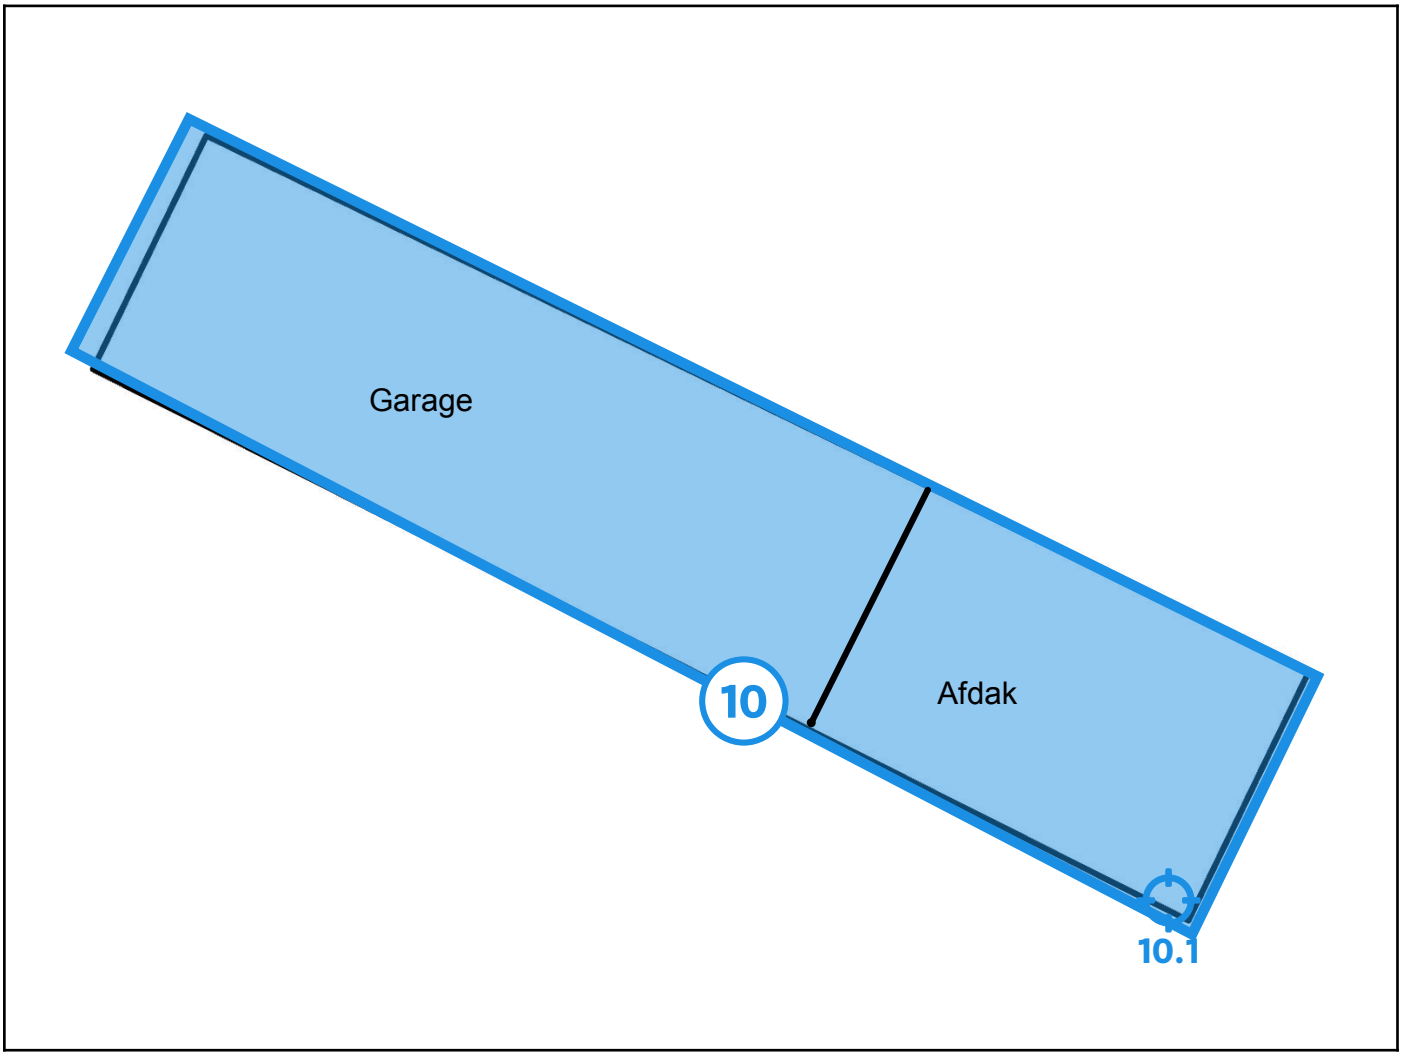
Plan 4.2: Bijgebouw - afdak/garage plan - dak

Beschrijving	Type	Actie
10. Dak bestaande uit golfplaten	Geen asbest	-
10.1 Code: MM08	Puntmonster	-

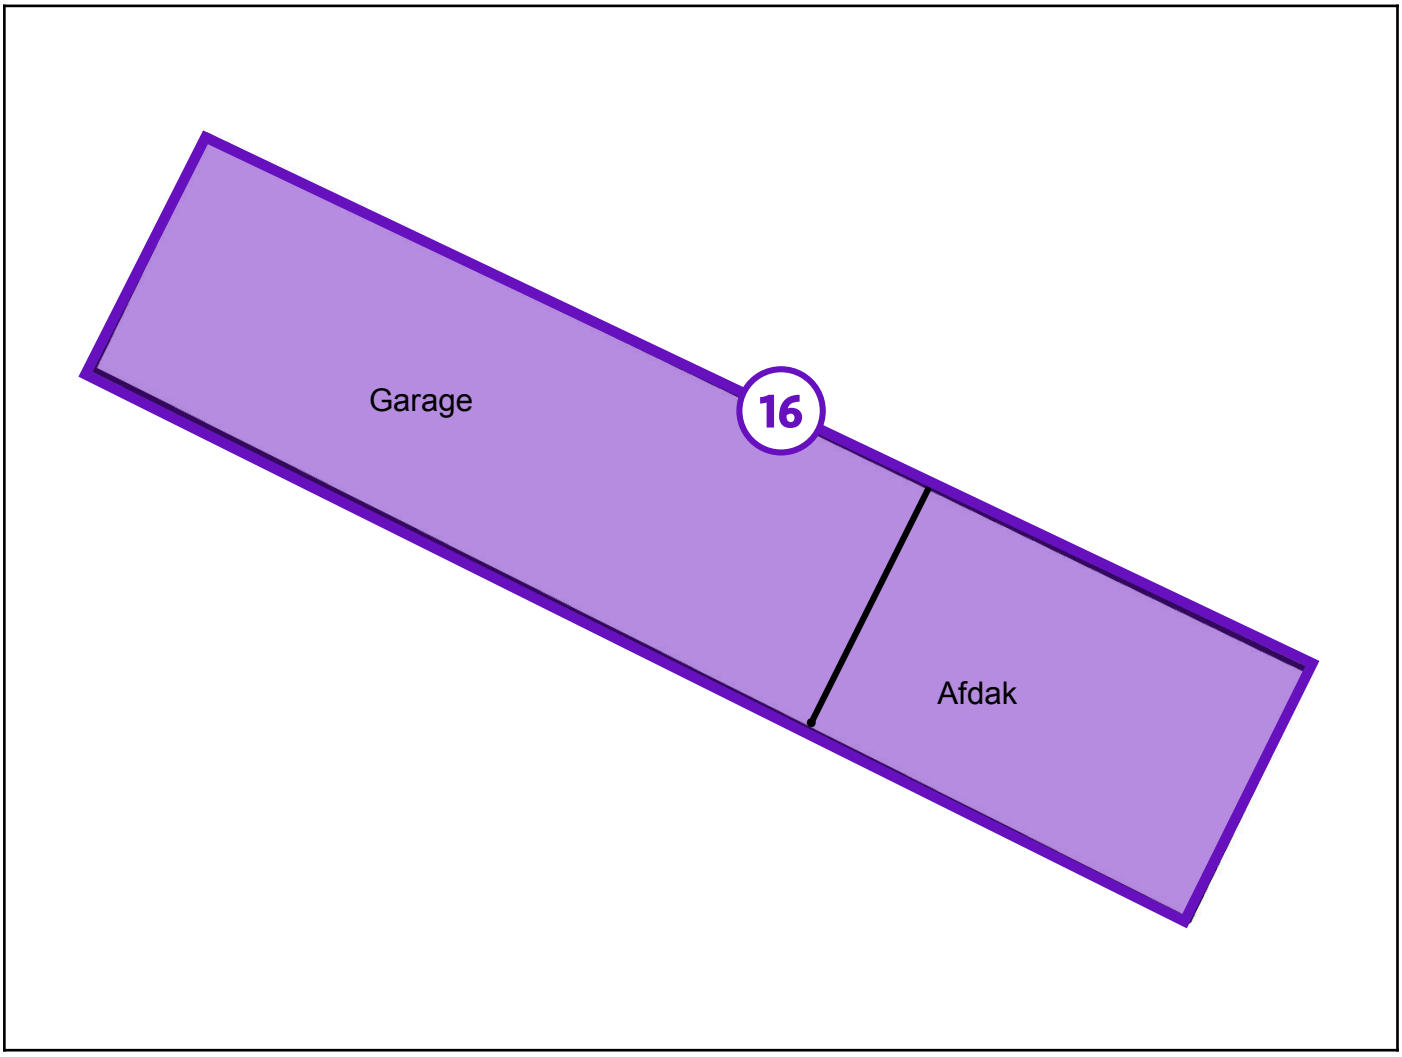
Plan 4.3: Bijgebouw - afdak/garage plan - dak II

Beschrijving	Type	Actie
16. Verplicht te beschrijven materiaal: onderdak - niet aanwezig	Overige ruimte of materiaal	-

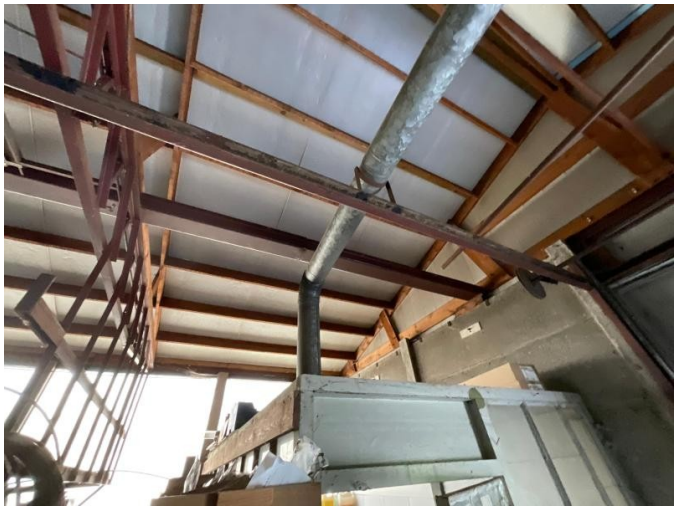
Situeringsfoto

Fiche 12: Verplicht te beschrijven materiaal: Rookgaskanaal -niet asbestverdacht
