Asbestinventarisattest

Renaat Woutershof 51, 3460 Bekkevoort

Attestnummer : **20261103-000029.000**
Uitgegeven op : **03.11.2026**
Geldig tot : **Onbeperkt** (tenzij de toestand wijzigt)

Asbestveilig (maar mogelijk niet asbestvrij)

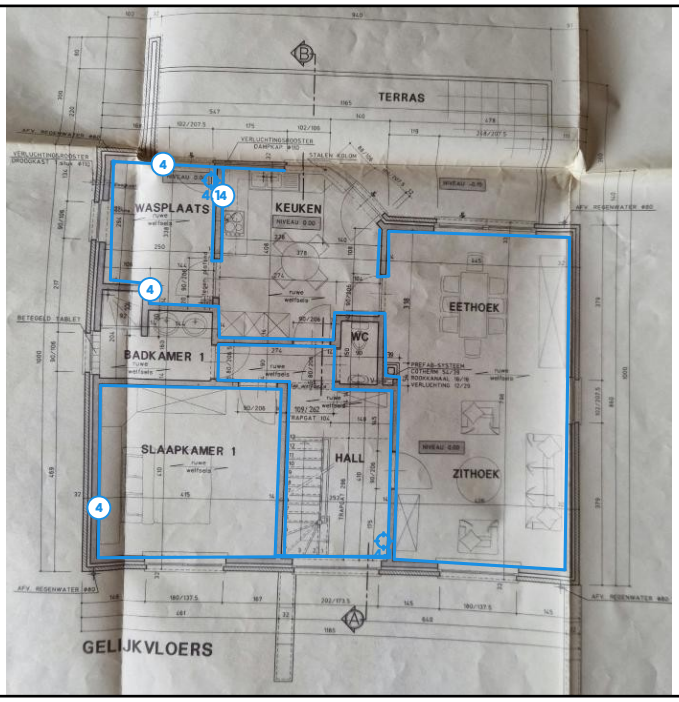
Plan 1.1: Grondplan gelijkvloers - pleisterwerk muren

Beschrijving	Type	Actie
4. Pleisterwerk muren	Geen asbest	-
4.1 Code: 1318 - 001	Mengmonster	-

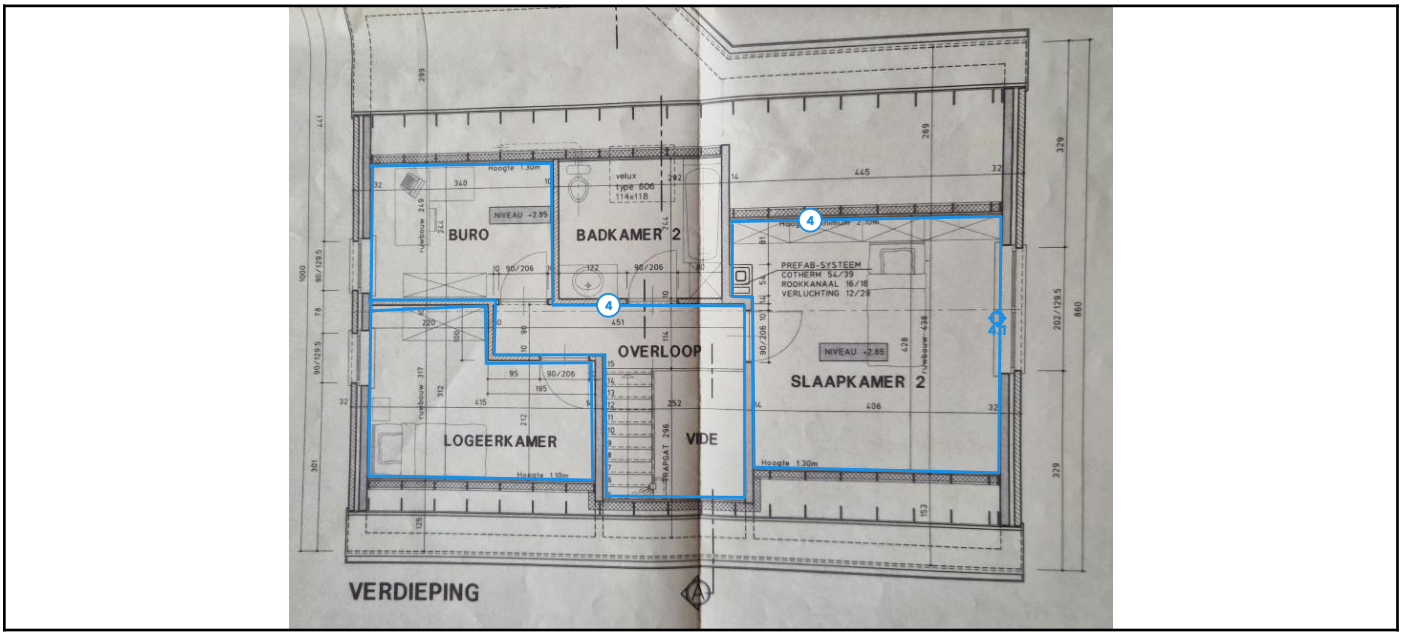
Plan 1.3: Grondplan 1ste verdieping - Pleisterwerk muren

Beschrijving	Type	Actie
4. Pleisterwerk muren	Geen asbest	-
4.1 Code: 1318 - 001	Mengmonster	-

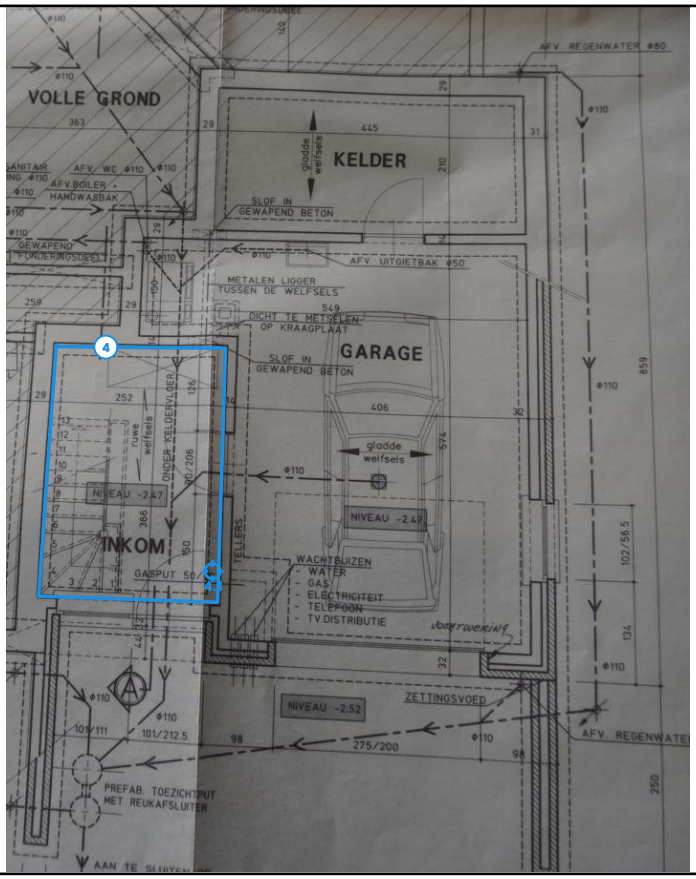
Plan 1.4: Grondplan kelder

Beschrijving	Type	Actie
4. Pleisterwerk muren	Geen asbest	-
4.1 Code: 1318 - 001	Mengmonster	-

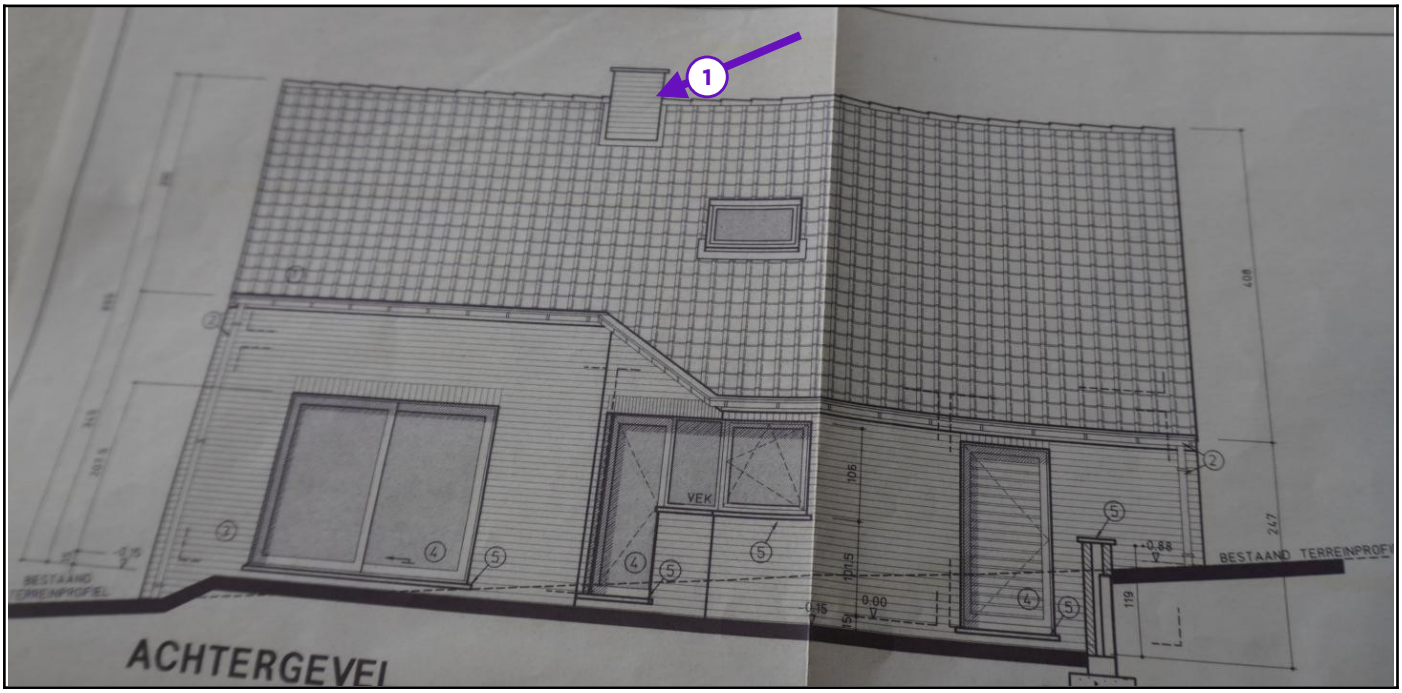
Plan 1.5: Achtergevel

Beschrijving	Type	Actie
1. Schouwsteen en mantel	Beperking	-

Reden: Het te onderzoeken materiaal situeert zich hoger dan 3,50 m te rekenen vanaf een veilige ondergrond

Uitleg van de asbestdeskundige: De schoorsteen en schouwmantel is hoger dan 3.5m vanaf een veilige ondergrond waardoor deze niet van dichtbij te inspecteren zijn en waardoor er asbesthoudende materialen in de schoorsteen of op de schouwmantel kunnen aanwezig zijn.

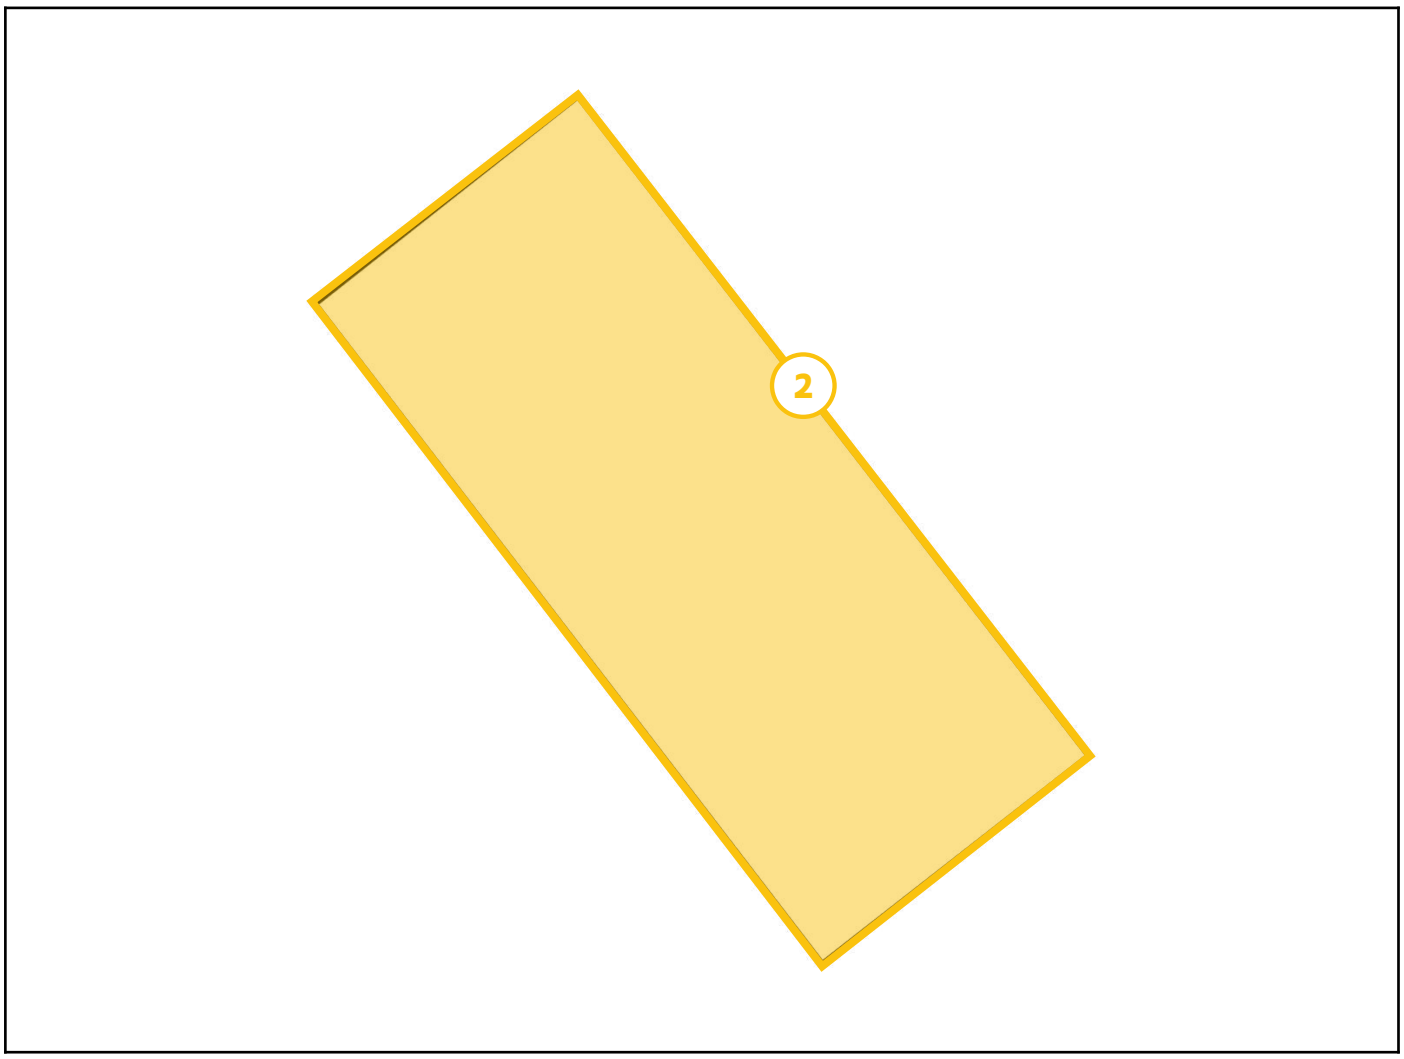
Plan 2.1: Zwembad plan

Beschrijving	Type	Actie
2. Zwembad	Uitsluiting	-

Bouwjaar: 2020

Constructies gebouwd vanaf 2001 moeten niet onderzocht worden

Opmerking	Zwembad is geplaatst in 2020 waardoor dit geen asbesthoudende materialen bevat

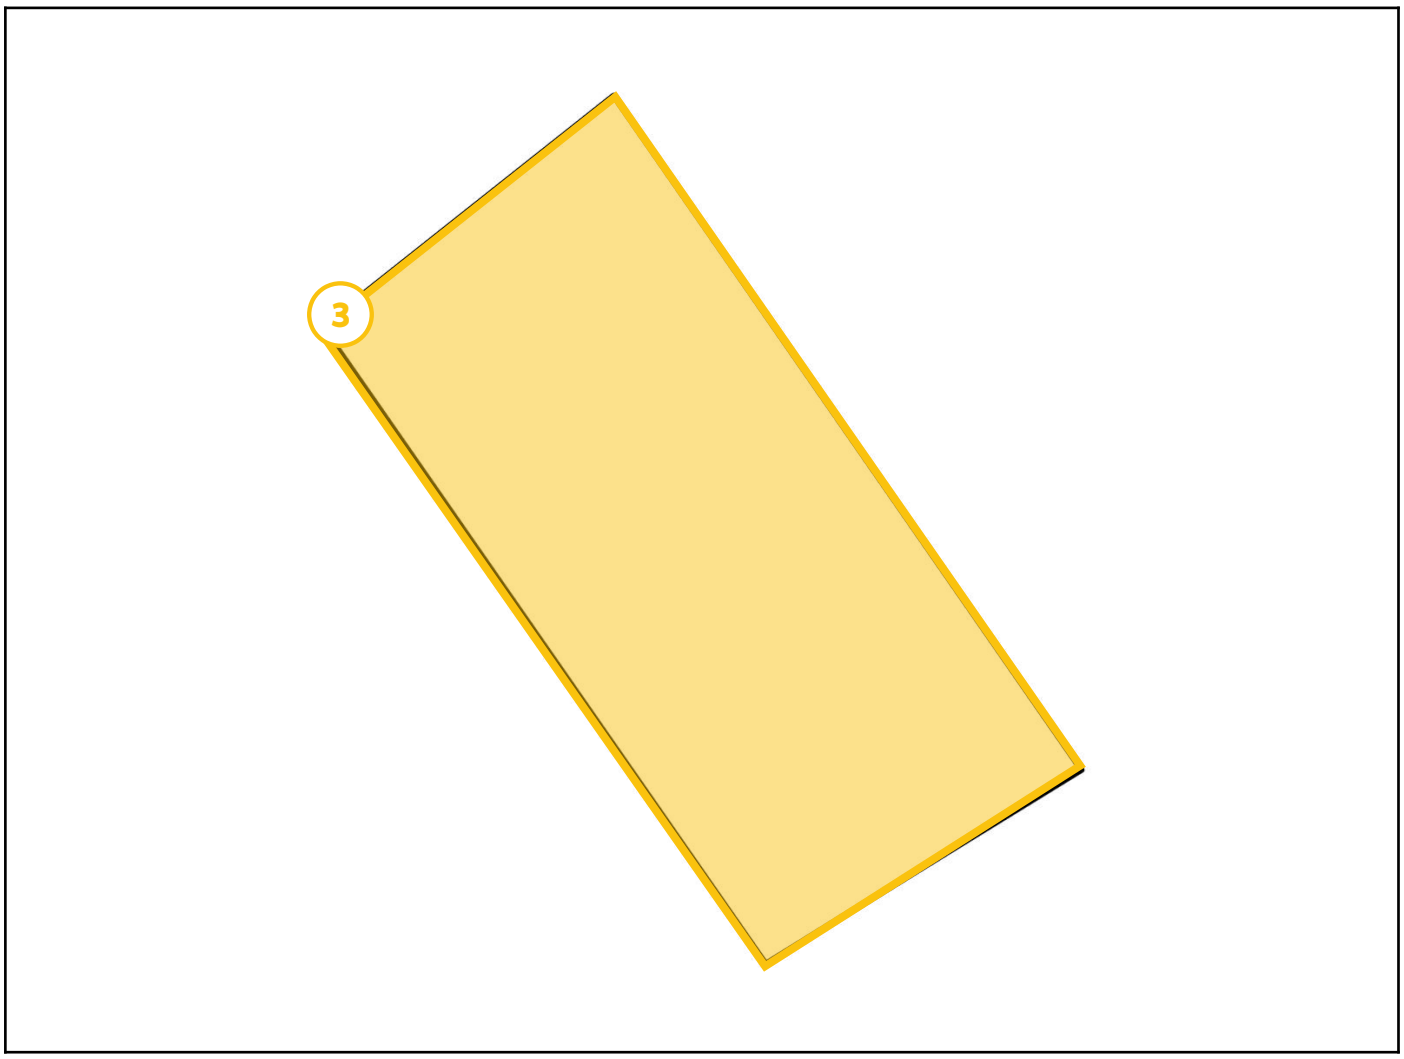
Plan 3.1: Poolhouse plan

Beschrijving	Type	Actie
3. Poolhouse	Uitsluiting	-

Bouwjaar: 2020

Constructies gebouwd vanaf 2001 moeten niet onderzocht worden

Opmerking	Het poolhouse is in 2020 nieuw gebouwd samen met de aanleg van het zwembad waardoor deze geen asbesthoudende materialen bevat

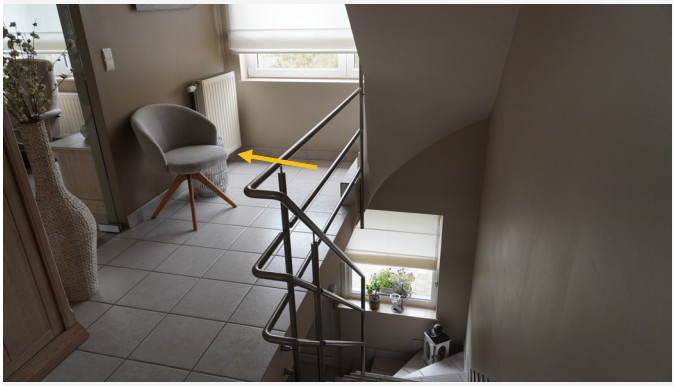
Fiche 4: Pleisterwerk muren

Geen asbest

#	Type	Referentie	Resultaat
4.1	Mengmonster	1318 - 001	Geen asbest
