Asbestinventarisattest

Nieuwe Kuilenweg 85, 3600 Genk

Attestnummer : **20260613-000065.000**
Uitgegeven op : **13.06.2026**
Geldig tot : **13.06.2036**

Asbestveilig (maar niet asbestvrij)

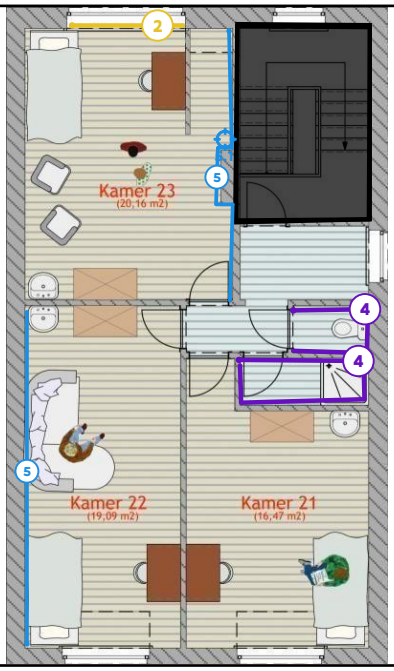
Plan 1.1: V+2

Beschrijving	Type	Actie
2. Venstertabletten (slaapkamers)	Asbestmateriaal	Zorgvuldig beheren
4. Tegellijm wand/vloertegels/plinten	Advies	-
5. Pleisterwerk muren	Geen asbest	-
5.1 Code: MM-01	Mengmonster	-

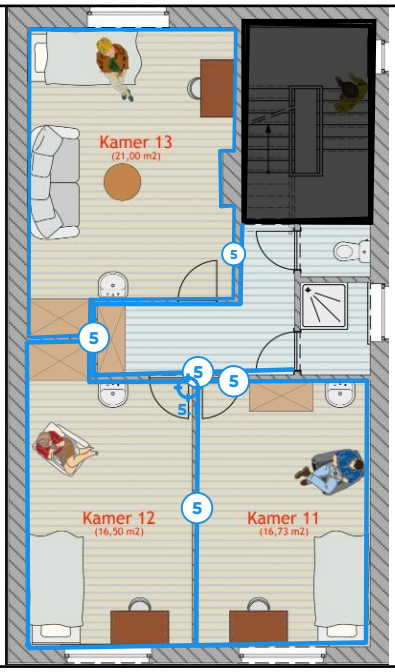
Plan 1.5: V+1

Beschrijving	Type	Actie
5. Pleisterwerk muren	Geen asbest	-
5.1 Code: MM-01	Mengmonster	-

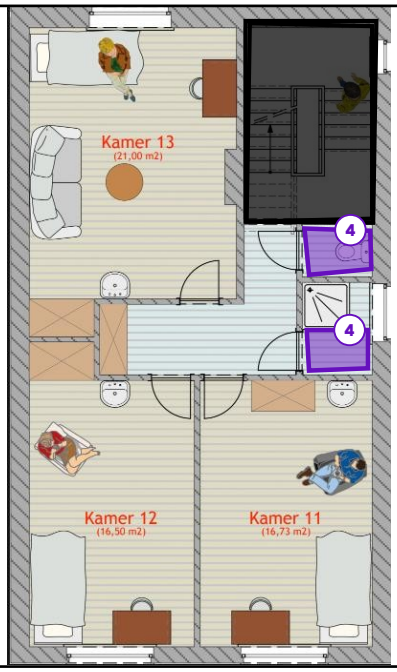
Plan 1.6: V+1

Beschrijving	Type	Actie
4. Tegellijm wand/vloertegels/plinten	Advies	-

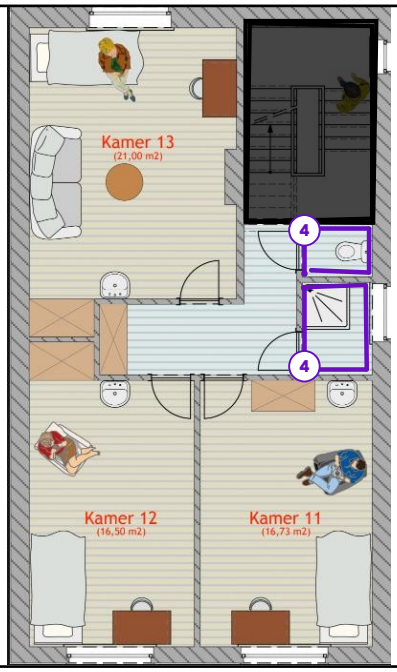
Plan 1.7: V+1

Beschrijving	Type	Actie
4. Tegellijm wand/vloertegels/plinten	Advies	-

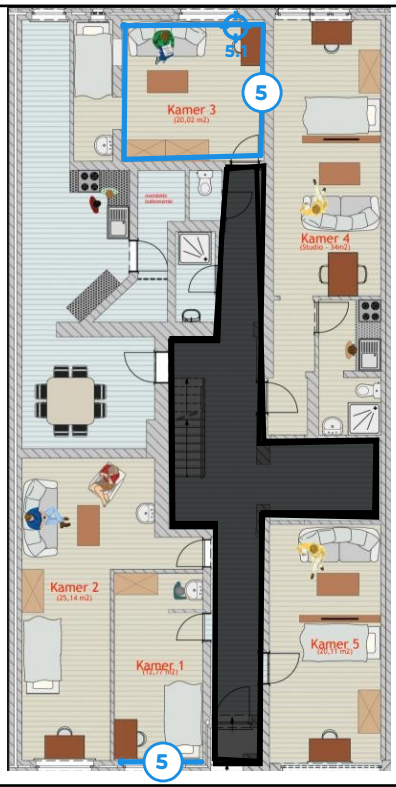
Plan 1.9: Gelijkvloers

Beschrijving	Type	Actie
5. Pleisterwerk muren	Geen asbest	-
5.1 Code: MM-01	Mengmonster	-

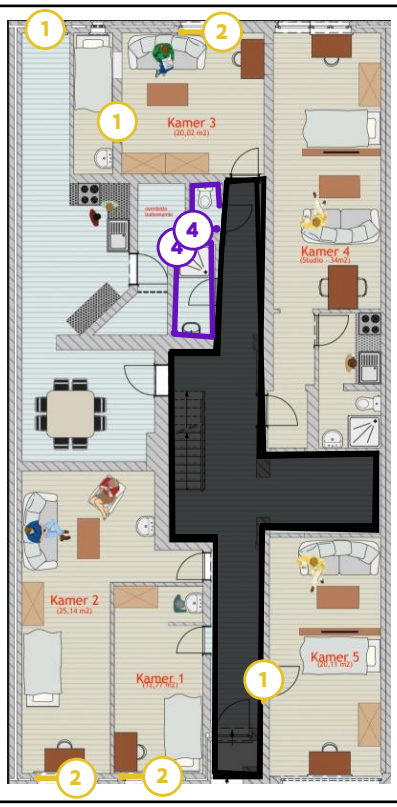
Plan 1.10: Gelijkvloers

Beschrijving	Type	Actie
1. Deurdorpels	Asbestmateriaal	Zorgvuldig beheren
2. Venstertabletten (slaapkamers)	Asbestmateriaal	Zorgvuldig beheren
4. Tegellijm wand/vloertegels/plinten	Advies	-

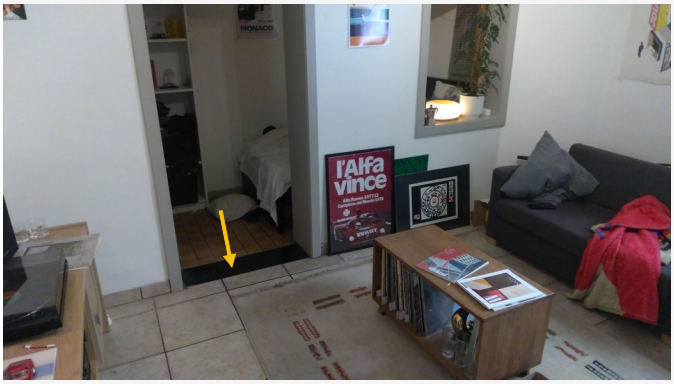
Fiche 1: Deurdorpels

Het asbestmateriaal valt onder de mijlpaal van 2040.

Eindbeoordeling materiaalrisico	Laag materiaalrisico en/of verlaagde kans op vezelvrijgave

Beschrijving	Deurdorpels
Omgeving	Binnen
Primaire drager	Vloer
Asbestmateriaal	Plaat, paneel, tablet - Type Massal
Bindmiddel van asbestmateriaal	Cement
Gebondenheid op basis van bindmiddel	Hecht
Hoeveelheid (oppervlakte - dikte - aantal)	• 0,20 m^2 - 2,00 cm - 3 stuks
Totaal volume	0,012 m^3
Eenvoudig bereikbaar	Ja
Bevestigingswijze	• Verlijmd, ingegoten, versmeerd
Identificatiemethode	De asbestdeskundige beoordeelt het materiaal als asbestverdacht en dus asbesthoudend, en dit zonder monstername. Motivatie: De opdrachtgever weigert om het materiaal te laten bemonsteren.
Destructieve handeling voor identificatie	Nee

- Zorg voor een veilig beheer. Vermijd het beschadigen van het asbestmateriaal. Controleer de toestand jaarlijks op wijzigingen.
- Voer bijkomende staalname(s) uit.

- Eenvoudige handelingen: mag via doe-het-zelf of door werknemer(s) met opleidingsattest eenvoudige handelingen
  In één geheel verwijderen, dubbel verpakken en afvoeren naar het containerpark. Fixeer of bevochtig de toepassing steeds vóór en tijdens de verwijdering. De toepassing mag niet breken en stofvorming moet vermeden worden.

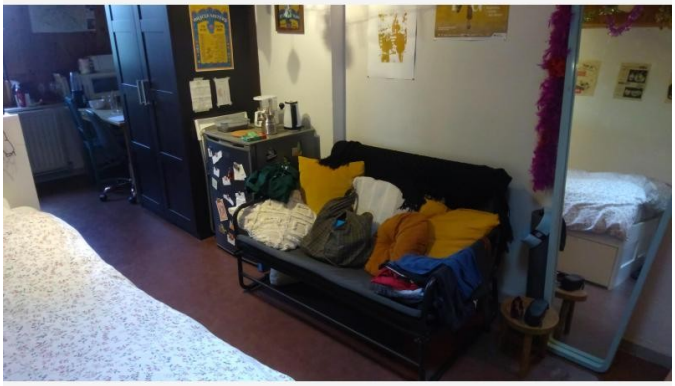
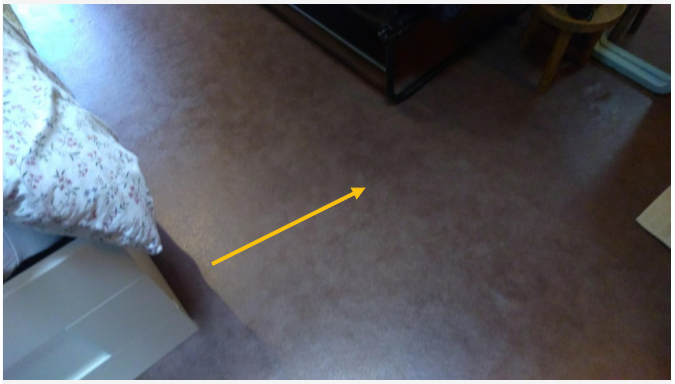
Fiche 3: Vinylvloer (niet verdacht)

Deze vinylvloeren werden gecontroleerd en zijn niet verdacht.

Flexibel en geen viltlaag aanwezig.

Let wel: hieronder kunnen steeds asbestverdachte vinylvloeren verborgen zitten. U kan hiervoor een aanvullend destructief onderzoek laten uitvoeren.

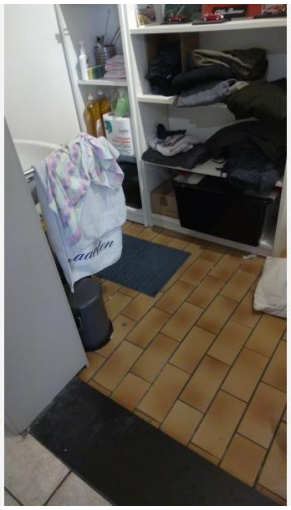
Fiche 4: Tegellijm wand/vloertegels/plinten

Betreft de tegellijm achter deze wand/vloertegels. Er bestaat steeds een mogelijke kans dat deze asbesthoudend is.

Voor 100% zekerheid kan u een aanvullend destructief onderzoek laten uitvoeren.

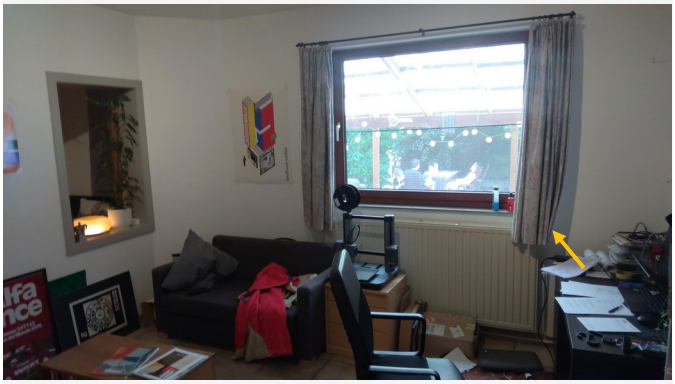
Fiche 5: Pleisterwerk muren

Geen asbest

#	Type	Referentie	Resultaat
5.1	Mengmonster	MM-01	Geen asbest

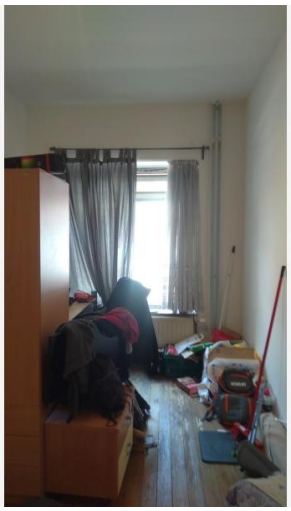
Beschrijving	Notitie	Terug te vinden op plannen
Fiche 6: Mastiek ramen	De mastiek van alle ramen werd gecontroleerd en is niet verdacht. Betreft silicone.	-
