Asbestinventarisattest

Nieuwe Kuilenweg 85/1, 3600 Genk

Attestnummer : **20260608-000480.000**
Uitgegeven op : **08.06.2026**
Geldig tot : **Onbeperkt** (tenzij de toestand wijzigt)

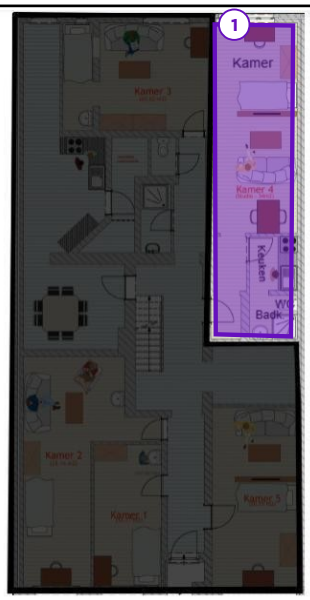
Plan 1.3: Gelijkvloers

Beschrijving	Type	Actie
1. Tegellijm wand/vloertegels/plinten	Advies	-
