Asbestinventarisattest

Nieuwe Kuilenweg 85, 3600 Genk
Gemeenschappelijke delen

Attestnummer : **20260613-000094.000**
Uitgegeven op : **13.06.2026**
Geldig tot : **13.06.2036**

Niet-asbestveilig

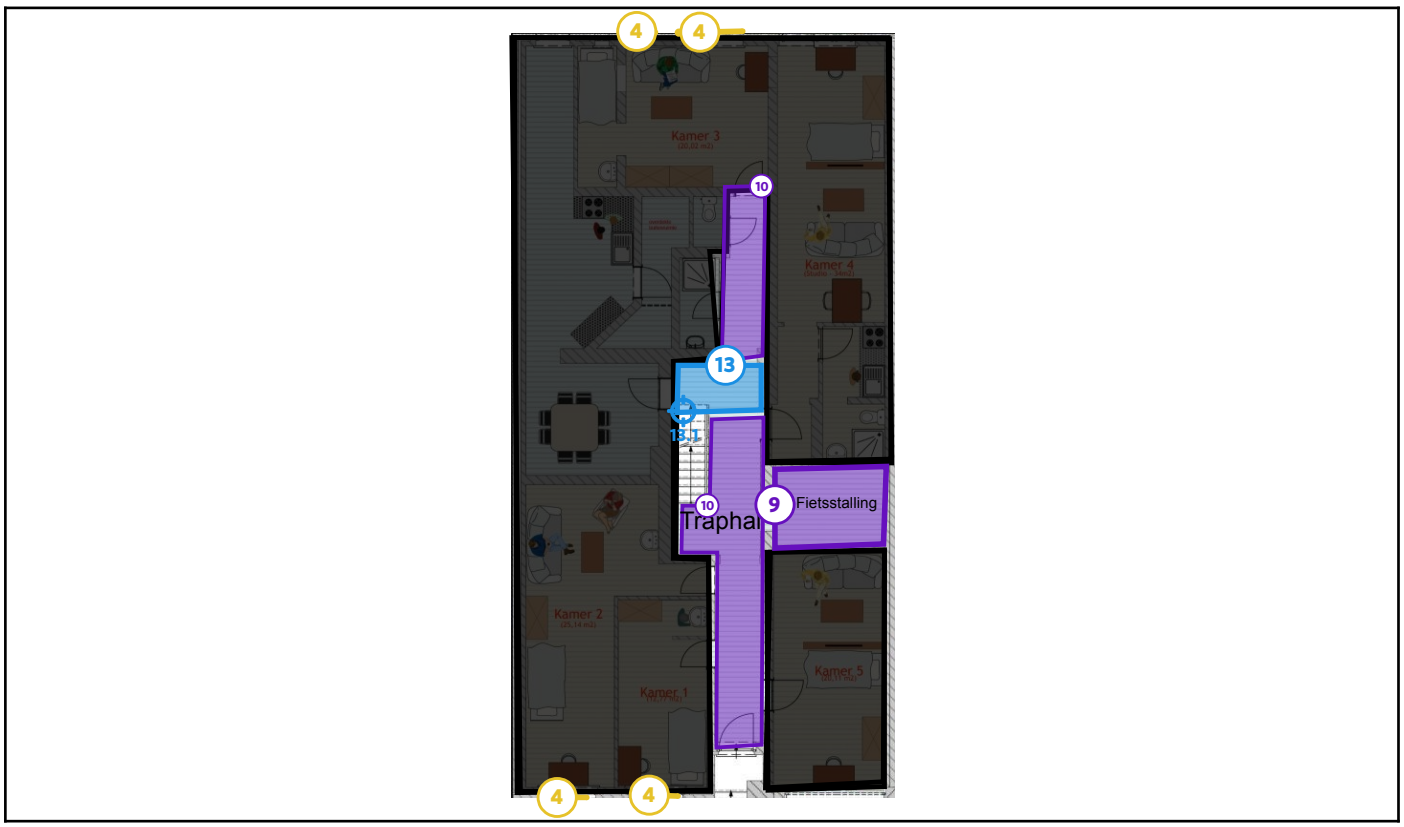
Plan 1.9: Gelijkvloers

Beschrijving	Type	Actie
4. Venstertabletten (buitenkant)	Asbestmateriaal	Zorgvuldig beheren
9. Plafondtegels (fietsenstalling)	Advies	-
10. Valse wanden/plafonds	Advies	-
13. Pleisterwerk trappenhal	Geen asbest	-
13.1 Code: MM-01	Mengmonster	-

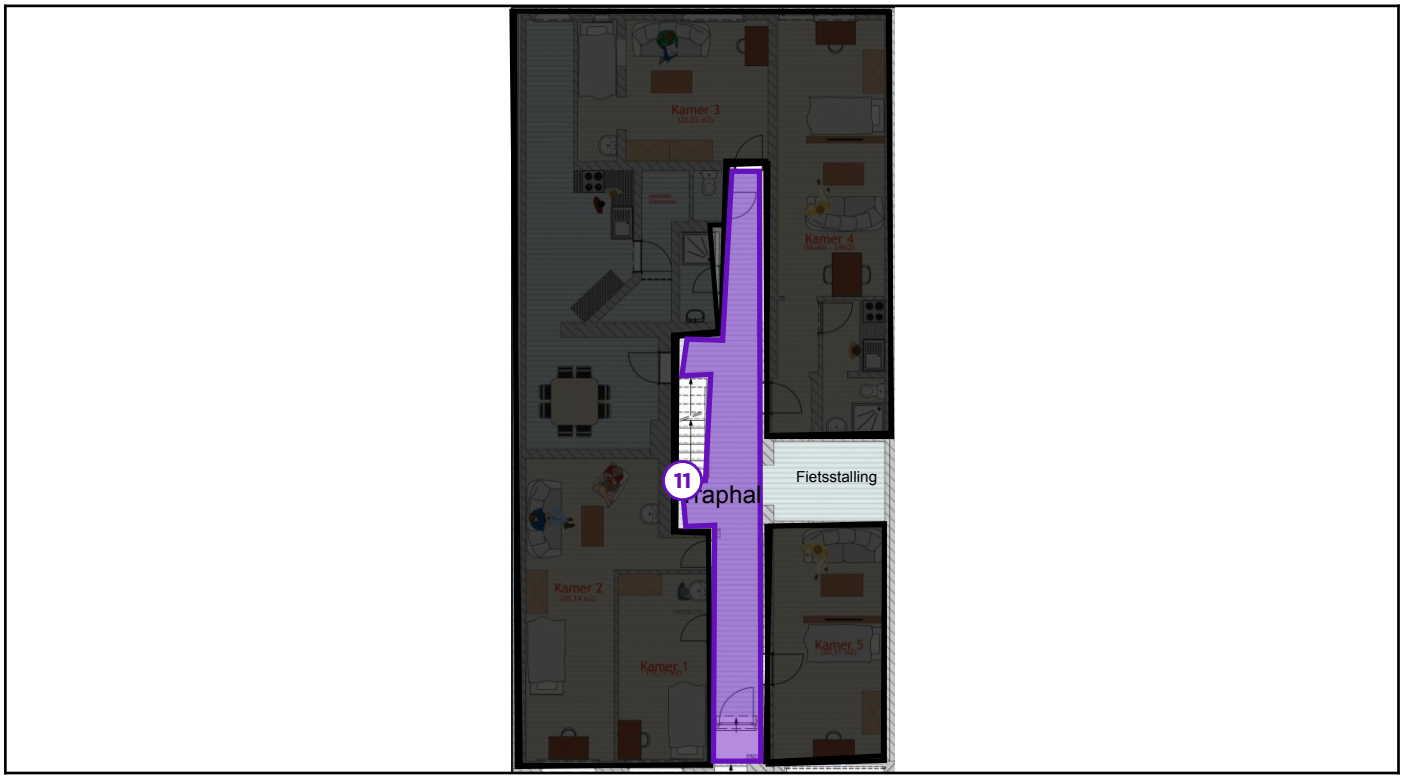
Plan 1.11: Gelijkvloers

Beschrijving	Type	Actie
11. Tegellijm wand/vloertegels/plinten	Advies	-

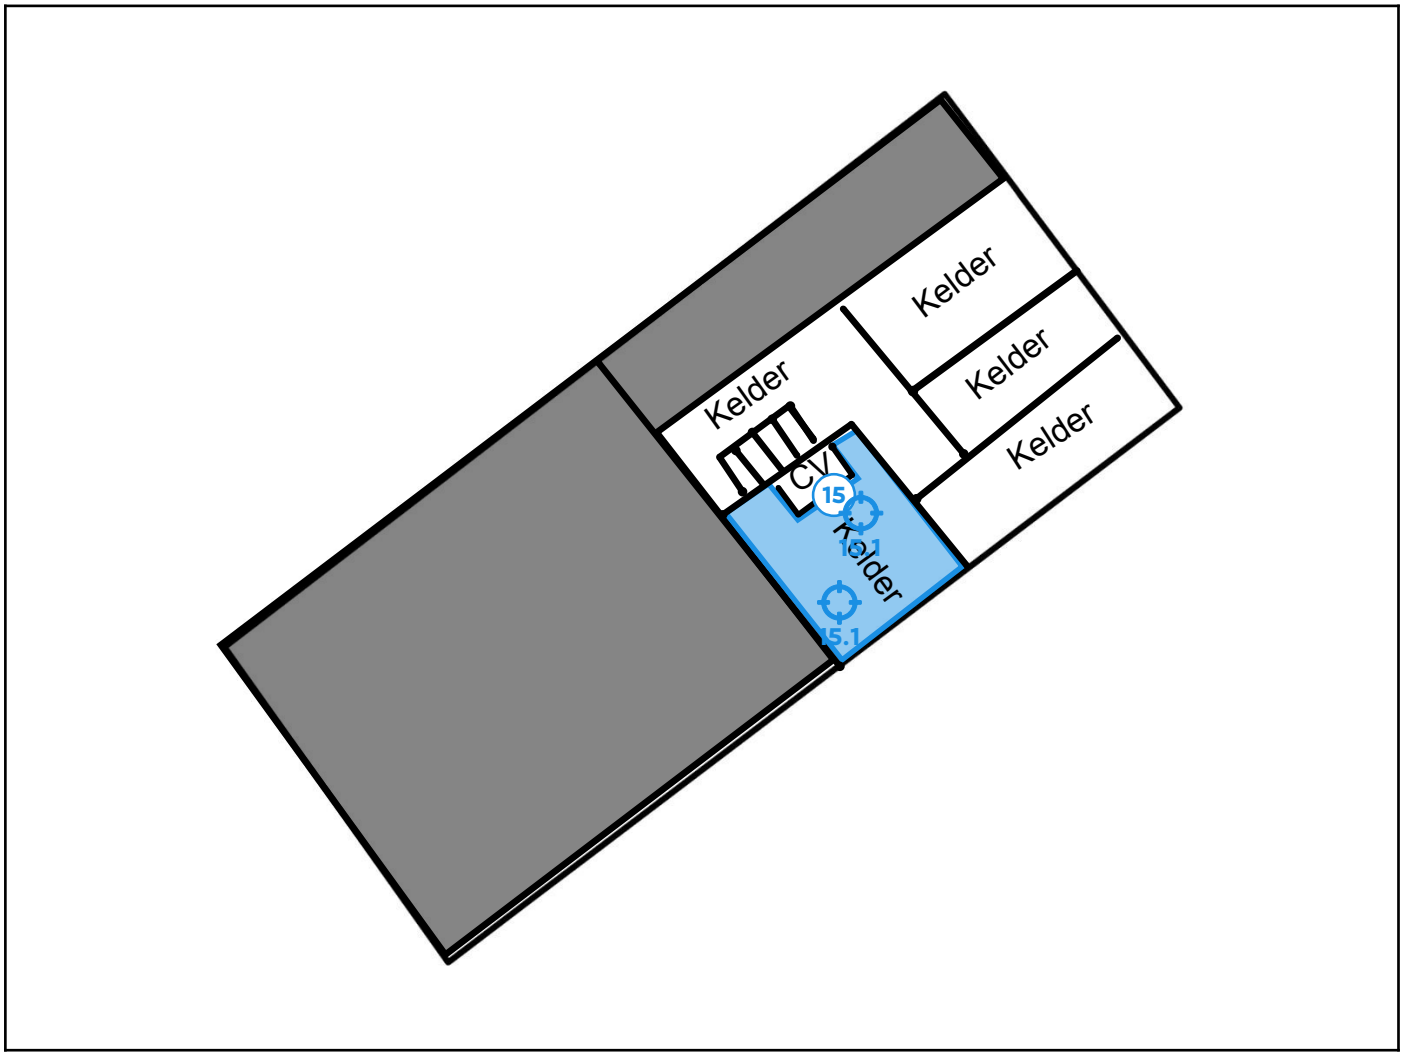
Plan 1.12: Kelder

Beschrijving	Type	Actie
15. Pleisterwerk plafond (kelderruimte)	Geen asbest	-
15.1 Code: MM-02	Mengmonster	-

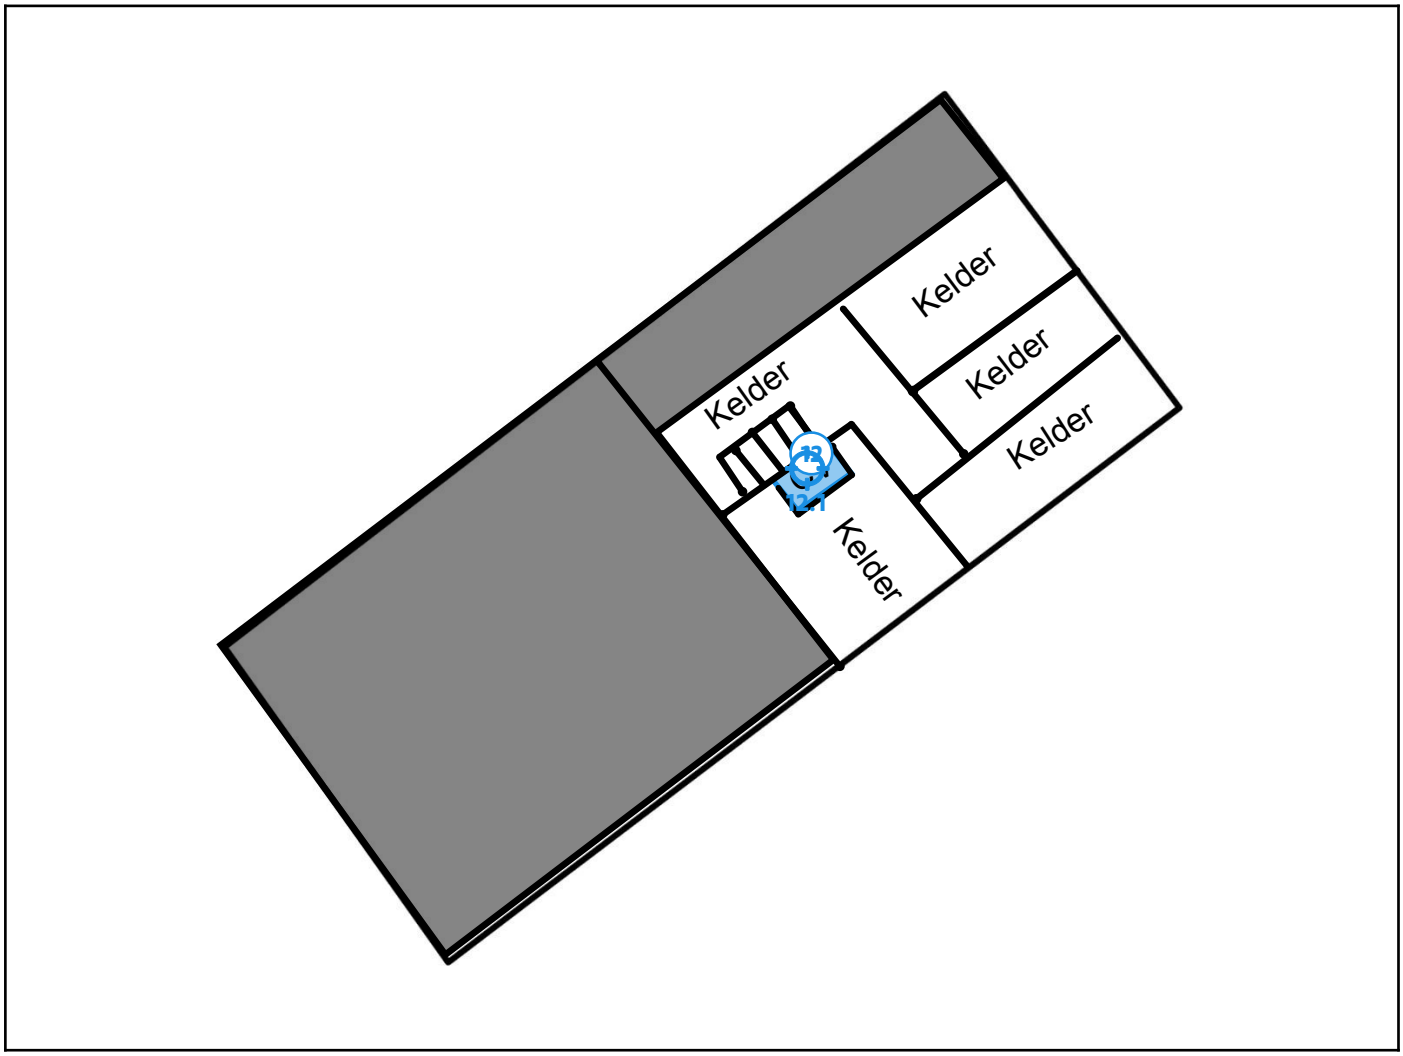
Plan 1.13: Kelder

Beschrijving	Type	Actie
12. Pical (plafondplaten cv-ruimte)	Geen asbest	-
12.1 Code: MM-03	Puntmonster	-

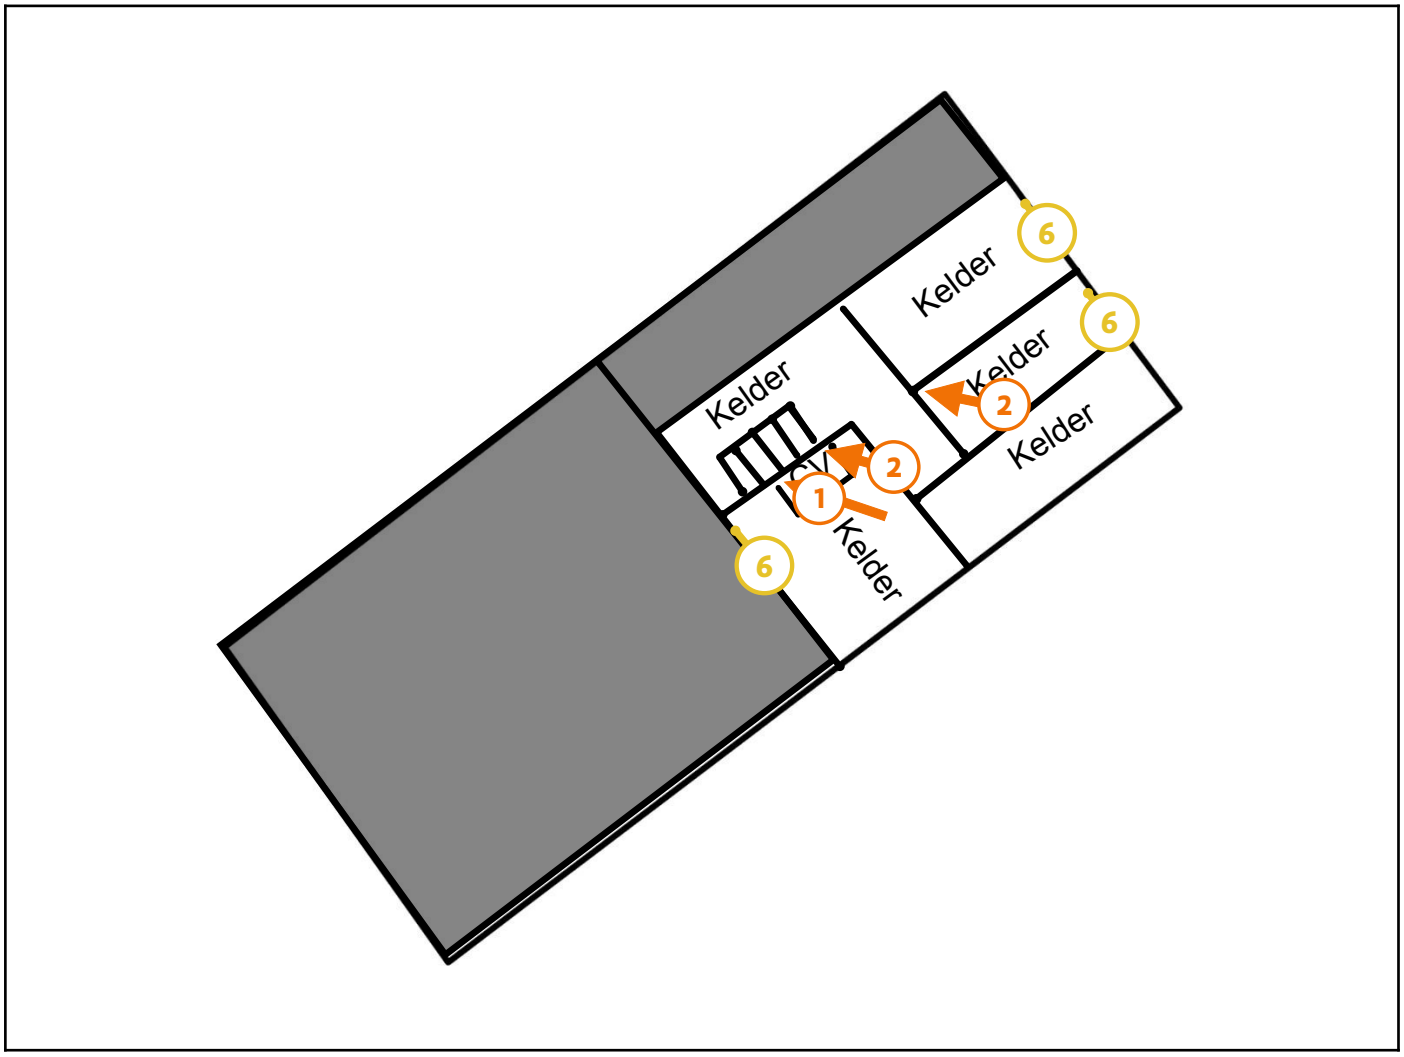
Plan 1.15: Kelder

Beschrijving	Type	Actie
1. Schouwschuif (cv-ruimte)	Asbestmateriaal	Verwijderen
2. Buizen (kelder)	Asbestmateriaal	Verwijderen
6. Mastiek (ramen kelder)	Asbestmateriaal	Zorgvuldig beheren

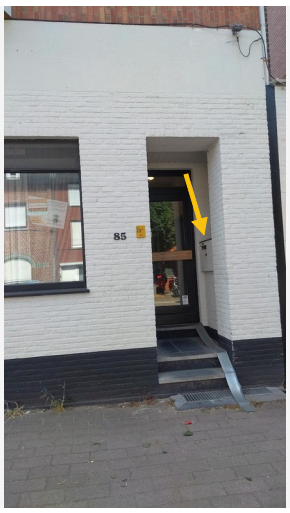
Fiche 5: Tablet (brievenbus inkomdeur)

Eindbeoordeling materiaalrisico	Laag materiaalrisico en/of verlaagde kans op vezelvrijgave

Beschrijving	Tablet (brievenbus inkomdeur)
Omgeving	Buiten
Primaire drager	Wand vrijstaand (scheidingsmuur, ...)
Asbestmateriaal	Plaat, paneel, tablet - Type Massal
Bindmiddel van asbestmateriaal	Cement
Gebondenheid op basis van bindmiddel	Hecht
Hoeveelheid (oppervlakte - dikte - aantal)	• 0,20 m^2 - 2,00 cm - 1 stuk
Totaal volume	0,004 m^3
Eenvoudig bereikbaar	Ja
Bevestigingswijze	• Verlijmd, ingegoten, versmeerd
Identificatiemethode	De asbestdeskundige beoordeelt het materiaal als asbestverdacht en dus asbesthoudend, en dit zonder monstername. Motivatie: De opdrachtgever weigert om het materiaal te laten bemonsteren.
Destructieve handeling voor identificatie	Nee

- Zorg voor een veilig beheer. Vermijd het beschadigen van het asbestmateriaal. Controleer de toestand jaarlijks op wijzigingen.
- Voer bijkomende staalname(s) uit.

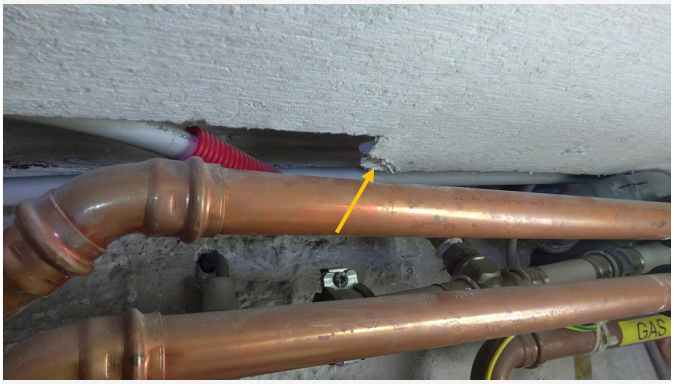
Fiche 12: Pical (plafondplaten cv-ruimte)

Geen asbest

Beschrijving	Pical (plafondplaten cv-ruimte)
Omgeving	Binnen
Primaire drager	Plafond
Bindmiddel van materiaal	Calciumsilicaat
Gebondenheid op basis van bindmiddel	Niet-hechtgebonden
Hoeveelheid (oppervlakte - dikte - aantal)	• 1,50 m^2 - 1,00 cm - 1 stuk
Totaal volume	0,015 m^3
Identificatiemethode	Een monstername door de asbestdeskundige met laboanalyse door een asbestlabo.
Destructieve handeling voor identificatie	Nee

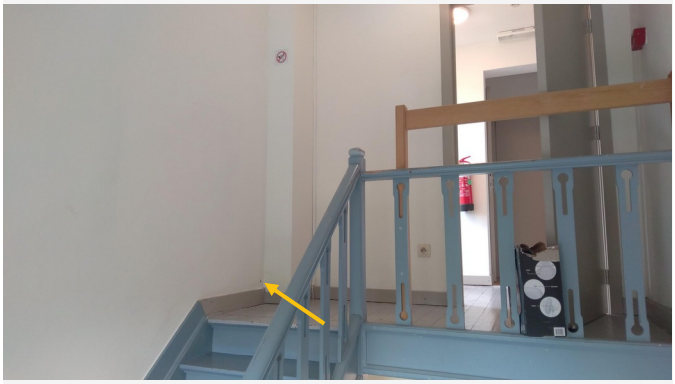
Fiche 13: Pleisterwerk trappenhal

Geen asbest
