Asbestinventarisattest

Pamelenstraat 10, 3380 Glabbeek

Attestnummer : **20260907-000239.001**
Uitgegeven op : **07.09.2026**
Geldig tot : **07.09.2036**

Niet-asbestveilig

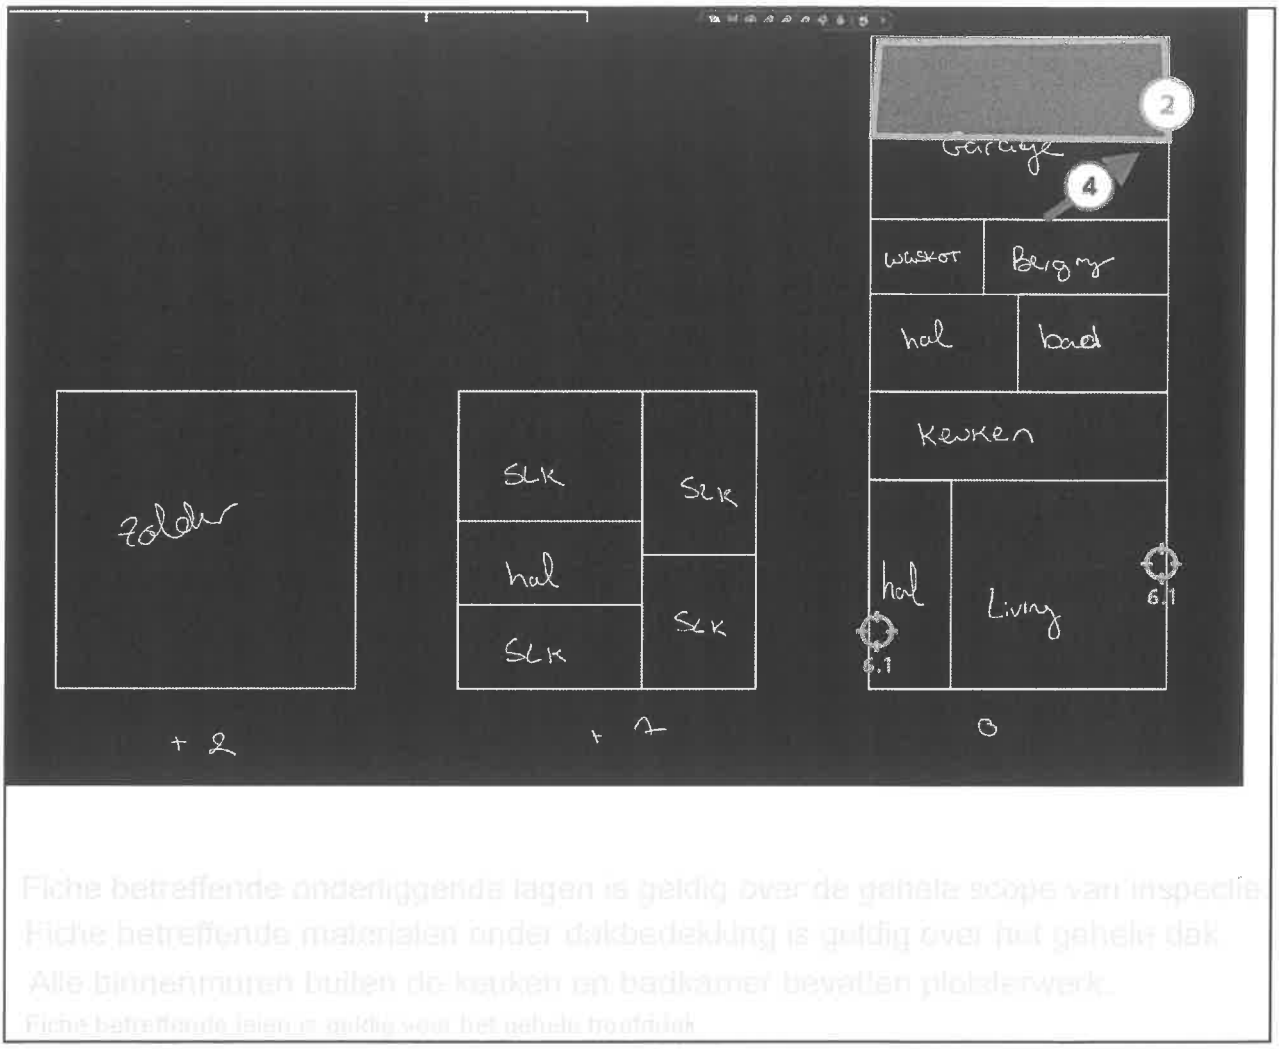
Plan 1.1: Plan

Beschrijving	Type	Actie
1. Leien	Asbestmateriaal	Verwijderen
2. Golfplaten	Asbestmateriaal	Verwijderen
3. Materialen onder dakbedekking - onderdakplaten	Beperking	-
4. Stookinstallatie	Beperking	-

5. Onderliggende lagen - vloeren - plafonden - tegels	Advies	-
6. Pleisterwerk muur	Geen asbest	-
6.1 Code: MM01 Pleisterwerk muur	Mengmonster	-

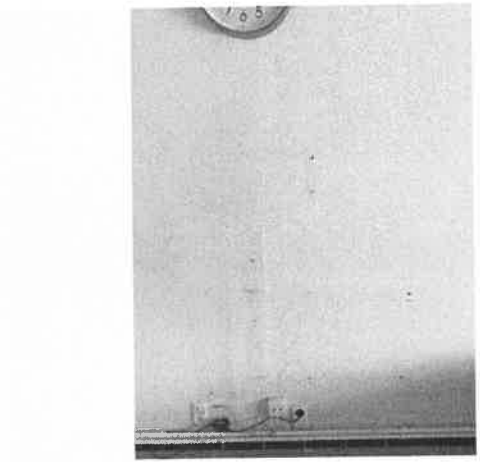
Fiche 6: Pleisterwerk muur

Geen asbest

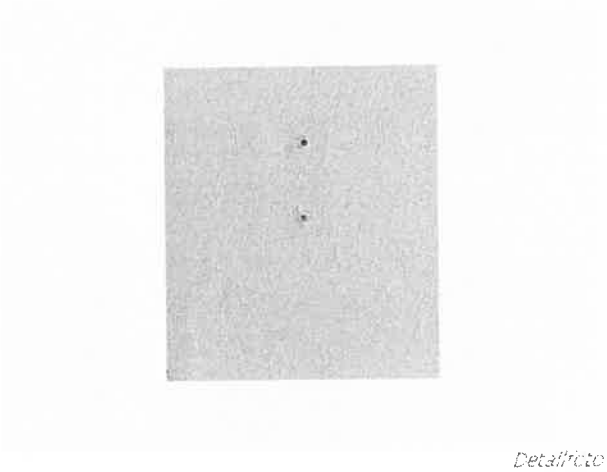
#	Type	Referentie	Resultaat
6.1	Mengmonster	MM01 Pleisterwerk muur	Geen asbest
