Asbestinventarisattest

Winkselsesteenweg 1, 3020 Herent

Attestnummer : **20241217-000313.000**
Uitgegeven op : **17.12.2024**
Geldig tot : **17.12.2034**

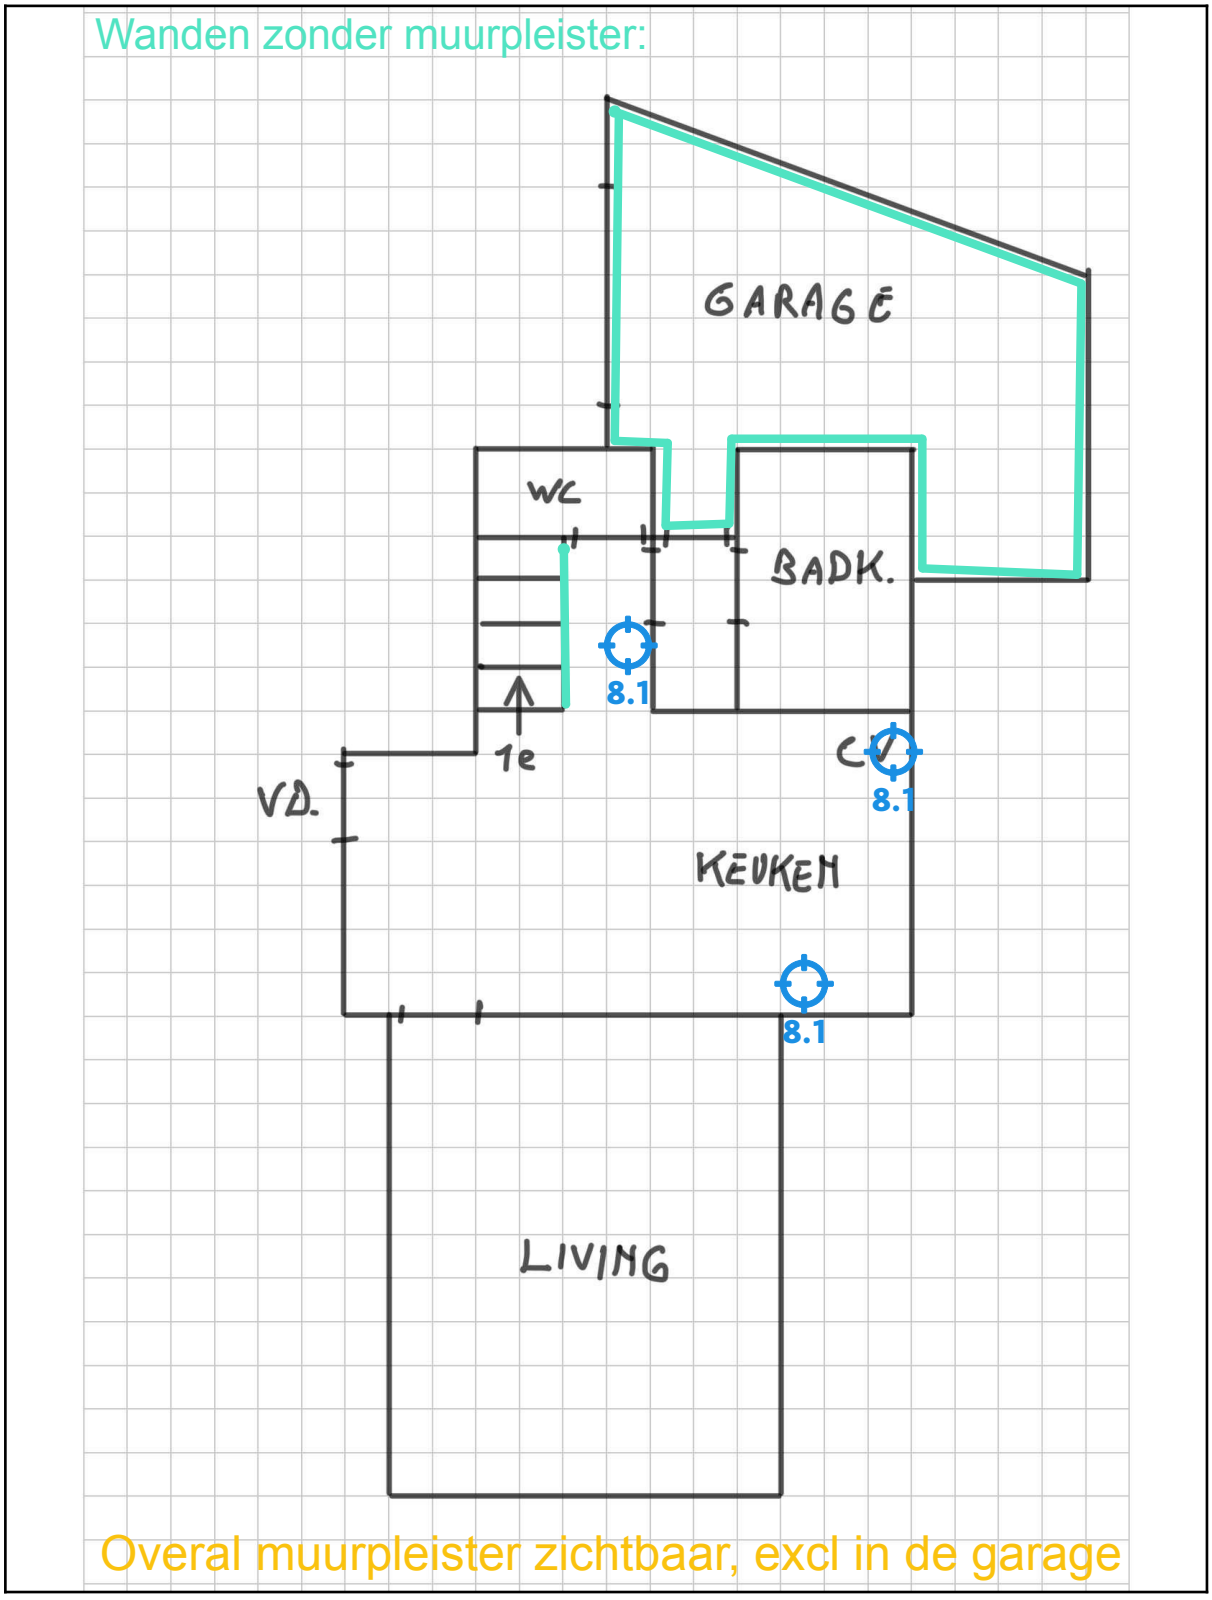
Plan 1.1: Gelijkvloers

8. Pleisterwerk muur	Geen asbest	-
8.1 Code: 1	Mengmonster	-

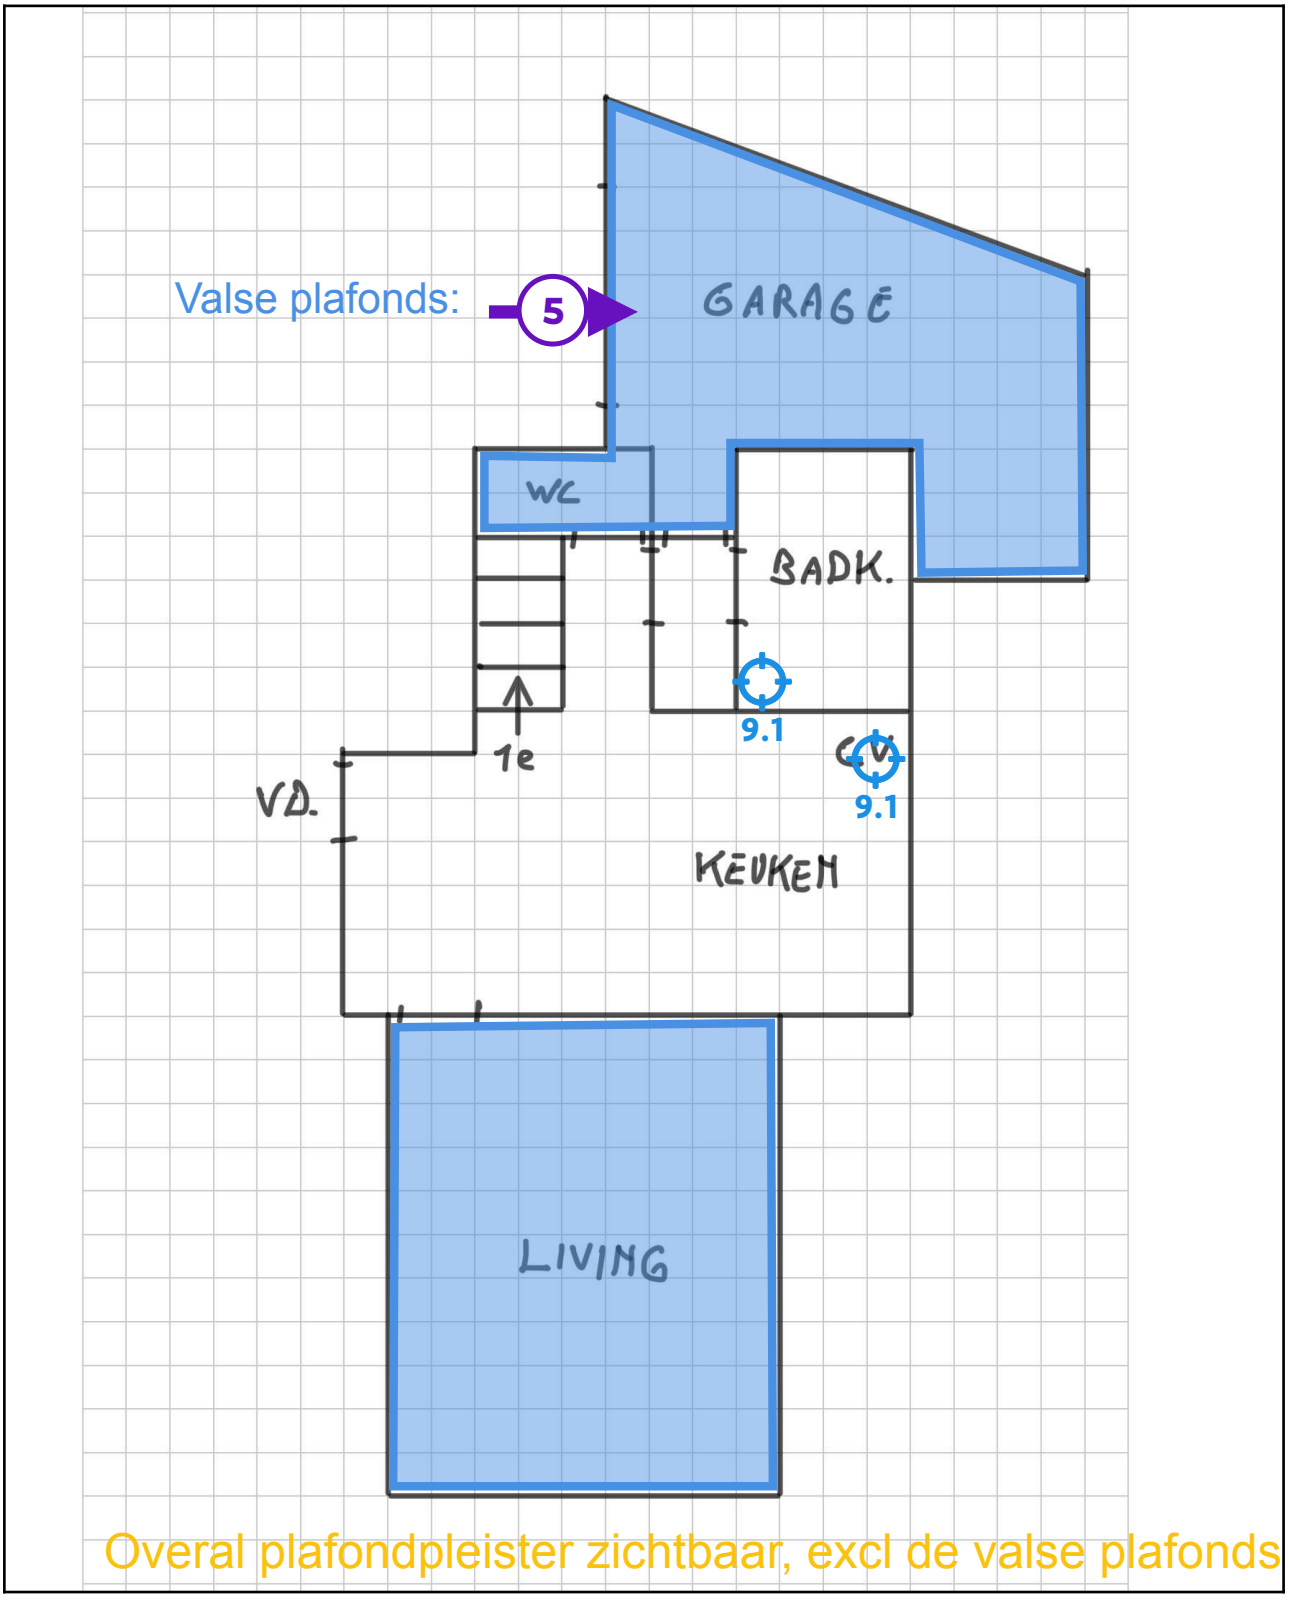
Plan 1.2: Gelijkvloers

5. Valse plafonds (geen pleisterwerk zichtbaar)	Advies	-
9. Pleisterwerk plafond	Geen asbest	-
9.1 Code: 3	Mengmonster	-

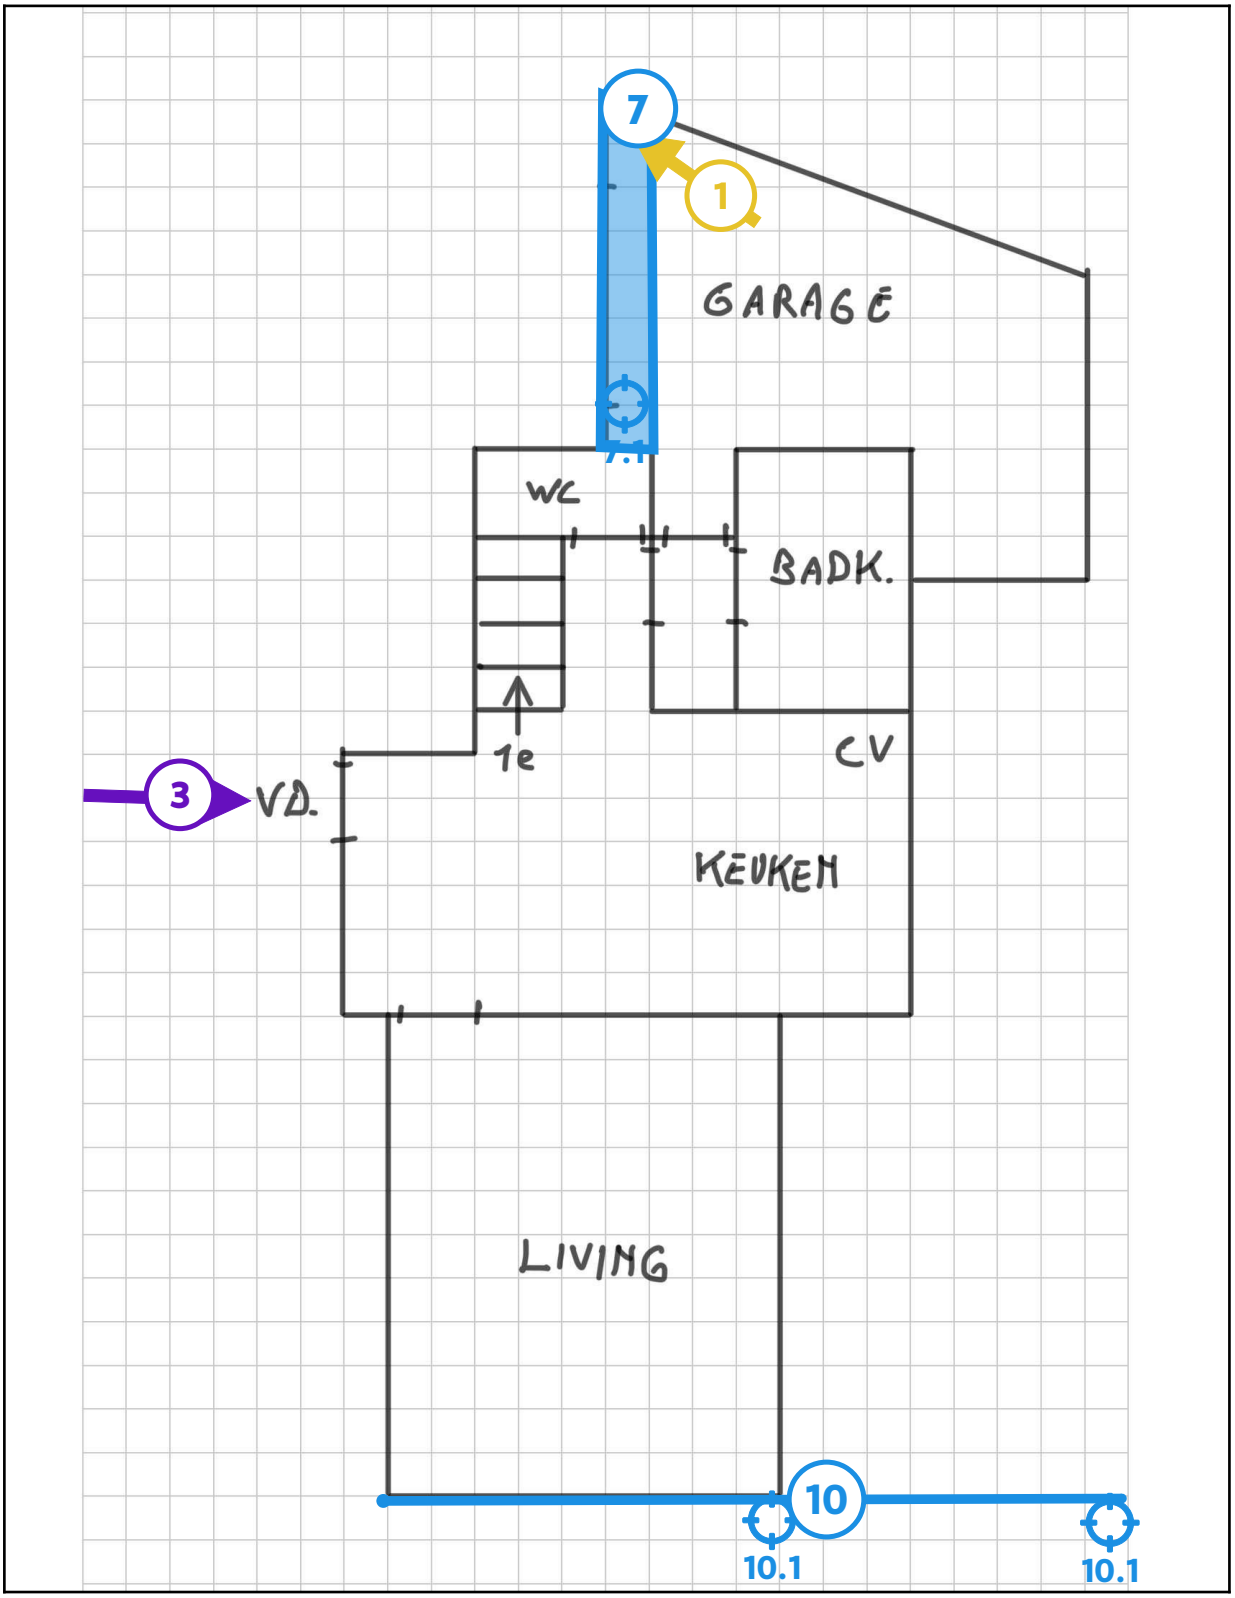
Plan 1.3: Gelijkvloers

1. AC buis met gele gasleiding doorheen (eigendom van netbeheerder?)	Asbestmateriaal	Zorgvuldig beheren
3. Inspectiegebied	Advies	-
7. Roofing (met staalname)	Geen asbest	-
7.1 Code: 2	Mengmonster	-
10. Crepi (gemeenschappelijke delen)	Geen asbest	-
10.1 Code: s2	Mengmonster	-

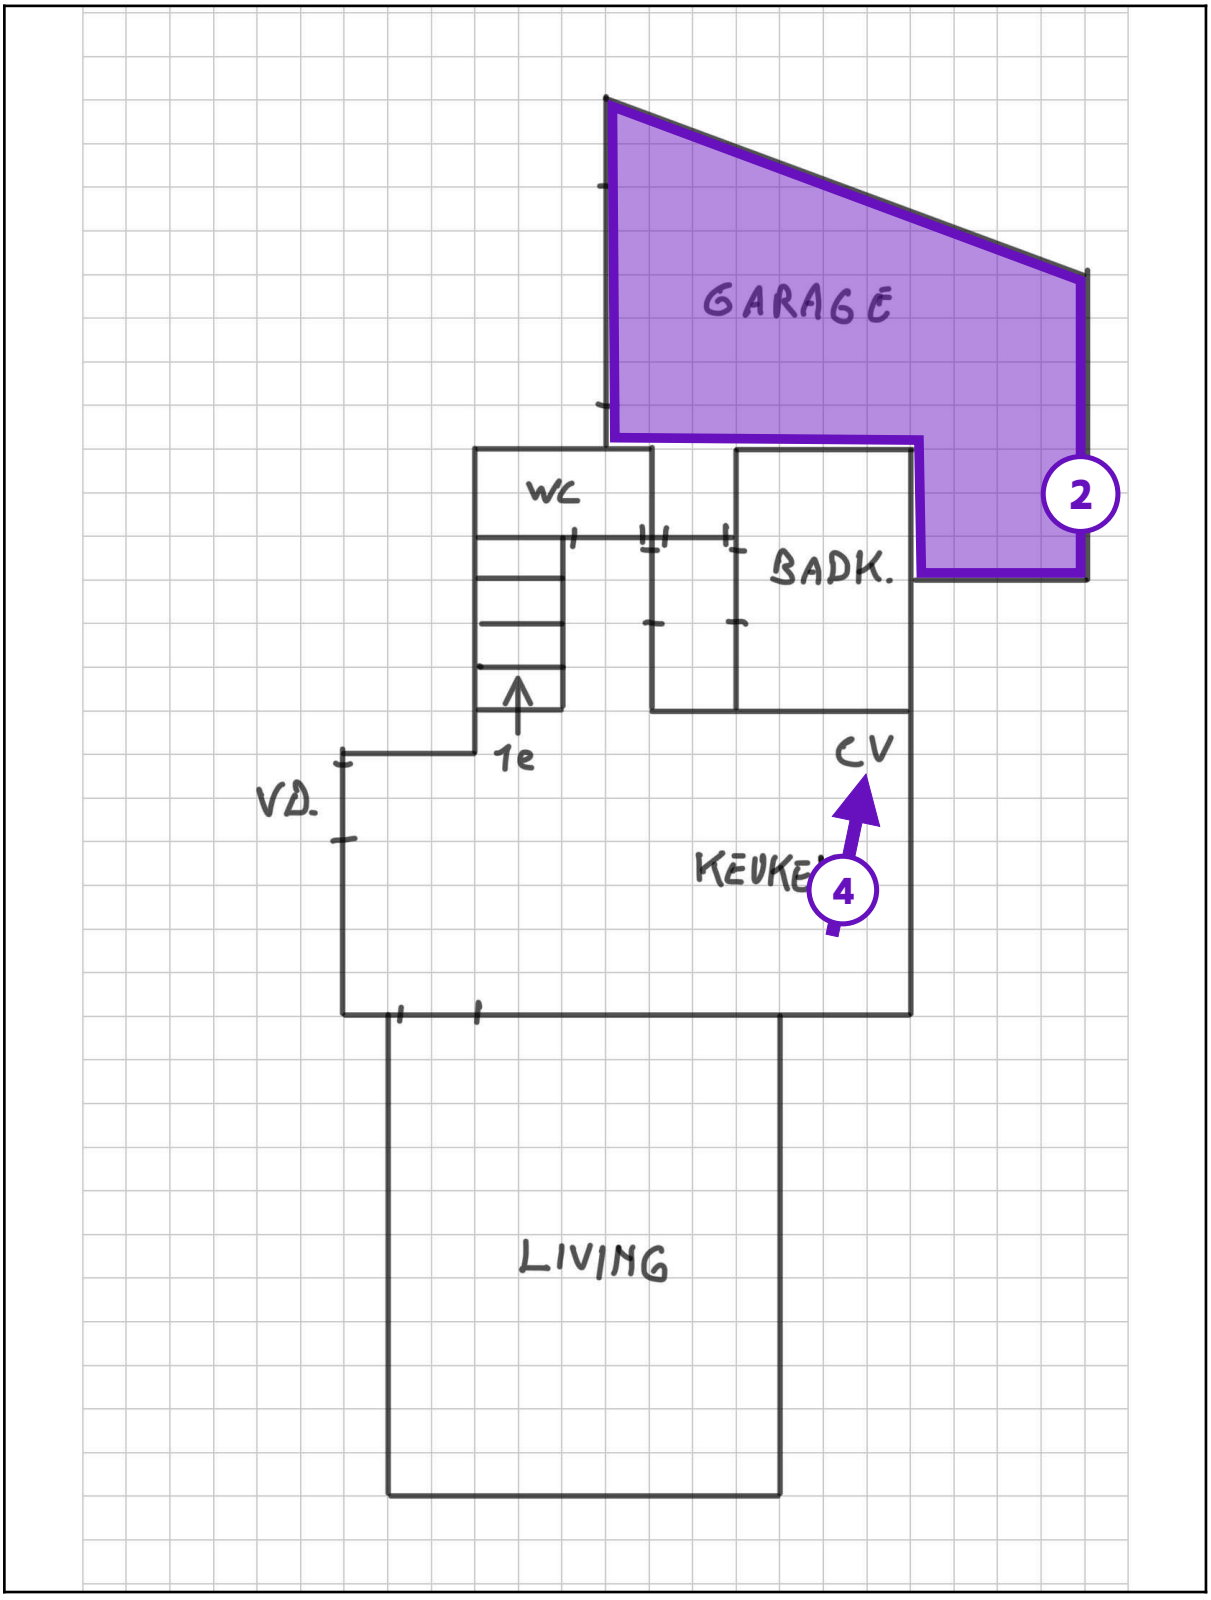
Plan 1.4: Gelijkvloers

2. Dakbedekking niet verdacht	Advies	-
4. HVAC-installatie: geen gegevens gekend , type of bouwjaar	Advies	-

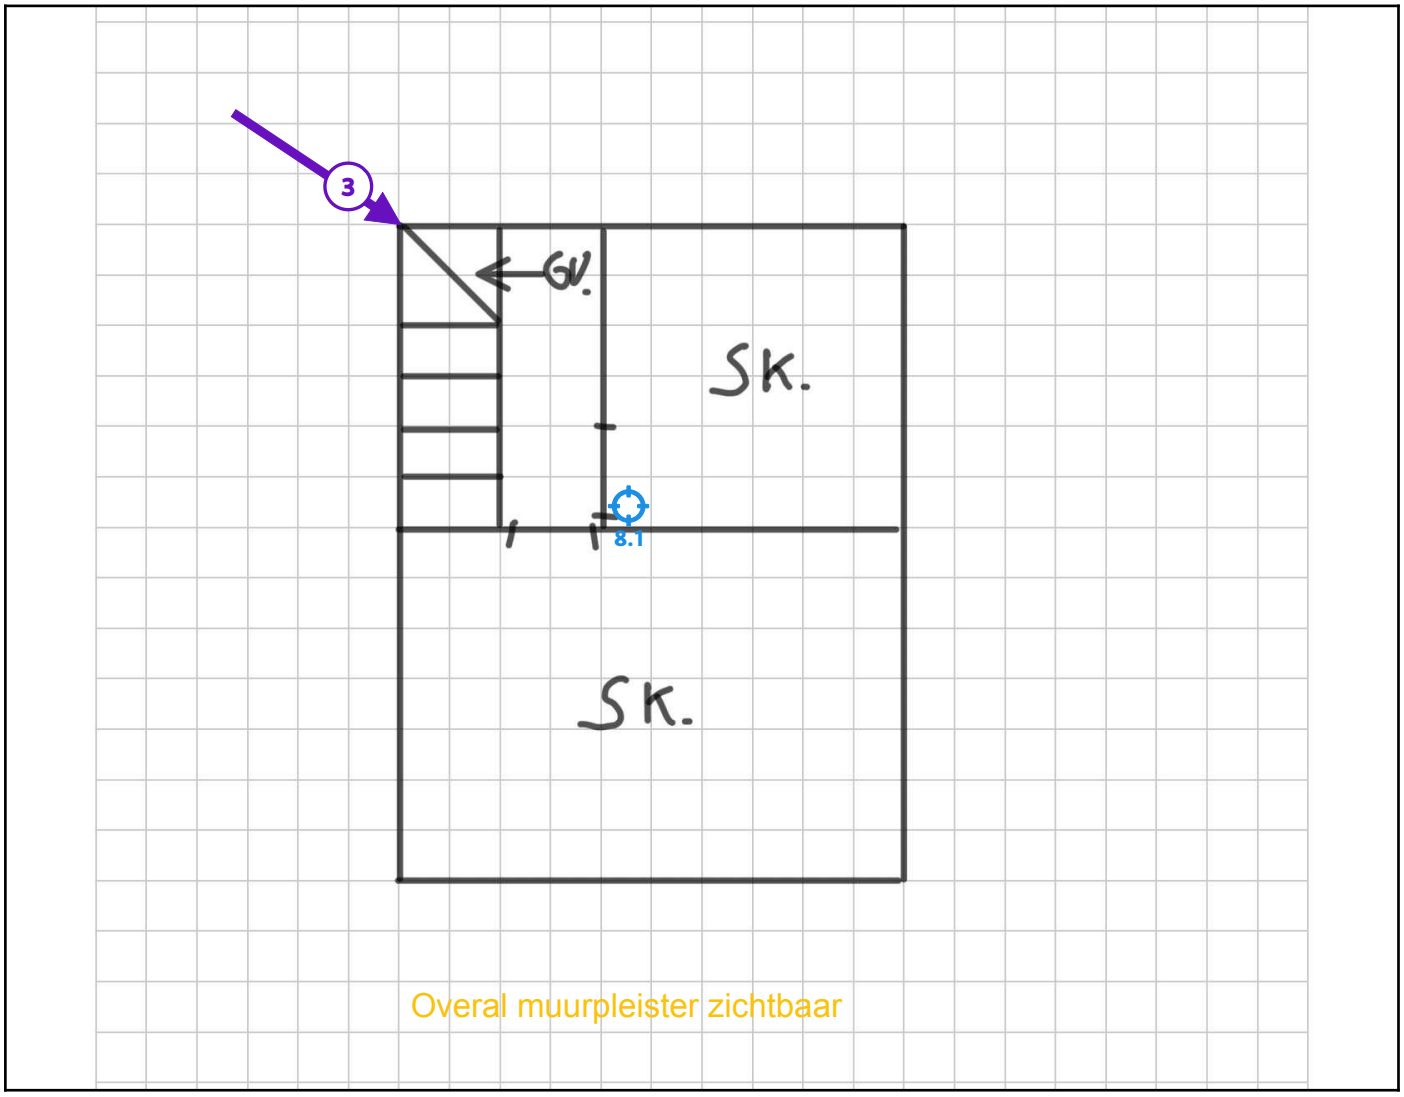
Plan 1.5: 1e verdiep

Beschrijving	Type	Actie
3. Inspectiegebied	Advies	-
8. Pleisterwerk muur	Geen asbest	-
8.1 Code: 1	Mengmonster	-

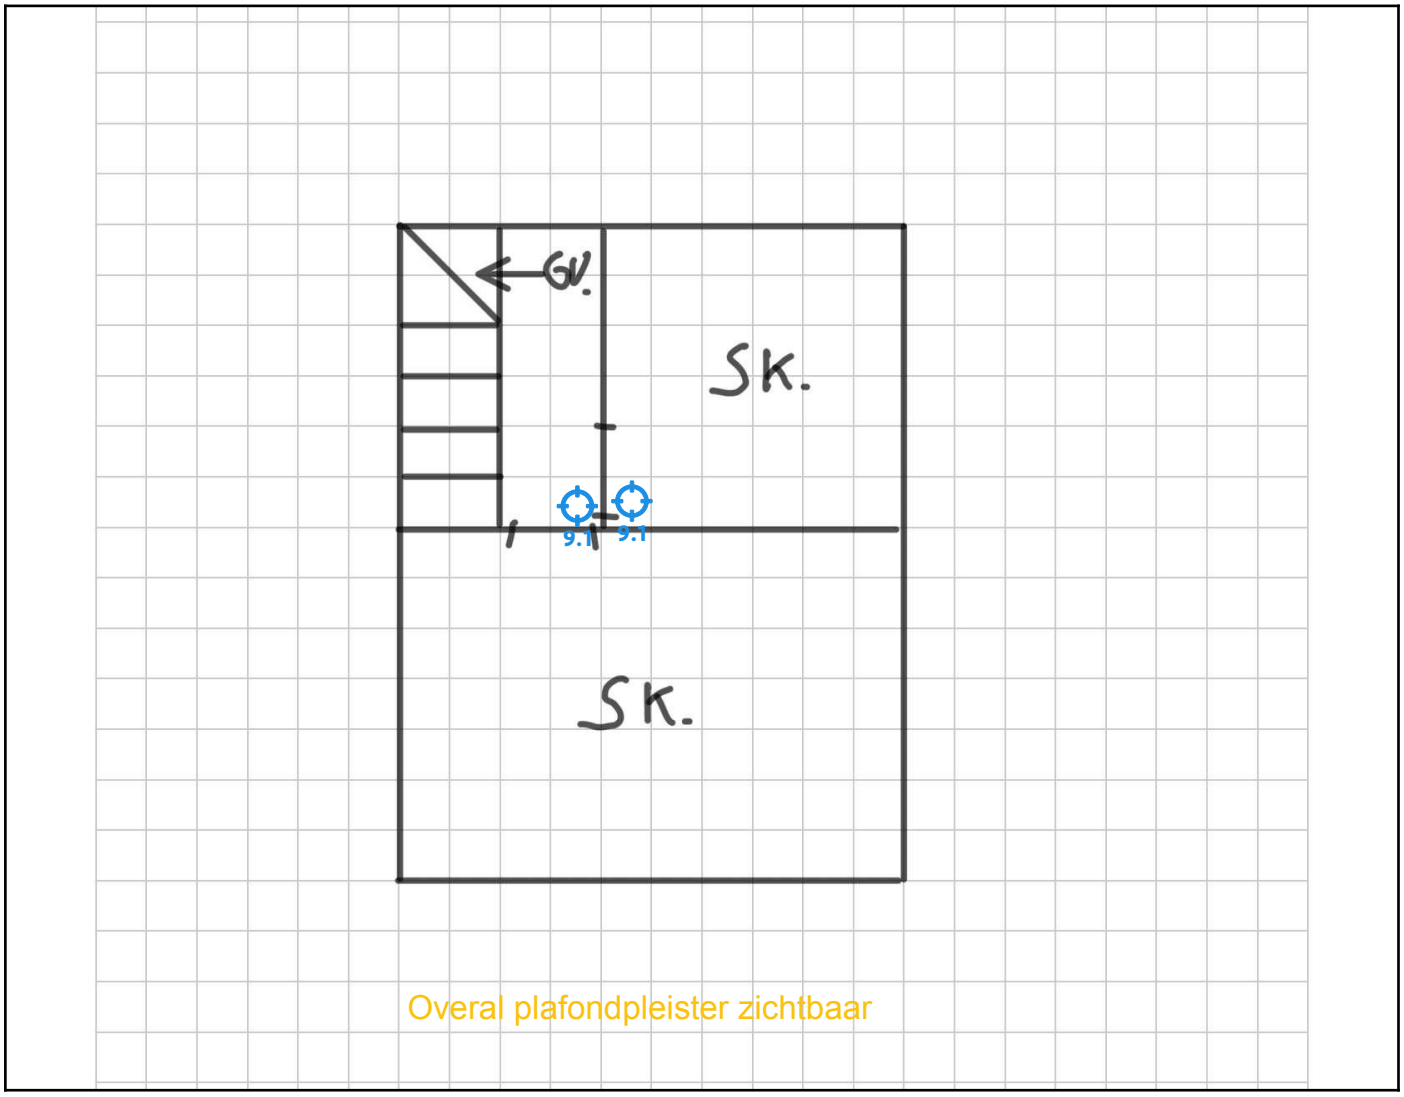
Plan 1.6: 1e verdiep

Beschrijving	Type	Actie
9. Pleisterwerk plafond	Geen asbest	-
9.1 Code: 3	Mengmonster	-

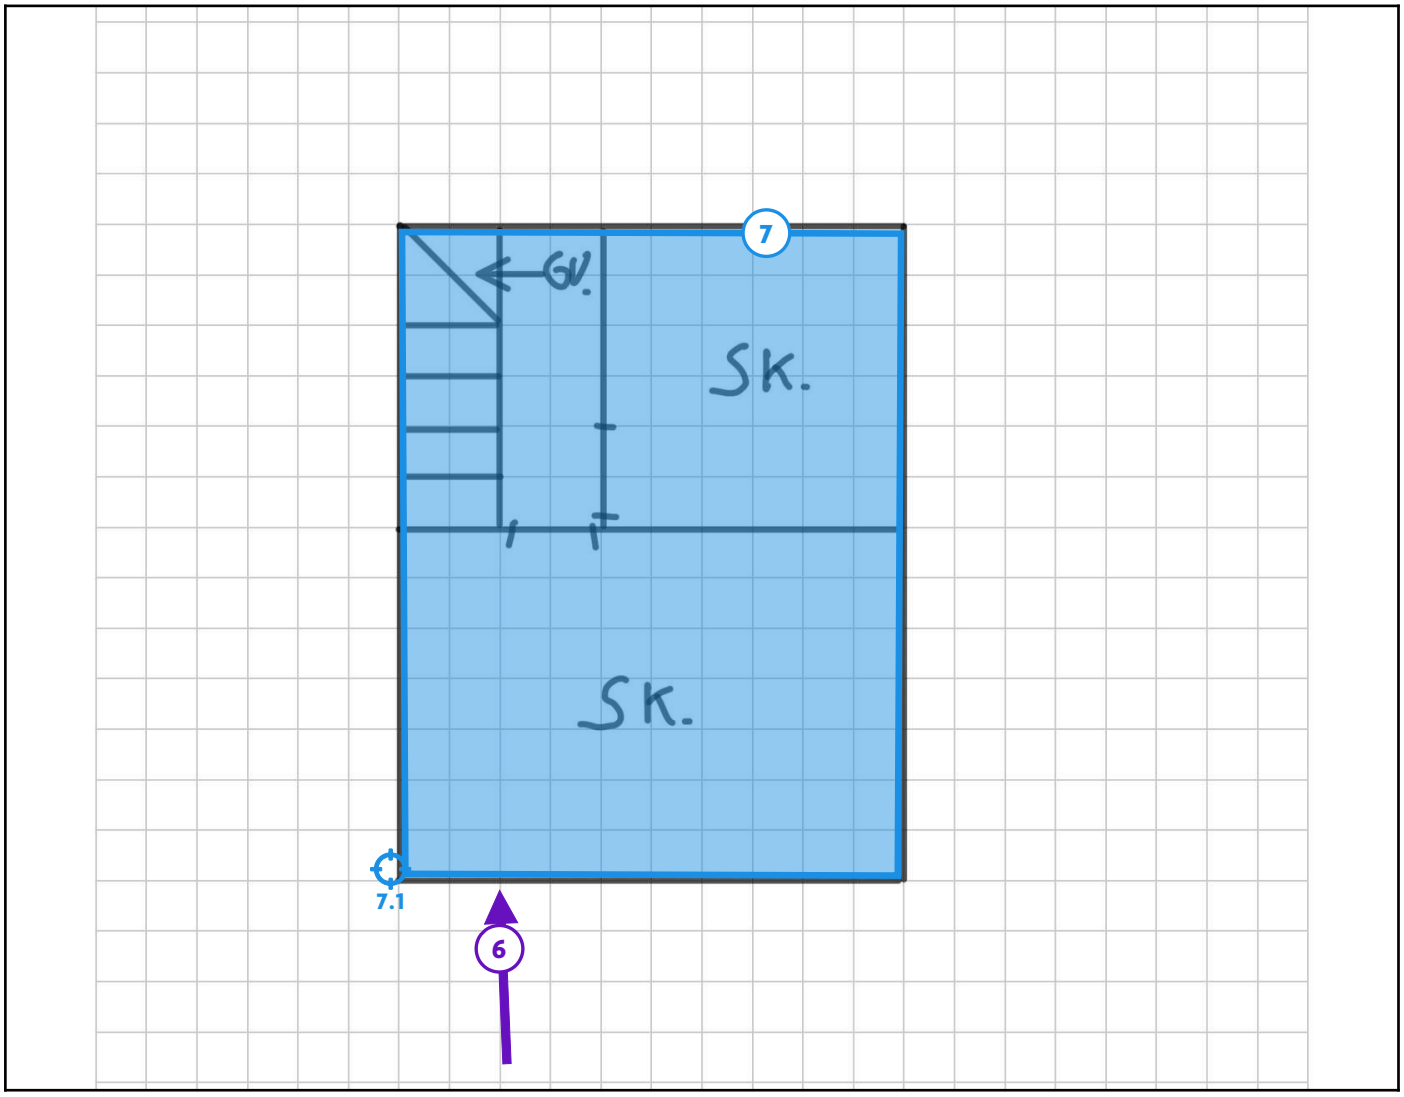
Plan 1.7: 1e verdiep

Beschrijving	Type	Actie
6. Schouwbuis (gemeenschappelijke delen)	Advies	-
7. Roofing (met staalname)	Geen asbest	-
7.1 Code: 2	Mengmonster	-

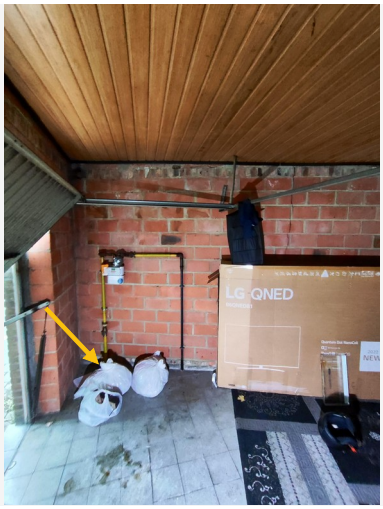
Fiche 1: AC buis met gele gasleiding doorheen (eigendom van netbeheerder?)

Asbestmateriaal

Conclusie

Het asbestmateriaal valt onder de mijlpaal van 2040.

Eindbeoordeling materiaalrisico	Laag materiaalrisico en/of verlaagde kans op vezelvrijgave

Gebondenheid	Categorie 1: hechtgebonden in oorsprong
Asbestsoort (vezeltype)	Crocidoliet aanwezig
Asbestconcentratie	Laag (< 50%)
Afschermingsgraad van het gehele materiaal	Niet stootvaste afscherming
Toestand van het materiaal	Licht beschadigd, licht verweerd. Intact calciumsilicaatmateriaal of categorie III 'gebondenheid'

Beschrijving	AC buis met gele gasleiding doorheen (eigendom van netbeheerder?)
Omgeving	Binnen
Primaire drager	HVAC infrastructuur en uitrusting
Asbestmateriaal	Buis, koker, leiding, pijp, doorvoer
Bindmiddel van asbestmateriaal	Cement
Gebondenheid op basis van bindmiddel	Hecht
Hoeveelheid (lengte - omtrek - dikte - aantal)	• 0,50 m - 30,00 cm - 10,00 cm - 1 stuk
Totaal volume	0,015 m^3
Eenvoudig bereikbaar	Ja
Bevestigingswijze	• Verlijmd, ingegoten, versmeerd
Identificatiemethode	Vaststelling zonder monstername
Destructieve handeling voor identificatie	Nee
Opmerking	De buis die zichtbaar is in de garage, steekt in de vloer en er loopt een gele gasleiding doorheen. Het is niet duidelijk of de buis hierdoor eigendom is van de netbeheerder. Na te vragen bij de netbeheerder. De vermelde oppervlaktes, diktes, gewichten en volum es betreffen een beredeneerde schatting. Er worden geen rechten verleend aan deze oppervlaktes/diktes/volumes.

Zorgvuldig beheren

- Zorg voor een veilig beheer. Vermijd het beschadigen van het asbestmateriaal. Controleer de toestand jaarlijks op wijzigingen.

- Eenvoudige handelingen: mag via doe-het-zelf of door werknemer(s) met opleidingsattest eenvoudige handelingen
  De buis kan voorzichtig losgebeiteld worden , extra bevochtigen om stof te voorkomen

Standaard dragen van de nodige wegwerp beschermingsmiddelen FFP 3 masker , handschoenen en tyvec CAT III type 5-6

Bij de gemeente/containerpark afsluitzakken halen om dubbel in te pakken en af te voeren naar het containerpark als hechtgebonden asbestafval.

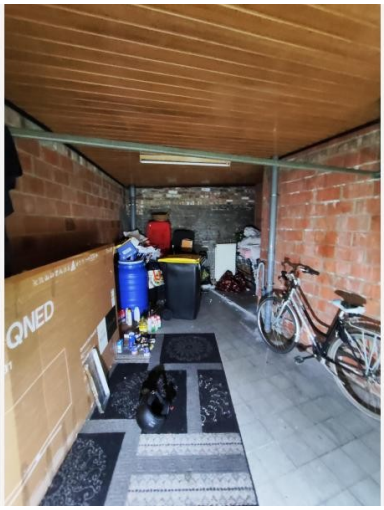
Fiche 5: Valse plafonds (geen pleisterwerk zichtbaar)

Het is niet gekend of er pleisterwerk aanwezig is onder de valse plafonds, te controleren bij werken. Bij renovatiewerken in het oog te houden of er geen asbestverdachte lagen aanwezig zijn.

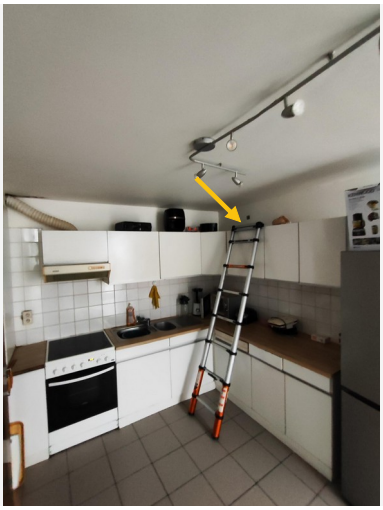
Fiche 8: Pleisterwerk muur

Geen asbest

#	Type	Referentie	Resultaat
8.1	Mengmonster	1	Geen asbest

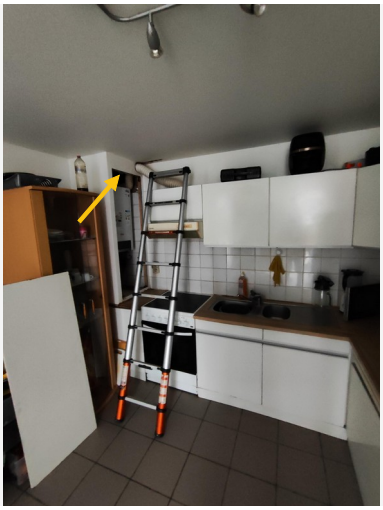
Fiche 9: Pleisterwerk plafond

Geen asbest

#	Type	Referentie	Resultaat
9.1	Mengmonster	3	Geen asbest
