Asbestinventarisattest

Mechelsesteenweg 466, 3020 Herent

Attestnummer : **20241217-000311.000**
Uitgegeven op : **17.12.2024**
Geldig tot : **17.12.2034**

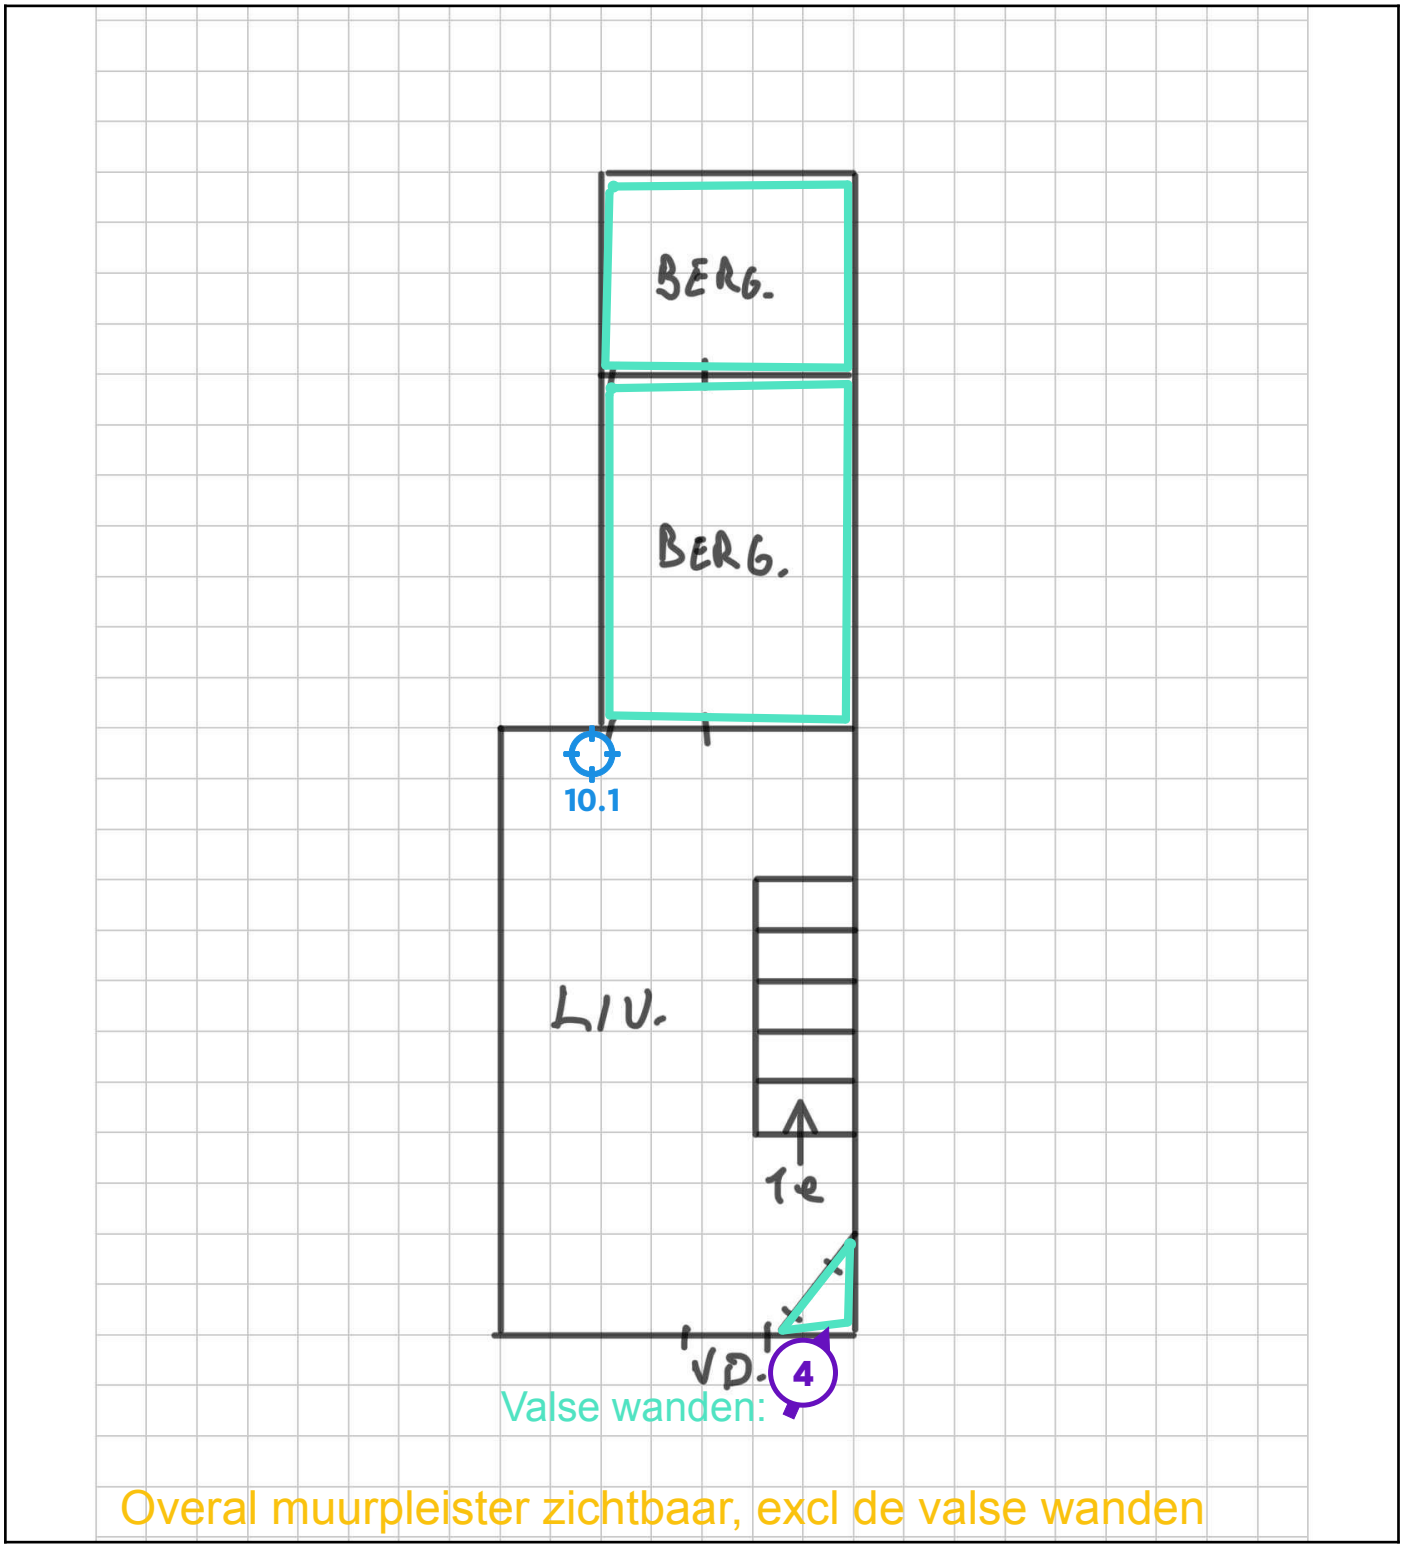
Plan 1.1: Gelijkvloers

Beschrijving	Type	Actie
4. Valse wanden (geen pleisterwerk zichtbaar)	Advies	-

10. Pleisterwerk muur	Geen asbest	-
10.1 Code: 1	Mengmonster	-

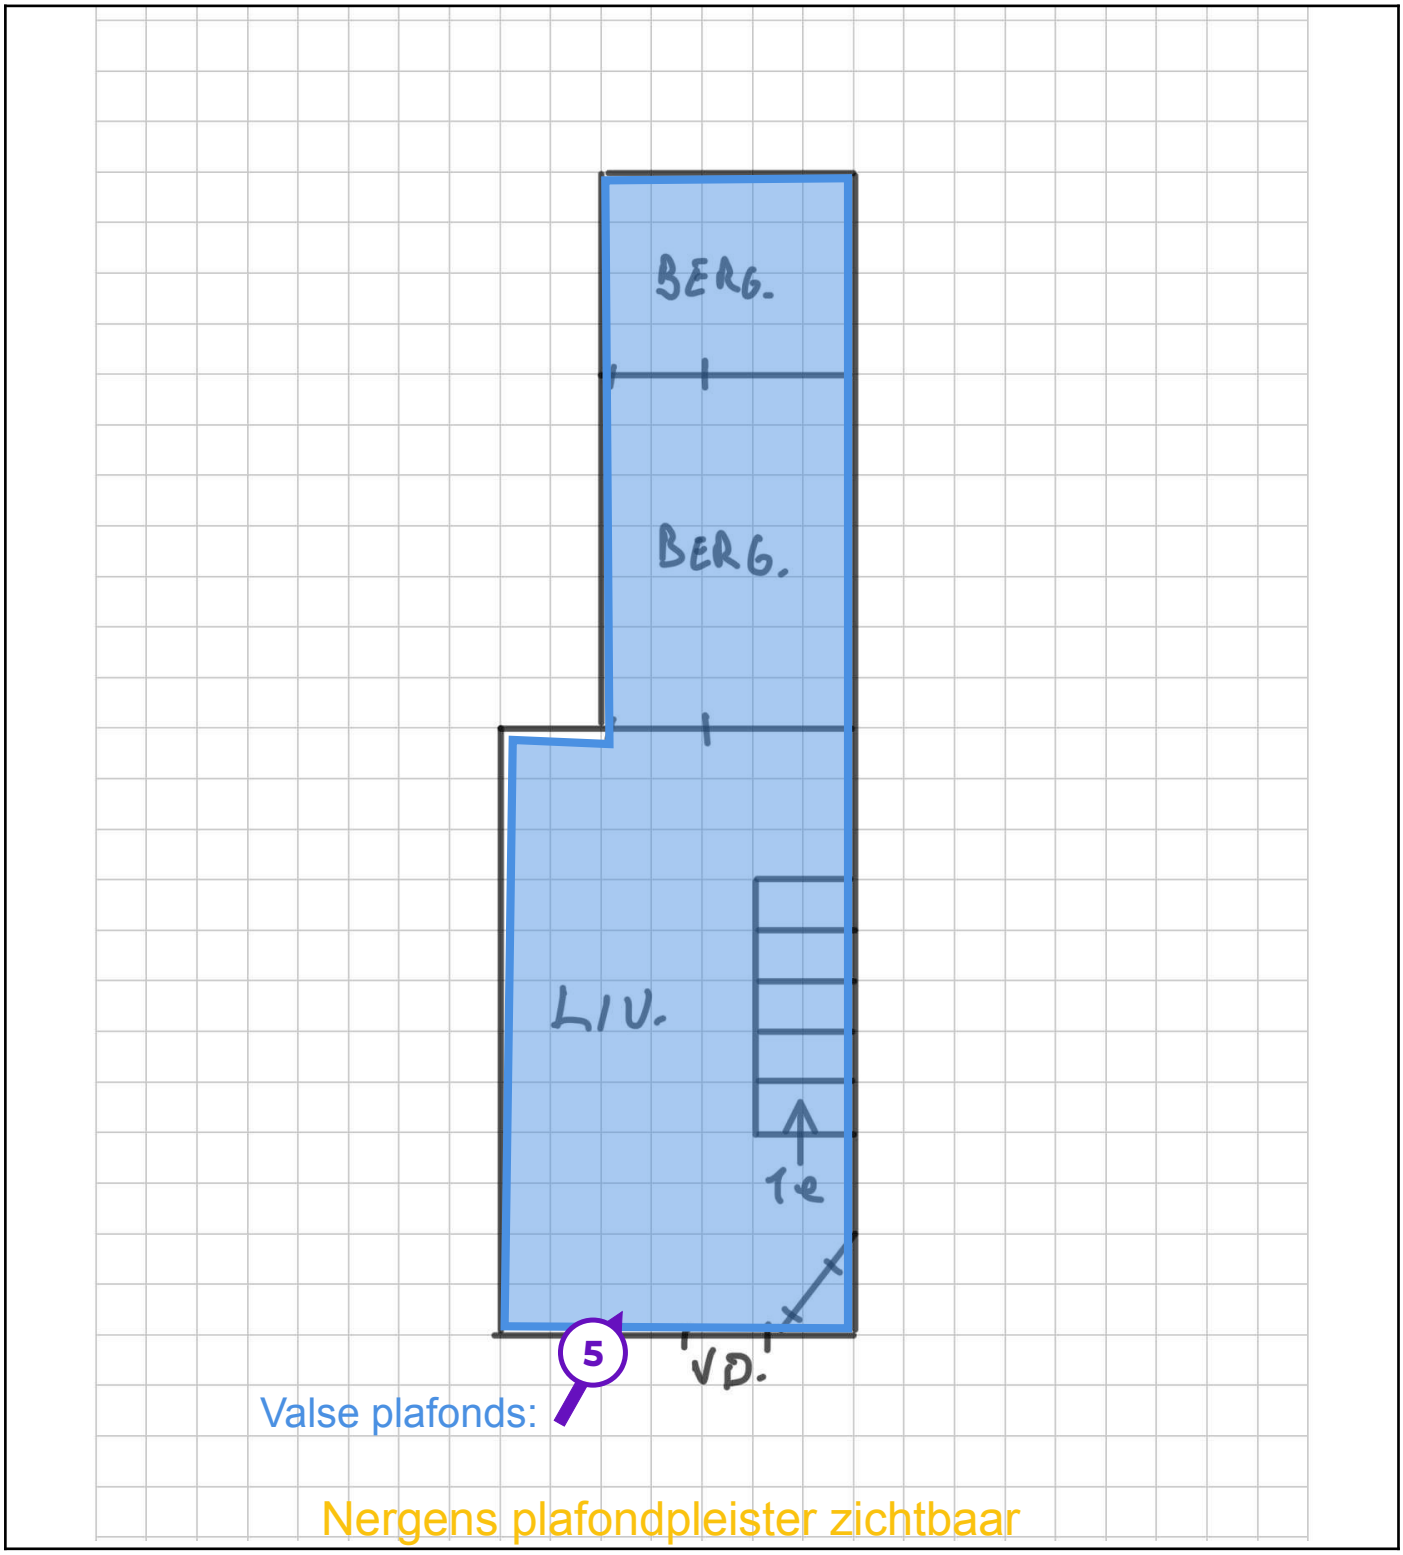
Plan 1.2: Gelijkvloers

Beschrijving	Type	Actie
5. Valse plafonds (geen pleisterwerk zichtbaar)	Advies	-

zonder staalname

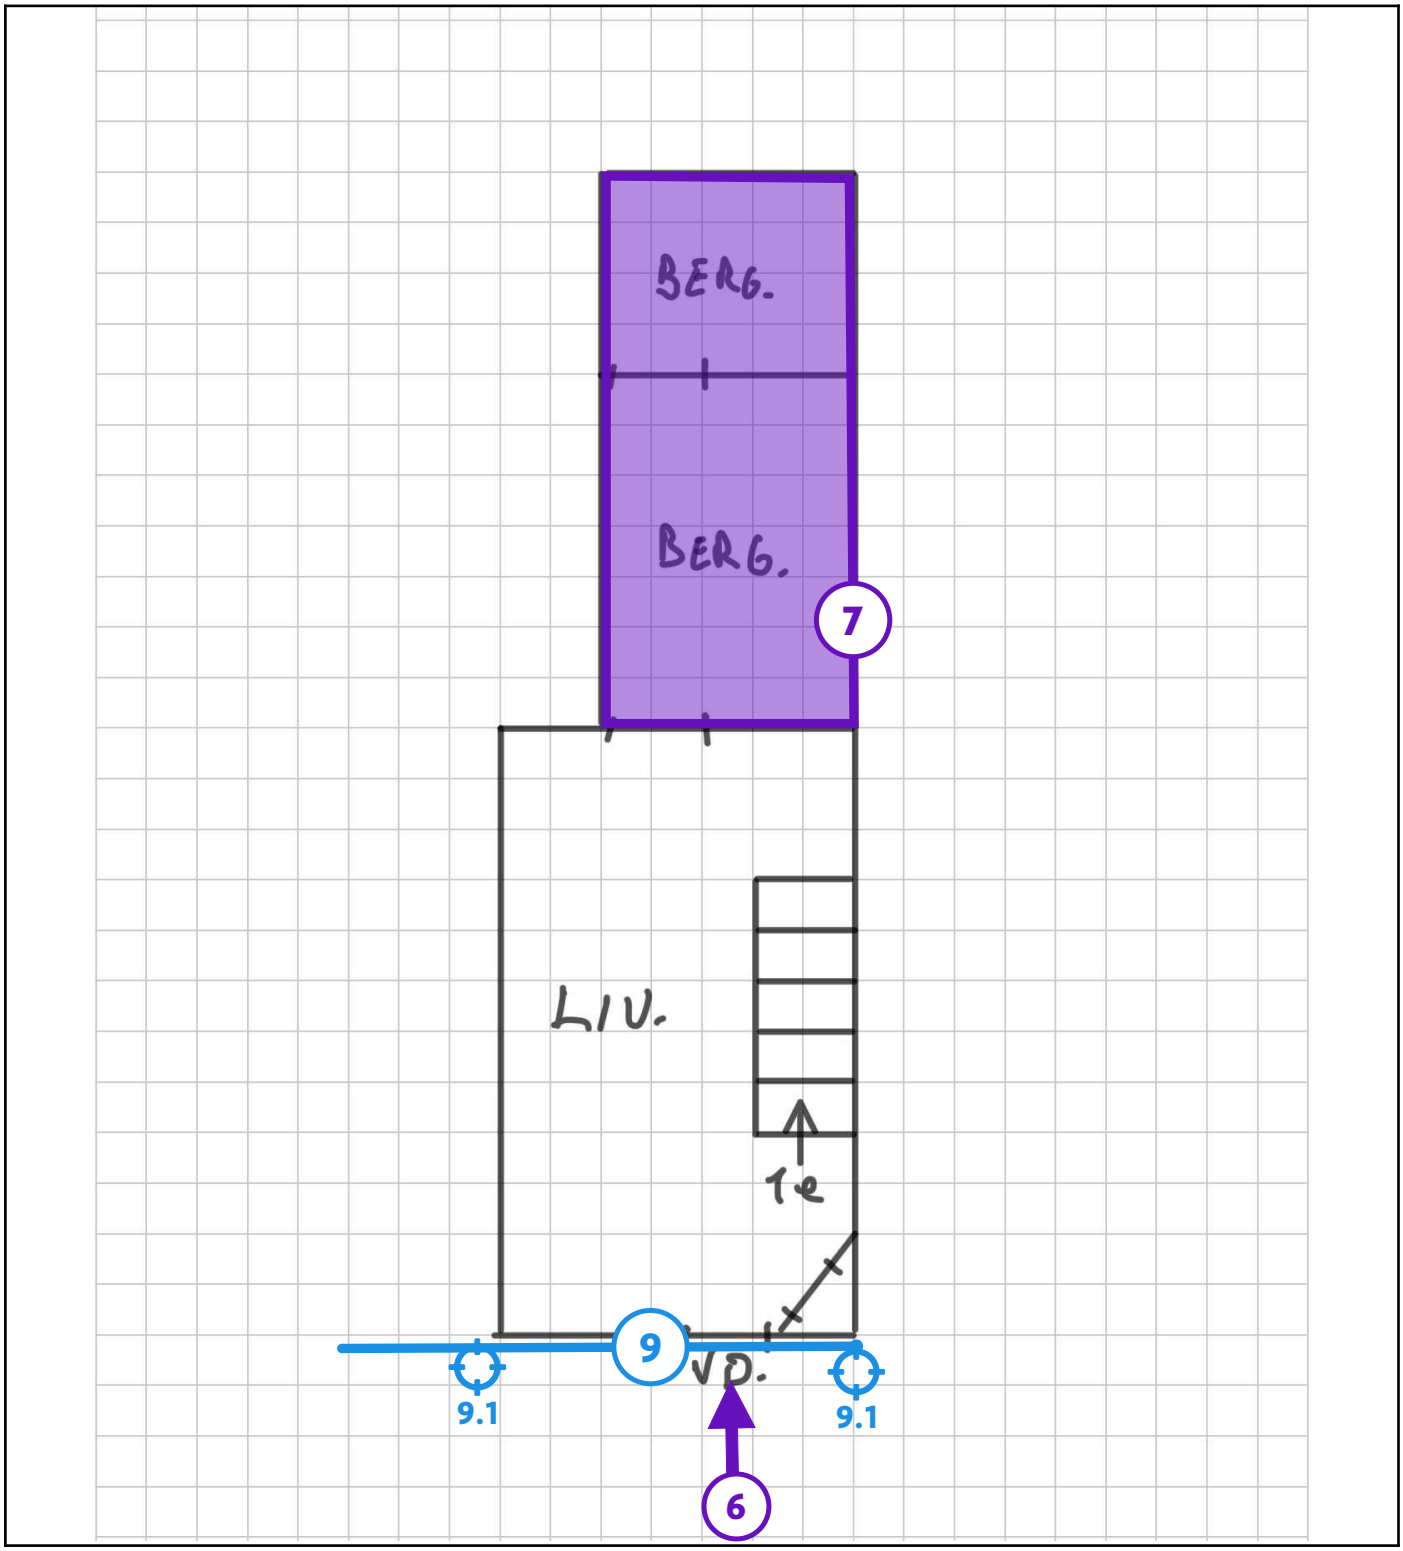
Plan 1.3: Gelijkvloers

Beschrijving	Type	Actie
6. Inspectiegebied	Advies	-

7. Dakbedekking niet verdacht	Advies	-
9. Crepi voorgevel (gemeenschappelijke delen)	Geen asbest	-
9.1 Code: 2	Mengmonster	-

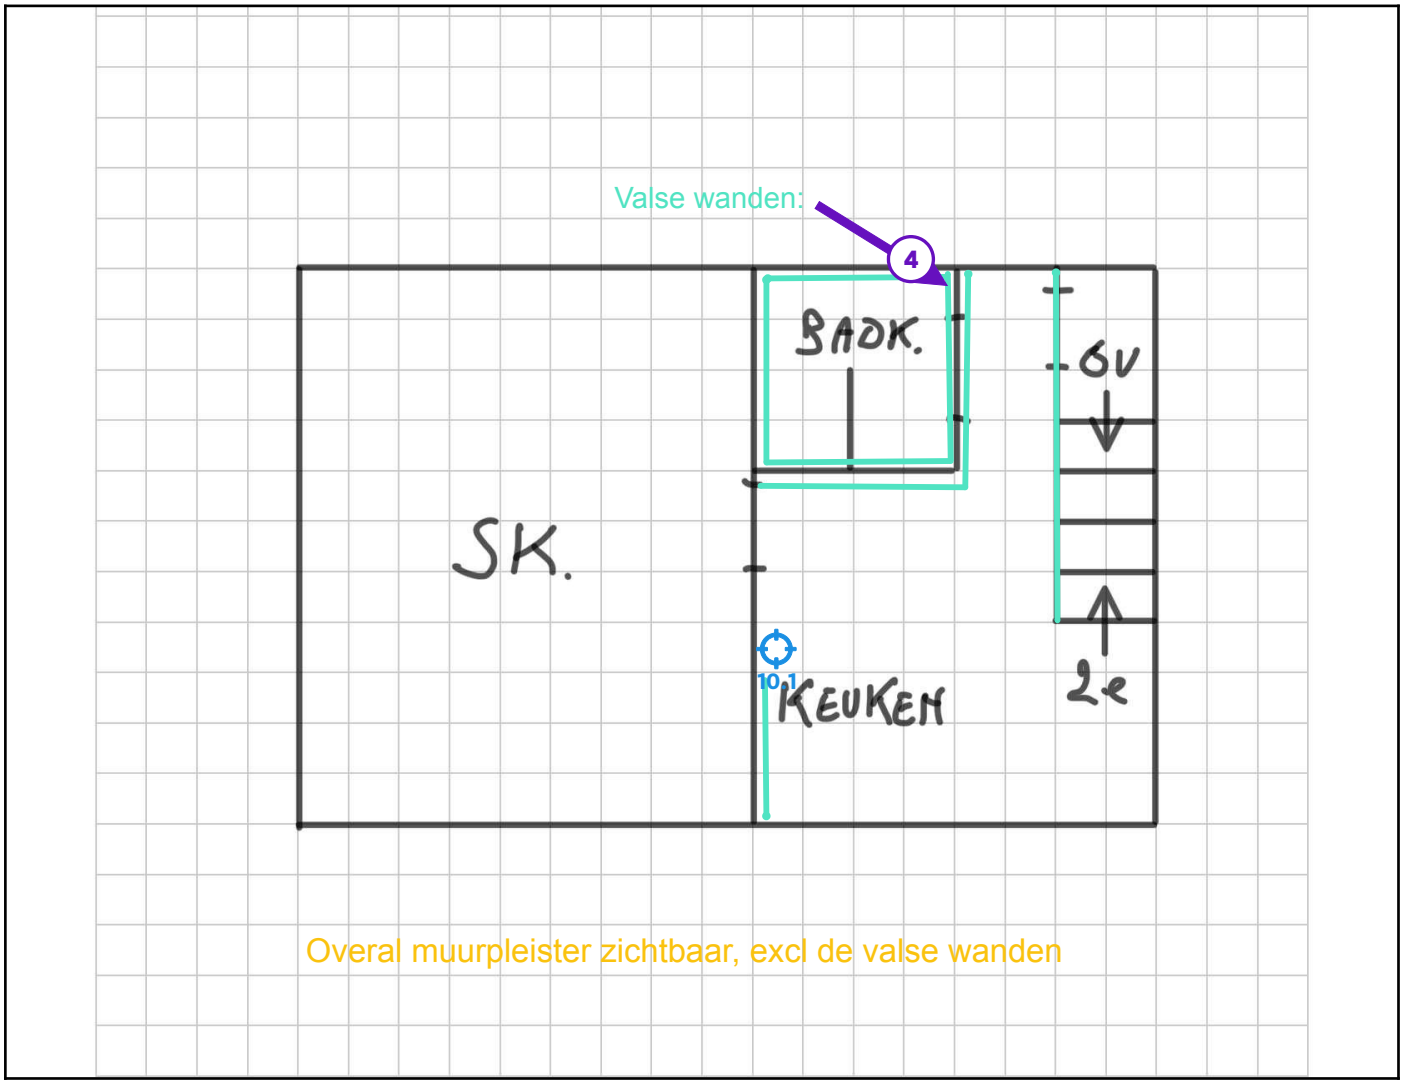
Plan 1.4: 1e verdiep

Beschrijving	Type	Actie
4. Valse wanden (geen pleisterwerk zichtbaar)	Advies	-
10. Pleisterwerk muur	Geen asbest	-
10.1 Code: 1	Mengmonster	-

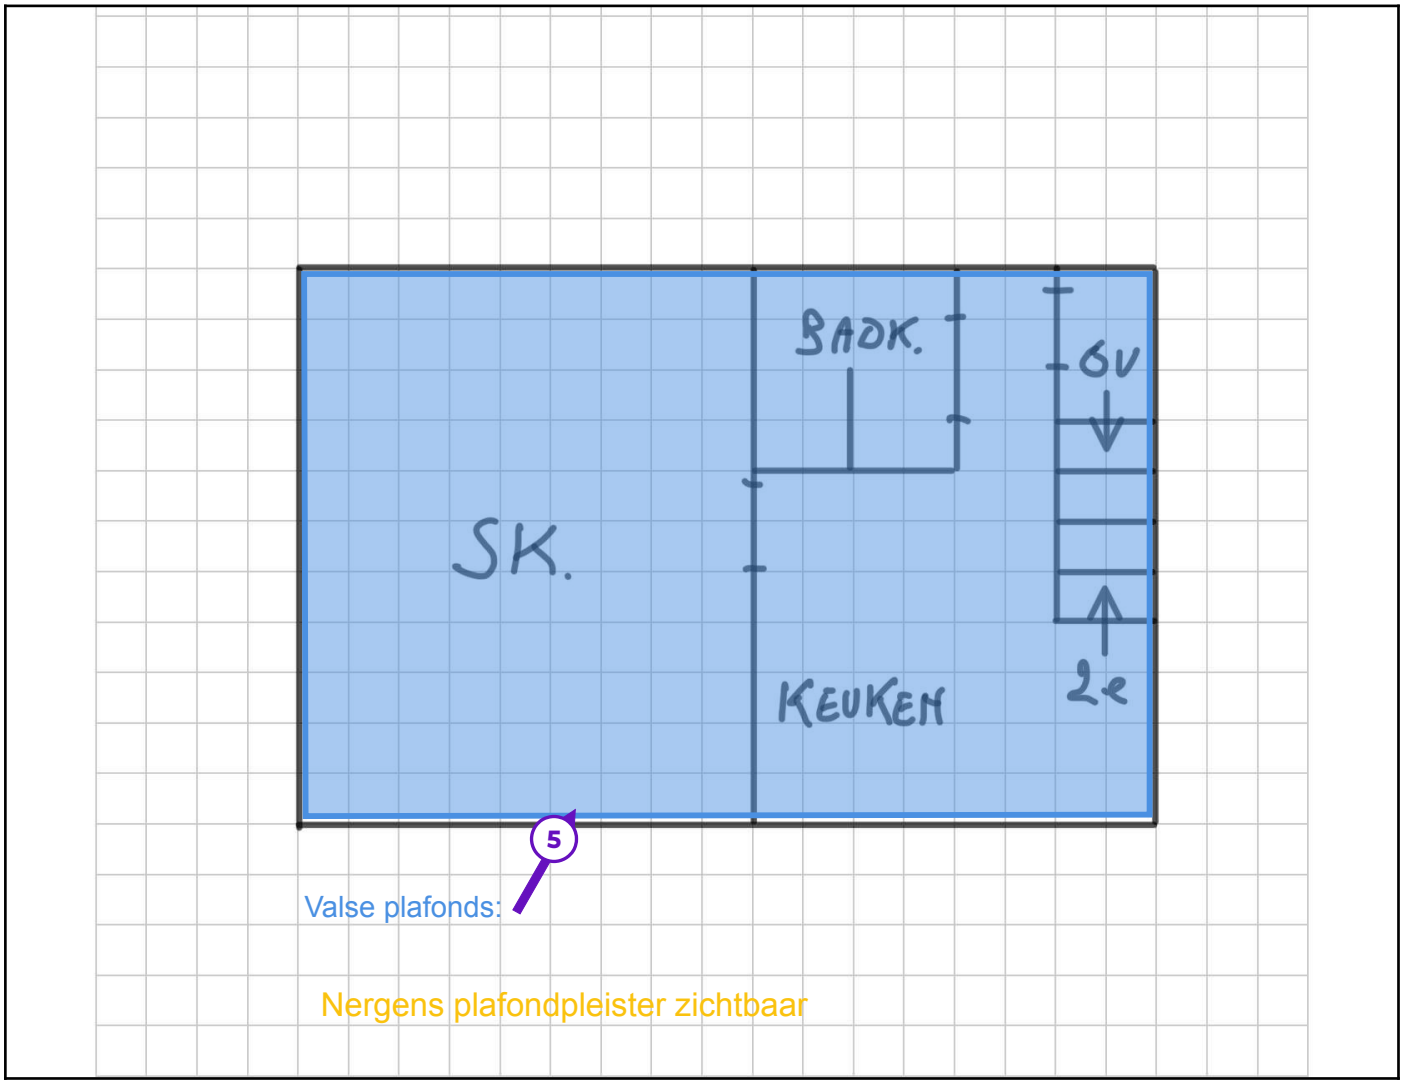
Plan 1.5: 1e verdiep

Beschrijving	Type	Actie
5. Valse plafonds (geen pleisterwerk zichtbaar) zonder staalname	Advies	-

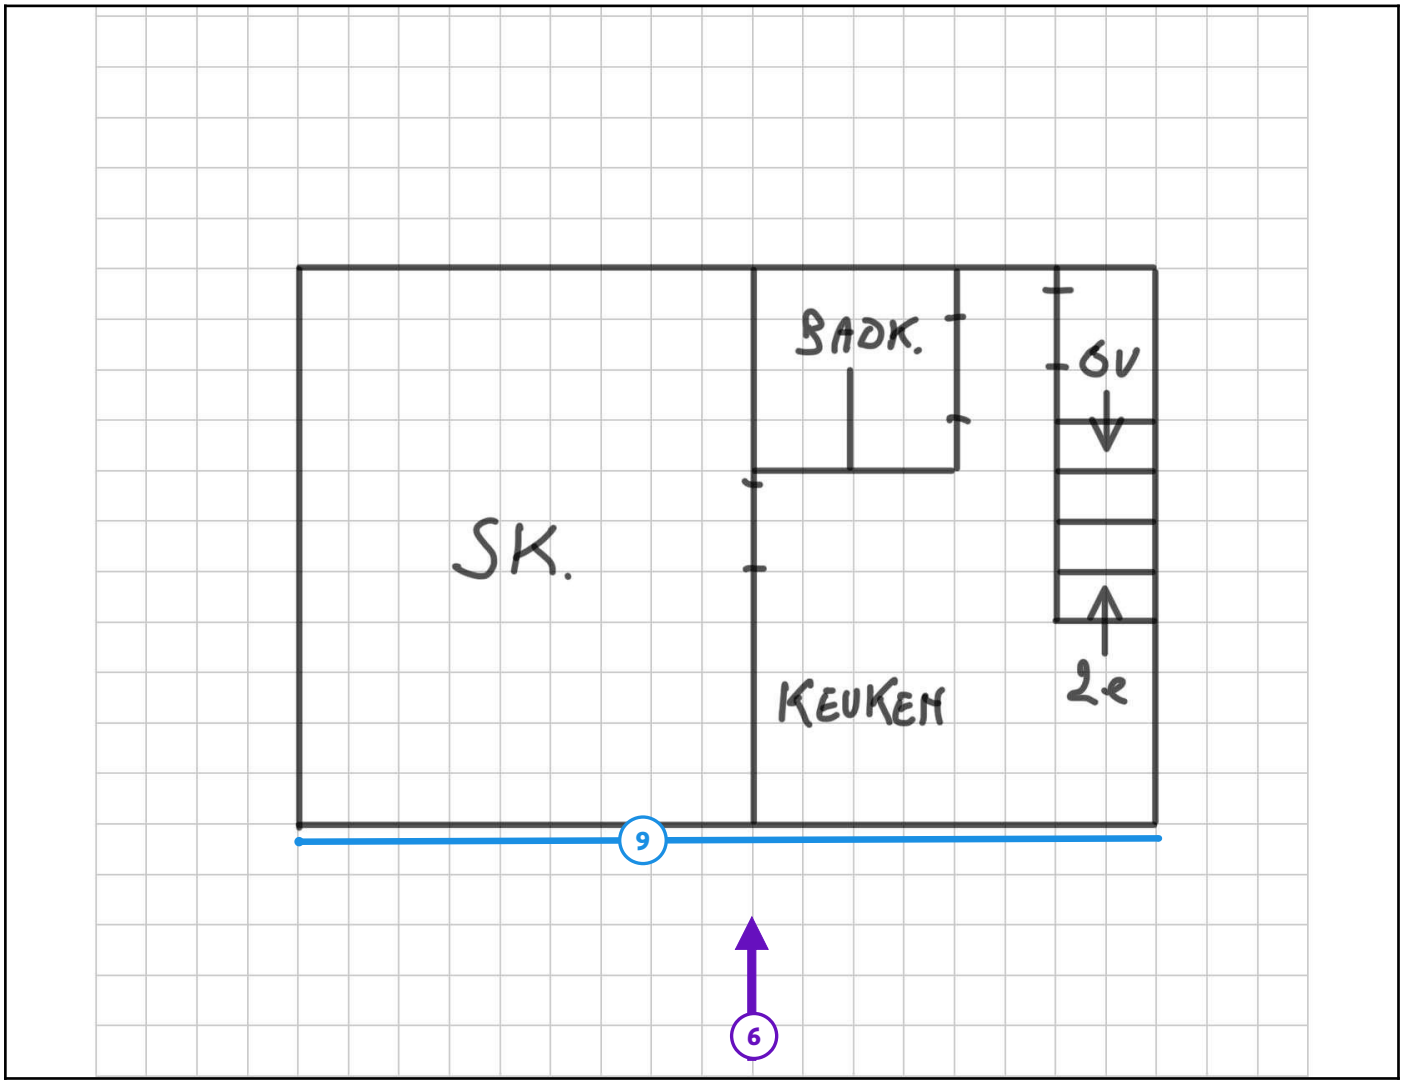
Plan 1.6: 1e verdiep

Beschrijving	Type	Actie
6. Inspectiegebied	Advies	-
9. Crepi voorgevel (gemeenschappelijke delen)	Geen asbest	-

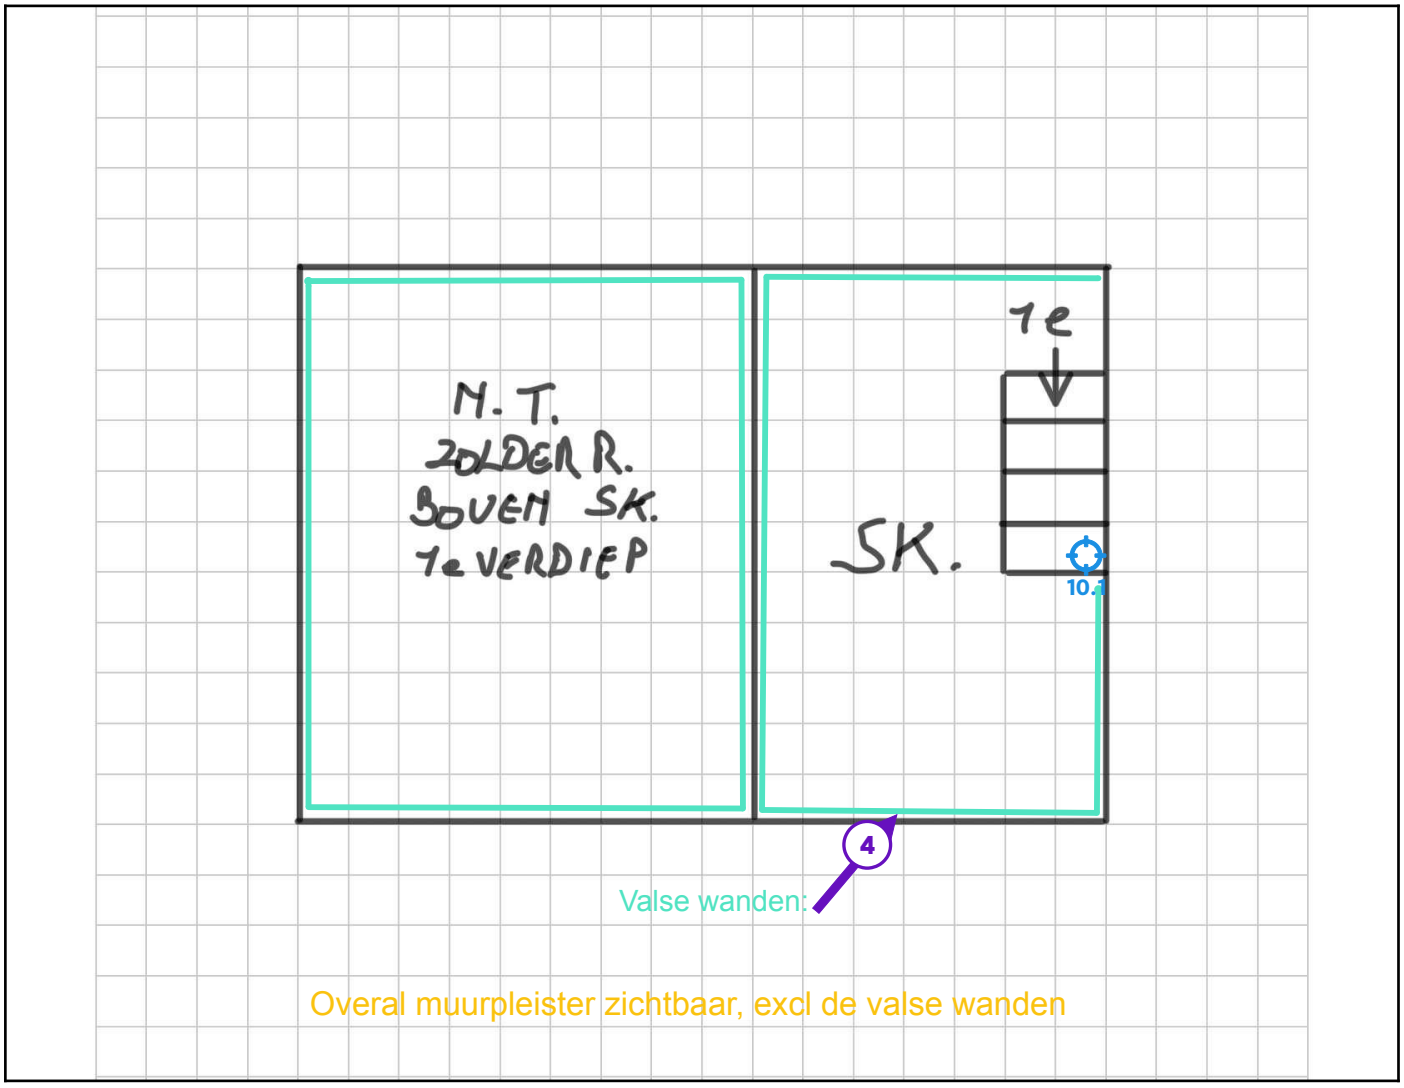
Plan 1.7: 2de verdiep

Beschrijving	Type	Actie
4. Valse wanden (geen pleisterwerk zichtbaar)	Advies	-
10. Pleisterwerk muur	Geen asbest	-
10.1 Code: 1	Mengmonster	-

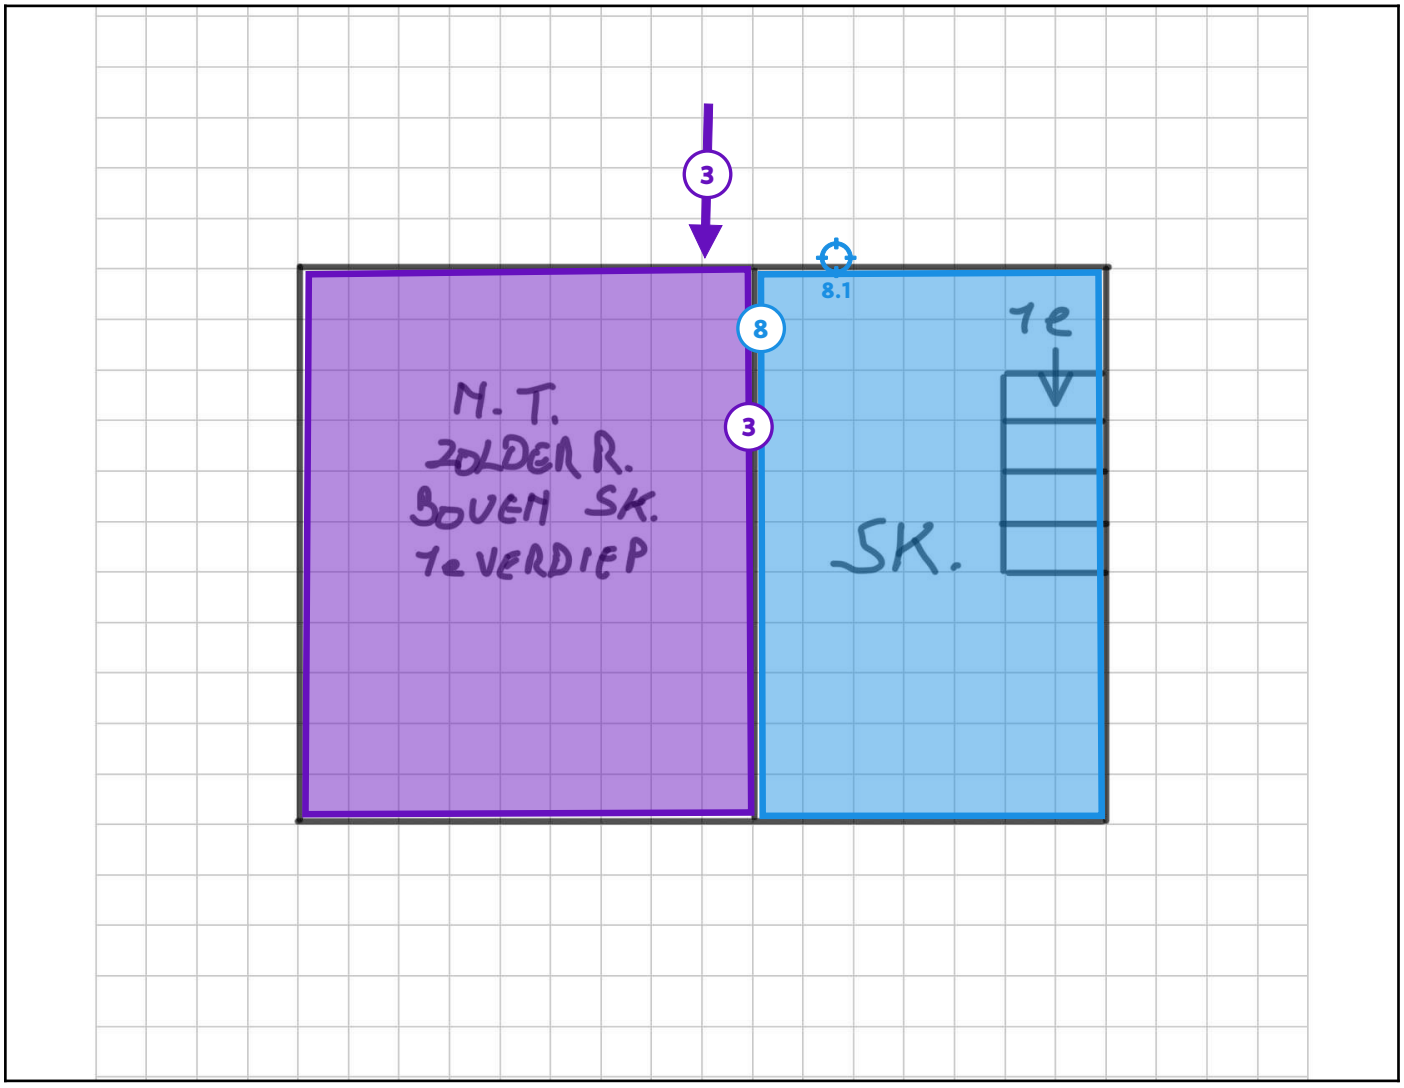
Plan 1.9: 2de verdiep

Beschrijving	Type	Actie
3. Onderdak linkse kant van het schuin dak	Advies	-
8. Onderdakplaten rechtse dak	Geen asbest	-
8.1 Code: 3	Puntmonster	-

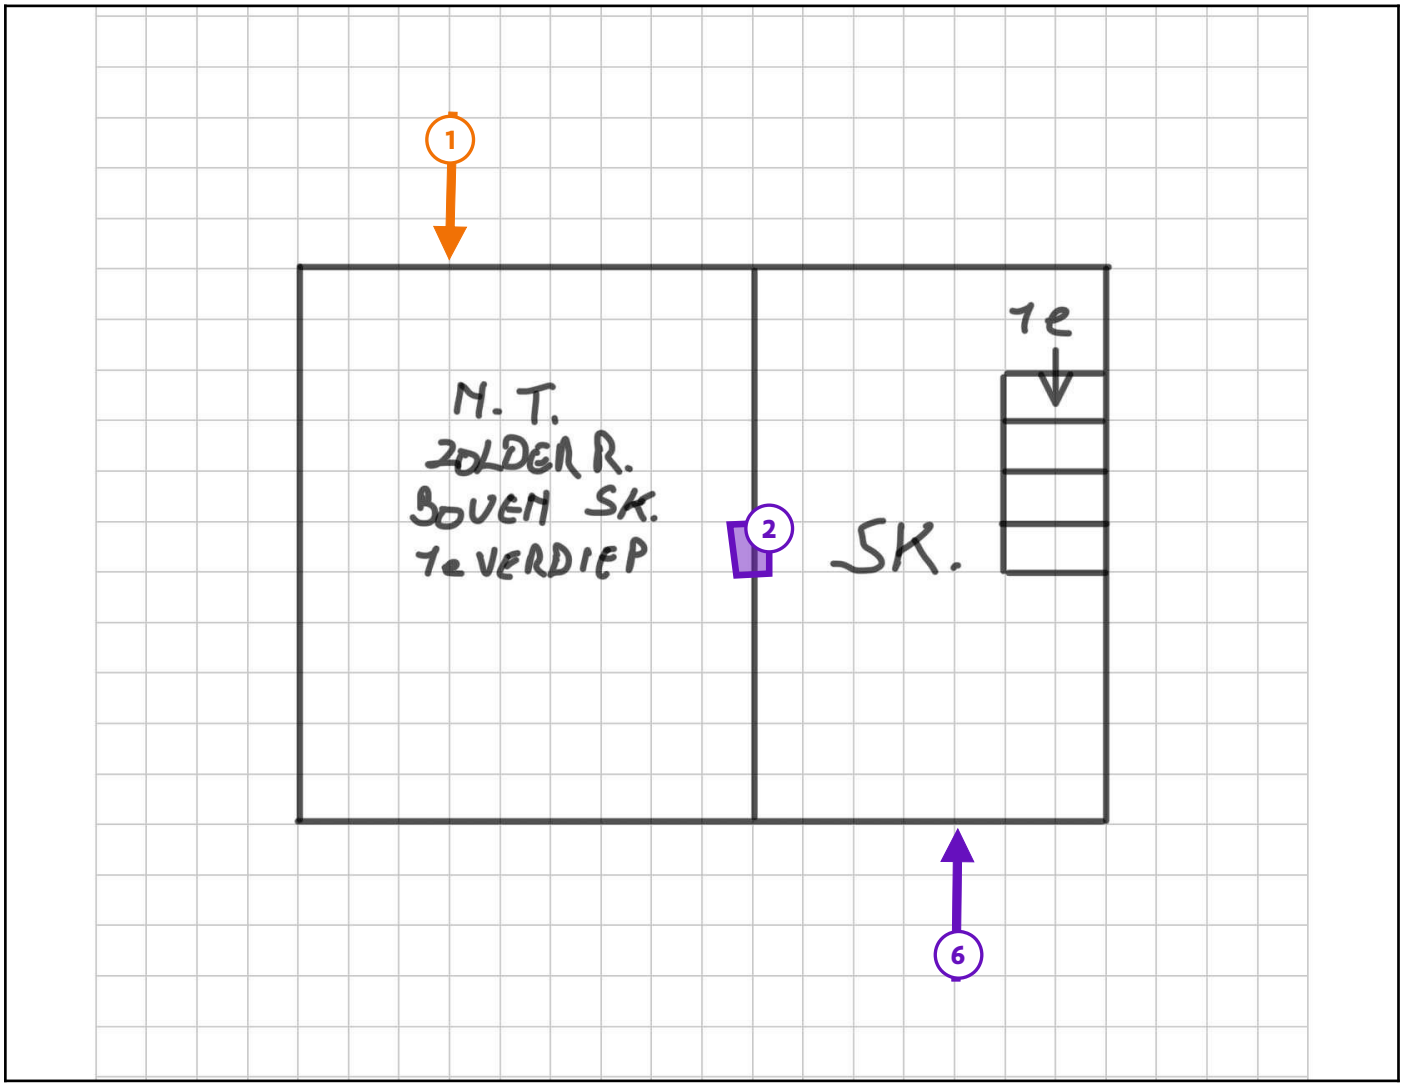
Plan 1.10: 2de verdiep

Beschrijving	Type	Actie
1. Schouwbuis	Asbestmateriaal	Verwijderen
2. Open schouw op het dak	Beperking	-
6. Inspectiegebied	Advies	-

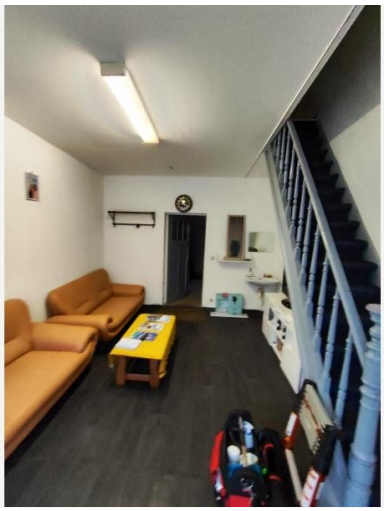
Fiche 5: Valse plafonds (geen pleisterwerk zichtbaar) zonder staalname

Het is niet gekend of er pleisterwerk aanwezig is achter de valse wanden, te controleren bij werken. Bij renovatiewerken in het oog te houden of er geen asbestverdachte lagen aanwezig zijn.

Ook is hierdoor staalname pleisterwerk plafond niet mogelijk.

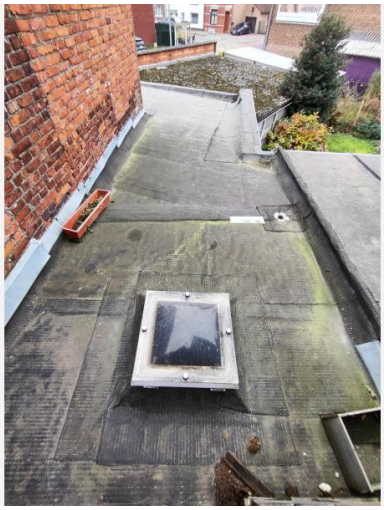
Fiche 7: Dakbedekking niet verdacht

Visueel vastgestelde glasvezel polyester laag (streepmotief) op plat dak boven de berging op het glv

Mogelijks kunnen er nog asbestverdachte onderlagen aanwezig zijn.

Het is aangewezen om extra controle uit te voeren tot op de drager bij eventuele renovatiewerken. De vermelde oppervlaktes, diktes en volumes betreffen een beredeneerde schatting. Er worden geen rechten verleend aan deze oppervlaktes/diktes/volumes.
