Asbestinventarisattest

Kaulillerweg 218, 3950 Bocholt

Attestnummer : **20260924-000407.000**
Uitgegeven op : **24.09.2026**
Geldig tot : **24.09.2036**

Asbestveilig (maar niet asbestvrij)

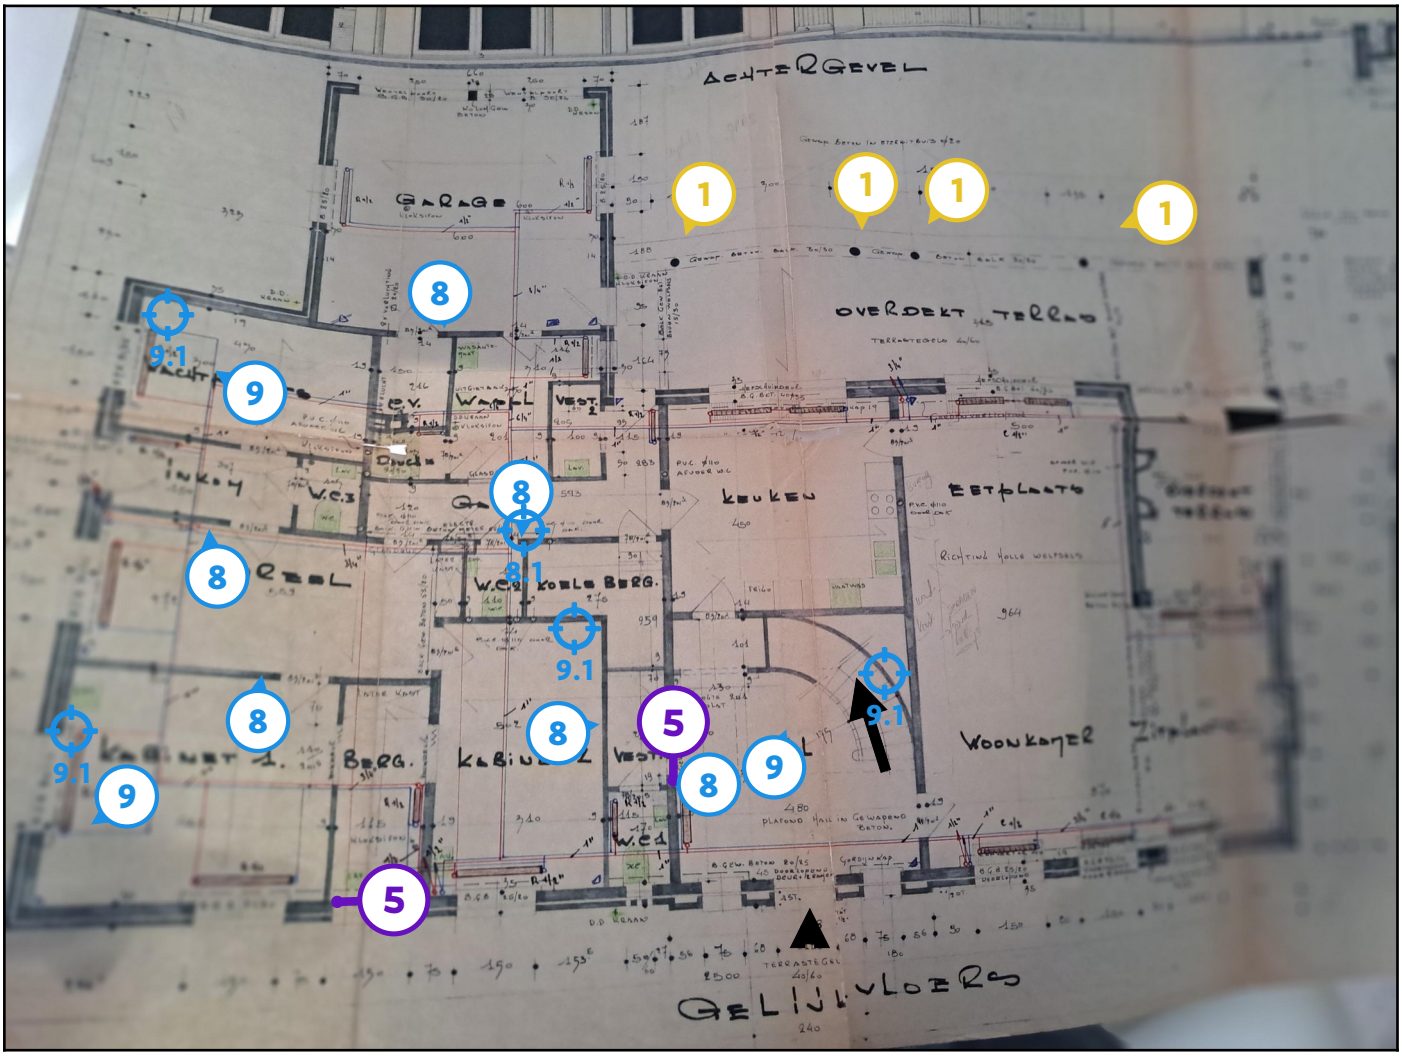
Plan 1.2: nv0

Beschrijving	Type	Actie
1. kolombekistingen in asbest cement	Asbestmateriaal	Zorgvuldig beheren
5. raamtabletten en deurdorpels in natuursteen	Advies	-
8. bakeliet afdekplaatjes electra	Geen asbest	-
8.1 Code: h0073	Puntmonster	-
9. pleister wanden	Geen asbest	-
9.1 Code: h0071	Mengmonster	-

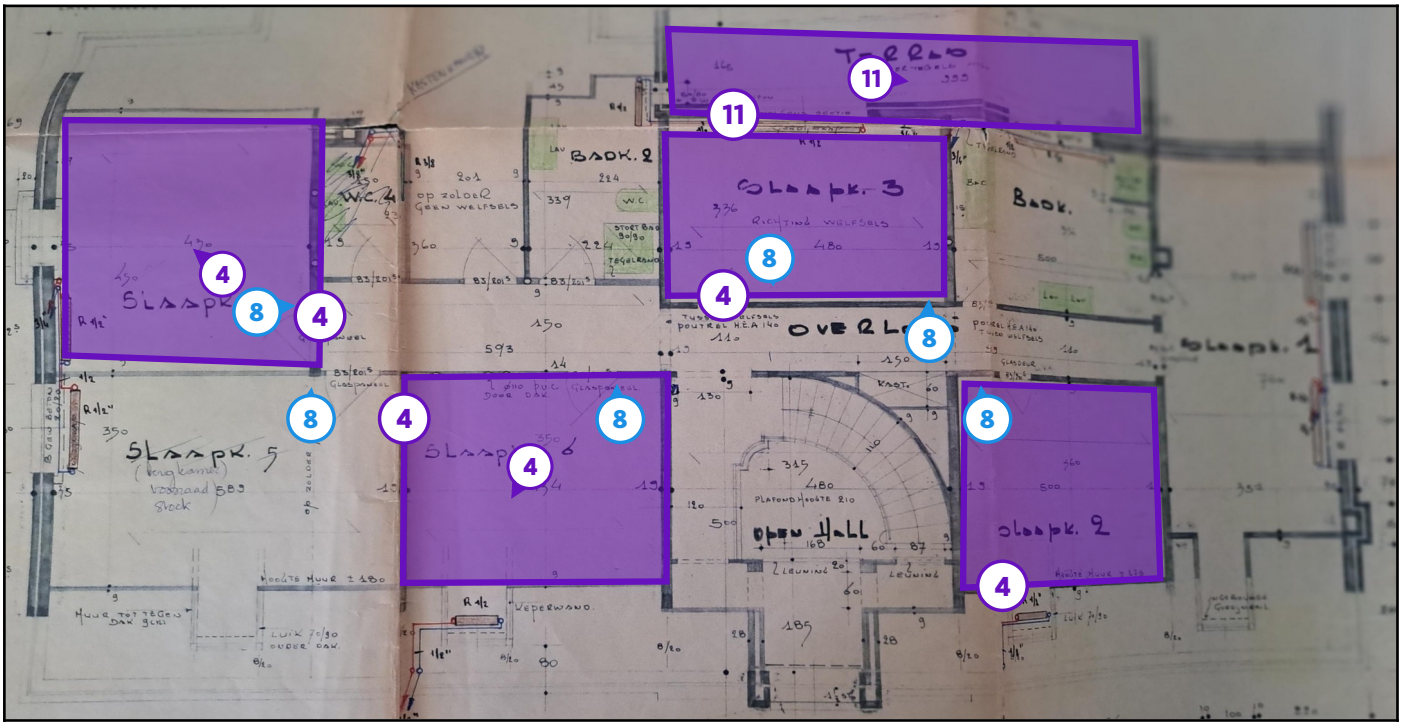
Plan 1.3: nv1

Beschrijving	Type	Actie
4. Vloerzeilen nv 1 (niet asbestverdacht)	Advies	-
8. bakeliet afdekplaatjes electra	Geen asbest	-
11. EPDM platdak	Overige ruimte of materiaal	-

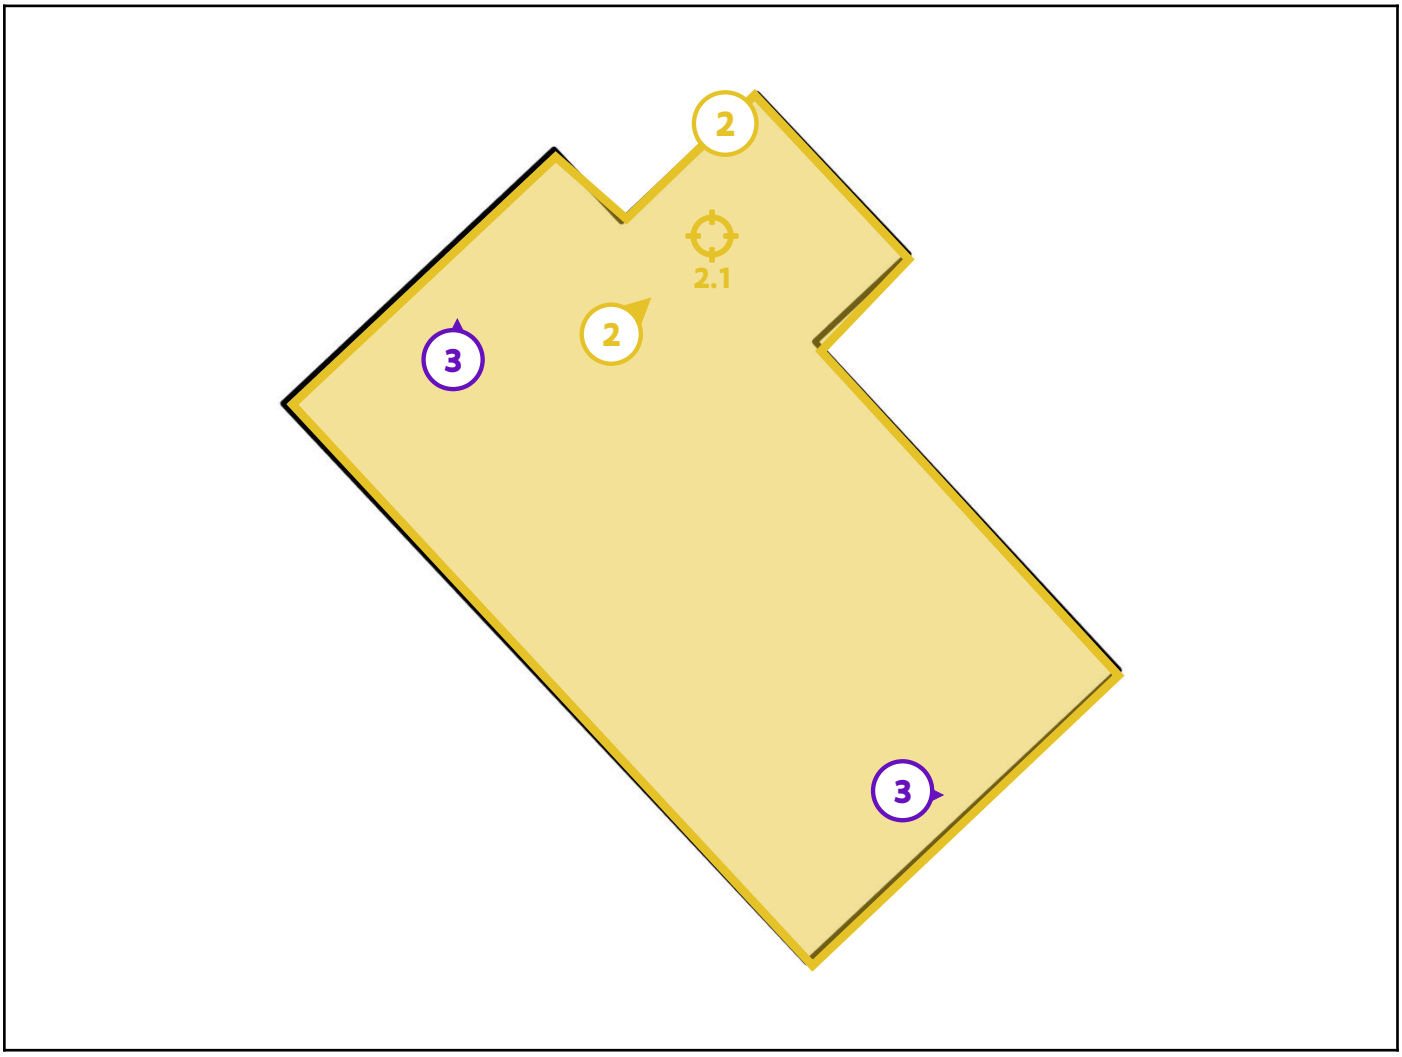
Plan 1.4: dakenplan

Beschrijving	Type	Actie
2. Onderdak type menuiserite	Asbestmateriaal	Zorgvuldig beheren
2.1 Code: h0072	Puntmonster	-
3. Schoorsteen rookgaskanaal	Beperking	-

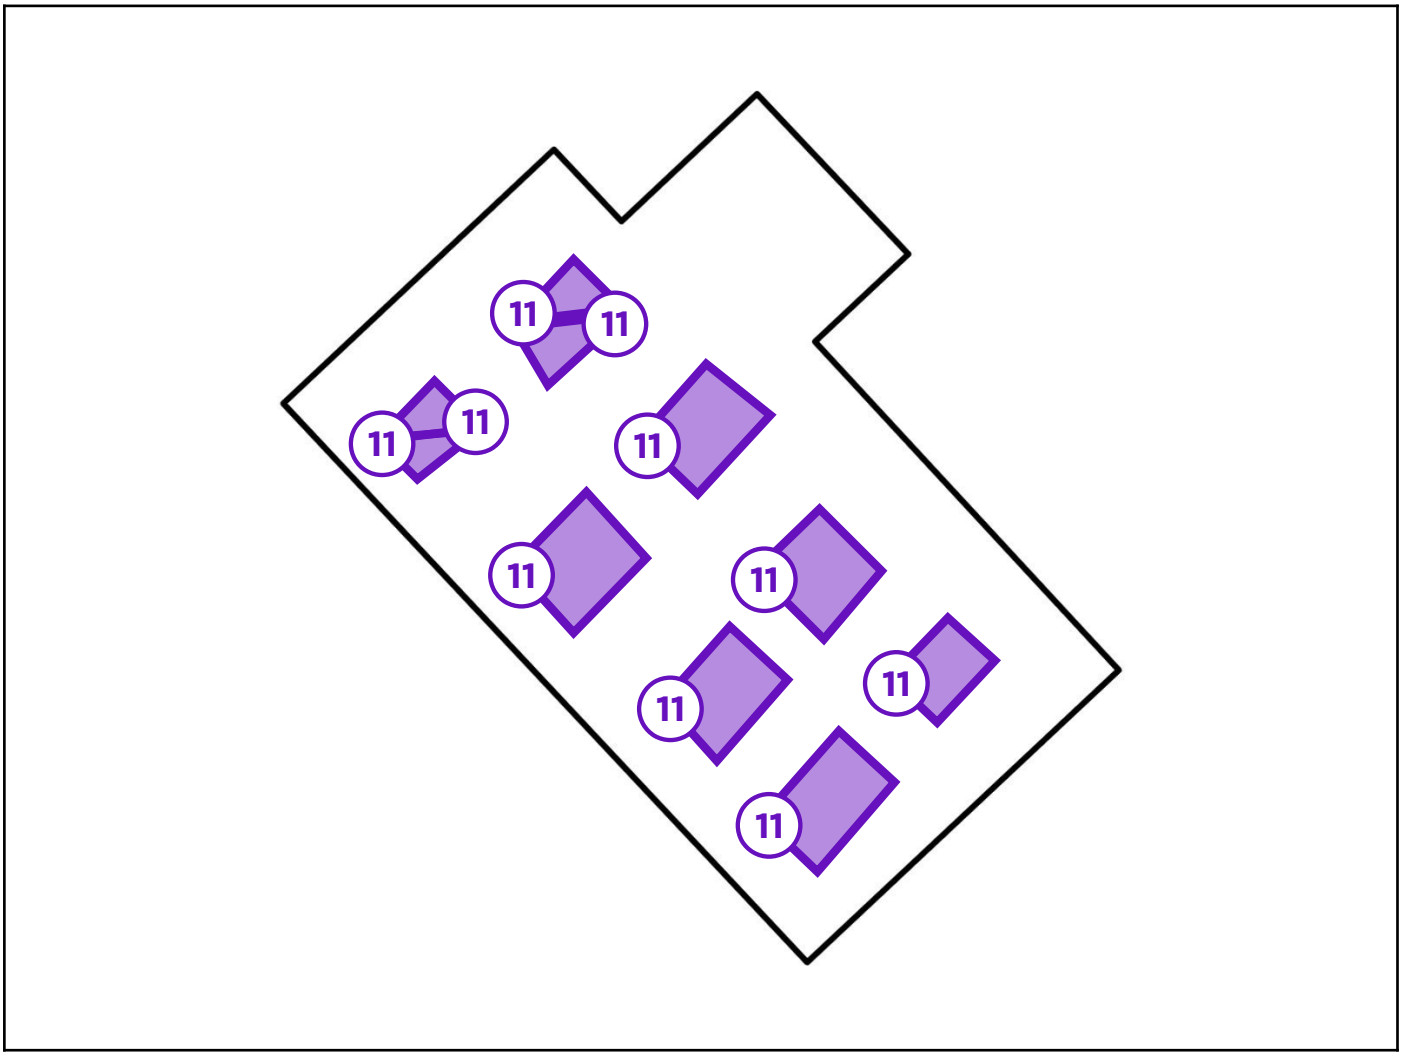
Plan 1.5: dakenplan kopie

Beschrijving	Type	Actie
11. EPDM platdak	Overige ruimte of materiaal	-

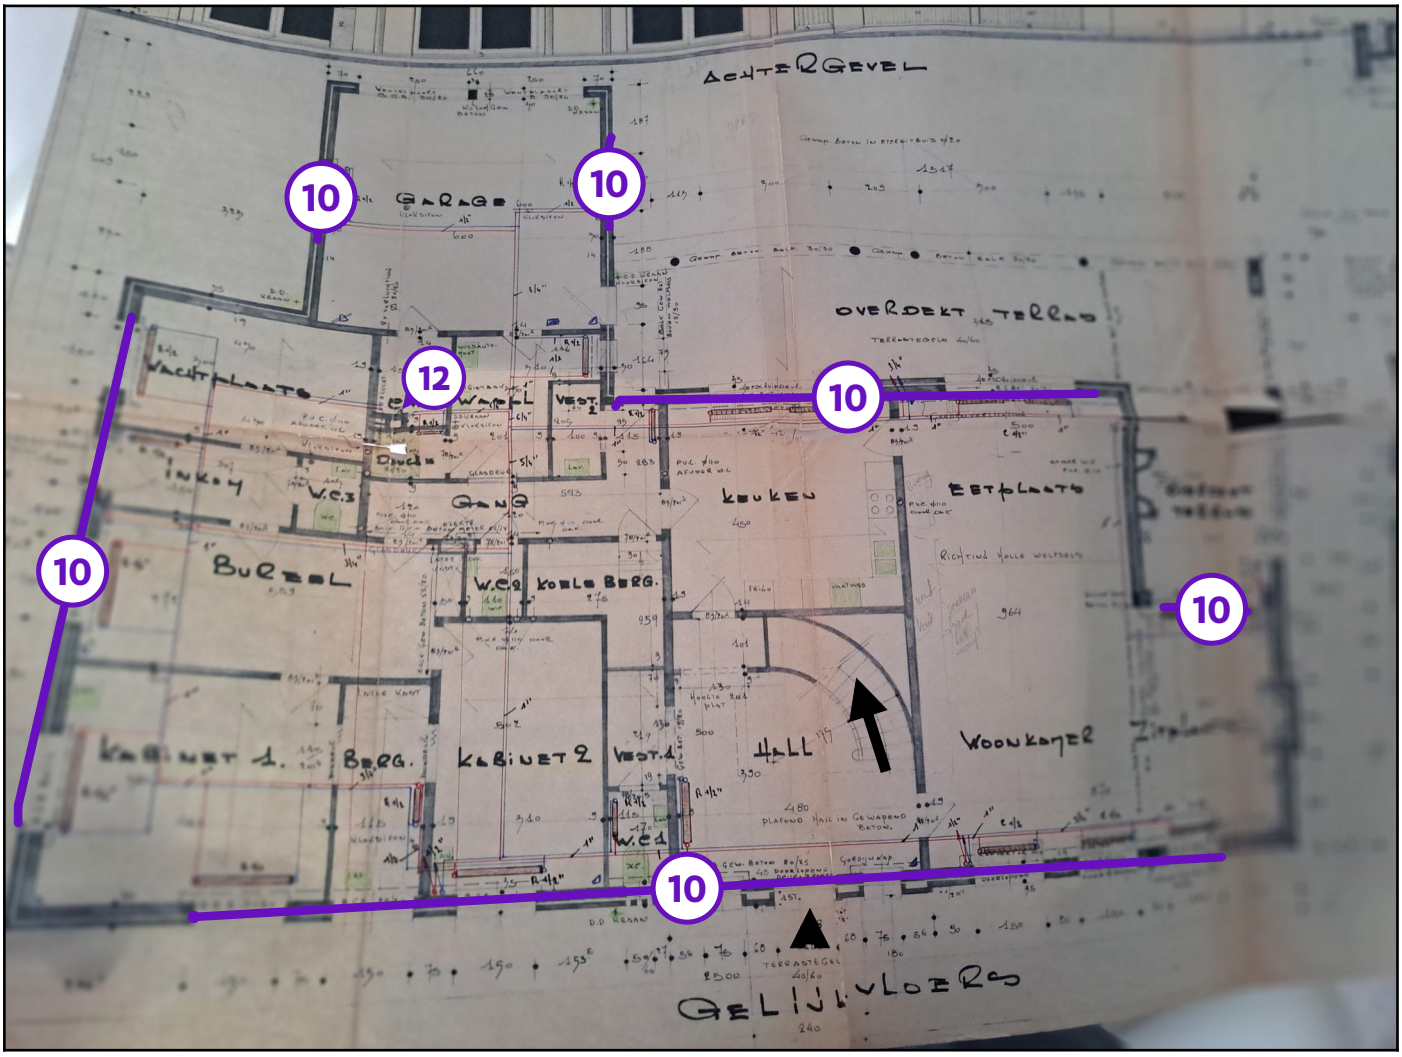
Plan 1.6: nv0 kopie

Beschrijving	Type	Actie
10. siliconen ramen	Overige ruimte of materiaal	-
12. CV-brander (niet verdacht)	Overige ruimte of materiaal	-

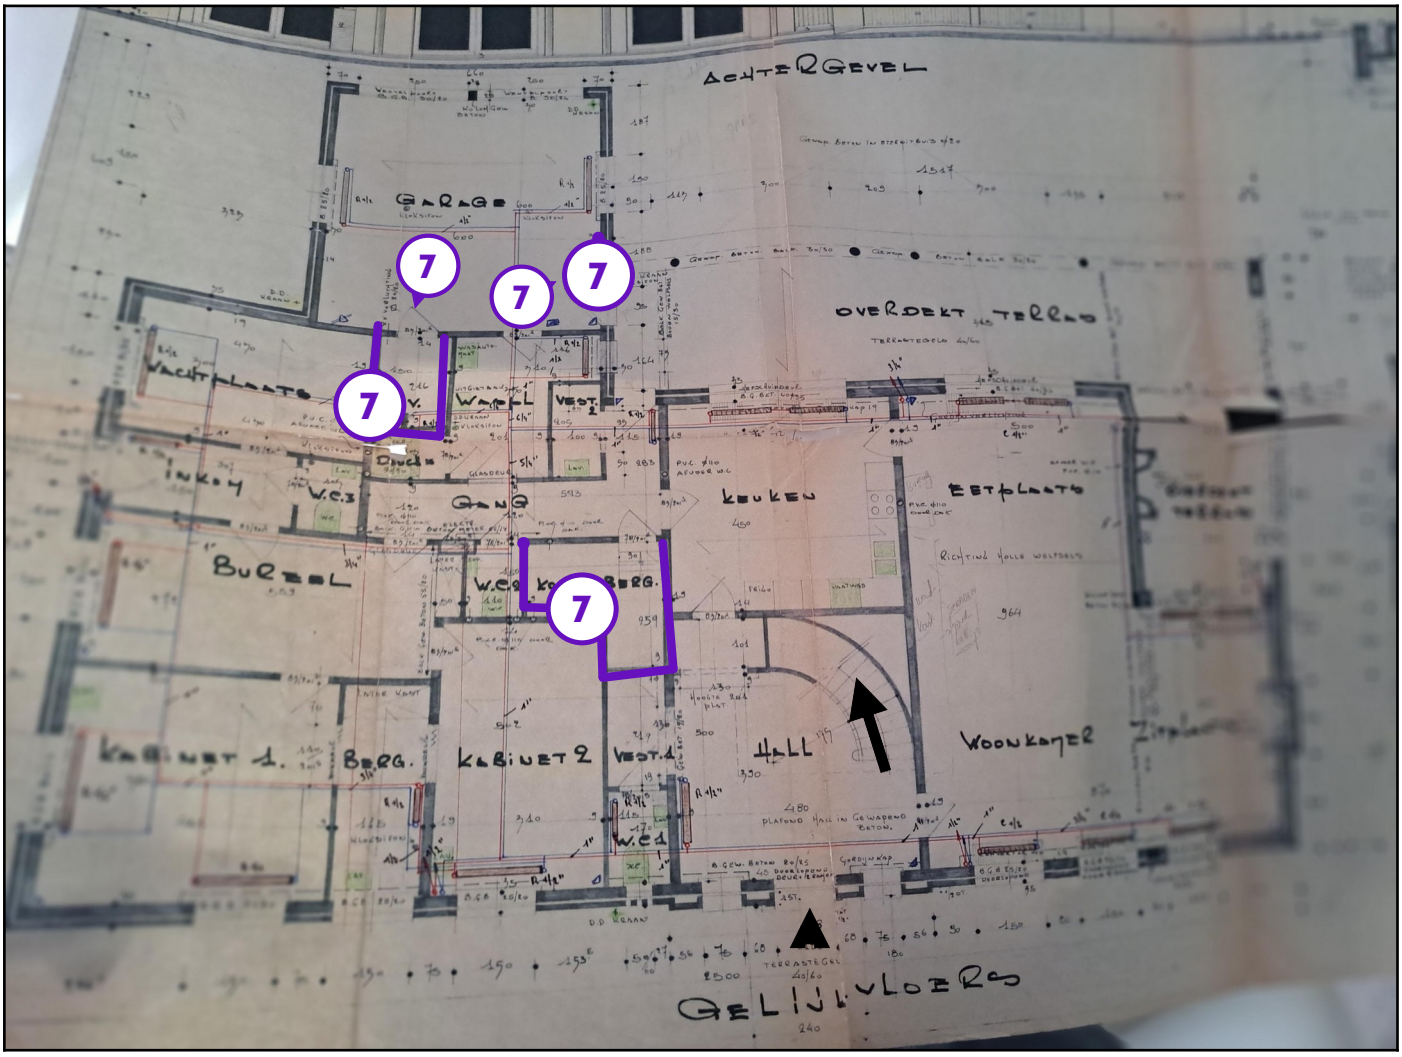
Plan 1.7: nv0 kopie kopie

Beschrijving	Type	Actie
7. eventuele tegellijm achter wandtegels badkamers en cv ruimte en garage	Advies	-

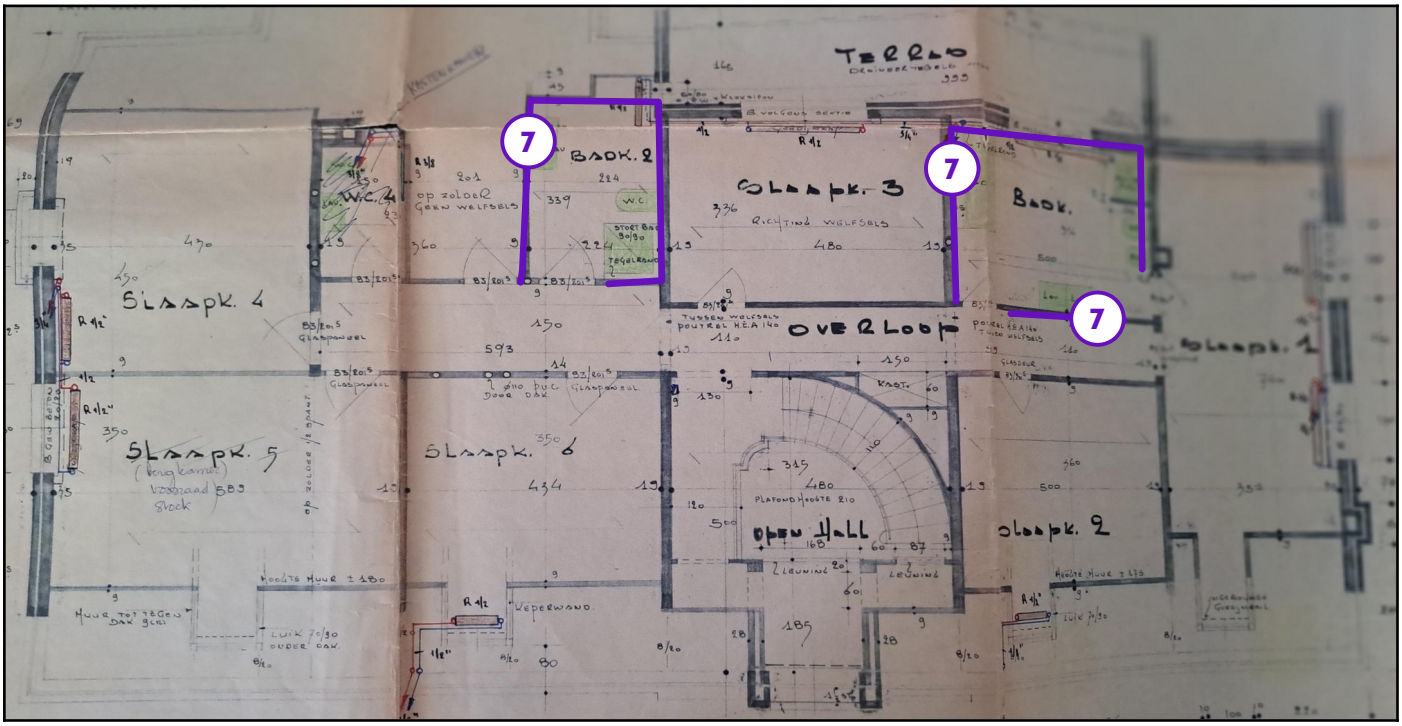
Plan 1.8: nv1 kopie

Beschrijving	Type	Actie
7. eventuele tegellijm achter wandtegels badkamers en cv ruimte en garage	Advies	-

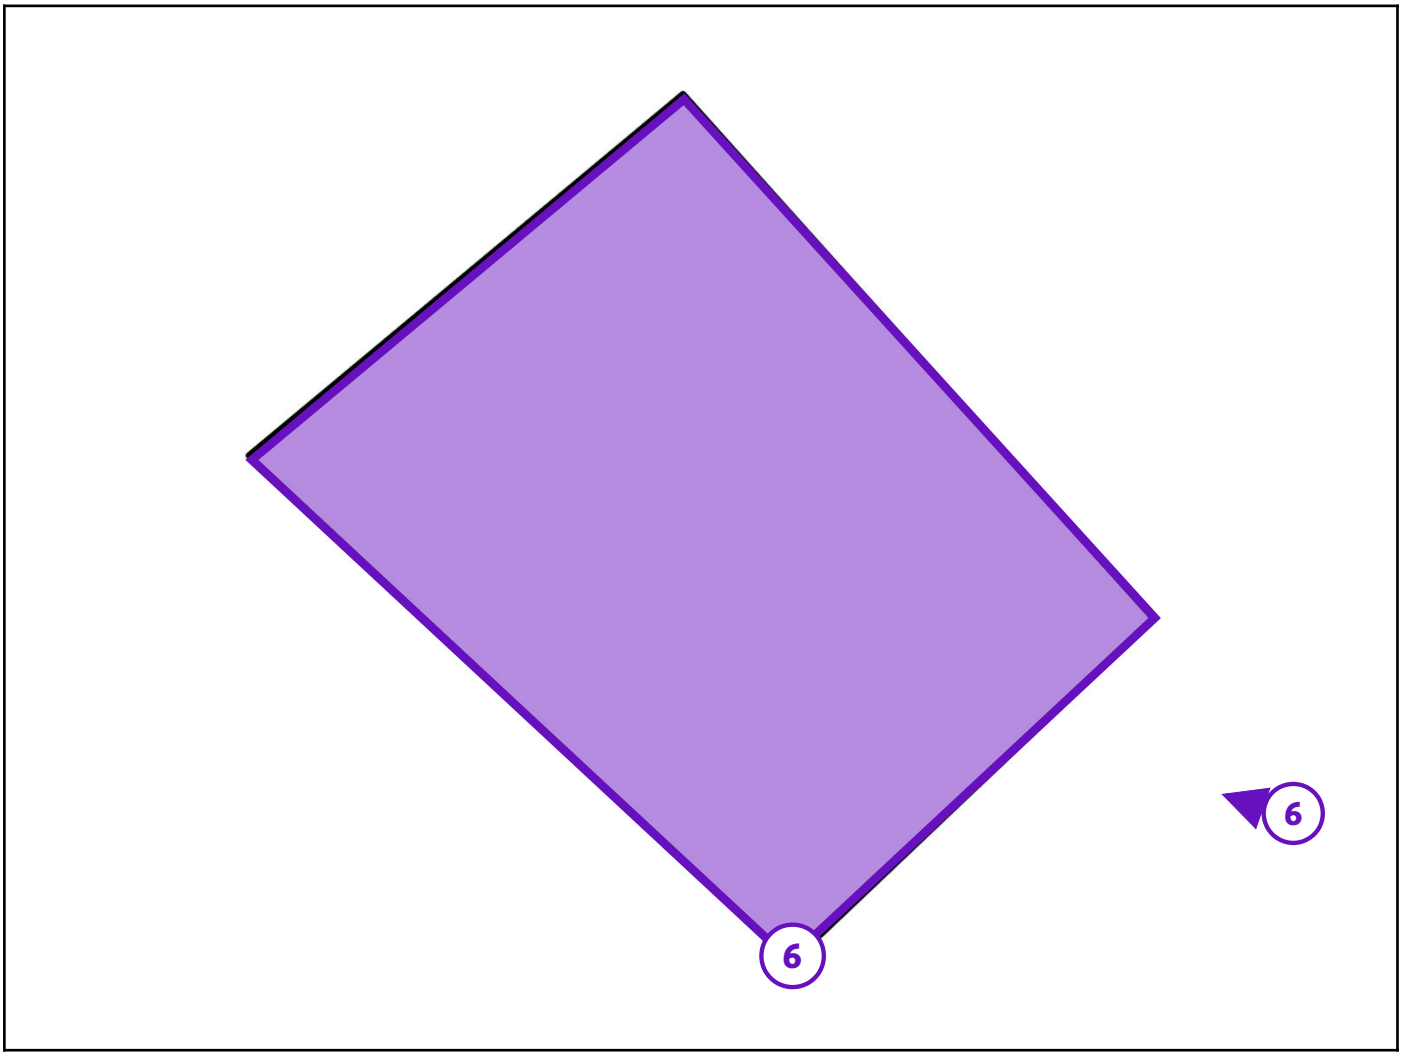
Plan 2.1: serre

Beschrijving	Type	Actie
6. serre	Advies	-

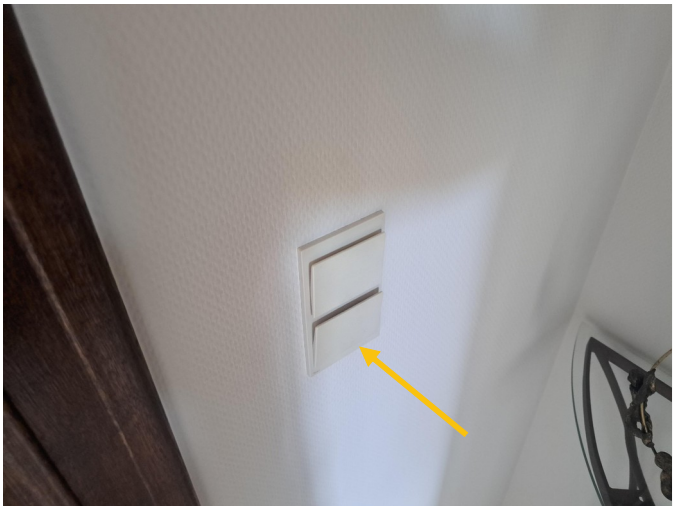
Fiche 8: bakeliet afdekplaatjes electra

Geen asbest

#	Type	Referentie	Resultaat
8.1	Puntmonster	h0073	Geen asbest
