Asbestinventarisattest

Kerkstraat 47, 3620 Lanaken

Attestnummer : **20261008-000388.000**
Uitgegeven op : **08.10.2026**
Geldig tot : **Onbeperkt** (tenzij de toestand wijzigt)

Asbestveilig (maar mogelijk niet asbestvrij)

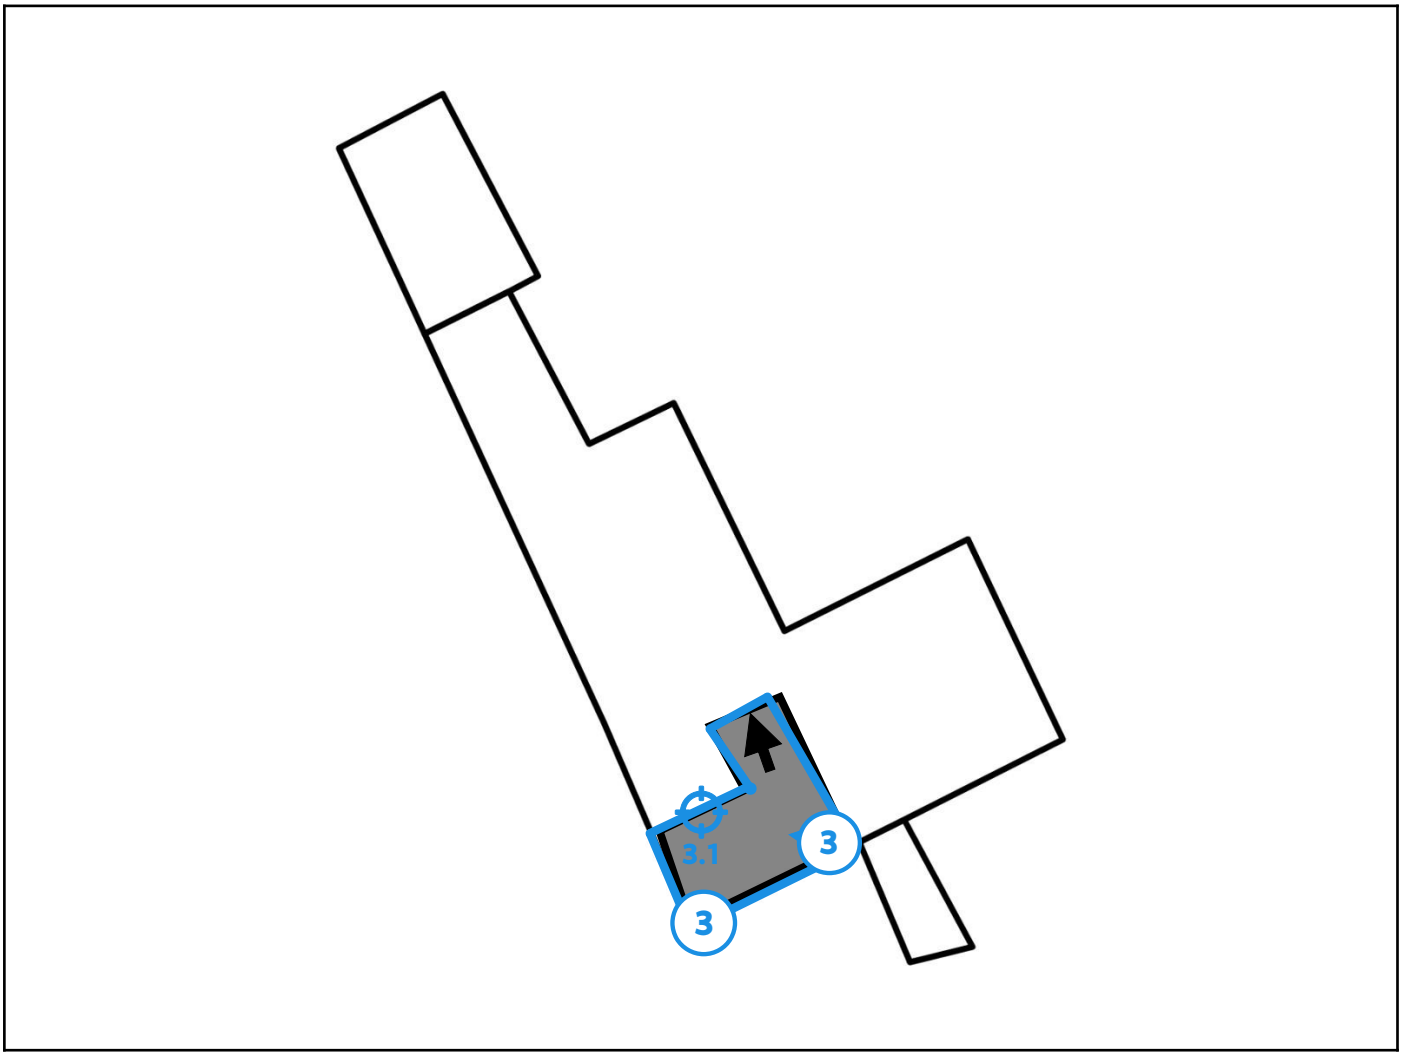
Plan 1.1: Kelder

Beschrijving	Type	Actie
3. cementering gevels plint en kelderwanden	Geen asbest	-
3.1 Code: h612	Mengmonster	-

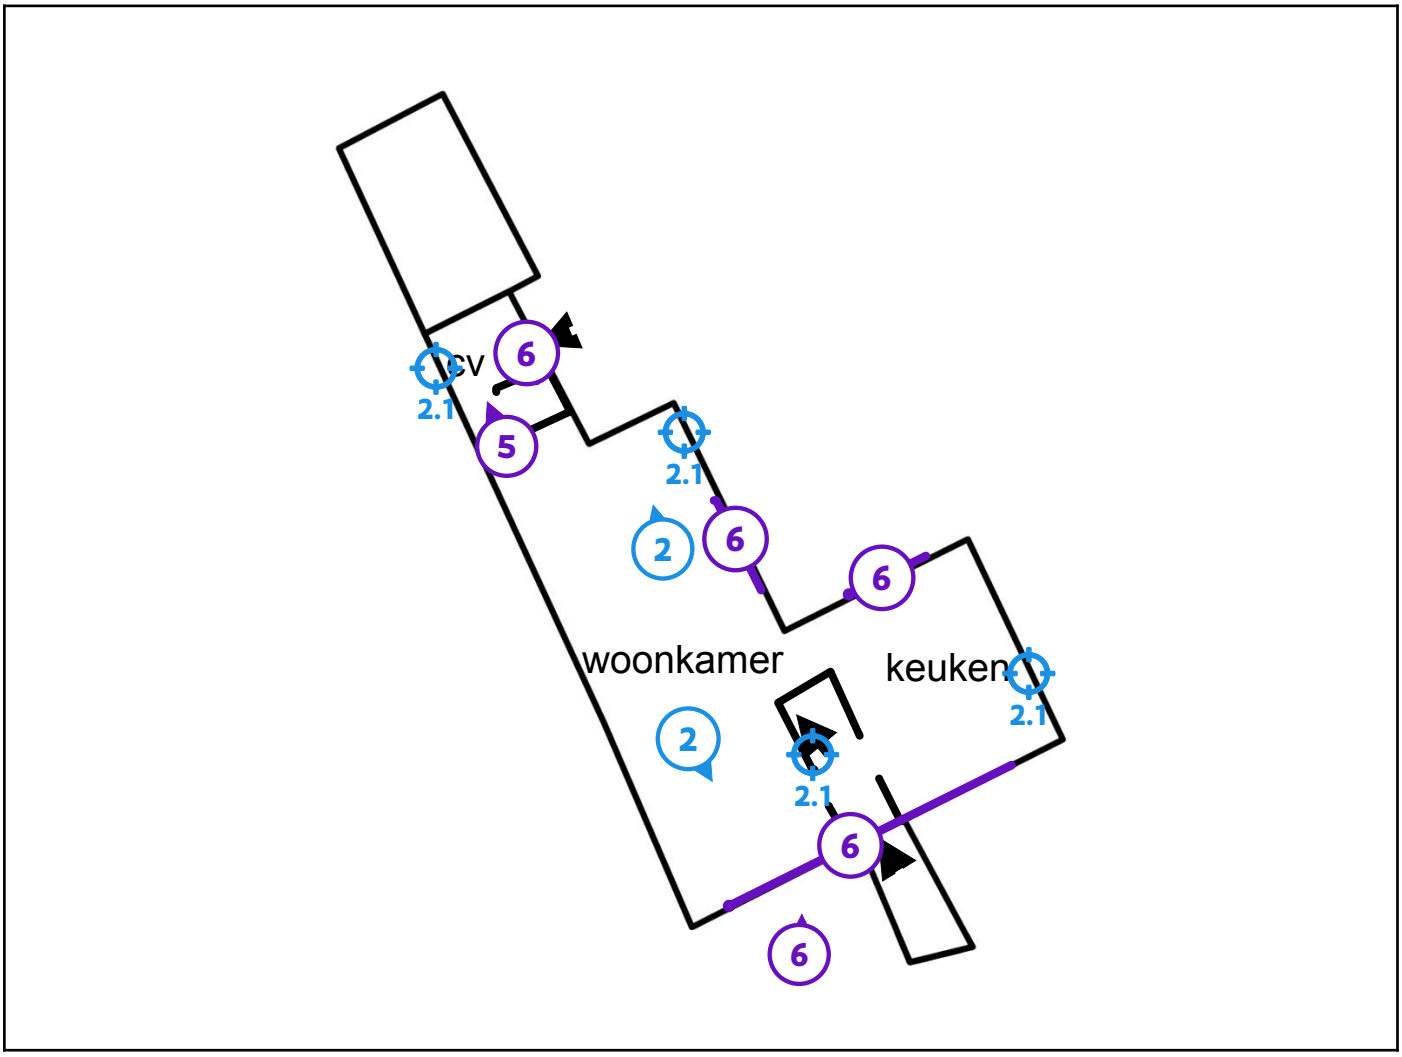
Plan 1.2: nv0

Beschrijving	Type	Actie
2. pleister wanden	Geen asbest	-
2.1 Code: h611	Mengmonster	-
5. CV-brander (niet verdacht)	Overige ruimte of materiaal	-
6. siliconen ramen	Overige ruimte of materiaal	-

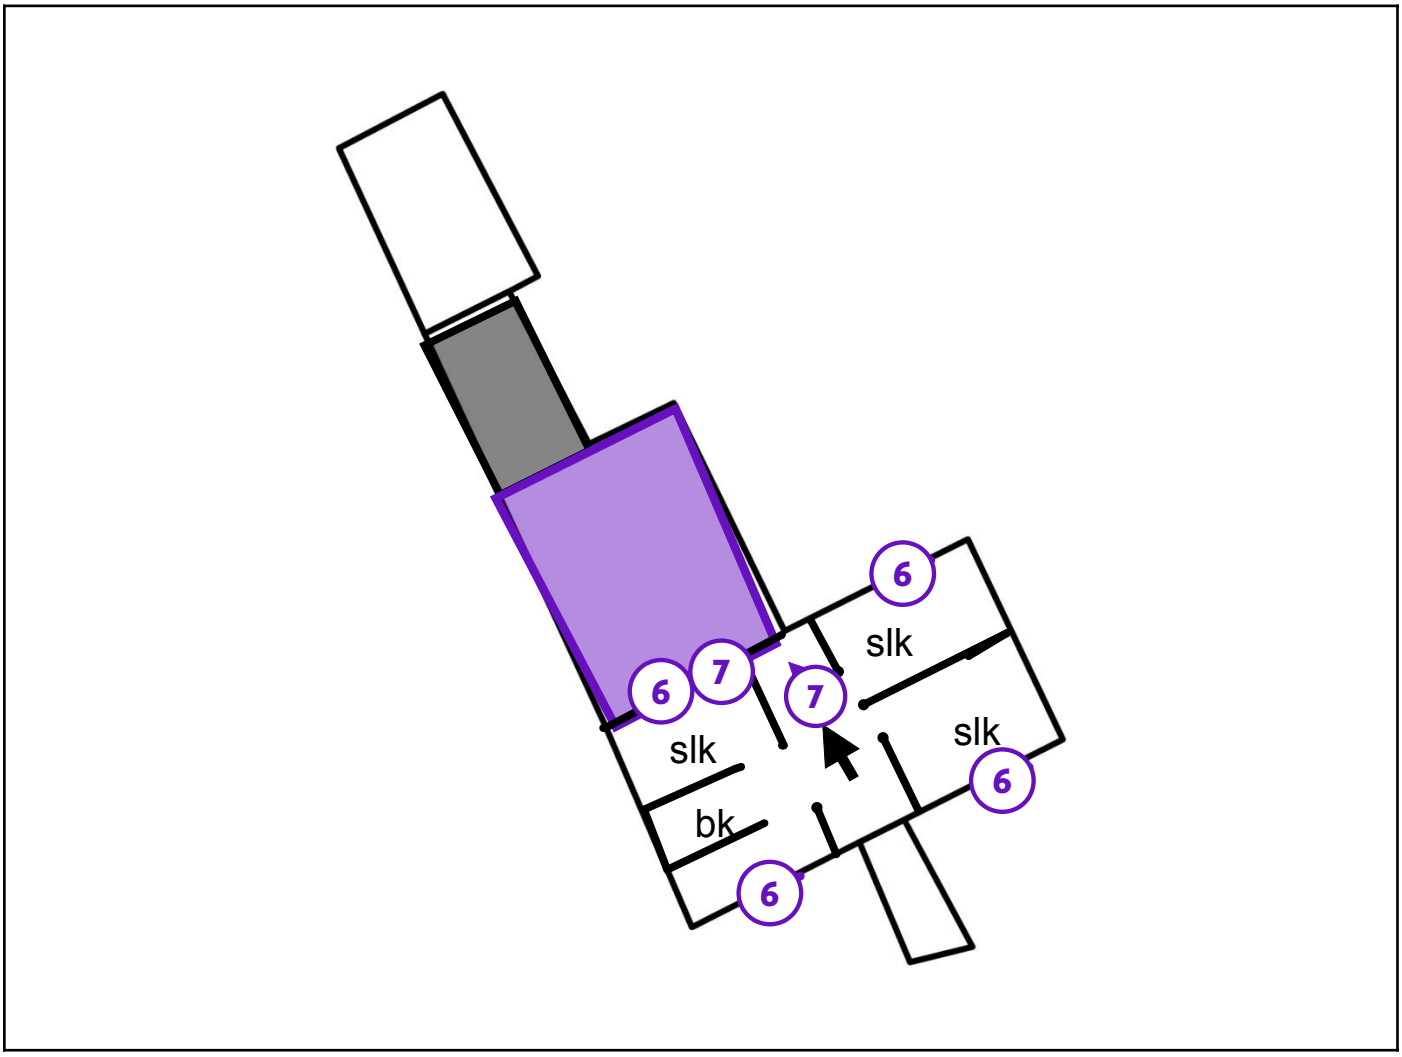
Plan 1.3: nv1

Beschrijving	Type	Actie
6. siliconen ramen	Overige ruimte of materiaal	-
7. EPDM platdak	Overige ruimte of materiaal	-

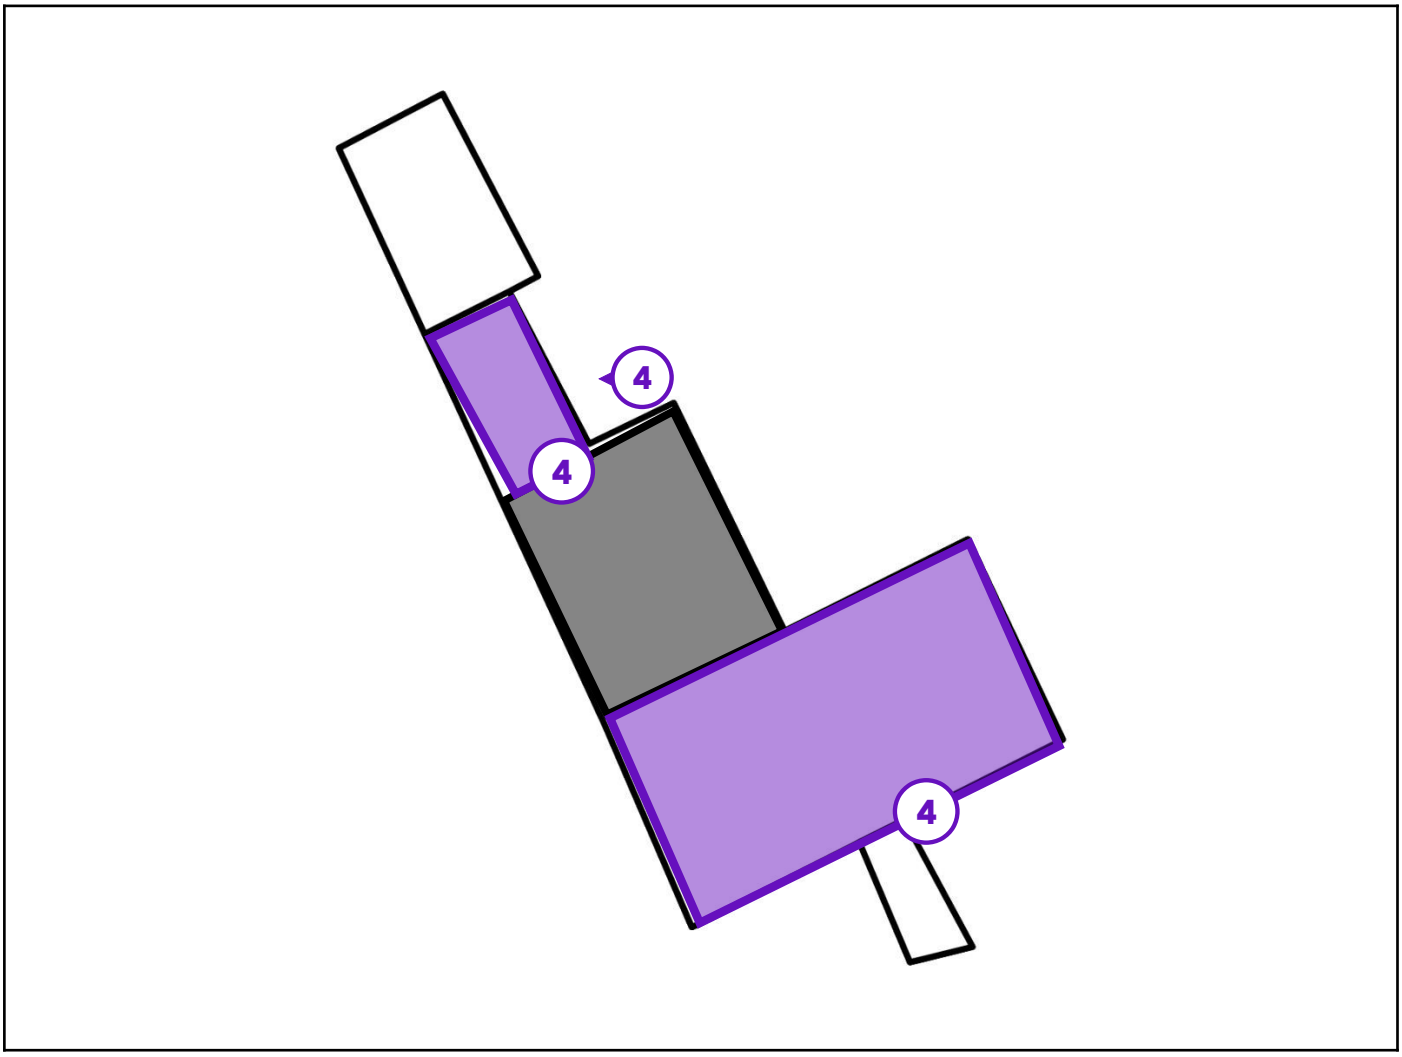
Plan 1.4: dakenplan

Beschrijving	Type	Actie
4. Onderdak van de woning is uit doek	Overige ruimte of materiaal	-

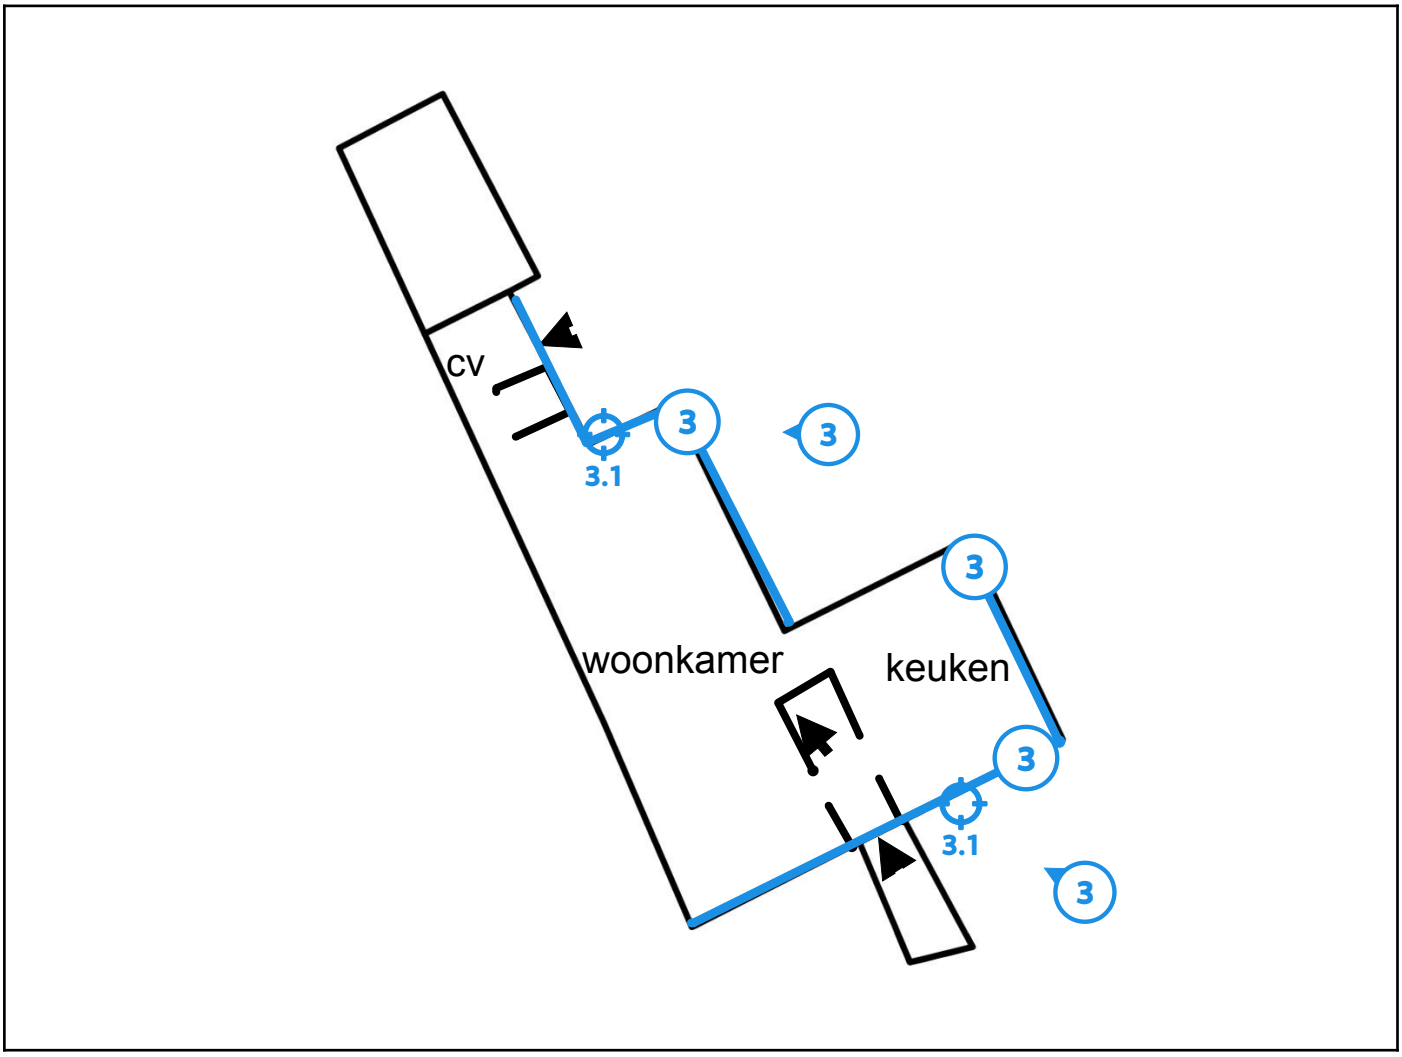
Plan 1.5: nv0 kopie

Beschrijving	Type	Actie
3. cementering gevels plint en kelderwanden	Geen asbest	-
3.1 Code: h612	Mengmonster	-

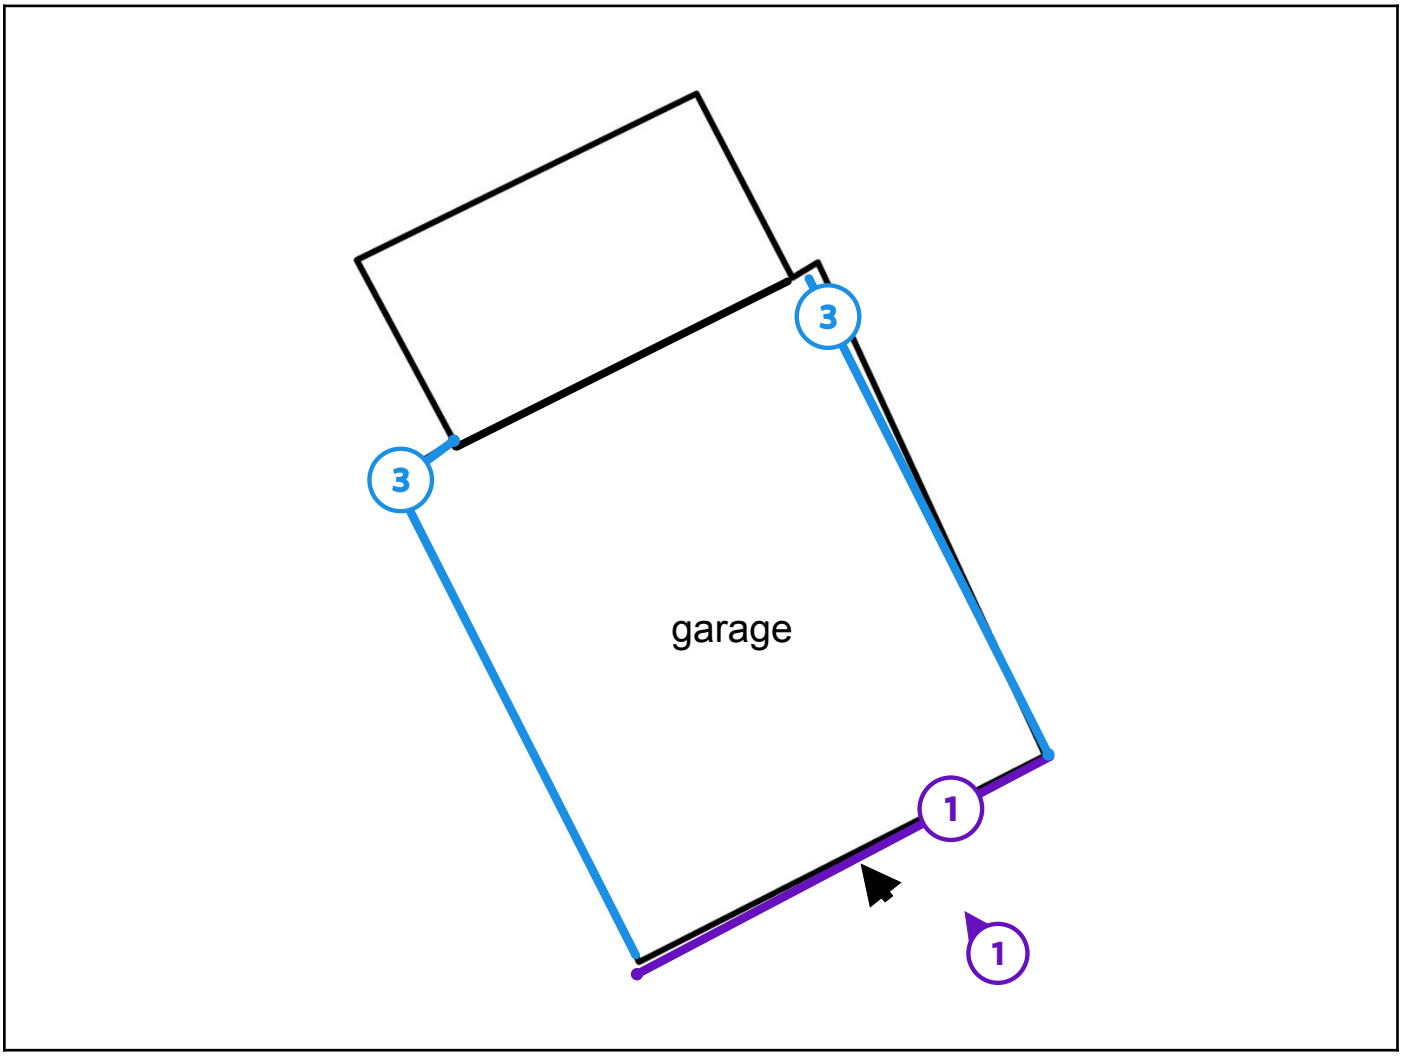
Plan 2.1: garage

Beschrijving	Type	Actie
1. natuurleien tegen garage	Advies	-
3. cementering gevels plint en kelderwanden	Geen asbest	-

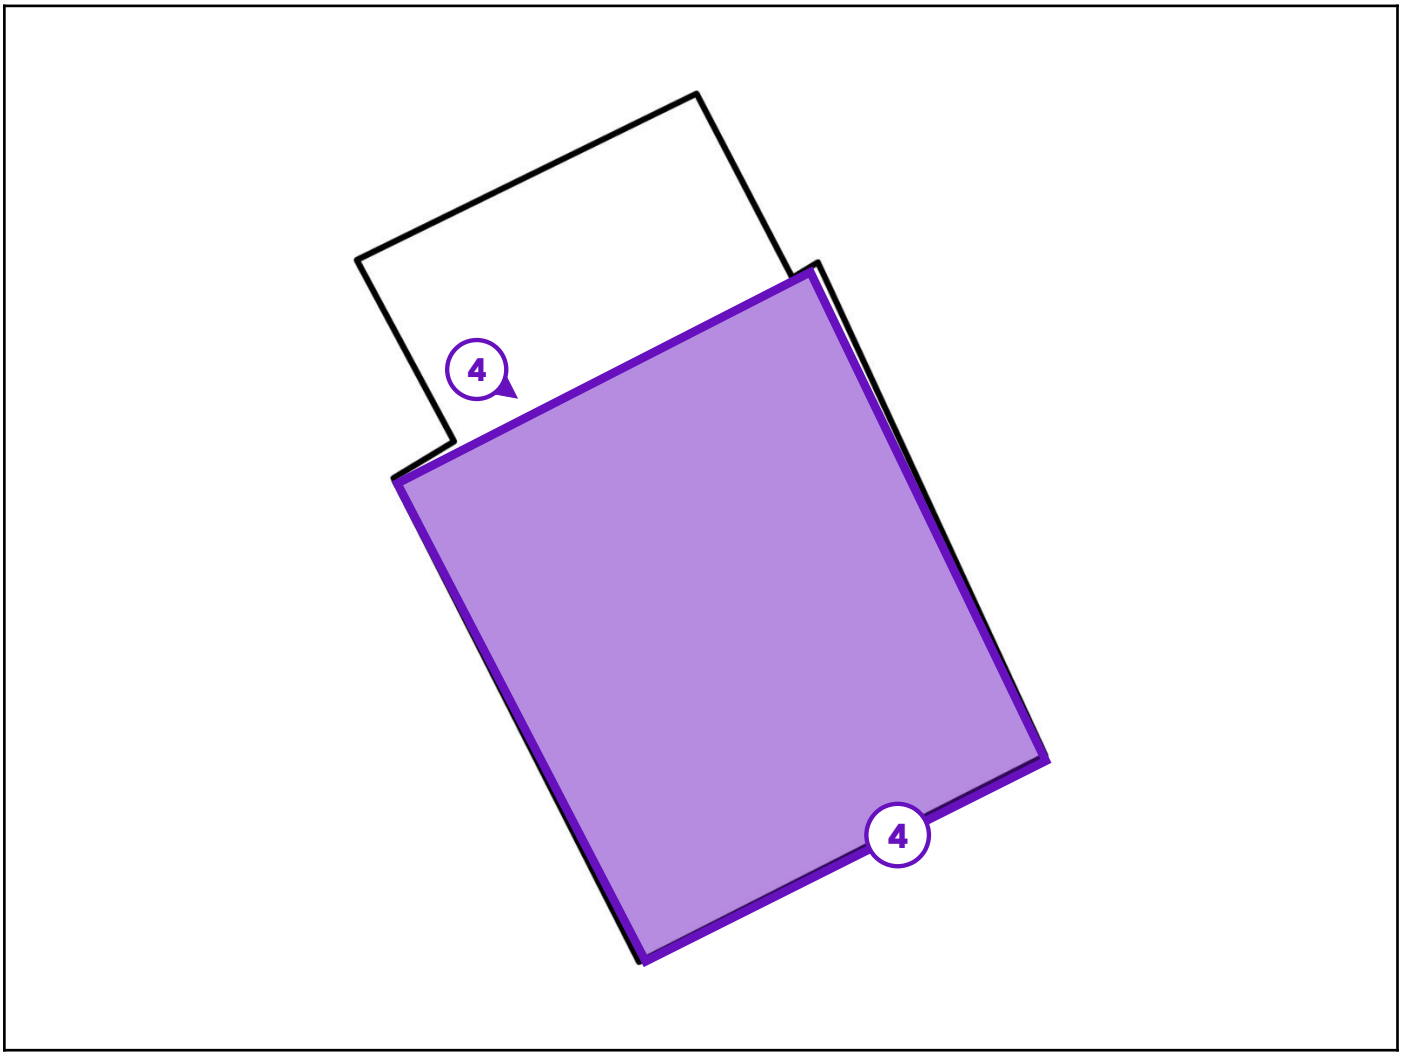
Plan 2.2: garage dakenplan

Beschrijving	Type	Actie
4. Onderdak van de woning is uit doek	Overige ruimte of materiaal	-
