Asbestinventarisattest

Schietekamer 15, 3798 Voeren

Attestnummer : **20261028-000589.000**
Uitgegeven op : **28.10.2026**
Geldig tot : **28.10.2036**

Niet-asbestveilig

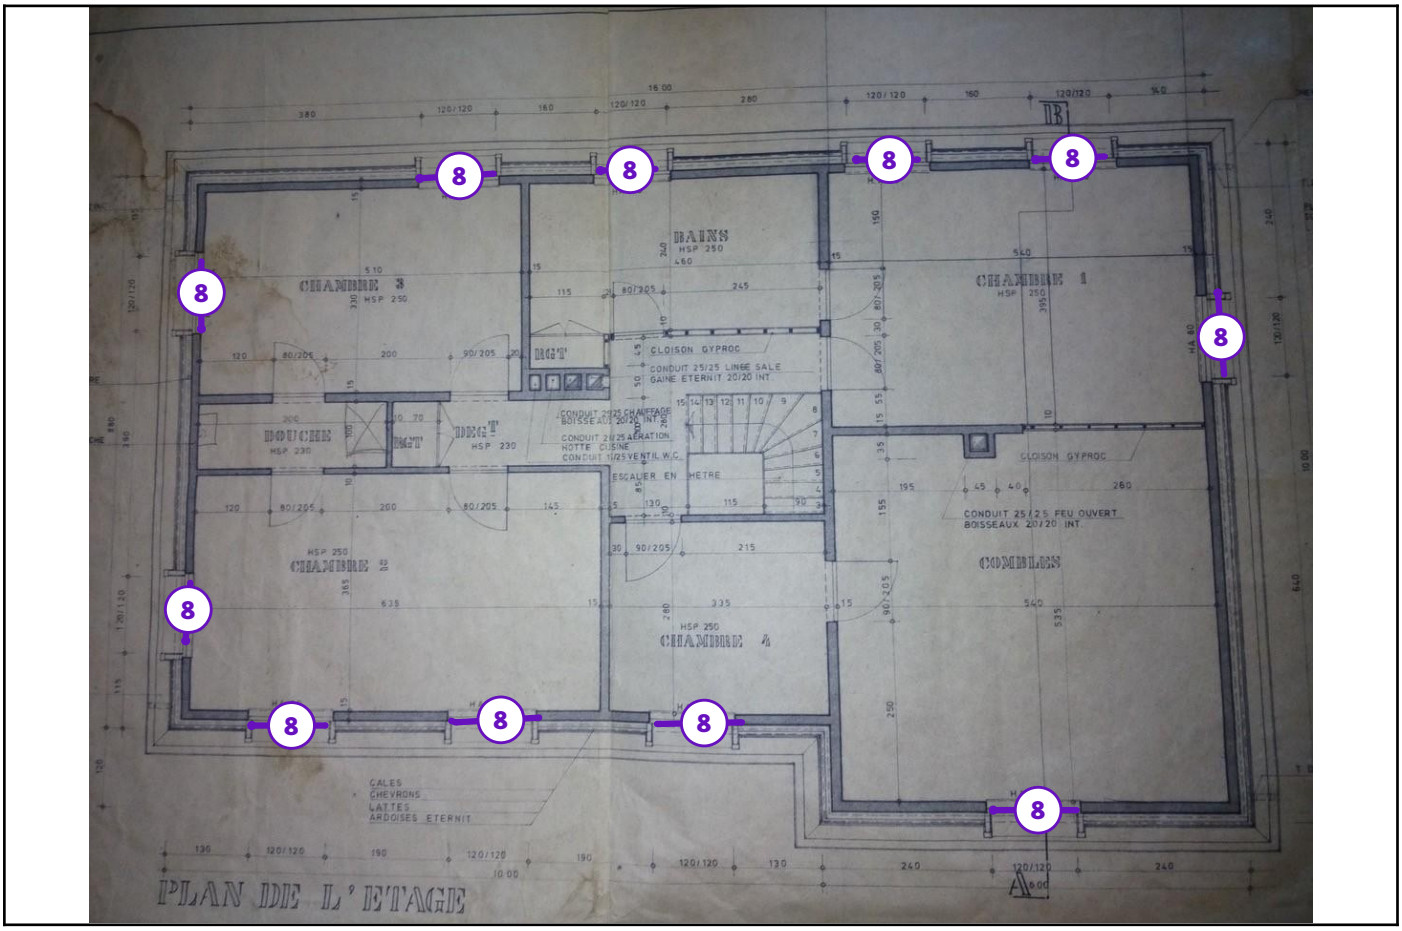
Plan 1.2: Plan rez

Beschrijving	Type	Actie
5. pleister wanden	Geen asbest	-
5.1 Code: h1441	Mengmonster	-
8. siliconen ramen	Overige ruimte of materiaal	-

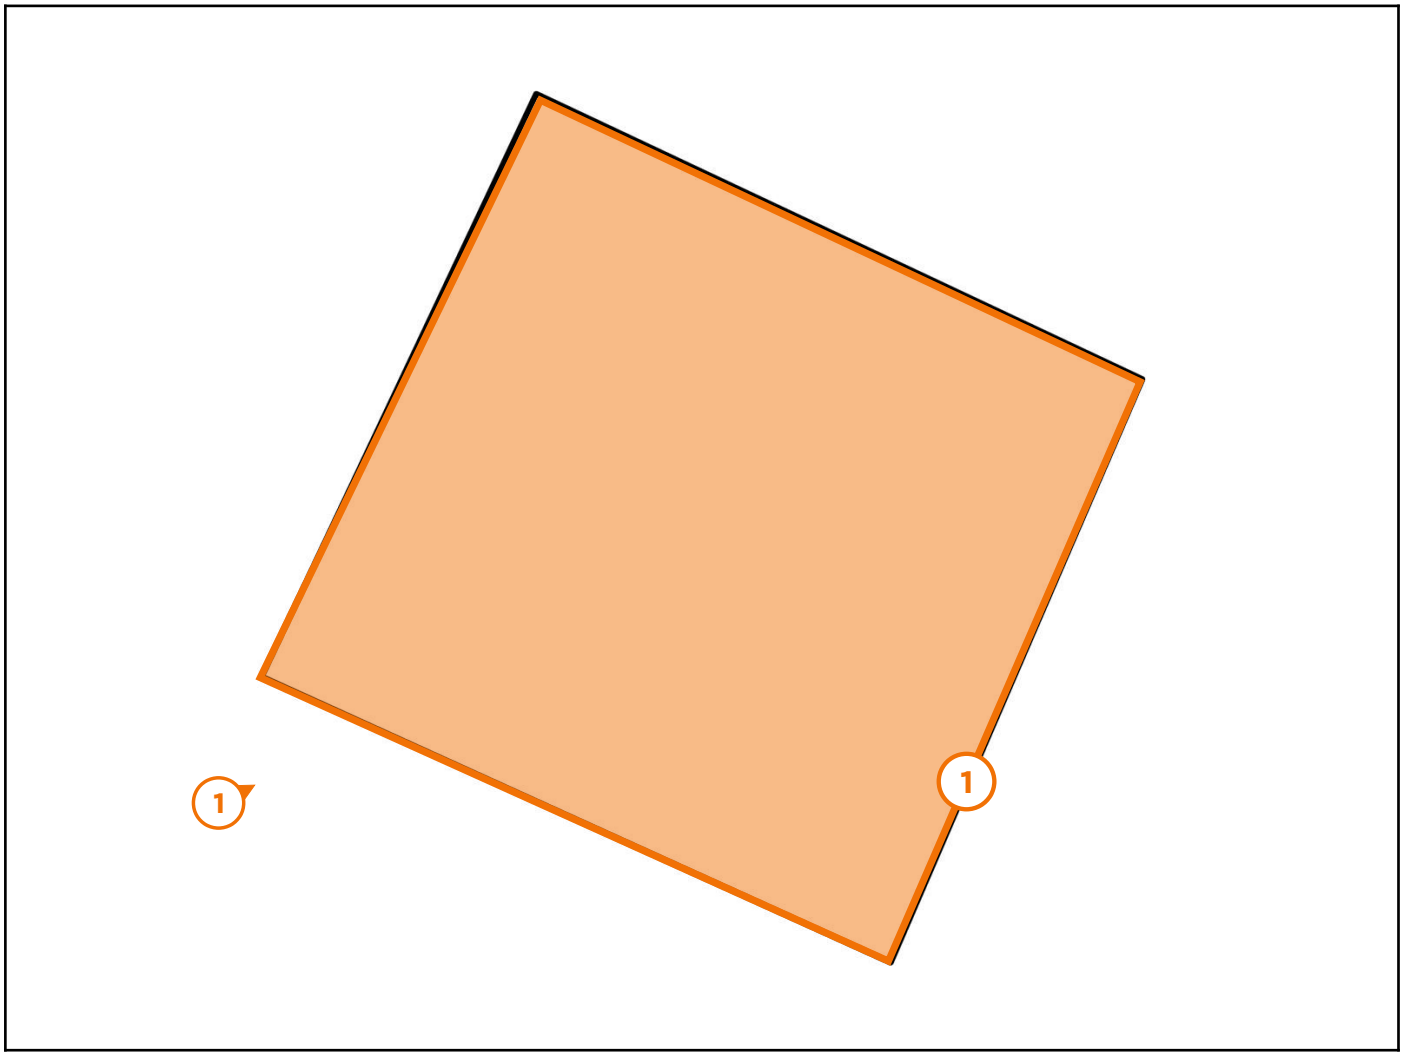
Plan 2.1: tuinhuis plan

Beschrijving	Type	Actie
1. Dak 2 tuinhuisjes in golfplaten (cement)	Asbestmateriaal	Verwijderen

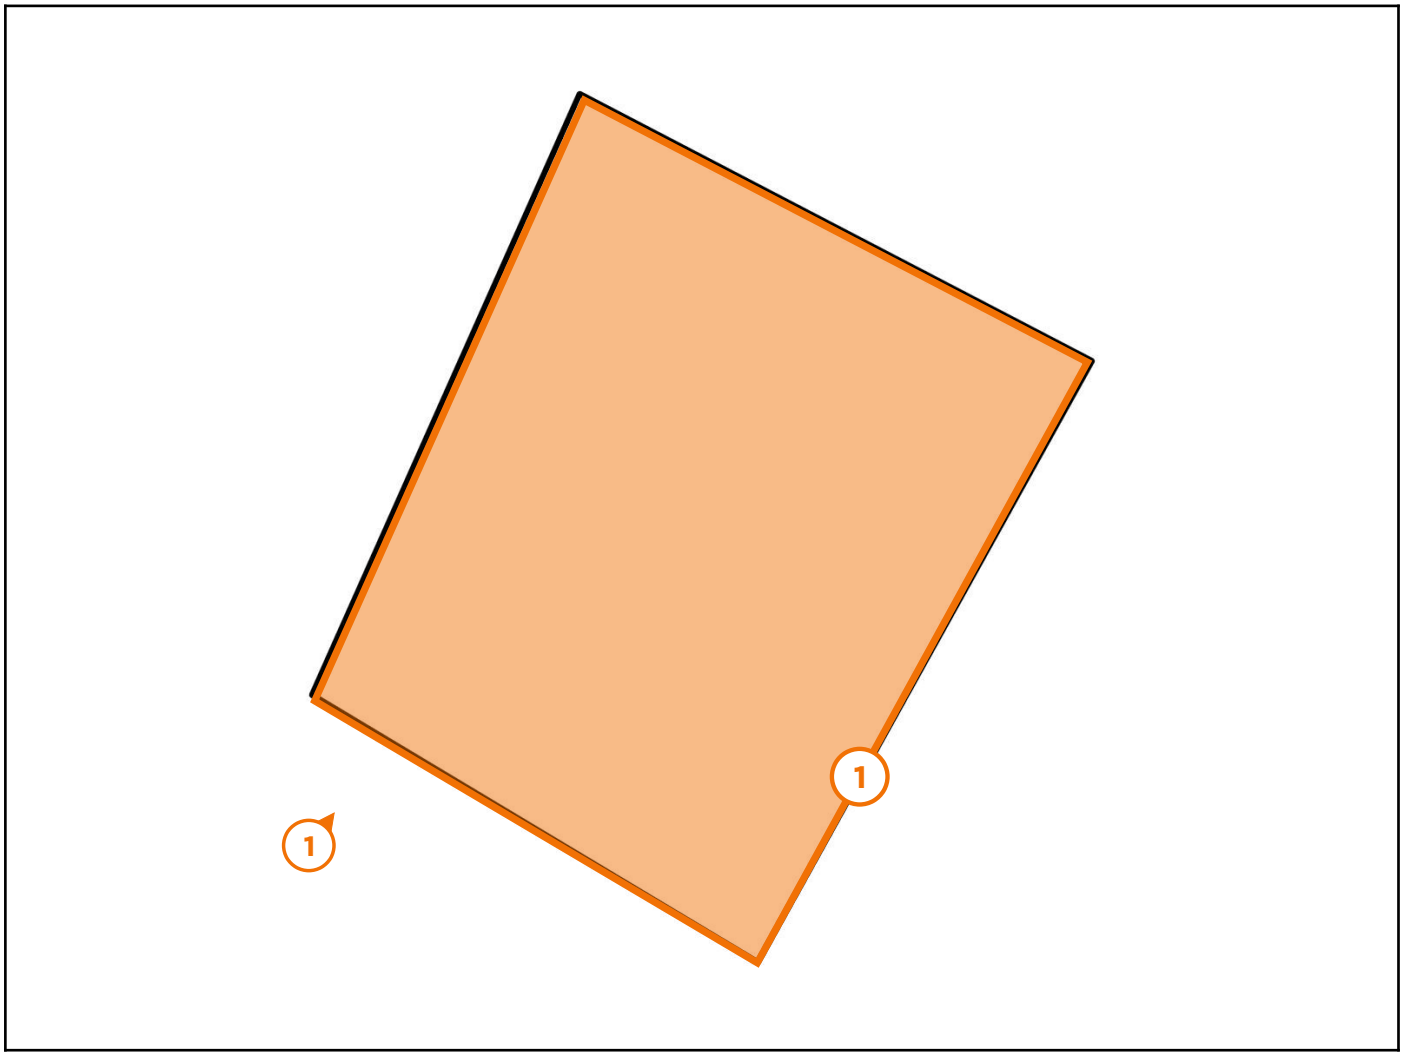
Plan 3.1: tuinhuis 2

Beschrijving	Type	Actie
1. Dak 2 tuinhuisjes in golfplaten (cement)	Asbestmateriaal	Verwijderen
