Asbestinventarisattest

Henri Evenepoelstraat 3, 2020 Antwerpen

Attestnummer : **20260402-000393.000**
Uitgegeven op : **02.04.2026**
Geldig tot : **02.04.2036**

Asbestveilig (maar niet asbestvrij)

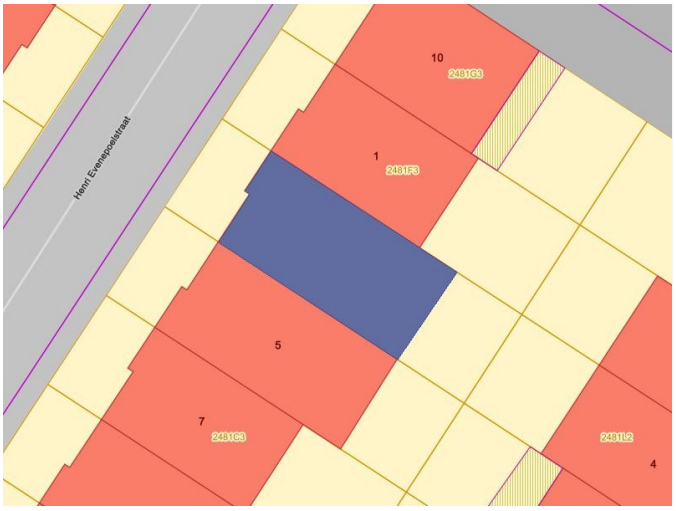
Zone 1: Hoofdgebouw

Tijdens de inspectie vastgesteld:

2 Asbestmaterialen

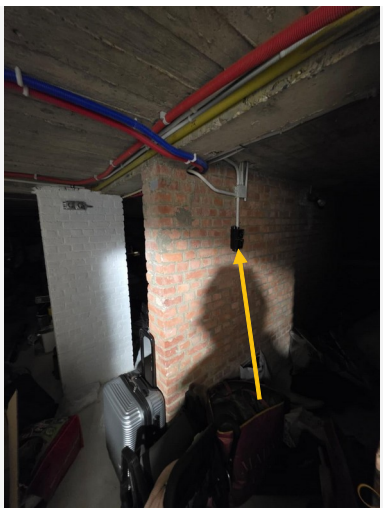
Fiche 1: BSch - Bakeliet schakelaar/stopcontact

Asbestmateriaal

Conclusie

Het asbestmateriaal valt onder de mijlpaal van 2040.

Risicobeoordeling

Eindbeoordeling materiaalrisico	Laag materiaalrisico en/of verlaagde kans op vezelvrijgave

Gebondenheid	Categorie 1: hechtgebonden in oorsprong
Asbestsoort (vezeltype)	Crocidoliet aanwezig
Asbestconcentratie	Laag (< 50%)
Afschermingsgraad van het gehele materiaal	Geheel of deels vrij aan de binnenlucht, maar geen contact met binnenluchtstromen
Toestand van het materiaal	Onbeschadigd, niet verweerd

Beschrijving	BSch - Bakeliet schakelaar/stopcontact
Omgeving	Binnen
Primaire drager	Communicatie en elektrische infrastructuur en uitrusting
Asbestmateriaal	Plaat, paneel, tablet - Type Bakeliet
Bindmiddel van asbestmateriaal	Kunststof of -hars
Gebondenheid op basis van bindmiddel	Hecht
Hoeveelheid (oppervlakte - dikte - aantal)	• 0,10 m^2 - 0,01 cm - 2 stuks
Totaal volume	< 0,001 m^3
Eenvoudig bereikbaar	Ja
Bevestigingswijze	• Geschroefd
Identificatiemethode	De asbestdeskundige beoordeelt het materiaal als asbestverdacht en dus asbesthoudend, en dit zonder monstername. Motivatie: De monstername brengt andere schade aan dan schade die inherent is aan de monstername.
Destructieve handeling voor identificatie	Nee
Opmerking	De ingegeven hoeveelheid is een resultaat van opmetingen ter plaatse tijdens standaard niet-destructief onderzoek. Door LMRA is de nauwkeurigheid van deze opmetingen belemmerd. De toepassing kan zich ook nog bevinden in delen van het gebouw waar de deskundige geen toegang tot heeft in kader van standaard niet-destructief onderzoek; zoals ruimten die permanent afgesloten zijn, van een andere eigenaar zijn, zich in een onderzoeksbeperking bevinden of niet veilig toegankelijk zijn zonder de toepassing verder te beschadigen. De ingegeven hoeveelheid mag dus niet gebruikt worden als maatstaf bij verwijdering.

Te nemen maatregelen

- Zorg voor een veilig beheer. Vermijd het beschadigen van het asbestmateriaal. Controleer de toestand jaarlijks op wijzigingen.

Voorstel van verwijderingsmethode

- Eenvoudige handelingen: mag via doe-het-zelf of door werknemer(s) met opleidingsattest eenvoudige handelingen
  Dit is een hechtgebonden toepassing van asbest. Deze hechtgebonden toepassing mag u zelf verwijderen als particulier. Methode: 1) Goed bevochtigen. 2) Dubbel verpakken 3) Wegvoeren naar een hiervoor bestemd container(park). Persoonlijke beschermingsmiddelen: 1) Mondmasker FFP-3 2) Type 5/6 overall 3) (Latex) Wegwerp handschoenen.

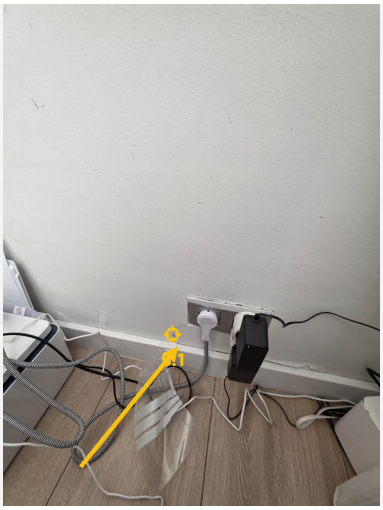
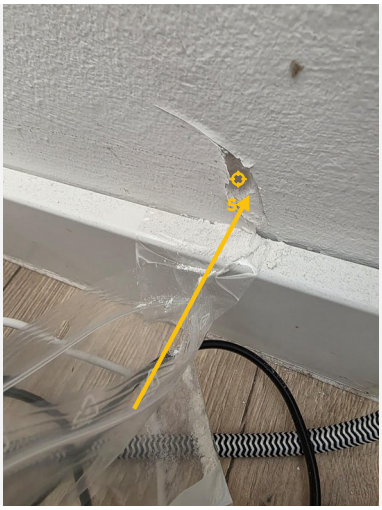
Fiche 5: PW - Pleisterwerk Muren

Geen asbest

Conclusie

#	Type	Referentie	Resultaat
5.1	Mengmonster	M01	Geen asbest

Beschrijving	PW - Pleisterwerk Muren
Omgeving	Binnen
Primaire drager	Binnenwand
Bindmiddel van materiaal	Gips - kalk
Gebondenheid op basis van bindmiddel	Niet-hechtgebonden
Hoeveelheid (oppervlakte - dikte - aantal)	• 197,00 m^2 - 1,00 cm - 1 stuk
Totaal volume	1,97 m^3
Identificatiemethode	Een monstername door de asbestdeskundige met laboanalyse door een asbestlabo.
Destructieve handeling voor identificatie	Nee
