Asbestinventarisattest

Heirbrugstraat 33, 9160 Lokeren

Attestnummer : **20260710-000289.000**
Uitgegeven op : **10.07.2026**
Geldig tot : **Onbeperkt** (tenzij de toestand wijzigt)

Asbestveilig (maar mogelijk niet asbestvrij)

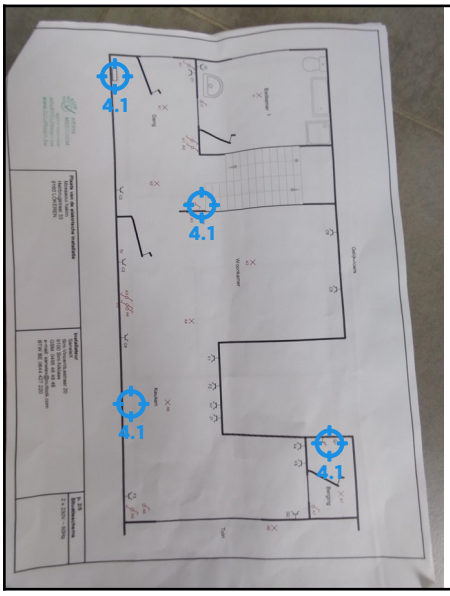
Plan 1.1: gelijkvloers

alle muren zijn bepleisterd

overal vals plafond

het is niet duidelijk of er ruimte/ materialen boven de valse plafonds zijn

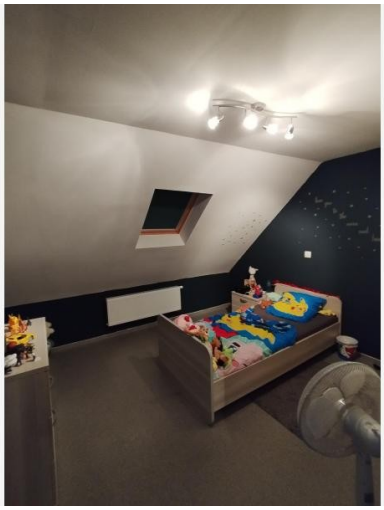
Fiche 1: onderdak

Tijdelijke beperking

Reden: Er is geen volledige risicobeoordeling mogelijk

Uitleg van de asbestdeskundige: De zolder is volledig afgewerkt en er kon geen pan opgetild worden op een veilige manier zonder risico op schade.

Het dak en de dakstructuur werden vernieuwd in 2017, maar er zijn geen facturen aanwezig.

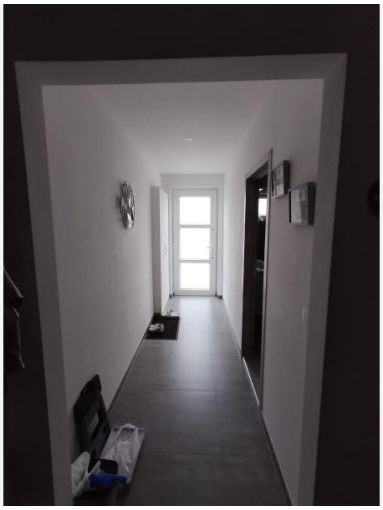
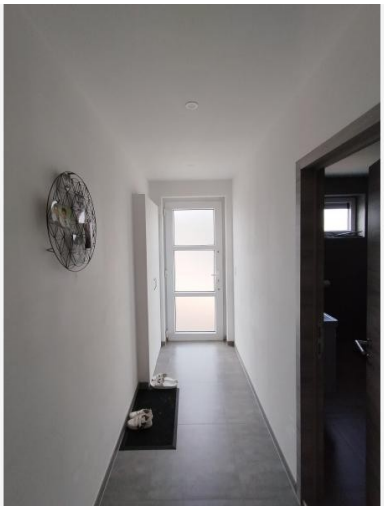
Fiche 2: Valse plafonds

Plafonds zijn afgewerkt met valse plafonds in plaatmateriaal. Het is niet duidelijk of er pleisterwerk of ander verdacht asbestmateriaal aanwezig is achter / op deze valse plafonds, het is aangewezen om bijkomend onderzoek uit te voeren bij werken. Zonder destructieve handeling is het niet mogelijk om na te gaan of er asbesthoudende materialen aanwezig zijn achter de plafond afwerking. Als bij sloop of renovatie blijkt dat er achter deze plafonds nog pleisterwerk of asbest verdachte toepassingen aanwezig zijn, moet dit bemonsterd worden.

Basis voor advies	De asbestdeskundige beoordeelt het materiaal als niet-asbestverdacht.

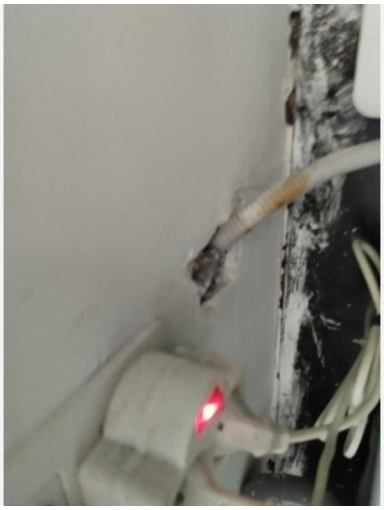
Fiche 4: Muurpleister

Geen asbest

#	Type	Referentie	Resultaat
4.1	Mengmonster	01	Geen asbest
