Asbestinventarisattest

Arsenaalstraat 55, 9050 Gent

Attestnummer : **20260723-000100.000**
Uitgegeven op : **23.07.2026**
Geldig tot : **23.07.2031**

Niet-asbestveilig

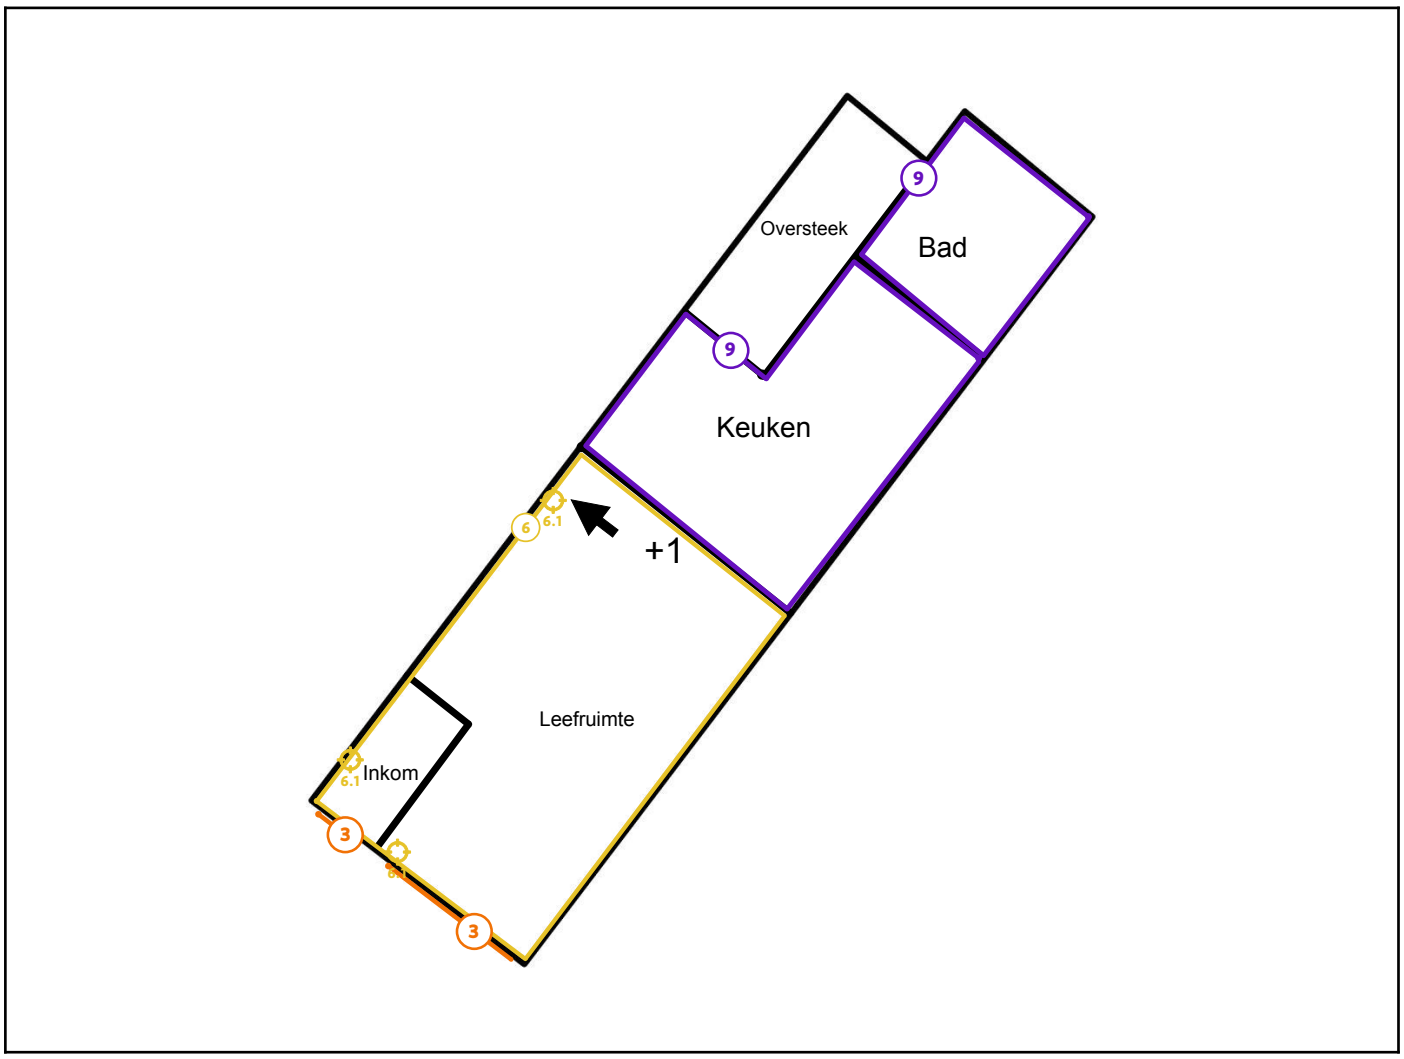
Plan 1.1: Gelijkvloers

Beschrijving	Type	Actie
3. Mastiek ramen/glas	Asbestmateriaal	Verwijderen
6. Pleister muren	Asbestmateriaal	Zorgvuldig beheren
6.1 Code: 1	Mengmonster	-
9. Vloertegels en wandtegels	Advies	-

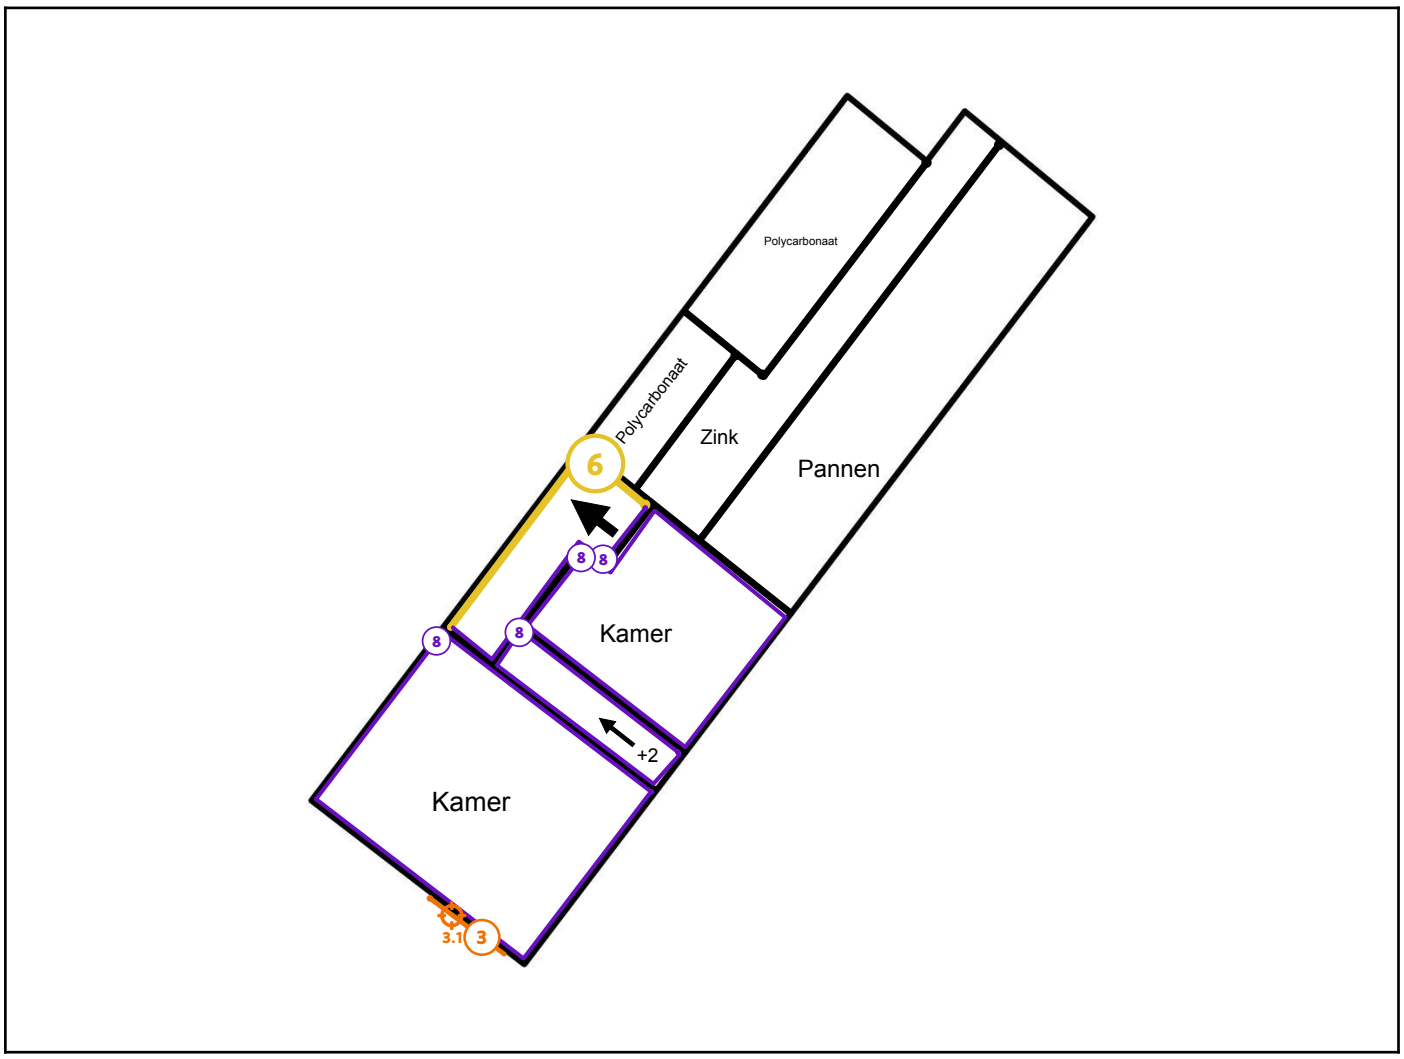
Plan 1.4: Verdieping +1

Beschrijving	Type	Actie
3. Mastiek ramen/glas	Asbestmateriaal	Verwijderen
3.1 Code: 4	Puntmonster	-
6. Pleister muren	Asbestmateriaal	Zorgvuldig beheren
8. Valse wanden	Advies	-

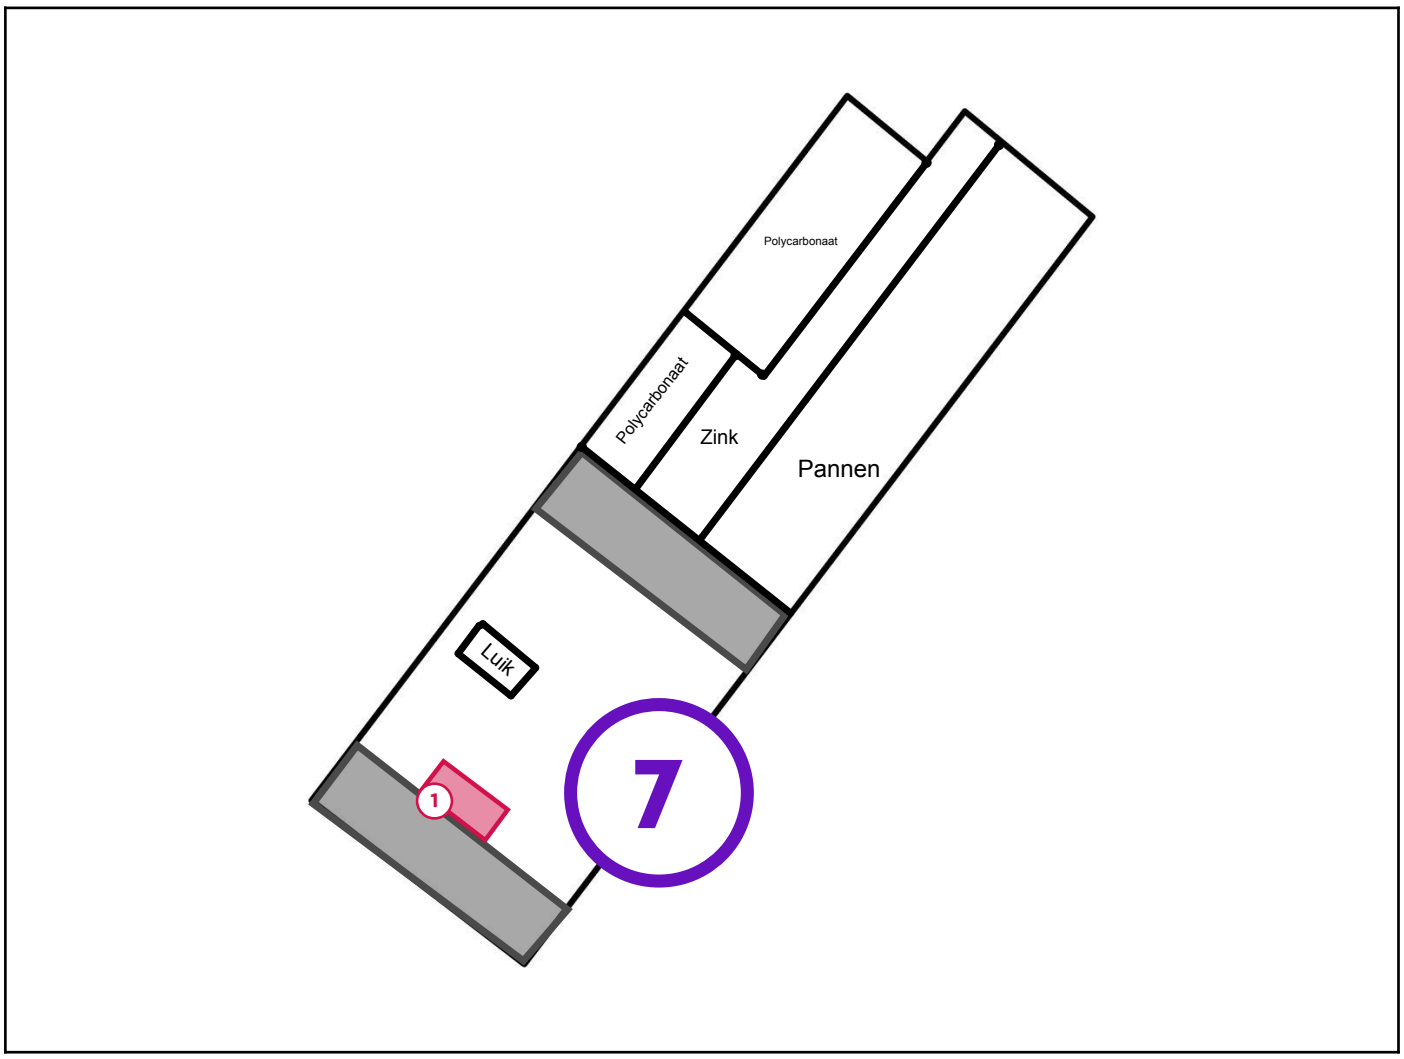
Plan 1.11: Zolderruimte

Beschrijving	Type	Actie
1. Reserve leien op zolder	Asbestmateriaal	Dringend verwijderen
7. Inspectie aanwezigheid schouwen	Beperking	-

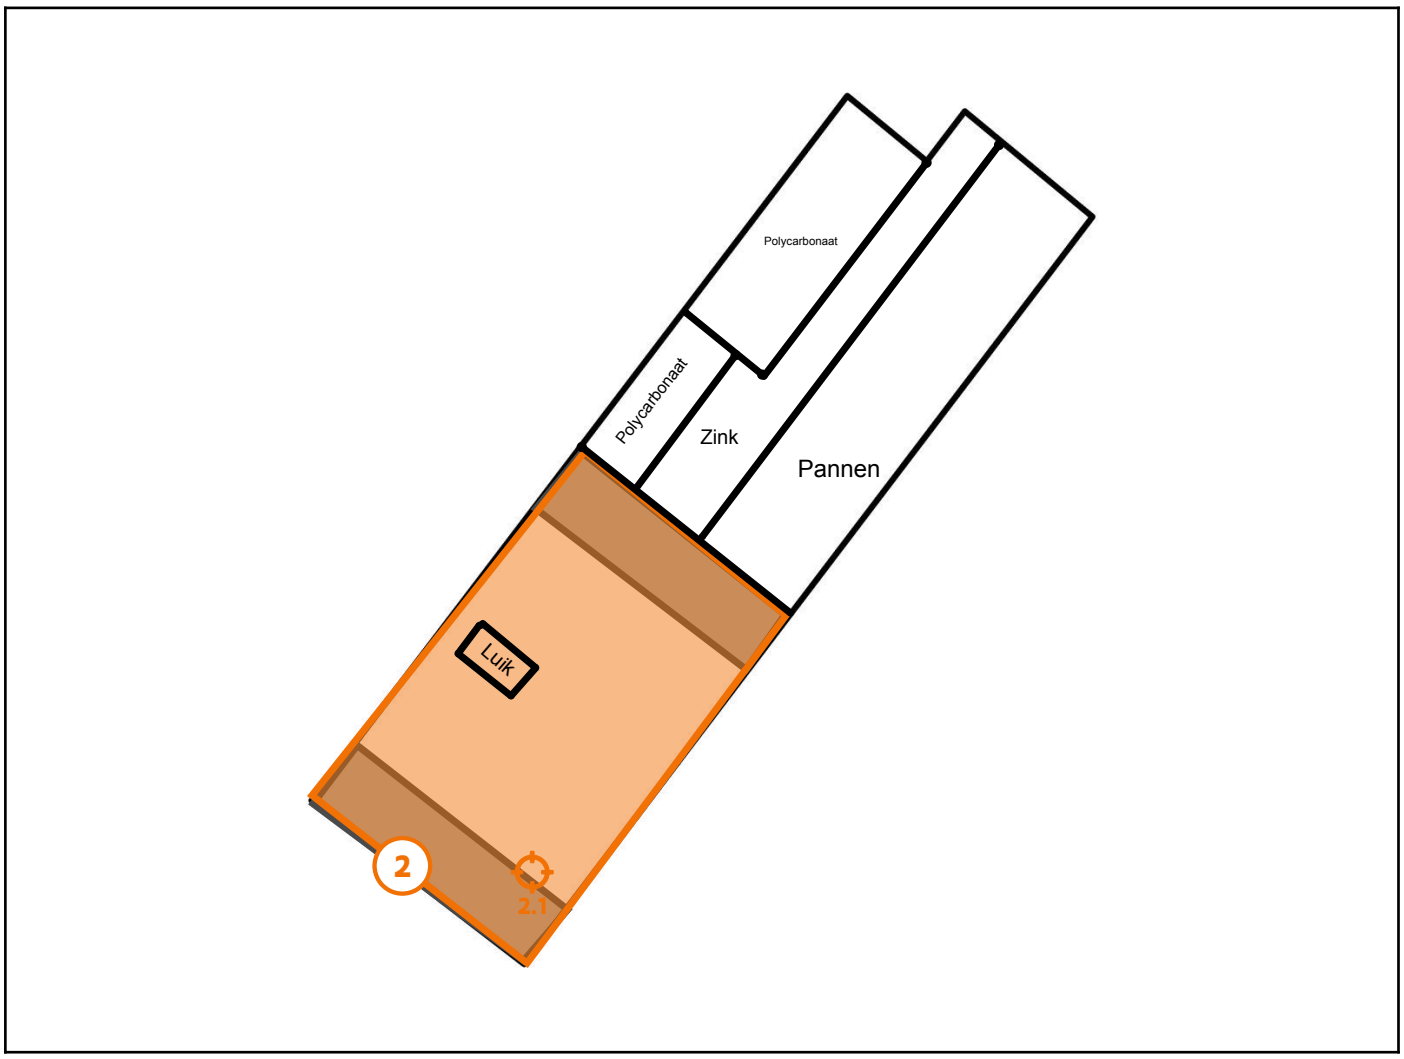
Plan 1.13: Dakoppervlak

Beschrijving	Type	Actie
2. Leiendak woning	Asbestmateriaal	Verwijderen
2.1 Code: 3	Puntmonster	-

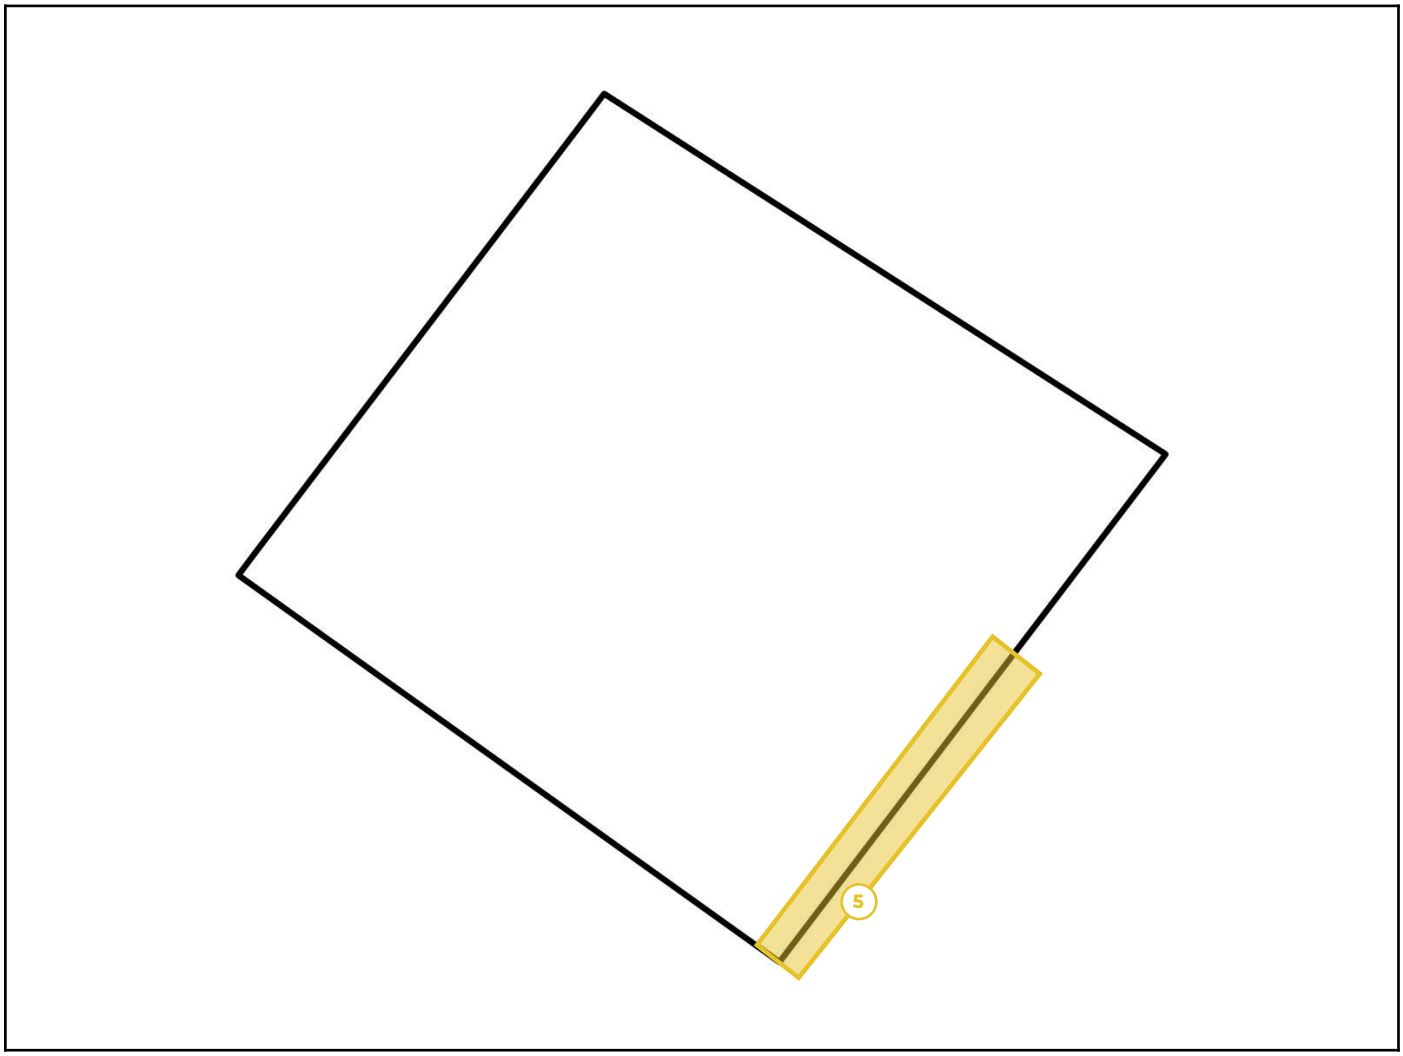
Plan 2.1: Tuinberging plan

Beschrijving	Type	Actie
5. Muurkappen asbestcement	Asbestmateriaal	Zorgvuldig beheren

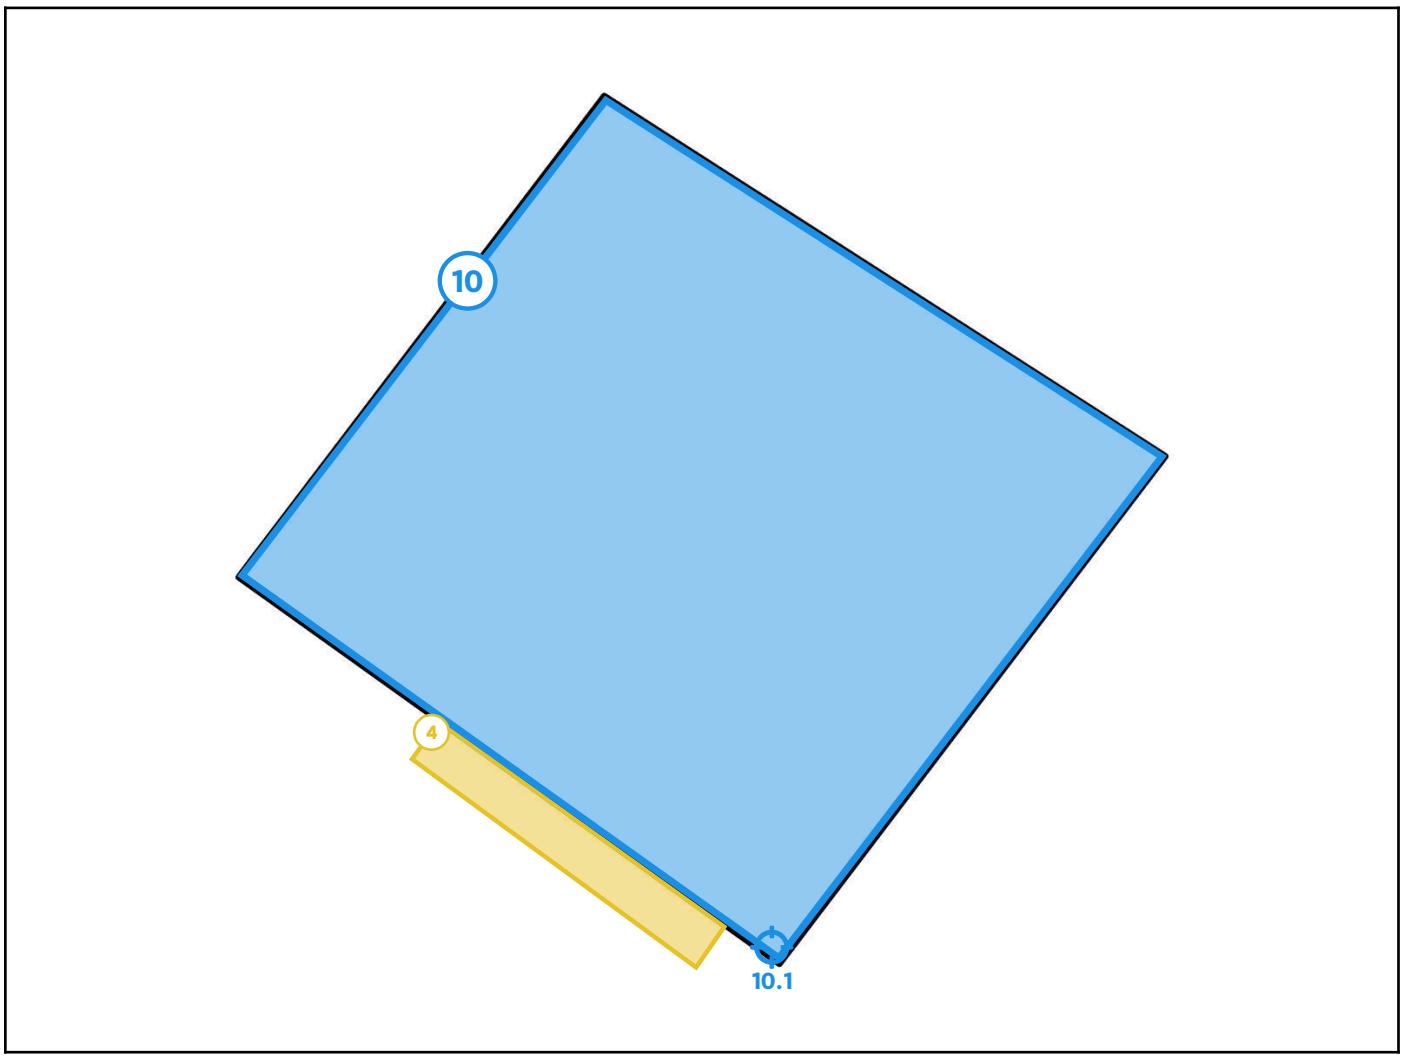
Plan 2.2: Tuinberging plan

Beschrijving	Type	Actie
4. Venstertabletten asbestcement	Asbestmateriaal	Zorgvuldig beheren
10. Plat dak roofing	Geen asbest	-
10.1 Code: 5	Puntmonster	-

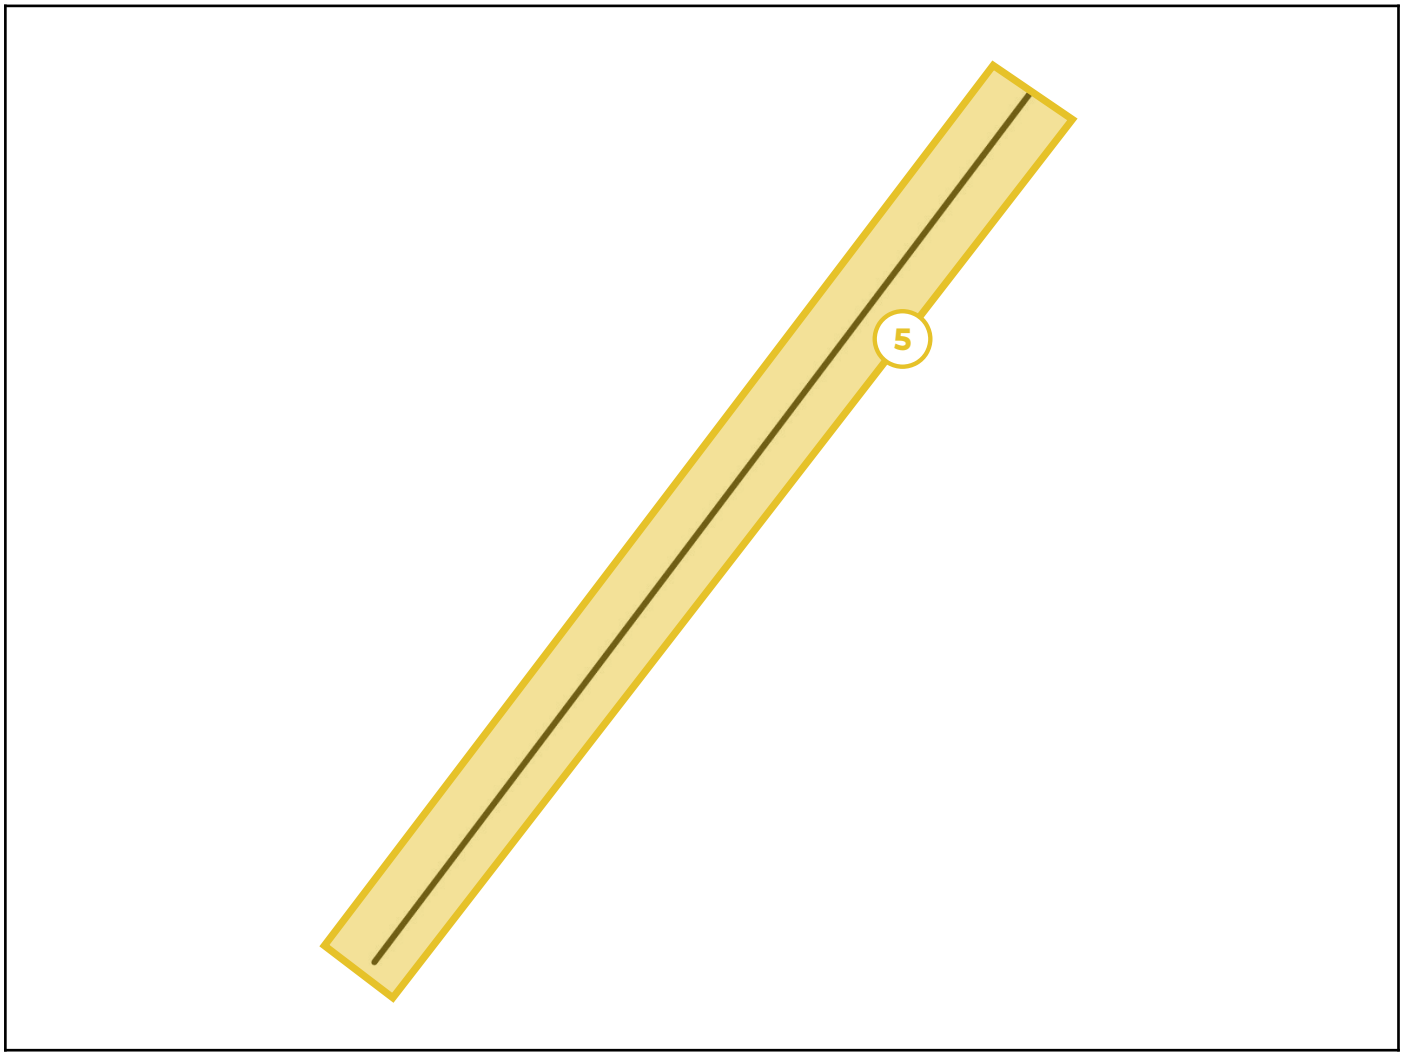
Plan 3.1: Tuinmuur plan

Beschrijving	Type	Actie
5. Muurkappen asbestcement	Asbestmateriaal	Zorgvuldig beheren

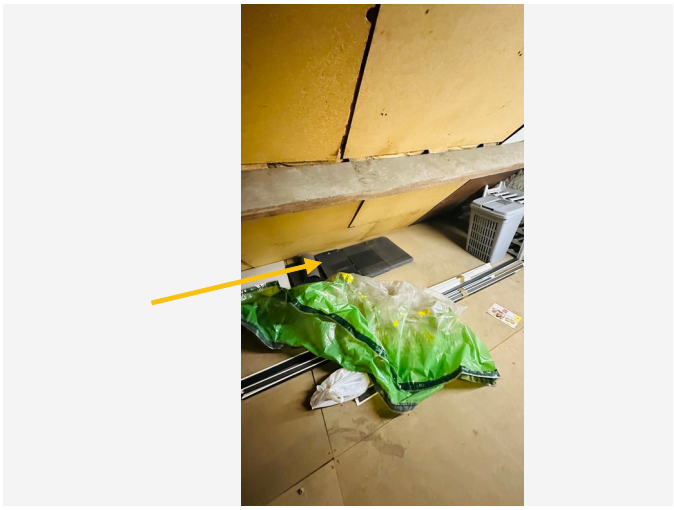
Fiche 1: Reserve leien op zolder

Het asbestmateriaal valt onder de mijlpaal van 2040.

Dringend verwijderen

- Verwijder het asbestafval.
- Voer bijkomende staalname(s) uit.

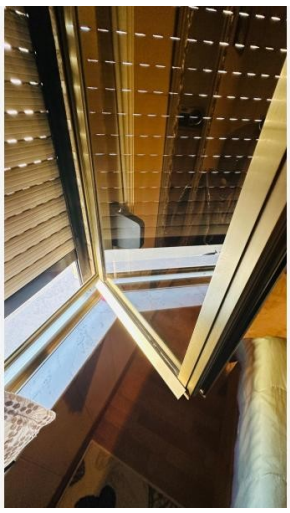
Fiche 3: Mastiek ramen/glas

Het asbestmateriaal valt onder de mijlpaal van 2040.

Verwijderen

Eindbeoordeling materiaalrisico	Verhoogd materiaalrisico en/of verhoogde kans op vezelvrijgave

Gebondenheid	Categorie 1: hechtgebonden in oorsprong
Asbestsoort (vezeltype)	Alleen chrysotiel aanwezig
Asbestconcentratie	Laag (< 50%)
Afschermingsgraad van het gehele materiaal	Geheel of deels vrij aan de binnenlucht, maar geen contact met binnenluchtstromen
Toestand van het materiaal	Matig beschadigd, matig verweerd

#	Type	Referentie	Resultaat
3.1	Puntmonster	4	Chrysotiel

- Verwijder dit asbestmateriaal zo snel mogelijk. Volg de toestand goed op.

- Eenvoudige handelingen: mag via doe-het-zelf of door werknemer(s) met opleidingsattest eenvoudige handelingen
  Doordat de mastiek verder zal breken of vergruizen zal deze niet verwijderd kunnen worden via doe-het-zelf .Bij de vervanging van de ramen zal een werknemer met een opleidingsattest de mastiek volgens de voorschriften verwijderen .

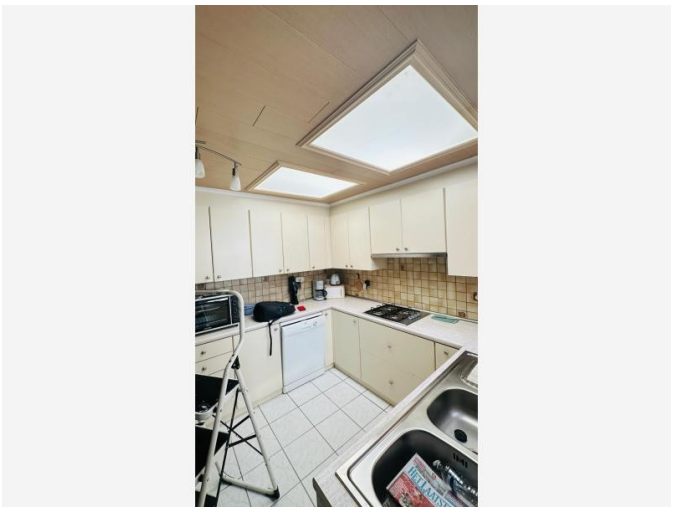
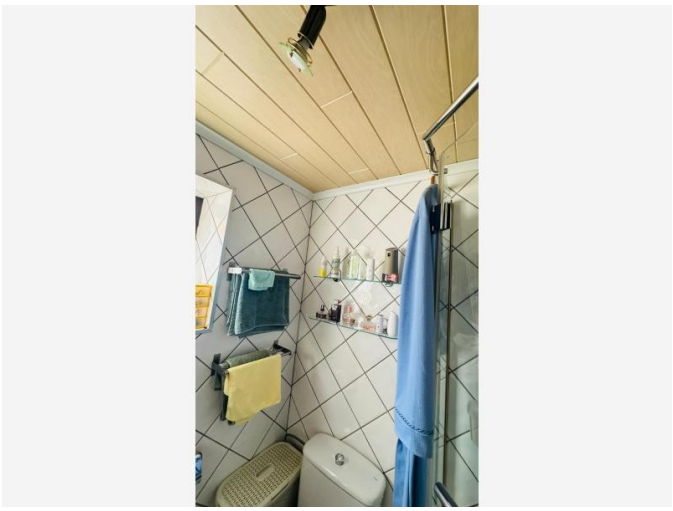
Beschrijving	Notitie	Terug te vinden op plannen
Fiche 16: Geen pleister plafonds	De verlaagde plafonds werden afgewerkt met een plamuur en/of verflaag, gipskartonplaten , hout , kunststof of andere panelen .Onderliggende lagen niet gekend .	Plan 1.2: Gelijkvloers Plan 1.5: Verdieping +1 Plan 1.9: Verdieping +2
