Asbestinventarisattest

Vicus Pontrave 7, 9250 Waasmunster

Attestnummer : **20261021-000437.000**
Uitgegeven op : **21.10.2026**
Geldig tot : **21.10.2036**

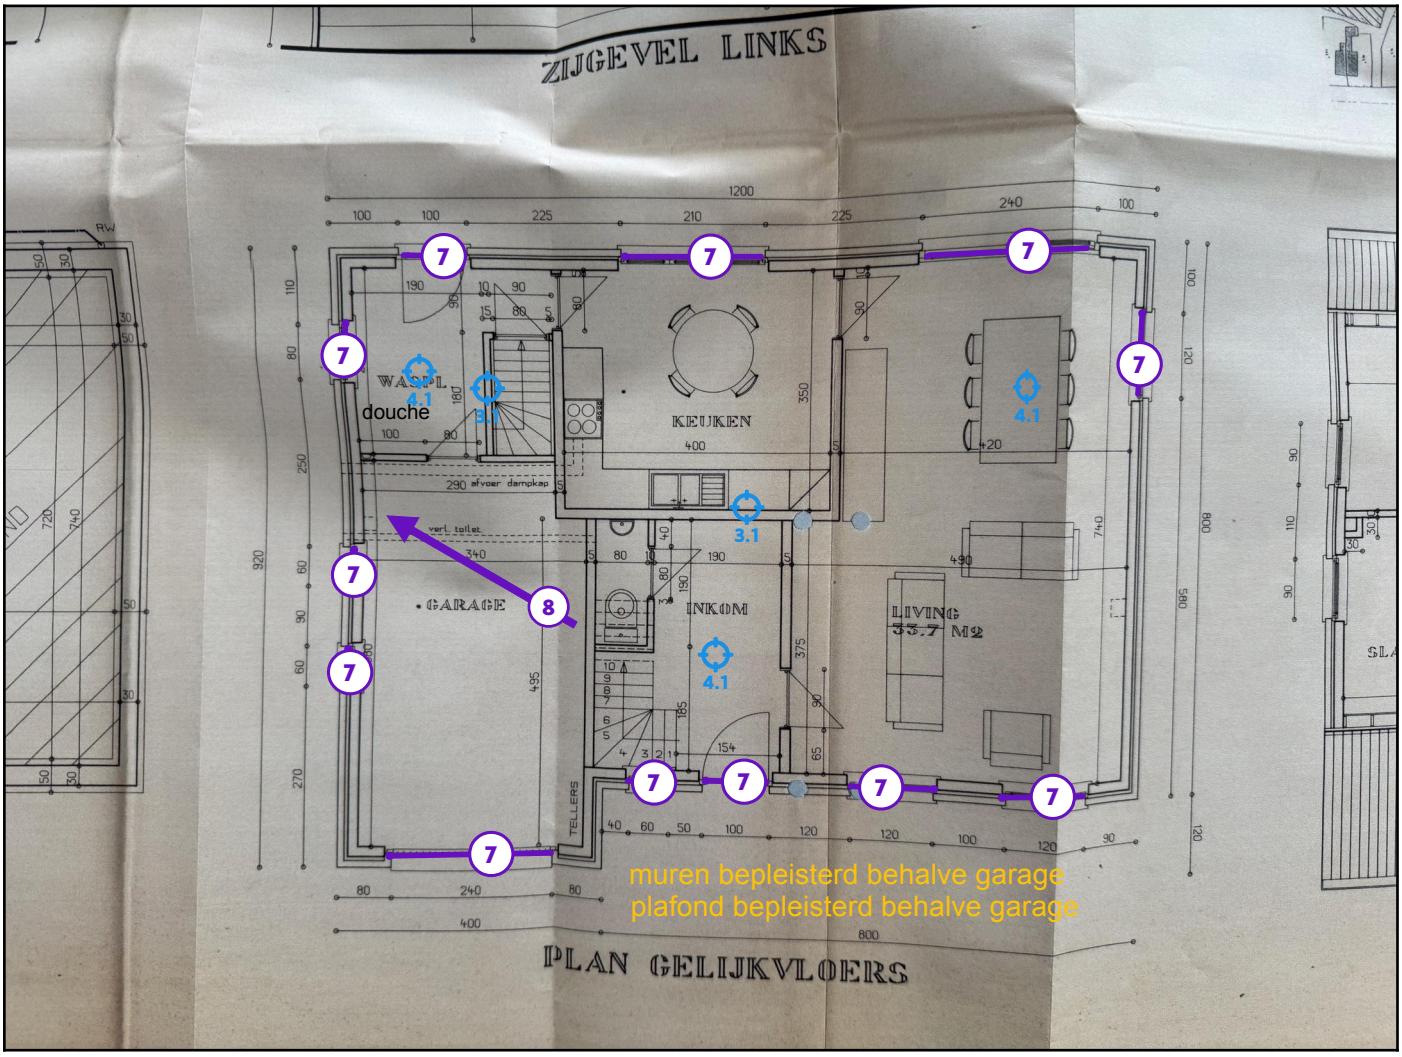
Plan 1.2: Gelijkvloers

Beschrijving	Type	Actie
3. Pleisterwerk muren	Geen asbest	-
3.1 Code: 202610009A	Mengmonster	-
4. Pleisterwerk plafond	Geen asbest	-
4.1 Code: 202610009B	Mengmonster	-
7. Opkitting ramen	Overige ruimte of materiaal	-
8. Cv installatie	Overige ruimte of materiaal	-

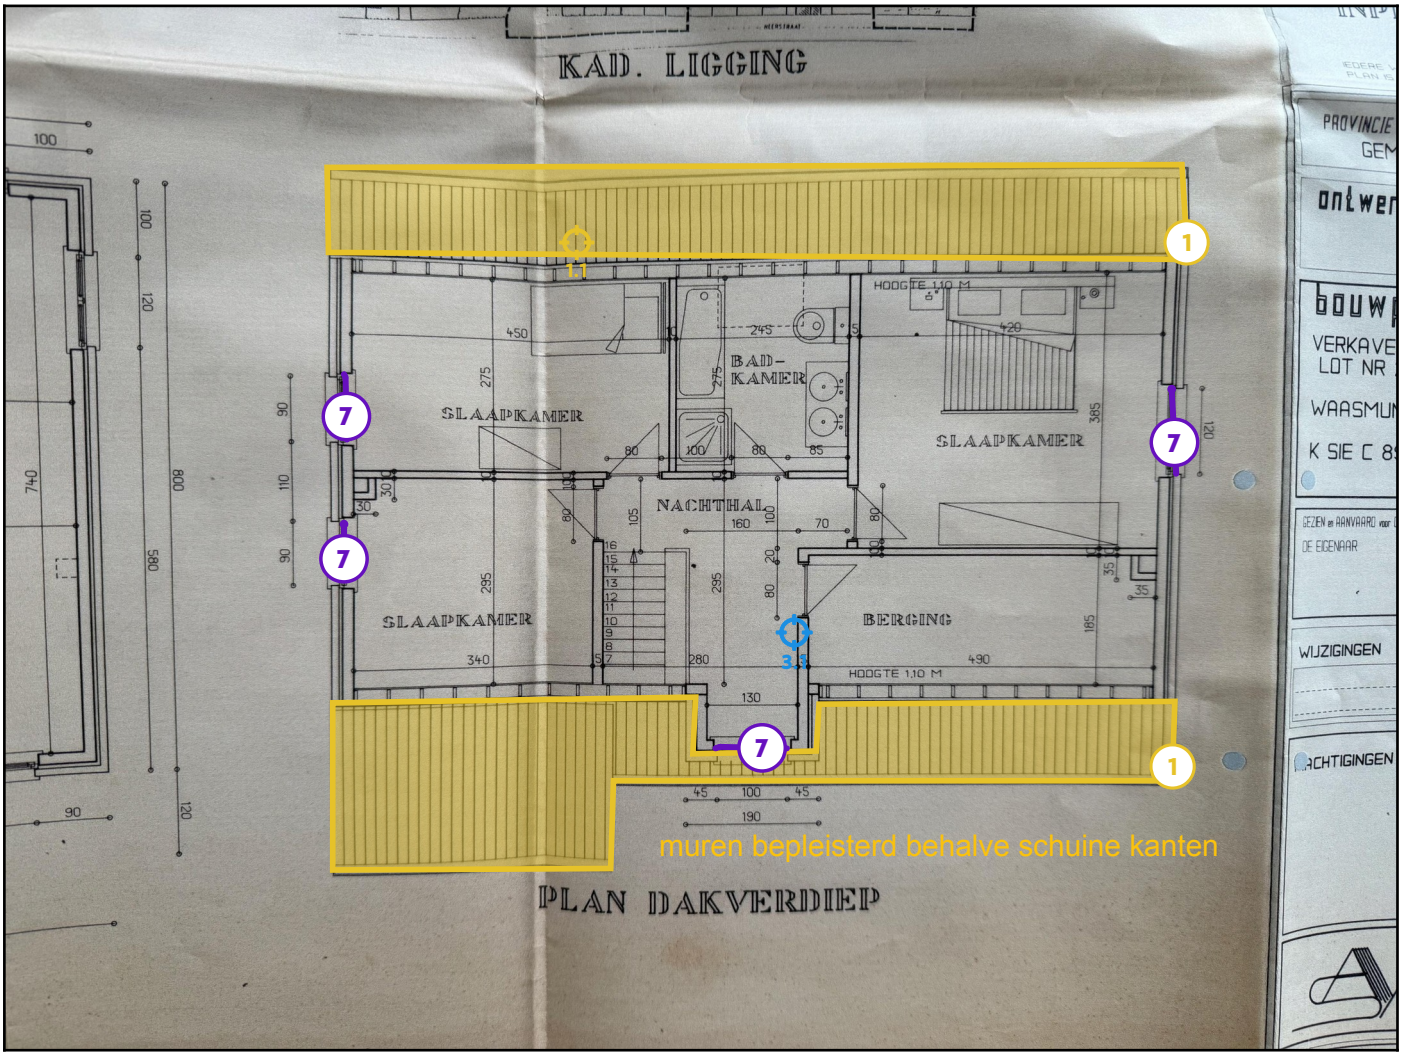
Plan 1.3: Verdieping

Beschrijving	Type	Actie
1. Onderdak	Asbestmateriaal	Zorgvuldig beheren
1.1 Code: 202610009C	Puntmonster	-
3. Pleisterwerk muren	Geen asbest	-
3.1 Code: 202610009A	Mengmonster	-
7. Opkitting ramen	Overige ruimte of materiaal	-

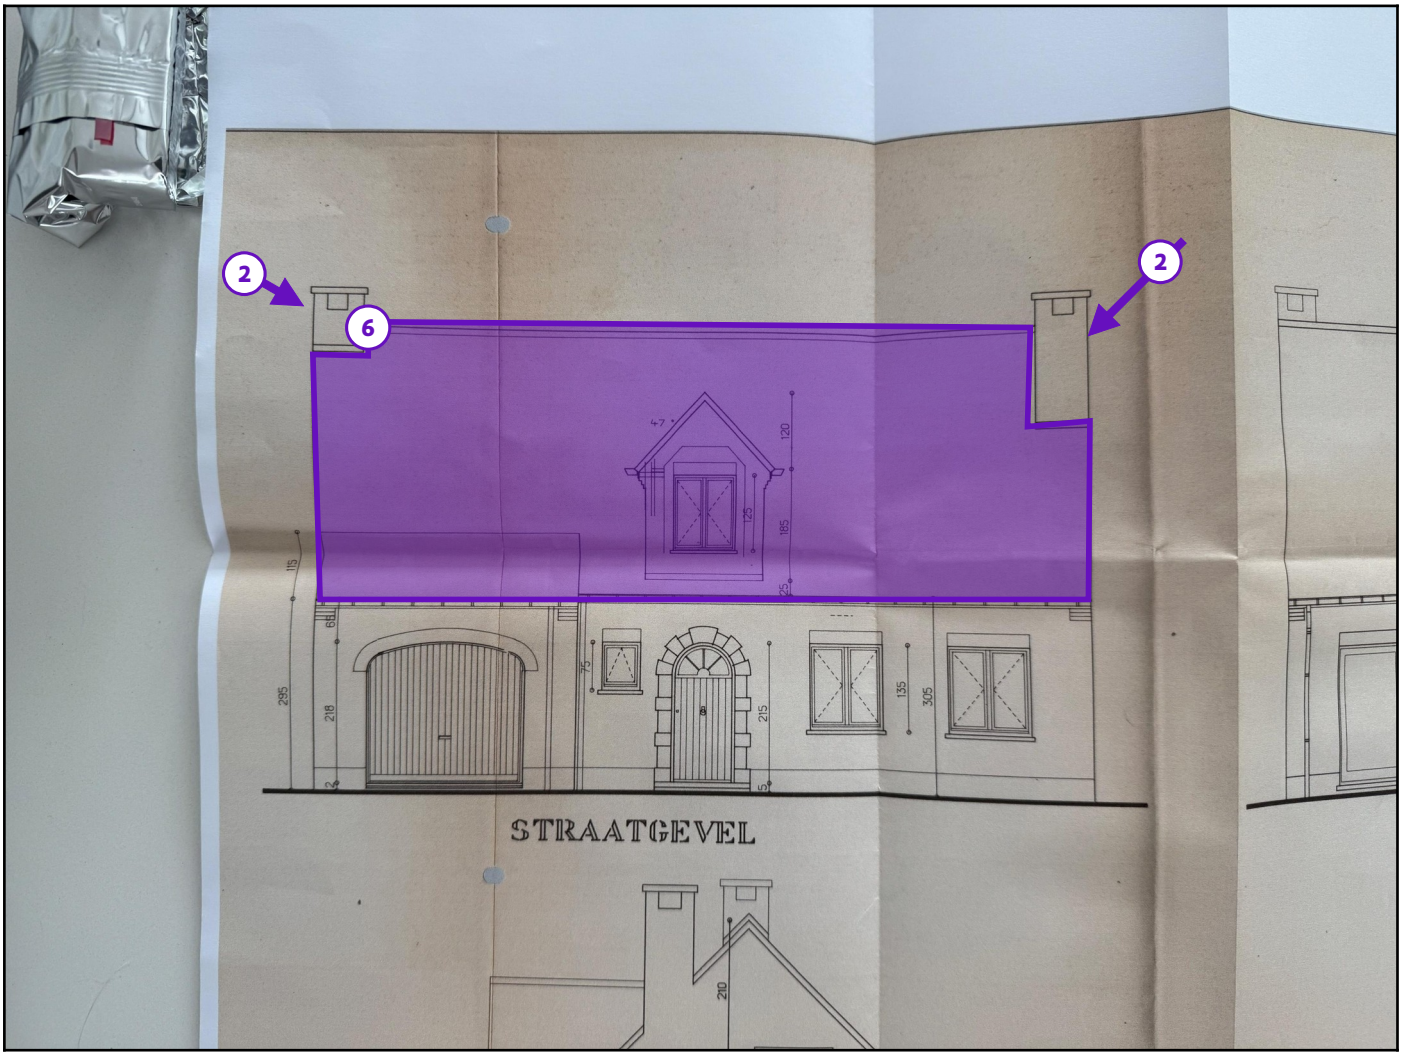
Plan 1.4: Voorgevel

Beschrijving	Type	Actie
2. Schoorstenen	Beperking	-
6. Hellend dak	Overige ruimte of materiaal	-

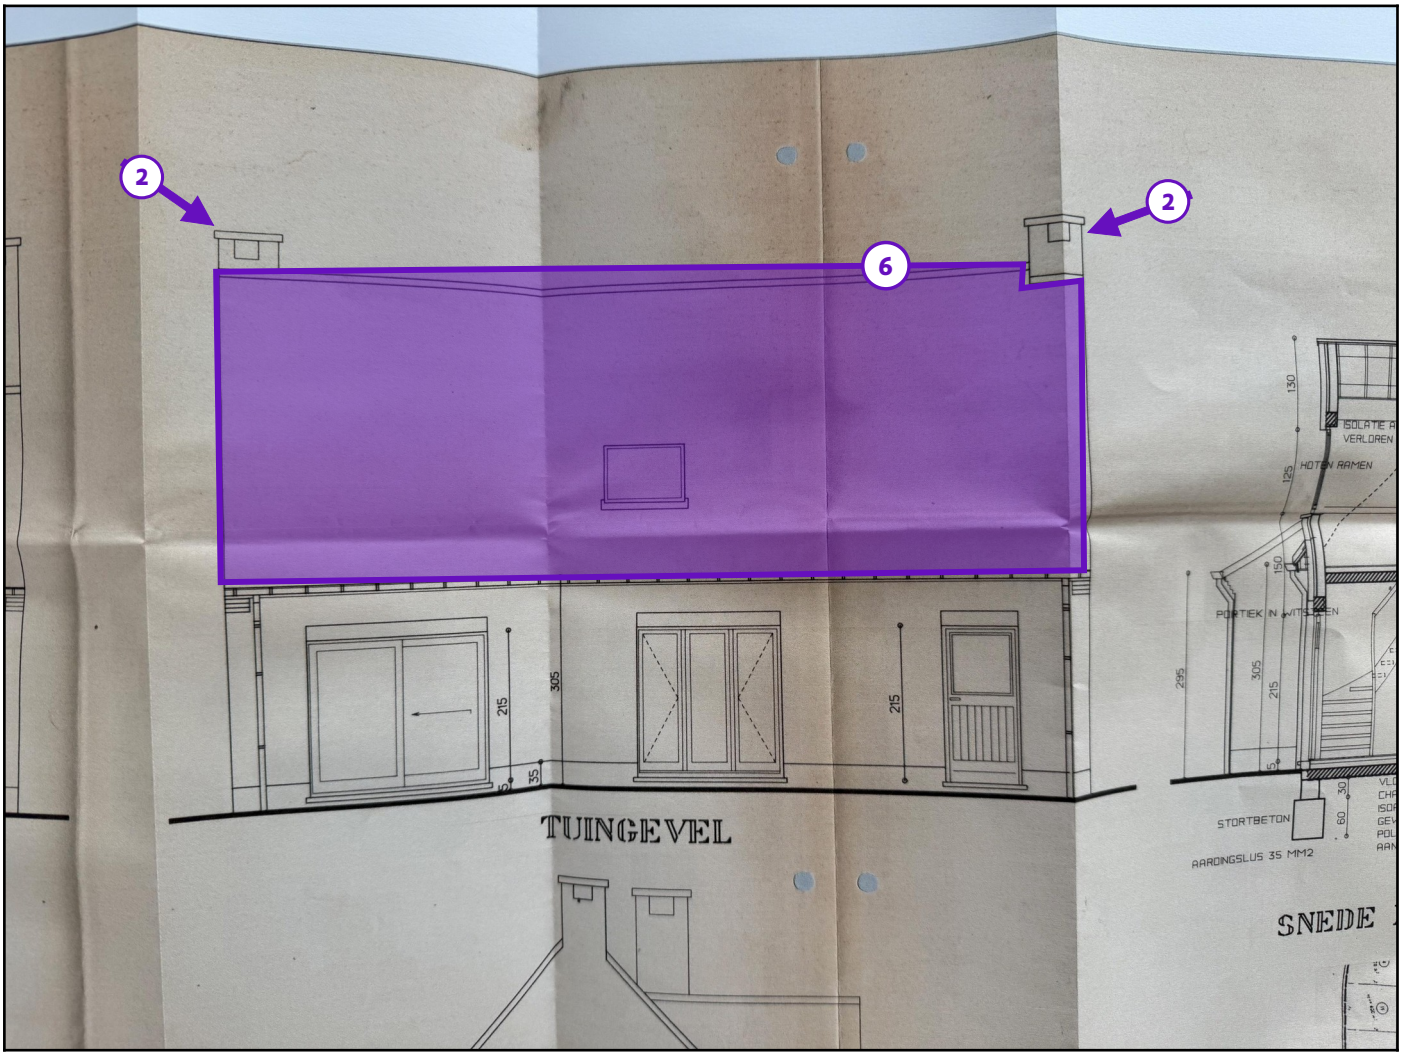
Plan 1.5: Achtergevel

Beschrijving	Type	Actie
2. Schoorstenen	Beperking	-
6. Hellend dak	Overige ruimte of materiaal	-

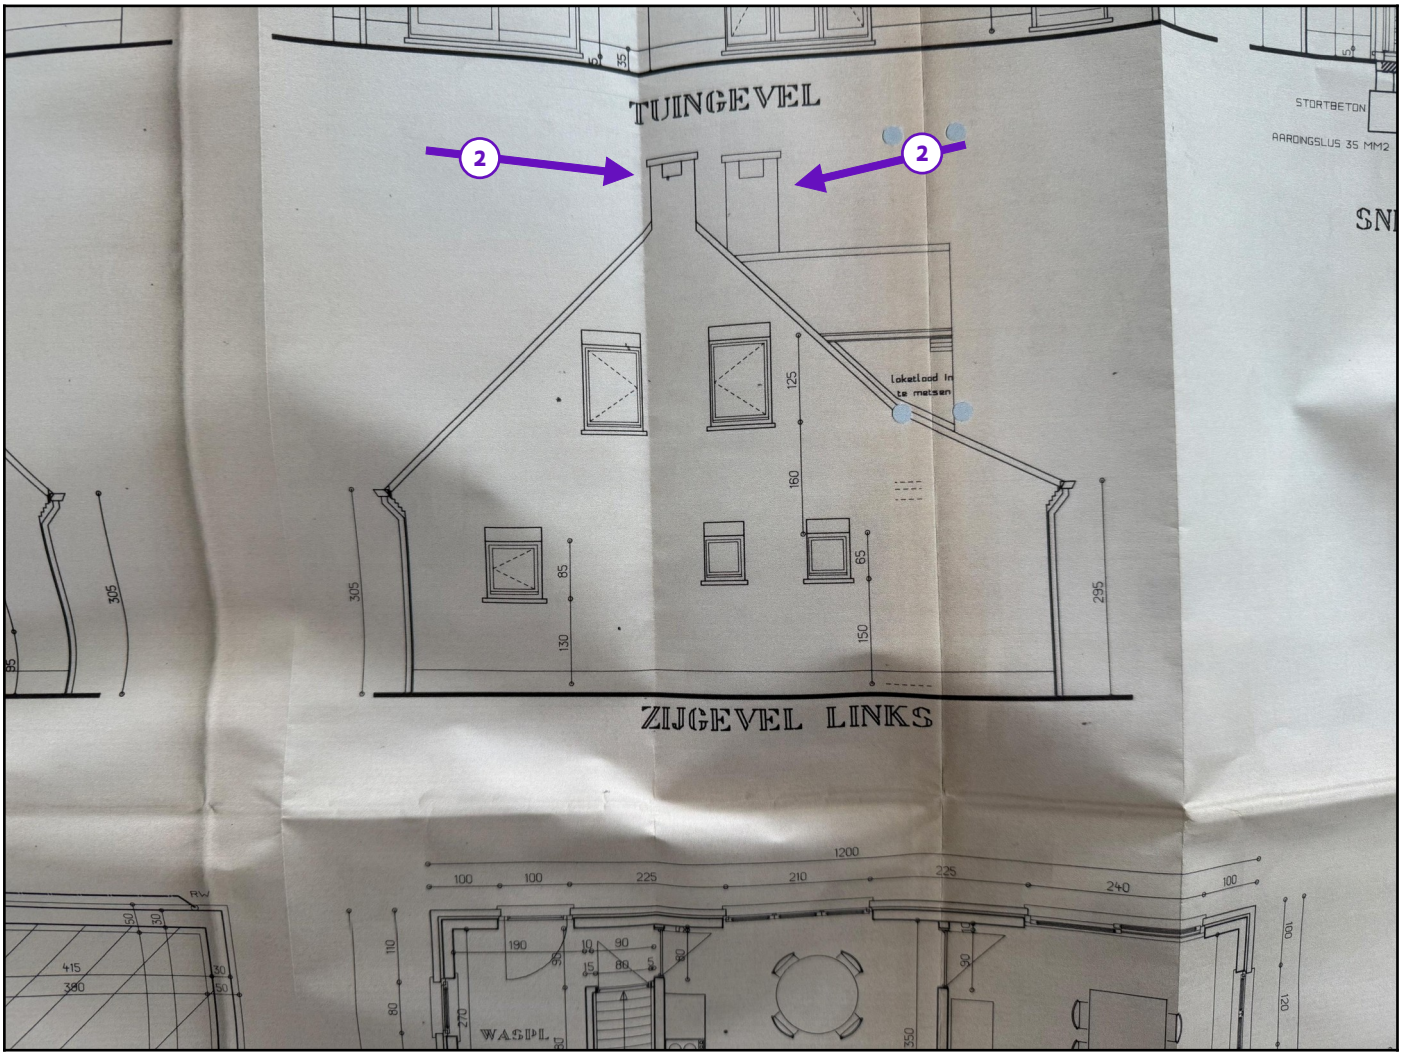
Plan 1.6: Linkergevel

Beschrijving	Type	Actie
2. Schoorstenen	Beperking	-

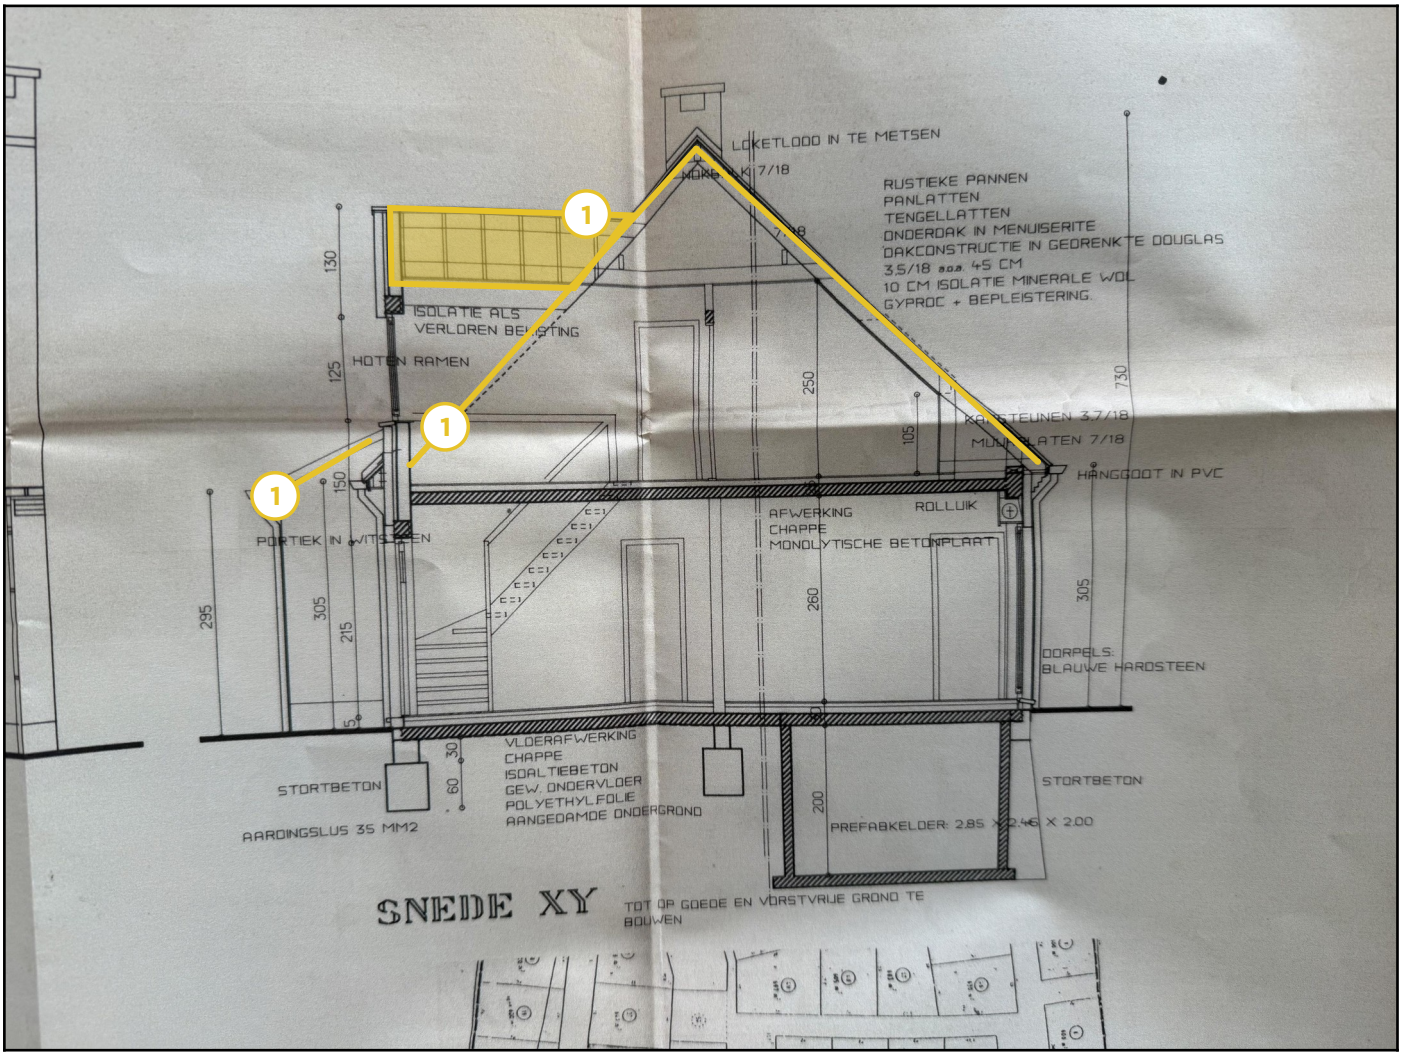
Plan 1.8: Doorsnede

Beschrijving	Type	Actie
1. Onderdak	Asbestmateriaal	Zorgvuldig beheren

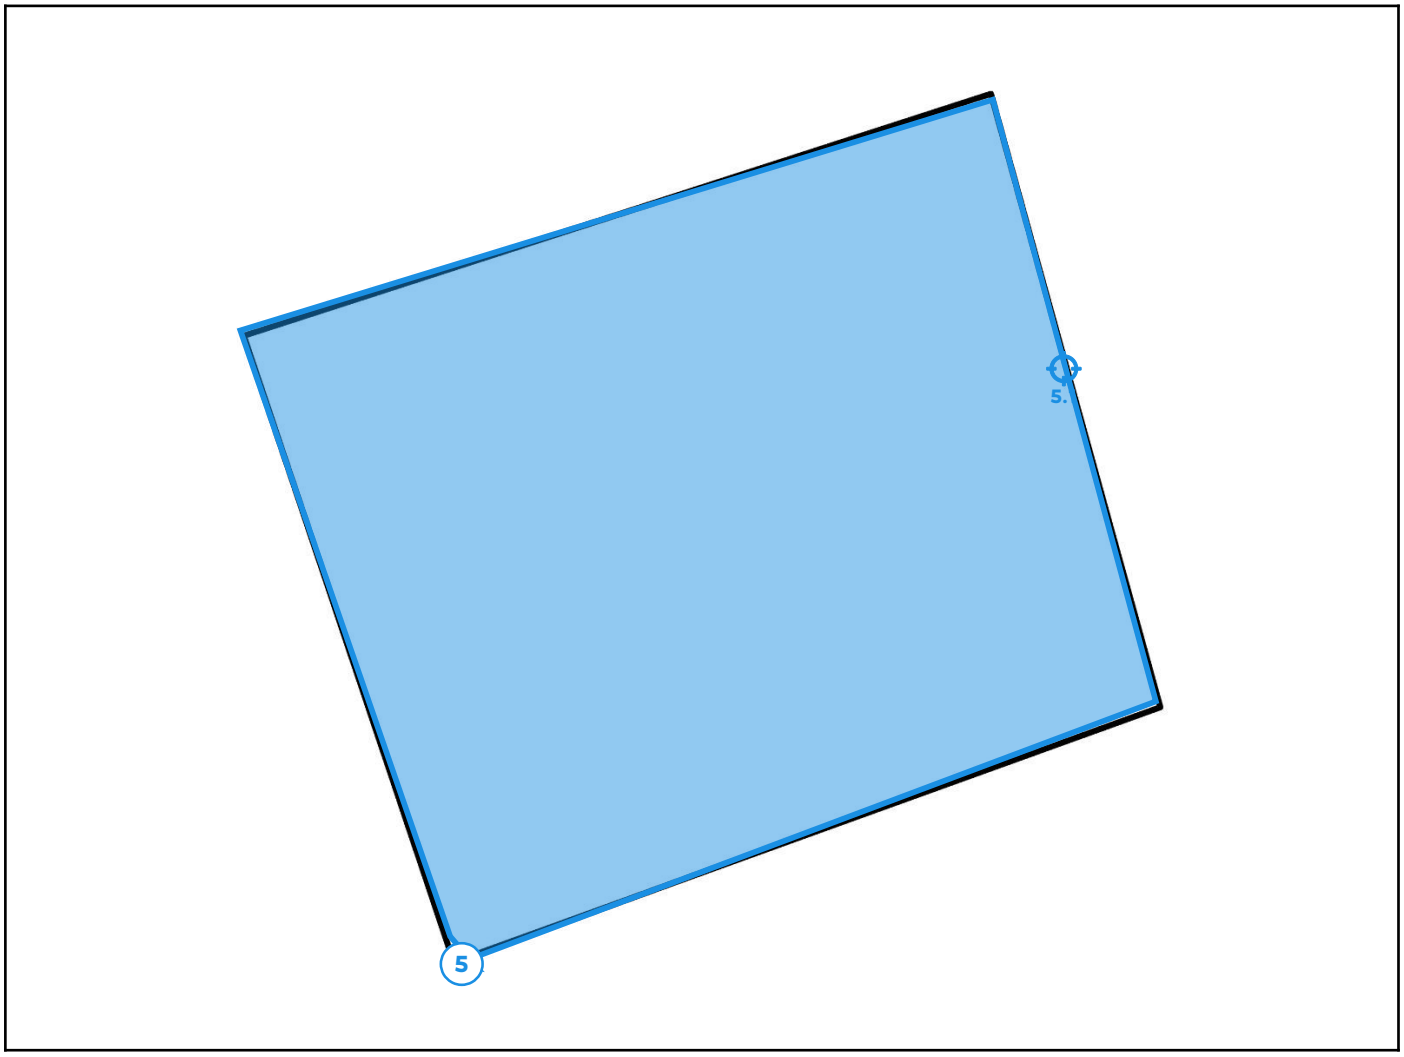
Plan 2.1: Tuinhuis plan

Beschrijving	Type	Actie
5. Shingle tuinhuis	Geen asbest	-
5.1 Code: 202610009D	Puntmonster	-
