Asbestinventarisattest

Everslaarstraat 193, 9160 Lokeren

Attestnummer : **20261009-000150.000**
Uitgegeven op : **09.10.2026**
Geldig tot : **09.10.2036**

Niet-asbestveilig

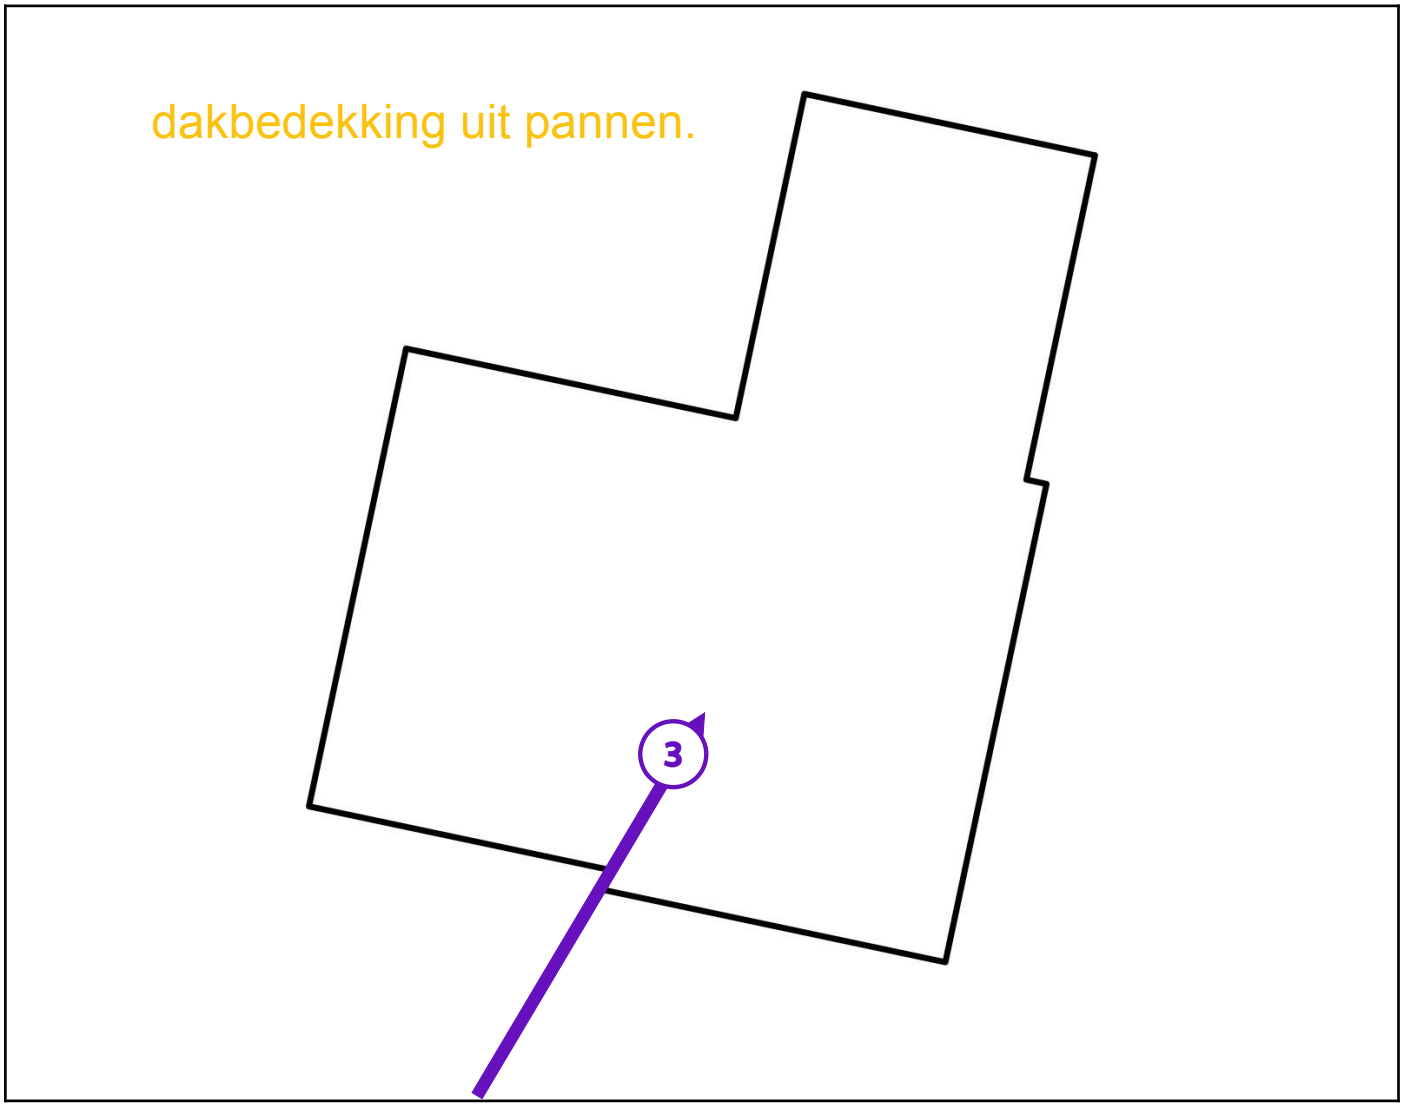
Plan 1.1: Woning plan

Beschrijving	Type	Actie
3. Schouw op het dak (beperkingsfiche)	Beperking	-
7. Dakbedekking niet verdacht.	Overige ruimte of materiaal	-

Reden: Het te onderzoeken materiaal situeert zich hoger dan 3,50 m te rekenen vanaf een veilige ondergrond

Uitleg van de asbestdeskundige: Bij werken (dak of reiniging schouw) kan een stelling geplaatst worden , het is niet duidelijk of er asbestverdachte materialen aanwezig zijn in/rond de schouw.

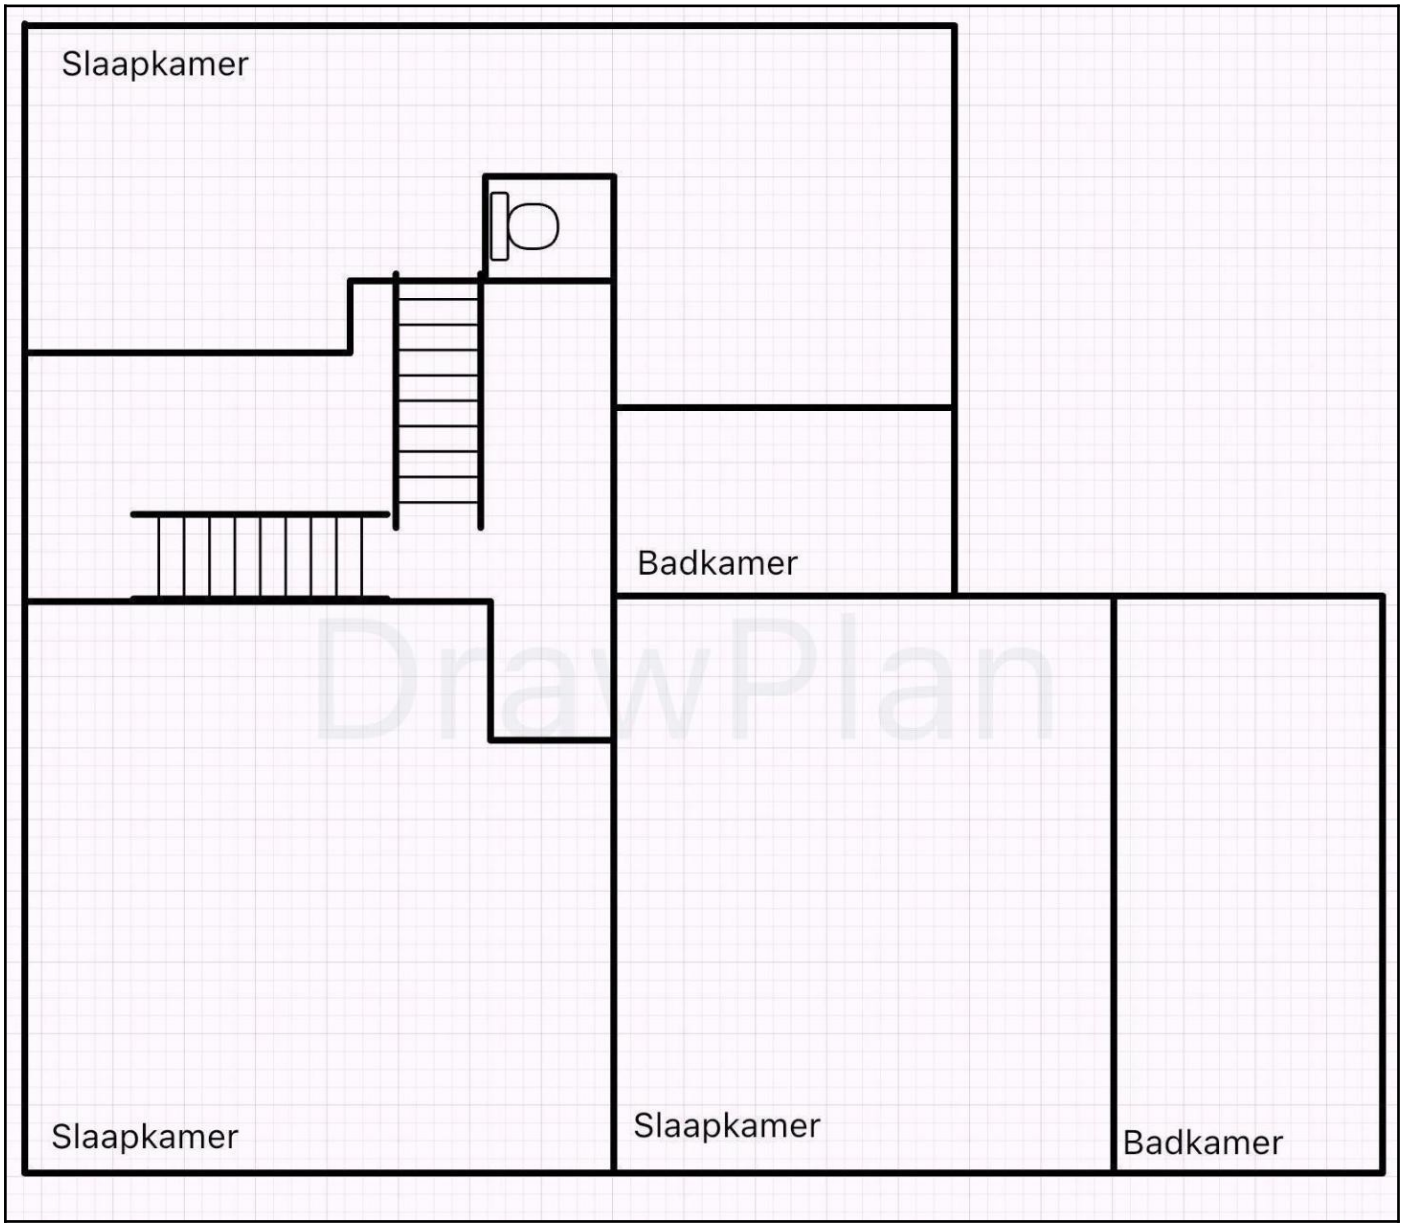
Plan 1.6: Vd1

Beschrijving	Type	Actie
4. Valse plafonds	Advies	-

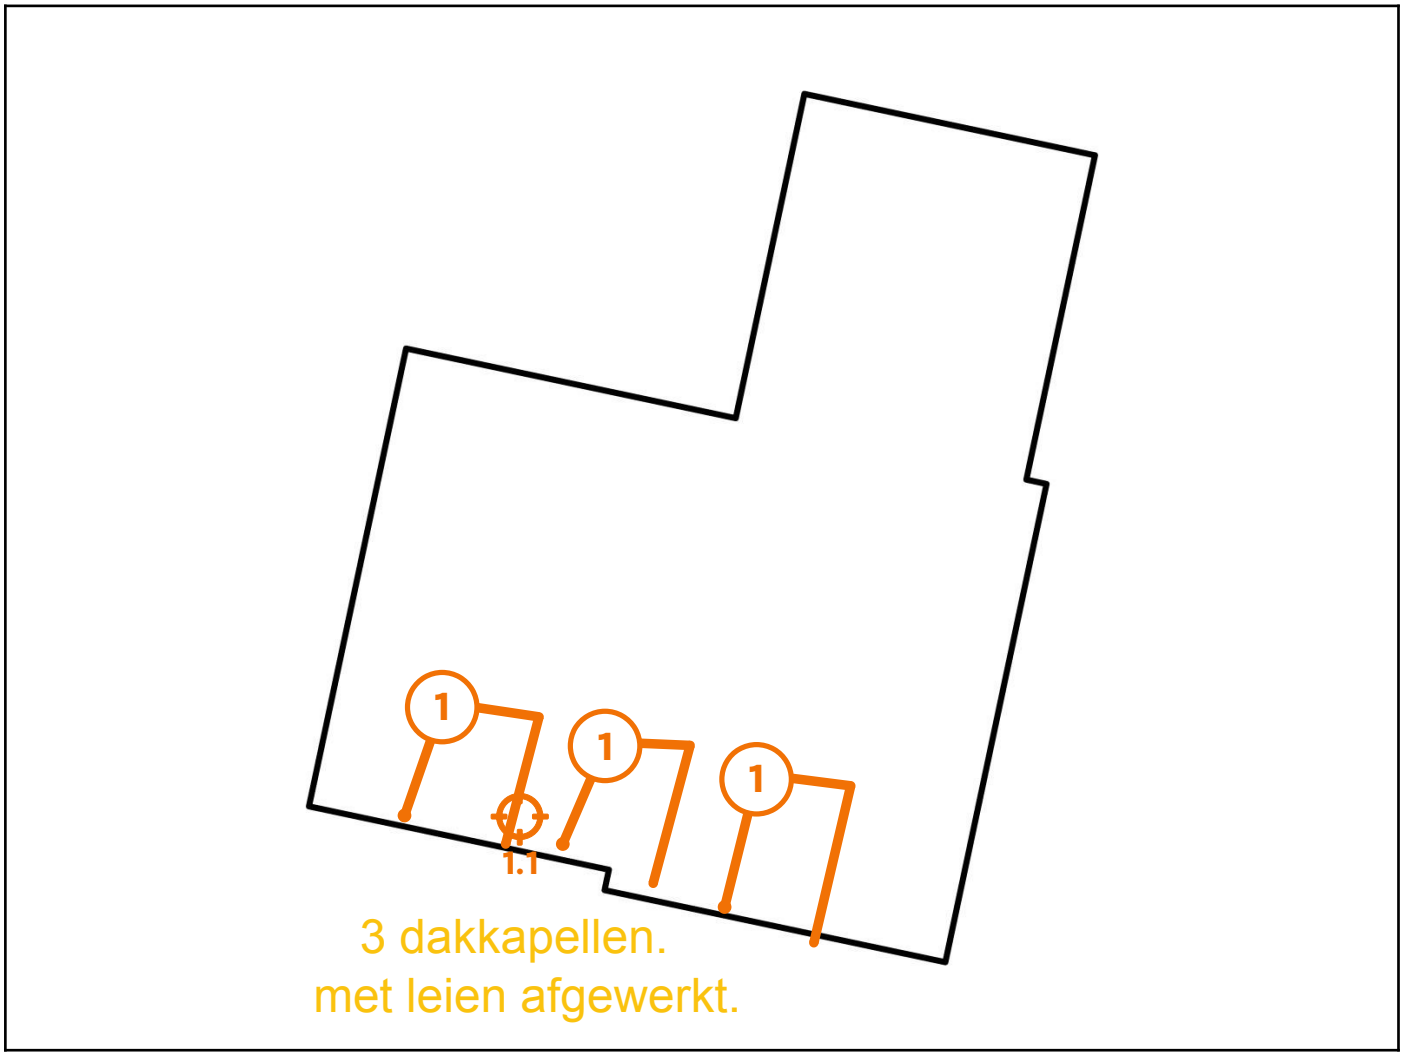
Plan 1.8: Woningdak

Beschrijving	Type	Actie
1. Dak/gevelleien (met staalname)	Asbestmateriaal	Verwijderen
1.1 Code: 03	Puntmonster	-

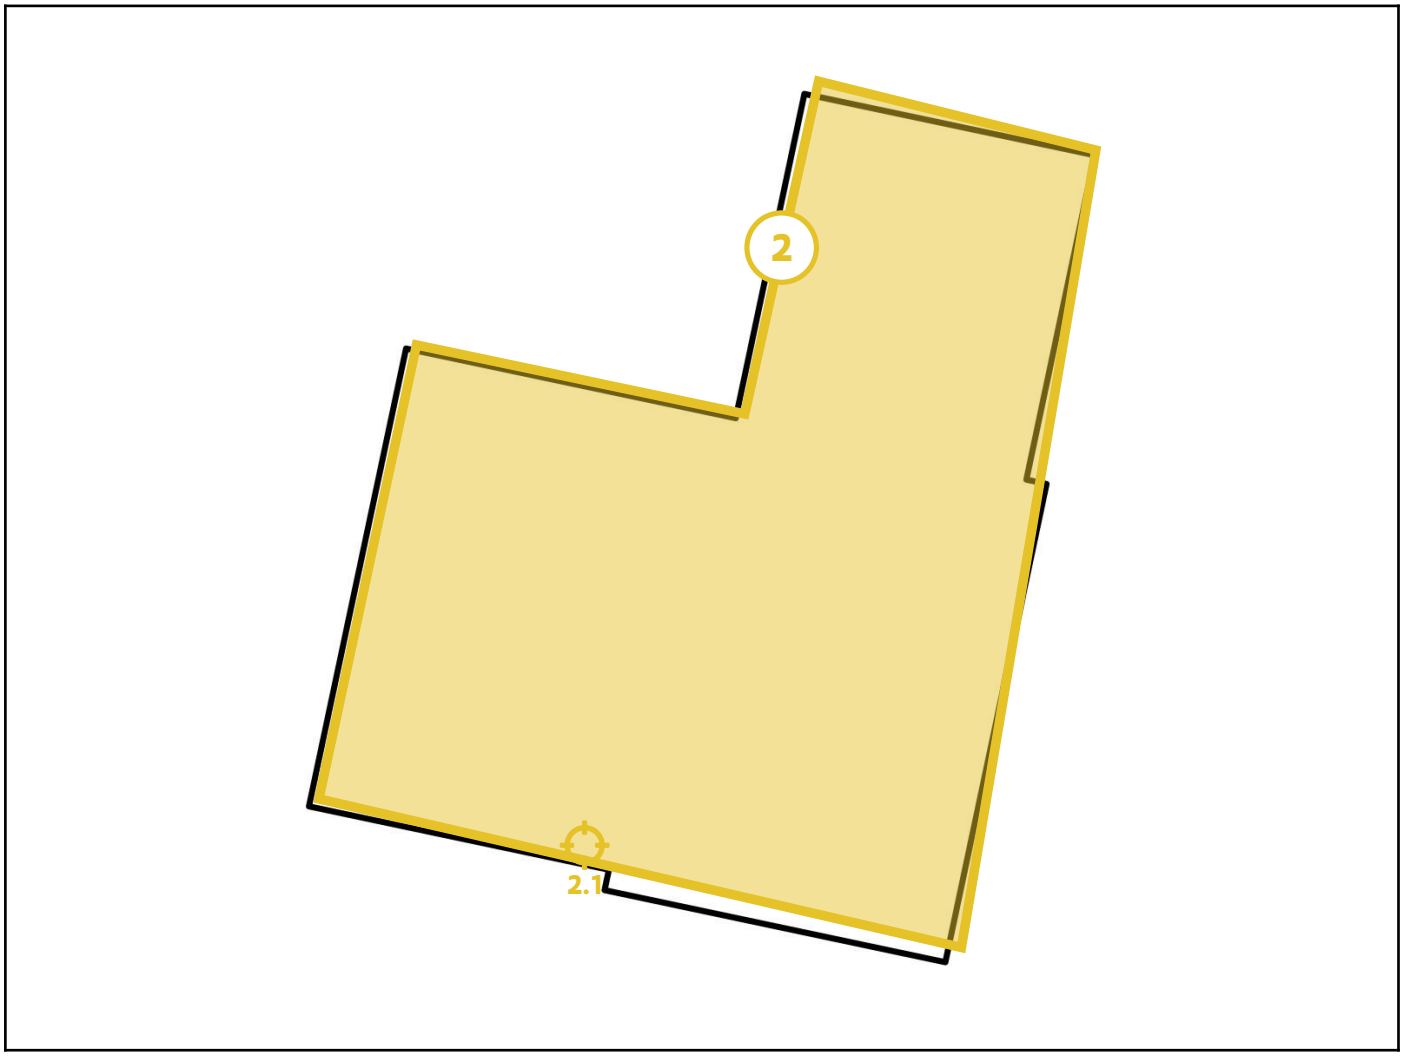
Plan 1.10: Woningdak

Beschrijving	Type	Actie
2. Onderdak (staalname)	Asbestmateriaal	Zorgvuldig beheren
2.1 Code: 02	Puntmonster	-

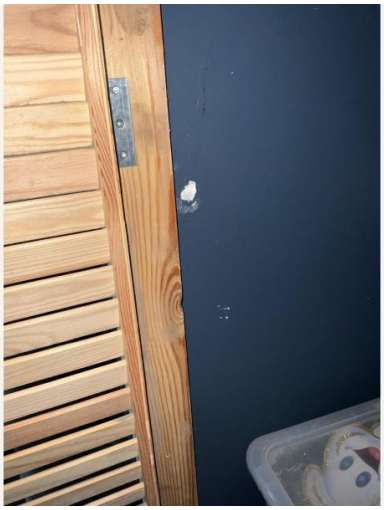
Fiche 5: Muurpleister

Geen asbest

#	Type	Referentie	Resultaat
5.1	Mengmonster	01	Geen asbest

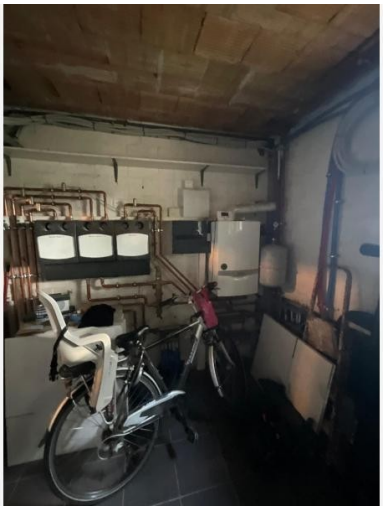
Beschrijving	Notitie	Terug te vinden op plannen
Fiche 6: CV Ketel niet verdacht	De CV ketel werd gecontroleerd(bwj) en is niet asbest verdacht geen risico bouwjaar.	Plan 1.2: Glv
Fiche 7: Dakbedekking niet verdacht.	De dakbedekking werdt gecontroleerd. deze bestaat uit pannen. en bevat geen asbest verdachte materialen.	Plan 1.1: Woning plan
Fiche 8: Schouwbuis niet verdacht.	De schouwbuis werdt gecontroleerd. deze bestaat uit metaal en bevat geen asbest verdachte materialen.	Plan 1.2: Glv
Fiche 9: Kit niet verdacht (visueel vastgesteld)	De gebruikte siliconen kit is niet asbestverdacht	-
Fiche 10: Kachelkoord (visueel niet verdacht)	De koord werd visueel herkend als een synthetische koord en is niet asbesthoudend.	Plan 1.3: Glv
